まんのう町内遺跡発掘調査報告書 第4集

中寺廢寺跡

平成19年度

まんのう町教育委員会

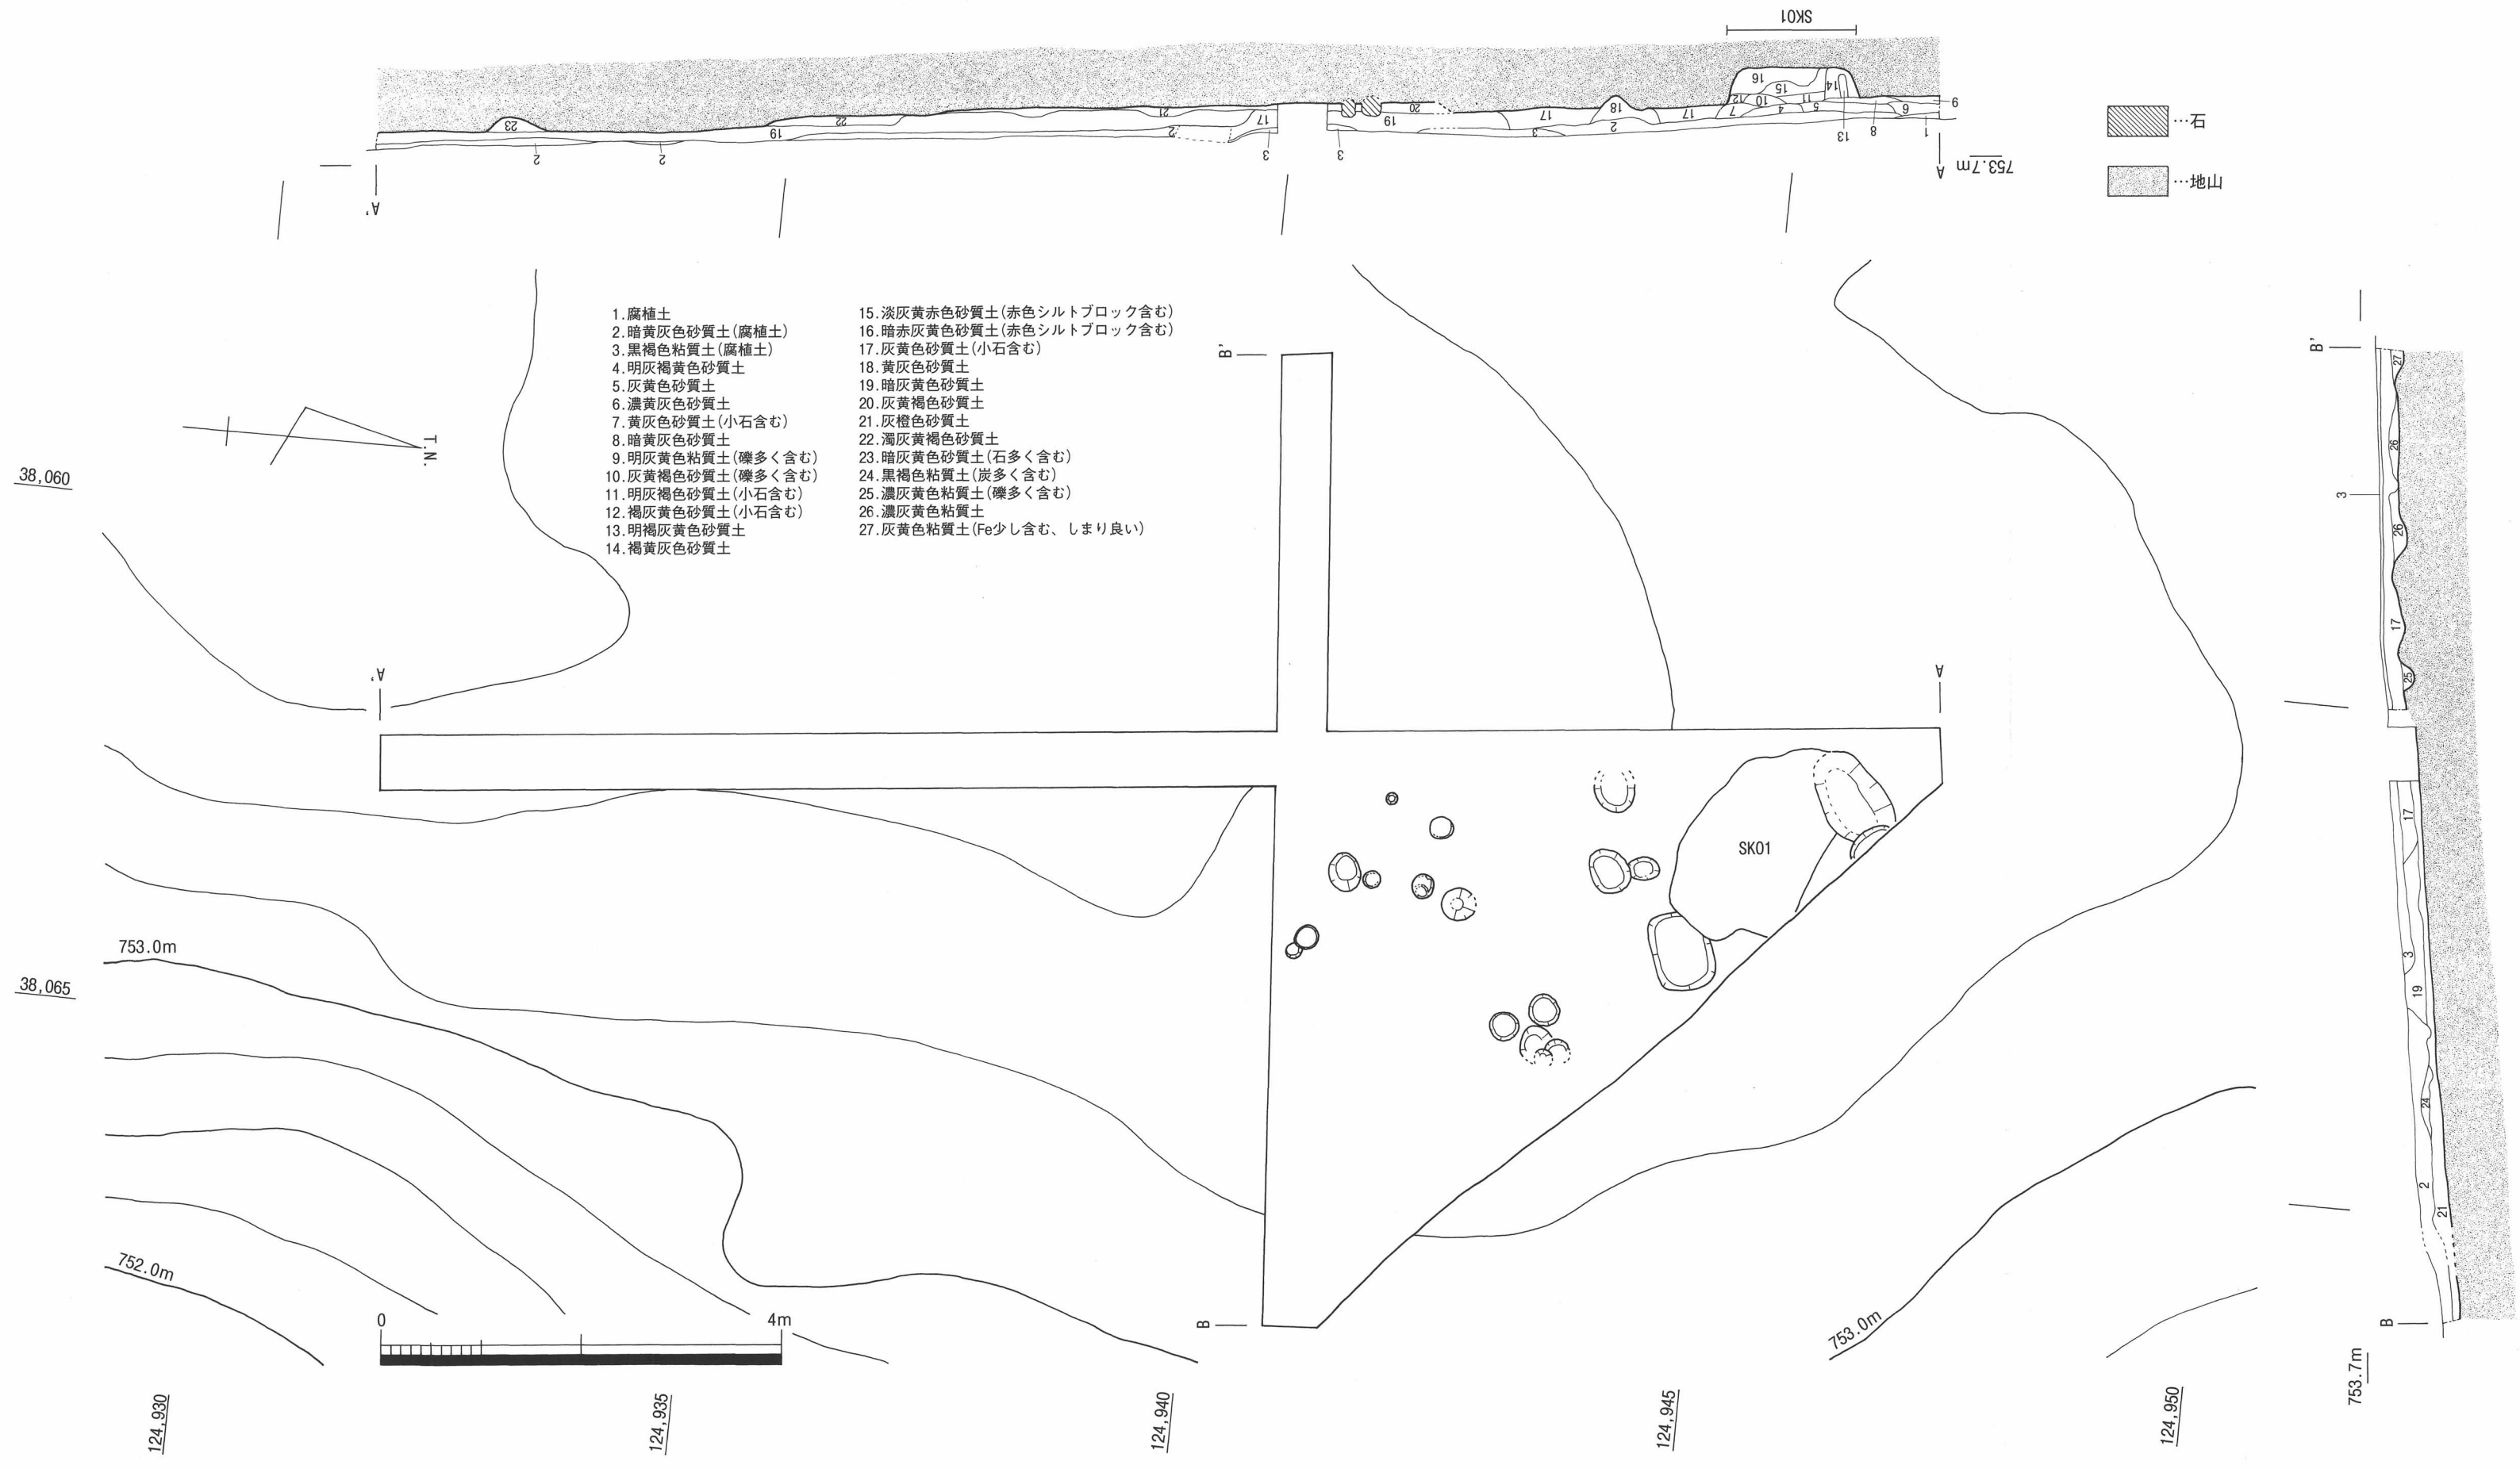
第9図 A地区 第10テラス 平・断面図

基本層序は地山、流土、腐植土の順である。平坦地の全面は緩やかに東へ下る地山上に流土が堆積している。地山の上面から柱穴・土坑が掘り込まれている。

土坑SK01上には焼土が薄く堆積していた。その他小規模な柱穴を数穴確認した。

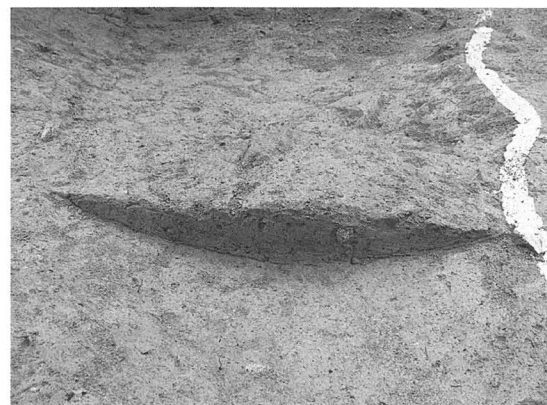
H) SD01 断面 (西より)

SD01は土層断面図によると、調査区北東では約10cm程度浅く窪む。調査区北西では確認できなかった。SD01の底面の標高は調査区北西端で約720.3m、調査区北東端で約719.6mであるため、SD01は調査区北西から北東に向かって流れていたと考えられる。建物北西のSD01底面の標高が、SB01床面と考えられる受熱面の標高に比べて若干高くなる。調査区北西では土層が盛土状に水平に堆積している箇所が確認できる（第4図 12・32・33・34層）。従ってSD01と山側斜面部の間に犬走り状の土手が設けられていた可能性も考えられるが、確証は得られない。

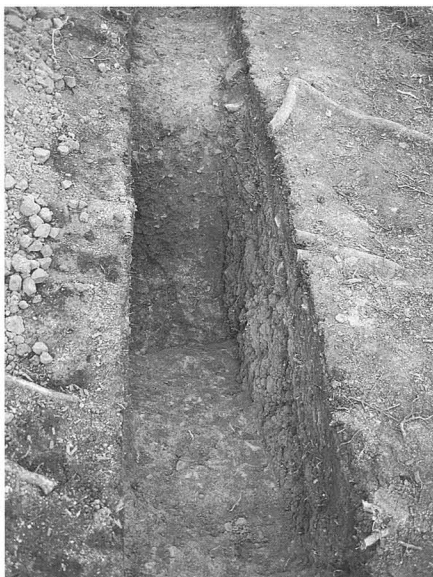
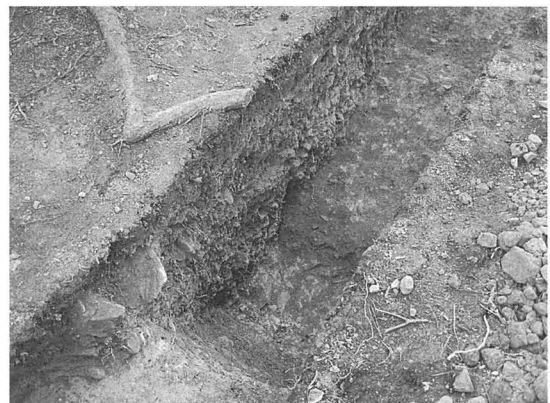
E) トレンチC-C' 溝状遺構 (西より)

F) トレンチC-C' 溝状遺構 (北東より)

遺構検出面において溝状遺構平坦地南西部を北西から南東に向けて流れる溝状遺構SD02を確認した。SD02の底場の標高は、A-A'間において約733.1m、C-C'間において約732.2mであり、溝は北西から南東へ向かって流れていたと思われる。
