綾歌町内遺跡発掘調査報告書

平成 15 年度国庫補助事業報告書
快天山古墳

綾歌町教育委員会

第Ⅱ章 快天山古墳確認調査

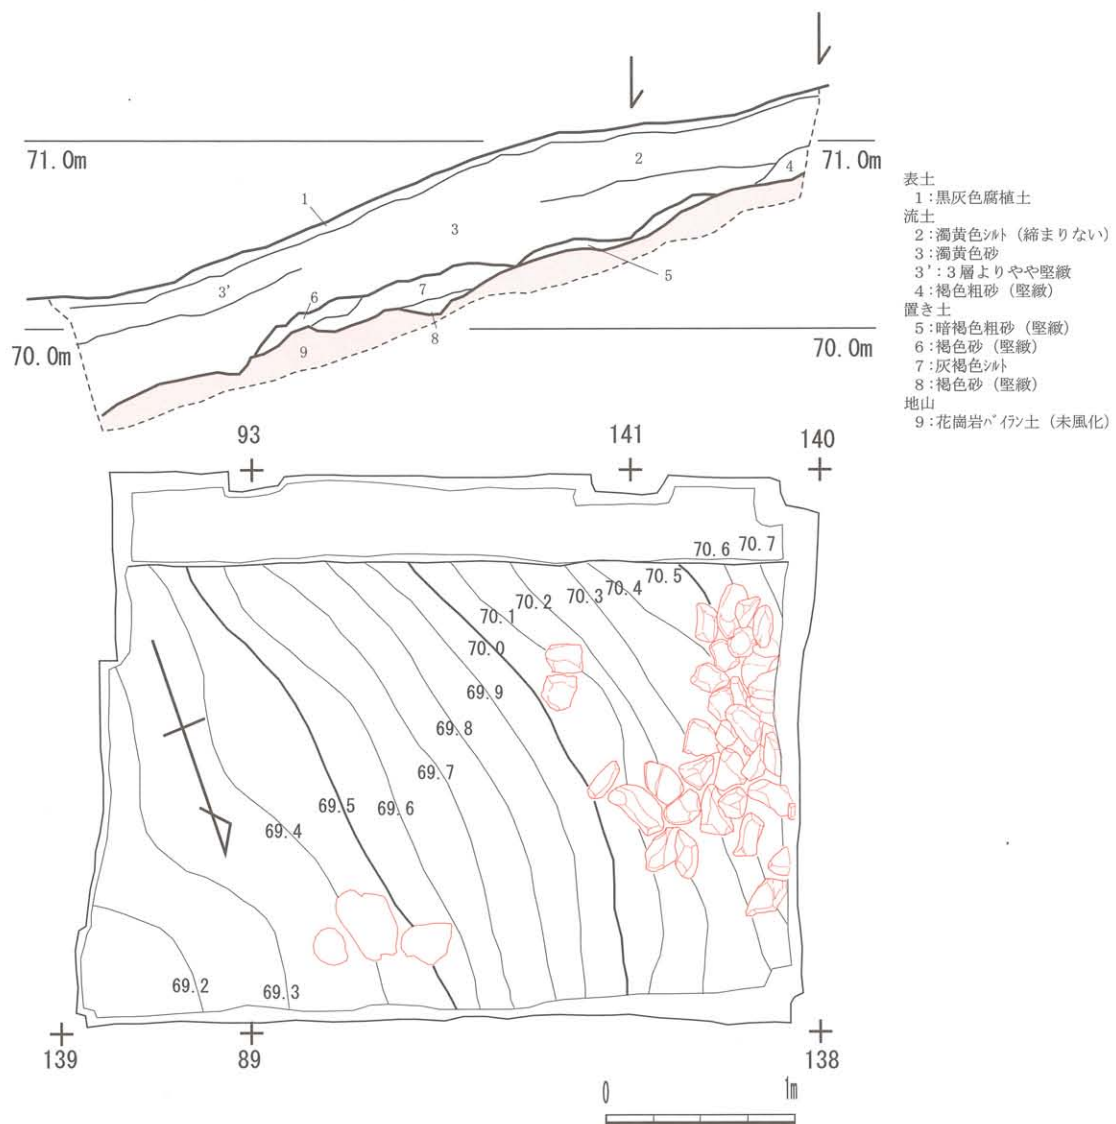
第6図 16トレンチ平・断面図 (S=1/40)

成果：当初予想に反して、外表施設を含めた墳丘表層の流出は著しく、明瞭な形で東面第三段斜面の屈折部を確認することができなかった。しかし先年の12トレンチなどの調査所見と本トレンチで検出した墳丘面の形状とから、おおよそ調査区南西隅から北辺中位に斜交する形で本来の第三段斜面屈折部位置を推測することができる。また非常に残りが悪く不明瞭だが、調査区東北隅に上方に比べかなり傾斜の緩い部分がある。隣接調査区の所見と併せて、この部分が上段テラスを反映するものと思われる。後円部墳丘に規制されて緩く弧を描き北西-南東に延びるように見える。この緩斜面部分（推定上段テラス部分）には転落石材・大型埴輪片が夥しく堆積する。この部分の標高は69.2m~69.4mを測る。以上から墳丘勾配や傾斜方向、さらに前年度の所見を合わせ、一応東面くびれ部位置（第三段斜面基底）は後円部中心点の南20m、墳丘主軸の東11.2mと推定しておきたい。また墳丘中心点からの直線距離は20mとなる。ちなみにこの数値は、標高値を含め、前節で推測した15トレンチ検出西面くびれ部位置（第三段斜面基底）とかなり整合的なものである。

これより上位の第三段斜面部と推測する墳丘（後円部側）の斜面勾配は25度を測る。また斜面中位に設定した調査区でありながら、墳丘面は現地表下0.4~0.6mに埋没している。堆積土量の多さは墳丘崩落の甚だしさを反映するものといえるだろう。この点と関連して流土中に包含される葺石材はテラス上部の堆積を除けば全体として多くないことが気に掛かる。墳丘あるいは周辺の再利用と関連して古い時期に除去された可能性も考慮すべきではあろうが、後円部斜面を含め墳丘上位部分の葺石被覆の充実度を検討する材料の一つである。

さて、本調査区に隣接する12トレンチでかなり良好に第三段斜面葺石の遺存を確認したが、ここではほとんどが脱落している。わずかに調査区西辺中央部に接するように局所的に残存する。南北最大1.7m東西1mで三角形状に残り、人頭大以上のやや大振りの円礫を主体とする。配列はかなり粗雑であるが、残存状況からみてもすでに多少ずれ込んでいるかもしれない。標高70.1~70.7m 高さ0.6m最大五段分となる。この他推定テラス部に接する位置に1.2の大型石材がある。葺石基底石の可能性もある。

17トレンチの所見を承けて本調査区でも南辺に断ち割り区を設定して墳丘築成状況を追跡した。明瞭な花崗岩バイラン土壌の地山面直上に、肌理が細かく堅緻で多少の炭灰細粒の混入を推測させる暗色土が層厚5~15cmで断続的に広がる。上部の締まりのない明らかな流土層とは区分できる土質である。細片を含め本層には全く遺物を混入しない。17トレンチ他で検出した盛土層の様態と異なるし確認位置もかなり低くなるが、墳丘斜面の形状補正や葺石配列に伴う置土の可能性を考慮しておきたい。
