香川県埋蔵文化財調査年報

平成 10 年 度

香川県埋蔵文化財研究会

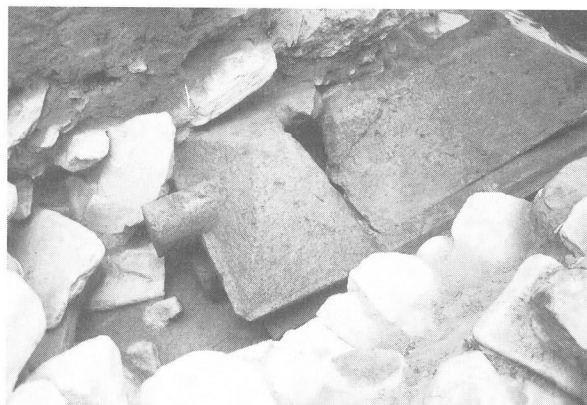
第2図 石室・石棺の検出状況

石室については、西側壁、奥壁のみが残存しており、その他については、相当な破壊を受けていることが判明した。残存している部分から、石室の平面形が奥壁側に近づくにつれゆるやかにバチ状に広がる形状であることや、鉄刀が出土した石棺と奥壁との間の空間部の存在がこの石室の特徴であるといえる。また、石棺下層の状況から石室構築過程の最初の段階で、石棺を設置するための台状のステージを構築している状況が確認された。石棺については、蓋が大きく割れ、破損している状況が確認されたが、危惧されていた北側の突起の部分については身蓋ともに良好な状態であった。また、石棺の表面には石棺を製作した加工痕が良好な状態で残されており、加工方法や技術の一端がうかがえる。墳丘については、周囲が大きく削り取られている箇所が多かったが、トレンチ1～3などで葺石が確認された。墳裾については後世のものと思われる溝により破壊を受けているが、周囲の状況から判断するとその付近に求めることができないかと考えられるが、再確認が必要である。

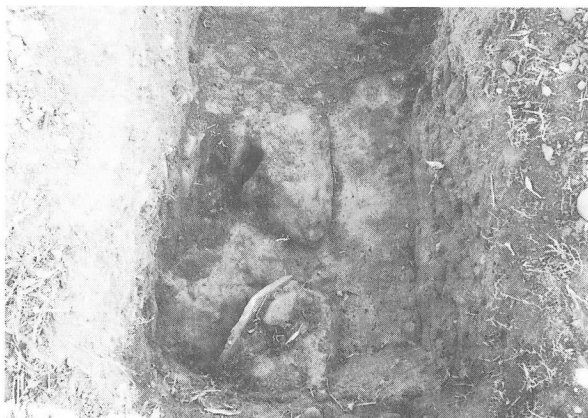
第3図 石材出土状況

トレンチは、周溝部で6カ所、墳丘部で4カ所を設定。周溝部は、遺構面最上層までの掘削にもかかわらず、円筒・器材埴輪片が出土及び須恵器片が若干出土した。出土状況は墳丘に近づくほど密であった。墳丘部は、盛土面（遺構面）までを掘削。当初調査目的とした主体部の位置については、墳丘中央部付近に大正4年時の掘削と思われる攪乱箇所があり、特定することはできなかったものの、墳丘は概ね20～30cmの表土に覆われていることを確認した。なお、県教委の指導により、この攪乱箇所を掘削して主体部の有無を確認することを第2次調査として実施した結果、墳丘中央部から箱式石棺残存部と思われる石材を

確認。そして、この石材付近から鉄刀片・鉄鏃片が数片出土した。

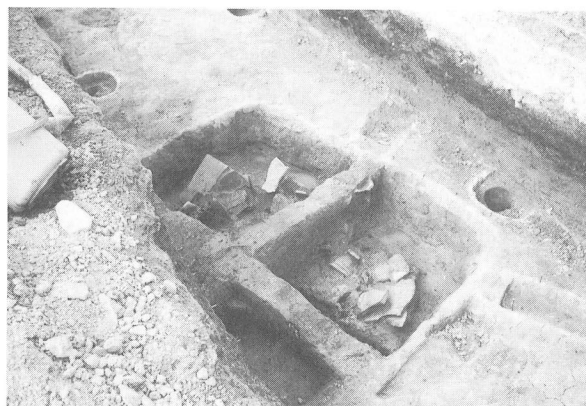
第3図 梵鐘鋳造遺構(古瓦廃棄状況)

今回検出した遺構で特筆されるものに、調査地南部で検出した1辺約1.7m×1.2m以上の大型の隅丸方形土坑が挙げられる。調査地外にも遺構が広がるため、正確な規模は不明であるが、埋土からは多量の古瓦及び少量の須恵器片、土師器片とともに銅滴、鉄滓、鋳型片、焼石等の鋳造に関連する遺物が多数出土している。鋳型片はいずれも梵鐘のものと判断され、さらに最下層では原位置を保つと思われる梵鐘底の鋳型が検出されたことから同遺構については、梵鐘鋳造遺構の可能性が高いと判断される。梵鐘底の鋳型片から、鋳造された梵鐘の直径は約60cmと推定され、最下層以外の遺物はその堆積状況から、梵鐘鋳造後、一括廃棄されたものである可能性が高い。出土した須恵器片は7世紀末葉～8世紀の時期幅があり、古瓦についてもほぼ同様の時期を示すことから、当該期に同遺構が構築・破棄されたものと推定される。(塩崎)

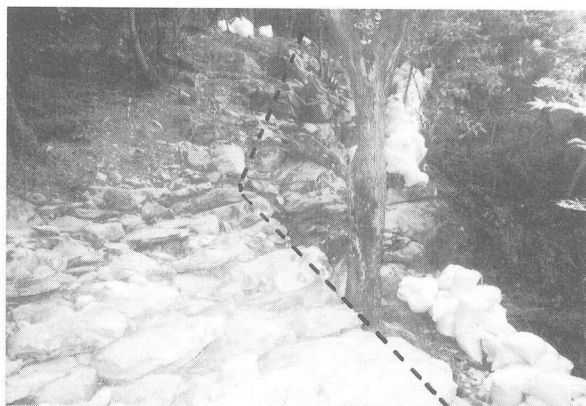
第2図 水口部～山手部石塁の折れ状況

水口部は谷部から管理道まで18m程の石塁が直線状に築かれ、1.5～2.5mの高さが残されている。西山手部は長さ約5mが築かれ、谷部の石塁とは150°～160°の角度で明確な折れをもって築かれている。西山手部の石塁と土塁の変換点付近の基底石の精査から、土塁基礎部に安山岩の列石が並ぶことが確認された。城山の土塁線の一部に石が置かれている可能性の指摘はあったが、調査により確認されたのは今回が初めてのことである。この地点だけで山全体の土塁基底石の存在の証明にはならないが、その可能性は一段と高まったこととなる。（今井）

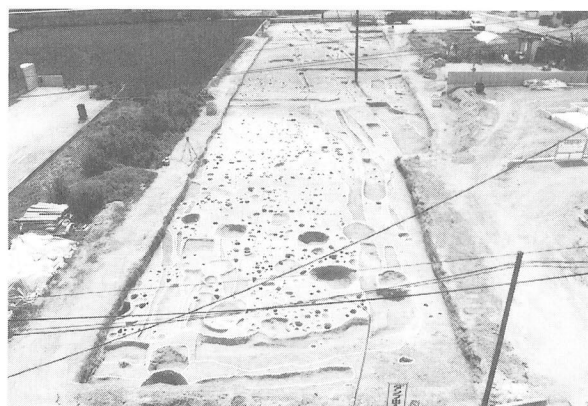
第2図 遺跡全景

平成9年度に引き続き調査を行っており、平成10年度の調査地は遺跡の東半にあたる。平成9年度の調査地である遺跡の西半は弥生～中世にかけての遺構が主体を占めていたが、今年度の調査地では16世紀以降の遺構しか確認できなかった。

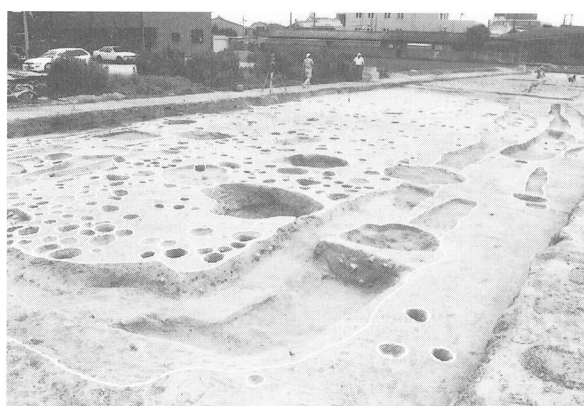
第3図 屋敷跡

今回の調査では堀で囲まれた屋敷を3棟検出した。いずれの建物も堀の1辺しか完全に検出されておらず不明な点が多いが、最大のもので約44m四方の屋敷地と推定され、中規模のもので約33m四方、小規模のもので約22m四方と推定される。最大の屋敷地の堀から日用雑器に加え瓦や青磁が出土した。また、中規模の屋敷は堀が巡らされていたことが推測できるような柱穴列が認められた。

調査で発見された屋敷は出土遺物から16世紀後半～17世紀初頭と考えられる。瓦や青磁が出土すること、堀や塀を巡らし防衛的機能を持つこと、「土居」の地名が残ることから武士の館であった可能性が高いと思われる。当時の坂田郷には坂田城が存在して、太田氏が城主であったという記録が残っており、関係が注目される。さらに調査地の北側の室山には太田氏の室山城の存在も知られており、山城と平時の館の関係も推察される。

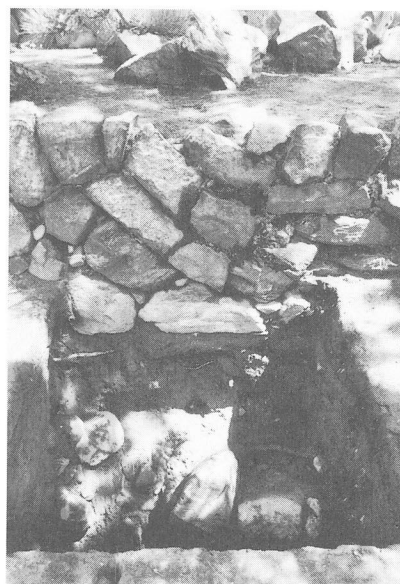
第3図 B地点後方の石積みの状況

三ノ丸跡北側石垣の裾部に水門より東17m (A地点)、同70m (B地点)、渡櫓から西20m (C地点) の3箇所のトレンチを設定し、石垣基礎部の構造の確認を行った。その結果3箇所とも現地地表下に根石や胴木の存在は確認できず、出土遺物や堆積の状況から推定される石垣の築造時期は幕末あるいは近代の可能性が高い。またA・C地点では、現地地表下30

本来三ノ丸の北側は直接瀬戸内海に面していたが、明治の初めから半ばの数次の埋め立てによって現在の国道およびフェリー埠頭部分が造成されていることから、北側石垣もこれに併せて積み直しあるいは積み足しをしたものと推定される。
