観音寺市内遺跡発掘調査概要報告書

平成12年度国庫補助事業報告書

詳細分布調査概要報告書

観音寺市教育委員会

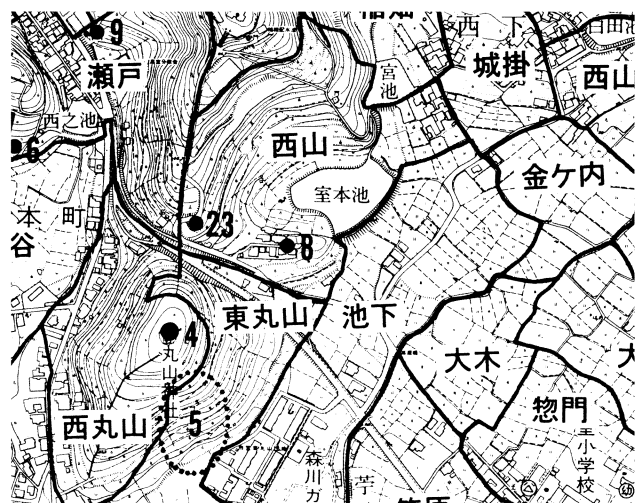
⑦高瀬古墳【地図内番号8】

昭和37年の調査カードによれば、石室高約3.2m、幅約2.3m、現存玄室長約3mの横穴式石室であることが確認できる。現在は破壊を受けているようで確認ができず残念である。時代は不明であるが現存していた当時の写真が1枚残されている。それによると、石室奥壁部分が取り除かれていて、写真は奥壁側（北側）から玄門（南方向）に向かって撮影されたことがわかる。玄門には両側に玄門立柱が石室内に突出する形で立てられ、その上にはマグサ石が乗せられている状況や少し胴張りしている平面プランであることが観察できる。出土品には平瓶が確認されている。

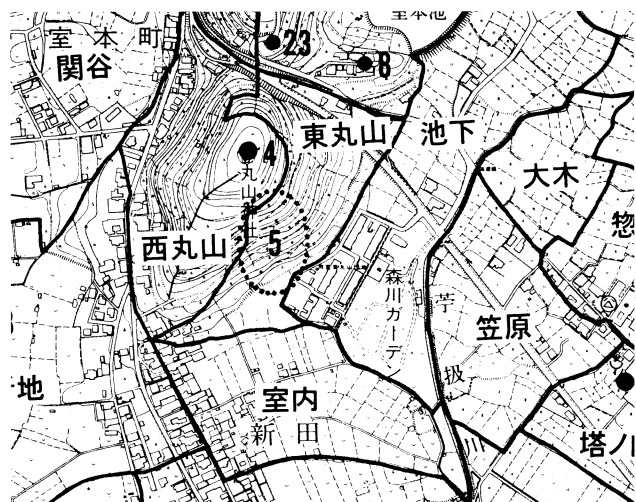
⑩字東丸山古墳群（仮称）【地図内番号 5】

現在では、その多くは開墾等により失われていて詳細なことは不明であるが、丸山古墳の南東方向（室本町字東丸山）の斜面部に何基か所在していたようである。現地には、所々に石室に使用されたと思われる石材が樹園地の石垣に転用された形で見受けられる。地元の方によれば、まだ破壊されていないものもあるようであるが、耕作放棄地となって樹木や草が繁茂しているため今回は確認できなかった。また、埋葬施設の種類も横穴式石室とは限らず、その内何基かは竪穴式や箱式であった可能性がある。

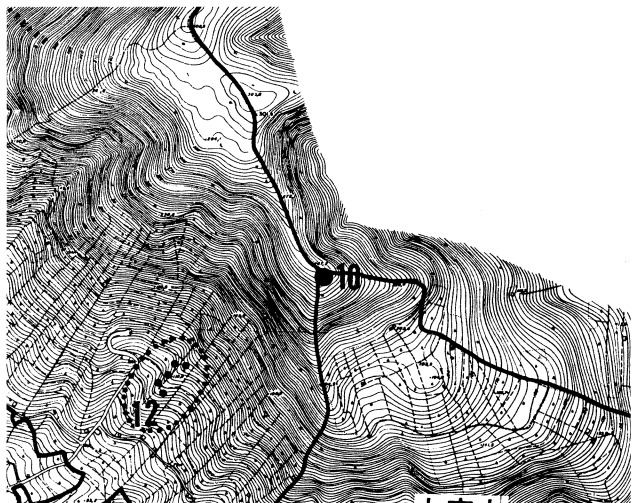
⑪前ノ原七宝古墳（仮称）【地図内番号 10】

遺跡は、七宝山から南東方向に尾根の頂上部を縦走すると、標高約 260m 付近で尾根の南端となる場所に位置する。ちょうどここは、字前ノ原と字七宝山及び豊中町との境界（古代の郡境）が交わる場所でもある。現在は樹木により視界が遮られているが、恐らく三豊平野の全域が見渡せる絶好のポイントではないだろうか。仮称で古墳としているが墳丘を持たない箱式石棺墓と推測される。蓋石と見られる幅約 80 cm の平らな石に接して長さ約 60 cm、厚さ約 10 cm の石材が垂直に立てられている状態である。

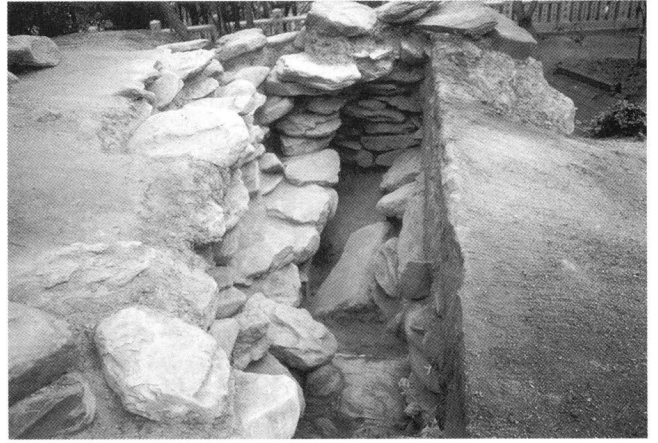
8. 丸山古墳 石室(北・東壁)の状況 (H11)

丸山神社の境内にあり、墳丘の半分が失われている。昭和22年、平成10、11年度に調査が行われている。直径約35mの円墳には、葺石が葺かれ円筒埴輪のほか馬形埴輪、偶蹄目の動物埴輪、蓋形埴輪などの形象埴輪が立て並べられていたことが確認された。また、特筆すべきは、石室規模が、長さ（現存長）約4m、幅（推定長）約3.7mの平面プランであることが判明し、埋納されている阿蘇溶結凝灰岩製刳拔式舟形石棺の配置や残存している周壁の構造から想定される天井部の構造や規模などから考えると、巨大な初期横穴式石室であることが推測される。5世紀中葉～後半。昭和45年3月12日市指定文化財（史跡）に指定。

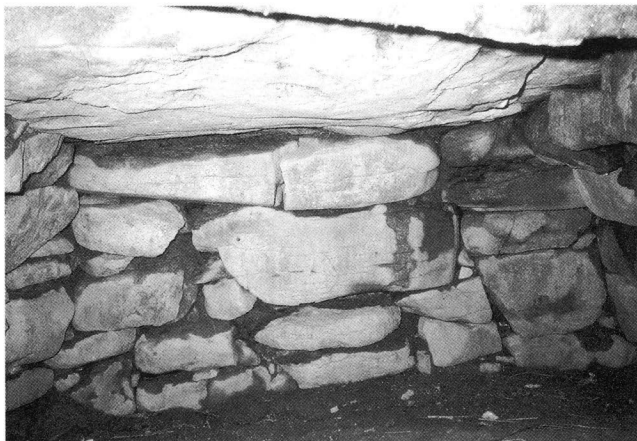
11. 池の宮 2号古墳の石室内部 (現在)

室本町の上条自治会館の裏手（北側）に所在する。直径10m程度の横穴式石室の円墳である。南側に開口する石室の天井石は奥壁側一石を残すほかは失われており、土砂が石室内に相当量流入している。また、羨道部入口付近は、破壊を受け崖状の地形となっている。さらに、西側約20m付近にはもう1基の横穴式石室を確認した。現状を観察すると、奥壁に近い部分は天井石が3石残存しており2m程度の空間があるが、その他は2石の天井石がずれ土砂が石室内に流入している状況である。なお、本書では以前から知られているものを1号墳、今回確認したものを2号墳としておく。

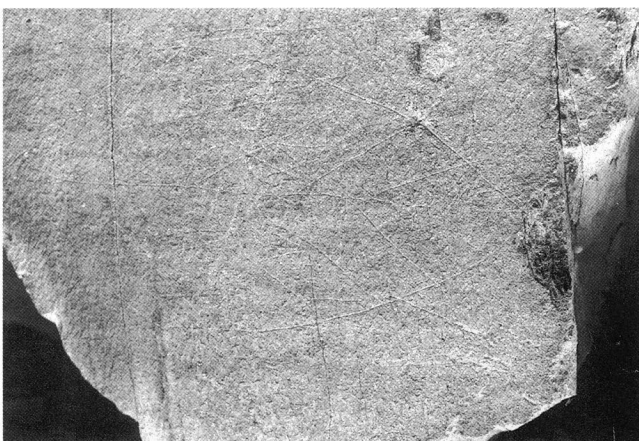
23. 興昌寺山 1号古墳 線刻画(葉)
(写真左側が上)

葉は西側の側壁にあり、比較的細い線で描かれている。葉柄から葉の先端までの長さ24.5cm、葉の最大幅12.7cmで葉柄部を上にし先端部を下に向けた形である。中央脈の左は葉脈が4本、右が5本あり、それぞれ斜め下方に伸びて描かれ葉縁まで達している。また、葉の右隣に未完成の葉と思われるものがある。それは、前述のものより幾分大きく描こうとしていたのか長さ30.5cmの中央脈と右側半分の葉縁のみである。葉脈は書かれていないので上下の判別はできない。

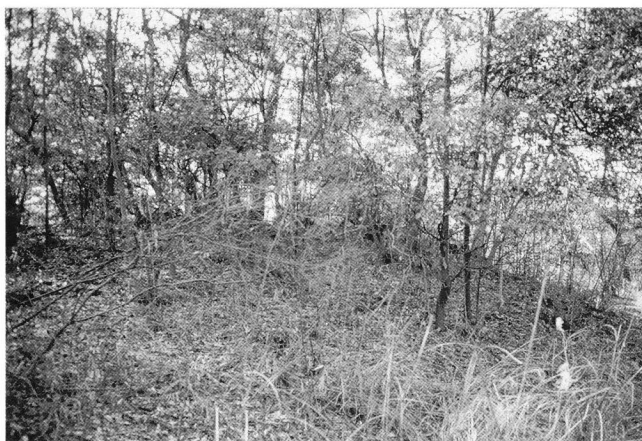
29. 興昌寺山 2号古墳 (現在)
【地図番号14】

の先端部の標高約 44m の所に位置する。1 号古墳から水平距離で約 150m あり、樹木がなければ、丸山古墳や七宝山が正面に望める場所でもある。直径約 15m の円墳であると思われる墳丘の中心部は石室が崩壊あるいは破壊を受けているのか定かではないが少し窪んだ状態である。また、墳丘の南側の辺りには墳丘と尾根とを区分するような浅い溝状の地形が見られる。墳丘の周囲に目をやると、墳丘からなだらかに自然地形になるのではなく、すこしフラットな地形が周囲に存在する。埋葬施設は、仮に横穴式石室であれば北方向に開口すると考えられる。
