史跡高松城跡整備報告書

第1冊

鉄門石垣調查·保存整備工事報告書

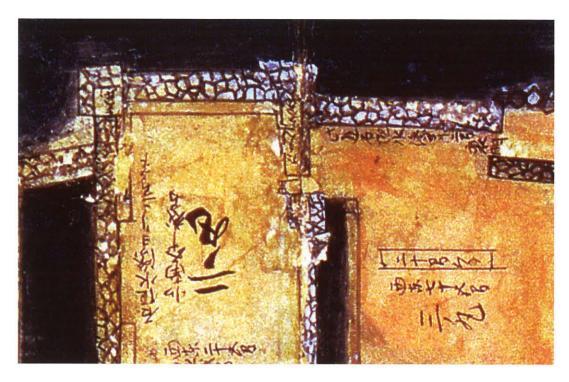
写真 1 生駒家時代讃岐高松城屋敷割図(高松市歴史資料館蔵) 推定 1638 ~ 39 年, 「門」「たもん」の記述有

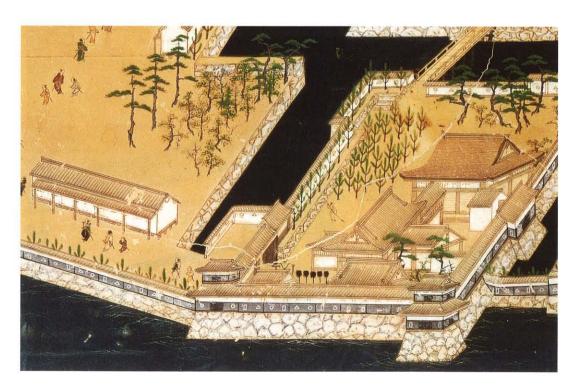
写真 2 高松城下図屏風(香川県歴史博物館蔵) 推定 17 世紀中葉, 鉄門と北側多聞が同一建物として描かれている

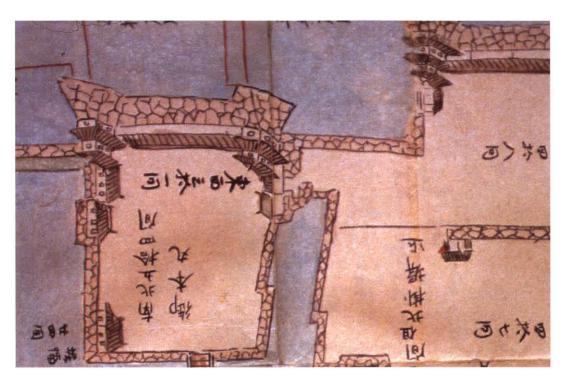
写真3 高松城内図 (鎌田共済会郷土博物館蔵) 推定1677年以降, 鉄門と北側多聞が同一建物として描かれている

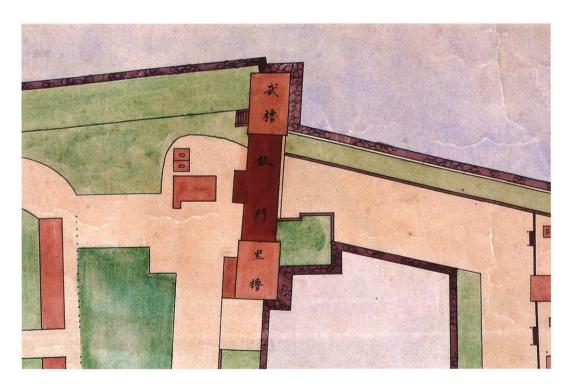
写真 4 旧高松御城全図(香川県歴史博物館蔵) 推定 1677 年以降,北側多聞を含んで「鉄門」との記述有
