# 中寺廢寺跡

2007年7月

まんのう町教育委員会

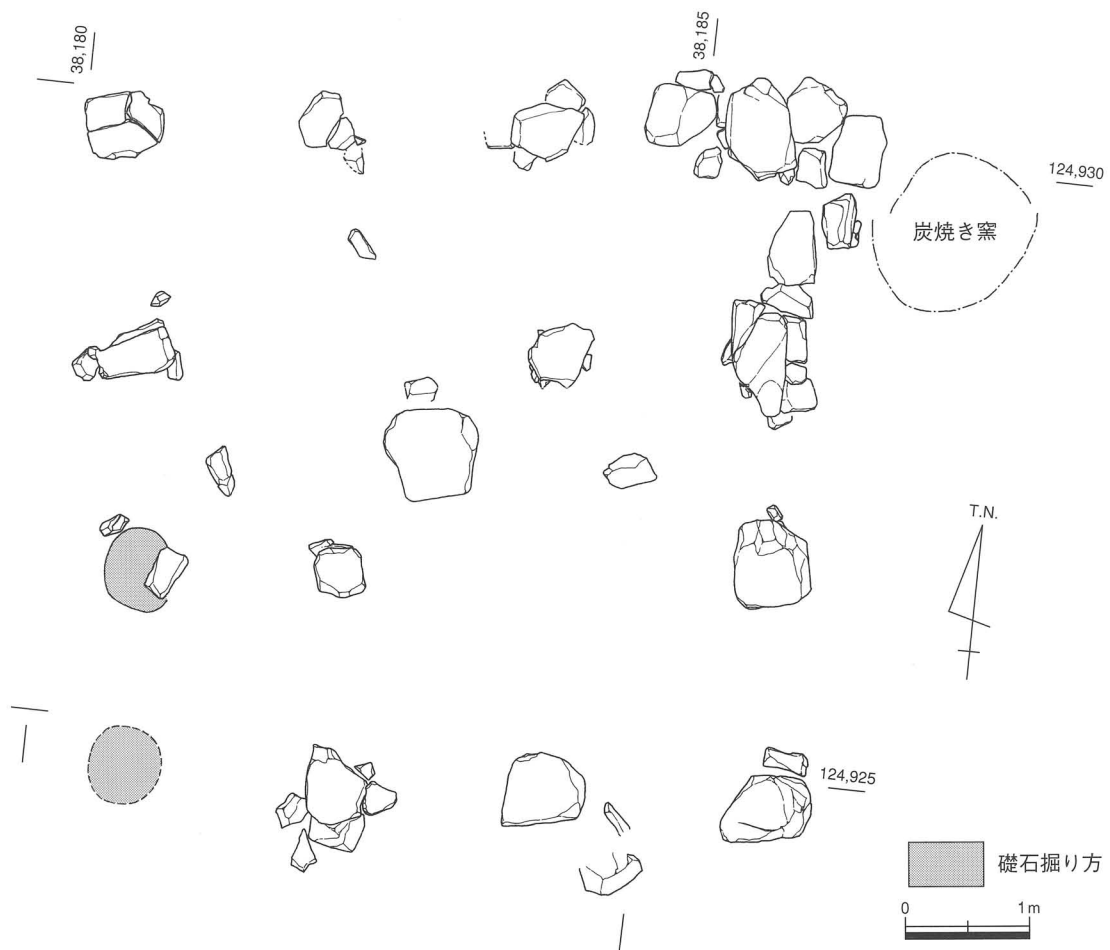
第5図 A地区 第3テラス塔跡礎石平面図

礎石は3間×3間の外側のものと1間×1間の内側のものに分かれ、それらの礎石の中央に一回り大きな心礎石がある。礎石の方位は南北方向の並びで $N-6^{\circ}-E$ である。礎石は和泉砂岩製でいずれも不定形な形状である。心礎石を含むいくつかの礎石は上面を平坦に加工した痕跡が認められるが、大半は平坦面を持つ自然石である。同様の石が付近の谷に露出しているため山中の自然石を礎石として調達したと考えられる。

外側の礎石の内西側列の南2石は欠落しているが、礎石を据えるための掘り方と思われる遺構を検出した。

内側の礎石は南東と北西の礎石が欠落しているが、掘り方が削平されたためか元々掘り方がなかったためか外側同様の掘り方を検出できなかった。しかし、内側の礎石上には塔の重量を支える四天柱が存在したと想定されるため、本来は礎石が据えられていたものと考えられる。また、北東の礎石付近には礎石同様の石材を確認しており、うち数石は平坦面をそろえている。

建物の幅は南北約5.4m、東西約5.2mで、床面積は約 $28m^2$ である。南北列における礎石

の間隔は約1.8m、東西列における礎石の間隔は約1.7mである。

それぞれの礎石について中央部の最小の幅を測ると、四隅の礎石で約40cm、四隅を除く外側の礎石で約30cm、内側の礎石で約30cmであるため、塔を支えた柱の規模は四隅の柱が直径40cm以下、四隅を除く外側の柱と内側の四天柱が直径約30cm以下であると考えられる。心礎石は中央部の最小の幅が約60cmであり、心柱は直径約60cm以下であると考えられる。

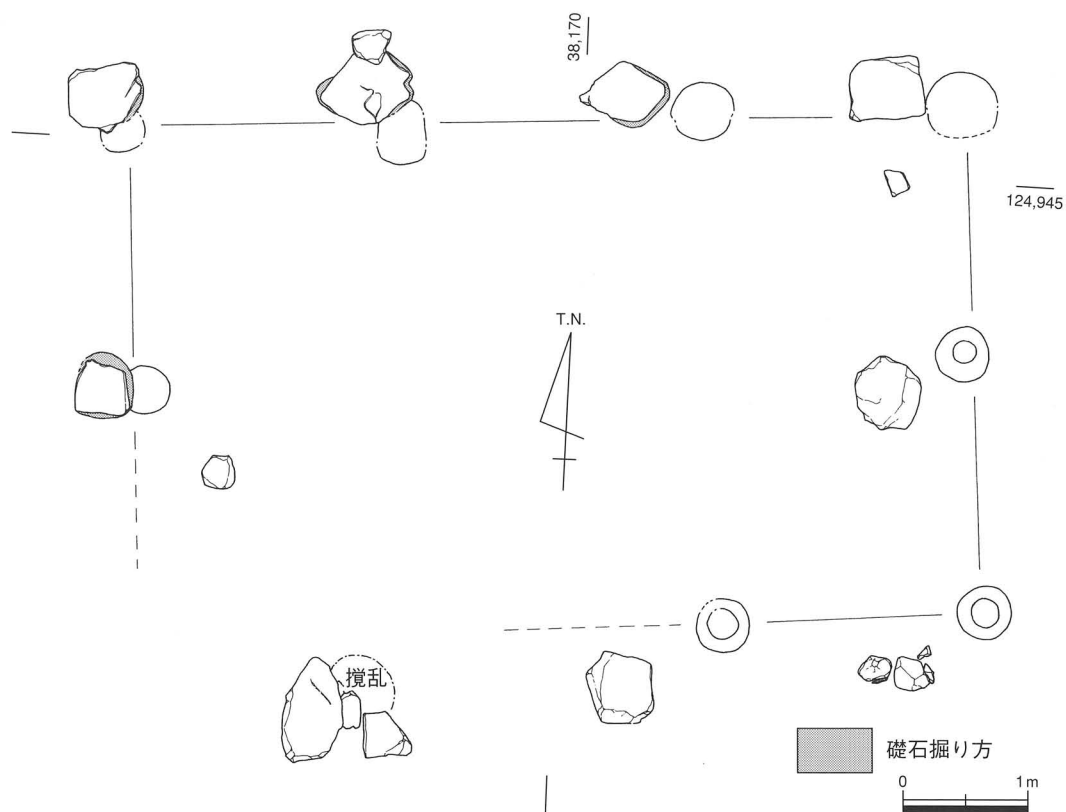
第8図 A地区 第2テラス掘立柱建物跡・礎石建物跡平面図

礎石は和泉砂岩の自然石の平坦面を利用し、梁行2間×桁行3間で並ぶ。礎石の方位は南北方向の並びでN-5°-Eであり、先行する掘立柱建物跡の方位と一致する。建物の幅は

梁行約4.6m、桁行約6.3mであり、床面積は約30m<sup>2</sup>である。棟持柱の間隔は建物の桁行の幅とほぼ同じである。各礎石の間隔は梁行が2.3m、桁行が約2.1mである。掘立柱建物跡と違い、礎石建物跡の桁行方向の礎石は等間隔に並ぶ。南側列中央の2石は平坦面のレベルが他の礎石より低く、本来の位置より若干南の谷側へ動いていると想定できる。南東隅・南西隅の礎石は欠落しているが、南東隅では礎石下部にあったと考えられる石を確認している。また、平坦面の約6m南側には礎石と同規模の石があり、南東隅・南西隅どちらかの礎石が転落したと考えられる。
