綾歌町内遺跡発掘調査報告書

平成 1 0 年度国庫補助事業報告書

熊倉池東古墳

西長尾城跡

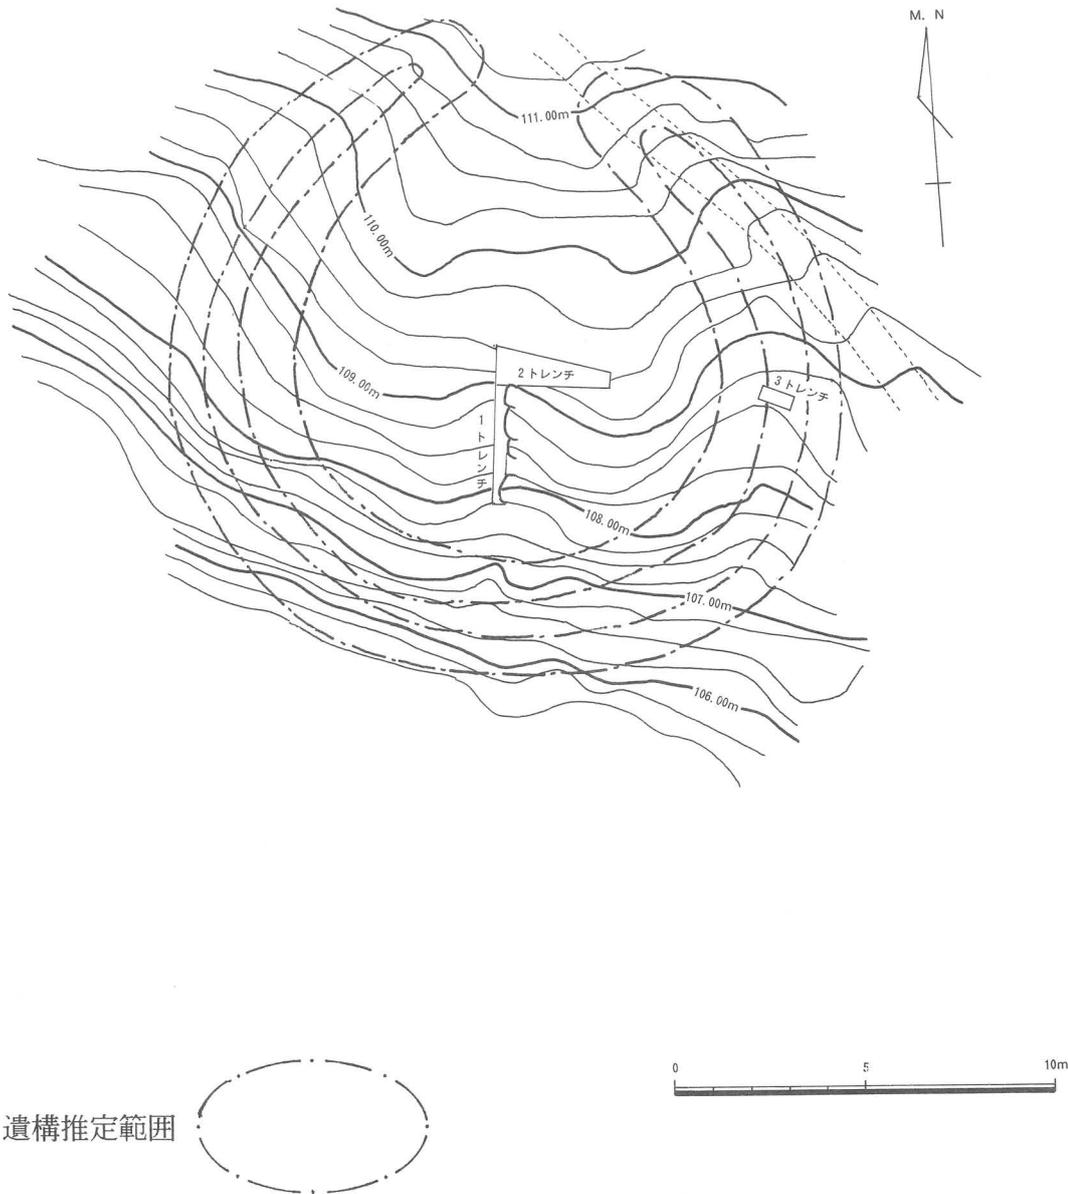
第 3 図

墳丘の測量調査については、平板により実施し、コンターラインは25cm間隔とした。

その結果、列石を中心とした直径10m程度の高まりがあり、その東西両端部の北寄りの部にて周溝であろう落ちを確認することができた。

南西部では、僅かにテラス状の平坦部があり、その西側は掘削を受けている為、周溝で

あるかの確認にまでは至らなかった。尚その掘削部については、当時の墳丘構築時の採土痕である可能性も強い。

また、北西部でも僅かに周溝と見られる溝状の落ちを確認した。

熊倉池東古墳墳丘測量図及びトレンチ配置図

その結果、直径9～10mの墳丘部を持つ円墳であることが確認された。また、墳丘の東西両端部で周溝の所在も併せて確認することができた。墳丘の裾部が周溝の底部に到達していることから、その周溝は古墳の築造後に改めて掘下げられたものではなく、古墳築造時に併せて計画的に配置されたものであることが窺える。

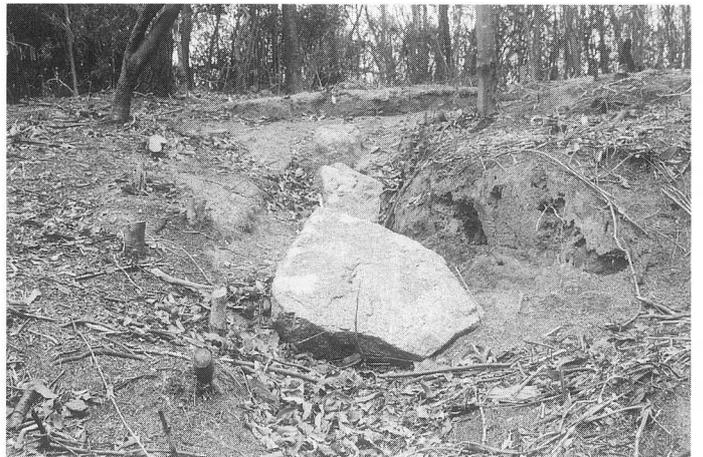
後世の攪乱により不明な点も残されるが、露出していた列石についてはすべての石材が地山に到達していること及び上部の石材についてはわずかに位置を変えている形跡もみられるが、底石がほぼ直線上に配列されるため古墳構築時の石積みであると容易に推察されることが出来る。またその形態から、横穴式石室に付帯する羨道部の壁石であると推察される。

図版4 積み石列状況

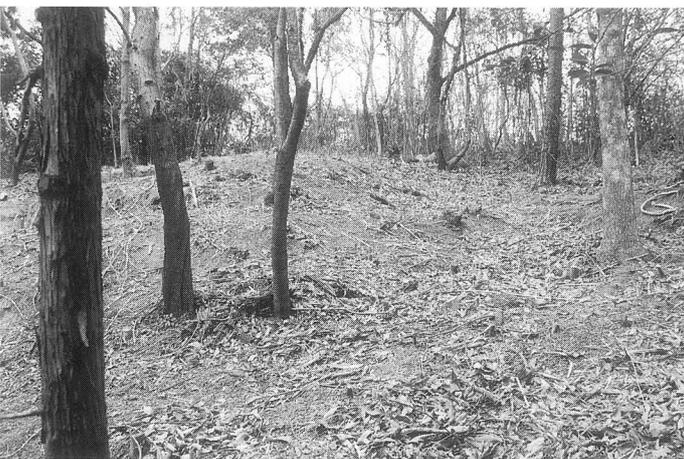
その結果、地山を掘りこんだ溝であることを確認するとともに、ごく微量ではあるが土師器片を採取することができた。

図版5 周溝部状況

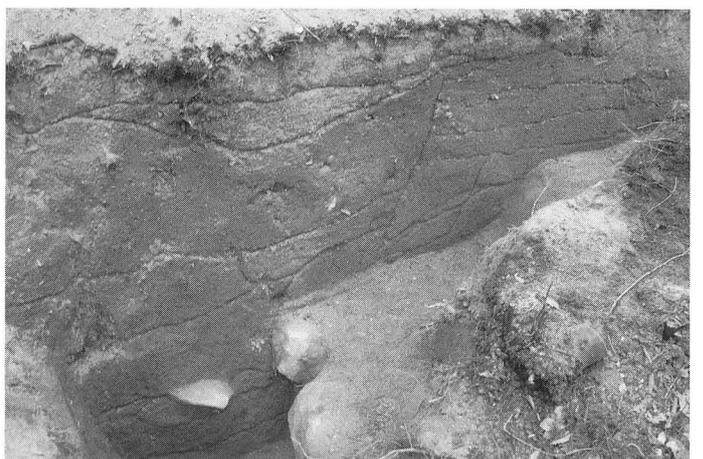
上述の列石は、先端部より約2m奥まった位置で終結していた。そこで、列石の北端部にて、1トレンチに直交する2トレンチを設定した。すると、地山直上にて北端の石材より40cm奥まった地点で羨道部に平行する石列を検出することができた。

この石列は、裏込め土も残存しており、古墳構築時に合わせて積まれた石材であることが確認でき、玄室の側壁であると推察することができる。

図版6 土層堆積状況（2トレンチ）

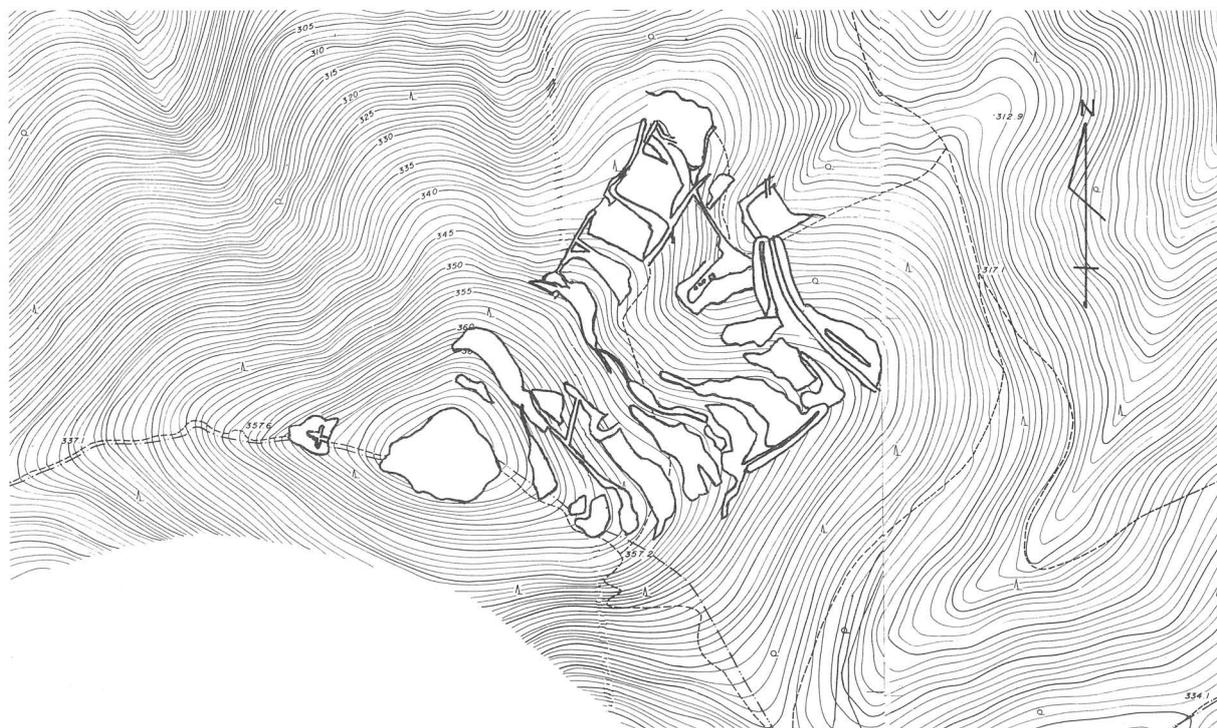
第6図 今回までの調査範囲遺構分布状況 (S=1:1, 000)

山頂部（本丸跡）より北東方向に2筋の稜線が走っており、その東側の尾根上には連郭式郭列が大小合わせて10段設けられ、西側の尾根上にも同様に連郭式郭列が12段連なっている。

東側の郭列については、下から3段において南東肩に高さ1メートル、長さ30メートルにわたる土塁が造られており、西側の郭列についても、同様に北西端にそれぞれの郭に連続するように土塁が設けられている。このことについて推察すると北からの攻撃に対する防御と併せて、東側及び西側についても警戒していると考えられる。

西側の尾根筋との間には唯一の水源となる谷筋があり、4基の井戸が設けられていることから、この水源を守る水の手郭の役目をもっていたものと推察される。

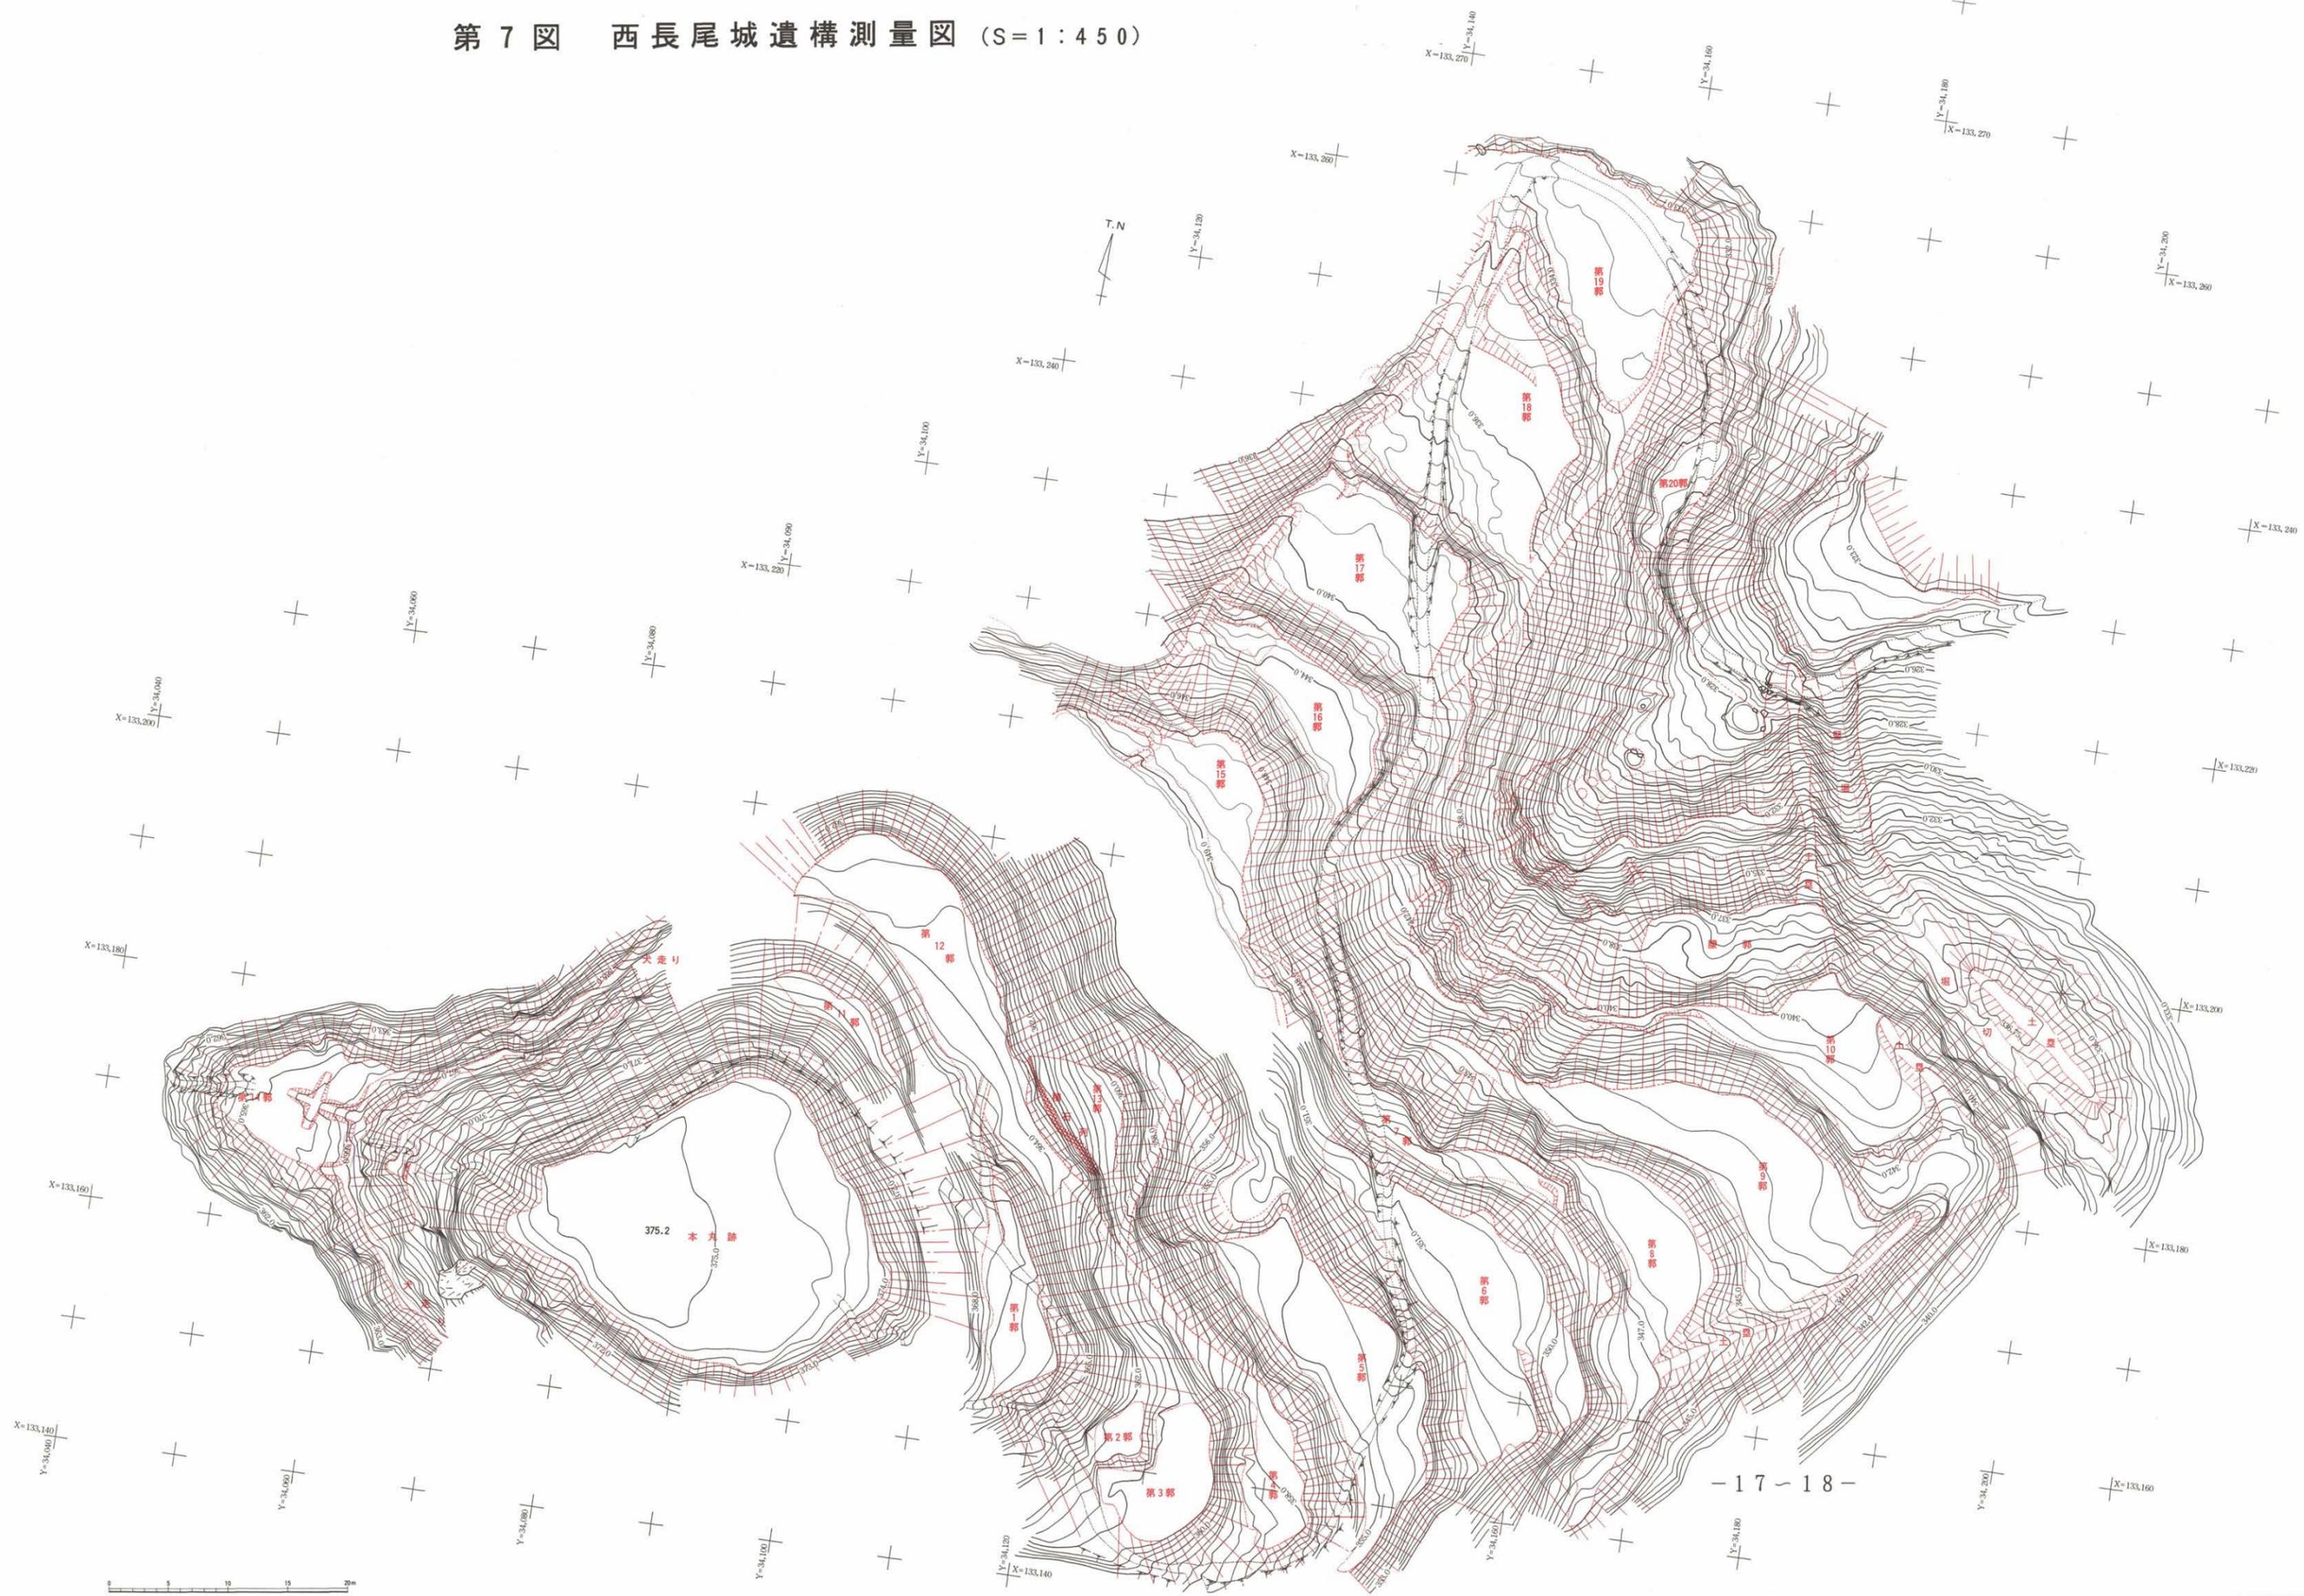
第 7 図 西長尾城遺構測量図 (S=1:450)

今回調査した西側の連郭式郭列については、郭と郭の段差は概ね2メートル前後で奥行き10メートル、幅15メートル前後のものが北東に向かって連続して設けられている。

その内、中間部分にあたる5段について西肩部分は土塁によって連なっている。また、この土塁からそれぞれの郭に進入するような通路状になっていることから、この土塁は城内移動用の通路及び各郭への虎口も兼ねて設置されているようである。

さらに、この西側の郭列において西長尾城の旧城から新城への変遷における改築の痕跡が確認できる。第17郭から第19郭については下段の郭に面する肩部分が直線状に成形されており、そのそれぞれが平行に調整されていることから計画的に手を加えられたものと考えられる。

また、今回の調査によって新しく判明したもう1つの点は、城内の移動ルートにおいて第5郭の北部にて柵形虎口が設けられていることである。この柵形虎口の正確な用途は今後の調査によって解明していきたい。

今年度の測量調査の結果、本丸から北東に延びる尾根について、東側の尾根については一昨年の調査により、連続する郭列が確認できているが、西側についても同じく尾根上に連続する郭列が確認できた。この郭列は、当初の不整形な構築から改築途中と考えられる台形状の郭列であり、西端に通路を兼用する土塁状の高まりが見られる。

第 16 郭についてみれば、北端はほぼ直線状にあるが、西半分について傾斜角が異なり整形途中と推察される。西端より第 15 郭及び犬走りに至る通路、東端より、第 5 郭及び第 7 郭に至る通路がある。第 17 郭、第 18 郭及び第 20 郭については、ほぼ平行する郭端をもち、第 19 郭の中程にその痕跡を見ることができる。これらのことは、当初、地形に合わせた縄張りを機能的に改築される過程とみることができ、長尾大隅守の築城以後の戦乱による長宗我部元親配下の国吉甚左衛門の入城、豊臣秀吉による落城までの間において、幾度かの改築をうかがわせる。

また、井戸跡の地から第 18 郭、第 19 郭及び第 20 郭に至る通路や各郭の西端部に位置する土塁状の高まりを利用しての通路もあり、第 16 郭からは、西端より第 15 郭及び犬走りに至る通路、東端より第 5 郭及び第 7 郭に至る明確な通路がある。

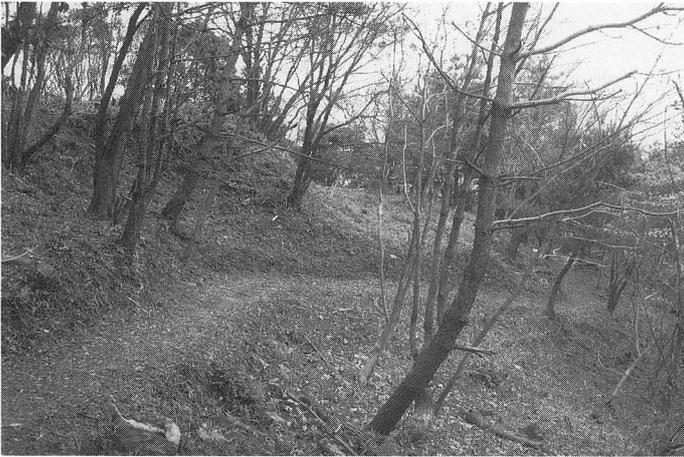
図版9 連郭式郭列

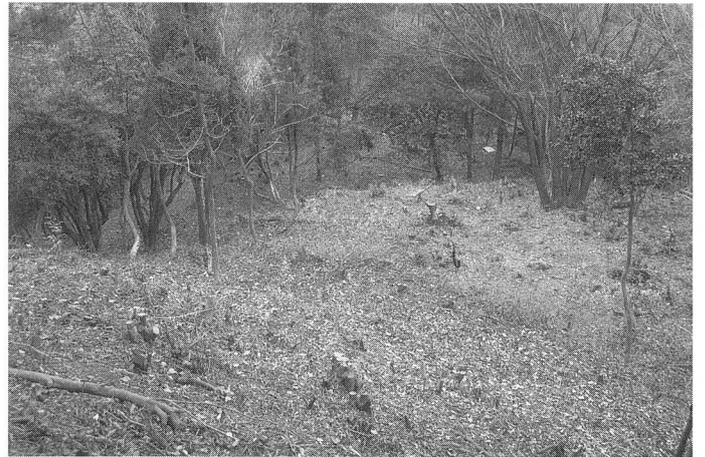
図版10 連郭式郭列（第15郭より）

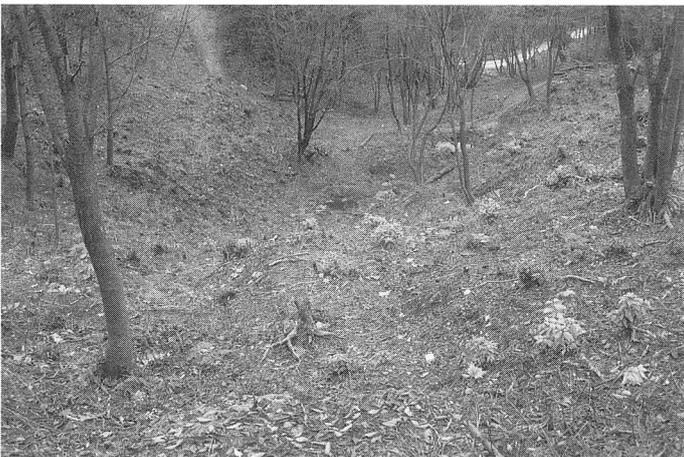
なお、この井戸については積石もみられるが湧き水を汲み上げるのではなく雨水等を溜めるものと考えられる。

図版11 井戸跡（上部より）

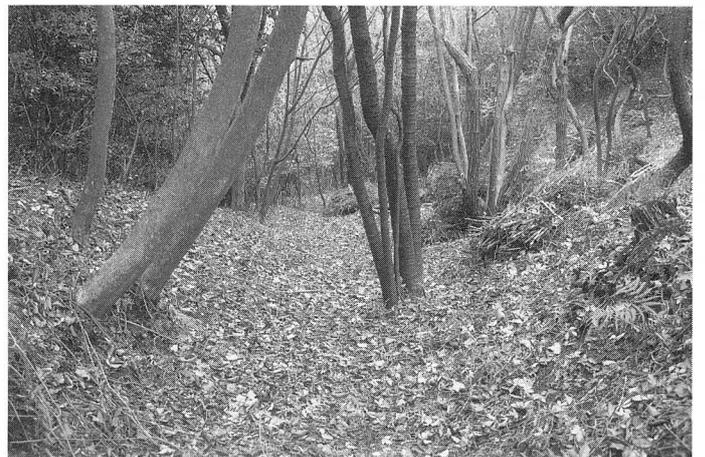
今回の調査によって、この井戸郭の奥付近の斜面に大小12本の連続する畝状の堅堀が

新しく検出された。これらの連続竪堀の用途については、根拠づけられる内容の確認がなされていないため、今後の研究課題となる。現段階の見解としては、この西長尾城の防御施設が、連郭式郭列やその外側に設けられた土塁・堀切及び竪堀だけでなく、城内にあたるこの井戸郭のある谷筋においても他の侵入を遮るために設けられていると考えている。

図版12 豎堀遺構（上部より）
