埋蔵文化財試掘調査報告 X

香川県内遺跡発掘調査

平成9年3月

香川県教育委員会

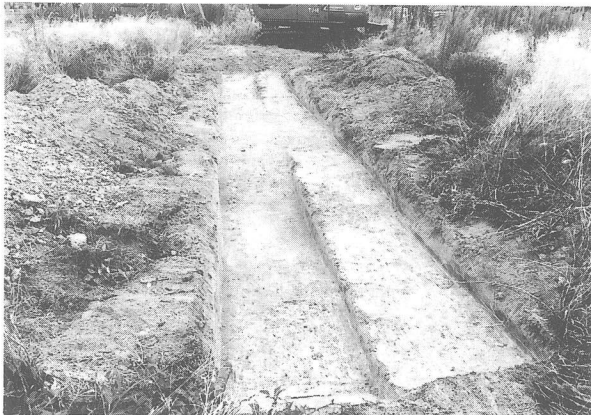
写真7 10トレンチ全景

調査の結果、11箇所全てのトレンチで遺構・遺物等は出土せず、耕作土直下で黄褐色シルト層（地山層）に至った。現地形から推察して、調査地は畑地等への開墾段階で大規模な削平を被ったものと考えられる。ただし、調査地内で現地調査の段階で発見された塚は、内部に元地権者が掘り出した須恵器の骨壺が安置されており、奈良時代の火葬墓の可能性が考えられる。

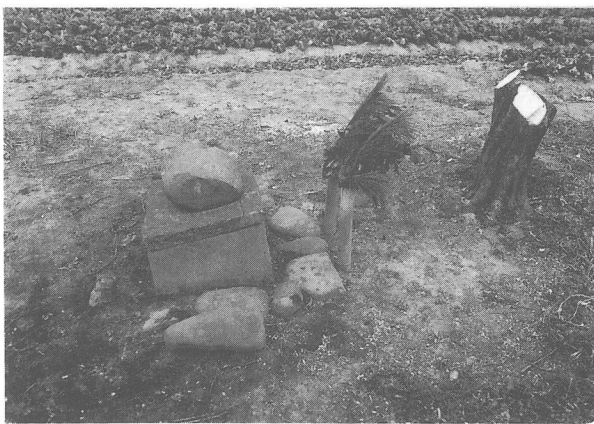
写真8 塚全景 (南より)

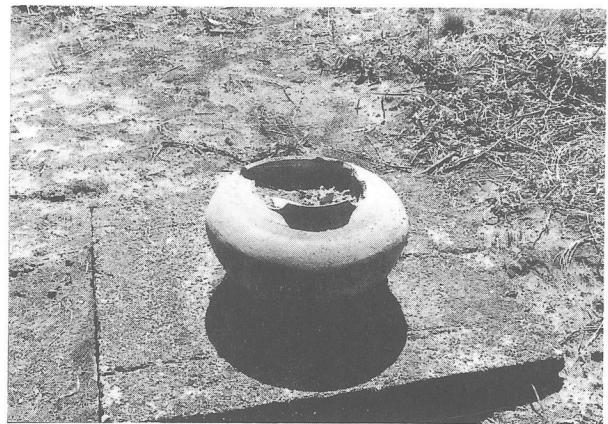
写真9 塚出土須恵器

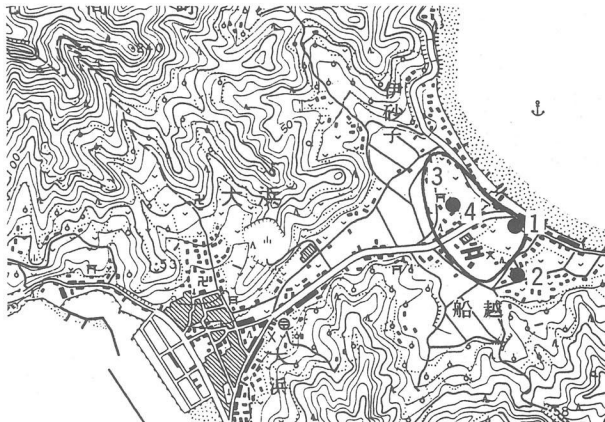
写真10 2 トレンチ全景

調査は第12図のとおり3箇所にてトレンチを設定しおこなった。調査面積は約30m²である。調査の結果、旧耕作土直下で厚く堆積する茶灰色砂層を検出し、明治初期まで当該地域では塩田が広がっていたことからみて、同層は海砂層と推定される。またこの層から土器細片が出土しているが、船越遺跡との関連は不明である。

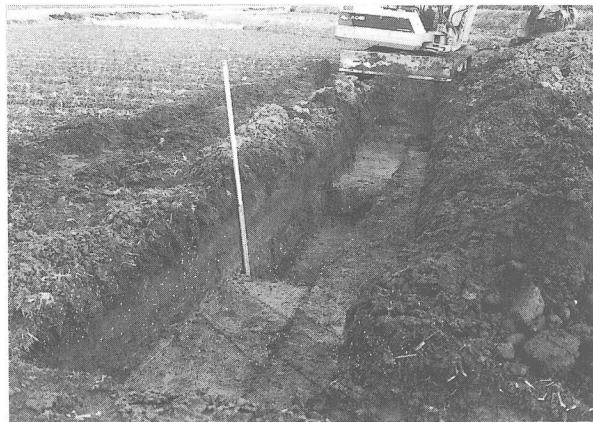
写真13

7トレンチ全景

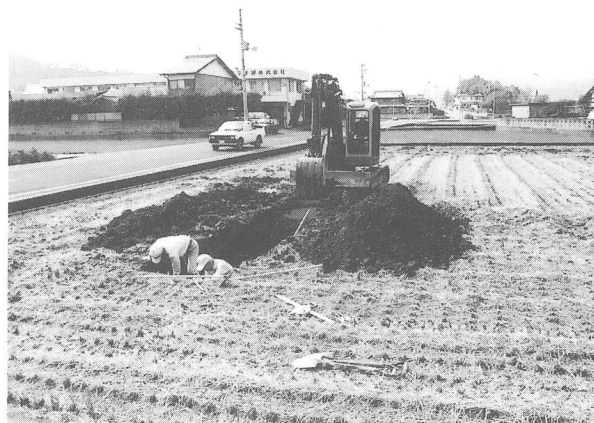
写真14 1トレンチ調査状況

事業予定地の堆積層や遺構・遺物の状況は、試掘箇所を十分に確保できなかった事情もあって、各地筆ごとに異なっている。1、2トレンチは東方の丘陵からのびる微高地が張り出し、古墳時代の遺構・遺物が検出された。一方、3トレンチは谷で地表下約1.4mの底から近代の遺物が採集された。4、5トレンチは削平された丘陵の裾部に相当し、5トレンチで遺構が検出されたが、事業地にわずかに広がるのみと思われる。6トレンチは表土直下に地山があらわれ、遺構・遺物は認められず、7トレンチでは沼状の堆積物が、8トレンチではその岸付近の堆積物と思われる層が検出された。遺物細片が僅かに含まれる。9トレンチは、厚さ60cmの2次堆積層と思われる層から磨滅していない弥生土器片が多量に採集された。遺構の有無や性格は不明であるが、9トレンチより南側に遺跡が広がる可能性が高いものと思われる。10、11トレンチからは遺構・遺物は検出されなかった。

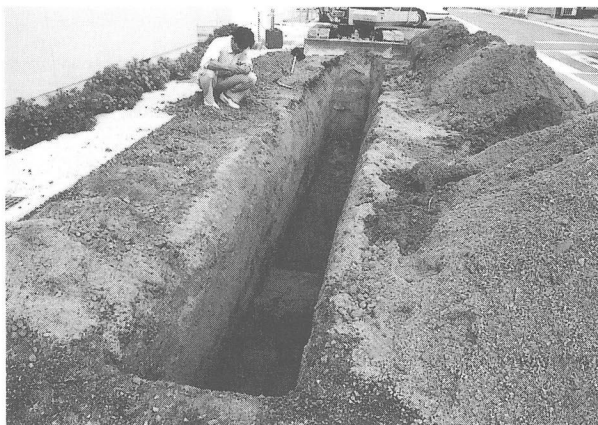
写真17 1トレ全景

調査は第21図のとおり4箇所にてトレンチを設定しておこなった。調査面積は約40m²である。調査の結果、1トレンチでは弥生時代後期前半の土器を比較的良好

に含む土器包含層を検出し、さらに下層からは磨滅は著しいものの縄文時代晩期と推定される土器片が出土している。2トレンチ以南については磨滅した弥生土器片が若干出土するが、土層の堆積状況から考えて、集落の縁辺部に相当する。

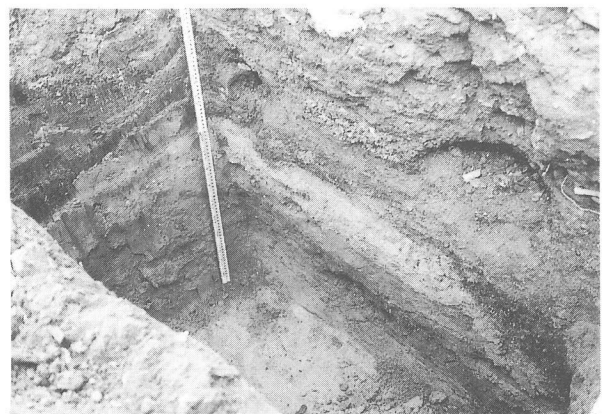
写真30 3トレンチ断面

番号	規模(長×幅m)	遺構	遺物	所見
1	5.0×1.2	なし	瓦片	人力による掘削の為、大部分で遺構面まで達しなかったが、一部で現地表下約1.5m下において攪乱を受けない層を検出した。
2	6.4×1.2	礎石 石列	瓦片	江戸時代末～明治と思われる礎石・石列等を検出したが、周辺は攪乱が著しい。下層の暗灰褐色シルト層上面で原位置を保つと考えられる礎石を検出した。
3	3.0×1.6	なし	瓦片 陶磁器片	現地表下約1.3～1.6m程攪乱を受けるが、下層は安定した堆積状況を示す。検出した最下層より、近世初頭と考えられる土器片が出土
4	5.5×1.4	なし	なし	パイプ等埋設により、遺構面まで掘削不可能

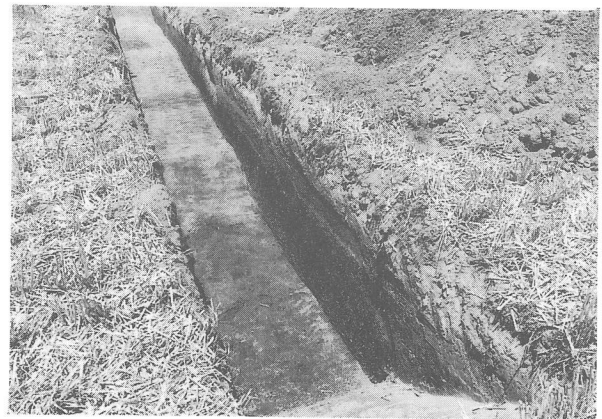
写真39 5トレンチ(遺構検出状況)

番号	規模(長×幅m)	遺構	遺物	所見
1	6.4×1	なし	なし	現地表下約55cm以下に茶灰色礫層が厚く堆積
2	10.5×1	なし	なし	現地表下約30cmから茶灰色系砂層が厚く堆積
3	6.2×1	なし	土器細片	現地表下約60cmより堆積する茶色砂層より土器片出土。流れ込みと考えられる。
4	6.4×1	なし	土器細片	3トレンチと同じ
5	11×1	ピット1 溝 1 落ち込み	弥生土器	西側にむかって緩やかに傾斜する地山面を検出し、遺構は地山面を掘り込んでいる。遺構面の最深部は現地表下1m。
6	8.7×1	なし	須恵器片 弥生土器	トレンチ西側半分は西接するため池堤防建設時の攪乱層。東半分は、現地表下約60cmに弱暗灰褐色シルト(厚さ約16cm)を検出、弥生土器を多量に含む。
7	7.7×1	なし	土器細片	現地表下約50cmで茶灰色系礫層を検出。
8	4×1	なし	なし	現地表下約80cmで茶灰色系礫層を検出。
9	3.5×1	なし	なし	8トレンチと同じ

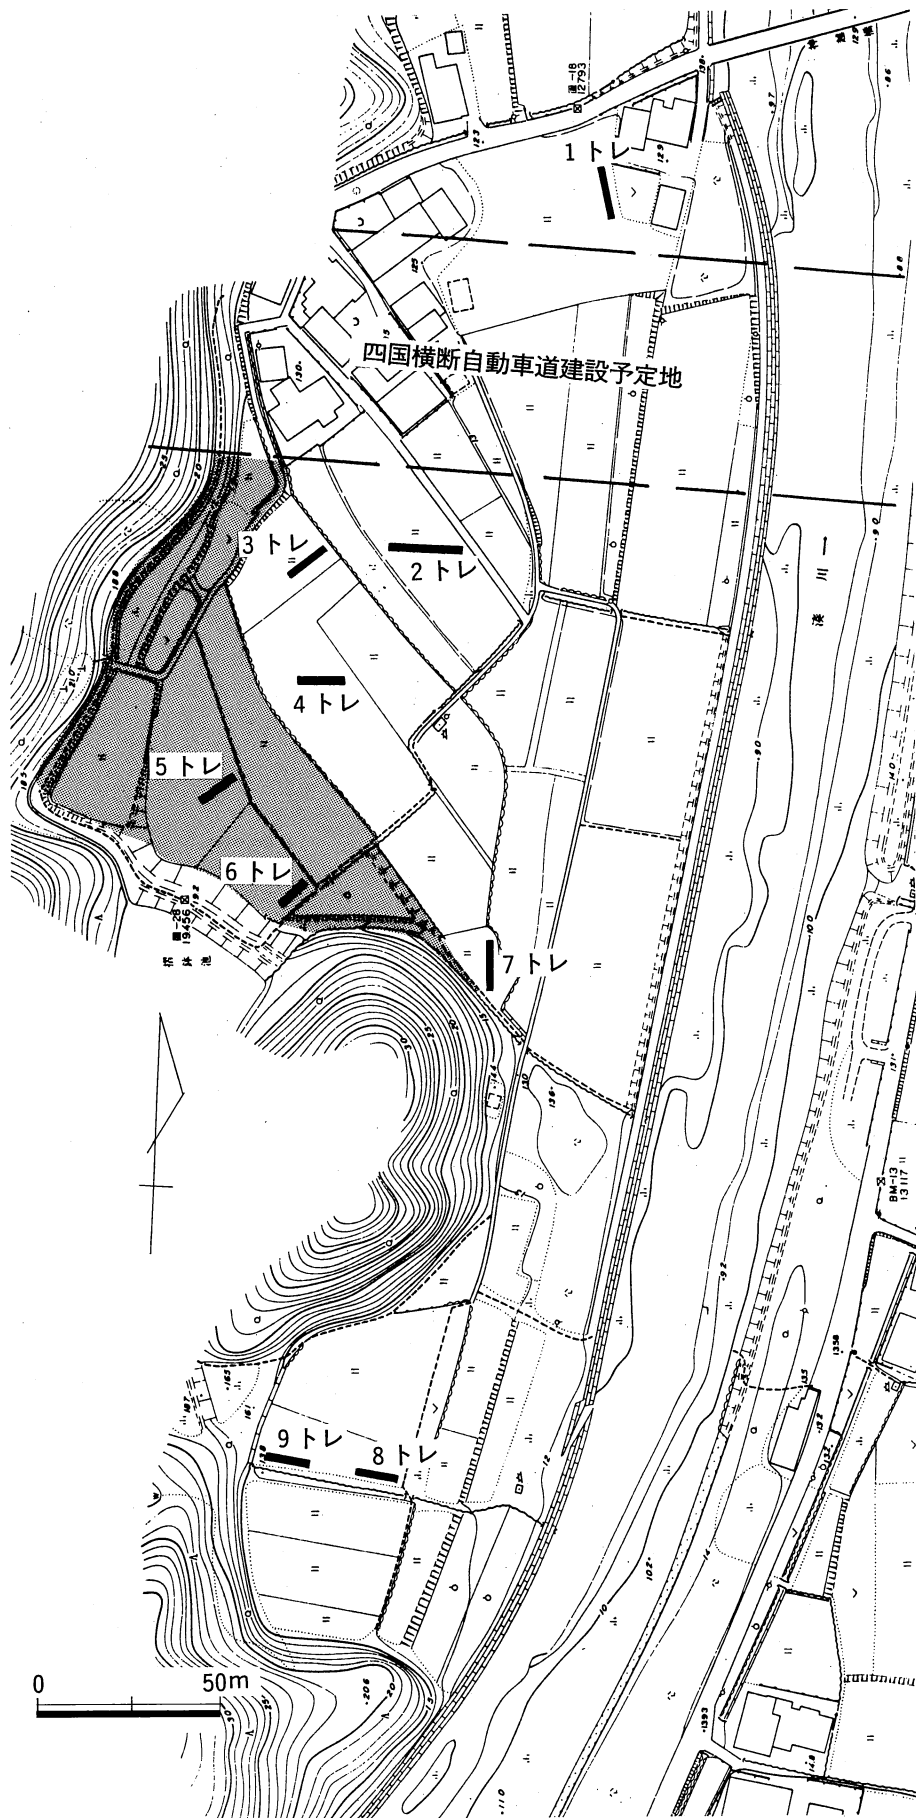
第42図 トレンチ配置図

調査は第42図のとおり9箇所設定し実施した。調査面積は約100m²である。調査の結果5、6トレンチで弥生時代後期後半を主体とする遺構・遺物を検出し、当該期の集落跡が所在することを確認したが、その他のトレンチでは灰色砂礫層が厚く堆積しており旧湊川の氾濫原であることが判明した。したがって、弥生時代の集落は5・6トレンチを境界に事業予定地外の西側丘陵上まで広がることが予想された。また、6トレンチでは若干であるが古墳時代後期の須恵器片も出土しており、西側丘陵上に所在する「神越桃山古墳」との関連も考えられる。

以上のことから、第42図に示す範囲については「神越遺跡」として、今後文化財保護法に基づく適切な保護措置が必要である。ただし従来考えられていた「神越遺跡」の範囲については、1トレンチの結果から旧湊川の氾濫原であることが判明し、以前遺物の散布のみがあったことが推定される。

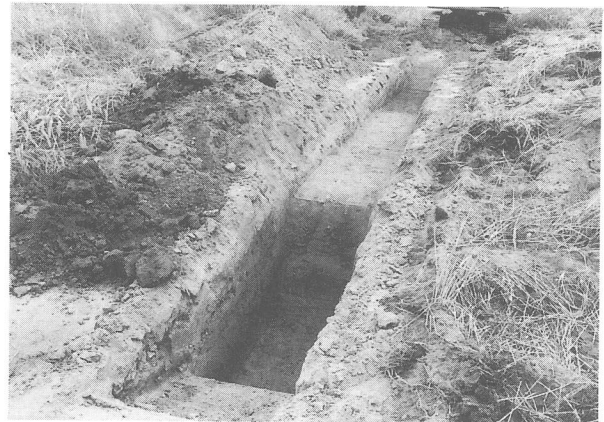
写真41 1トレンチ全景

調査は第44図のとおり6箇所にトレンチを設定しておこなった。調査面積は約60m²で、概要は第8表のとおりである。調査の結果、1～4トレンチで弥生時代後期後半を主体とする遺構・遺物が出土した。特に4トレンチでは直径約2m程の土坑状遺構を検出し埋土下層からは弥生土器が多量に出土している。第45図の高杯はいわゆる下川津B類土器で白鳥平野部では初例となる。また、埋土上層及び遺構面上層の遺物包含層からは古代後半と考えられる黒色土器片・土師器片が出土しており、当該期の集落が周辺に展開している可能性も高い。

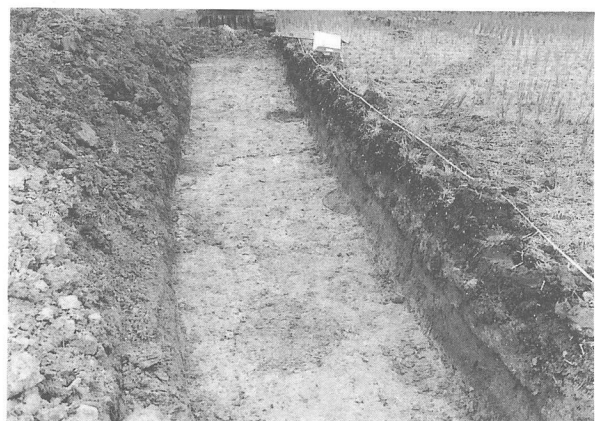
写真48 4トレンチ（遺構検出状況）

調査は、第51図のとおり5箇所のトレンチを設定した。面積は約80m²である。調査の結果、各トレンチで遺構・遺物を確認した。出土遺物は僅かであるが、概ね古代後半の所産と考えられる。おそらく事業予定地全域に当該期の集落が展開していた可能性が高いが現地形に至るまでに大規模な地形改変を受けており、遺構の残りは非常に悪い。ただし、4トレンチでは遺構面上層の遺物包含層こそ失われているものの遺構の残りは良好で、掘立柱建物を構成する柱穴跡が多数検出された。以上により、第51図に示す範囲については、周知の埋蔵文化財包蔵地「北原遺跡」が当該地まで及んでいるものとして文化財保護法に基づく適切な保護措置が必要である。

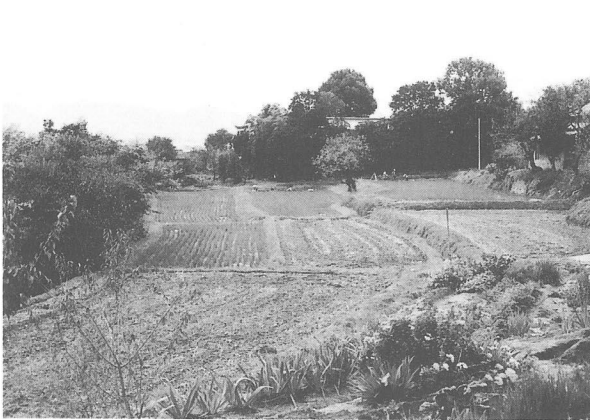
写真49 調査地遠景

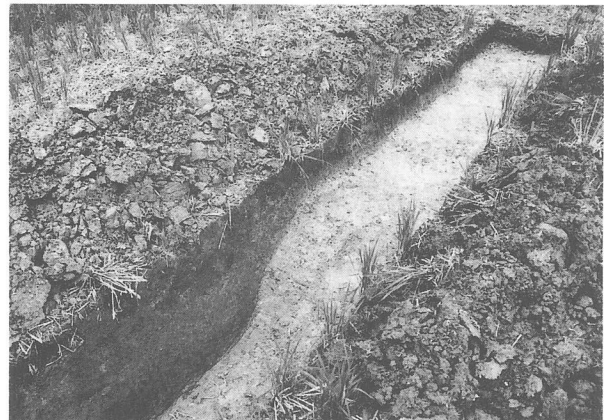
写真50 1トレンチ掘削状況
