高松市埋蔵文化財調査報告第42集

しせき たか まつ じょう あと
史跡 高 松 城 跡

(地久櫓跡・三ノ丸跡)

史跡高松城跡整備に伴う埋蔵文化財調査報告書

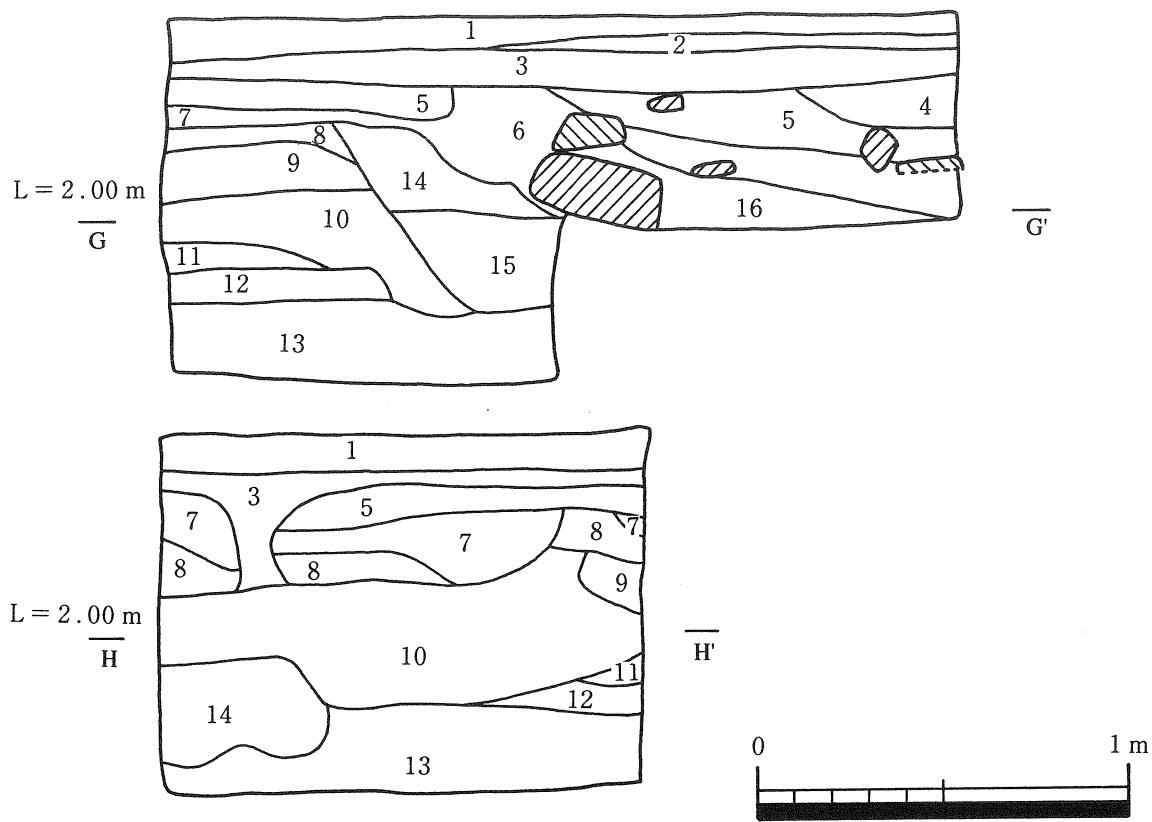
第21図 C地点土層図

1 黒褐色シルト質極細砂	Hue2.5Y3/2	
2 オリーブ褐色シルト質極細砂	Hue2.5Y4/3	
3 黒色シルト質極細砂	Hue2.5Y2/1	（現石垣構築後の整地層）
4 オリーブ黒シルト質極細砂	Hue5Y3/1	
5 黒褐色シルト質極細砂	Hue2.5Y3/1	
6 黒褐色シルト質極細砂	Hue2.5Y3/2	（埋没石垣石材抜取後の整地層）
7 オリーブ褐色シルト質極細砂	Hue2.5Y4/3	
8 暗オリーブ褐色シルト質極細砂	Hue2.5Y3/3	
9 黑褐色中砂	Hue2.5Y3/2	
10 暗オリーブ褐色粗砂	Hue2.5Y3/3	
11 暗灰黄色粗砂	Hue2.5Y4/2	
12 暗灰黄色粘土	Hue2.5Y5/2	
13 暗褐色粗砂	Hue10YR3/3	
14 オリーブ褐色中砂	Hue2.5Y4/4	（埋没石垣石材抜取後の流入土）
15 暗灰黄色粗砂	Hue2.5Y4/2	
16 黒褐色粗砂	Hue2.5Y3/2	（埋没石垣の裏込土）

基本土層は西面と南面を図示した。第1層は現表土層、第2～4層は粗砂から細礫混じりのシルト層である。これら4層は現下段石垣の裾部を埋める層で、現石垣構築後の人為的整地層と考えられる。第5・6層はいずれも黒褐色の粗砂～細礫混じりシルト層で、今回の調査で確認した集石層を被覆している。後述するようにこれらの集石は埋没石垣の裏込め材と考えられるため、第5・6層は埋没石垣廃絶後の整地層と考えられる。また、集石の南側には底幅20cm、上面幅60cm、深さ45cmほどの断面逆台形の落ち込みが見られ、内部に第14・15層とした粗砂層を充填しており、これが

埋没石垣石材抜き取り後の流入土または埋め立て土と考えられる。第7～12層はいずれも締まりの悪いシルト質または粘土質の堆積で人為的な整地層と考えられる。第13層は海砂利質の粗砂層、第16層は埋没石垣背面の裏込め層と考えられる。

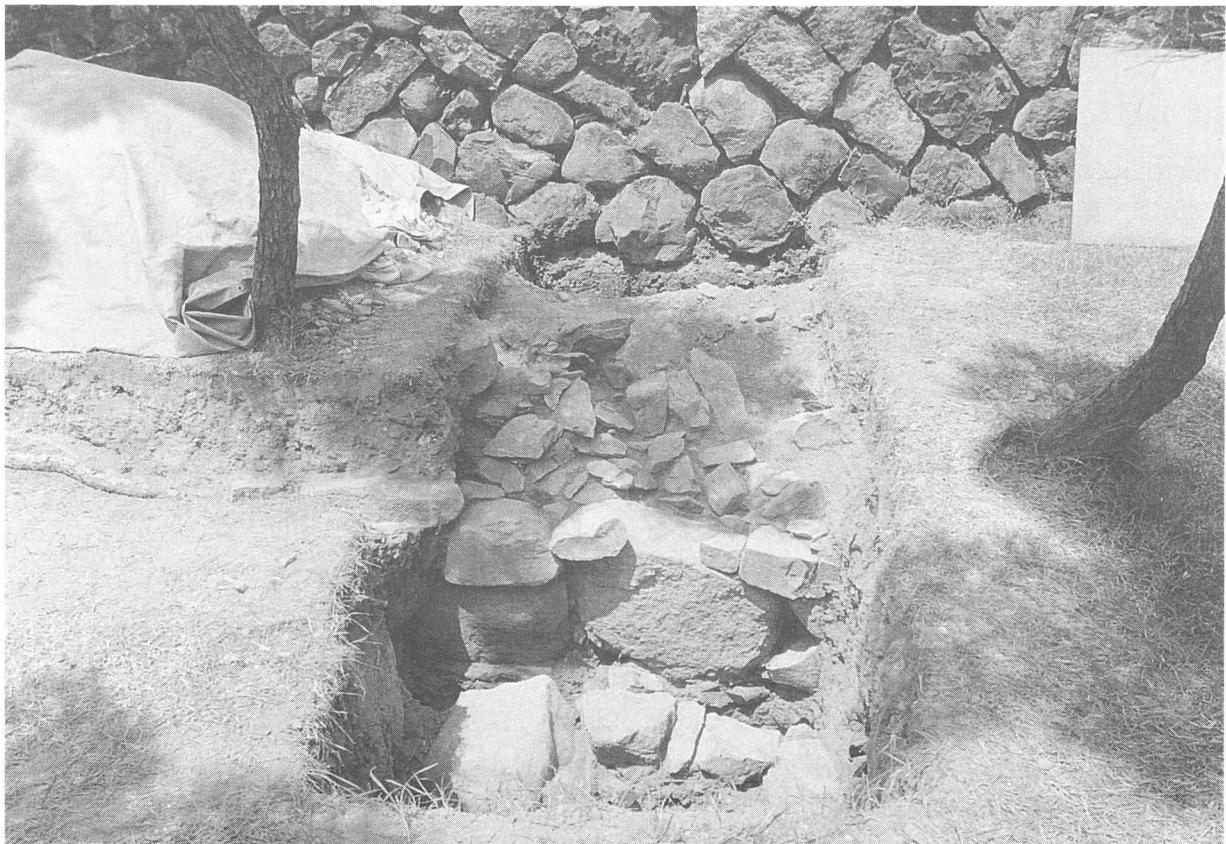
1-1 A区埋没石垣検出状況全景

上段石垣裾から南へ2.3m隔てた位置に南向きに面を合わせた石垣（埋没石垣）を確認した。石垣は、調査区幅1.5mの間に基底部の1段4石が残存しており、調査区外にも続いているものと思われる。現に、埋没石垣西延長上には上面にのみ跡を残した花崗岩数石が石列状に地表面わずかに露出している。埋没石垣の基底部レベルは上段石垣裾部の地面から110cm下、標高で2.2mを測る。石材の大きさは最大のもので幅70cm、高さ50cm。石材は花崗岩と見られ、比較的小振りな石の中には安山岩も確認できた。

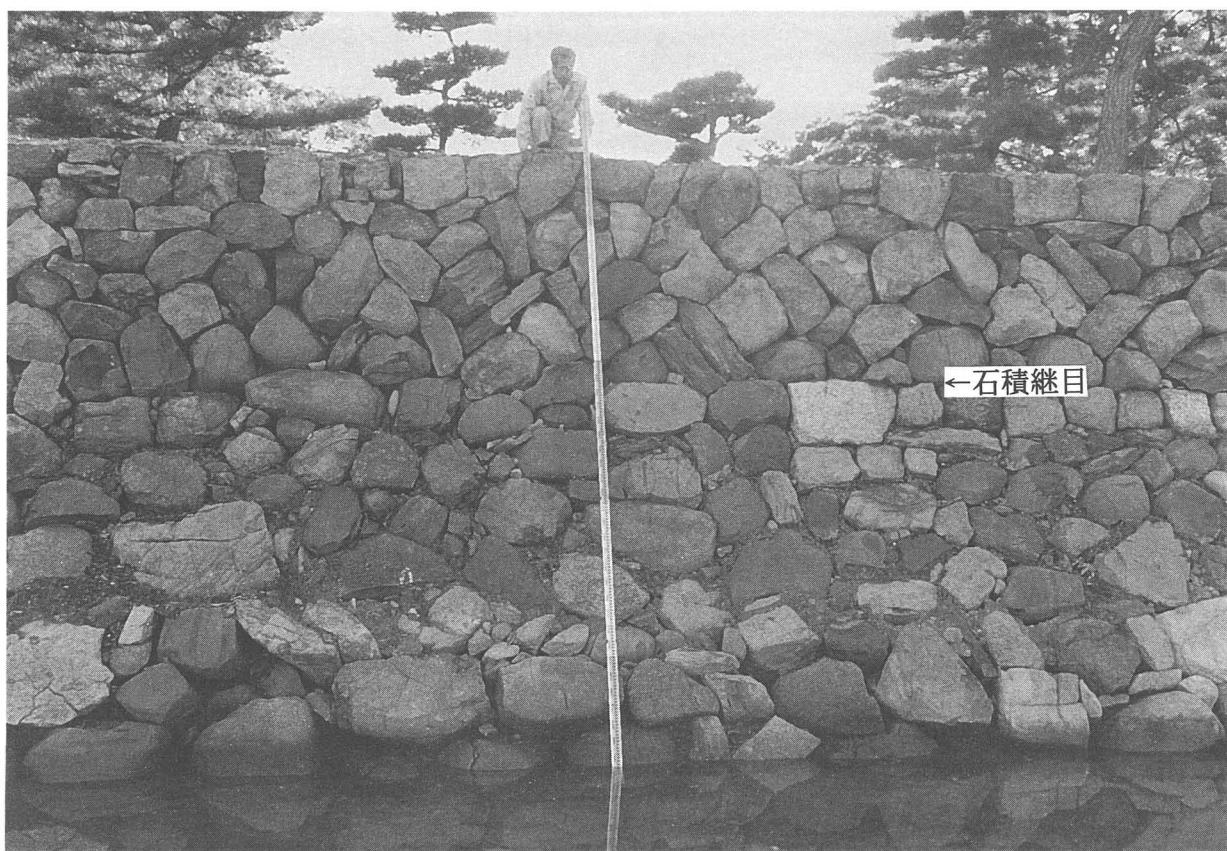
7-2 三ノ丸北側石垣北面の石垣積みの状況（B区背面付近）

さらに、三ノ丸北側石垣の海側面の石積みを観察すると、現石垣の上端から1.6m下がりの部分を境として上下で石垣の積み方や用材の大きさに変化が見られ、それまで勾配をもって立ち上がってきた石垣面の傾斜もここ以上一気に直立してしまう。この1.6mという高さは北側石垣上段の現存高とも一致することから、積み足しは北側石垣全体を嵩上げしたものと断定できる。一方の下段石垣については、上段石垣とは用材等に若干の相違が見られることからこれまで上段同様の新しいものとは明確には判断されていなかった。しかし、石積みの手法は基本的に共通しているため、時期的には上段石垣と同様期の構築と考えられる。石材の相違については、今回の調査によって下層から埋没石垣が出土したことから、既存の埋没石垣用材の転用を主とした下段と新たに外部から供給した用材の使用を主とした上段の違いが生じたものと考えられる。

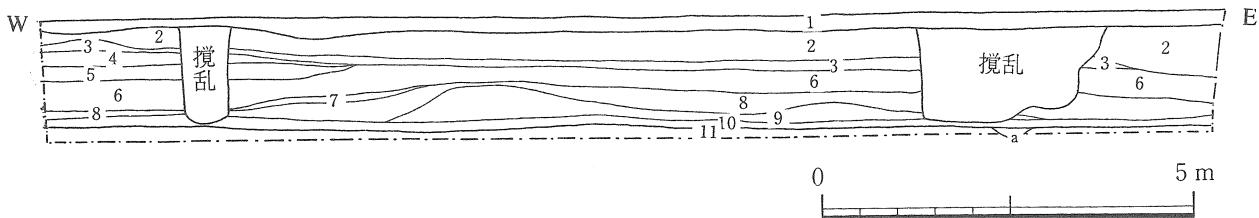
第32図 トレンチ北壁土層断面図

| 1. 客土 (バラス) | 7. 焼土 |
| 2. 焼土 (高松空襲) | 8. にぶい黄シルト (整地土) |
| 3. 青灰色礫混シルト (整地土) | 9. 褐灰色粘質シルト |
| 4. 褐灰色粘質シルト | 10. 黒色粘質シルト |
| 5. 黄褐色シルト (整地土) | 11. 灰黄色シルト |
| 6. 暗灰黄色粘質シルト | a 黒褐色粘質シルト |

調査区北壁では、11層に分層できた。現地表面はバラスの客土、その直下で層厚20cmの高松空襲時のものと思われる焼土層が見られた。以下、第3層、第5層、第8層の整地土層が見られるが、すべて明治～昭和初期のものと考えられる。第10層の黒褐色粘質シルト層では、幕末～明治の陶磁器類が出土していることから、明治時代に堆積したものと考えられる。第11層の灰黄色シルト層は瓦片を多く含み、整地土層と考えられる。整地土層の上面では遺構が見られることから遺構面としてとりあげた。

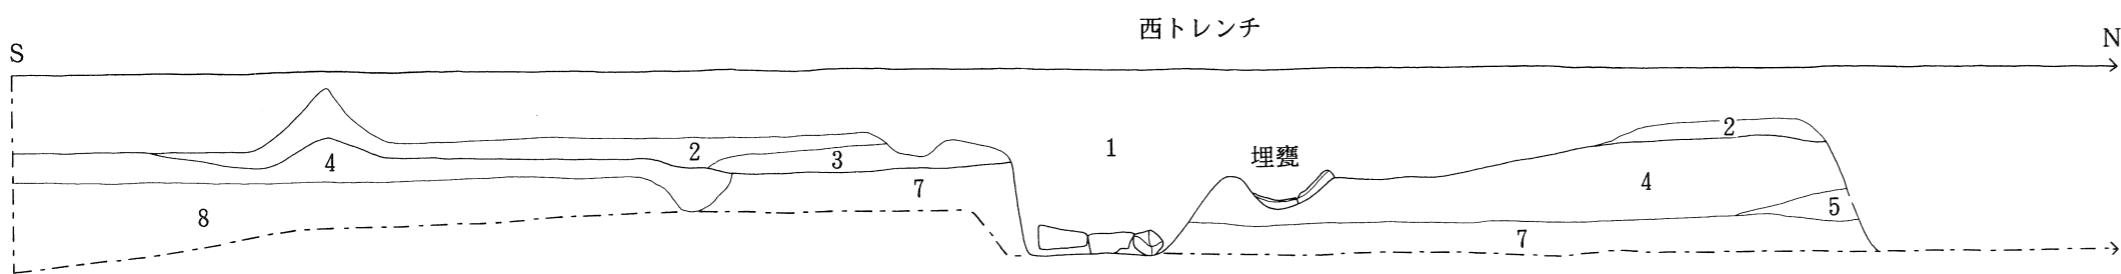
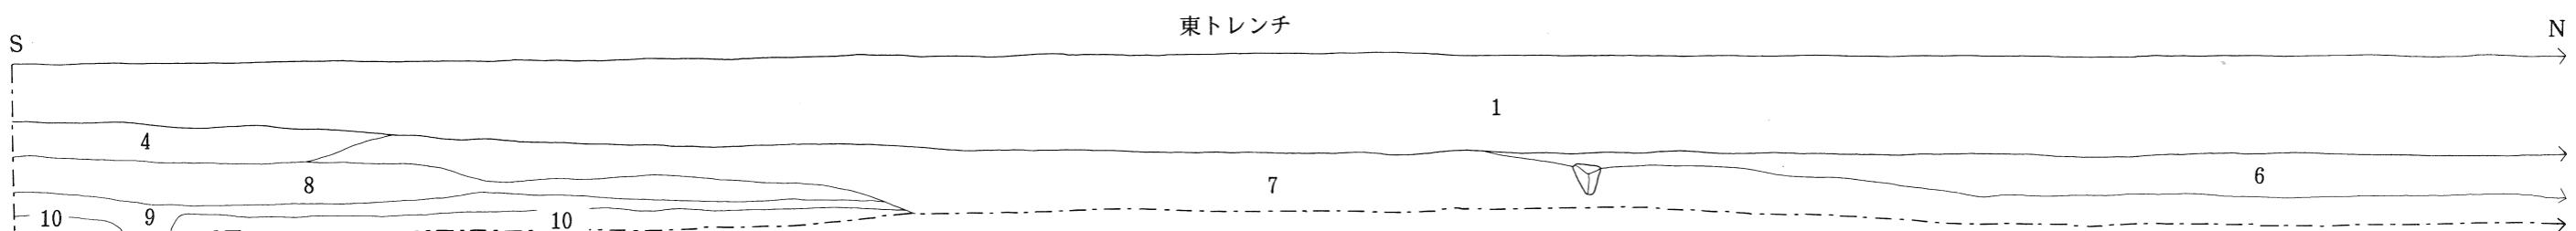
第40図 トレンチ西壁土層断面図 ($S = 1/20$)

| 1. 整地層 | 6. 黒色砂層（炭含む） |
| 2. 焼土層 | 7. 黒褐色シルト層 |
| 3. 黄灰色砂質シルト層（客土層） | 8. 褐色砂礫層 |
| 4. 黑色客土層 | 9. 灰色シルト層 |
| 5. 炭層 | 10. 黄灰色シルト層 |

掘削トレントの全体にわたって既存建物基礎および解体時の廃材が地表下50~70cmまで埋め込まれている。特に西側トレントの北半は地表下1.20m以深まで客土の花崗土が入っており、遺構の残存は見込めない。解体整地層の下層の地表下40~50cmには断続的に焼土層がみられ、第2次大戦の高松空襲の際のものと考えられる。

解体整地層および焼土層以下には黒色または黒褐色の客土層（瓦や陶磁器片を多く含み、客土層と考えられる）が堆積し、地表下1.20m付近で砂層またはシルト層の自然堆積層が出現する。

主に調査区の南半に広がる褐色または黄褐色の砂礫層は海砂の無遺物層で、城下町建物の基盤となる層と思われる。一方、黄灰色のシルト層は調査区の北半分を中心に分布していると思われ、東トレントの北寄りではこの上面から7基のピットの掘り込みが確認できた。
