善通寺市内遺跡発掘調査事業に伴う埋蔵文化財発掘調査報告書10

善通寺旧境内
善通寺陣所跡
四国学院大学構内遺跡
菊塚古墳
樽池西手山頂墳3号

善通寺市教育委員会

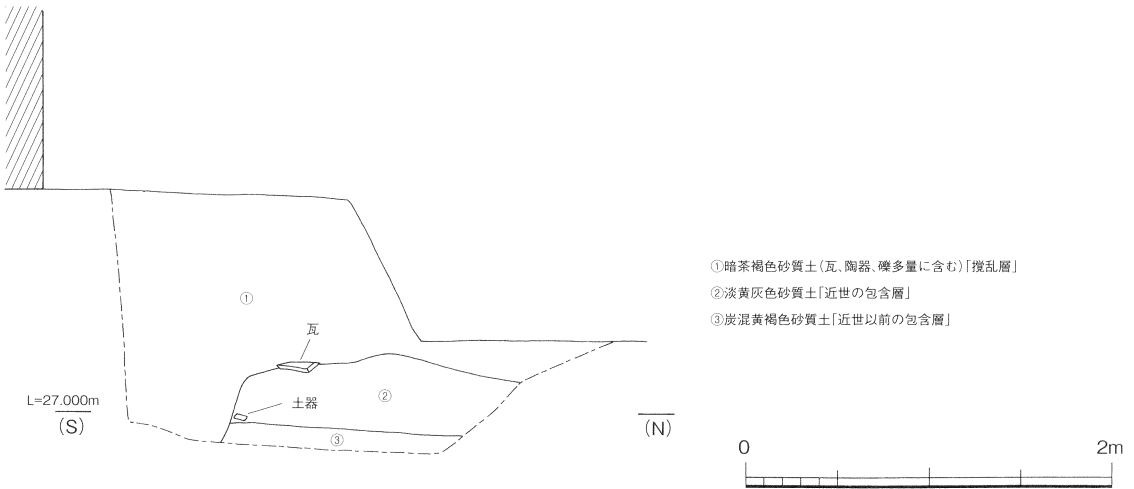
第5図 第1次調査 調査区土層断面図 (1:40)

第1トレンチの土層は表土を除くと、2層に分層できる(第5図)。第1層は、淡黄褐砂質土で

ある。土層②が相当する。土手状遺構上部に該当し水平に堆積している。締めりはやや悪い。第2層は、土手状遺構下部に該当する。土層③が相当する。淡黄灰砂質土で、橙色礫を含む。第1層の下層に位置し水平に堆積している。土手状遺構は現状の塀から約1.5m付近で西から東へ下方に落ちている。今回検出した土手状遺構が、平成15年度調査で検出された土手状遺構のどの層に相当するかは特定できなかった。

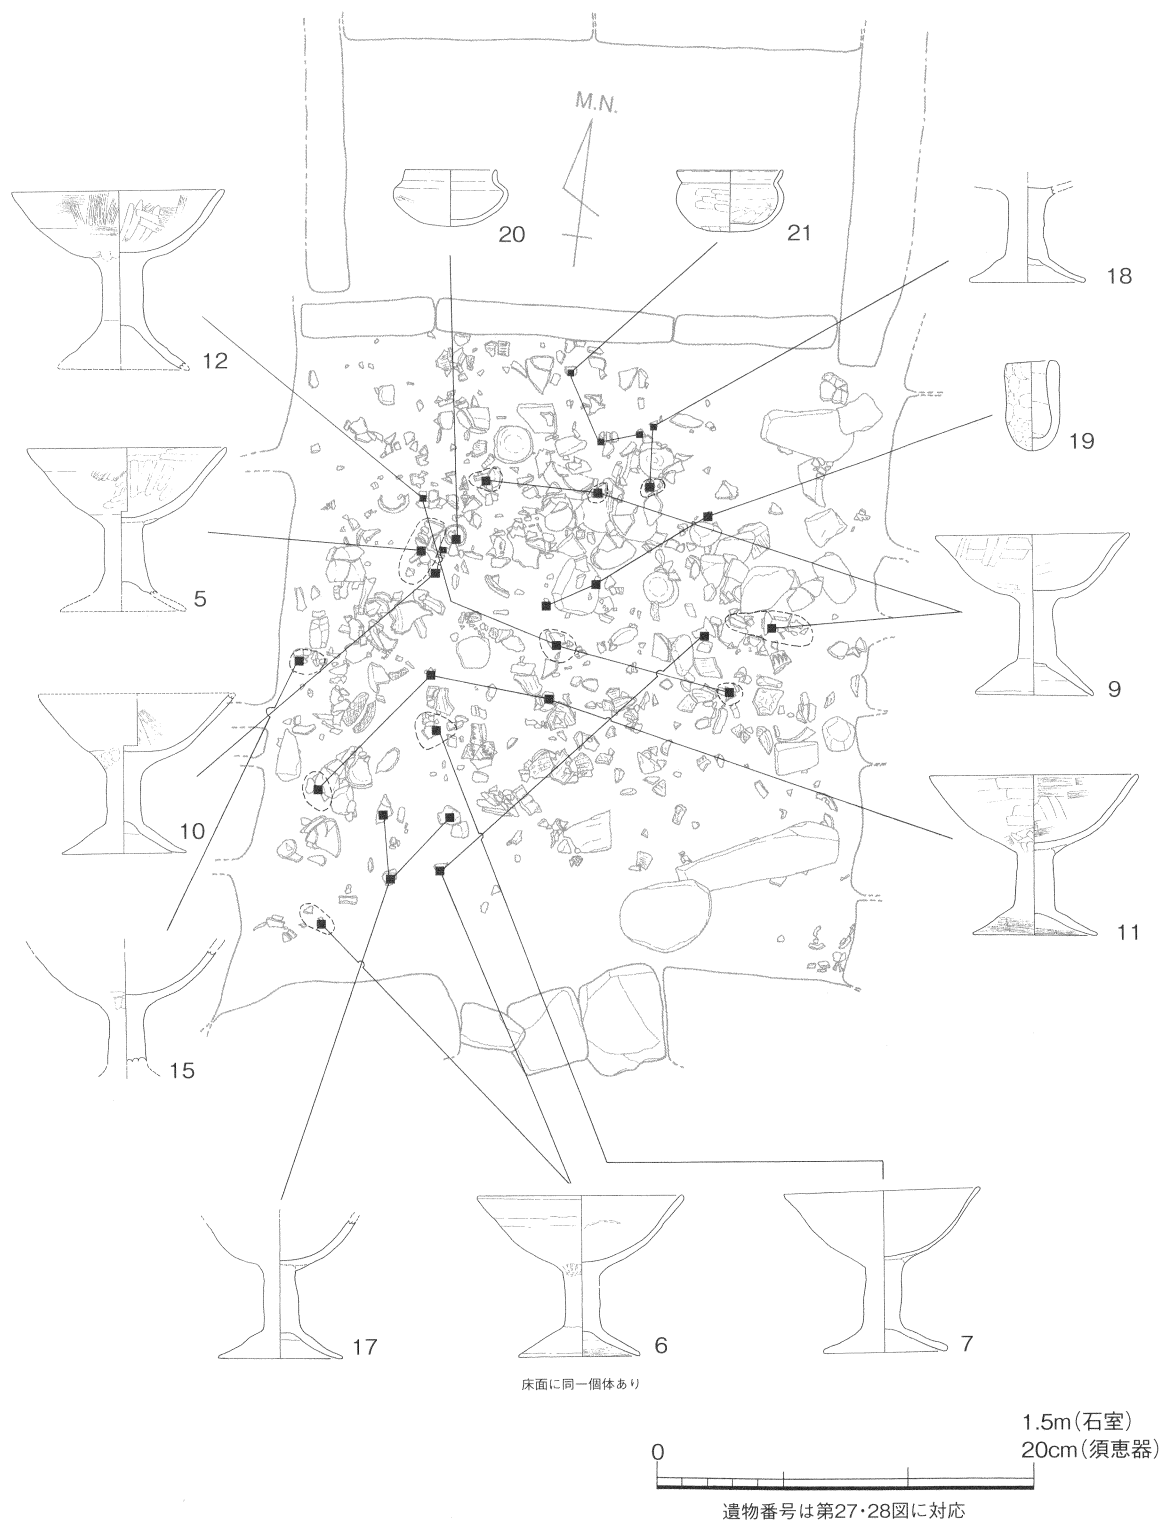
第25図 主体部土師器出土状況図①(床面上層)

【高坏】 土師器高坏は全て玄室内から出土した。接合検討の結果、18点の高坏を確認した(第25・26図)。いずれも焼成がやや不良である上、石室床面は攪乱を受けていたため、器壁は磨滅・剥離しているものが多く調整が不明瞭な部分も多い。色調に若干の差異はあるが、胎土に含まれる砂粒などは同じであり、現時点では同一地域で生産されたと考える。

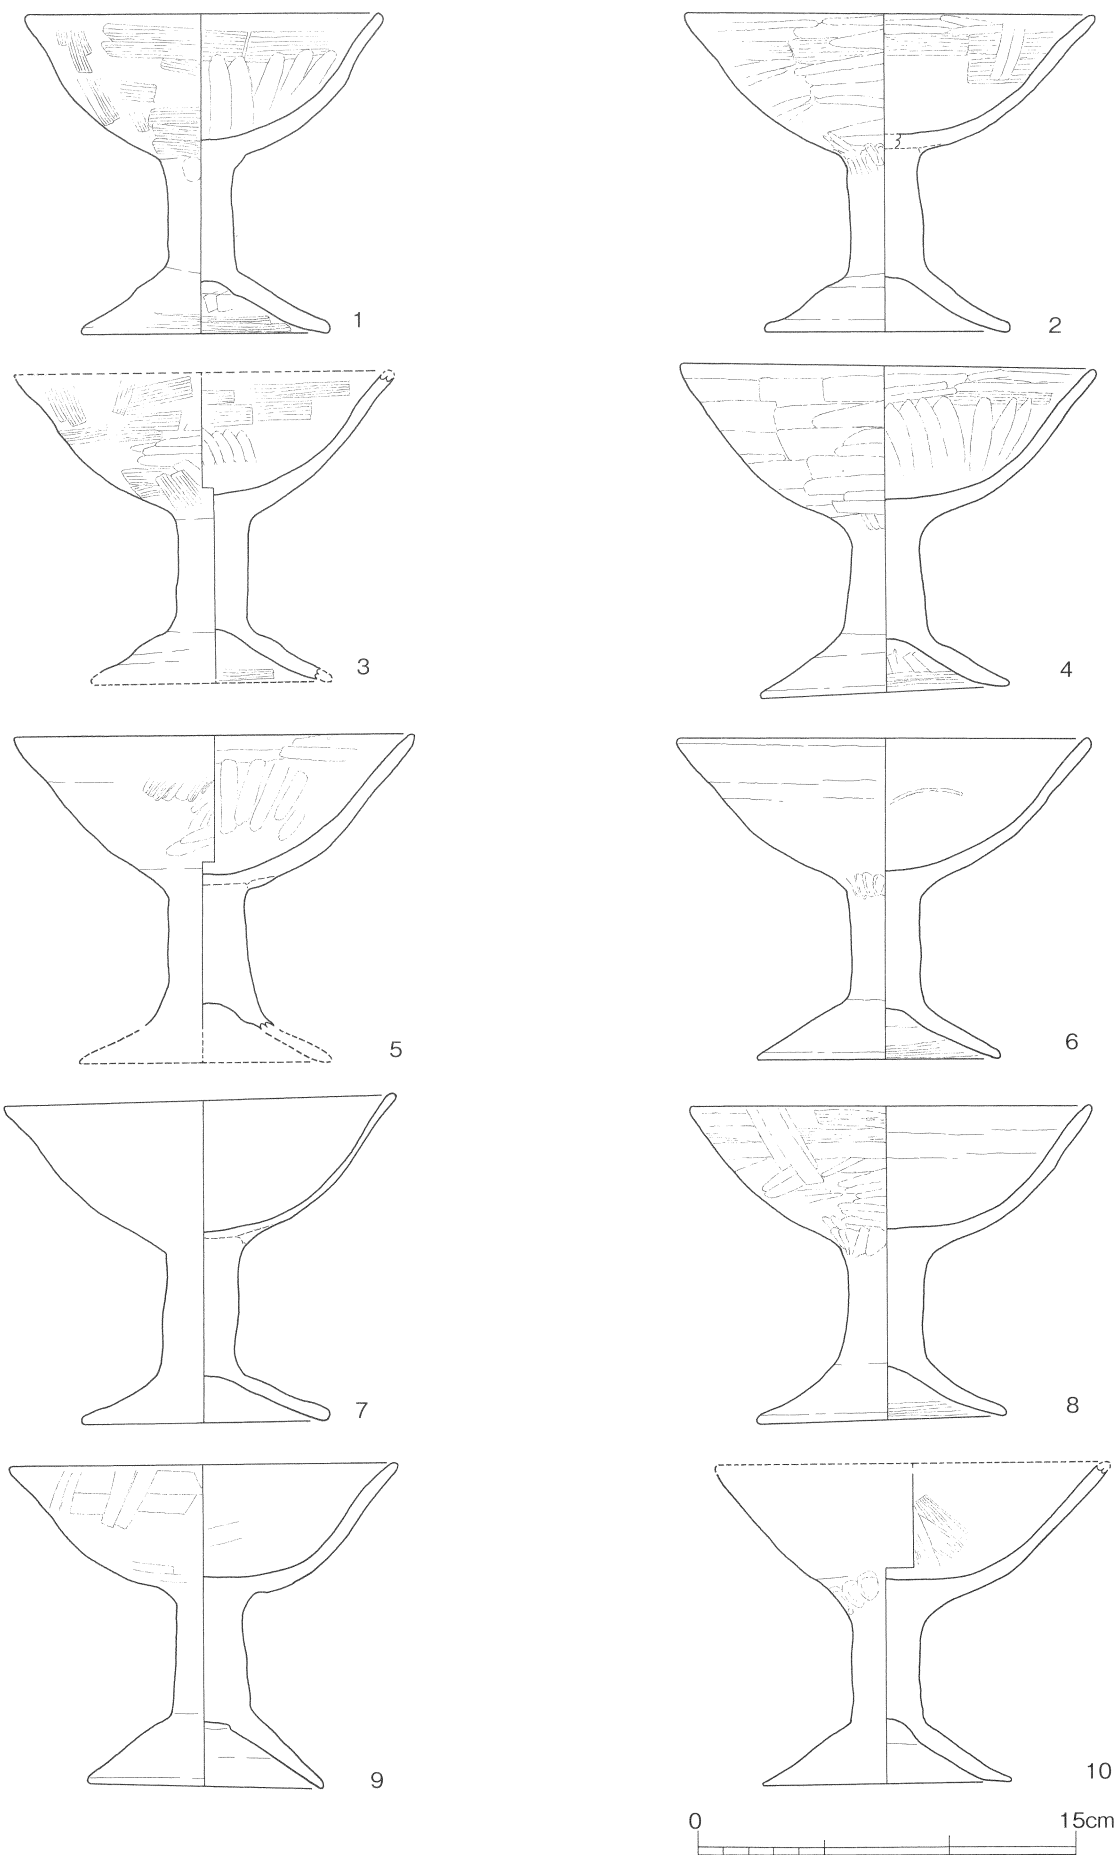
第27図 主体部出土土師器実測図①(1 : 3)

口径は13.8~16.8cm(平均15.8cm)、器高は12.4~14.2cm(平均12.9cm)を測る。坏部の形態がおおむね確認できるものが18点中14点あり、口縁部の形態から2種類(A類・B類)に分類できる。

A類(1)~(7)は、口縁端部付近をやや外反させたもので、口径13.8~16.4cm(平均15.5cm)、器高12.4~12.9cm(平均12.7cm)を測る。(1)~(4)は玄室床面直上、(5)・(7)は玄室床面上層、(6)は玄室床面直上と上層で出土している。坏部の形態は、底部から内弯気味に立ち上がり碗形を呈し、口縁部は端部付近でやや外反するもの

(1)と、緩やかに外側に開くもの(2)~(7)に細分できる。(2)~(7)は口縁部はやや外反し、端部は丸く収める。脚部の形態は脚柱部は直線的で短く、(1)~(3)の脚裾部は端部付近でやや外反し、他は直線的に外方に開く。脚端部は口縁端部と同様に丸く収める。(1)~(3)・(6)は、外面が不定方向の板ナデ調整を行っているが、(4)は横方向の板ナデ調整である。(5)の坏部外面には板ナデの調整とは異なり、粘土を意図的に継ぎ足したような痕跡がみられる。(7)は磨滅・剥離のため器壁が薄い。脚端部は丸みがとれ、端面ができています。

接合検討を重ねたにも関わらず、坏部の形態が確認できない高坏が複数個体あり、このうち(15)~(18)の4点を図化した。この4点は磨滅・剥離のため、調整が不明な部分が多い。(16)は
