サポート高松総合整備事業に伴う埋蔵文化財発掘調査報告第3冊

高松城跡（西の丸町地区）Ⅰ

香 川 県 教 育 委 員 会
財団法人香川県埋蔵文化財調査センター

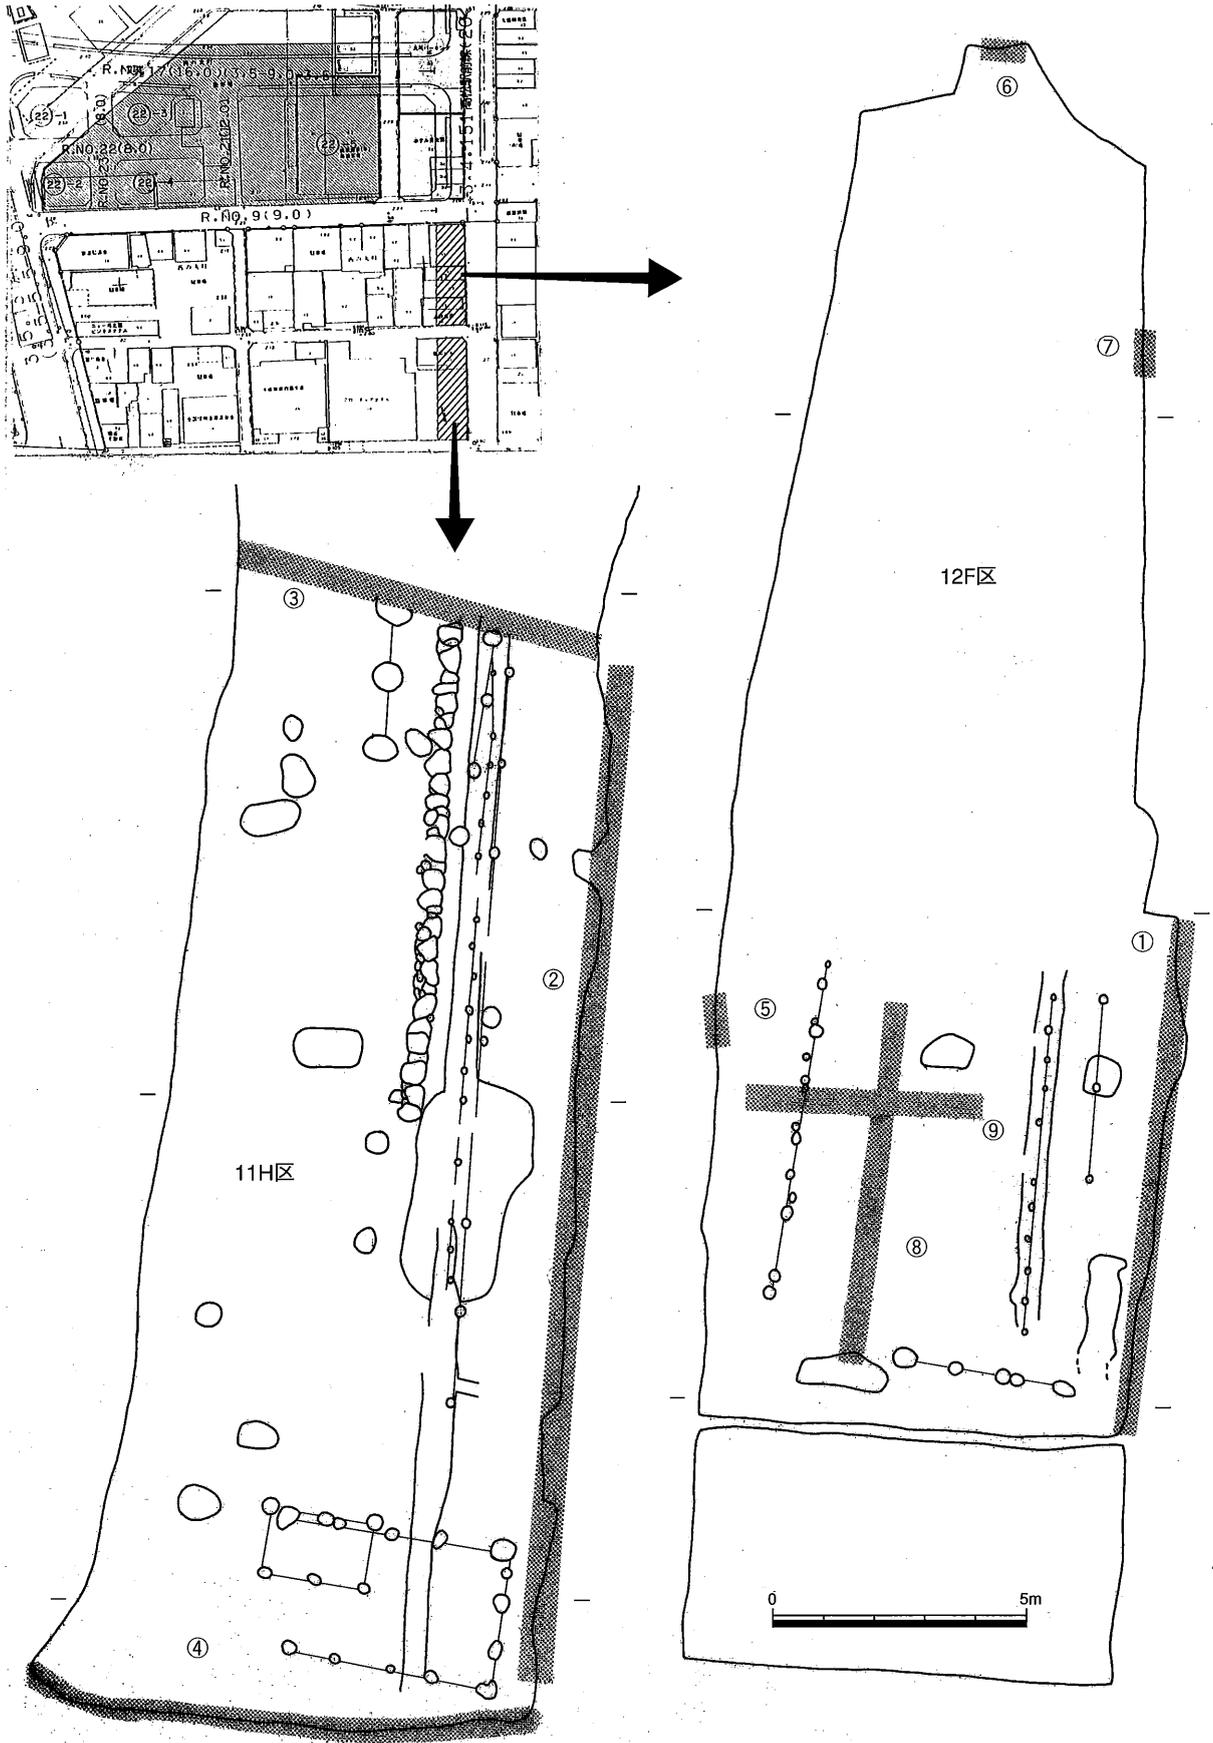
第3図 遺跡土層図作成位置図 (S=1/150)

①・②12F区・11H区東壁 (第3～5図、土層位置①・②)

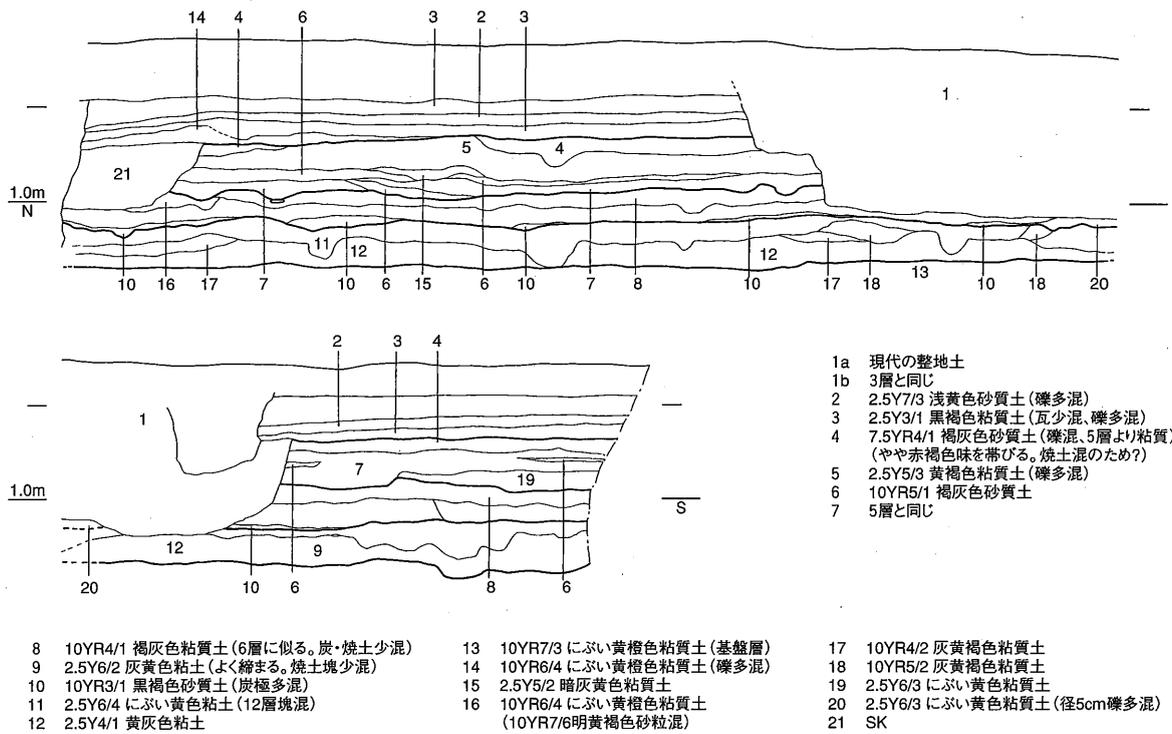
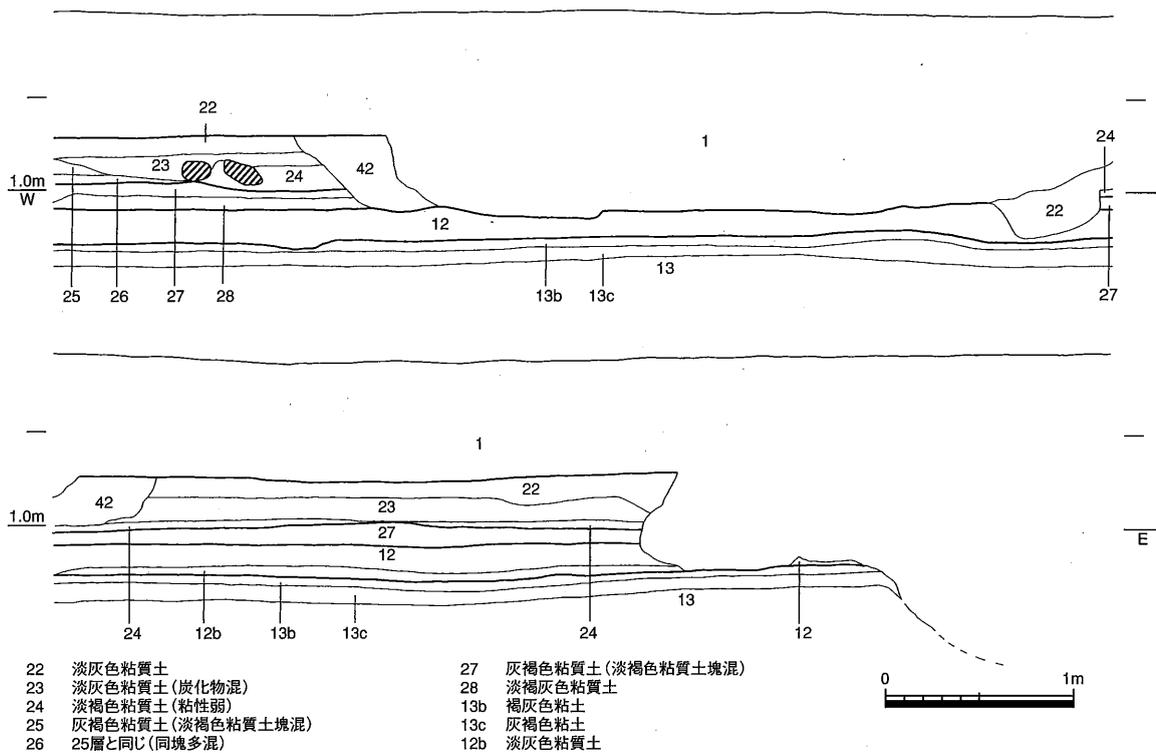
第4図 遺跡土層図(1) (S=1/40)

1層とした調査前に存在した建物による攪乱は深いところで標高0.9mの範囲まで及ぶが、面的には1.5mを境とする。この下には2・3層とした礫と粘質土を交互に敷き並べた厚さ20cmの整地単位がある。これは11H区中央畦東端でも認められることから一定の範囲に広がることとわかる一方で、11H区南壁や掲載していないが12F区西壁には認められないことから、12F区・11H区の東側にのみ存在したことがわかる。遺物はほとんど出土していないが、恐らく12F区・11H区東の現道路に関わるような近代以降の整地単位と考える。

4～7層は柔らかい砂質土で構成され、その間に薄く5や6層が挟まれる。全体としては分ちがたく堆積するため、これを一つの整地単位と考える。11H区部分でこれに対応するのは22～26・33層である。23層には炭・焼土が混じる。33層下部にも炭の層が線状に走る。42層は22層上面から掘り込まれた大型の土坑状を呈するが、平面的には遺構として検出していない。21層はこの面から掘り込まれている土坑の埋土で礫を多量に含んでいた。

この下の標高1～1.1mが次の遺構面となる。これを第2面とする。構成層の8層には炭や焼土が含まれる。この下の9層は白みを帯びよく締まっており、やはり焼土が含まれる。同じ土質であり焼土を共通に含むことから、ここまでを整地単位と考える。11H区部分でこれに対応するのは27・28層である。

12F区で特徴的なのは10層である。ほぼ純粋な炭層で、ここで木が燃えた痕跡であるとすればその面的な広がりから、火災を示している可能性が高い。よってこの下、11層上面が遺構面となり、これを第3面とする。8・9層に含まれる焼土がこの火災により焼失した家屋の壁等の土であるとすれば、両層は火災をきっかけに整地を行った土であり、その結果9層上面が新しい地面となったという解釈が可能となる。

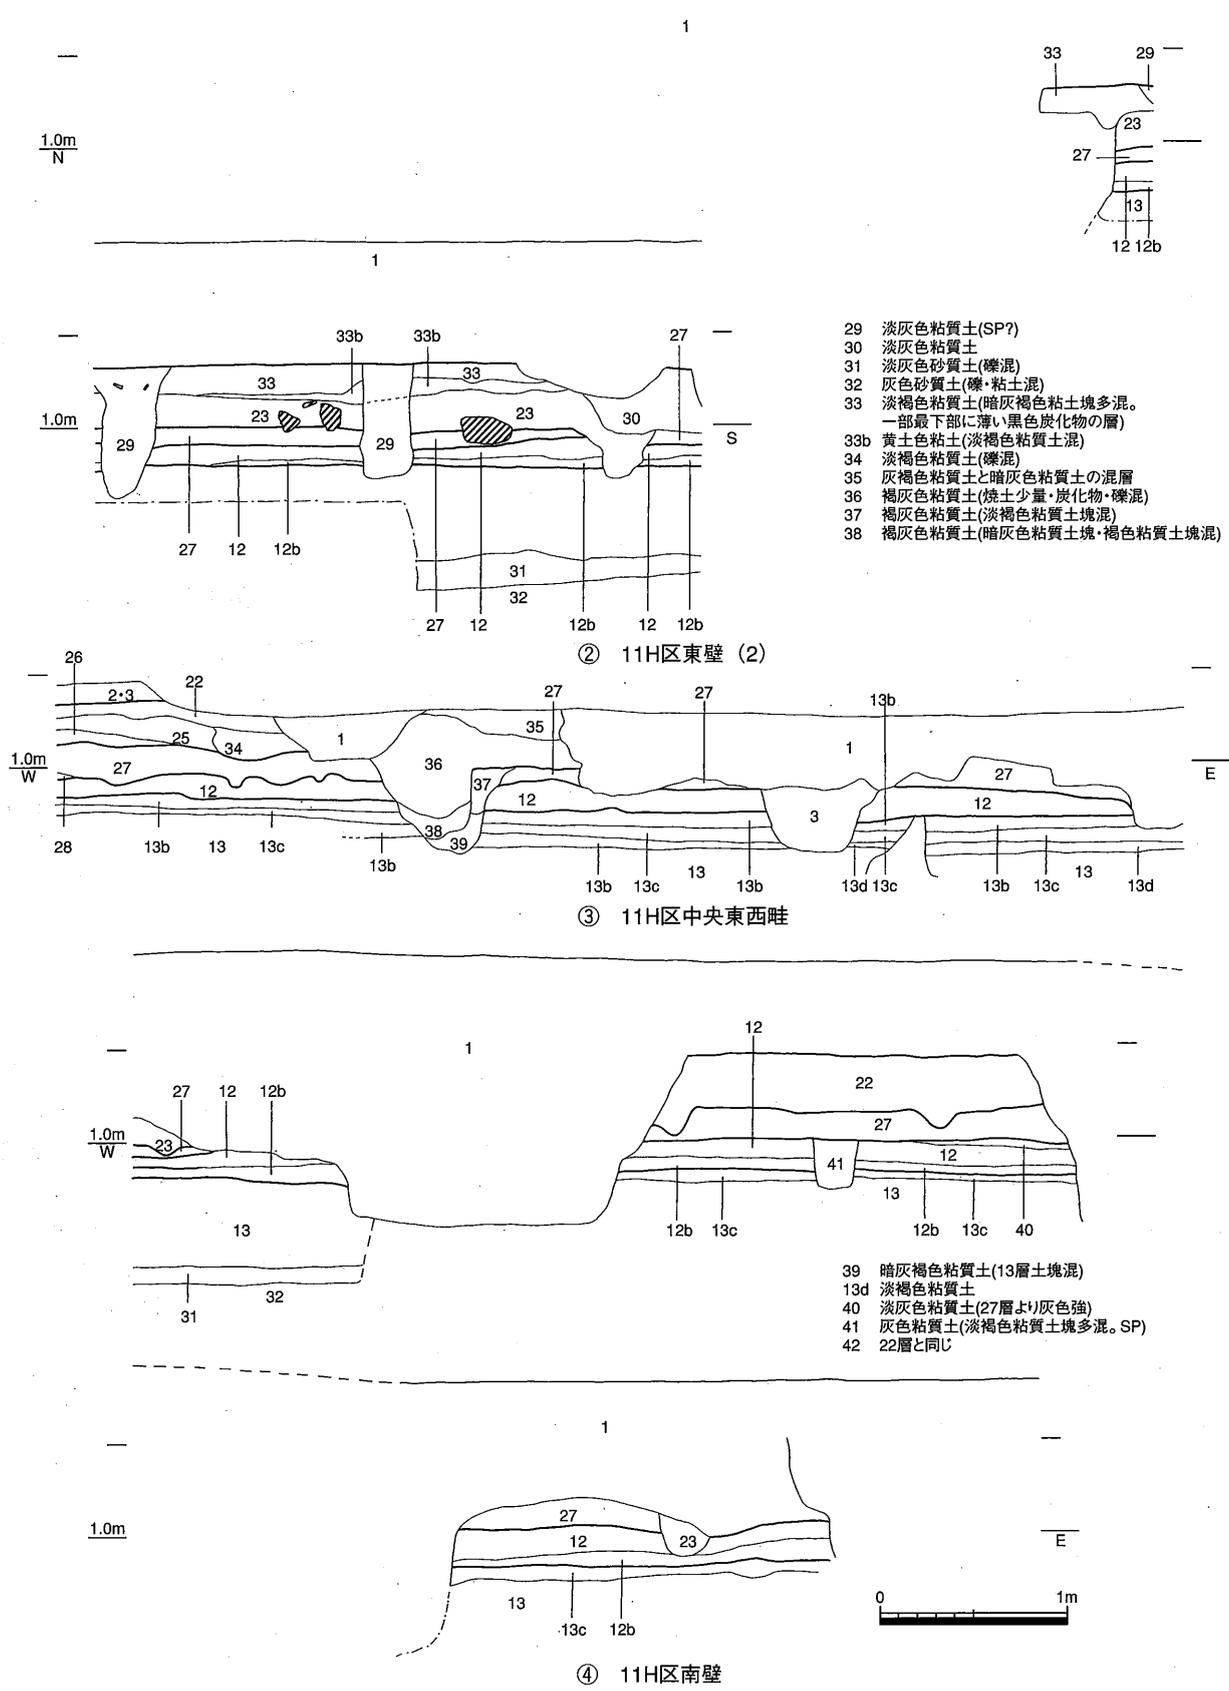
第5図 遺跡土層図(2) (S=1/40)

整地土・包含層の堆積状況とも、11H区東壁と同じである。S Z a01は抜き取られている。27層の存在はS Z a01の東西で変わらないが、それより上は比較できない。S D a01は36層の状況から第1面へと整地する際に埋め立てられたことになる。36層は礫や焼土・炭の混じり方も第1-2面間の整地土と共通している。

整地土・包含層の堆積状況はほぼ11H区東壁と同じである。しかし、東端より2m付近の攪乱を境に第2及び3面の標高が異なる。東側は11H区東壁と変わら

ないが、西側は第3面が10cm、第2面が20cm遺構面が高い。第3面は自然堆積包含層の上であり、基本的には整地を行っていない。第3面でも自然の地形の影響による高低が均されずにそのまま存在したのかもしれない。第2面は東西の標高差が更に大きくなる。この原因も明らかでない。これらについては面的にその広がりや高低の段の境を検出し得ていないため、これ以上は明らかにできない。この高低を利用して東と西とで土地利用に差があったことも想定したが、掘立柱建物跡の存在はそれを否定する。また第2面は攪乱部分にS D a01やS Z a01が伸びてくることが何らかの関わりとなって土地利用の差が明確になった可能性を検討したが、それぞれの遺構説明で記したようにS D a01は整地時には存在してなく、S Z a01は南壁までは伸びないと考えている。

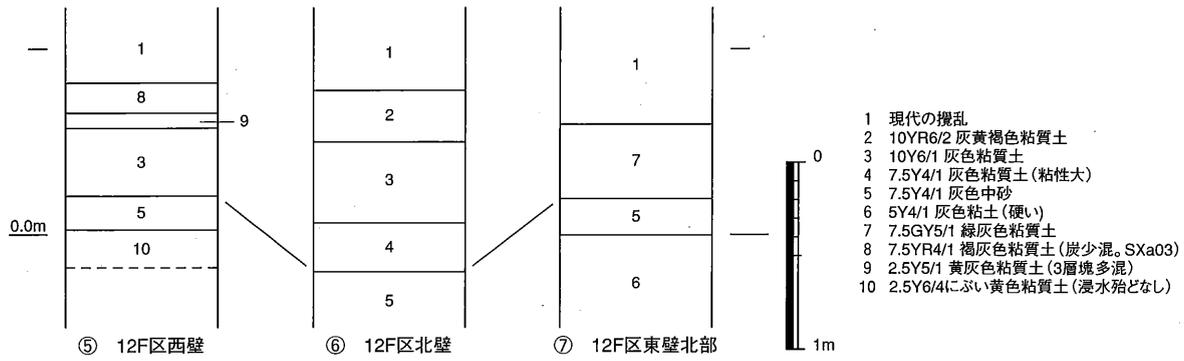
第6図 遺跡土層図(3) (S=1/40)

3層は第4図13層と同じ自然堆積層である。2・7層も自然堆積層であり、7層は1層の影響でそれが青く変色している。8・9層は第4図12層と同じ自然堆積包含層である。以上から、12F区西側では沖積作用終了後の地面の標高が0.57mであり、破壊されていない部分と同じであるが、南端では0.77mとその標高が高くなるようである。一方、3層下には礫層(5層)が存在し、標高0mあたりが湧水面になる。

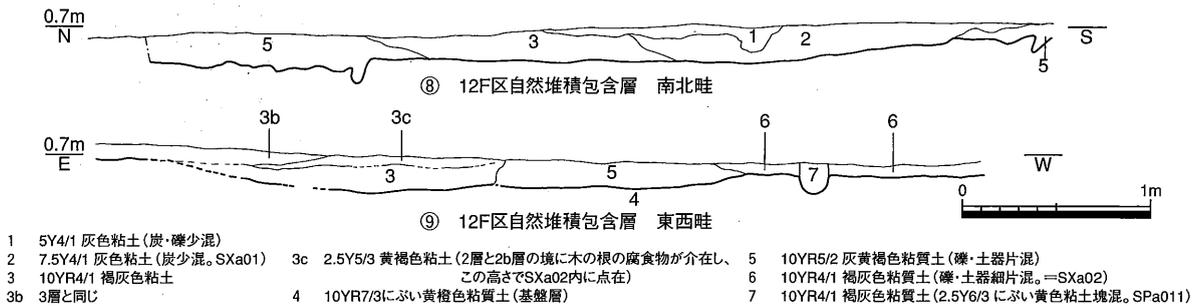
第7図 遺跡土層図(4) (S=1/40)

先述したように12F区内では第4図12層内にS X a02やS X a03とした南北方向の溝状の自然の窪みの単位が存在したりと、この包含層の時期には12F区は微妙な低地であったと想定した。この図で示した1～3・5・6層はいずれも12層の範疇で捉えられる層である。微妙な色や質の違いにより区分され、堆積が一樣ではなかったことを示している。2層と2b層の間には木の根の腐植物が水平に延び、12F区東半分に点在する。12F区南東隅ではこれが顕著に残っていた。ある時期この一帯に木が生えていた状況があったのだろうか。

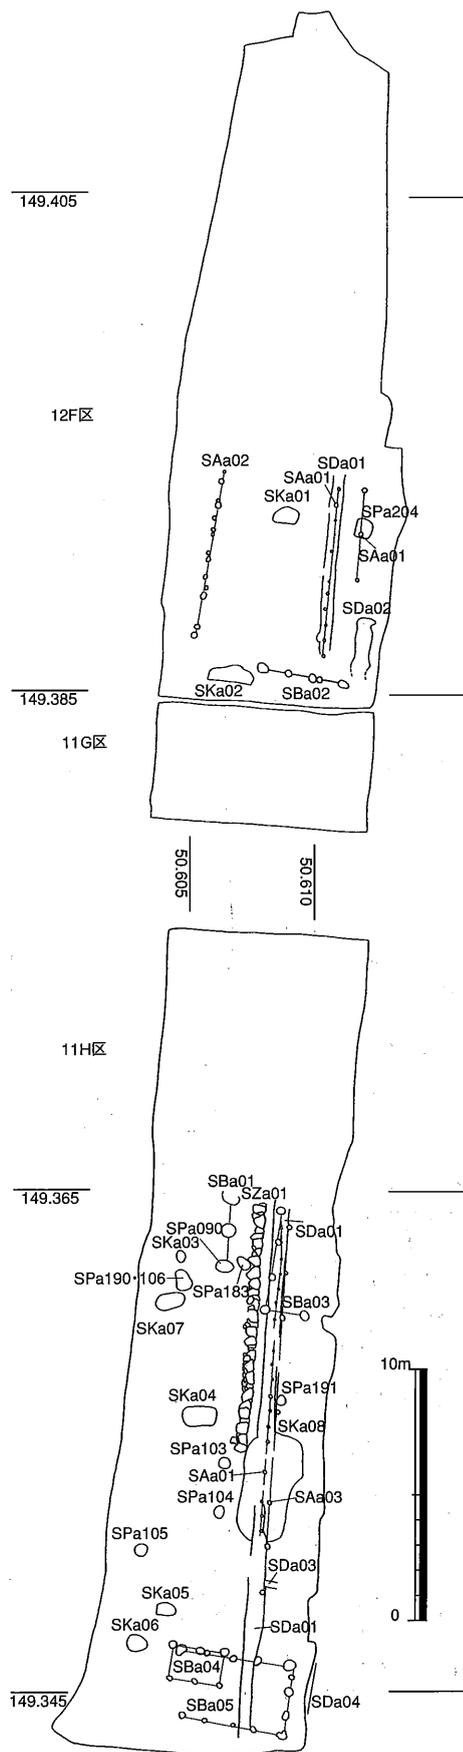
第8図 主要遺構見取り図 (S=1/300)

12F区・11H区両地点で検出した柵列である。N 04° Eの方位を向く。S D a01の中央位置に沿って、約60cmの等間隔で打たれている。溝埋立後のどの時期に打たれたのかわからない。第5図③によればS D a01が埋め立てられると同時に整地による嵩上げが行われている。従って一見杭は溝とは関わりなく打たれたことになる。しかし土層の境としては見えなくとも溝だけ埋立て整地前に一休止したとすれば、その時点で溝に沿って打つことはできる。また一気に埋め立てられたとしても、S D a01以外にこの位置を境界として示す何らかの標識を備えていれば、溝の位置がわからずとも打つことはできる。整地と柵列設置の間の時間を大きくとるほど、杭と溝の重なりは偶然性が高くなるものの、しかしそれでもかつてそこに境界があったという意識の故に両者が結ばれているといえる。逆に全くの偶然というのは非常に考えづらい。ここでは溝と杭の重なりが偶然ではない可能性を重視したい。

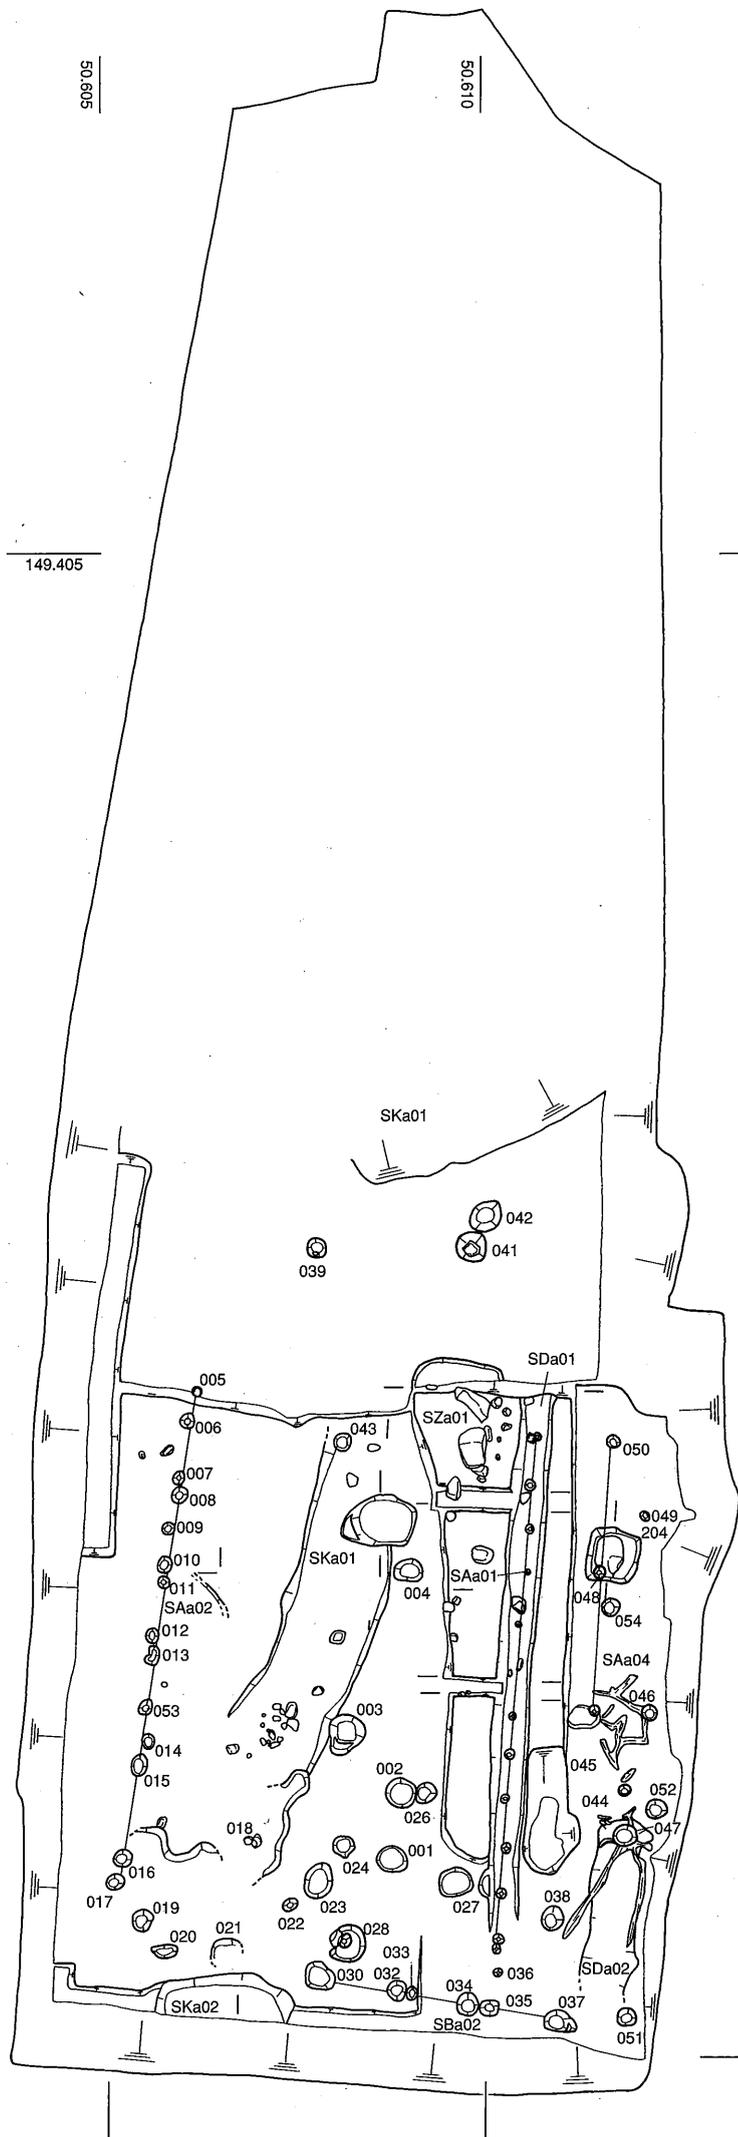
第9図 12F区遺構配置図
(S=1/100)

12F区南東部で検出した。N04°Eの方位を向く。第1面である4層上面で検出した。ピットを3つつないのみであるが、1.8mの等間隔で同じ20cmの穴が開きかつ第1面の方位に合致するため、柵であると判断した。SAa01との関係は不明である。

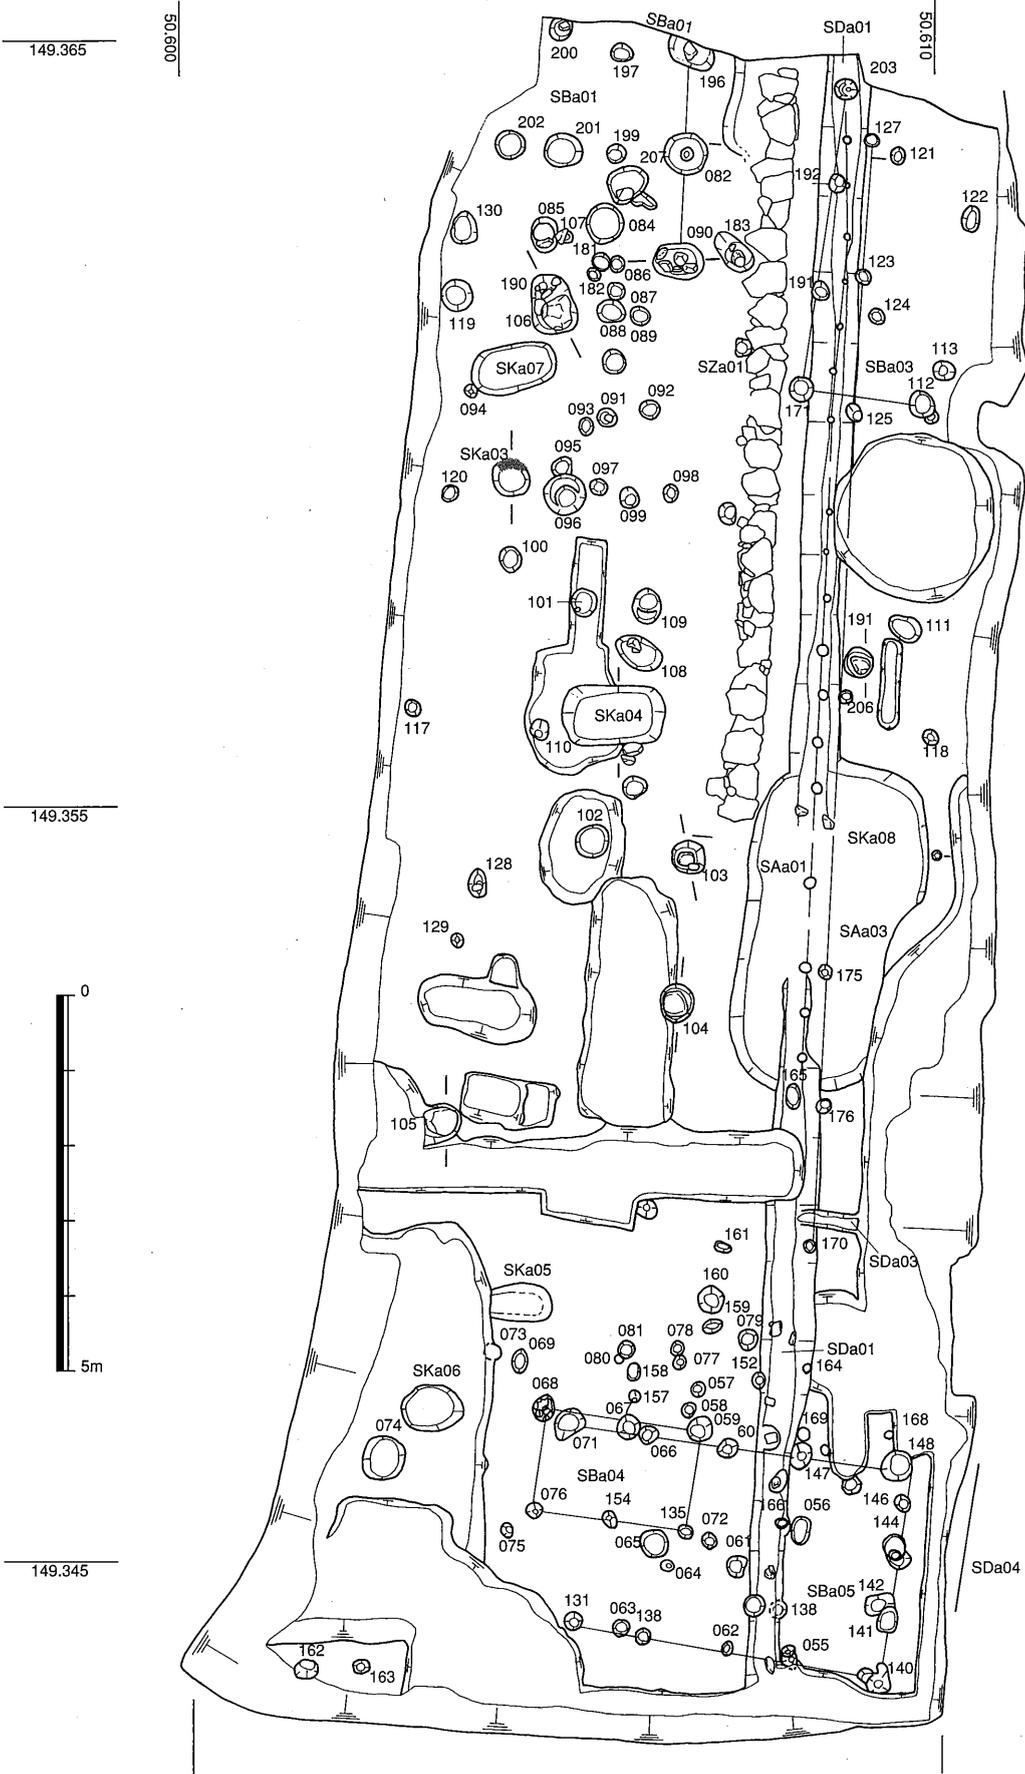
第10図 11H区遺構配置図 (S=1/100)

11H区北西部で検出した。2間の柱1列のみであり東西どちらにも展開しないが、柵列とするには穴が大きいため掘立柱建物跡とした。北側に更に延びる可能性は高い。N04°Eの方位を向く。柱間は1.4m。北

11H区東部で検出した。N04°Eの方位を向く。SDa01の東肩口の位置に同じ方向に向かって1.8m間隔で打たれる。ピットからは須恵器細片が1点出土したのみである。ピットはSDa01に切られておりそれより古く、SKa08より新しい。また北より4つ目のピットを標高1.1mで確認できており、この結果第2面に属する。つまり第2面整地直後にはSDa01はなく、まずSKa08があり、その後SAa03が打たれたということになる。SAa03はピット径も20cmあり、穴に柱を立てたものとしてSAa01のような簡易な柵列ではないとみる。第2面整地直後にはSZa01も据えられているので、両者は共存する時期が確実に存在するものの、SAa03は12F区まで延びないため部分的な設置と見ている。

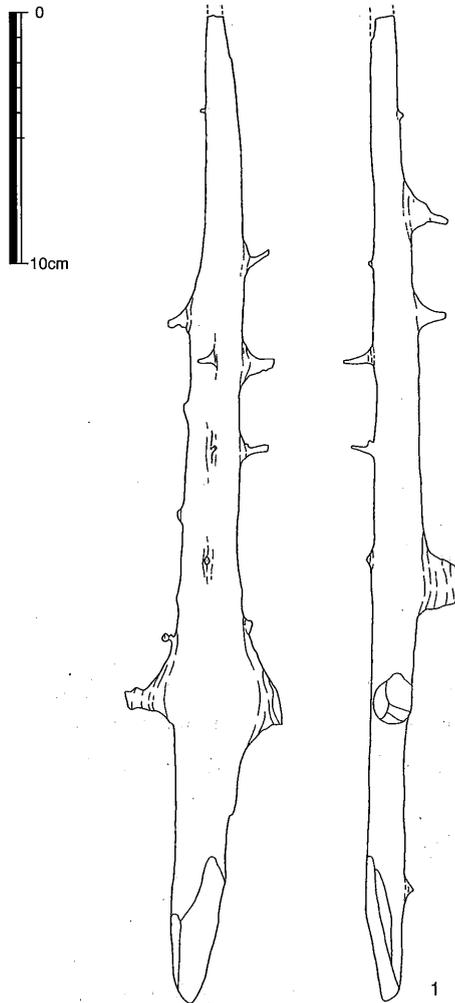
第12図 S A a01出土遺物実測図 (S=1/3)

1は12F区の北から9つ目のピットで検出した。枝は小さなものまで全て刃物で刈り取り払われている。また根元は斜めに尖らせている。枝の払われた位置は直線上にあり、本来は枝の付け根まで払っていたものが地中にある内に表面から腐り現状の形にやせたものとする。このため表皮もない。刈り払いの位置から5cm前後の径の杭に復元できる。掘り形がないため、当然他には遺物の出土はない。

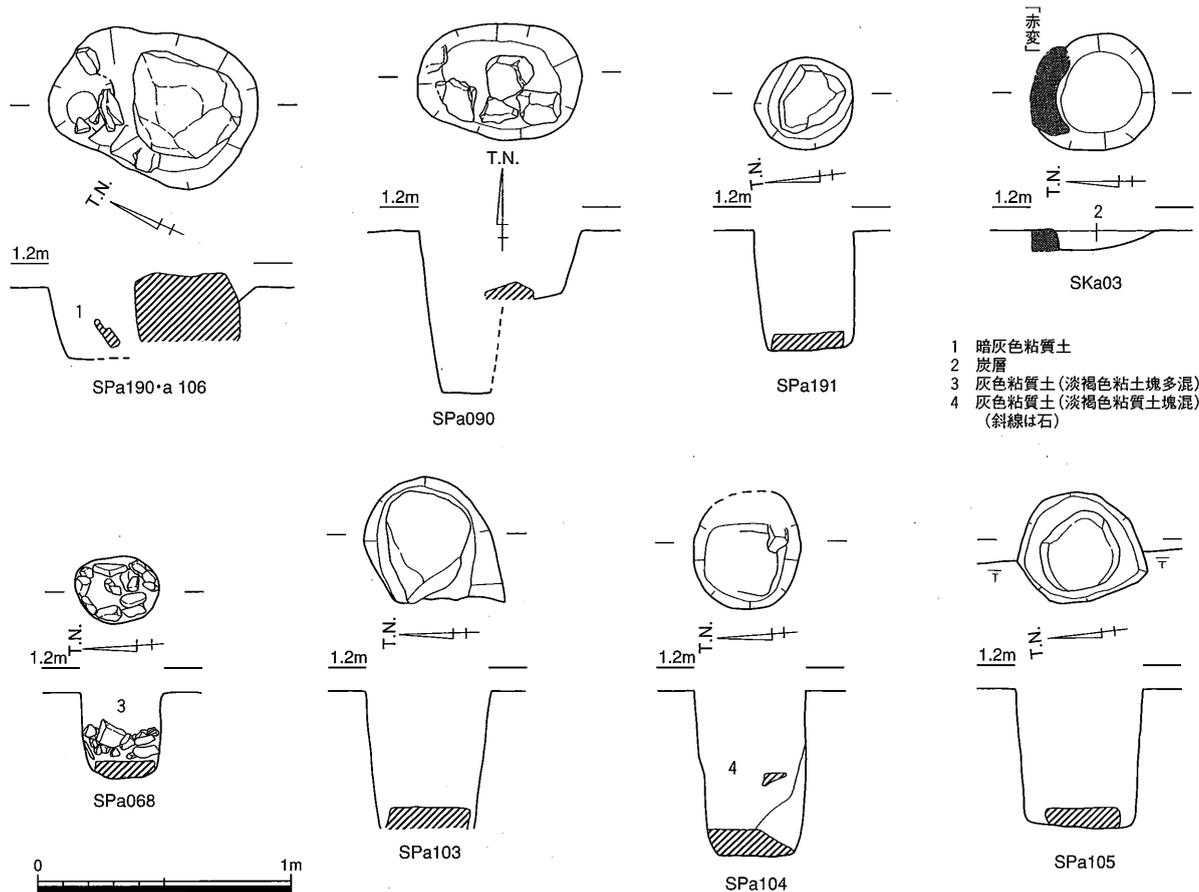
第14図 ピット・土坑平・断面図 (S=1/30)

11H区中部で検出した。深さ70cmの穴の底に穴とほぼ同じ大きさの平石を落とし込んで据えている。上部にやや大きめの柱や重たいものを載せても沈まずに耐えられるようになっていると思われる。柱の掘り形の形状をみても、重要な柱穴であることは間違いない。2面に属することはS Z a01の項で明らかにした。土師器や備前焼・平瓦の細片が出土している。

11H区S P a103の南で検出した。S K a08やS Z a01の項で取り上げてきたように、S P a103と対になる可能性が高い。深さは10cm異なるが、同じ形態の掘り形・平石からも、妥当な判断と考える。この場合柱穴間の距離は1.9mになる。土師器細片が少量出土した。

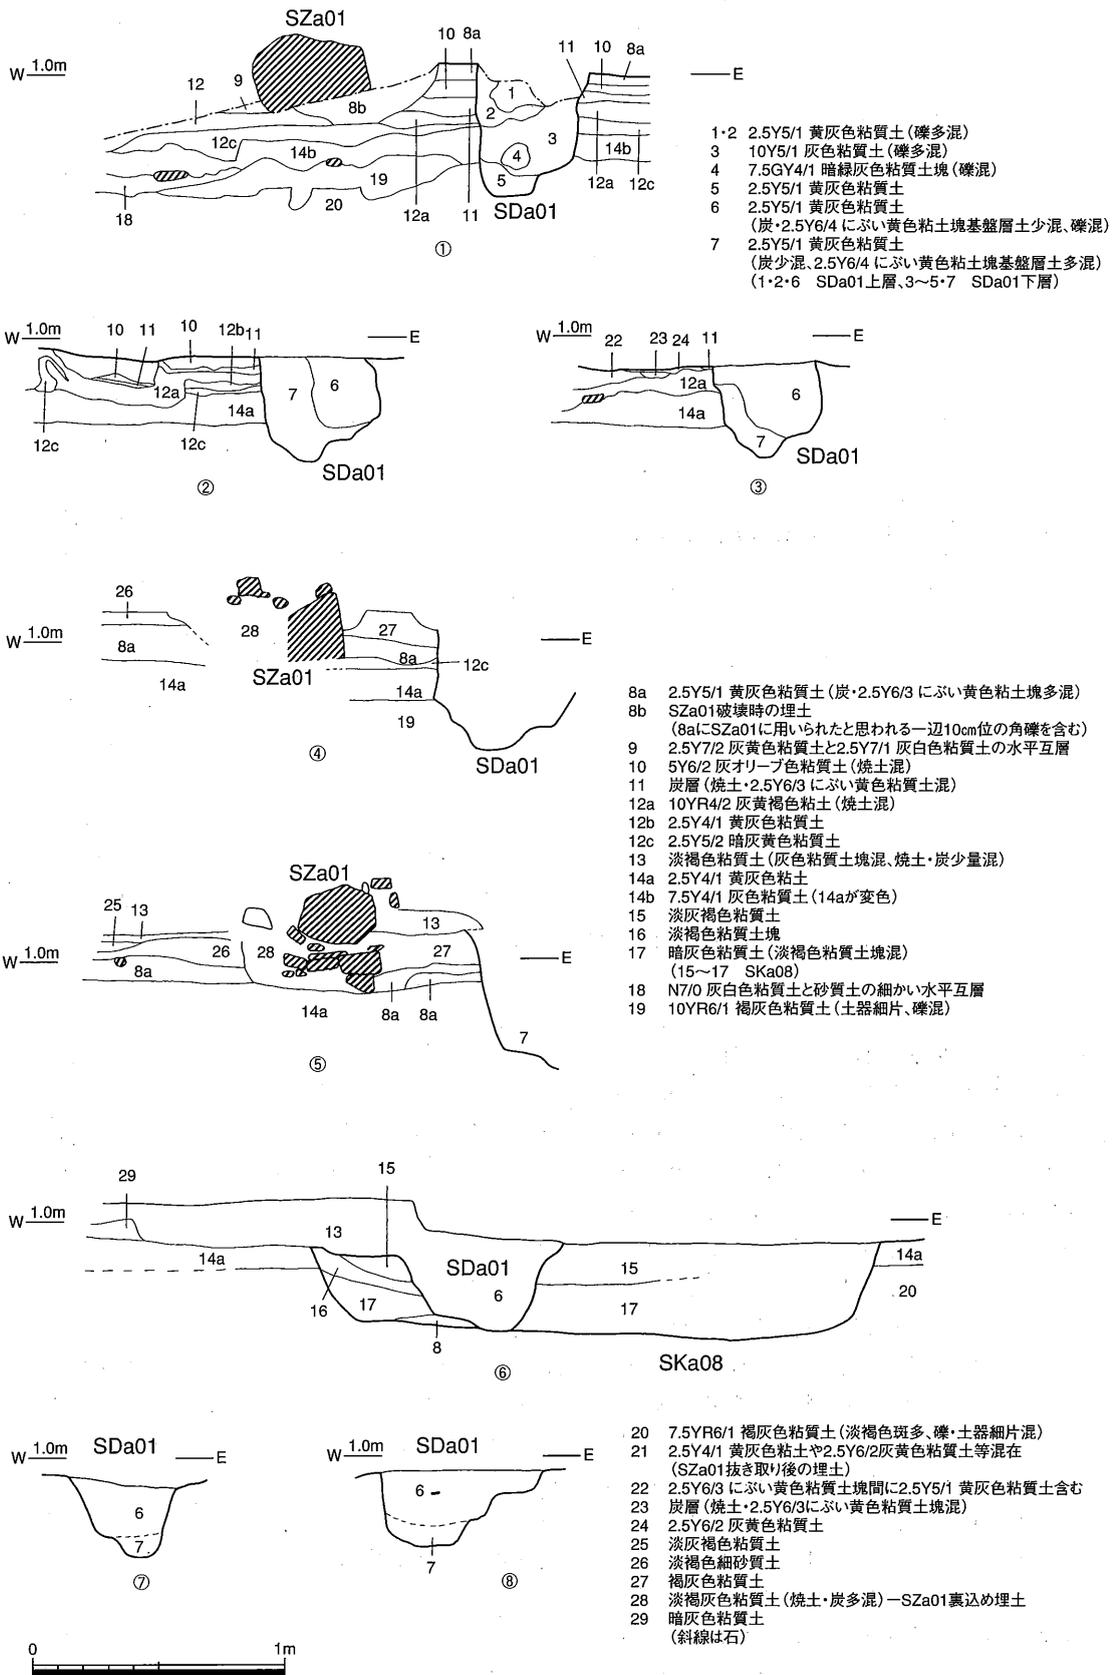
第18図 SKa08・SDa01・SZa01断面図 (S=1/30)

1.1 mまでの整地
 を行う。整地土は
 S Z a01下部を密
 着して覆う。これ
 は詰め石を見えな
 くして外観を整
 え、S Z a01の上
 からの圧力により
 裾が外へ膨らもう
 とする崩壊を防ぐ
 機能を併せ持つ。
 上に重たいものを
 載せるためにこの
 ような構造にして
 いるといえる。一
 方西は、当初S Z
 a01裏側まで整地
 し掘り返して裏込
 め石で基礎をしっ
 かり固め28層で埋
 めたとみるよりは、
 裏込め石を詰め
 る部分を開けた
 状態で整地したと
 見たい。ただしこ
 のような構築過程

さて図版11上下から見る限りS Z a01はまだ南に続
 くように見えるのに、すぐ南の断面⑥ではその存在を
 窺わせるものは全くない。13層には下の14a層の土が
 混入しており、石を抜き取る際に周囲の整地土も一緒
 に掘り起こしたためそれを巻き込んで埋め戻した土と
 思われる。13層が削られた14a層の窪みにつまった痕
 跡は、S Z a01の幅で南端の石から1.3mの範囲まで続
 いていた。つまりここまではS Z a01が続いていた可
 能性が高いことになる。また13層はS P a103掘り形を
 一部覆っており、このピットが第2面以下に属するこ
 とも明らかである。ただし、この痕跡がないことによ
 りS Z a01がここで終わっていたかという、簡単に
 判断できない。S P a103・a104を対と考えれば、その
 方位からこれが2面に属することになり、その中間地
 点でS Z a01が終わるとは考えにくいからである。こ
 の場合S P a104付近ではS K a08がS Z a01の裾に
 20cmもめぐり込むことになり、S Z a01の崩壊を防ぐ
 ためS K a08を埋め戻したとも考えることができる。
 第5図④11H区南壁では第2面整地土がS Z a01抜き
 取りによる影響を被らずにあることから、11H区南端

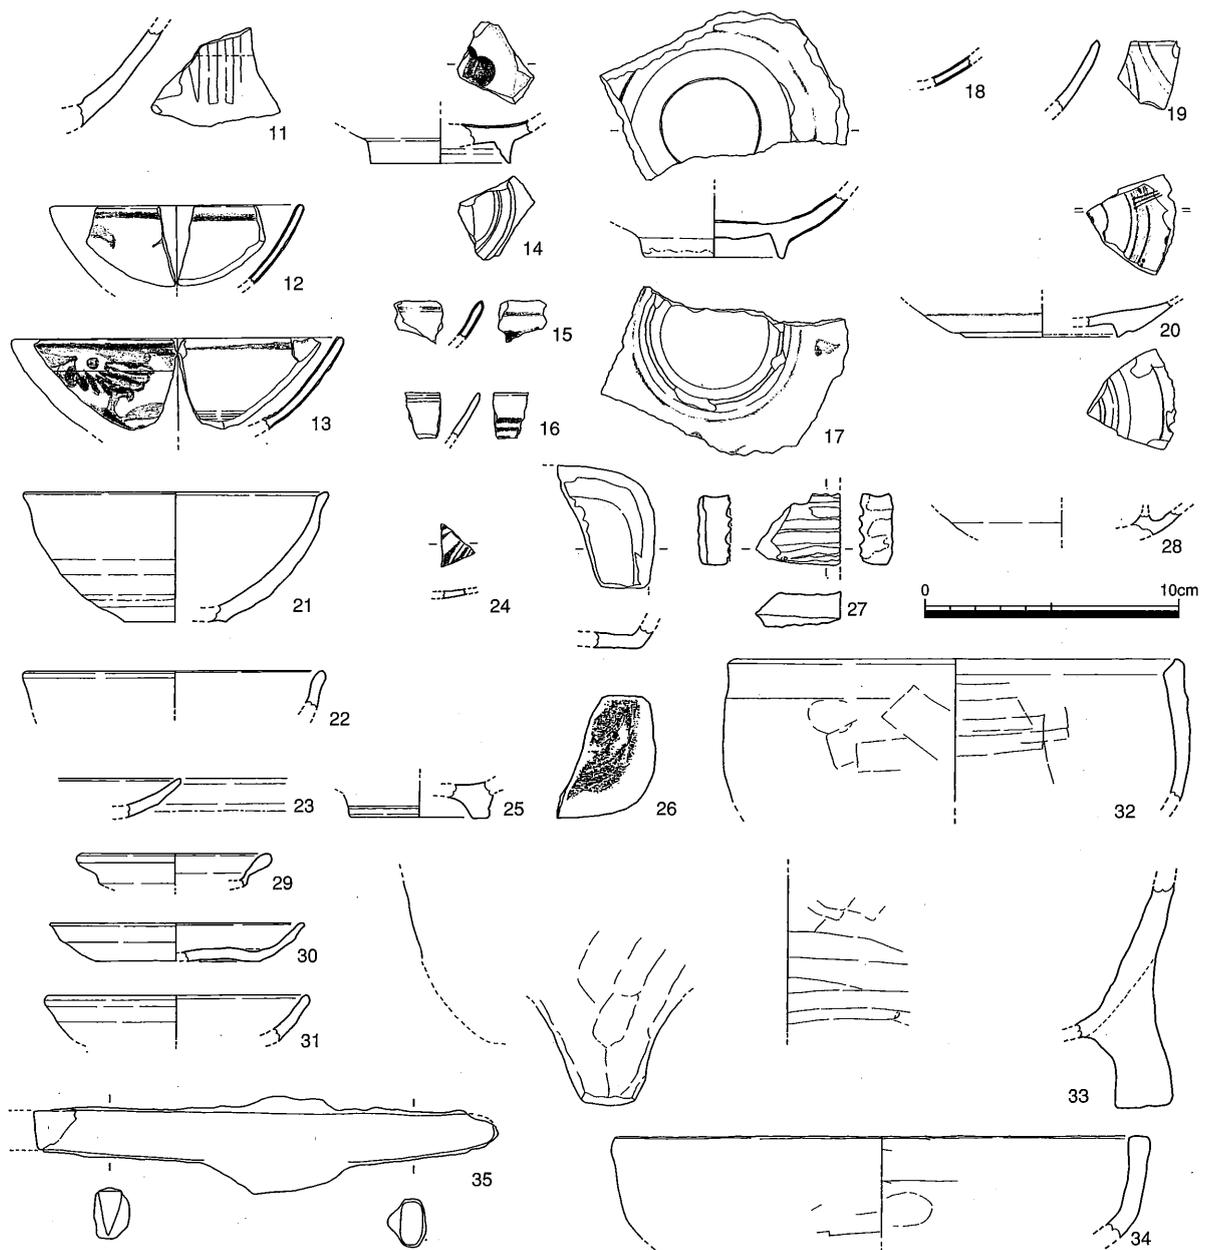
第20図 S D a01出土遺物実測図 (S=1/3)

が残り釉剥ぎがなされている。15世紀のもので混入であろう。12～17は軟質でやや黄色みを帯びた胎土を持つ中国産の染め付けで、漳州産とされるものである。12～14・17は碗、15・16は皿の可能性もある。13は見込みにも文様が少し残っている。16世紀後半のものである。14は高台内面は露胎である。16は外面文様は直線で構成され雷文帯に似る。17は内面は蛇の目釉剥ぎがなされ、高台内面は露胎の上に釉が汚くたれている。17世紀後半～18世紀初頭の製品である。18は中国青磁である。19は肥前系磁器碗である。文様から17世紀末から18世紀前半の製品と考える。20は磁器皿である。いわゆる碁笥底で端部から外側に蛇の目釉剥ぎして段がついている。高台内面にも二重線が描かれる。21は瀬戸美濃陶器の天目碗で外面体部下半は露胎である。体部を削り高台を作ることをしていない。22も褐釉の天目碗で釉色は淡い。23は陶器皿で内外面とも釉に貫入がある。24は陶器の底で、白い釉を掛けその上に藍色で文様を描いている。25は陶器碗で全面釉をかけている。内面には金泥が放射状に塗られているように見え、楽焼の可能性もある。26は陶器の向

付で底部は糸切りしている。内面のみ施釉している。胎土や釉の色から肥前系と考える。27は陶器で板状の製品である。同じような部品とつなげた後に上面に厚く施釉しそれが接合部の隙間にたれている。側面には剥離した痕跡がある。上面には不規則な幅・深さで溝が入れられる。底には小砂粒が厚く付着している。焼成時か使用時か付着した時期はわからない。28は陶器の灯明具で化粧掛けをしている。胎土から備前焼かと思われる。29は土師器小皿で口縁部が極めて厚く、体部は途中で外に屈曲する。30は土師器小皿で回転糸切り後ヘラナデしている。31は土師器灯明皿で口縁内面の一部に煤が付着している。32は陶器で蓋がつく碗と思われる。内外面とも透明釉をかける。33は土師質火鉢の脚部である。34は土師質土器で土塙か。35は鉄製の小刀で関部には錆が厚く付着している。図示した他に平瓦、土師器などの

土器片が少量出土している。以上いずれも小破片であり、別の地点にあったゴミを持ってきて捨てたようにもとれる。これらの遺物が示すのはS D a01の埋立時期である。時期判断の難しいものが多いが、わかるもので行くと漳州産磁器や肥前系磁器が18世紀前半を下限とする。21も口縁の屈曲が弱く高台が削り出されていないなど新しい様相を持っている。一方明らかに19世紀代に下るものはなく、18世紀前半を埋立の目安としておく。

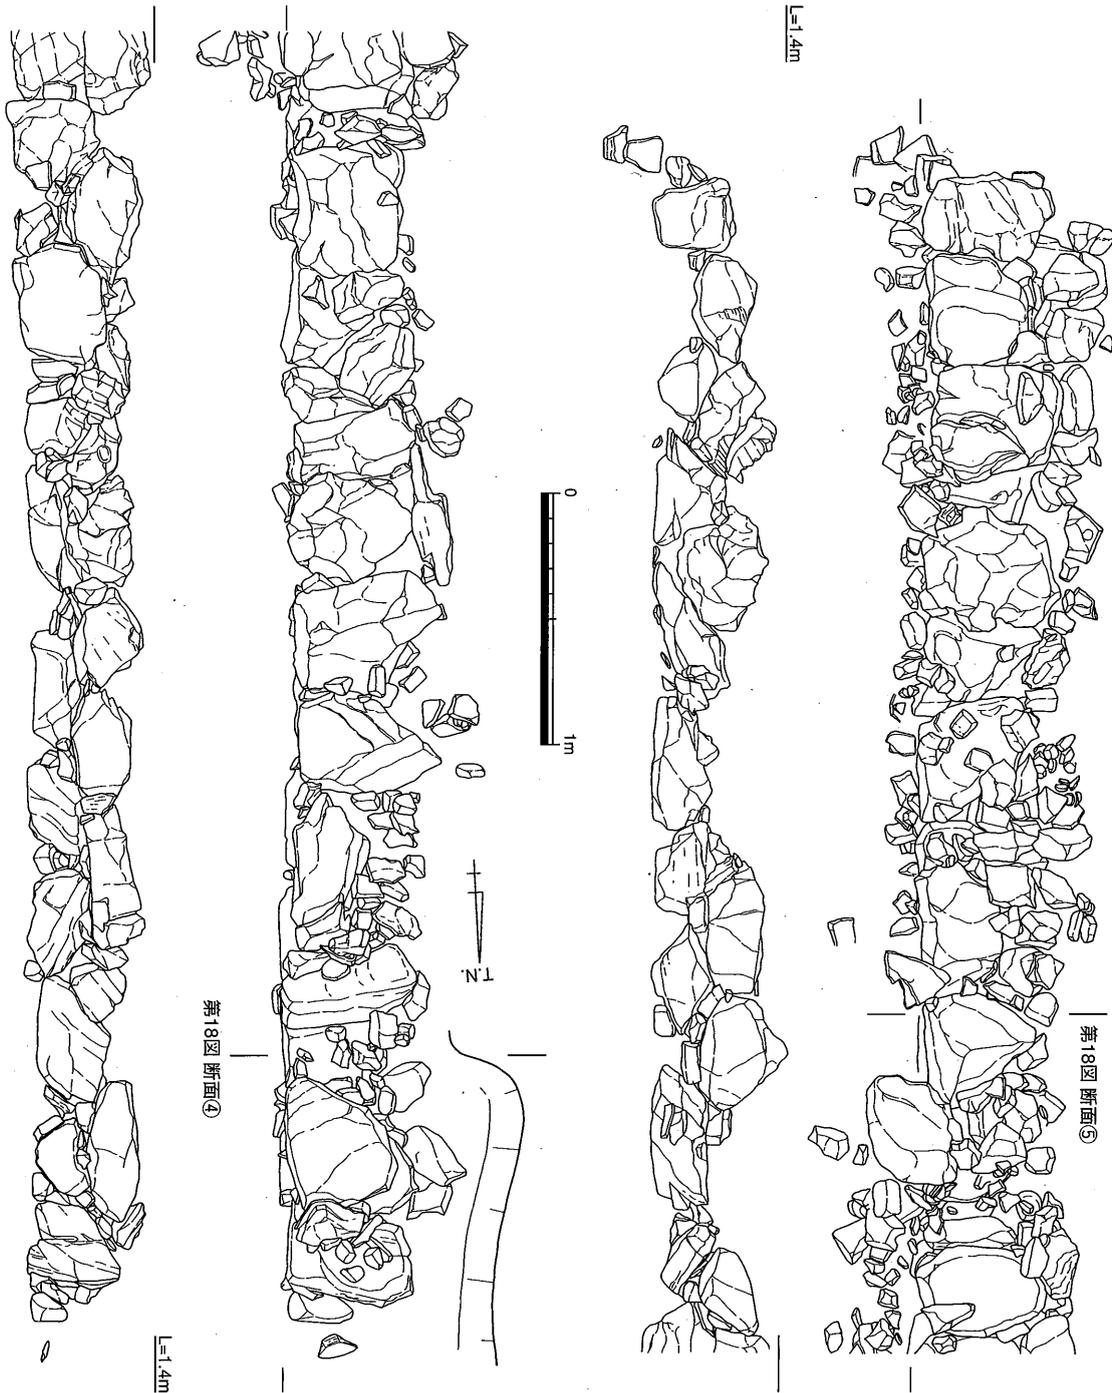
第21図 S Z a01平・立面図 (S=1/30)

12F・11H両地点で検出した。東側が一直線になるよう表面を東に向けて石を組んでいる。裾から1段～2段が現存していた。現状から最低でも標高14mの高さまでは積まれている。これは第1面を14m以上とした考えと矛盾しない。50cm前後の安山岩を主として用い、隙間には小礫を詰める。石組みの前面にはこれらの小礫が多く崩落している。21図では平面図のみ崩落石を表現し、立面図ではわかりにくくもなるため省

提で記述を進めてきた。S Z a01より西でもこの標高で遺構を検出しているからである。しかし第1面へと整地する際に土を削って入れ替えればこの前提は崩れる。ではこのような状況が行われたのかというと、否定しておく。掘り起こしによる土層上面の乱れはなく、何より入れ替える必然性がないからである。とするとS Z a01の奥行き分のみ地面より高い状況が生まれる。ここには何らかの構造物が想定される必要があり、まずは土塀が思い浮かぶ。もちろん奥行き分の厚い塀は考えにくい。塀よりはみ出た西の部分は隙間に土を詰め段を形成するようなことが考えられる。ただし石積

みの間には土塀の軸木となるべき柱を立てていた痕跡はなかった。単なる石塁を想定してもよいが、防御の石塁を築く必然性は全くない。S P a183他、石と石の間に位置するようなピットがあり、上部構造物の支えとして関連づけることも可能であるかもしれない。

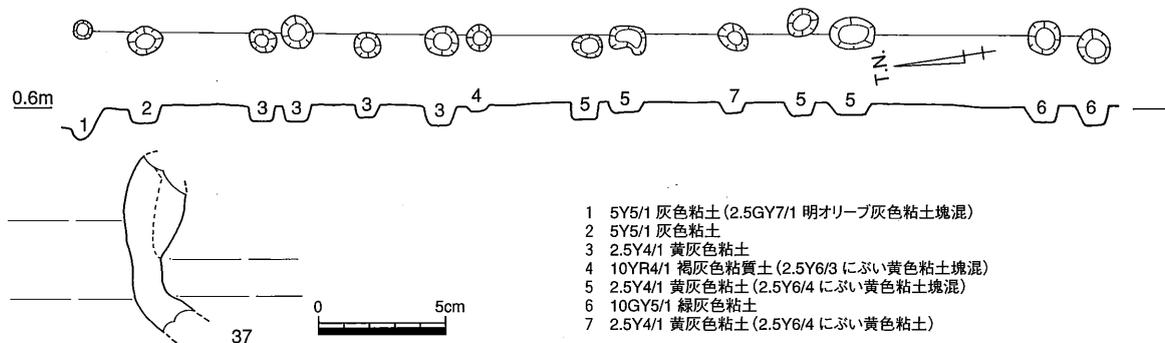
第26図 S A a02平・断面図 (S=1/50)、出土遺物実測図 (S=1/3)

12F区西部で検出した。N09° Eの方位を向く。S A a01同様一直線上から多少ずれ、更にピットの間隔

も等しくない。ピットは隣り合わせることもあり、打ち替えを考慮して間隔0.75mと1.0mで検討したが、いずれも結果は芳しくなかった。こちらは平面形がやや広いため、ピットを掘った後に杭を立て周囲を埋め立てたと考えている。ピットからは37以外は中世以前の土器細片が少量出土したのみである。37は備前焼の大甕で口縁端部を欠いている。遺構の掘り込み面は第3面かその上になるが、第2面に属する遺構群との方位のずれから第3面に属する。

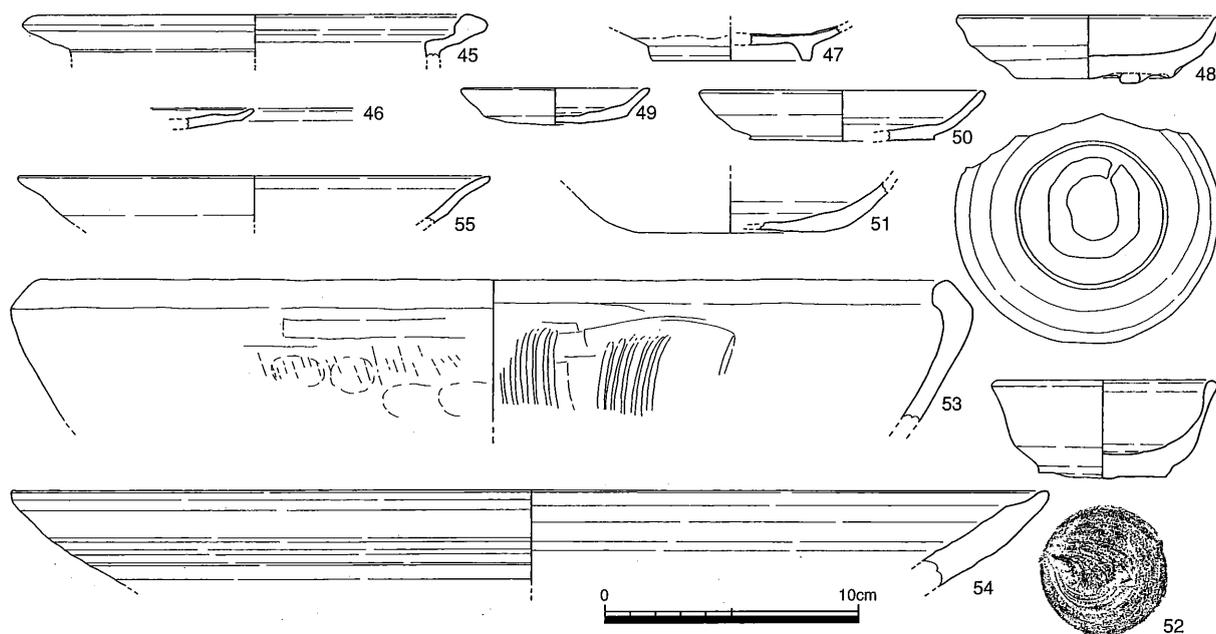
第33図 整地層出土遺物実測図(1) (S=1/3)

傾き・どちらが内外面かも不明である。47~54は11H区の標高1.2~1.3mの整地層から出土した。47は肥前系と思われる磁器皿で見込み部は蛇の目釉剥ぎを行っている。高台・高台内面は露胎である。48は瀬戸美濃陶器の皿で見込みには濃緑色の釉が厚く溜まっている。割れ口は焼けている。外底には輪トチンの跡がつく。49は土師器小皿である。全体に摩滅気味で、外底はヘラでなでて仕上げている。50は灯明皿で、内面に煤が付着している。外底は静止糸切りである。51は土師器坏で、外底はヘラでなでて仕上げている。52は深い土師器坏で、外底は糸切りである。胎土には在地産の土師質土釜等に共通するとした金雲母を含む。53は土師質播鉢で、6条1単位の卸し目をつける。胎土には金雲母を含む。54は陶器で大鉢とした。備前焼に色は似るが、胎土に小さな隙間が多く表面の1mmのみ特に焼き締まっている。

55~57・65~75・77~79・82~89は第2~第3面間の整地層出土遺物である。55は8層出土の陶器皿で、胎土や釉の剥げ方が48と似る。56・57・65は火災によるものとする10層出土である。56は軒平瓦で、三つ巴の回りに10個の珠文を配する。同範の瓦がB地区の第1整地層上面と下面の間の整地層から出土している。この整地層は18世紀前半頃と捉えられている。57は備前焼の播鉢で、口縁直下の部分である。卸し目の単位はわからない。17世紀第4四半期~18世紀前葉頃の製品と考える。65は鍍金の鉄製品で飾り金具であろうか。半円の弧を描く径6mmの断面を持つ棒を左端で折り曲げている。本来直線をなしていたものが土圧等のため歪んでいる。66~71・74・82・84・86~88は11H区の標高0.9~1.1mの整地層から出土した。66は中国磁器碗である。67は中国磁器皿で、軟質の胎土を持つ漳州産とされるものである。68の碗も漳州産と思われ肌色の軟質の胎土である。69は中国磁器

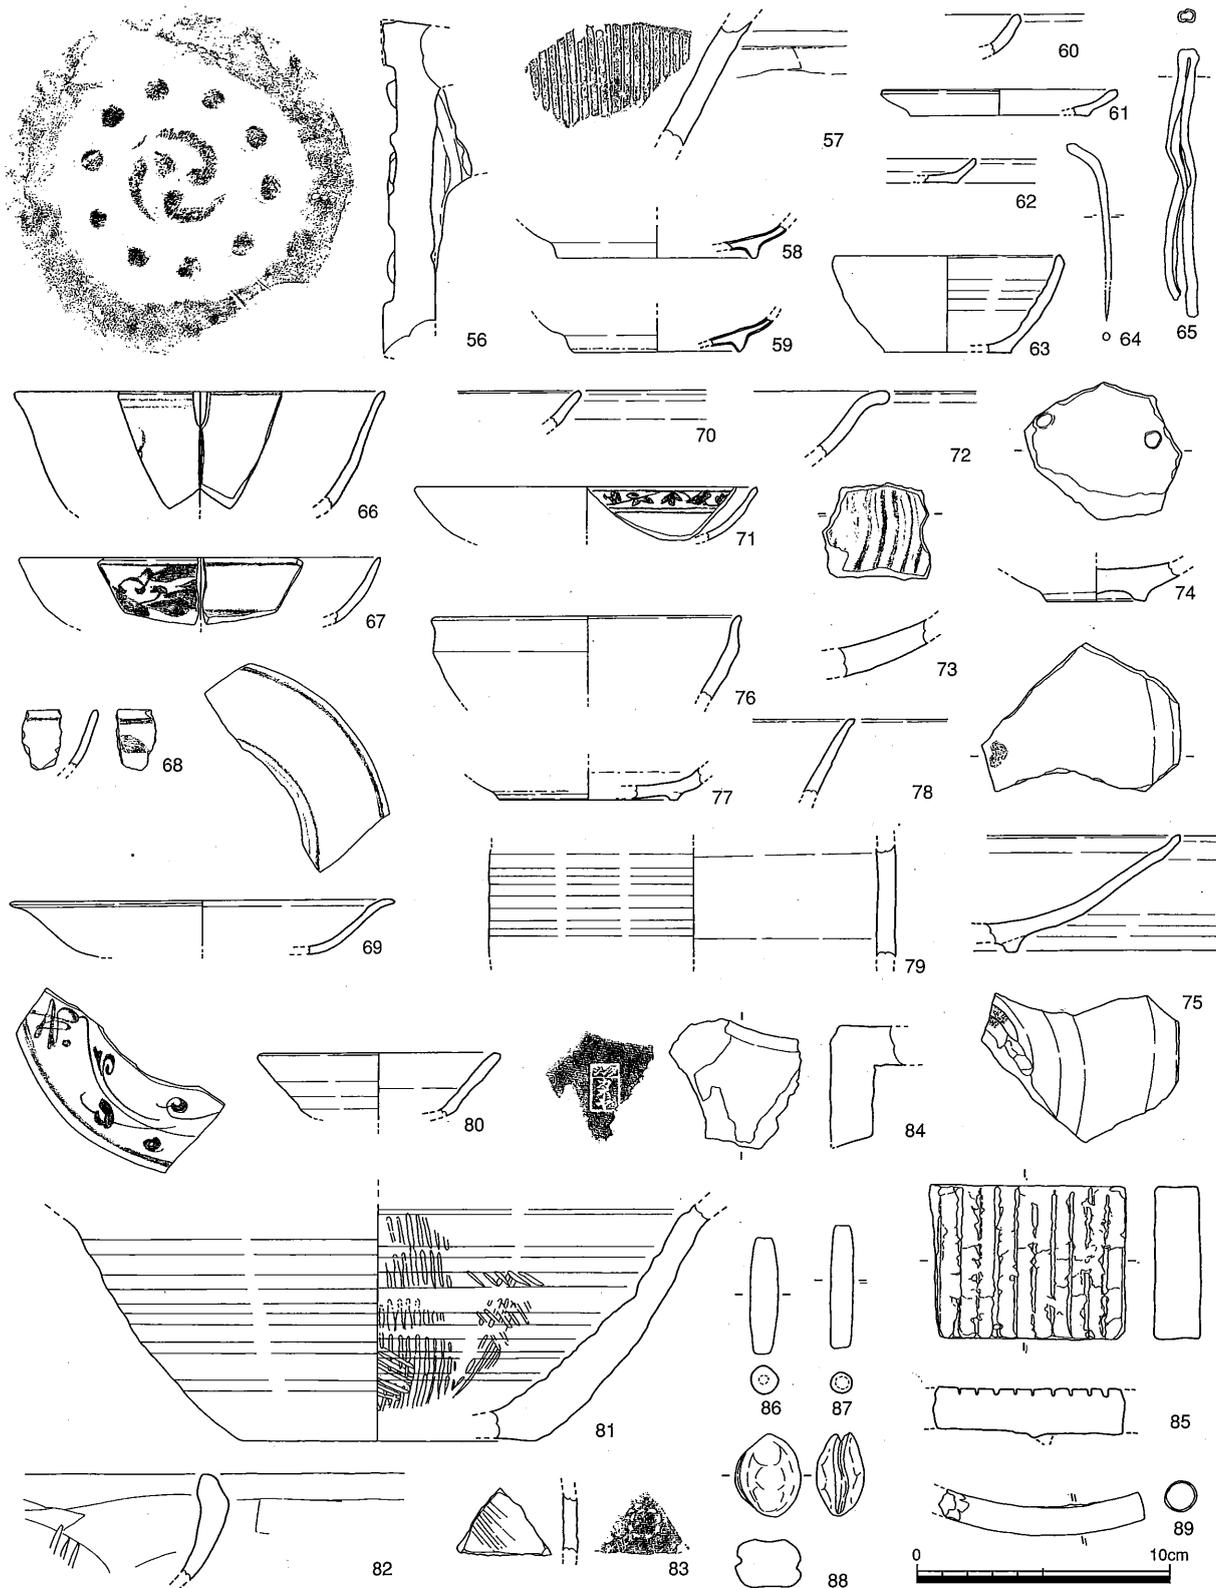
第34図 整地層出土遺物実測図(2) (S=1/3)

皿である。70は磁器の口縁で皿と思われる。71は肥前系磁器皿で17世紀前半頃のものである。74は肥前陶器皿で、内面に2カ所胎土目が残る。17世紀前半のものであろう。82は土師質播鉢で卸し目が少し残る。在地産とした胎土を持つ。84は軒棧瓦である。「ダンシ・カネヤ」という刻印を押す。高松市内南方の檀紙町で生産されたものであろう。近代に属する混入品である。86～88は土師質土錘である。86・87は穿孔型、88は有溝型である。75・83・85・89は11H区の標高0.9～1.0mの整地層から出土した。75は肥前系陶器皿で高台に切り込みがある。また内外面に砂目積みの痕跡が残る。17世紀前半のものであろう。83は土師質火鉢胴部に押された刻印の文様である。85は陶器でタイル状をしている。幅6cmで長さ不明、6mm間隔で平行に溝を切り込んでいる。その上に釉を厚くかけて、溝が一部つぶれている。裏側中央には接合剥離面が残る。89は銅製品で薄い板を巻いて中空にしている。右端は折れていない。72・73・77～79は精査等で出土した。72は中国青磁で皿と思われる。焼成が悪いため緑釉にまだらの白い筋が多く走っている。73は肥前系陶器の刷毛目皿である。17世紀後半～18世紀のものである。77は陶器の碗である。内外面とも体部のみ緑釉がかかる。78は陶器の碗である。胎土が一部赤変し、それが薄い白釉を通して文様のように見えている。79は筒状の陶器である。徳利の可能性もある。褐釉が内外面ともかかる。
