サポート高松総合整備事業に伴う埋蔵文化財発掘調査報告第3冊

高松城跡（西の丸町地区）Ⅰ

香 川 県 教 育 委 員 会
財団法人香川県埋蔵文化財調査センター

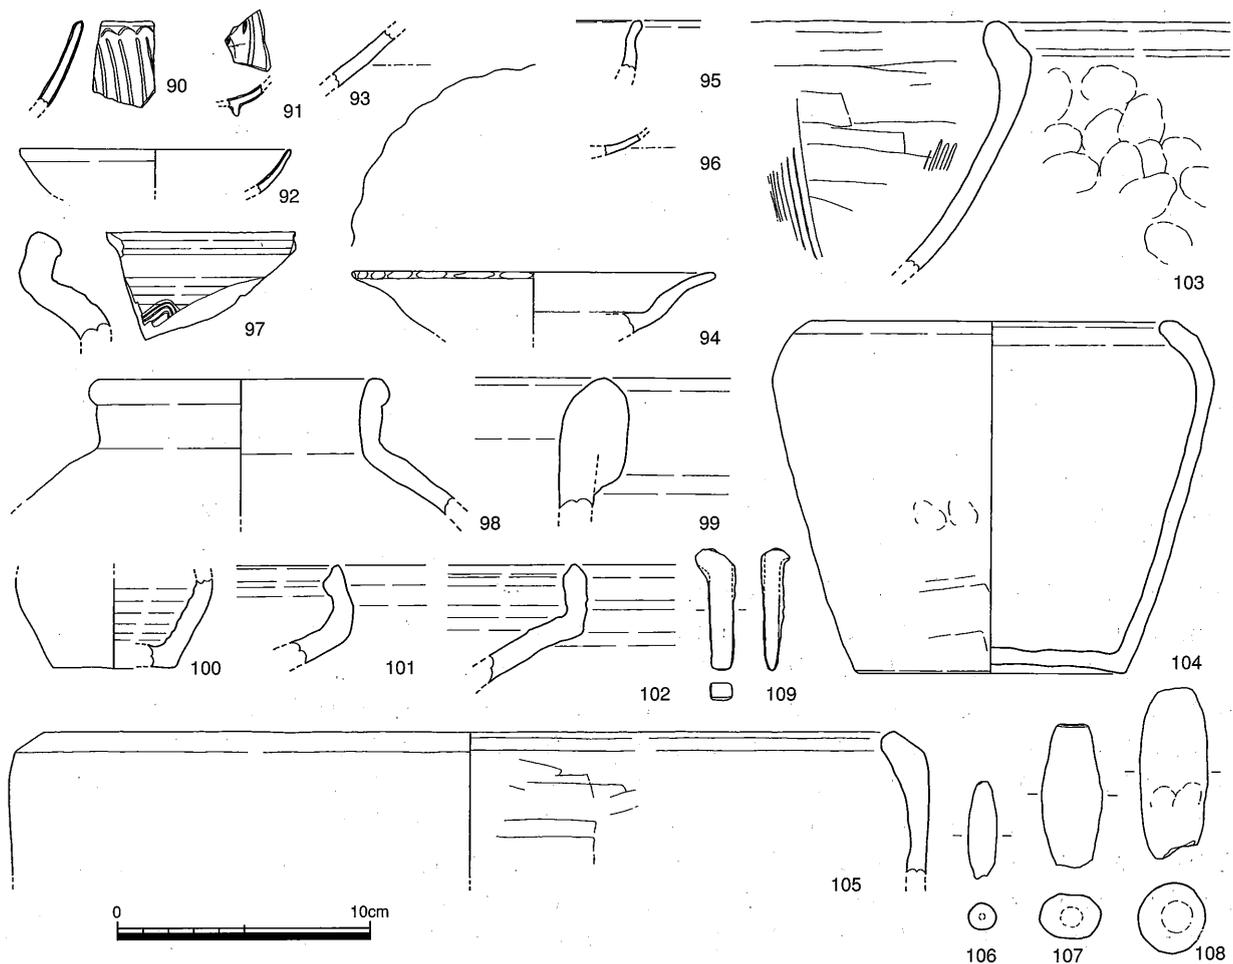
第35図 包含層出土遺物実測図 (S=1/3)

76は陶器天目碗である。口縁下の屈曲は稜を持つほど明瞭である。80は備前焼皿である。81は備前焼播鉢である。卸し目は8本1単位でつけられる。16世紀後半～17世紀前葉のものである。90は中国青磁碗で蓮弁はヘラ先により細線で描かれる。縦細線と剣頭是对応せず蓮弁としての意識が忘れられつつある。15世紀後半～16世紀前半のものである。91は中国産の染め付け碗である。16世紀初頭前後のものである。92は16世紀の中国白磁皿であらう。93・94は肥前系陶器皿である。94は上面から見ると口縁が波状を描く。17世紀前半以前のものであろう。95は天目碗である。褐釉が全面にかかる。96は陶器で内面全体と外面上半に白釉がかかる。97～102は備前焼である。97・98は壺で97は肩に波状文が描かれる。99は大甕の口縁である。100は小さな壺

である。101は大平鉢である。102は播鉢である。口縁は直下に段を持たず直立する。16世紀前半頃のものであろう。103は土師質播鉢で卸し目は5本以上が1単位である。胎土には金雲母を含む。104は土師質の壺であ

る。胎土には金雲母を含まない。105は径不明の大型の土釜である。106～108は穿孔型の土錘で、107・108は中型の大きさである。109は釘と思われる。頂部は横に曲がる。

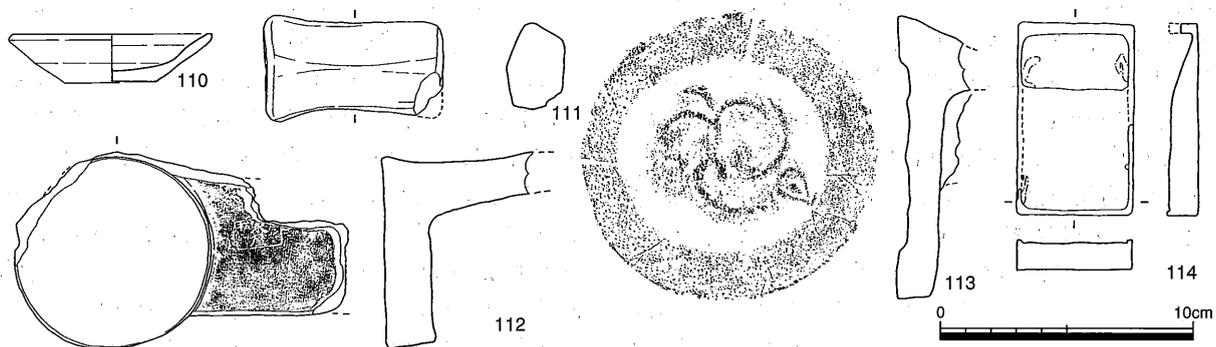
第36図 攪乱層出土遺物実測図 (S=1/3)

110～114は攪乱など層位に関係ない状態で出土した。110は土師器小皿で完形で出土した。外底はヘラでなでて仕上げているが砂粒を多く含むなど全体に雑な作りの印象を与える。111は器種不明の土師質土製品で中央が少しすぼまる。断面は5面に面取りしてなでられている。両端には原体から剥離した痕跡もない。
