秋田県文化財調査報告書第5集

脇本埋没家屋第一次調査概報

秋田県教育委員会

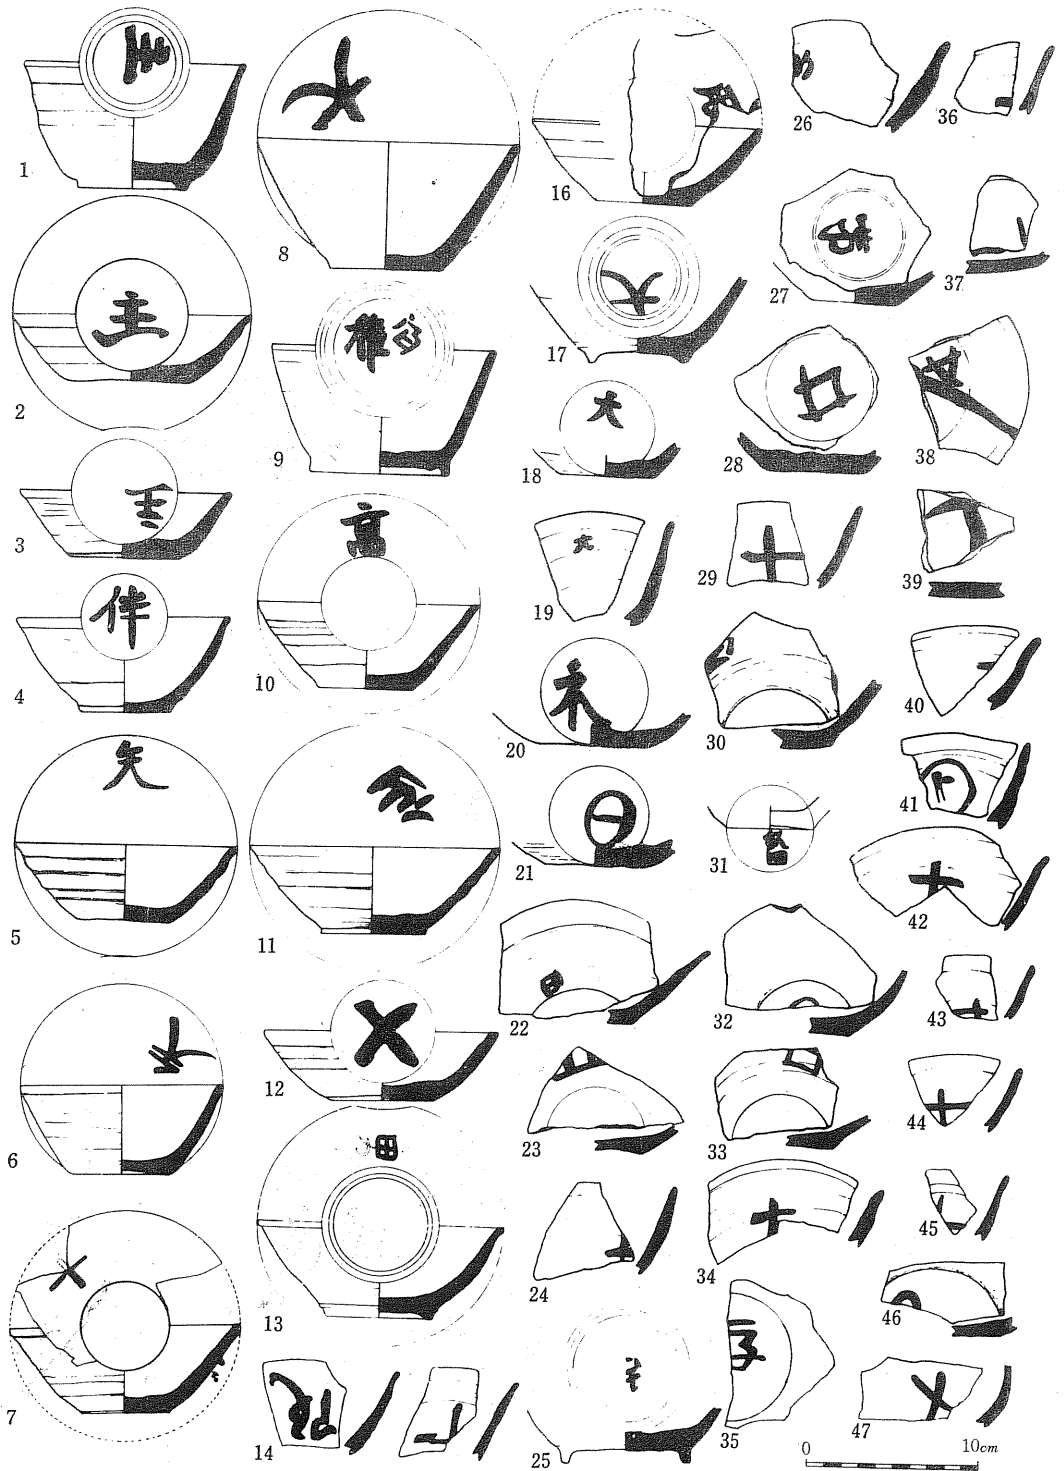
第 9 圖 墨書須惠器

本遺跡に於いて墨書が見られる土器は、保存状態が良好な為、総数47個を数える。

以上2つの問題に関して、その分類を試みたわけであるが①にかんしては、その書かれている場所は胴部に多いことが明瞭であることがわかり、しかもその大部分は、「+」を始めとして判読ができかねるが簡単な数字を表わしたものが多い感じを受けるのである。

②にかんする字型は、圧倒的に「+」が多く、その他、「大」の4個、「主」の3個、「矢」「田」が各々2個という順になっている。これら字形からそれぞれの意味、内容を検討すれば地名、職業名、人名の頭文字と多種多様に考えられるがこうした問題については更に研究する余地があると思われるのである。

特に9の「穉」31の「秋田」の2つは、本遺跡の内容、性質を考えてゆく過程において重要な出土品と思われる。(鍋倉勝夫)
