秋田県文化財調査報告書第19集

# 胡桃館埋没建物遺跡第2次発掘調査概報

— 秋 田 県 鷹 巣 町 所 在 —

秋 田 県 教 育 委 員 会

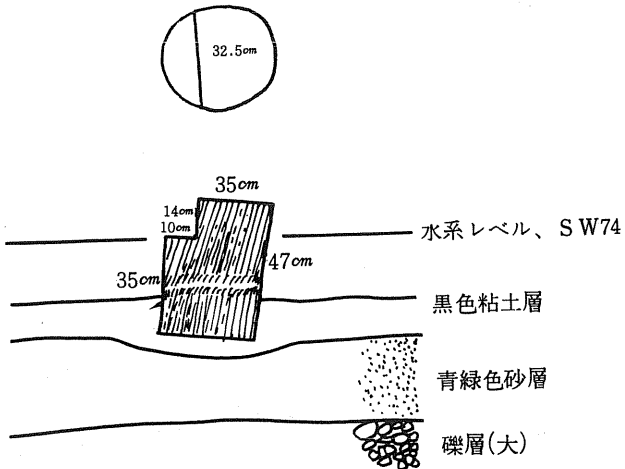
第9図 C建物内の柱様部材実測図

中央柱断面図

北西部柱断面図

内部においては、前回出土した3本の床面から垂直にたつ柱様の部材について、床面下に掘り下げて調査した。これらの材は、黒色土の下の青灰色砂利層に底を接して立つ(第9図・なお前年度調査概報の図版5参照)掘立深度は比較的浅く22.3cm前後である。したがってこれらは上部荷重を支えるために立てられ、後に切断されたものでなく(少くとも埋没直前には現状のようであった)、当初から発掘時の状態につくられたものと考えられる。建物の南北中心線上にある2本の材の中、南側の径32cmの丸材は長さ55cmで底部にはめど穴がある。北側の長辺26cm、短辺14cmおよび11cmの台形断面の角材は、南側にほり込み溝をもち、長さ63cmで側面に5cm角の二つの埋木された穴をもつ。埋め木の一つは黒色土層中にあるから、この埋め木仕事はこの材がここにすえられる以前のものと考えられる。すなわちこの材は転用材なのであるが、形状・寸法からみて方立柱の余材を利用したものと思われる。これらの材が如何なる目的ですえられたのかは不明である。なおこれらの部材はすべて黒色土より5cmほど上のあたりから下にかけて腐蝕し、表面木質がすけているが、この現象はA1の柱でも全く同じことが観察されている。腐蝕部分は元来地表下に埋没していた部分とみなされるが、それが黒色土層とややずれるのは、厚く

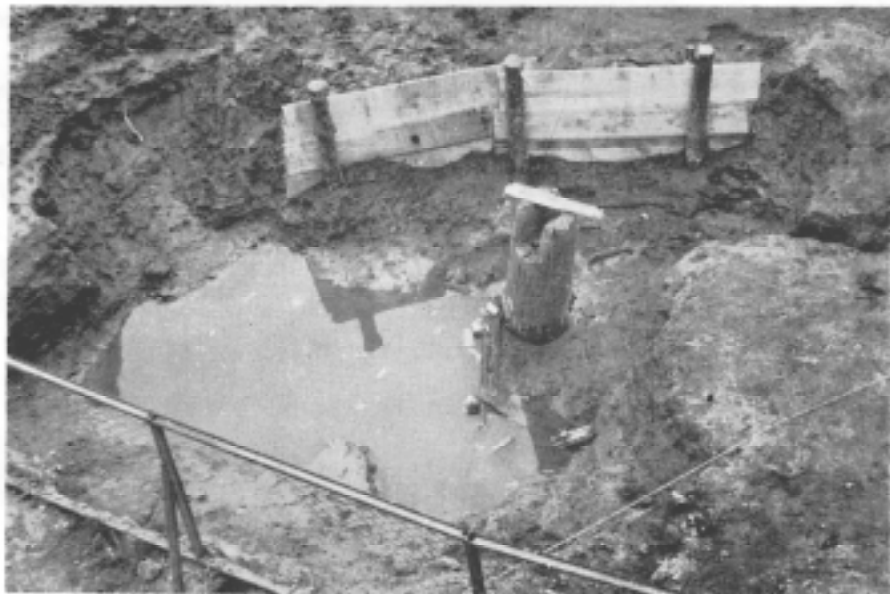
第 17 図 A 1 柱 写 真 東 3 号柱である

東3柱は北に16・7度ほど傾いて立つ。切断面直下に東と南に板がはりついた状況で出土したが、これらはシラス土層中に位置していたから、埋没時に偶然附着したものであろう。現グランド表面から1.8m

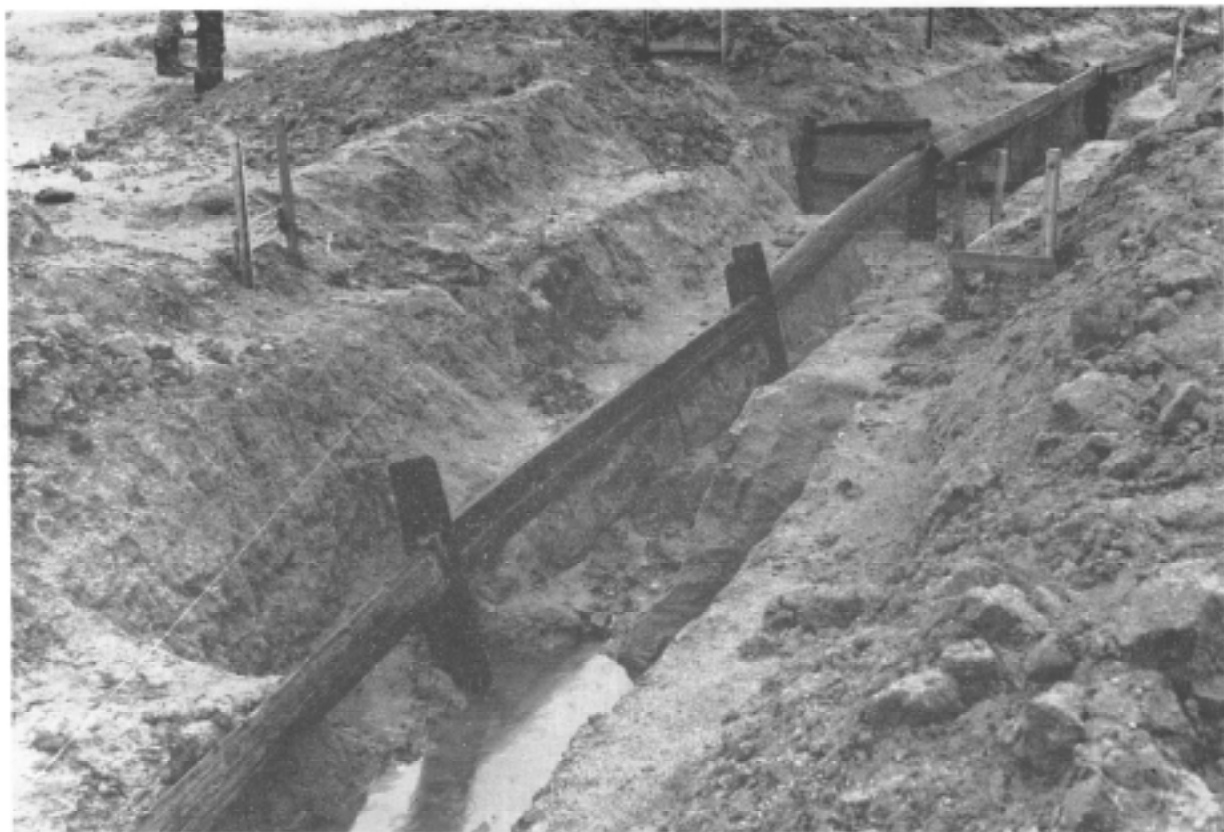
第20図 A2 柵列写真(3)  
東北より西南方にのぞむ。手前から数えて3本目の柵柱がA  
3柵列との結合場所になっている。

**A 2** (第5、18、19、20、21、22、23、24図) A 1の北側に、ほぼ東西方向に南に張り出した形で弧を描いて走る柵列である。昨年度柵の延長35.5m分を発掘したが、今回はそれをさらに東西に追跡しておくなくとも60m以上連続することを確認した。柵は柱と貫から構成される。柵柱は10本を検出し、これを西から第1、第2、第3……と呼称する。西1から9までは連続して発掘したが、第9柱の東はグラウンドの金網があり一柱分とばして発掘しているので、次を第11柱と呼ぶ。この柵の構造については昨年度の報告書に述べられているから詳細は省略する。柵柱は黒土層下の礫層から掘立てられていた。第1柱附近およびその西方トレンチ内は、グラウンド整地以前に池であったところで、埋立土砂で荒れていて層序も明確でなかった。第1柱より東方は層序も明瞭で、黒土を地山とするが、この黒土面は多少の起伏をもって西に向って高くなる傾向を示していた。第11柱の東方に設定したトレンチでは、柵は発見できなかったが、層序についてやや注目される結果がえられた。ここではシラス土の下に黒色土層がなく砂質粘土層があって礫層に続くのである。シラスは北方のB地区より更に50～60cm深くまで堆積している。いいかえれば埋没以前は、住居遺構の辺より60cm近く地表が低くなっていたのである。あるいは溝または池になっていたのであろうか。

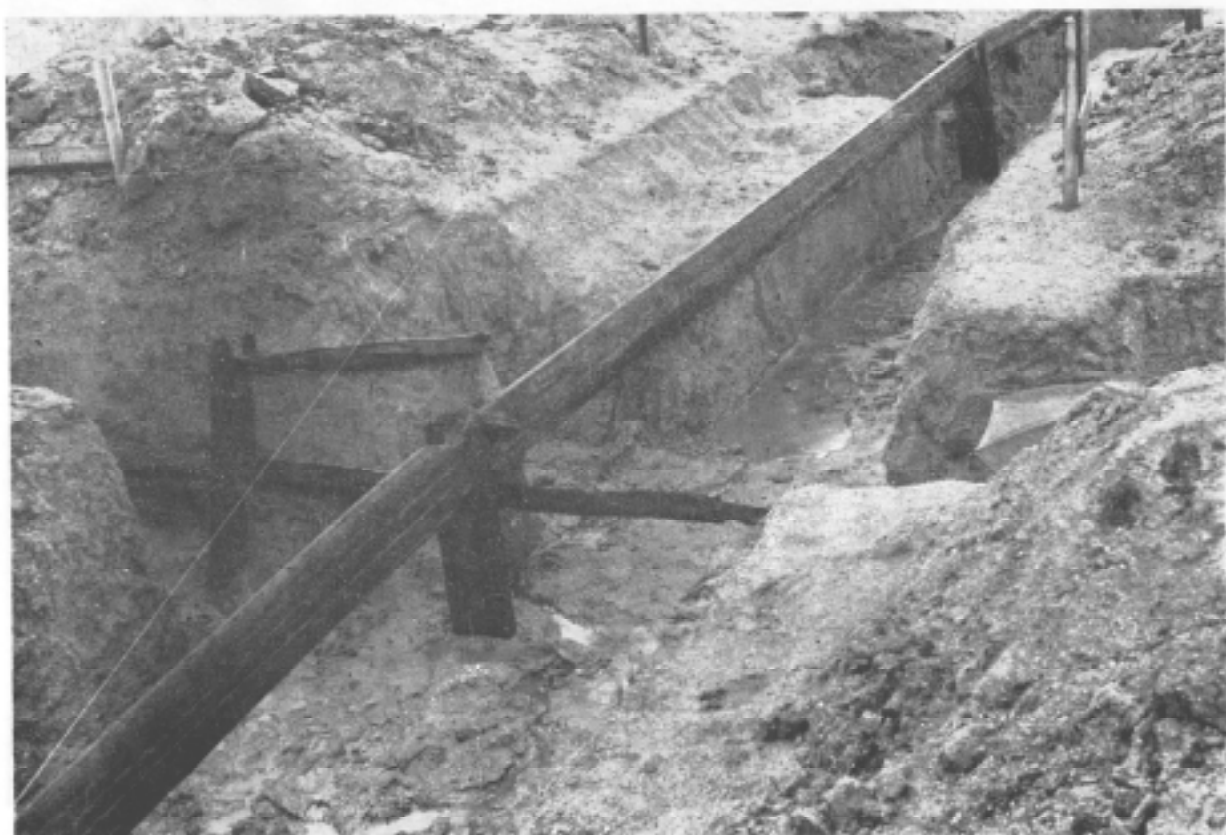
第21図 A2 柵列写真(4)  
A2柵列から分岐してA3柵列が南方(向って左手)に延びて  
行く結合場所を東北からみたものである。

**A 3** (第25、26図) A 2の第5柱の地点で、A 2柵に直交して南側に南方に延び、構造の手法がA 2と異なる別種の柵が発見された。これをA 3とするのである。この柵は丸木を小割した未仕上の粗作りの杭木を用いて作ったものである。柵柱となる柱はほぼ60～80cm間隔に立ち、これに長さ3～4m前後の杭木を水平に葛で緊結している。この水平材が25～30cmの間隔で4段になって柵が構成されている。但し、A 2柵と交わるところの北端それに続く2番目の柵柱は、その形状がA 2柵のものと全く同一であって、上述した構造手法になるのはそれより以南である。この柵は杭柱数38本、延長にして約30mまで発掘したがなお南方に続く模様である。柵は南方に行くに従って大きく傾倒している。柵列は直線的でなくいくぶん不規則に屈折していてその構築には十分な計画性を認め難い。

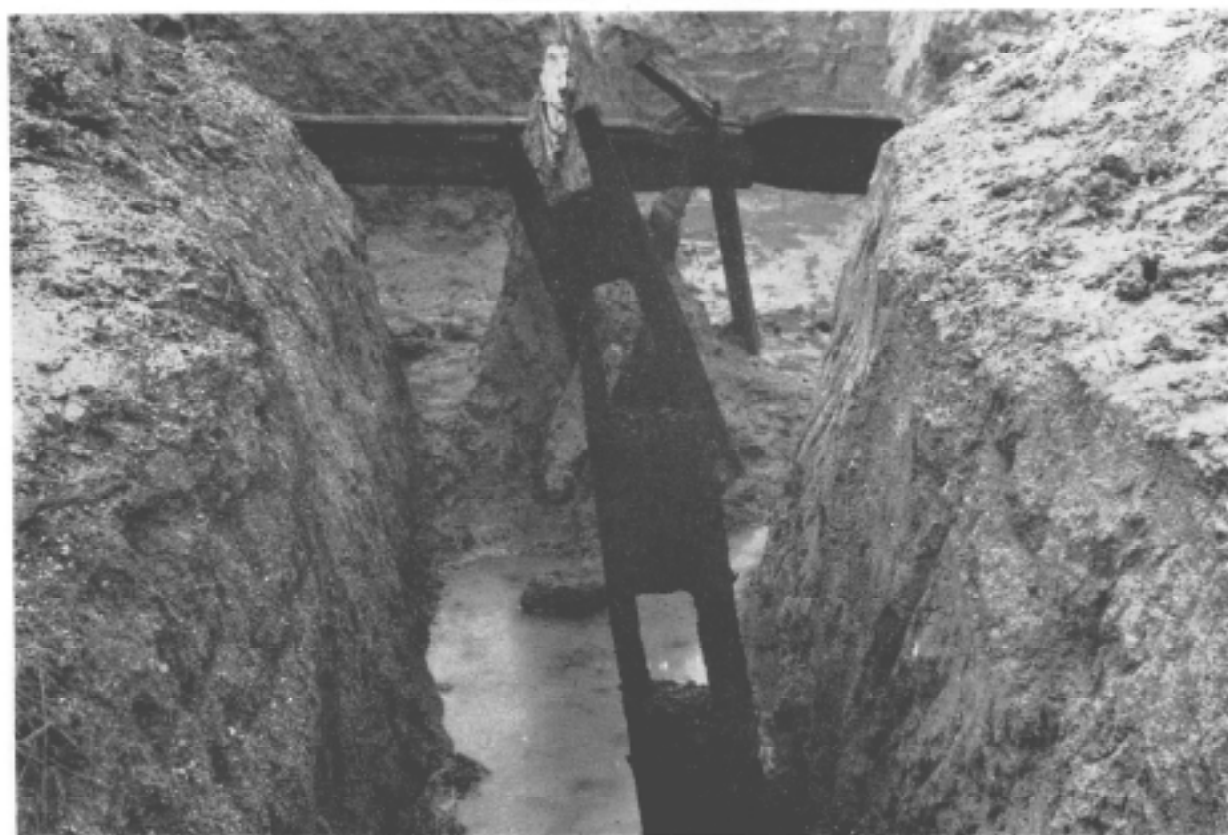
第24図 A2柵列とA3柵列との結合写真

左手から右手にのびているのがA2柵列(東西方向)で、それから手前に向ってのびているのがA3柵列(南北方向)である。南から北方にのぞんだ写真。

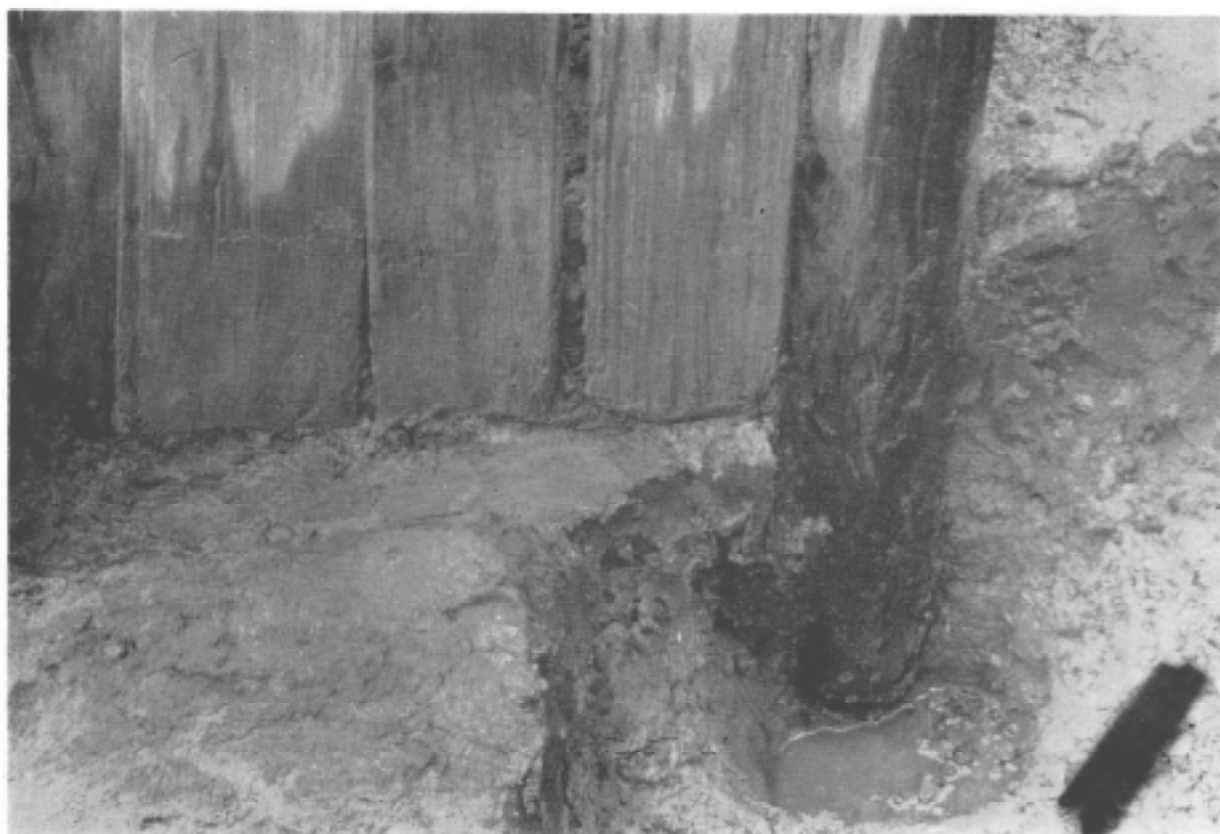
第 30 図 B 1 建物の柱・壁板の掘立状況写真

**B1 建物** この部分の黒色土以下の層序は、西南隅で調べたところでは、黒色土30cm、礫を含む青色粘土20cm、青色砂質粘土となる(第7図)。柱は黒色土の地表から75cmの深さをもって青色砂質粘土中に掘立てられ、壁板は18cmの深さで黒色土層中に掘立てられていた(第30、31、32図)。床は板張の形跡はなく土間であったとみられる。床面中央には1.0m×1.3mほどの広さに炭の堆積があり床の一部は赤く焼けていた。これは一応炉址と認められる。東南隅近くには、指の太さ位の杭と、径50cmくらいの馬蹄形平面をもち、同じく指太さの角材(仕上げである)を立てめぐらし北側に開口部をもち、内部には炭と火がたまっていた施設とがある(第33、34図)。これらが何であるか明らかでないが、後者は火の使用と関係するものであることは疑いないだろう。前回の報告では、この建物の戸口が一つしかないところから(第35図)、これを倉庫と推定したが、こうした生活施設が検出された以上は倉庫とみるのは必ずしも適当でなく、むしろ住居と考えた方が良いと思われる結果になった。

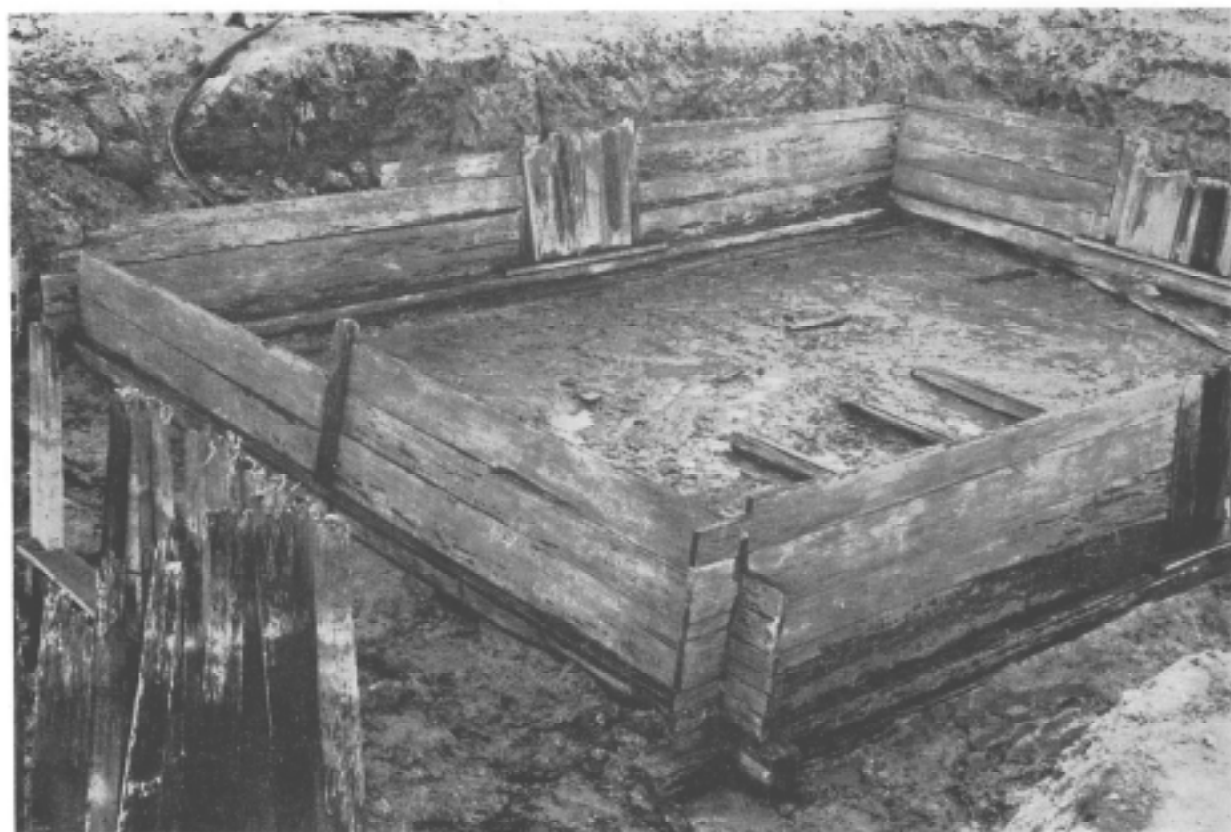
第36図 B2建物写真  
西北方よりのぞむ。近景の隅はB2の北西隅で、遠景の土居  
(東側)の据えかたが見えている。内部には根太材も見えて  
いる。

**B2 建物** 床面調査で構造形式に関して新たに得られた知見は、土居の据え方である。C建物はとびとびに配置される玉石の上に土居が据えられていたが、この建物では隅部および戸口に当る部分の下に板を1・2枚黒色土上に置き、その上に土居を据えるという仕事をしていた(第36図)。北側中央柱下では、この板の下に小さな玉石を入れていたが、他のところでは何ら特別な地業を施していない。

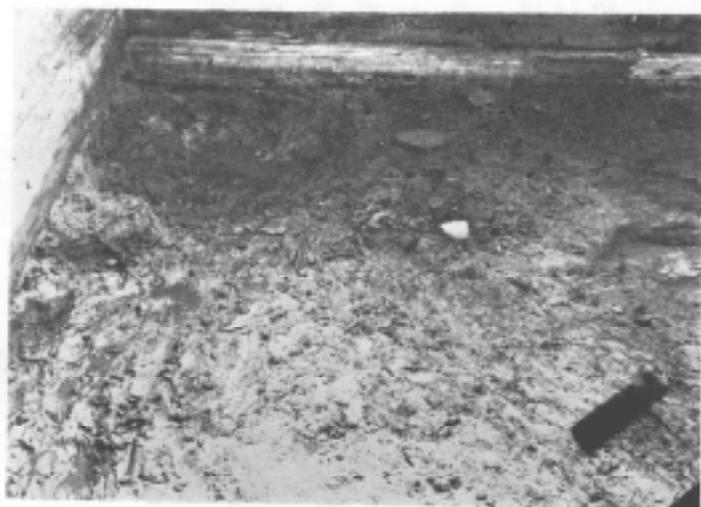
← 第39図

B2建物内南西隅の遺構写真  
竈跡・伊跡・用途未詳の窪み穴  
がみえている。土器片、木管の  
残片などもみえている。

床面施設として検出されたものは、竈址・炉址および用途不明のくぼみである。竈址は西南隅にある（第39図）。その構造は、9本の小枝を半円形に土中につき立て、これを芯にして土を塗り上げて成形したと考えられるもので、竈の直径は約60cmで北側に焚き口をもつ。竈の内部には火や木炭が堆積し、中央にはこぶし大の石が一個埋められていた。竈地面全体にあまり強い焼成のあとは見られない。それほど長くは使用されなかったらしい。炉址は竈の東北方50cmはなれたところにあり、ほぼ一辺80cmの方形に炭化物が堆積したもので、西方戸口の南端と直交する根太の一部に認められる焼損部分とこの炉址とは位置が一致するから床板に附属して設けられた炉と解してよいと思われる。また竈よりさらに西南の隅部は窪みになっていて、南側土居下にはこの窪みを仕切るような丸木が残存している。この窪みが何であるか明らかでない。竈に接していること、この附近からだけ土器片が集中的に散布していたという事実を挙げるに止めておく（第40図）。

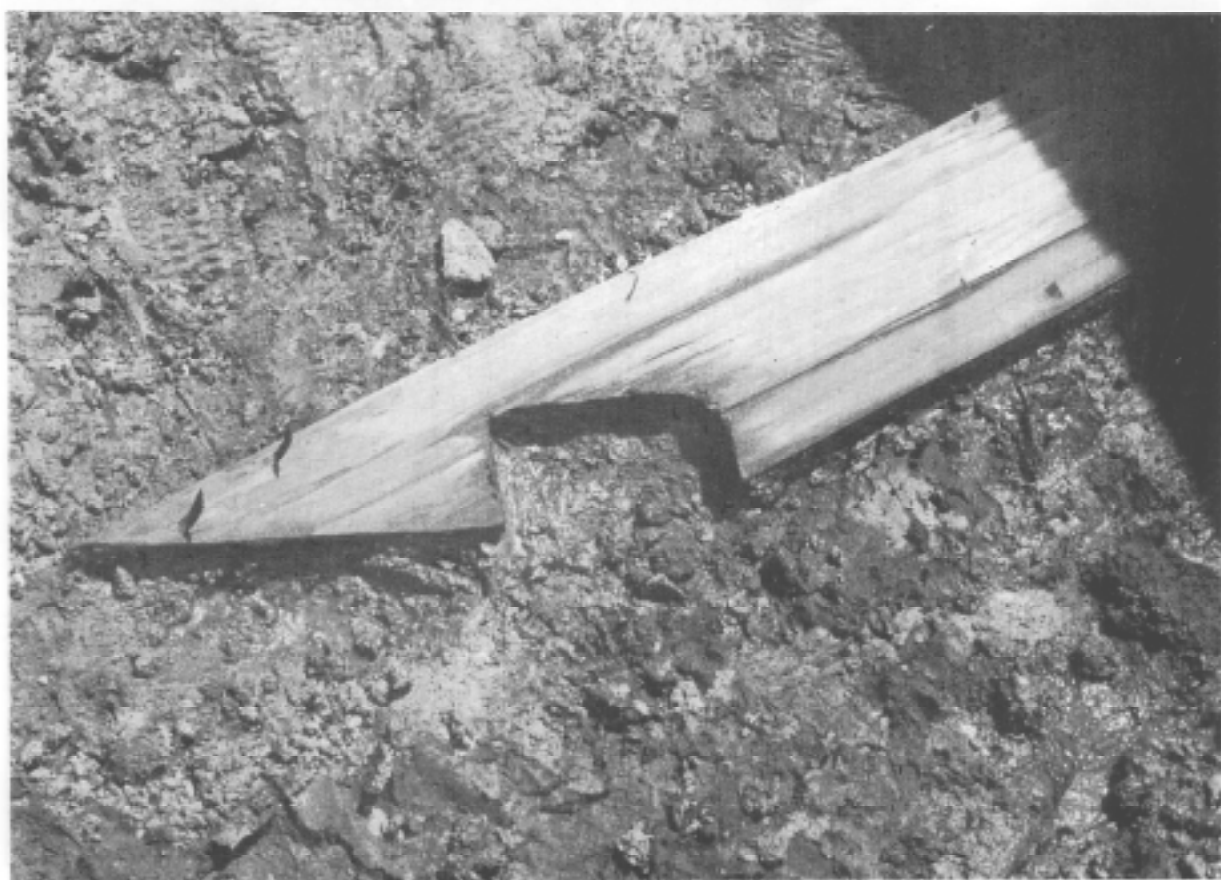
第43図 B2建物内、床根太下削い物、  
他材の断片が利用されている。

2. 床 遺存していた床板・根太・根太下銅物などによつて、内部は地表に短辺方向に根太をおき、長辺方向に床板を張っていたことが判明した。ただし、南西隅は、一部分土間のままのところがあり、ここに炉やかまどを施設していた。

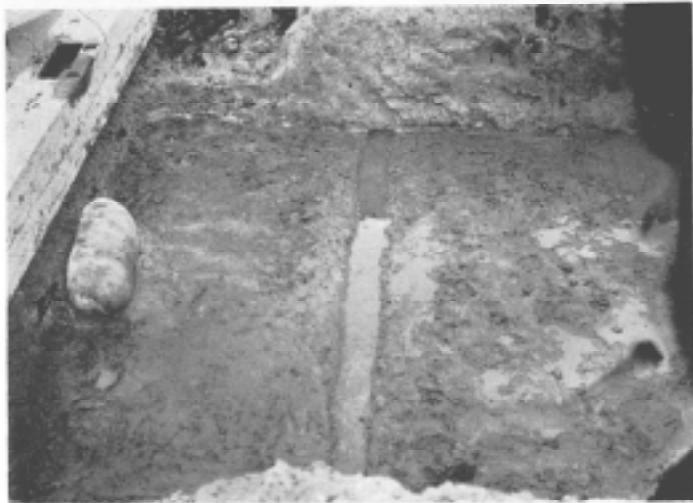
第 44 図 C 建物南前方の雨落写真  
西から東方にのぞむ。

外廻りの調査は地形の関係上、建物南に限って行なった。まず南方戸口前面を約3mの巾で南方に向けて掘り広げたところ、南側土居の真から南へ1.6mところで土居に平行して東西に走る雨落を黒色土上に検出した(第44図)。この溝は軒先からしたたる雫によって地表が穿たれてできたもので、巾15cm、深さ5cmほどあり、土器や木の細片が混ったさらさらした砂でつまっていた。ついでこの溝の延長を追って建物東南隅南方に別のトレンチを入れたところ、正しく延長線上に雨落ちが現われたのである。ところが奇妙なことに、この雨落ちは東側土居端の延長線上までしか続かず、それより東方には延びていないのである。このことは、仮りにこの建物が切妻屋根をもつとすれば、切妻のそば軒(壁から外側に出た妻部分の屋根)がなかったことを意味するのである。わが国の、これまでに知られている建築物の中で、そば軒のない形式のものはないから、これは全く異例なことといわなければならない。あるいはそば軒の部分だけ雫が落ちないように装置でもあったのだろうか。何分一ヶ所だけの調査であるから、この問題について明確な断定を下すことはできない。今後残る三隅についても調査して、この問題に関して資料を整えられることを望みたい。なお東側土居外方も調査したが、この部分は水路になっていたため元地表面ままで荒れていて雨落ちの存在の有無を確かめることはできなかった。屋根形式は一応切妻と推定されるのであるが、寄棟系統の屋根でなかったといい切れる根拠もまだつかんでいない訳で、これも今後西側土居外方の調査に課題が残されている。

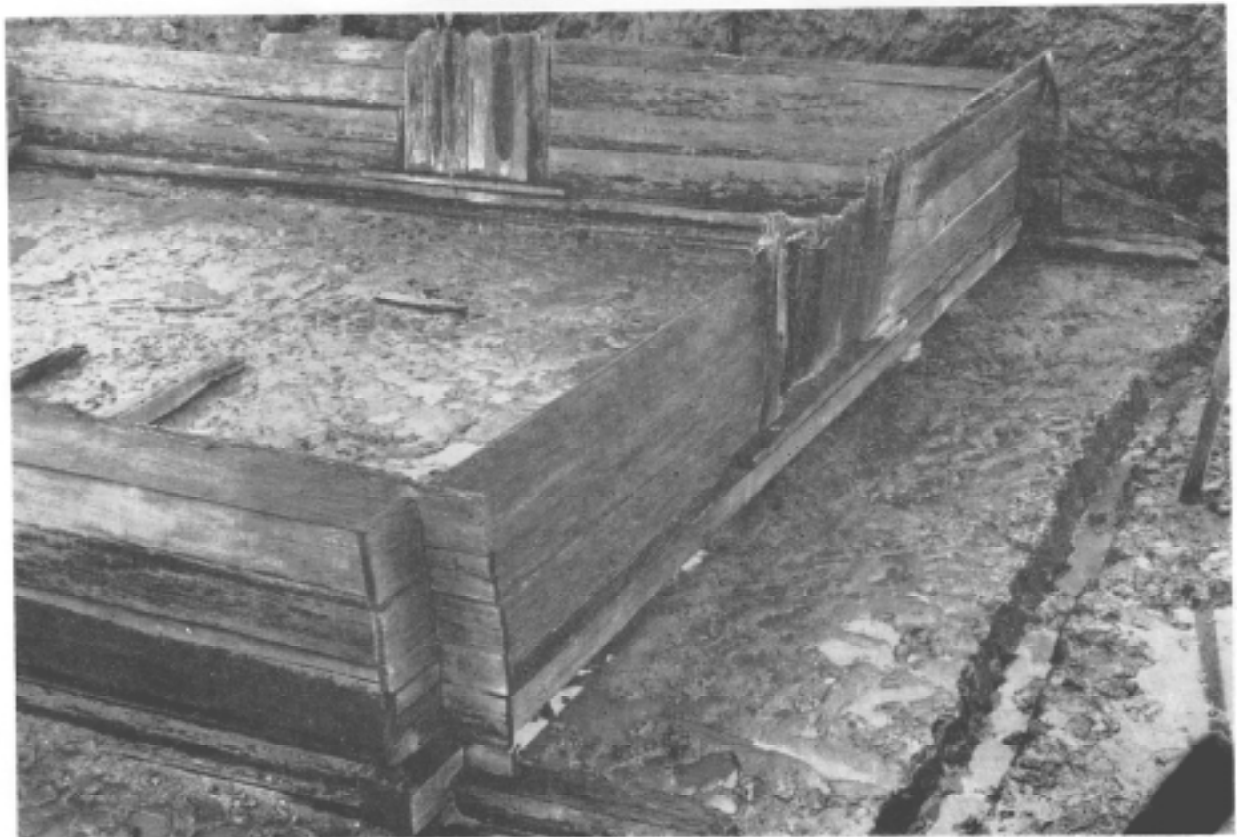
第 47 図 B 2 壁板隅部分組合せ工法写真 (2)  
西南隅を西からみたものである。したがって右手 (南) に  
南戸口、南戸口のさらに右手 (南) に棟持柱の一部もみえて  
いる。

その二は壁板隅部分の工法である。壁板の隅部分は、板を背ちがいに交互に積み重ねる方法によっている。したがって、仕口はそれぞれの板を上端と下端から板巾の1/4ずつ、組みあわすべき対象の板厚だけ欠きとることを原則にしている。(第46、47、11図)
