秋田城跡調査事務所年報 2010

秋田市教育委員会
秋田城跡調査事務所

Ⅱ 第96次調査報告

Ⅲ 第97次調査報告

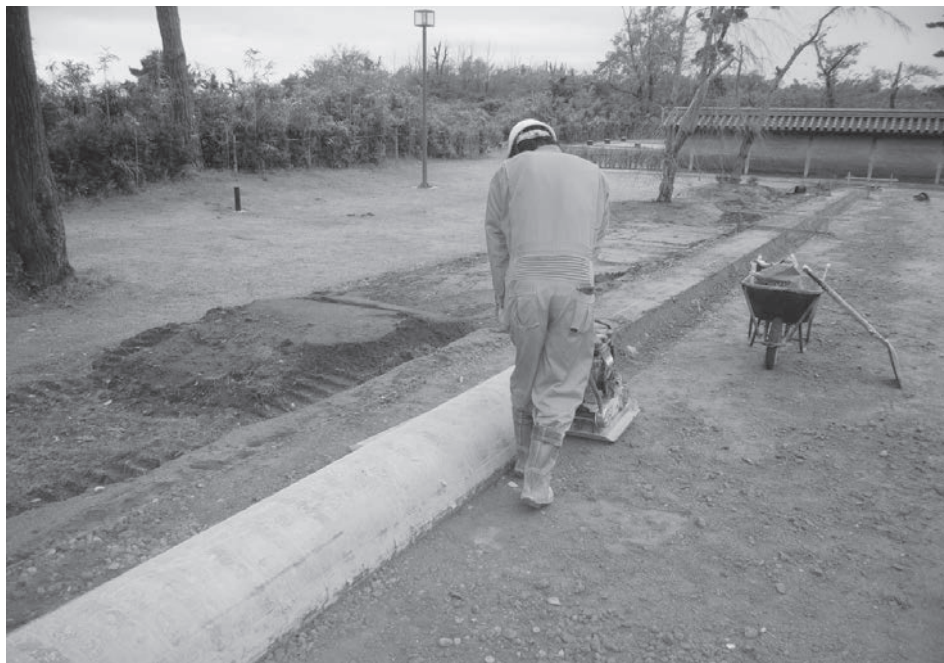
側溝部路盤（砕石）敷均し（東から）
土側溝となる部分の丸みについては
側溝と同じ丸みの厚紙でできた型枠
を利用した。

舗装材コテ仕上げ（北西から）

クラック防止のため型枠で5 m
間隔に縁切りをした部分に、樹
脂で混合した舗装材をコテで3
cmの厚さに敷均した。

大路舗装材については、平成9年度の外郭東門整備時にも施工しておりその際は、一次材を主体とした土系のセメント舗装としていたが、凍結融解による剥離等経年劣化による痛みが激しいことから、見学者に対する説明を十分にすることを前提に、今回は耐久性が高い透水性樹脂舗装を採用した。

なお、この舗装に関しては、一年の暴露試験を行い積雪時にも滑る危険がないこと、一冬だけの暴露ではあるが劣化等が見られなかったことを確認している。
