# 名勝旧秋田藩主佐竹氏別邸(如斯亭)庭園

- 修復整備に伴う発掘調査概報 -

2013.3 秋田市教育委員会

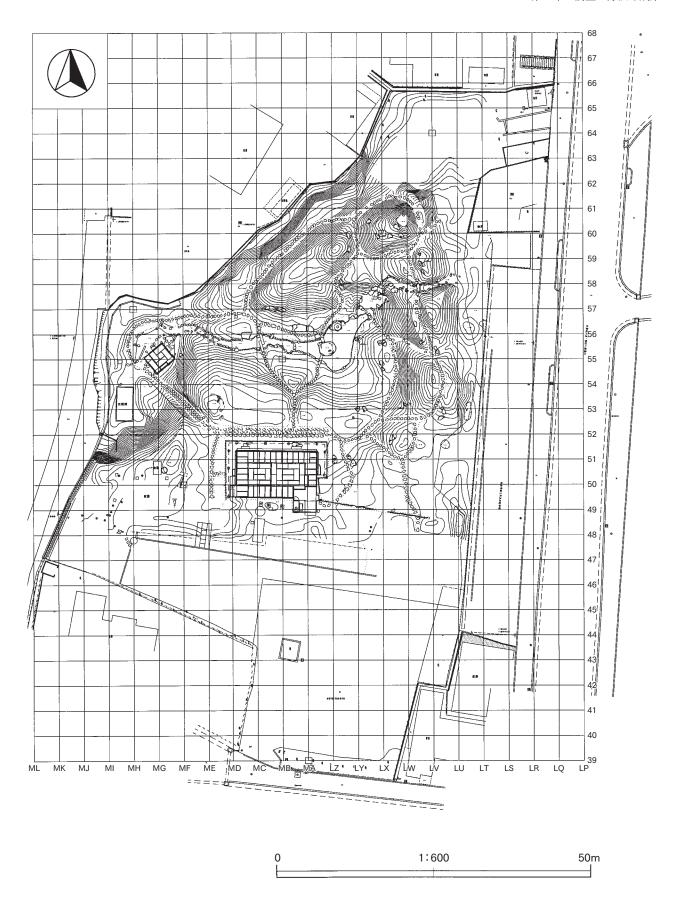
第3図 グリッド配置図

調査対象地である庭園全体に、一区画4m×4mのグリッドを設定した(第3図)。各グリッドは世界測地系に基づいた座標軸である。グリッド南北軸は真北方向軸を示し、それに直行する東西軸を設定した。グリッド南北軸に算用数字、東西軸に2文字のアルファベットを付し、各グリッドの南東隅の交点で両者を組み合わせてグリッド名とした。したがって、各グリッドは、南東隅の杭の名称となる。また、主要なグリッド杭はベンチマークとし、標高座標を持ってきた。ベンチマークのグリッド杭の世界測地系座標と標高は下記のとおりである。

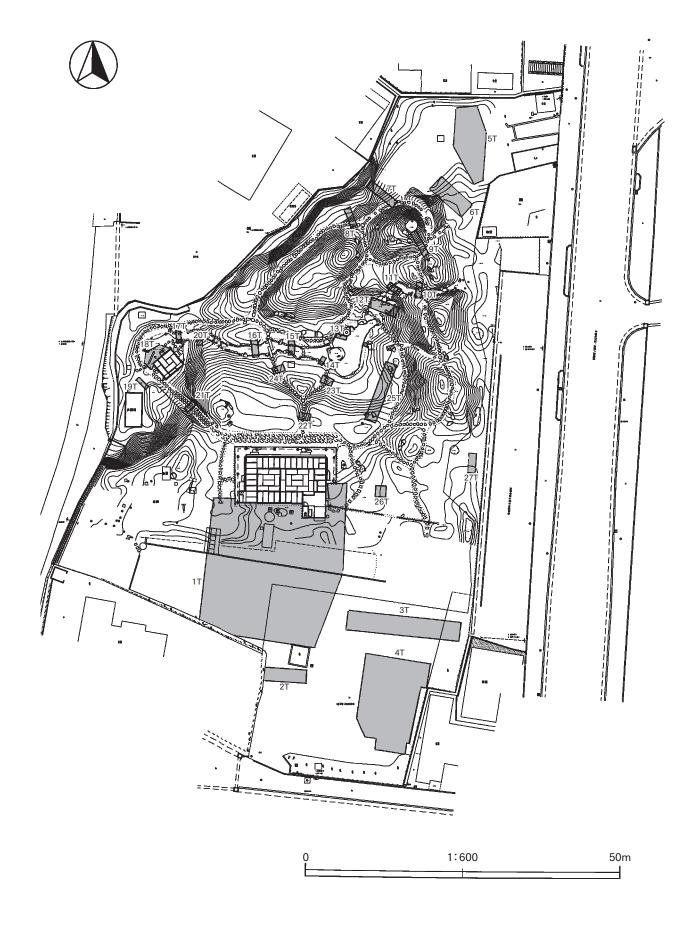
第4図 調査トレンチ配置図

そして、藩政期以後、改変・欠失した部分を明らかにするため、各調査目的に応じて調査トレンチを 設定した(第4図、表3)。

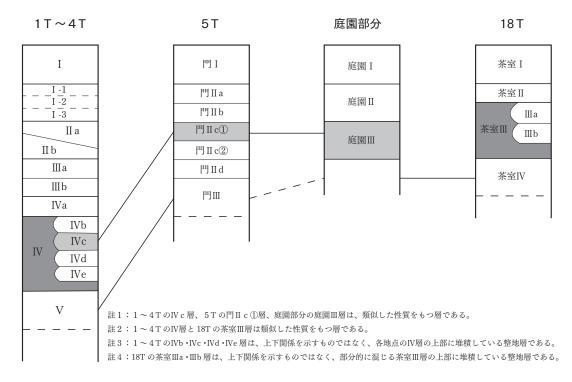
第5図 如斯亭庭園基本層序柱状図

駐車場部分のIV c 層、第5号トレンチの門 II c ①層と庭園部分の庭園III層は類似しており、庭園を整地する際に頻繁に用いられた層である。また、駐車場部分のIV層と清音亭部分の茶室III層も類似しており、庭園の建物部分の造成に用いられている層である。各調査トレンチにおける層序の類似関係は、第5図のとおりである。

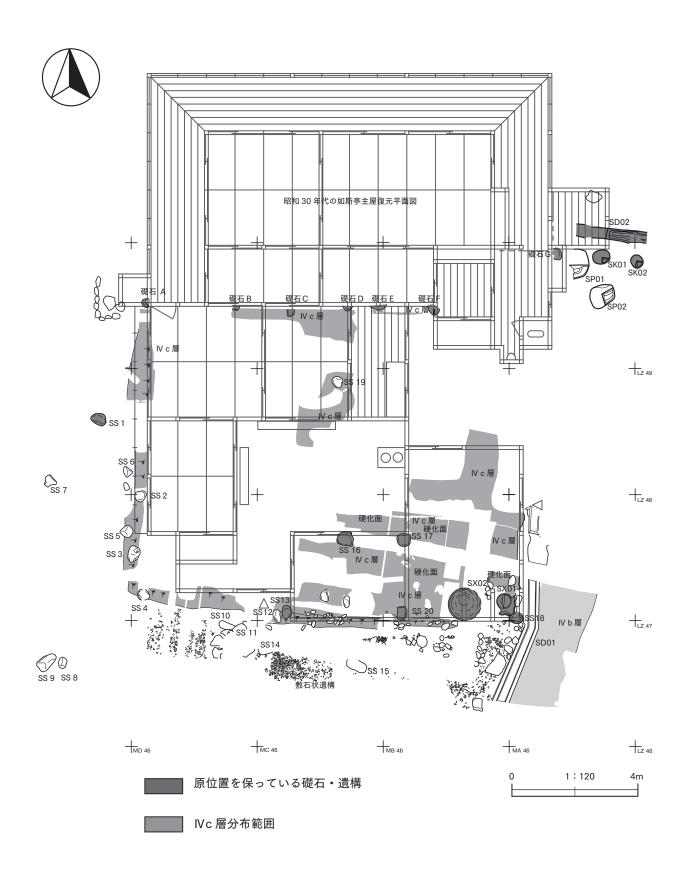
第 10 図 昭和 30 年代後半の中村豪一級建築事務所作成の平面図と第1号トレンチの調査結果の対応

- ⑦如斯亭主屋南半部(SB01)の3箇所にIV c 層の硬化した部分が確認され、この部分の部屋は土間であった可能性が考えられる。
- ⑧以上のような如斯亭主屋南半部 (SB01) の調査結果と、南半部が取り壊される前の昭和 30 年代に中村豪一級建築事務所により作成された如斯亭主屋平面図との対応をまとめたものが第 10 図であり、基本的に対応していることがわかる。

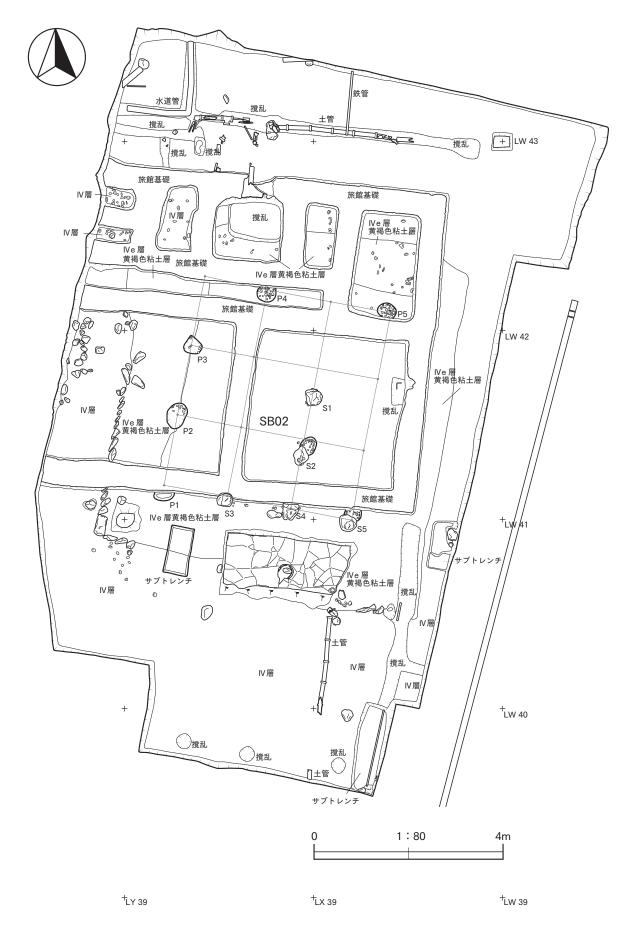
第11図 第4号トレンチ平面図

- ①3間×3間の SB02 が確認された。礎石は5基確認され、礎石は認められないが礎石があった場所に 根石を詰めていたピットが5基確認された。当該建物は昭和30年代までに存在していた「農家風小屋」であると考えられる。
- ②建物は総柱式と考えられ、東西 3 間 (135cm + 135cm + 135cm 、 4 尺 5 寸間隔)、南北 3 間 (150cm + 150cm + 150cm + 150cm 、 5 尺間隔) である。また、建物の周囲にIV e 層の黄褐色粘土層との境界線に小礫を直線的に組んでおり、建物西側・南西部で礎石から 4 尺 (約 120cm)、南東部で 6 尺 (約 180cm)の幅で分布する。
- ③確認された礎石の柱痕部分にモルタルが付着している。モルタルが建築時に付いたのであれば、当該建物は明治後半以降の建築であるが、補強としてモルタルを付けたのだとすれば江戸期に遡る可能性が考えられる。
- ④当該調査区のIV層からは 17 世紀末~ 18 世紀前半の肥前系磁器が出土しており (第 15 図 19、20)、 SB02 周辺の整地は当該期のものと考えられる。

## 第4号トレンチ (第11図、図版2-①)

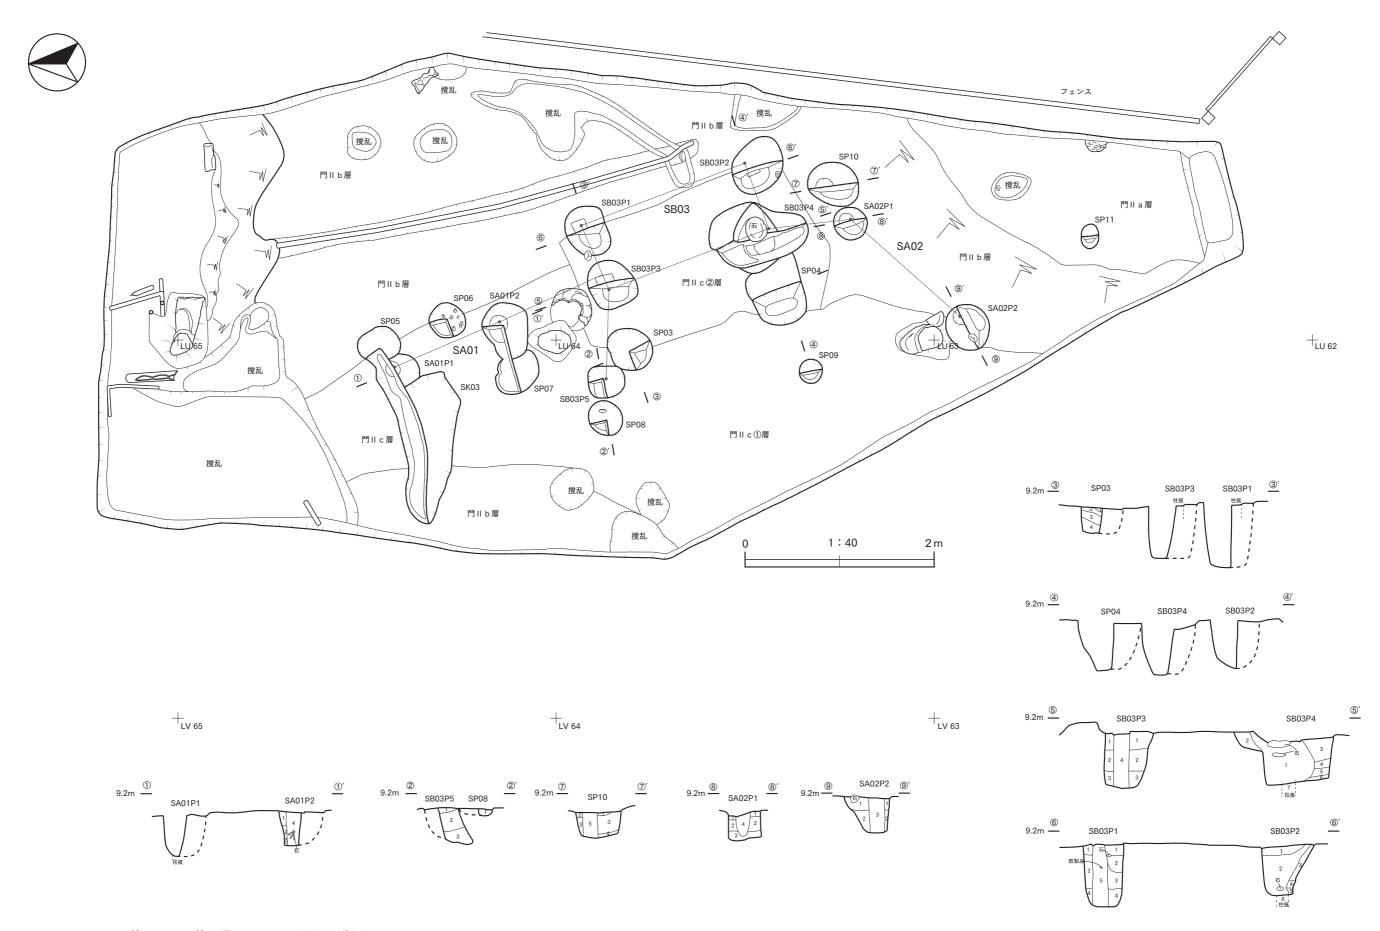
第12図 第5号トレンチ平面図・断面図

- ①古写真にあるような御萱門跡と考えられる SB03 と、附属塀(SA01、02) が検出された。
- ②第 5 号トレンチ南側は、土手状の盛土を門 II a 層と門 II b 層で造成していることが確認された。また、門 II b 層からは 17 世紀末~18 世紀前半の肥前系磁器が出土しており (第 15 図 22)、整地年代はおおむねこの時期であると考えられる。
- ③ SB03P3・P4 を中心として門Ⅱ c ②層が敷かれており、この範囲が門の範囲であったと考えられる。
- ④ SB03P1・P3 には柱痕跡が残っており、P3 の柱は一辺 18cm角、P1 は一辺 15cm角の柱と考えられる。 柱穴の深さは、いずれも遺構確認面から約 60cmである。P2 と P4 は抜き取られているが、柱穴底面 に柱痕が確認できた。

- ⑤ SB03P3・P4 の間は6尺(約180cm)で、SB02P1・P3 の間は2尺5寸(約75cm)である。
- ⑥ SB03 に取り付く附属塀の柱痕が確認された(SA01、02)。古写真に写っている斜めの支え柱の柱穴は、斜めに掘り込まれている SB03P5 と考えられる。附属塀の柱である SA01P1・P2、SA02P2 は直径 18cmの丸柱、SA02P1 は直径 15cmの丸柱であると考えられる。
- ⑦御萱門から庭園に入ると門 II c ①層が分布しており、通路として整地されたと考えられる。この整地層は、隣接する庭園部分の庭園III層と類似している。
- ⑧ SA01P1・P2、SB03P1・P3 の柱痕跡および SB03P4 の柱抜取穴から釘が出土しており(第 16 図 25 ~ 31)、御菅門およびその付属塀の柱に使用された接合具であると考えられる。

#### 第5号トレンチ (第12図、図版2-②)

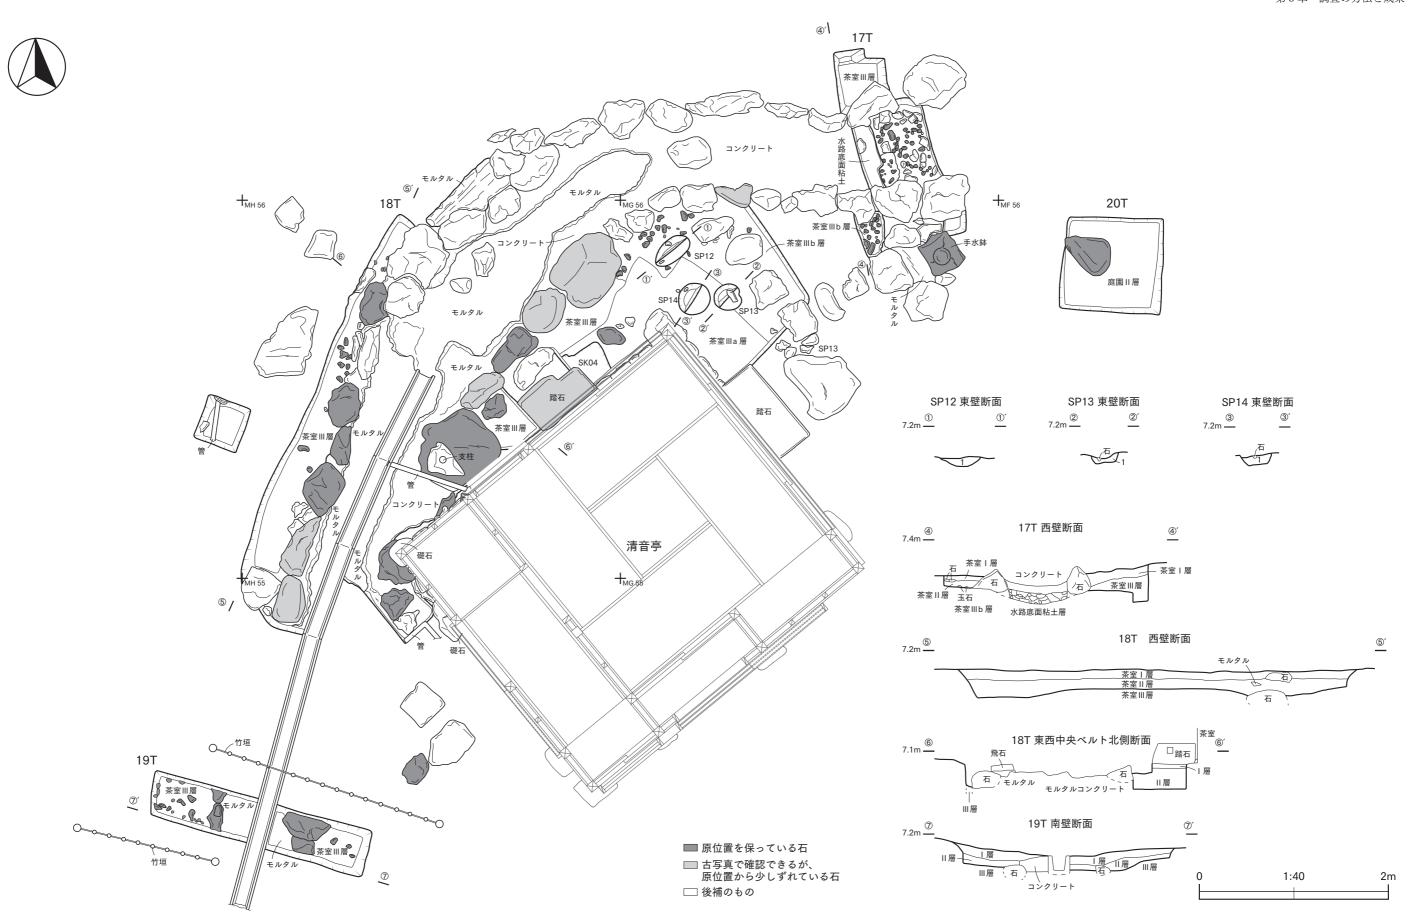
第 13 図 茶室周辺調査トレンチ平面図

- ①護岸は庭園Ⅲ層の立ち上がりが確認でき、流路幅はさほど変化がないと考えられる。
- ②流路の底面には、コンクリートの破片が礫などと混って検出された。流路底部には、庭園Ⅲ層に類似した粘性の強い粘土層が確認され、小さな玉石が認められるなど、底面は凹凸がある。当初は全面に玉石が敷かれていた可能性が高いが、かなりの部分が除去されていると考えられる。

- ①現在の清音亭の南側部分がコンクリートなどで約20cmほど嵩上げされており、古写真(図版12-① ~③)にみられる当初の流路幅が検出された。しかし、護岸礫や踏石などは一部移動している痕跡が確認される。
- ②古写真に写っている清音亭軒先の、支柱の礎石の抜取穴と考えられる SP12 が確認された。
- ③流路は清音亭の下をかすめるように検出され、清音亭の下に護岸礫の一部が検出される可能性がある。

第 18 号トレンチの清音亭周辺で検出された流路の延長を確認するため、調査を行った。調査の結果、 第 18 号トレンチで確認された流路の延長が確認された。流路は、現在の沈殿槽へ向かっている。

## 第 15 ~ 17 号トレンチ (第 13 図、図版 7 - ②、③、8 - ①)

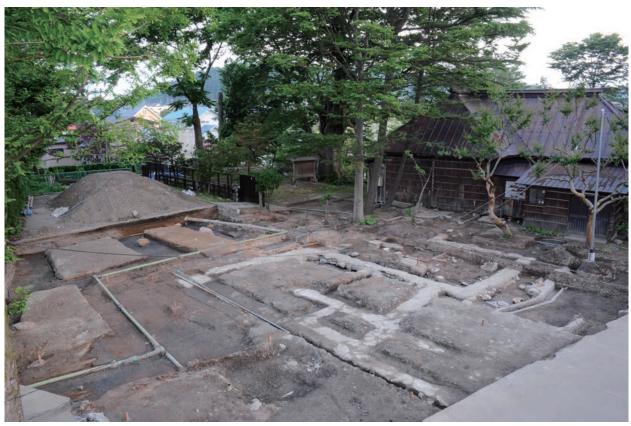
② 第1号トレンチ調査状況全景(南東から) 如斯亭主屋南半部(SB01)・通路(SF01)の検出状況

- ①如斯亭主屋南半部が存在した場所にIV c 層が確認され、その整地層に礎石が検出された。
- ②調査トレンチ内から礎石と考えられる大きな礫が 20 基確認され、6 基が原位置を保っていると判断した(SS 1、13、16、17、18、20)。また、ずれてはいるが、原位置に近いと考えられる礎石は 7 基確認された(SS 2、3、4、5、6、12、19)。このうち、SS 3、16、17 は比較的大型の礎石である。これらの礎石は、昭和 30 年代まで存在した如斯亭主屋南半部(SB01)の礎石であると考えられる。

- ⑨如斯亭主屋南半部(SB01)の西側~南西~南側にかけて、硬化したIV b 層が確認された(SF01)。 昭和 30 年代頃までにあったとされる通路(第7、8図)であると考えられ、西側では幅3 m、屈曲後の南側では幅2 mであり、南から東に屈曲し、南側へ抜ける様子が確認された。また、通路(SF01)の東側にはIV d 層の堆積がみられ、土手状に盛土されていることが確認された。なお、IV b 層は如斯亭主屋南半部(SB01)西側でも一部確認されている(SF02)。

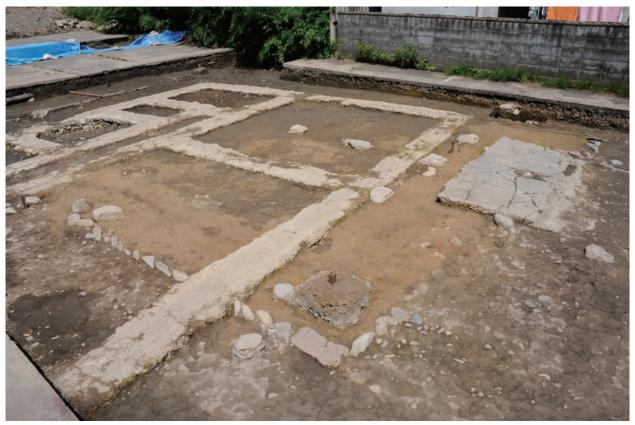
① 第4号トレンチ調査状況全景(南西から) 農家風小屋(SB02)検出状況

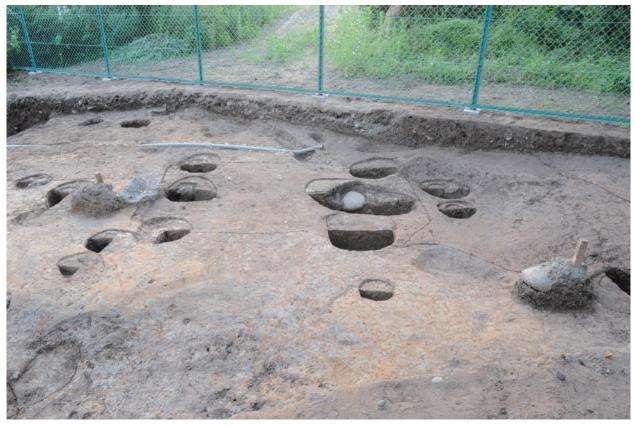
② 第5号トレンチ調査状況全景(西から) 御萱門跡 (SB03) 検出状況

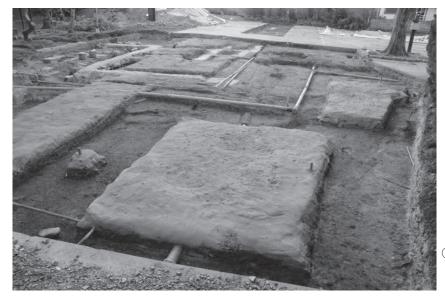
① 第1号トレンチ (南西から) 通路 (SF01) 検出状況

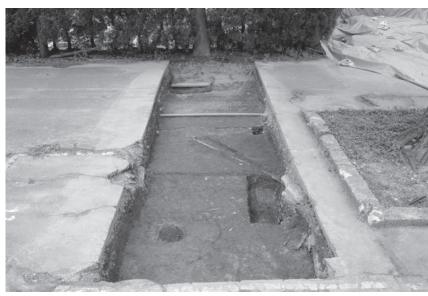
② 第2号トレンチ調査状況 (東から)通路(SF01)検出状況

南門から如斯亭主屋へ続く通路等を検出するため、調査を行った。調査の結果、第1号トレンチで確認されたIV b 層の硬化面が認められ、通路が南側へ屈曲し、延びていたと考えられる。ただし、各種配管によって撹乱を受けているため、正確な通路幅は不明であるが、第1号トレンチの調査結果により幅2m程度と予想される。

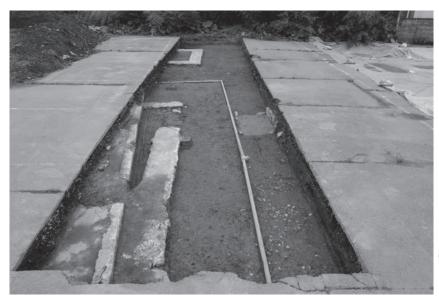
③ 第3号トレンチ調査状況 (西から) 庭園南東部の確認

如斯亭庭園の南東部分の利用状況を確認するため、調査を行った。調査の結果、全体にIV層の整地層が検出された。当該調査区西側で小礫が散布していた以外に、遺構は確認されなかった。当該調査区のIV層から17世紀末~18世紀前半に属すると考えられる肥前系陶磁器が出土しており、IV層の整地層はこの年代であると考えられる。

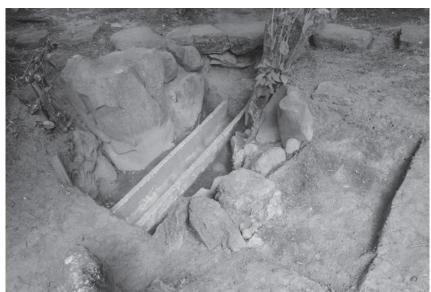
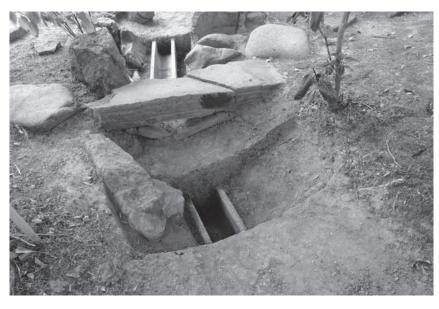
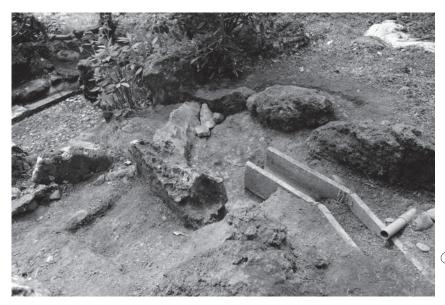
② 第 10 号トレンチ調査状況 (西から) 滝上段部分の流路確認

③ 第 10 号トレンチ調査状況 (東から) 滝上段部分の流路確認

① 第 11 号トレンチ調査状況 (北東から) 滝上段部分の流路確認

- ①護岸の石は庭園Ⅲ層にくい込んでおり、当初から原位置であることが確認できた。流路の幅も当初から改変はない。
- ②流路にコンクリート製のU字溝が布設されているが、玉石などを敷き詰めている状況は確認できなかったため、当初は土の流路であったと考えられる。
- ③第 11 号トレンチの滝に落ちる直前の流路部分には、水をある程度溜められるように、部分的に深く 掘られている状況が確認された。

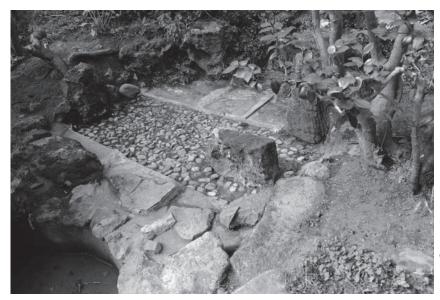
② 第 12 号トレンチ調査状況 (西から) 滝下段部分の確認

滝の下段部分の護岸の状況や深さなどを確認するため、調査を行った。調査の結果、玉石が丁寧に敷き詰められている状態が確認された。調査前はモルタルで完全にふさがれていたが、モルタルを除去すれば全面に玉石が保存されていると予想される。また、滝壺の護岸の石周囲には庭園Ⅲ層がみられ、原

位置を保っていると考えられる。

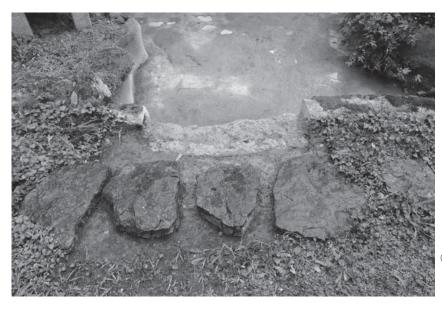
③ 第 13 号トレンチ調査状況 (北から) 池の護岸部分確認

雪見灯篭の原位置や池の護岸状況を確認するため、調査を行った。調査の結果、後世における池の改変により、護岸等は検出されなかった。現在の池の護岸であるコンクリートは、庭園Ⅲ層を削って拡幅している状況が確認された。

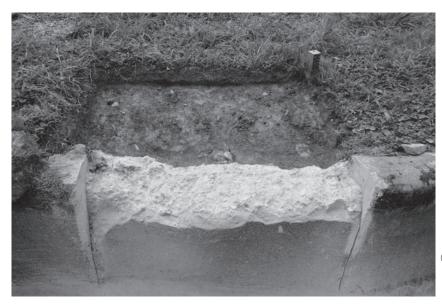
① 第 14 号トレンチ調査状況 (北から) 池の護岸部分確認

池の護岸状況や深さなどを確認するため、調査を行った。調査の結果、後世における池の改変により、 護岸等は検出されなかった。現在の池の護岸であるコンクリートは、庭園Ⅲ層を削って拡幅している状 況が確認された。

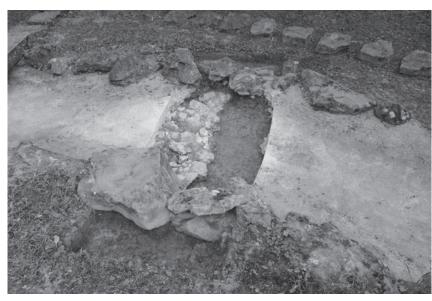
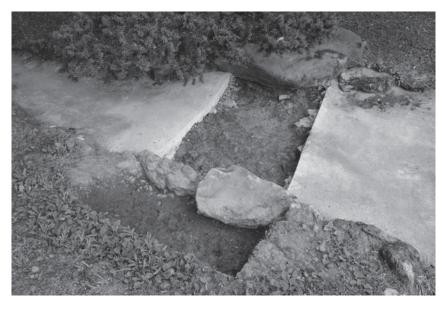
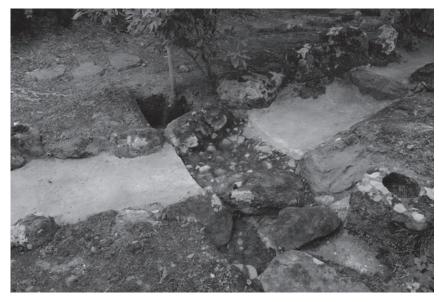
② 第 15 号トレンチ調査状況 (南から) 流路の確認

③ 第 16 号トレンチ調査状況 (南から) 流路の確認

① 第 17 号トレンチ調査状況 (南から) 流路の確認

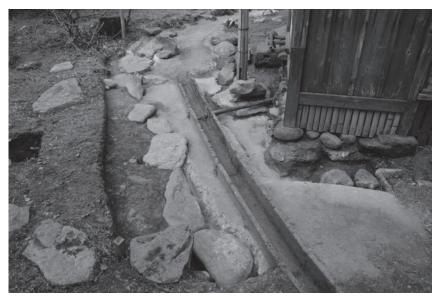
② 第 18 号トレンチ調査状況 (南から) 清音亭周辺の流路確認

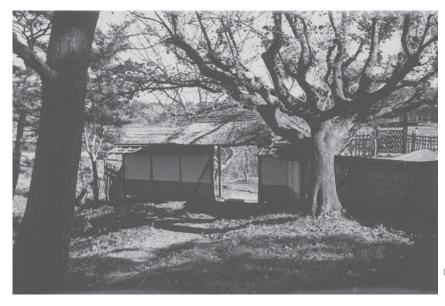
③ 古写真 御萱門 (南西から)
