美作国分尼寺跡発掘調査報告

津山市埋蔵文化財発掘調査報告第12集

津山市教育委員会

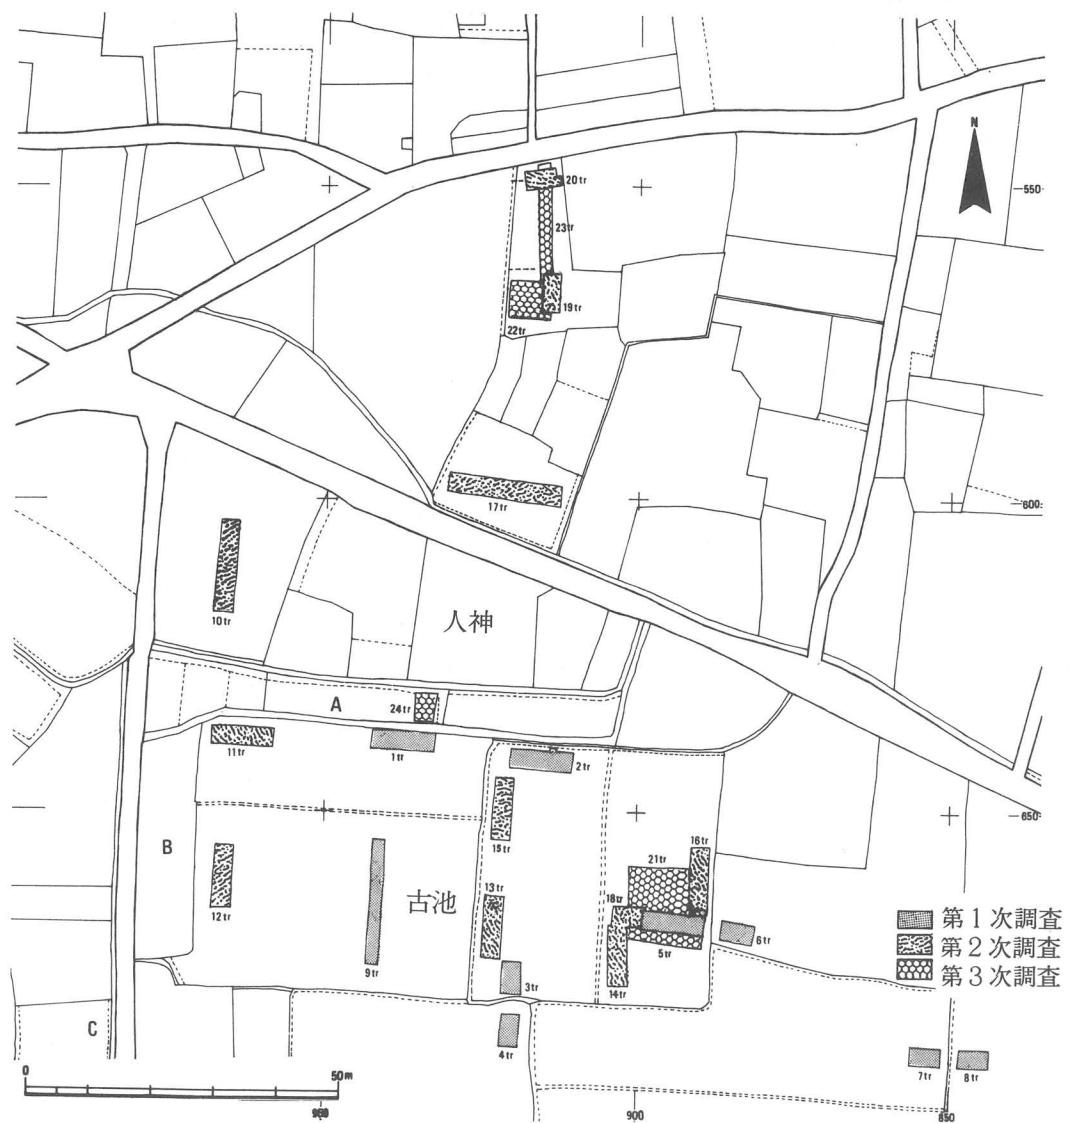
Fig.4 発掘経過区分図

第2次調査 調査期間1981年11月4日～12月28日。調査面積327m²。第2次調査では第1次調査の成果をさらに追求するため、小字古池に第11～第16・第18の7トレンチを設定した。その結果、第16トレンチで中世整地層の下層に地山の凸凹があり、その凹部に大量の瓦が堆積している状況を確認し、この凸部分を建物基壇の痕跡と推定した。また、第12～第14の各トレンチでは第1次調査で確認した地形の一段落ちる状況を追認した。さらに第2次調査の段階では、小字人神の地に新たに防火用水槽と車庫の建設が計画されていたため、前者の地に第20ト

レンチ、後者の地に第17トレンチ、両者の間に第19トレンチを設定した。また、県道を隔てた南の水田にも試みに第10トレンチを設定してみた。その結果、第19トレンチでSB40、第20トレンチでSB45を検出した。これらの建物はほぼ真北方位をとっているところから、国分尼寺の遺構と判断された。但しこの時点ではSB45のBを柱抜取穴と解釈したため、A・Bの関係がよく理解できなかった。このように第2次調査に至って、初めて国分尼寺の遺構が検出されたが、なおそれらの規模や性格については未確認であったので、さらに構造改善工事を1年延期させ、第3次調査を行うこととした。なお、第20トレンチでSB45が検出されたため、防火水槽の建設は別の場所に振り替えさせた。

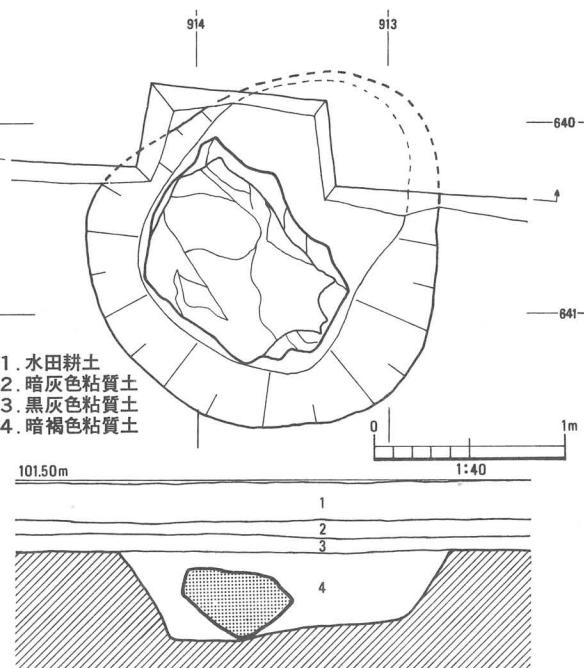
Fig. 5 磐石落とし込み穴 SX01

2. 磐石落とし込み穴 SX01 (PL. 18-1, Fig. 5)

第2トレンチで検出された磐石を落とし込んだ穴、土坑は径1.8m程の不整円形で、深さ約50cm。磐石はこの土坑の西南よりに落とし込まれていた。自然石の上面のみを粗く加工したもので、柱座や柄等の施設はない。長さ115cm、幅94cm、厚さ52cmを測る。全面に火をうけている。土坑埋没土は暗褐色粘質土で多量を瓦を含んでいる。

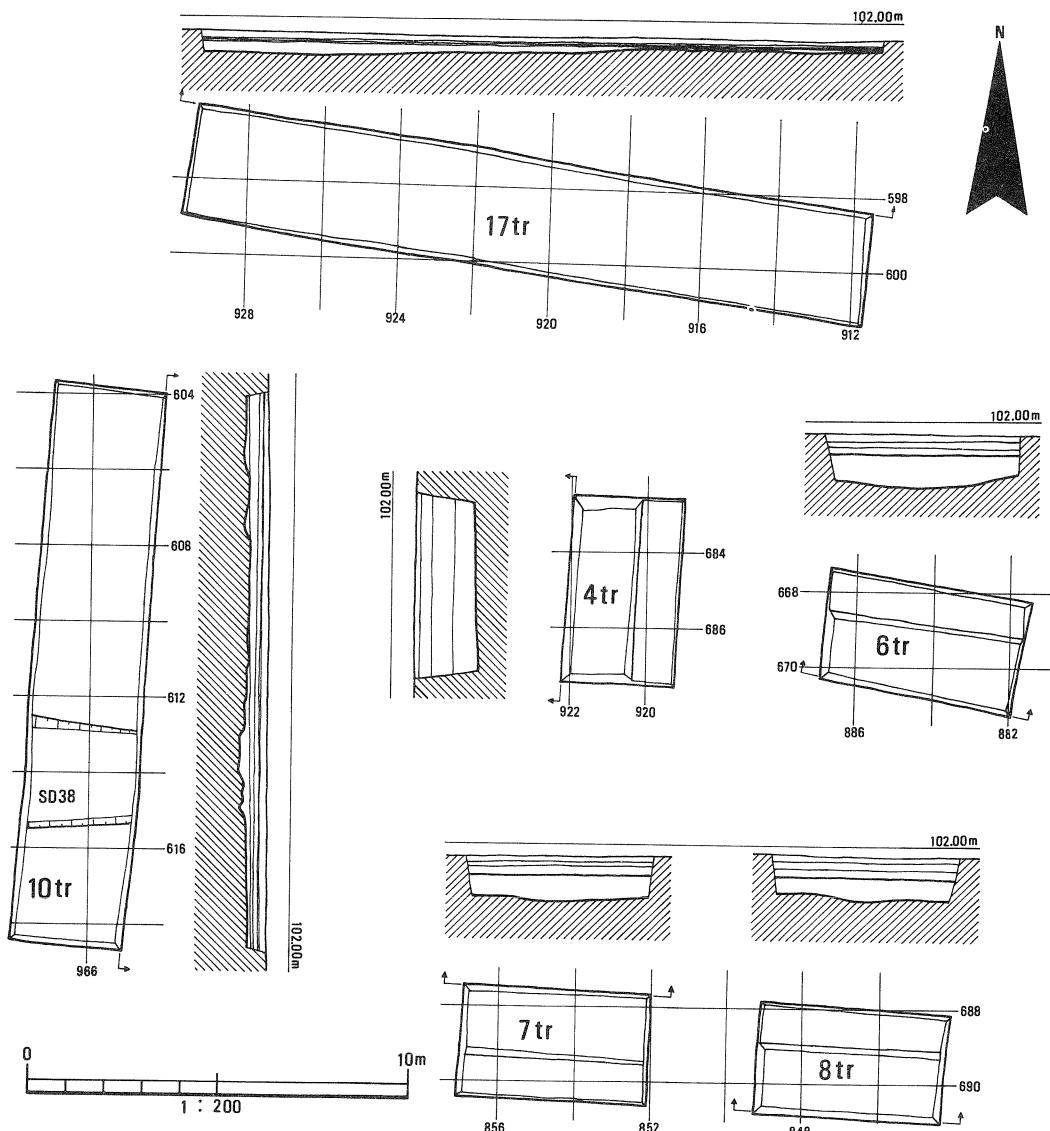
Fig. 6 第4・6～8・10・17トレンチ

4. その他 (PL. 5、Fig. 6)

SD 38 第10トレンチ地山面で検出された東西方方向の溝。幅2.5~3.0m、深さ約20cm。底面は凹凸が著しい。埋没土は黒色粘質土で、遺物は出土しなかった。

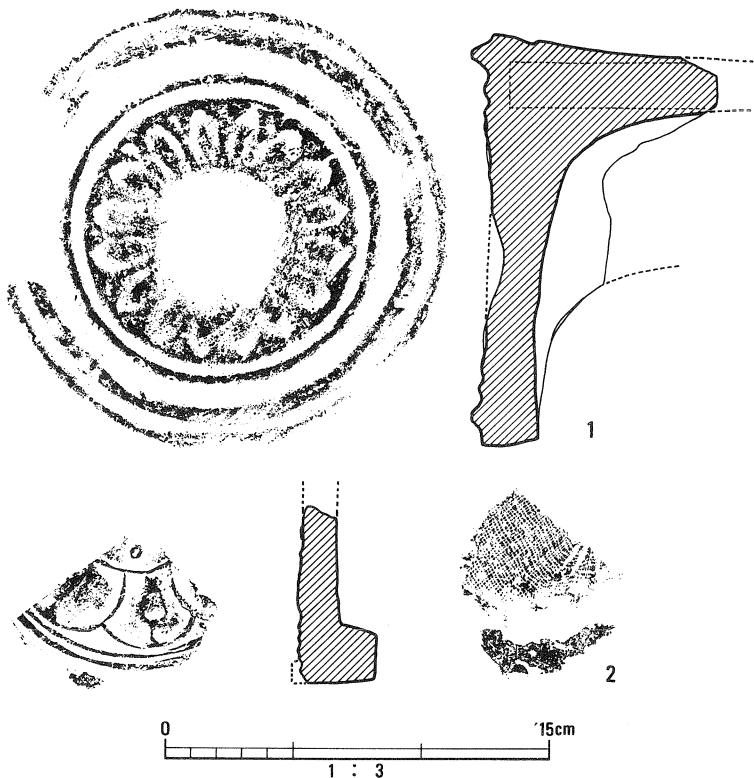
Fig. 7 軒丸瓦II-B・III

III型式(Fig. 7-2)

素弁8弁蓮華文。2個体出土した。どちらも少破片のため全体の文様はわからないが、美作国分寺跡IIIと同範と考えられることから文様が復元できる。蓮弁は4葉ずつ上下2重に重なる。その弁は大型で丸く、中に支葉をもたない。先端に反転を表わす楔形状の隆起がある。外区内縁は2重の圈線がめぐり、外

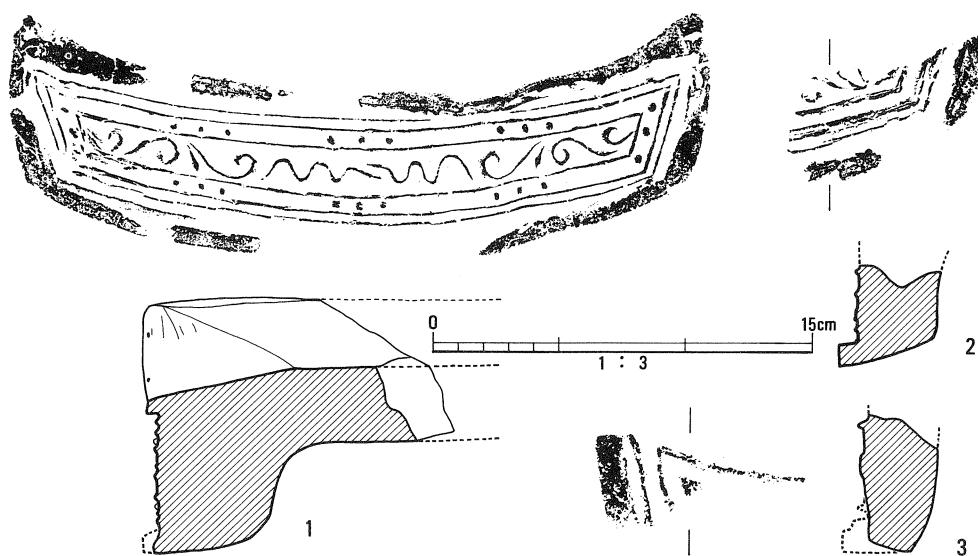
Fig. 8 軒平瓦 II-B・II-C・IV

Ⅱ型式 均整唐草文。左右両端から派生し、中央で2組の曲線文が組み合う。外区外縁の幅及び高さは個体によって一定しない。これは軒丸瓦Ⅲと同様瓦範が外区内縁までしかないことによる。A・B・C3種ある。A(PL.8-6)は中央の曲線文が左右3重ずつで、左右各3単位と推定される唐草文は主葉と2支葉からなる。上外区内縁には大粒の珠文がおかれ、下外区内縁には3重の弧線が配される。B(PL.8-5)は左半分の破片であるが、同範のFig.8-1の表採資料が瓦当文様のほぼ完存するものである。それによれば、中央の曲線文が左右各1重となり、左右各3単位の唐草文は第3単位のみが1支葉をもち、他は主葉のみとなる。上・下外区内縁には3個ずつの小粒の珠文を各3単位おき、脇区にも3個の小珠文を配する。さらにその外に2重の弧線をめぐらす。C(Fig.8-2)は右端の小破片であるが、美作国分寺跡Ⅱと同範と推定される。左右各3単位の唐草文は第2単位と第3単位が主葉と1支葉から

なり、第1単位は主葉のみである。そして、この第1から第3単位までが一続きのものとなる。外区外縁は3重の弧線がめぐるが、その第1重目と第2重目の間隔が広いのはBに珠文のおかれていた痕跡であろう。

IV型式(Fig. 8-3) 左端の小破片のため全体の文様はわからない。上記のいずれとも異なるので仮にIV型式とした。上外区と脇区は弧線文。幅の広く高い脇区外縁は2段となる。

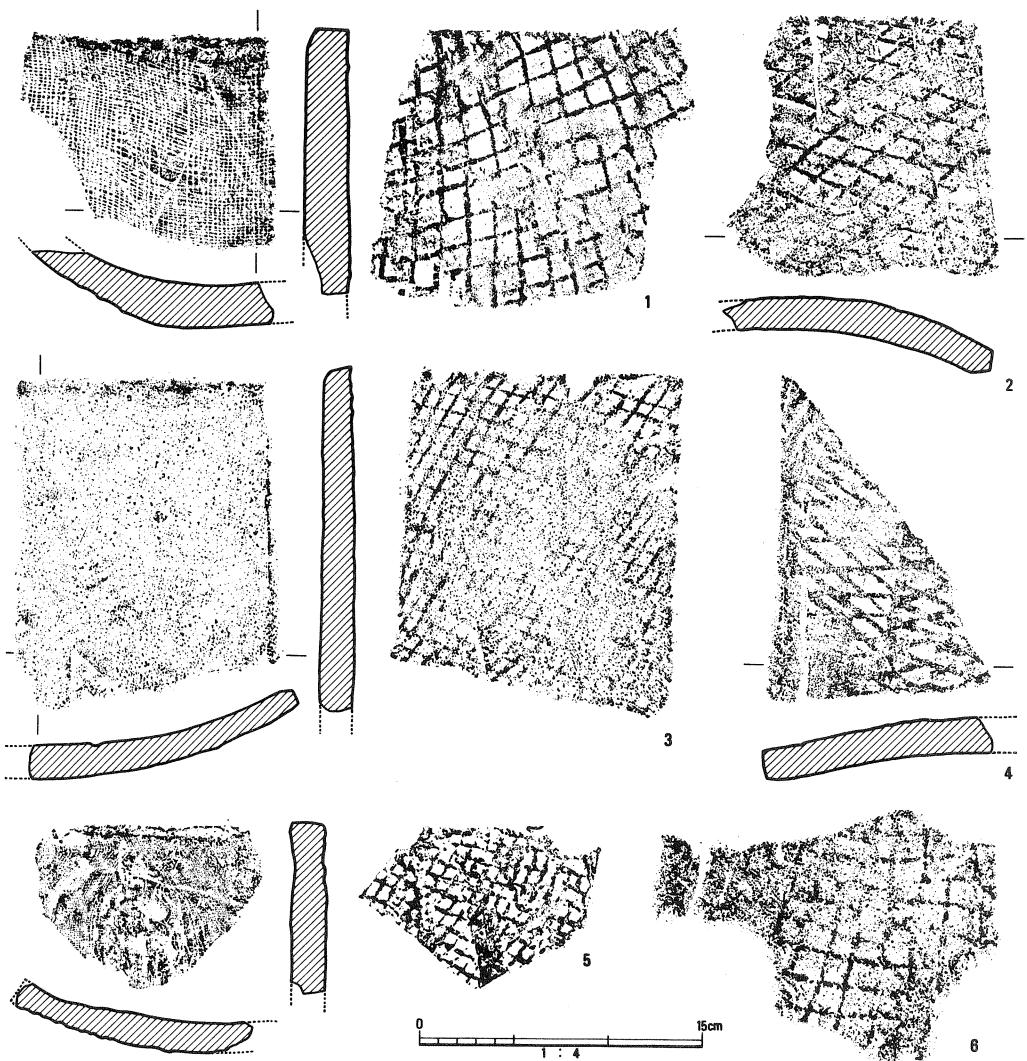
Fig. 9 平瓦（格子叩き目）

格子叩き目 (Fig. 9) 格子目文を施した刻線叩き板で叩きしめるものである。A・B 2種ある。A (1・6) は正格子目文。凹面には布压痕がある。1には布のほつれがみられる。側・端縁に面取りを施す。胎土は粗い白色砂粒を多く含み、色調黒褐色ないし淡灰色、焼成軟

質である。B（2～5）は斜格子文で、その斜格子文の対角線長が9～27mmまで種々である。格子目をなでにより部分的にすり消す個体もある。凹面の一部にも凸面と同様の叩き目が施されている個体もある（PL. 28—1）。凹面の布目に楕円形状の穴があいている例がある（5）。第1次成形が粘土紐巻きつけによるらしいものが1個体ある。比較的よく精選された粘土を用い、灰色ないし白灰色で焼成堅緻なもの（5）と黒褐色ないし淡灰色で軟質なもの（2・3）の両者がある。

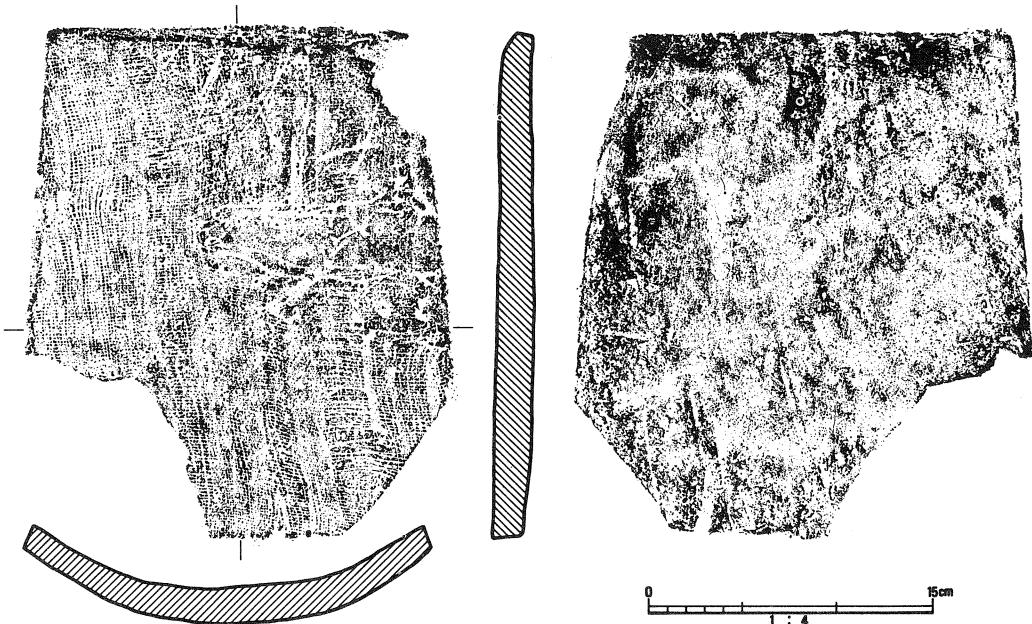
Fig. 10 平瓦

上記以外に、凸面全面になでを加え、もとの叩き目を観察できない資料がある。Fig. 10は全長266mmの小形の個体で、凹面には細かい布目が付く。狭端面のみに面取りを施す。胎土に粗い白色砂粒を多く含み、乳灰色で軟質である。第16トレンチSK23から出土した。この類のものに他に灰色で焼成堅緻なものもある。

以上の平瓦では桶巻作りと判定しうるものは全くなく、すべて一枚作りと考えてさしつかえない。また、型式別では、縄叩き目と平行叩き目が出土量が多く、格子叩き目は量的に少ない傾向が窺われる。このうち、縄叩き目は奈良時代中葉の軒平瓦Ⅰ-AのすべてとⅠ-Bの大部分に施されていることから奈良時代中葉を中心とする年代が与えられ、平行叩き目はⅠ-Bの一部とⅠ-Fにみられることから、奈良中葉を上限としながらも奈良時代末ないし平安時代初頭を中心とすると考えられる。さらに、格子叩き目は、平安時代後葉ないし末に比定される軒平瓦Ⅲに認められることから、前二者より後出のもので、平安時代中葉以降に比定することができよう。

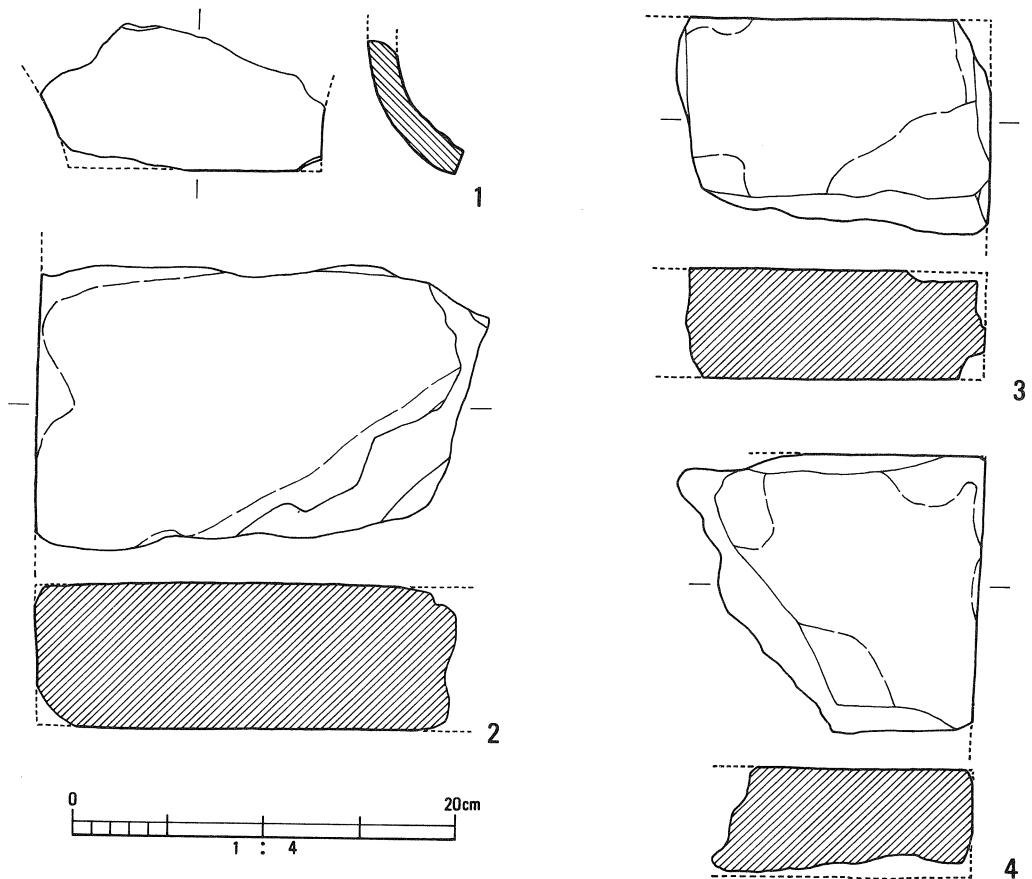
Fig. 11 面戸瓦・壇

E 面戸瓦 (Fig. 11-1) 1個体だけである。面戸瓦の下端部破片である。切り込みは焼成前から入れられている。凸面はなで調整を施す。凹面には布圧痕と糸切り痕が認められる。胎土は粗い白色砂粒を多く含み、色調黒褐色・焼成軟質である。第5トレーナーV層（黄褐色粘土と暗灰色粘土の混合層）から出土した。

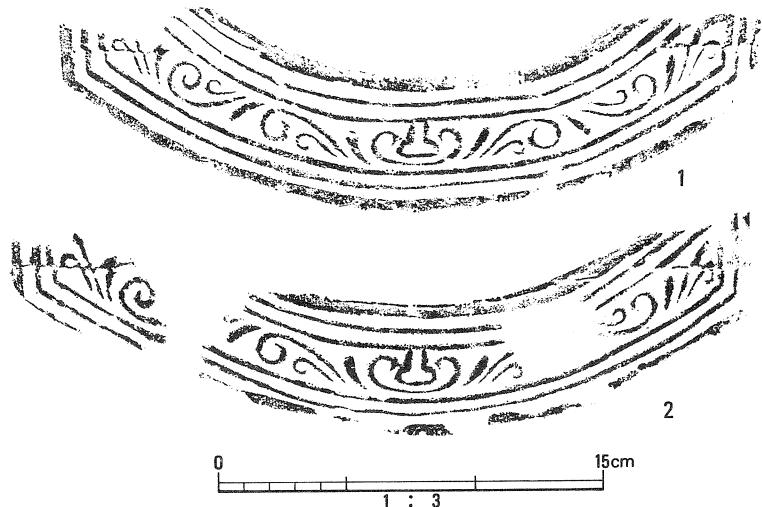
同範関係にあることを Fig. 12 軒平瓦 I-A の範割れ痕(1 美作国分尼寺跡 2 美作国分寺跡)も参照すれば、国分二

美作国分寺系同範瓦の分布において、第1に注目すべきは国分二寺間の緊密な関係である。まず、その創建期の状況からみていくことにする。軒平瓦Ⅰ-Aは製作技法・胎土・焼成などで共通するが、両寺とも左右両端に範割れ痕をもつ個体がある（Fig.12）。ところが、両寺とも

範割れ痕のある個体は I-A全体のごく一部にすぎない。このことは、まず一方の瓦を製作して後、他方の瓦の製作に移るというような関係ではなく、両寺の瓦が時間的に平行して製作されたことを示している。しかも、他の創建期軒瓦がすべて

寺の創建期の瓦の製作はほぼ平行して行なわれたと考えてよい。このことは、単に瓦だけの問題にとどまらず、国分二寺の伽藍の創建そのものの関係を暗示するものであろう。また、国分二寺は創建期の軒丸瓦 I-A・I-B、軒平瓦 I-A・I-B から平安時代の軒丸瓦 III・軒平瓦 II-C に至るまで同範関係を保持している。しかも、それらが軒平瓦 I-E にみられるような若干の製作技法等の相違があるものの、基本的には同じ製作技法・胎土・焼成をとることが特徴である。このことは、国分二寺が奈良時代から平安時代に至るそのほぼ全期間を通じて、一貫して同一の瓦生産組織を共有していたことを示すものと推定される。

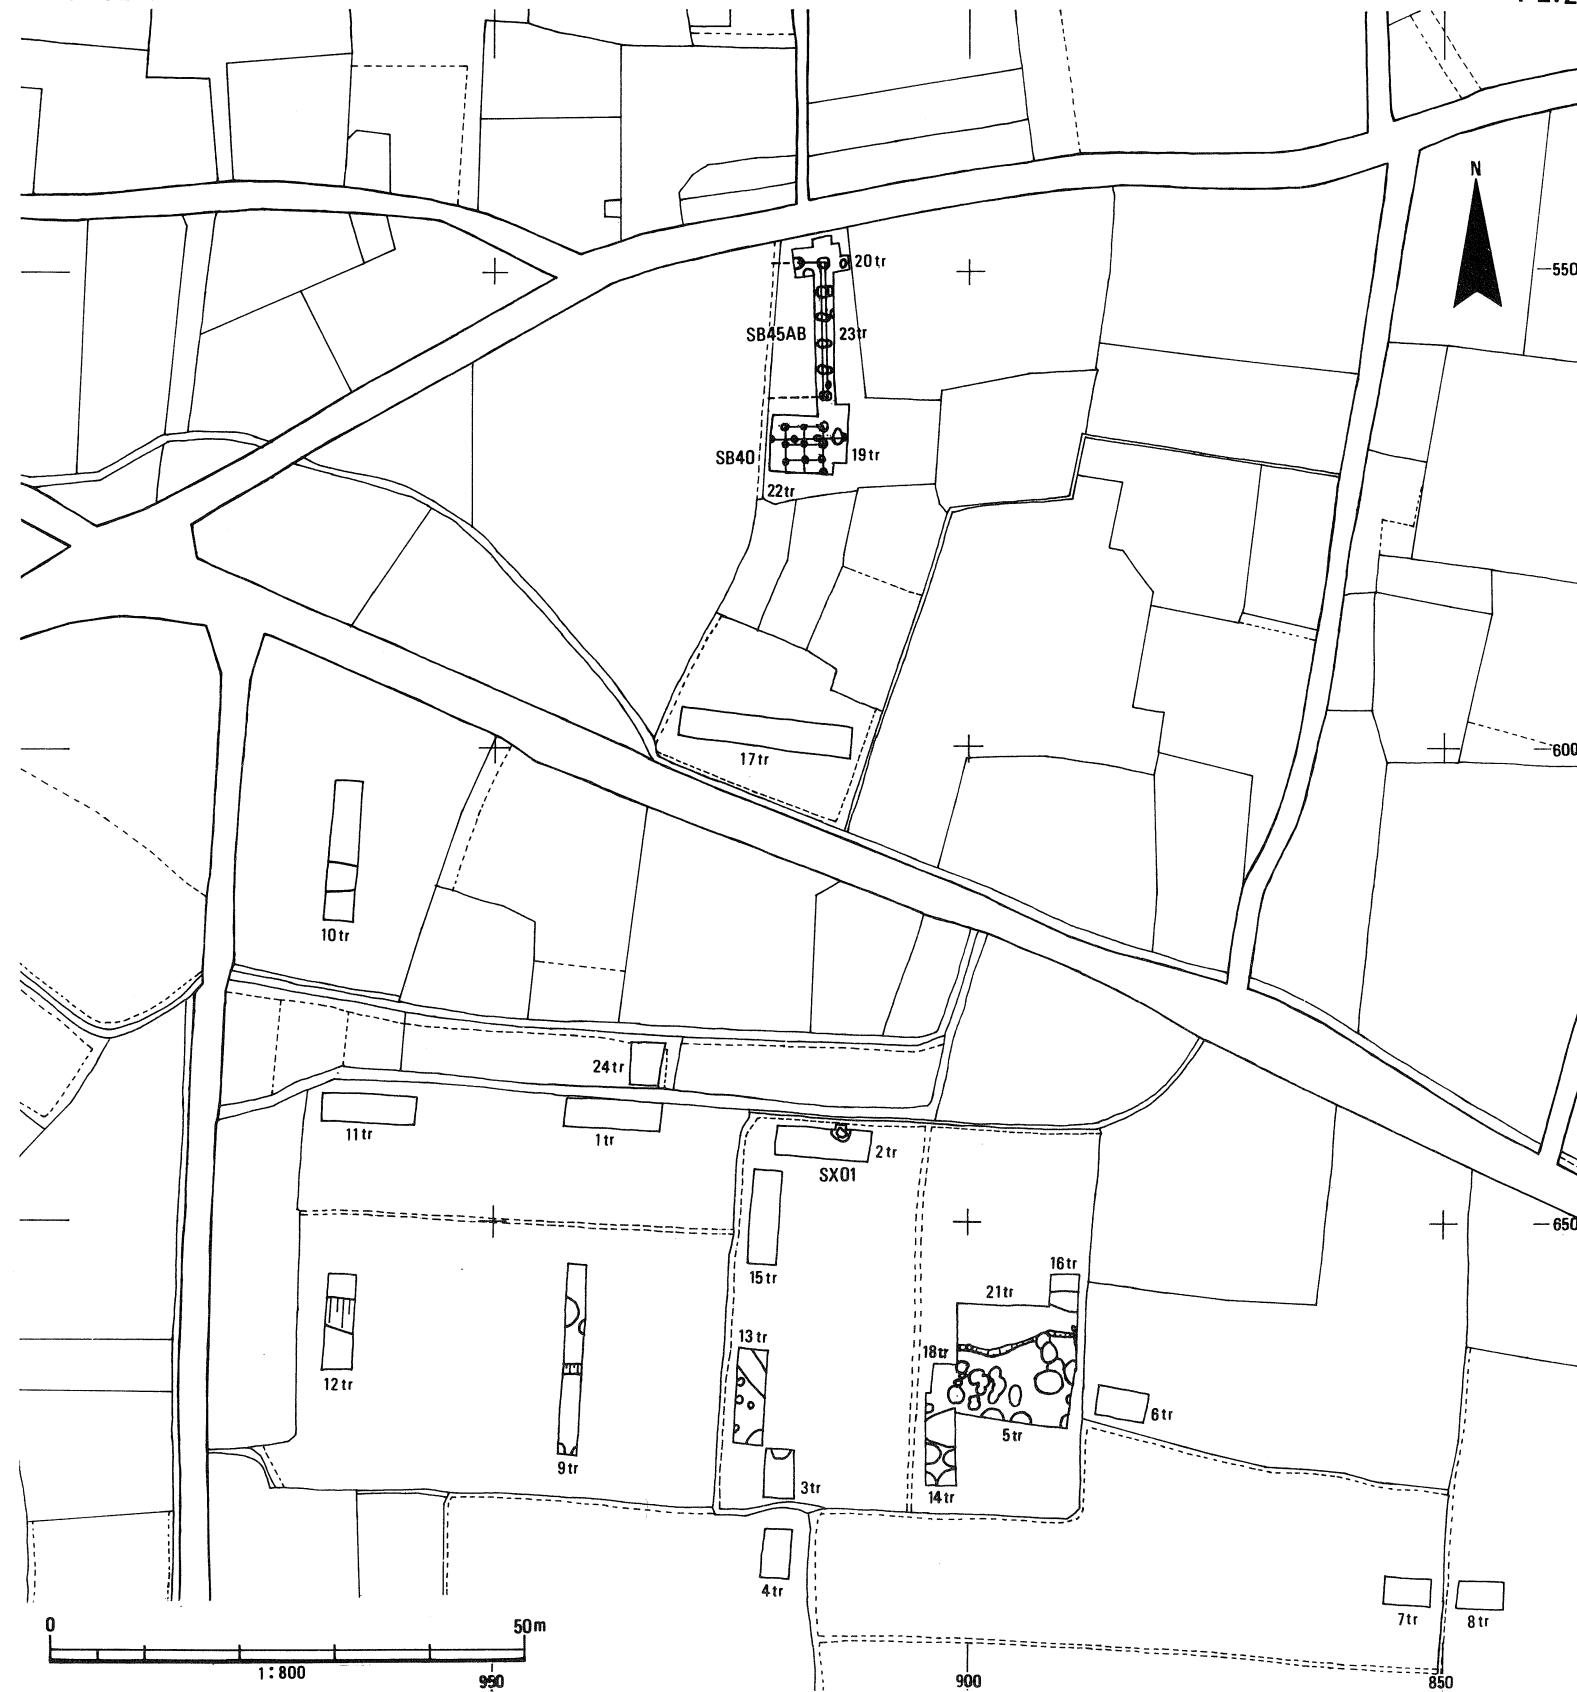
建物SB45A・B

S B 45A (PL. 3) 第20及び第23トレンチの黄褐色微砂質土（地山）面上で検出した掘立柱建物。南北5間(13.5m)、東西1間分確認した。建物はさらに西に延びると考えられるが、今回は東側柱列と北側柱の東第2柱穴を検出した。柱間は南北が2.7m(9尺)等間で、東西は判然としないが、やはり2.7m前後であろう。南北柱筋は真北に対して北で30分程度西偏する。柱掘形は径70~80cmの隅丸方形を呈す。現状での深さは25~40cmである。S B 45Bを築成する際、すべて西方向から柱を抜き取っている。北第2柱穴で抜き取りの際の柱痕跡をわずかに確認した。それによれば柱の直径は35cm程度と推測される。埋土は黒褐色粘質土で、弥生土器・須恵器・土師器・瓦を含む。

S B 45B (PL. 3) S B 45Aを抜き取って建て替えられた礎石建物。建物規模はS B 45Aと全く同じであるが、柱位置をすべて60cm西へ移動させている。礎石はすべて抜き取られており、その根固め石が若干残存している。礎石据え付けのための穴は径60~90cmの丸味の強い方形で、検出面からの深さは30~45cmである。北第2~6柱穴の北半部を未掘とした。礎石据え付けの順序は次のとおりである。まず最初にS B 45Aの柱を抜き取り、そのまま続けて礎石据え付けのための穴を掘り溝める。その穴に黄褐色粘質土と黒褐色粘質土を混合して、固くつき固める。その後、すり鉢状の据付穴を掘り、20×30cm程の根固め石を敷いて礎石を置く。黄褐色粘質土と黒褐色粘質土の混合土中からは弥生土器・須恵器などが出土し、礎石抜き取り穴からは瓦が多数出土した。

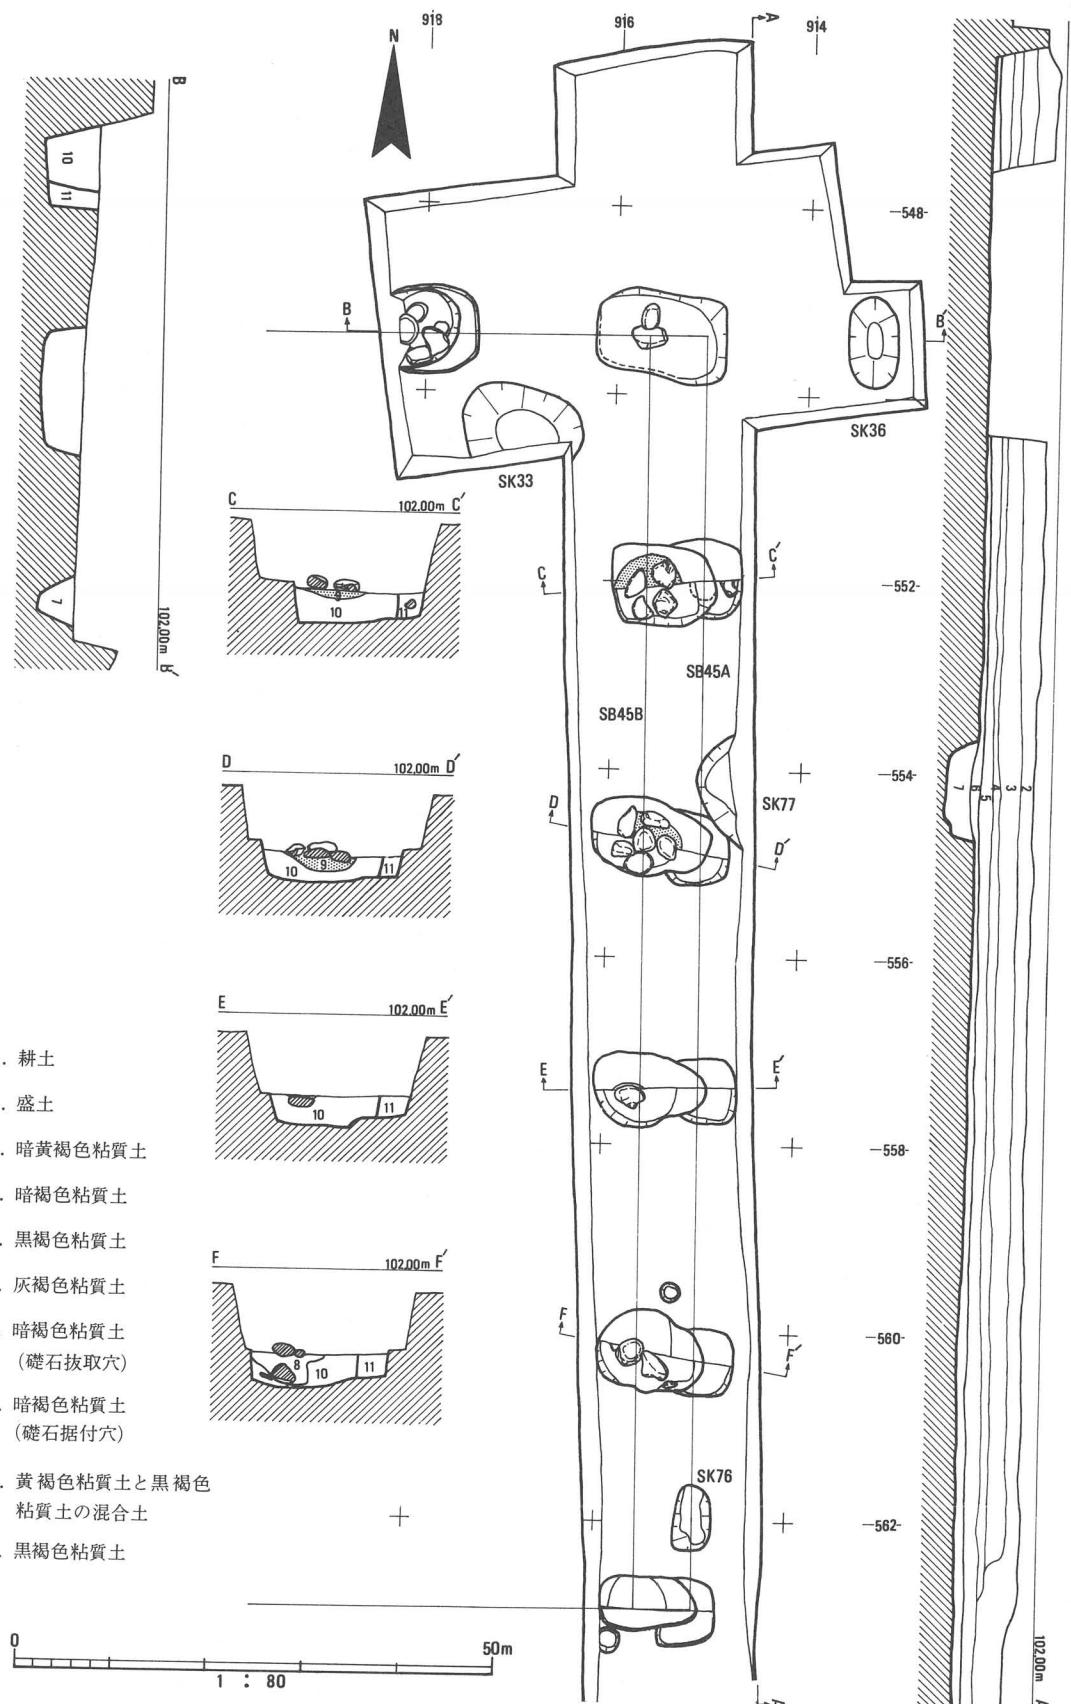
建物SB40・SA60

S B 40 (PL. 4) 第19及び第22トレンチの黄褐色微砂質土（地山）面上で検出した掘立柱建物。東西2間分、南北3間分を検出したが、さらに西と南に延びる可能性もある。すべての柱筋に柱をおく総柱建物である。柱間は東西1.95m、南北1.5~1.7mで南北がやや不揃いである。北側柱がS B 45A・B南側柱の南3.5mにあり、かつS B 45B東側柱列と東側柱列を揃える。柱掘形は方80cm程の隅丸方形である。柱穴は大部分削平されており、現状での深さは5~30cmである。柱はほとんど抜き取られているが、北側柱の東第3柱穴で柱痕跡の基底部を確認した。それによると柱の直径は30cm程度と推測される。柱穴埋土は黒色粘質土ないし黄褐色粘質土で、抜取穴から瓦が出土した。

SA60 (PL. 4) SB40に重複する東西方向の堀。3間分検出したが、さらに西と東に延びる可能性がある。SB40との新旧関係は不明であるが、中世の土坑SK29によって切られている。軸線はほぼ真東西方向をとる。柱間は2.3~2.6mで多少のばらつきがある。柱掘形は径50~85cmの円ないし楕円形で、現状での深さは35~40cmである。西から1・2番目の柱は抜き取られているが、東から2番目の柱穴で柱痕跡をわずかに確認した。それによると、柱直径は25cm程度と推測される。掘形埋土は黒褐色粘質土で、抜取穴からは瓦が出土した。

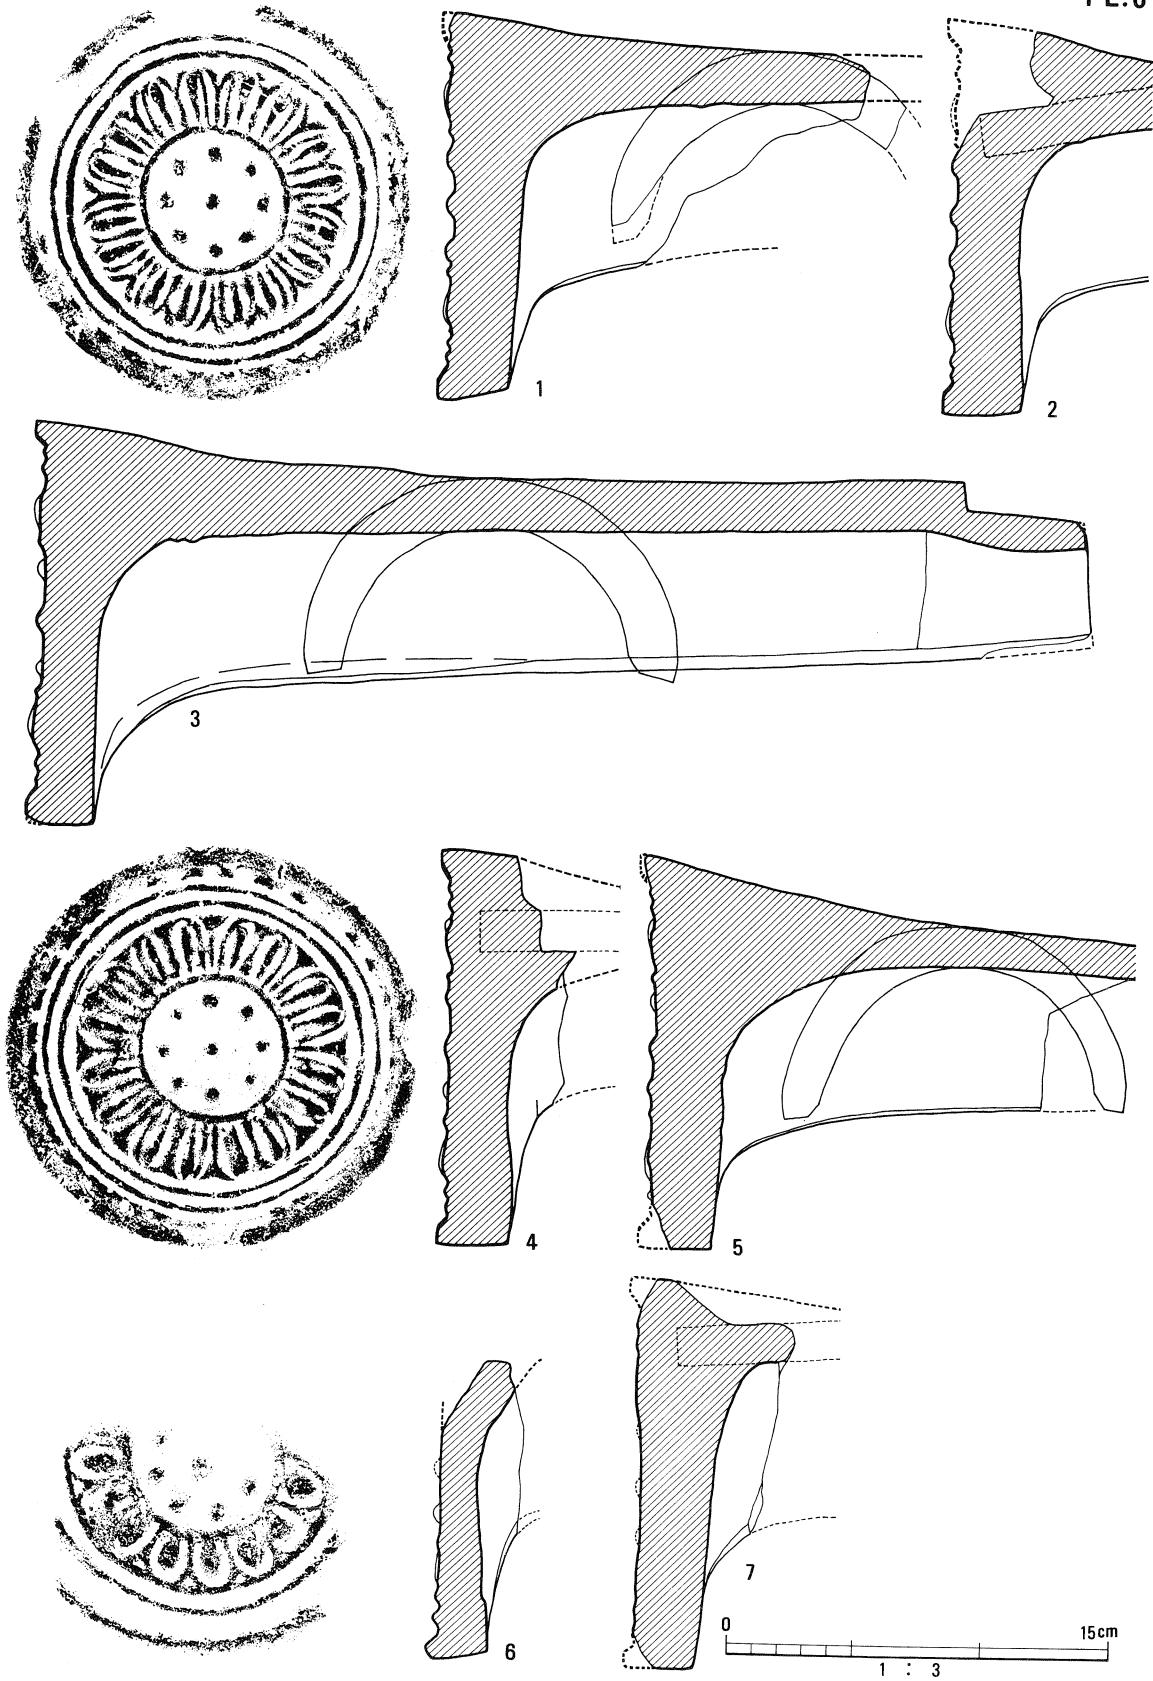
I型式 複弁8弁蓮華文。中房は大型で低く、内部の1+8の蓮子はすべて間弁の延長線上におかれれる。蓮弁は高く隆起した子葉をもつ複弁と間弁からなり、それらの基部は中房をとりまく圈線に接する。外区内縁は2重の圈線がめぐり、外縁は内傾し、上面に平坦部をつくる。傾斜部には外向凸鋸歯文を配する。A・B2種に細分される。A (PL. 6-1) は間弁がY字形を呈する。平城宮6225型式と近似する。美作国府跡例・国分寺跡I-aと同範である。B (PL. 6-4) は蓮子が小型で間弁と弁間の界線が楔形状となる。Bには蓮弁先端部と内外区を画する圈線との間に小さい范傷痕がある (PL. 24-5)。美作国分寺跡I-b・平遺跡2Bと同範である。

II型式 単弁16弁蓮華文。中房内に1+8の蓮子をおき、蓮弁中には彫りの浅い支葉をもち、その基部は中房をとりまく圈線に接する。外区は1重ないし2重の圈線がめぐり、外縁は内傾し、上面に平坦部をつくる。外縁傾斜部は素文である。A・B2種がある。A(PL. 6-6)は中房が大きく、弁幅が広く先端が丸い。弁の先端は蓮弁をとりまく圈線に接する。国分寺跡例には瓦当部側面に瓦缶の痕跡が残るものがあり、瓦缶が外縁の外側までかぶるものと思われる。これは木村捷三郎氏の分類のA型にあたる。⁽²⁾ 外区外縁の外側にさらに狭い平坦部をもつ例が少数あるが、これは粘土型の直径が瓦缶よりも大きい場合に生ずるものである。⁽³⁾ 美作国府跡例・国分寺跡II-aと同範である。B(Fig. 7-1)は中房が小さく、弁が細くかつ先端がやや尖りぎみとなる。弁間は弁よりも隆起し、小さい楔形状の凹みをつくるのみで、Aにみられるような蓮弁をとりまく圈線は消失する。外縁は高く突出し、その外側に狭い平坦部をもつ。美作国府跡例・国分寺跡II-b・久米廃寺IVと同範である。

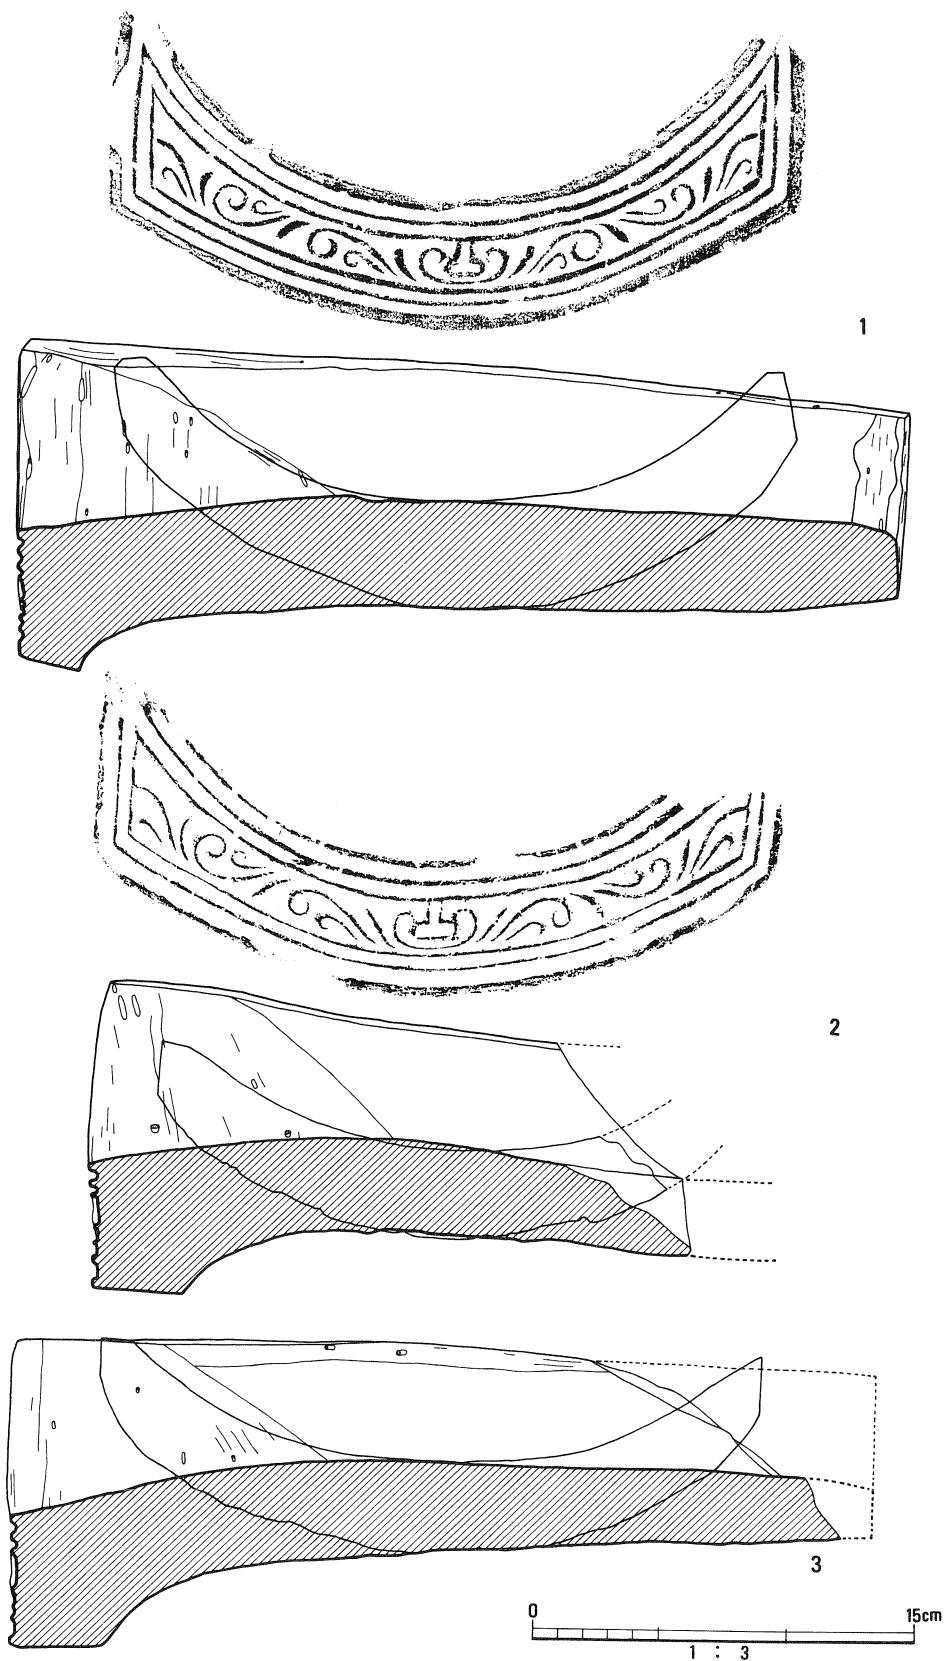
I型式 均整唐草文。内区には中心飾りの左右に3単位ずつの唐草文を配し、外区には2重の弧線をめぐらす。平城宮6663型式と同型式である。A・B・C・E・F 5種ある。A (PL. 7-1) は花頭基部が上界線に接し、中心葉が花頭端部に接しない。すべてに左側の中心葉と花頭端部との間に小さな範傷がある (PL. 24-3)。また、少数、左右両端に範割れ痕が認められるものがある (Fig. 24-1)。美作国府跡・国分寺跡I-aと同范である。B (PL. 7-2) は中心葉が花頭端部に接する。すべての個体の左第2単位第2支葉の上の外区に大きな範傷がある。美作国分寺跡I-b、平遺跡7Dと同范である。C (PL. 8-4) は小破片であるが、美作国分寺跡I-cと同范と推測される。A・Bに比し線が雑である。E (PL. 8-1) は花頭基部が上界線に接しない。右第3単位主葉と第2支葉との間にさらに支葉がある。美作国分寺跡例は瓦当面の反りが小さいため、瓦范左右両端の文様を欠く例が多いが、これは反りが大きいので瓦范文様の全体がわかる。美作国府跡・国分寺跡I-e・久米廃寺IVと同范である。F (PL. 8-2) は中心飾りが大きく、各単位基部が上・下界線に接する。また、各単位第2支葉が内側に巻き込む。左右両端に第4単位の一部がみられる。平城宮6663D⁽⁴⁾にやや近似する。⁽⁵⁾ 美作国分寺跡に同種のものがある。

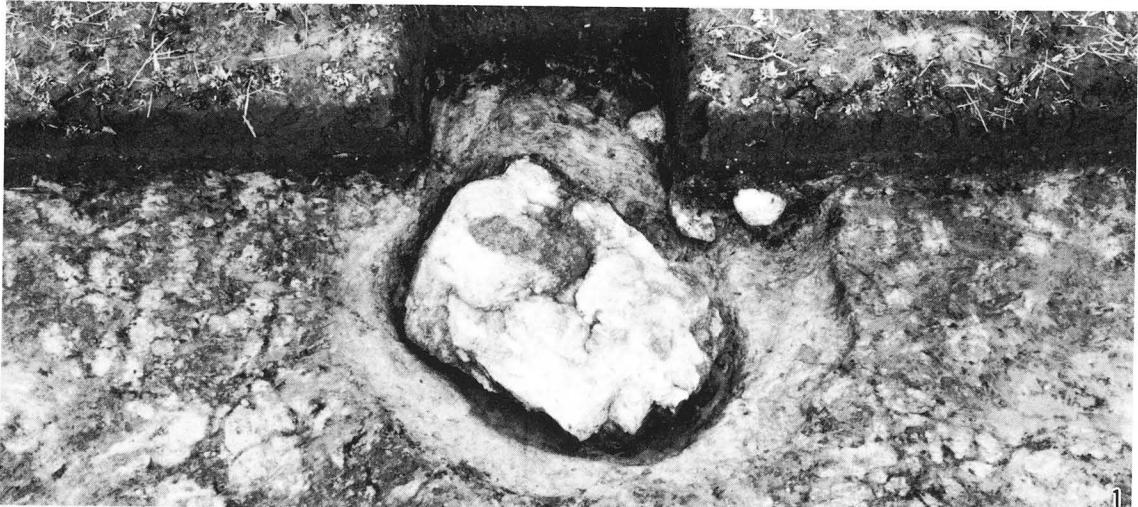
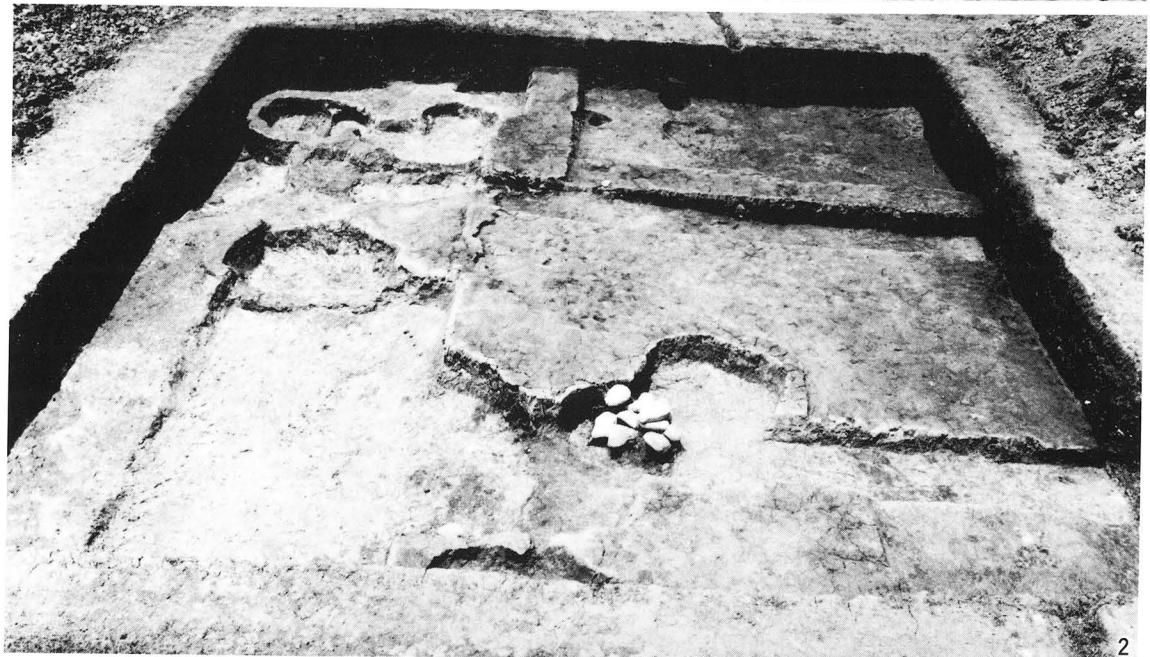
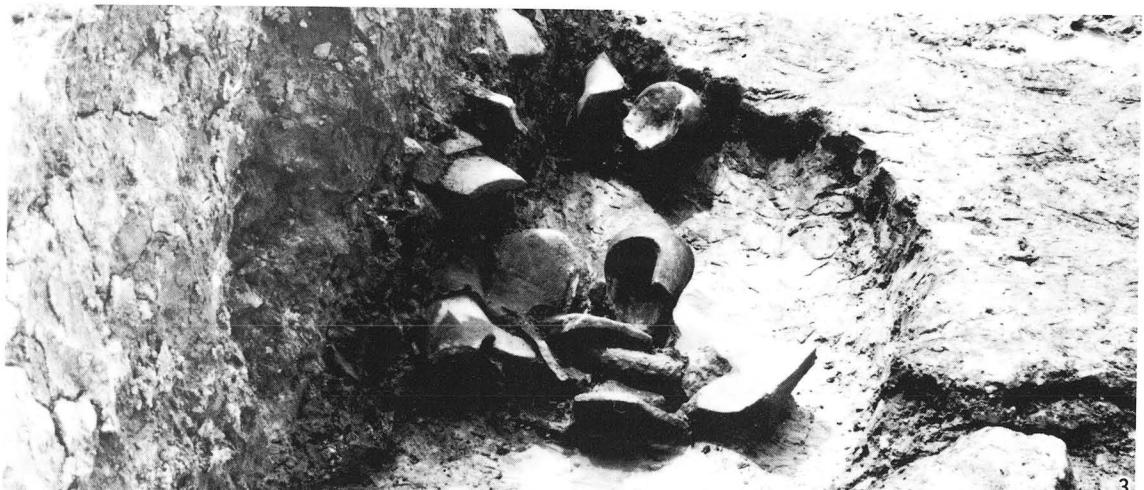
1 SX01(南から)

2 土坑群(第2トレンチ, 東から)

3 SK23瓦出土状況(北から)
