浅山新田堤防発掘調査報告

近世干拓新田の調査

所収遺跡名	種別	主な時代	主な遺構	主な遺物	特記事項
浅山新田堤防	干拓 新田堤	江戸	堤 1条 板柵 1条	板柵、石	寛保元年(1741年) 完成

この報告は、平成6年(1994年)11月から翌年5月の間に発掘調査を実施した愛知県東海市名和町中埋田・南埋田に所在する浅山新田堤防の調査報告書である。

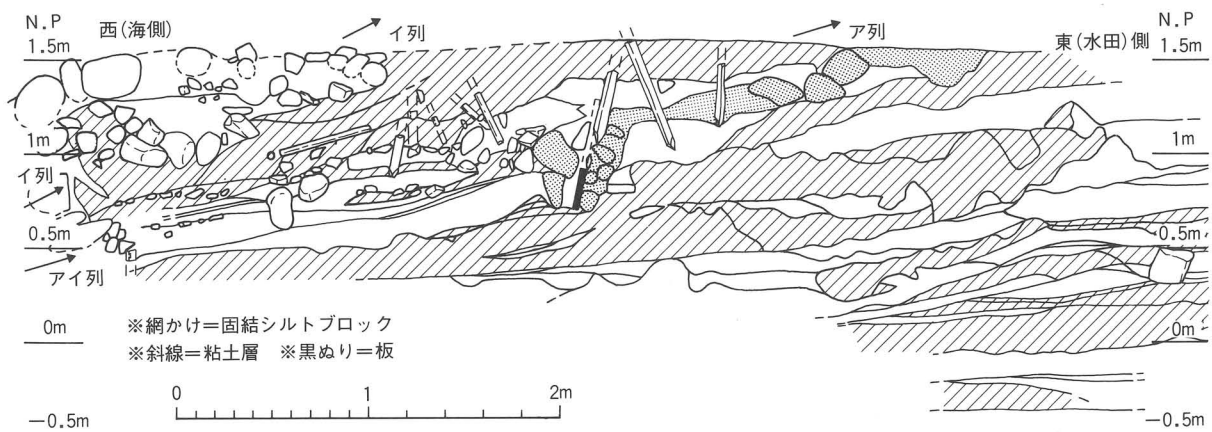
第8図 A区南側・北側境の西区断面図

2次掘削時の西区の南北側区域の境の中央で掘り進んだデータから堤防外側末端の状況を試みる（第8図参照）。板柵を取り巻く固結シルトブロック層の外に4cm～5cmの先の平坦な丸太杭（図版1-5～8）が何本か打ち込まれ、そこに石がかんでいる。直径4cmほどの丸太が横に置かれた所もあり、この上に2ブロックの粘土層がおおい、最終的な護岸の石が積まれている。この石も、標高0.2mあたりから下に向かって長径30cm以上のおおきな丸い石になり、縦にきれいに並べる。底辺（根敷）の想定幅が正しいものとするれば、下端から上へ5段～7段が整然と縦に並べられているものと思われる。

石積みは、上記でみたように、板柵の上端までの高さに伴うもの（ア列とする・第8図参照）と、直接海水に接する護岸用（イ列とする・第8図参照）の2列が認められる。ア列、イ列の石積みには、直径4cmほどの先の平坦な丸太杭が使用されている。現存長は30cmほどであ

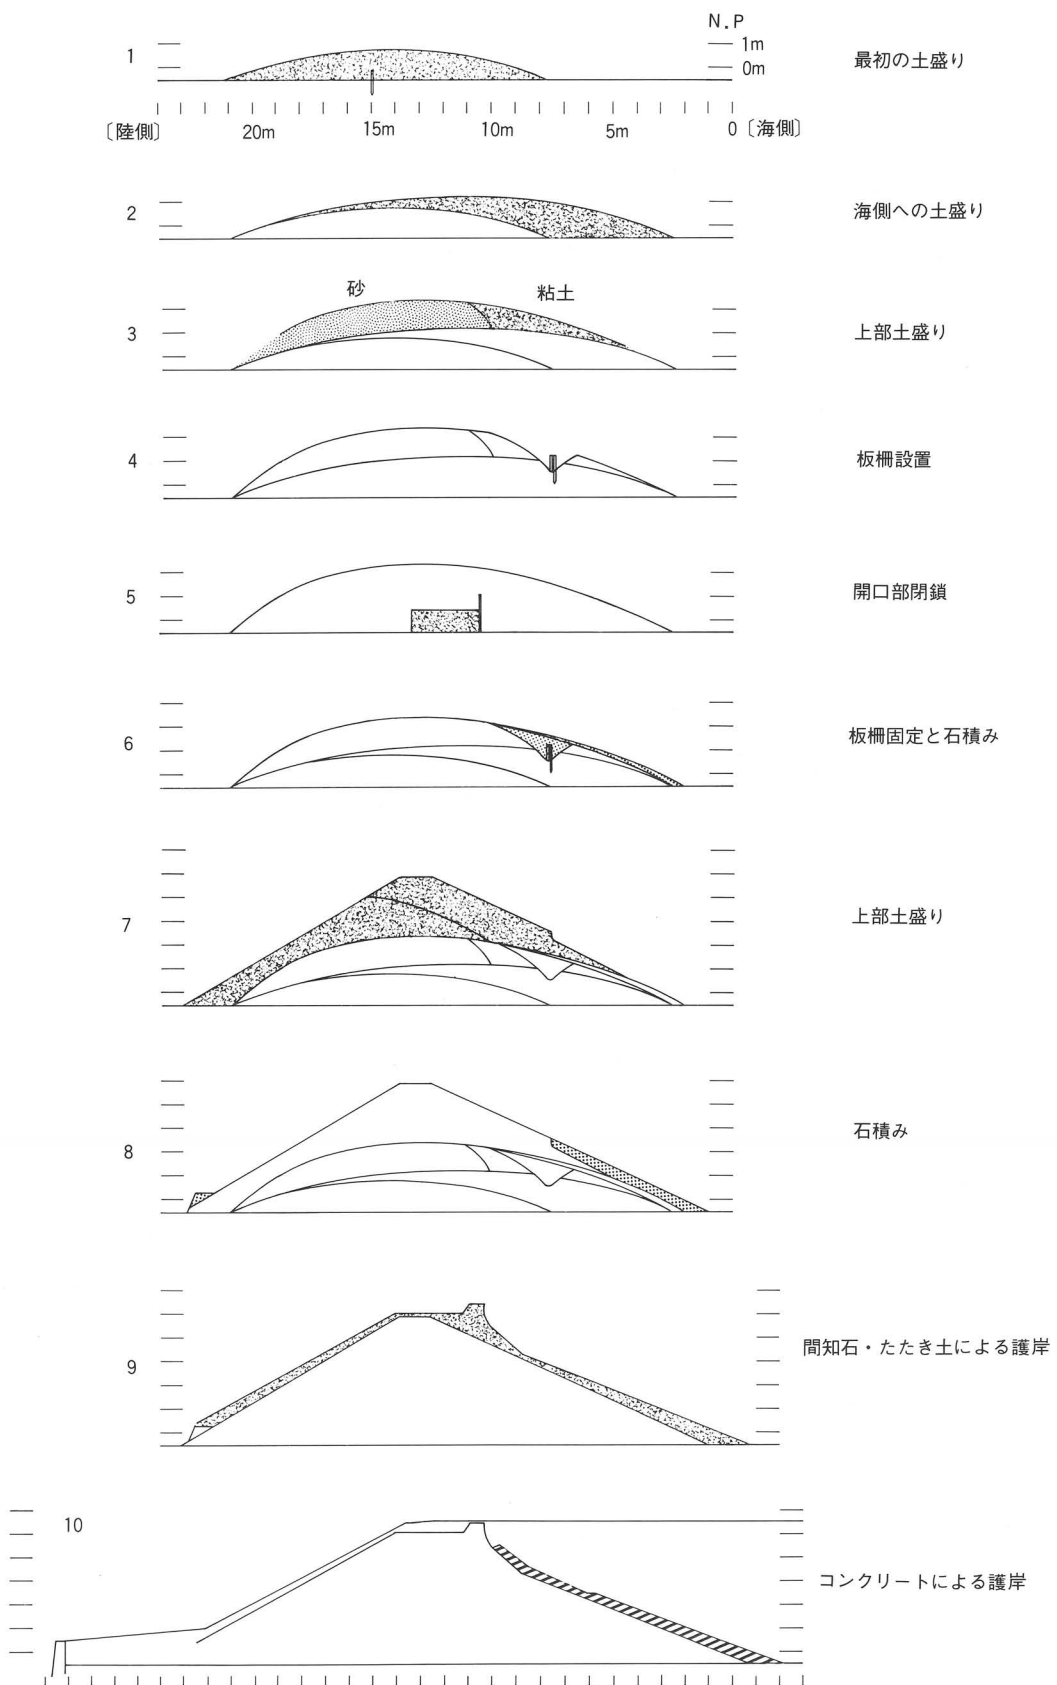
第16図 堤防構築模式図

行う。全体は、ほとんど砂による盛り土で、外側よりのみ粘土を盛る。全体は緩やかに盛り上がり、底辺からの高さは3 mほどになる（第16図-3）。

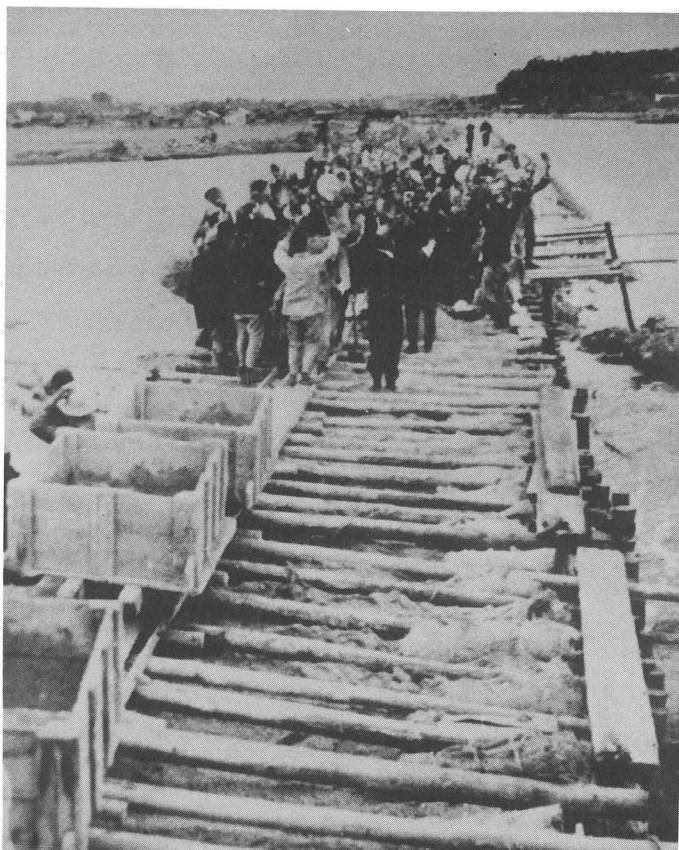
第17図 昭和28年の台風13号で決壊した大田町・川南新田の締め切り工事状況

この造作は、決壊した場所を締め切った時のもの(第17図)との想定もできるが、堤断面の土盛りの状態が整然としていること、板柵自体が丁寧な作り方であること、板柵の下端が海浜に差し込まれ周到な準備のもとに設置されていることから、決壊時における応急の仕組みとは考えられない。

この板柵の内外面では土層の状態が異なり、外側は粗砂が多く、内側は粘土が多い。おそらく、内側の粘土が外側へ崩壊しないようにする目的で設置された板柵であろう。その設置の目的としては、横木を置く構造が、決壊した堤防の現代の補修締切方法に類似しており(第17図)、横木を一定の間隔で並べて道板などを乗せ、足場の役目を果たしていたのではないだろうか。

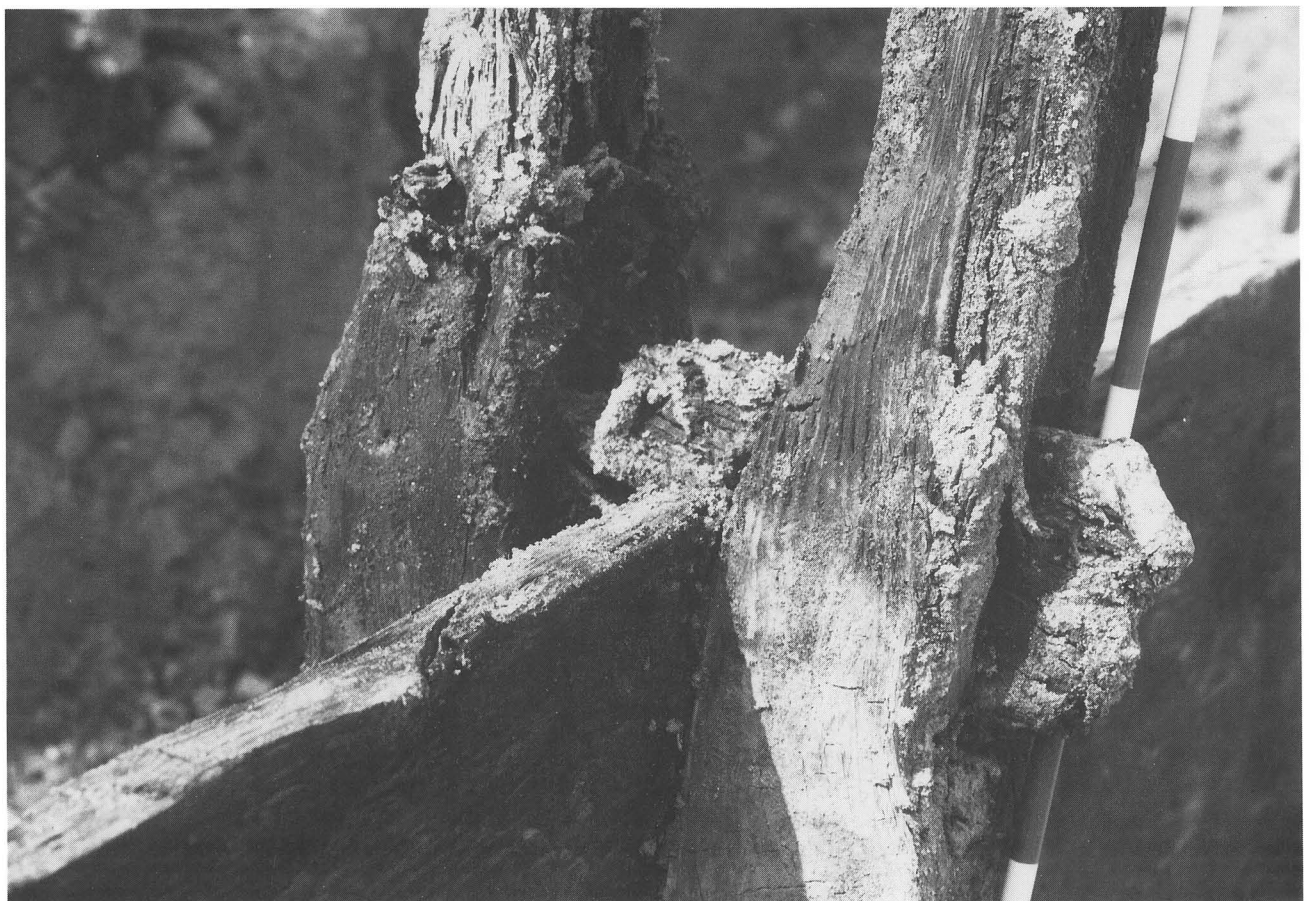
板柵くさび打ち込み

板はこの内外のあて木と杭にはさまれており、ほぞ穴に、長さ約16cm、幅約7cm、厚み1.3～1.8cmのくさびが内側（陸側）から外側（海側）に向けて打ち込まれている。杭上段のほぞ穴でくさびが残るものはないが、下段と同様にくさびが打ち込まれていたものとみられる。くさびは、打ち込み側が4cmほど露出し、上下端がきちんと面取りされている（図版1-3・4）。

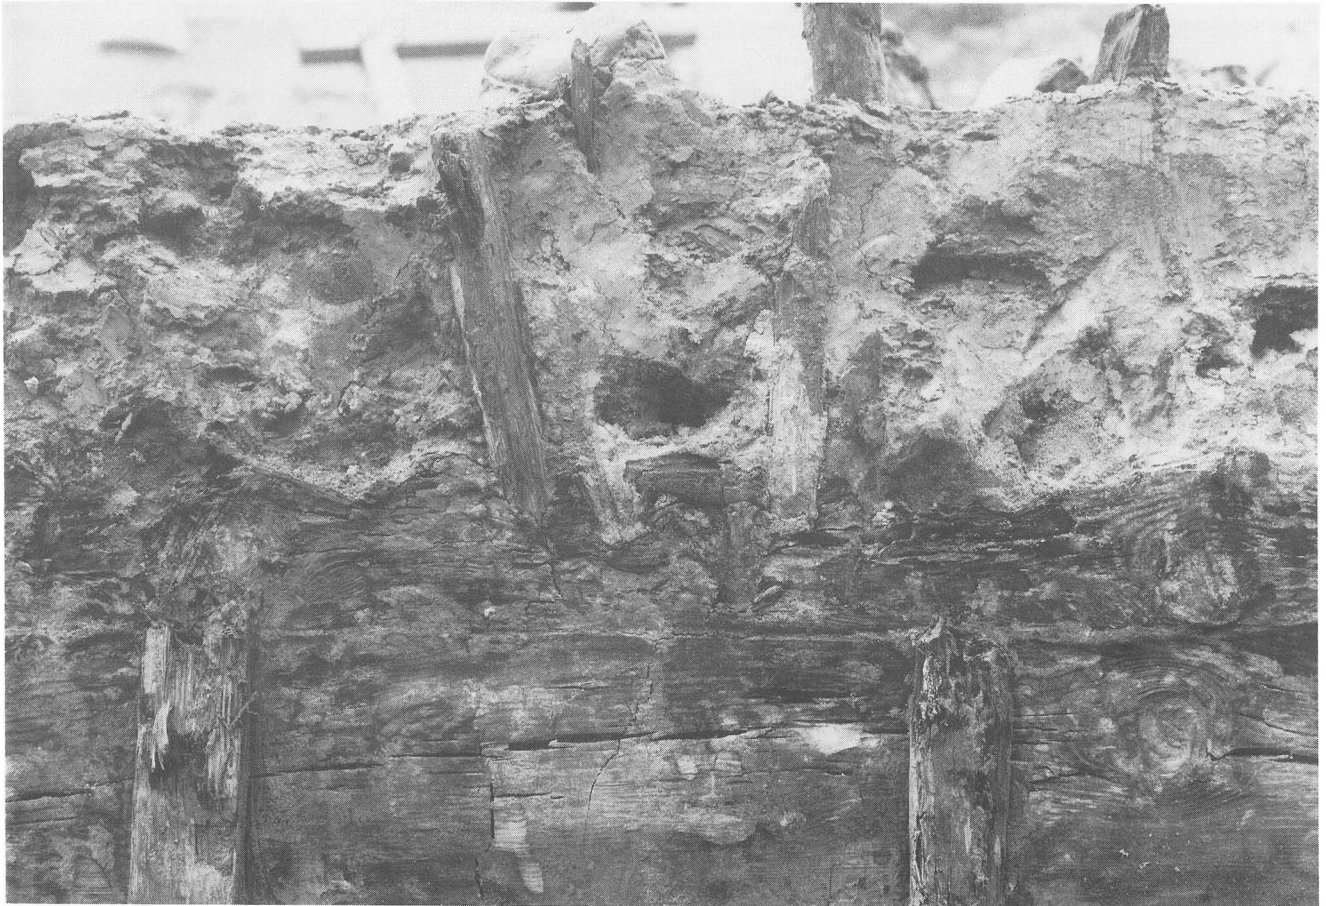
板柵に食い込む割杭

り、本来はもっと長いとみられる。イ列の石積みに対応する別の杭がある。この杭は、直径7cm～8cmの丸太を半分に割ったものや直径10cm以上の丸太を4～8分割した割合乱雑な杭を使用している。現存長は60cmほどであり、本来はもっと長かったとみられる。この杭はしっかりとした残存状態からみて、比較的新しい時期のものである。図版24に示すように、腐食した板柵の板の上方に杭自体が食い込んでいる。板自体が新しい時には杭が打ち込めないで、板が腐食した後に打ち込まれたものである⁽²⁾。

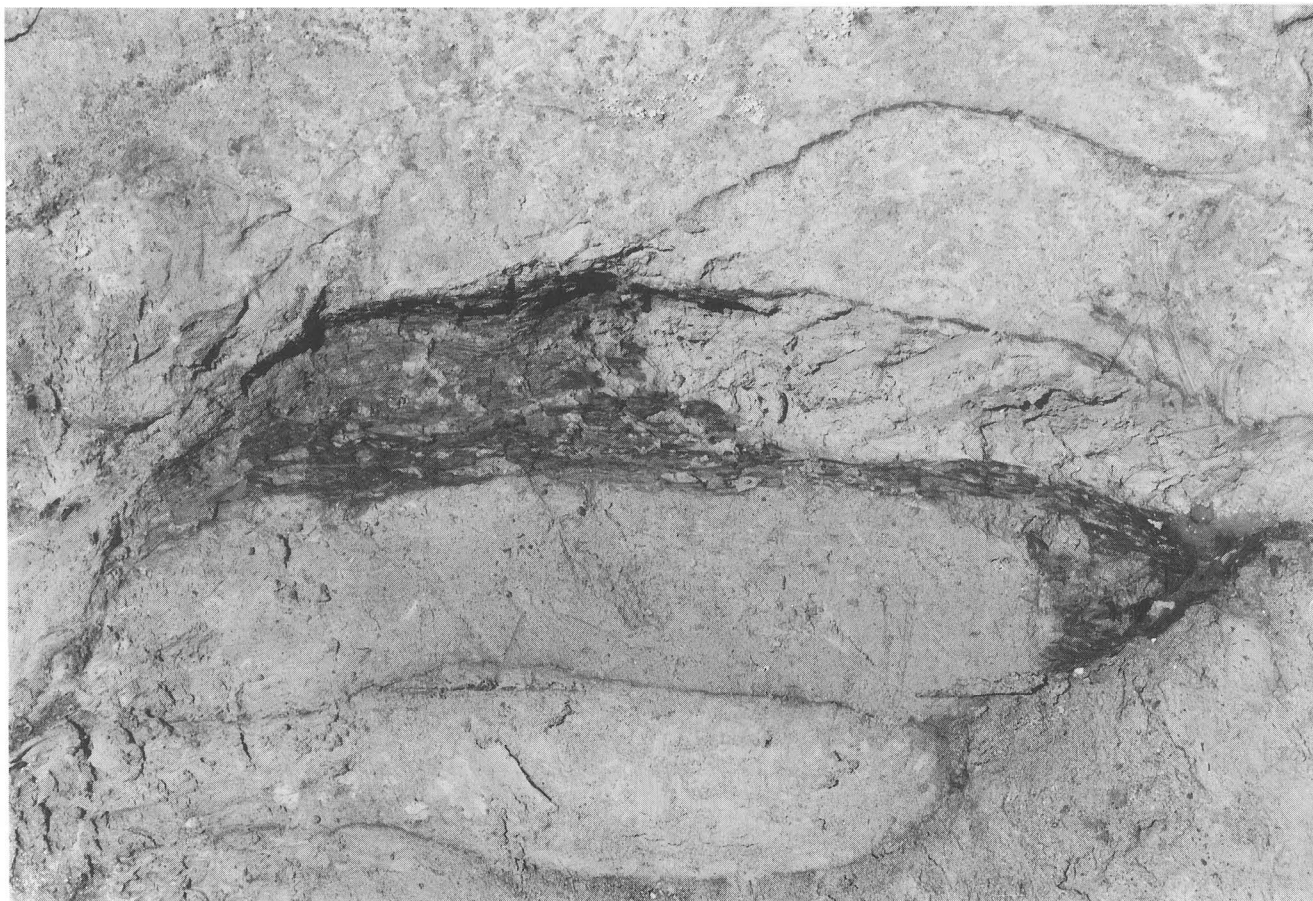
A区北面下端土のう(俵)

藁とみられる植物繊維で編んだ土のう（俵）とみられる土砂を入れた袋が、主にA区北側及 土のう（俵）
 びB区南面の底辺の板柵周辺で使用されている。平にして長辺が約70cmを測る。とじ口につい
 ては図版25に示すように、俵のように編んでいたとみられる。土のうは盛土中に散在してい
 るのではなく、部分的に集中して使用されている。

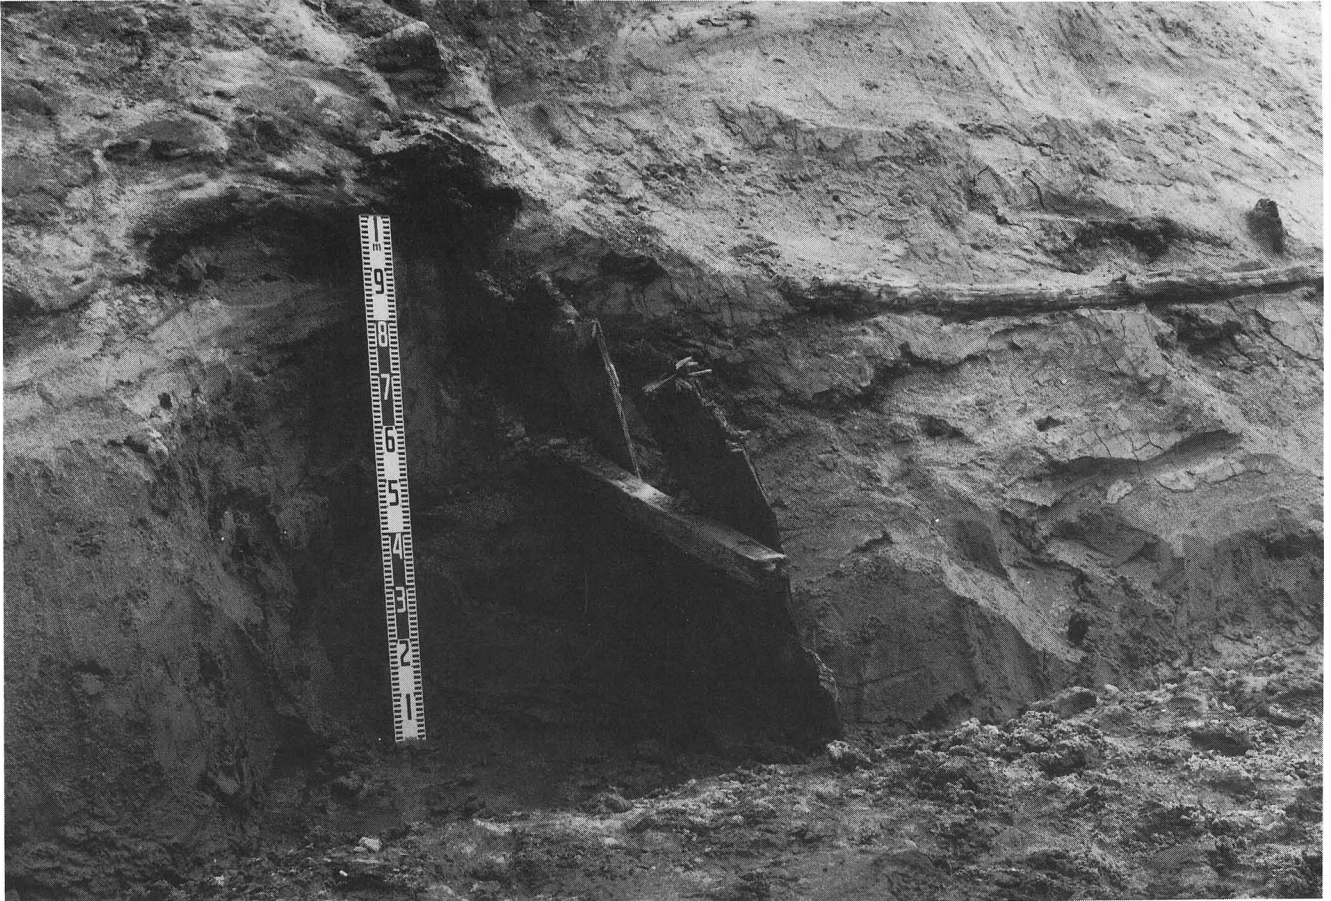
B区北面底辺板柵

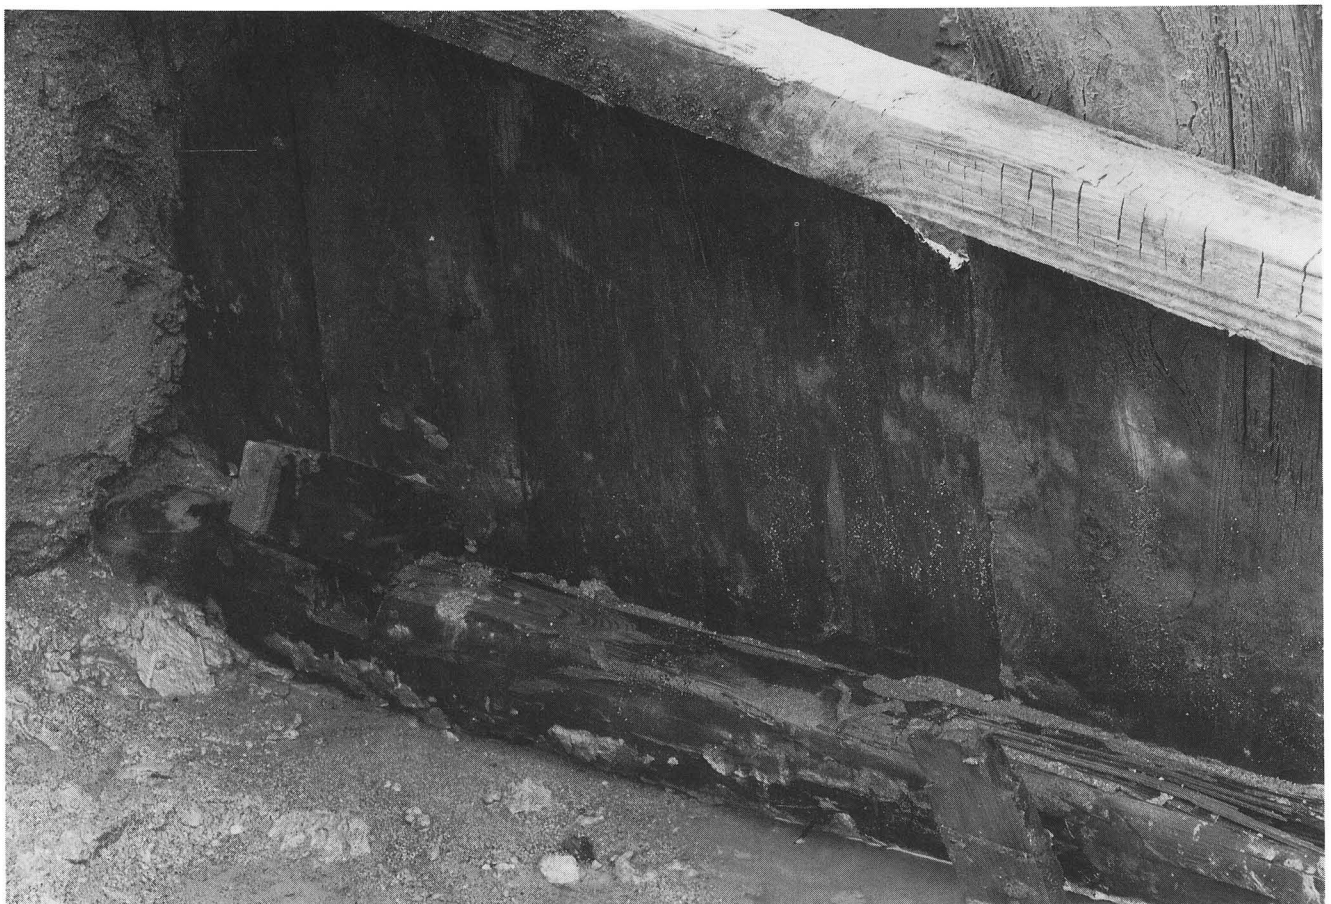
B区北面底辺板柵下端の仕組み

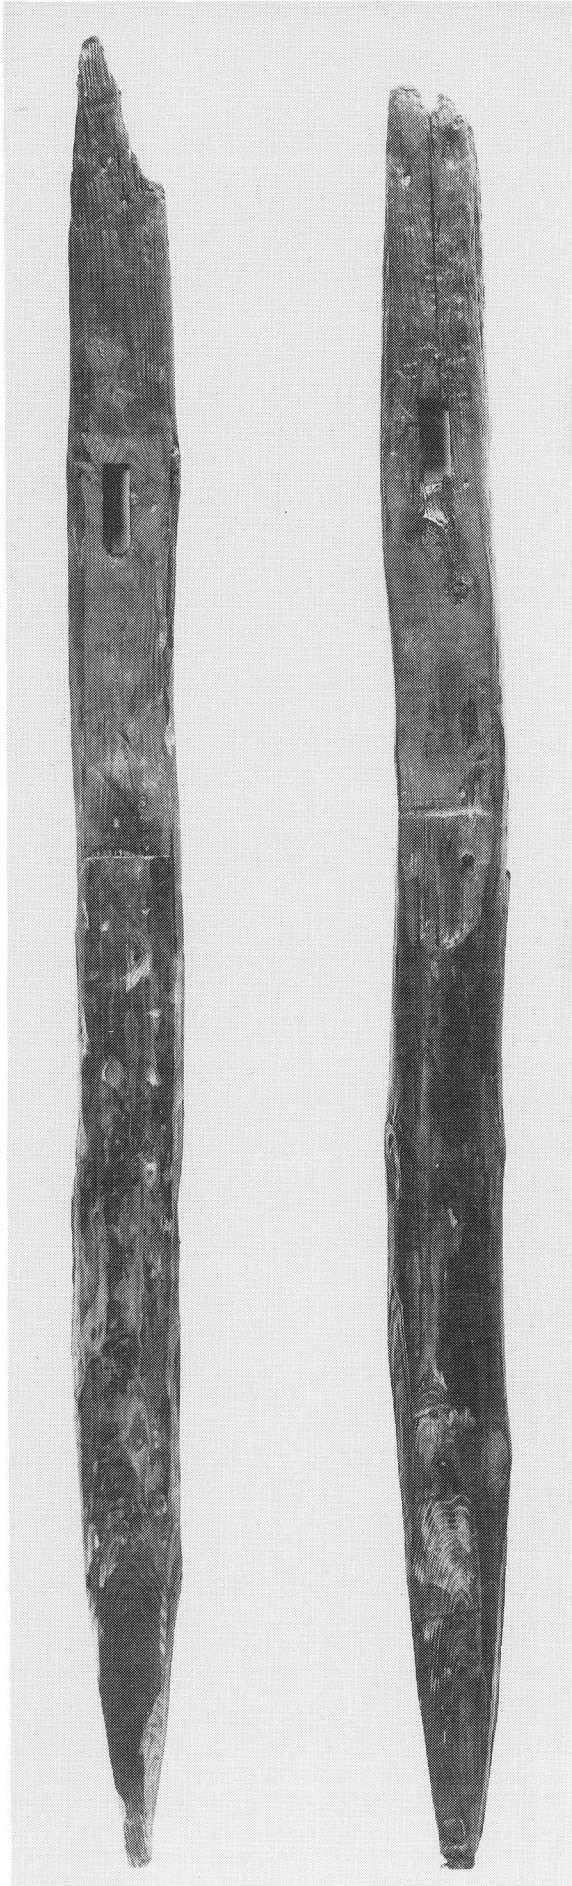
A区板柵の杭

A区の推定底辺外側（海側）末端から6mほど内側よりに設けられた板柵は、A区では全域53mにわたって設置されており、さらに未調査区域の南北に伸びている。この板柵は、盛土に打ち込んだ杭とあて木によって固定されている。杭は、先を削って尖らせ、海浜に盛られた粘土層に50cmほど打ち込んで固定している。径8cmほどの丸太杭で、板のあたるところを面取りして平坦に仕上げている。この板のあたる平坦面に、くさびの通る2cm×6cmほどのほぞ穴がうがたれている。上方が腐食し、全体は残っていないが、板の高さが60cmほどに推定できることからみて、全長は1.5mほどで、ほぞ穴は2カ所うがたれていた（図版1-1）。樹種はサクラ属である。
