史跡 備中松山城跡

大手門跡・二の平櫓跡発掘調査報告書

岡山県高梁市教育委員会

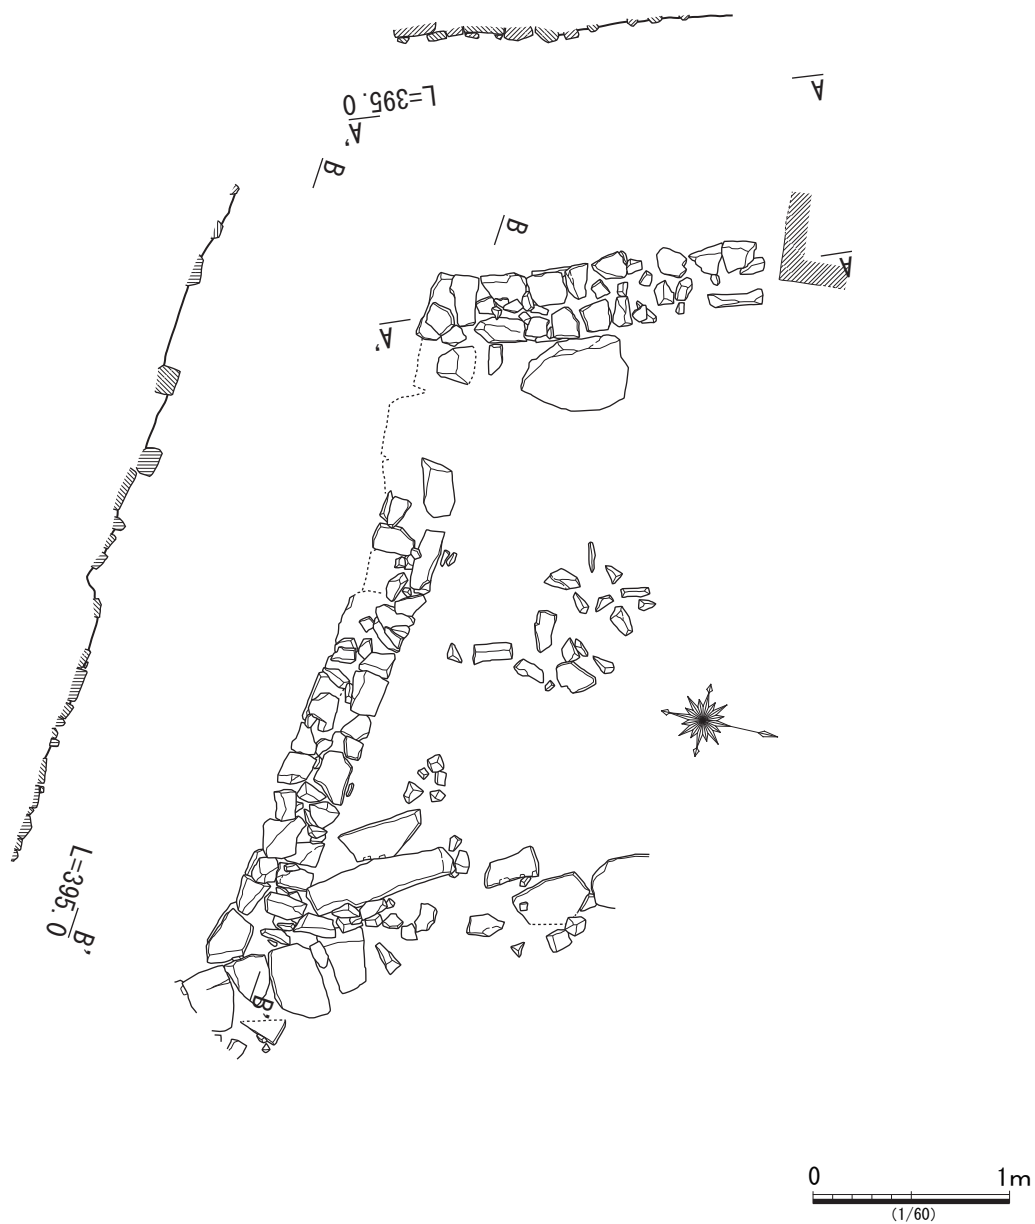
第9図 土塀基底部 1 平・断面図 (1/60)

二の平櫓から三の平櫓東土塀の間に位置する土塀の痕跡で、くの字状を呈する。三の平櫓東土塀が岩盤を利用して内側に岩岐状の高台を設ける構造を取ることから土塀基底部 1 と三の平櫓東土塀基底部との比高差は約 2m を測り、この結果、この土塀は三の平櫓東土塀基底部石垣に取り付くものと考えられる。

基底部の天端は、基本的には 15 × 20 cm ほどの比較的平らな断面三角形の割石を、頂部を向い合わ

せて載せた構造をしており、縁辺に比べて中央部がやや低くなるように積まれている。

石材は自然石も見られるが割石が多く、花崗岩系である。壁（塀）土のほかにかかなりの漆喰が出土している。

今回検出した土塀基底部1は、基底部幅 $50 \sim 60\text{cm}$ を測り、 $30 \sim 40\text{cm}$ ほどの比較的平らな断面三角形の割石の頂部を向かい合わせて載せ、縁辺に比べて中央部がやや窪むような構造であることが確認された。この構造は基本的には現存する土塀に延長する基底部と同様で、基底部幅もほぼ同様である。

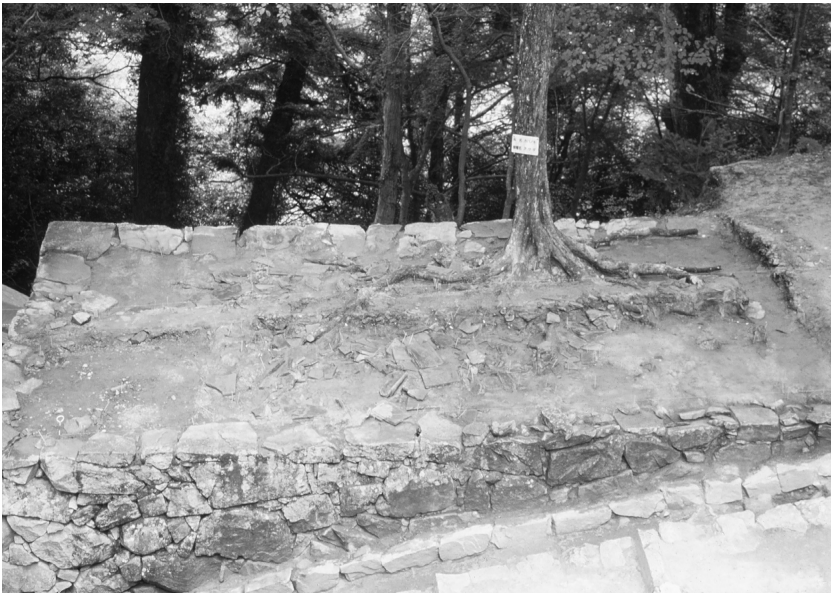
2 南櫓台調査中
(西から)

大手門櫓台上については、遺存状況は概ね良好であるものの、門部を挟む櫓台南・北ともに中央部に径50cmほどの立木が育っており、その四方にはびこった根によって調査は著しく制約を受けた。しかしこの立木を避けて南北に土層観察用の畔を設定し、調査前から露出していた列石のレベルまで掘り下げ、櫓の北辺を示す石列と出入口踏石、束石、用途不明の集石遺構、及び構築造成面を検出した。なお、図のトーン部は昭和58年に国庫補助事業として行った石垣修復工事の痕跡で、天端列石のレベルまで石垣裏込めの栗石（5cm大の小礫）が充填されていた。以下、櫓台上にて検出した各遺構について述べる。

土層観察用の畔を取り除いたところ、南櫓台上において3石の礎石（礎石6・7・8）を検出した。南櫓台北辺から礎石6の距離は2.1m、礎石6から7の距離は1.0m、礎石7から礎石8の距離は3.0m、礎石8から南櫓台南辺の距離は2.1mを測る。礎石9は主軸、距離ともに他の礎石の3石とず

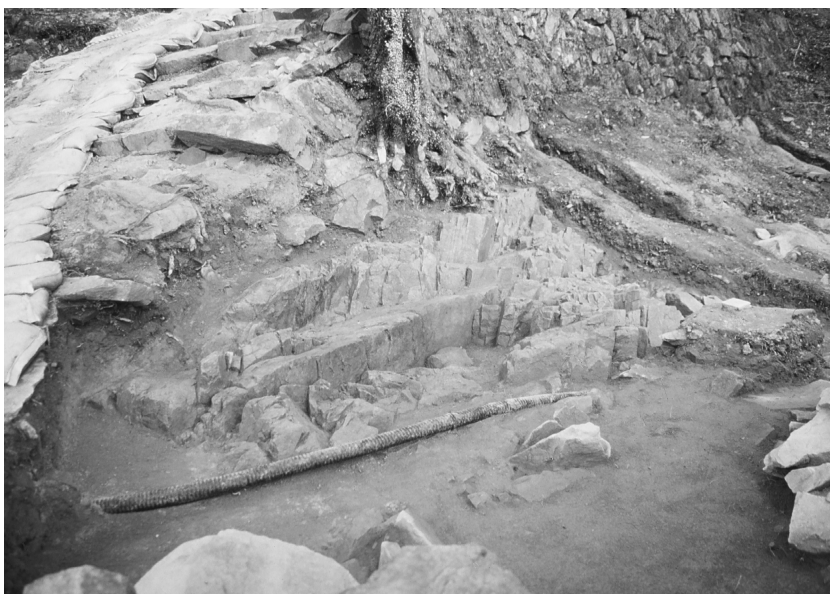
3 犬走り口 (東から)

当該調査区は石垣の法尻にあたるうえ、犬走り谷側縁辺でかなり傾斜が急になることから、表土の堆積が薄く、わずかな枯葉・枯枝などを含む腐食土を取り除くとすぐに岩盤が露出した。検出した岩盤は、犬走り山側が長さ3mに渡って15cmほど削り込まれており、幅員1mほどの面が作り出されていた。また虎口部では5石からなる列石を検出したが、その性格は不明である。
