# 美作国分寺跡

塔跡発掘調査報告書

津山市埋蔵文化財発掘調査報告第72集

津山市教育委員会

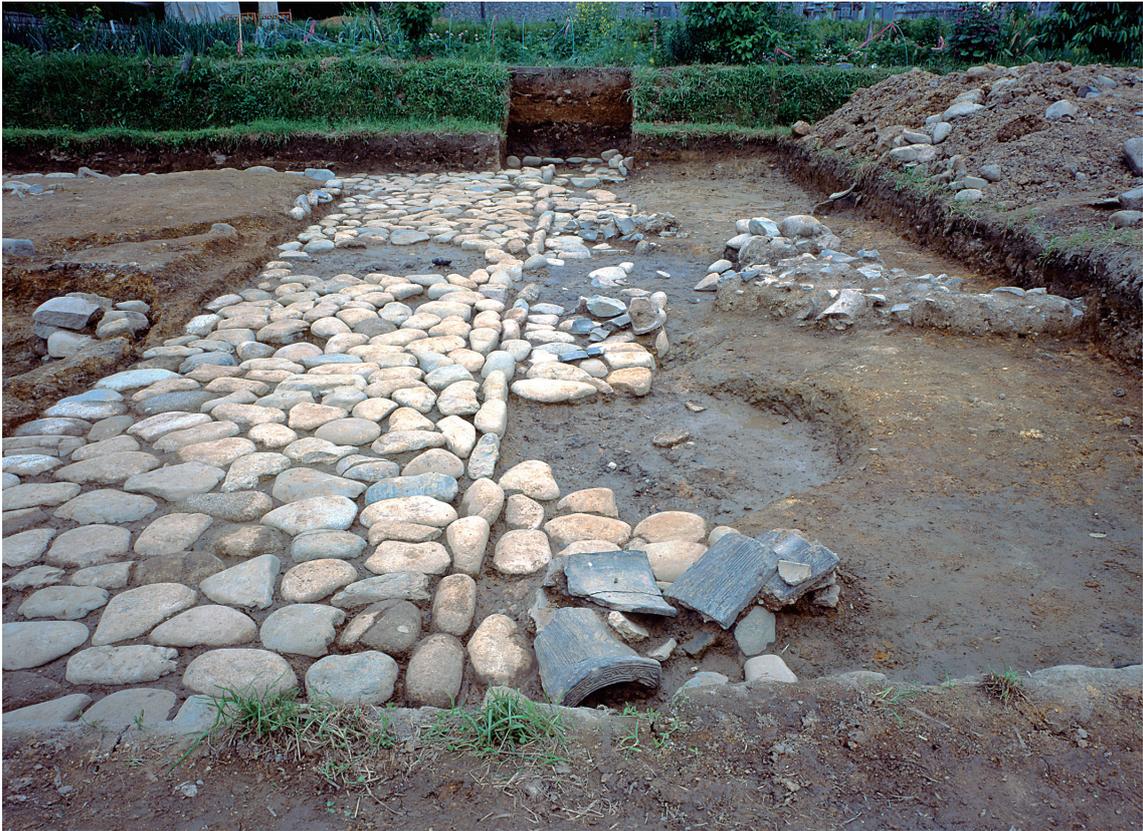
犬走り・雨落溝（西から）

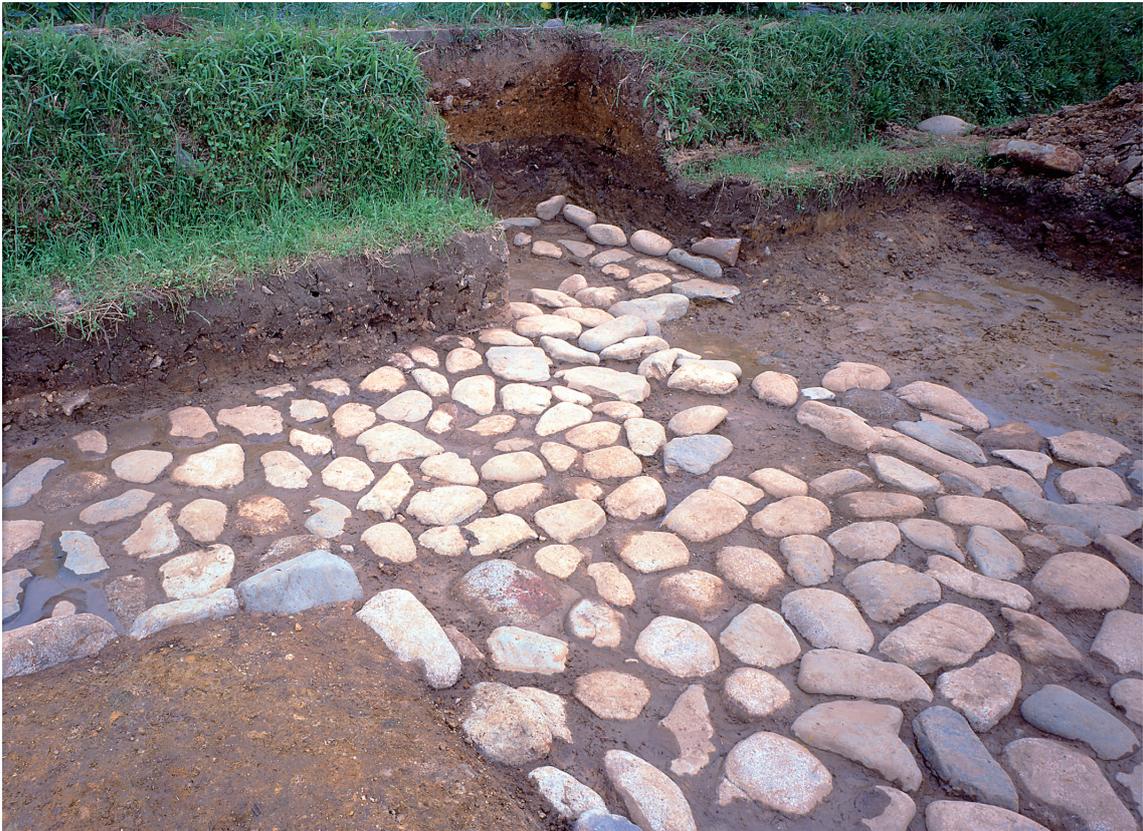
雨落溝南東隅（北西から）

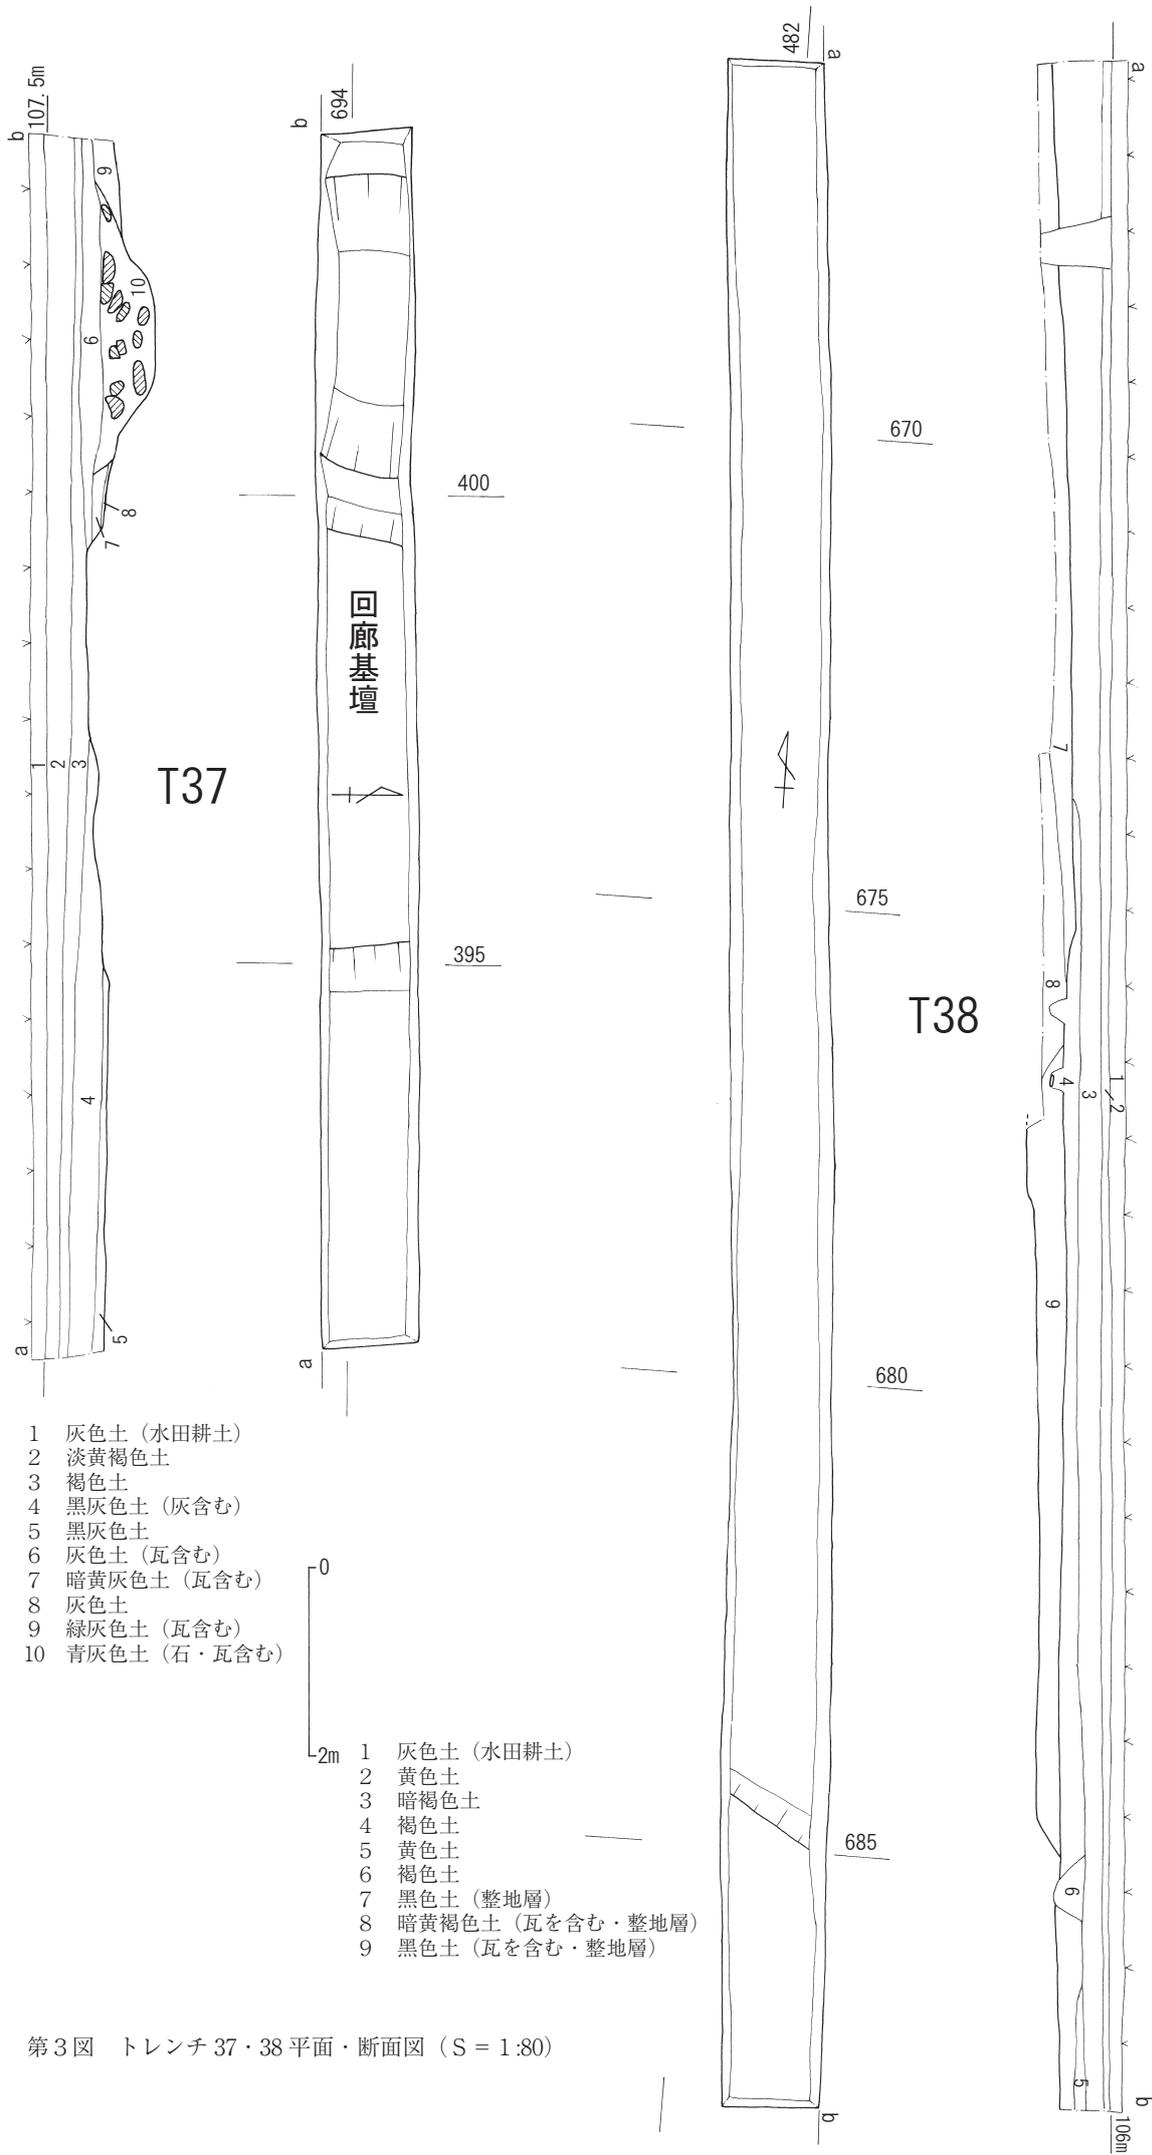
第3図 トレンチ 37・38 平面・断面図 (S = 1:80)

T 37（第 2・3 図） T 37 から T 39 は昭和 58 年に農業用水合理化対策事業としてパイプ埋設に伴い調査したものである。T 37 は T 32 の北側、回廊推定地部分で長さ 13 m、幅 1 m 程のトレンチである。地山削り出しによる回廊基壇部分が検出され、現状で基底部は幅 4.8 m を測る。尚、過去の調査で回廊基壇幅を 8.3 m と推定していることから、大部分が削平されているものと考えられる。また東側は河原石と瓦を含む土壌によって切られている。

T 38（第 2・3 図） 西側の回廊推定部分に長さ 21.7 m、幅 1.1 m 程のトレンチをいれた。T 37 のように基壇基底部は検出されていない。すでに削平されているものと考えられる。全掘していないが整地層が見られる。

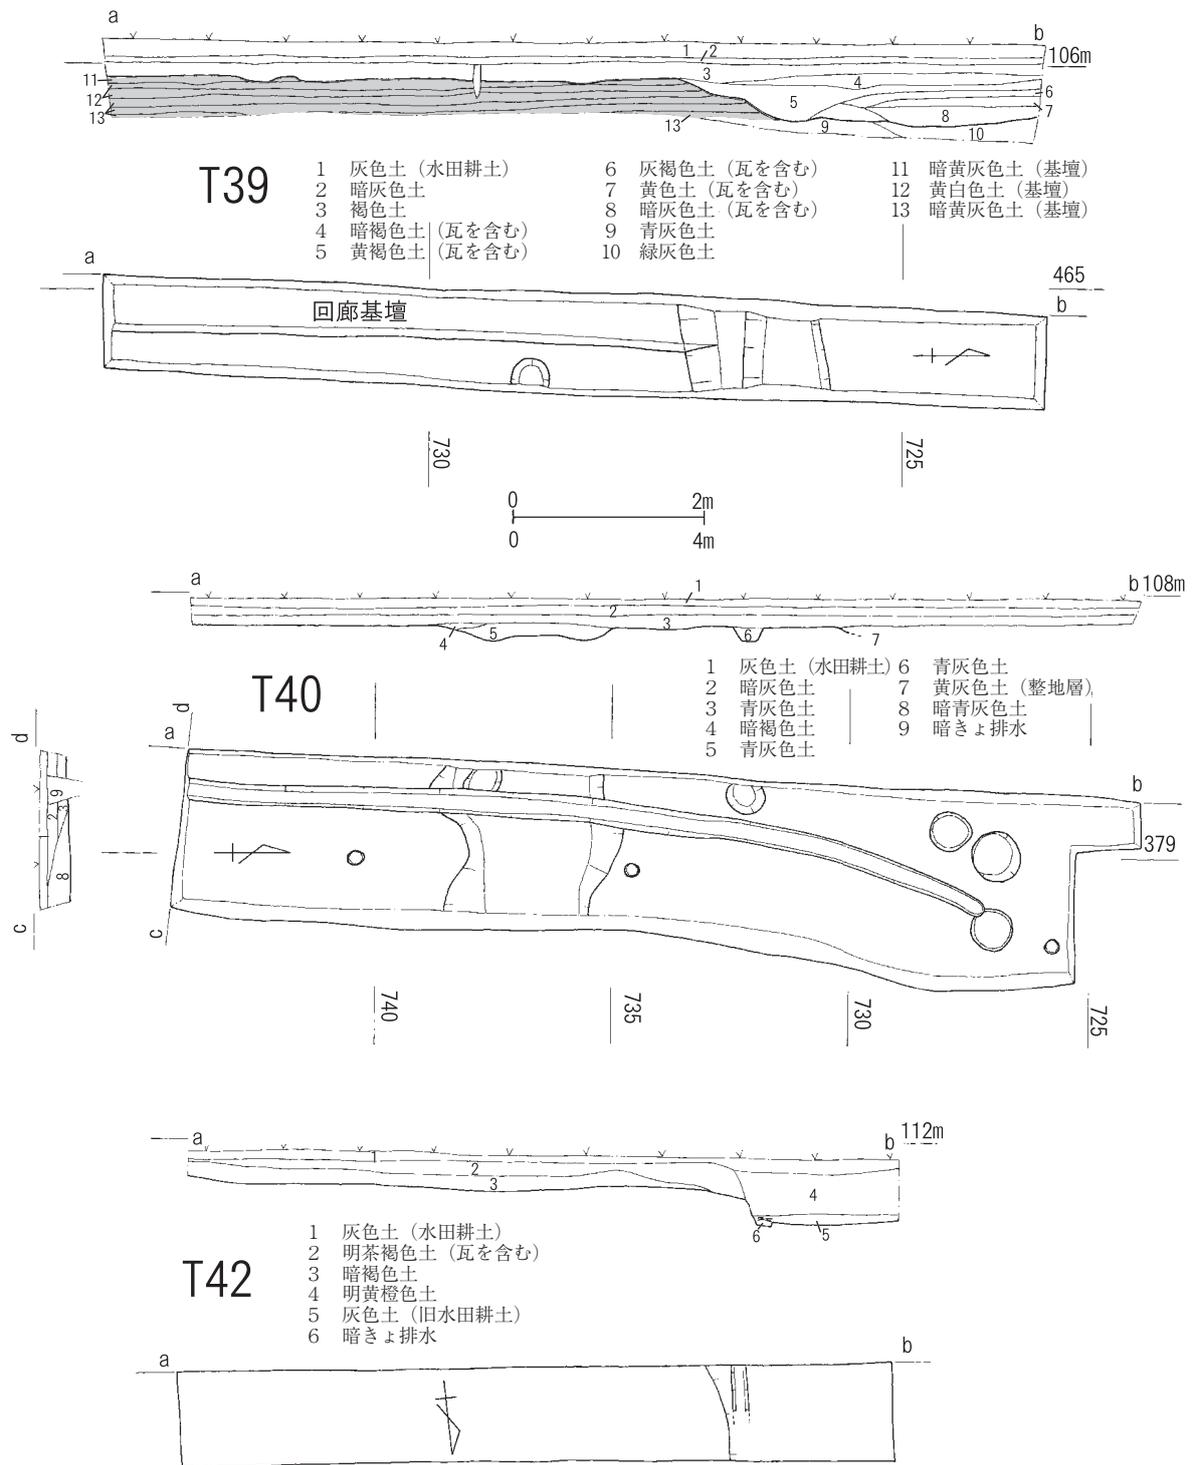
第4図 トレンチ 39・40・42 平面・断面図 (T 39…S = 1 : 80、他は S = 1 : 160、T 42 の方位は磁北である)

T 39（第 2・4 図） 中門の西側の回廊部分に長さ 10 m、幅 1 m 程のトレンチをいれた。全掘していないが基壇の基礎部分（第 4 図トーン部分）を確認している。現状で厚さ 5～10 cm 程の層を水平に積んでおり 7 層確認できる。また北側では雨落溝らしき溝があるが伴うかどうかは明瞭でない。

T 40（第 2・4 図） 昭和 58 年、駐車場造成に伴い塔推定地の西側に長さ 20 m、幅 3.4 m 程のトレンチをいれた。この部分は塔の北西隅部分にあたるが、道を挟んだ東側より一段低い部分であるため、塔に関係する遺構は検出されていない。すでに削平されているものと考えられる。北側には整地層が見られ、溝状遺構や柱穴、暗渠排水などが確認されているがいずれも新しい時期のものである。

T 42（第 2・4 図） 現国分寺の回向堂建設に伴いトレンチを 1 箇所いれた。場所は寺域推定地の外で T 30 の北側である。調査は平成 12 年 3 月 13 日から 22 日まで実施した。長さ 15 m、幅 2 m のトレンチを設定した。トレンチの西側 3 分の 1 程は元々 1 段低い水田であった事がわかり、現在の水田面はこれを埋めてつくられている。この低い水田には暗渠が造られており、それに現代の瓦を使用している。これら状況は T 30 と同様である。この下層水田の耕作土の下は地山面であり、元々の地山は西に向かって傾斜をもっている。美作国分寺の時期の遺構等は存在しない。出土遺物には瓦、須恵器などがある。

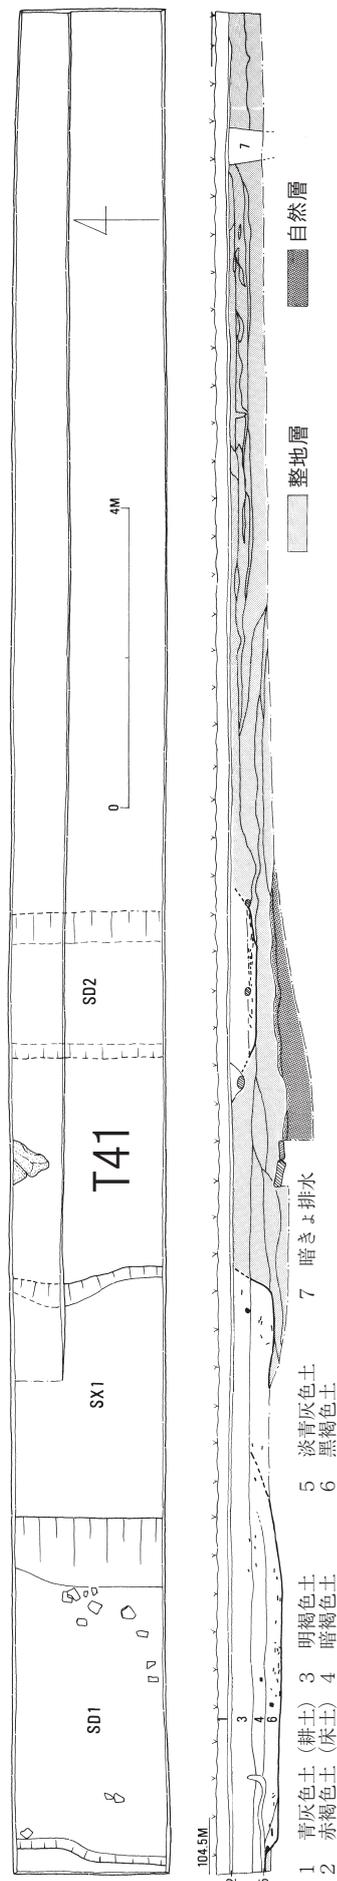
第5図 トレンチ41平面・断面図 (S=1:100、註2より引用)

T 41（第 2・5 図、註 2） 平成 8 年 10 月 23 日から 30 日まで、個人住宅建設に伴いトレンチを 1 箇所設定した。調査概要はすでにまとめられている。そのときのトレンチには番号はついていないが、続き番号から T 41 とする。調査地点は寺域の西端と推測される所である。長さ 25 m、幅 2 m のトレンチを設定し、2 条の溝と不明遺構 1 を検出した。特に溝 1（SD 1）は南北溝で寺域の西を区画する溝と考えられる。また溝 2（SD 2）との間を築地と考えると、溝 2 は雨落ち溝の可能性も大きい。出土遺物のほとんどは瓦片であるが、軒瓦や塼、須恵器、勝間田焼などがある。

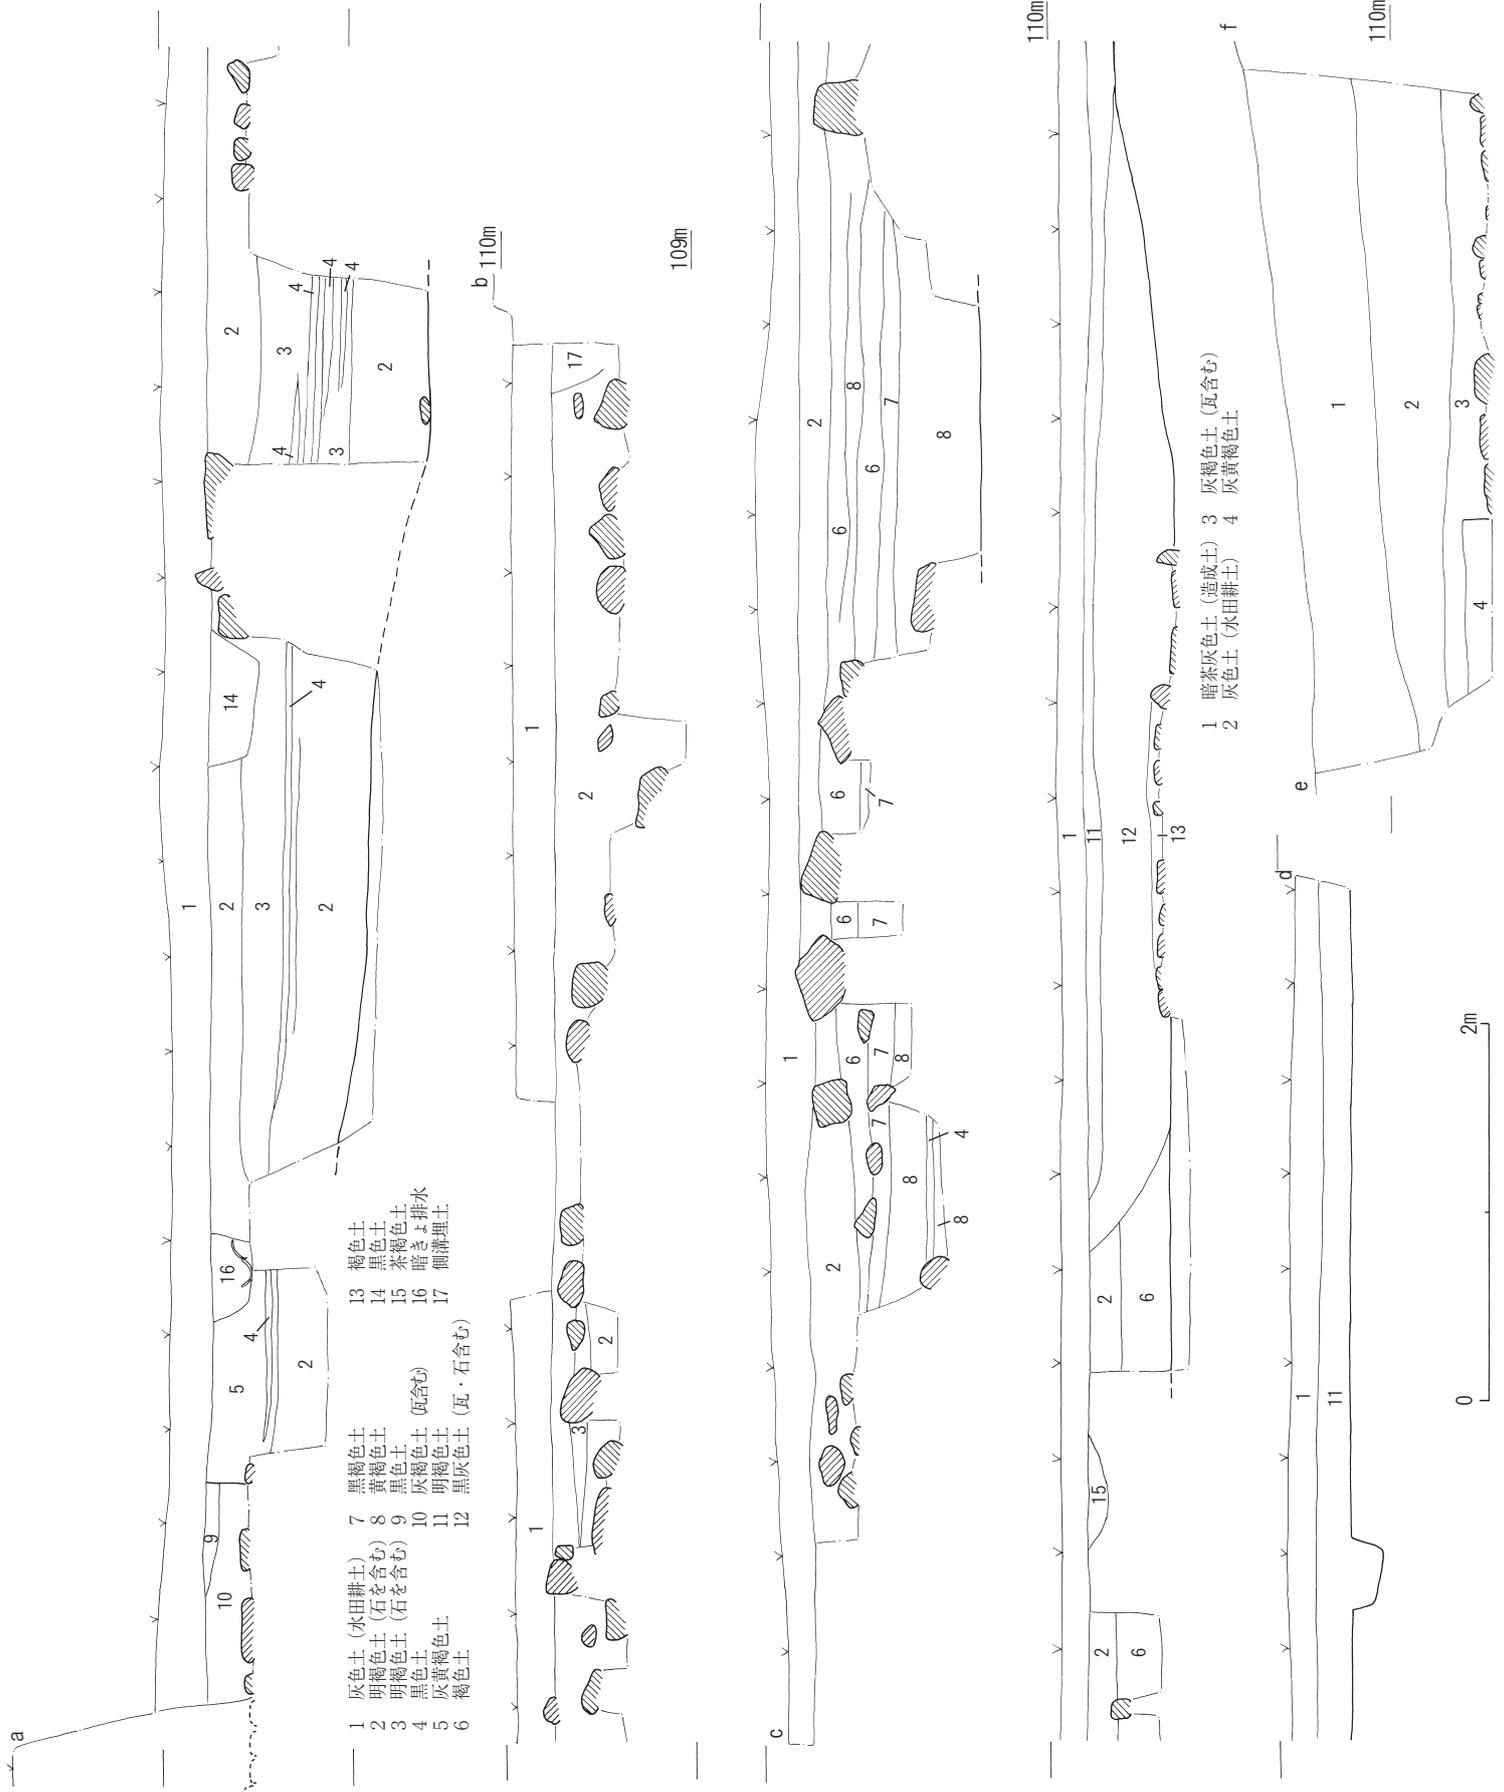
第7図 トレンチ43・44土層図 (S=1:40)

塔推定地に東西・南北方向のトレンチ（幅1～1.5 m）をいれ、塔基壇の東端の一部と南端を確認し調査区を東西に拡張した。特に東側では基壇の4分の1程を検出し、さらに雨落ち溝の南東隅を確認するため、水田の畦部分を一部拡張して掘り下げた。西側では基壇部分の削平が大きいため犬走りと雨落ち溝部分のみを検出した。まず東西方向の土層（a - b）では、耕作土を除去するとすぐ直下が基壇面であり、大きな石が複数露出している。これら石は基壇部分に埋め込まれていたものである。これら石があるため全部を断割っていないが、部分的に地山面を検出した。それによると地山は東から西に向かって傾斜しており、地山を掘りこんだような形跡はなく現状で基壇上面から最大1.2 mの深さがある。この基礎部分の埋土は40 cm程を明褐色土1層で堅くたたきしめて埋めた後、厚さ5 cm程の黒色土との互層による版築で入念に埋め、その上は単層の2層があり、石はこの土層中に入っている。石は河原石で15 cmから最大で45 cm程度のももある。これら石は広範囲に分布するため、礎石の根石部分などに重点的に置かれているような状況とは言いにくい、地山面が低くなる中心部から西側にかけて比較的多いようである。また基壇については犬走り上面から最大で高さ30 cm程しか残っていないため、礎石を含め基壇の多くがすでに削平されている。そのため基壇化粧も明瞭とは言いがたいが、南東隅部分で乱石積みと考えられる基底石を確認している。南北土層（c - d）も、基本層序は東西土層と同様であるが、北側の中心部付近では石がかなり低い部分にも埋められている。このあたりが心礎部分であるためであろうが、そのすえ付け痕もすでに見られない。また、雨落溝の外にも延長してトレンチを入れた結果、地山面は南から北に向かって低くなっているため、地山面を緩やかな段状にカットして平らな面を作り出し、そこに雨落溝や犬走りを構築している。

T 43の北側、現国分寺との間は元々同一の田んぼであったが、それが埋められて現在仮設の道となっている。T 43で犬走りなどが北にのびている事が確認できたため、この道に長さ3.8 m、幅0.8 m程のトレンチを設定した。土層（e - f）は造成土と耕作土の下が瓦を含む遺物包含層で、この下で犬走りや雨落溝を検出し、さらにこれらが北にのびている事がわかった。また基壇部分は高さ10 cm程しか残存しないため、基壇化粧の石などはすでに見られない。

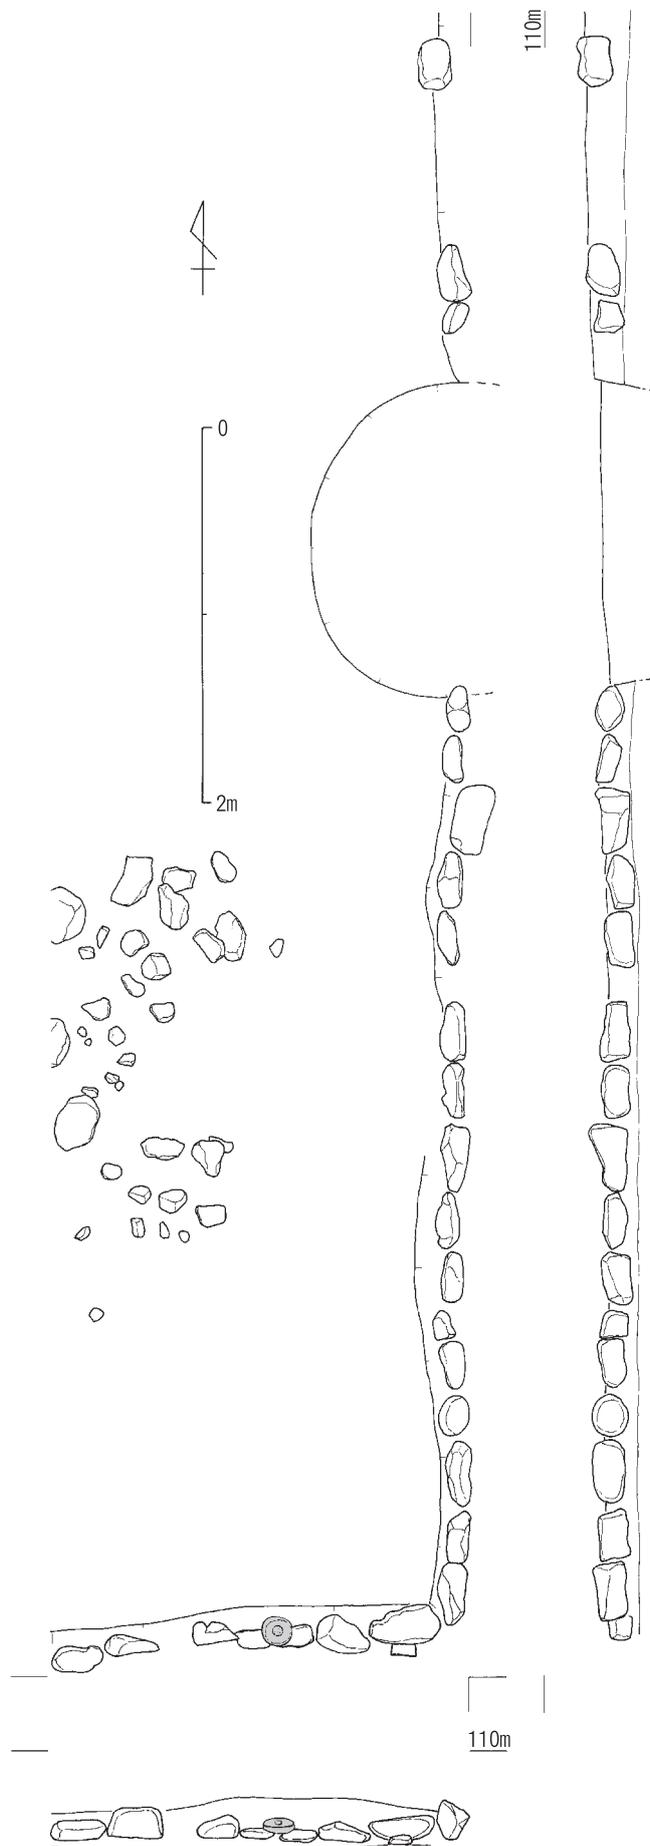
第8図 基壇化粧平面・立面図 (S=1:40)

基壇については土層の所でも述べたように残りが悪く、高さ20～40cm程であるが全体の4分の1程を調査し南東隅を検出した。このコーナー部分から北へ8.5m、西へ2mの辺りまで河原石が横に1列並んでおり、現状で1段のみである。これら石の多くは横長のものでも横に立てて置いているが、中には円礫のようなものもある。また南側ではこの石の上に軒丸瓦の瓦当が置かれている個所が1箇所ある(第8図トーン部分)が、これが当初から置かれていたかどうかは、基壇の多くが削平されているため明瞭でない。これら石は基壇化粧の基底部と考えられ、基壇化粧は乱石積みと考えられる。この基壇の上面には後世の土壌や溝が多くあり、礎石やそれらの据付痕などもすでに無く、すべて削平されているようである。また、北東側で犬走りの石が無く、基壇が幅50cm、長さ1.5m以上クランク状に出っ張った部分がある。この部分には石はまったく無く、石を抜き取った跡も見られない。この出っ張りはトレンチ44では見られないためこの間で解消しているものと考えられる。この性格については明瞭でないが、この部分に階段などの施設がついていたのかもしれない。

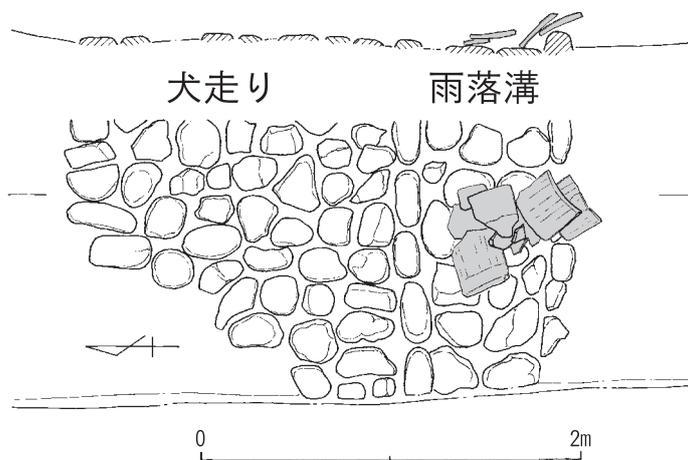
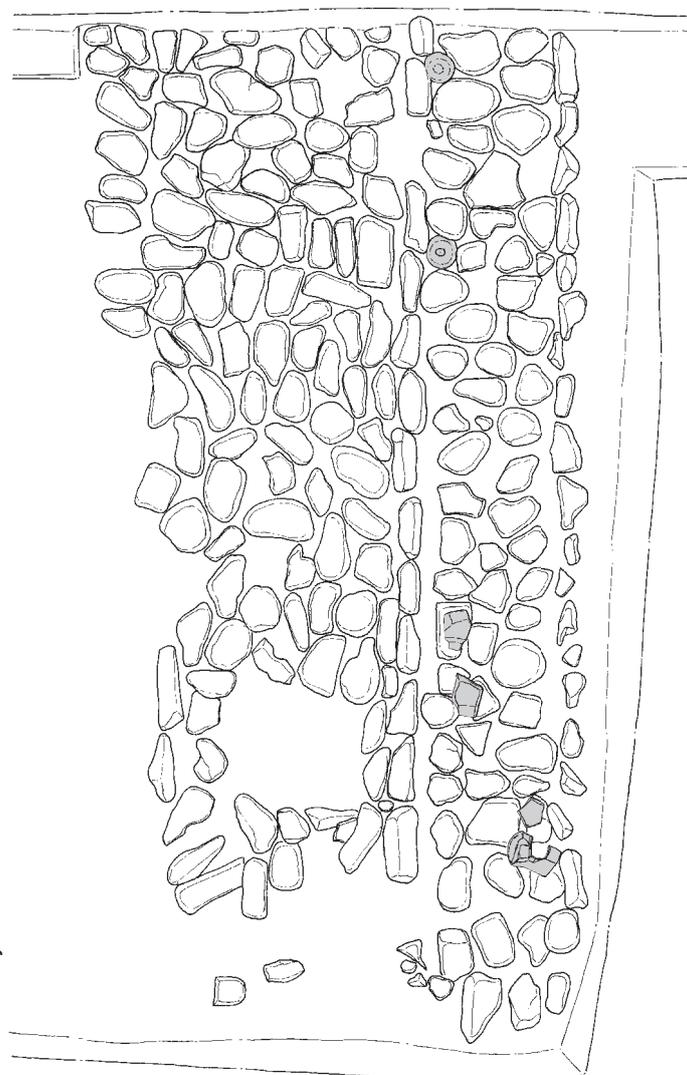
第9図 雨落溝内瓦出土状況（S=1:40）

基壇の外側に河原石を敷き詰めた犬走りがあり、幅は残りの良い南側で2mある。その外側には幅0.9m程の雨落溝が巡っている。雨落溝の両側は石を横にして立てて置き、犬走りより一段低くなっている。雨落溝の底石の代わりに軒丸瓦の瓦当を使用している個所

が西側に2ヶ所ある（第9図中央トーン部分）。また雨落溝内に軒平瓦と平瓦が屋根からずり落ちた状況で出土している個所が南側にある（同上）。さらに南側一帯は周囲より1段低い位置に雨落溝が作られているため、おそらく雨が降れば周囲の水が雨落溝に流れってしまう。そのため雨落ち溝のレベルを東から西に向かって傾斜させ、水を西側に排水させるようにしているようである。ちなみに南辺の雨落溝のレベルは東と西では最大12cm西側のほうが低く、犬走りも同様に傾斜がある。

先に基壇雨落溝に軒丸瓦が埋め込まれている状況を示したが（第9図）、この軒丸瓦がⅠ-b型式であることも注意すべきであろう。塔の基壇築成時に、既に国分寺内で使用されていたⅠ-b型式の瓦を流用して基壇築成時に雨落溝に埋め込んだと考えるべきであり、これも塔の建立が金堂などよりも遅れていることを示すのではなからうか。この塔の基壇自体も金堂と同様の玉石敷の犬走・雨落溝を持つものの、外側犬走を欠いたり各辺が直角にならないなどいくつかの簡略化の状況を示している。

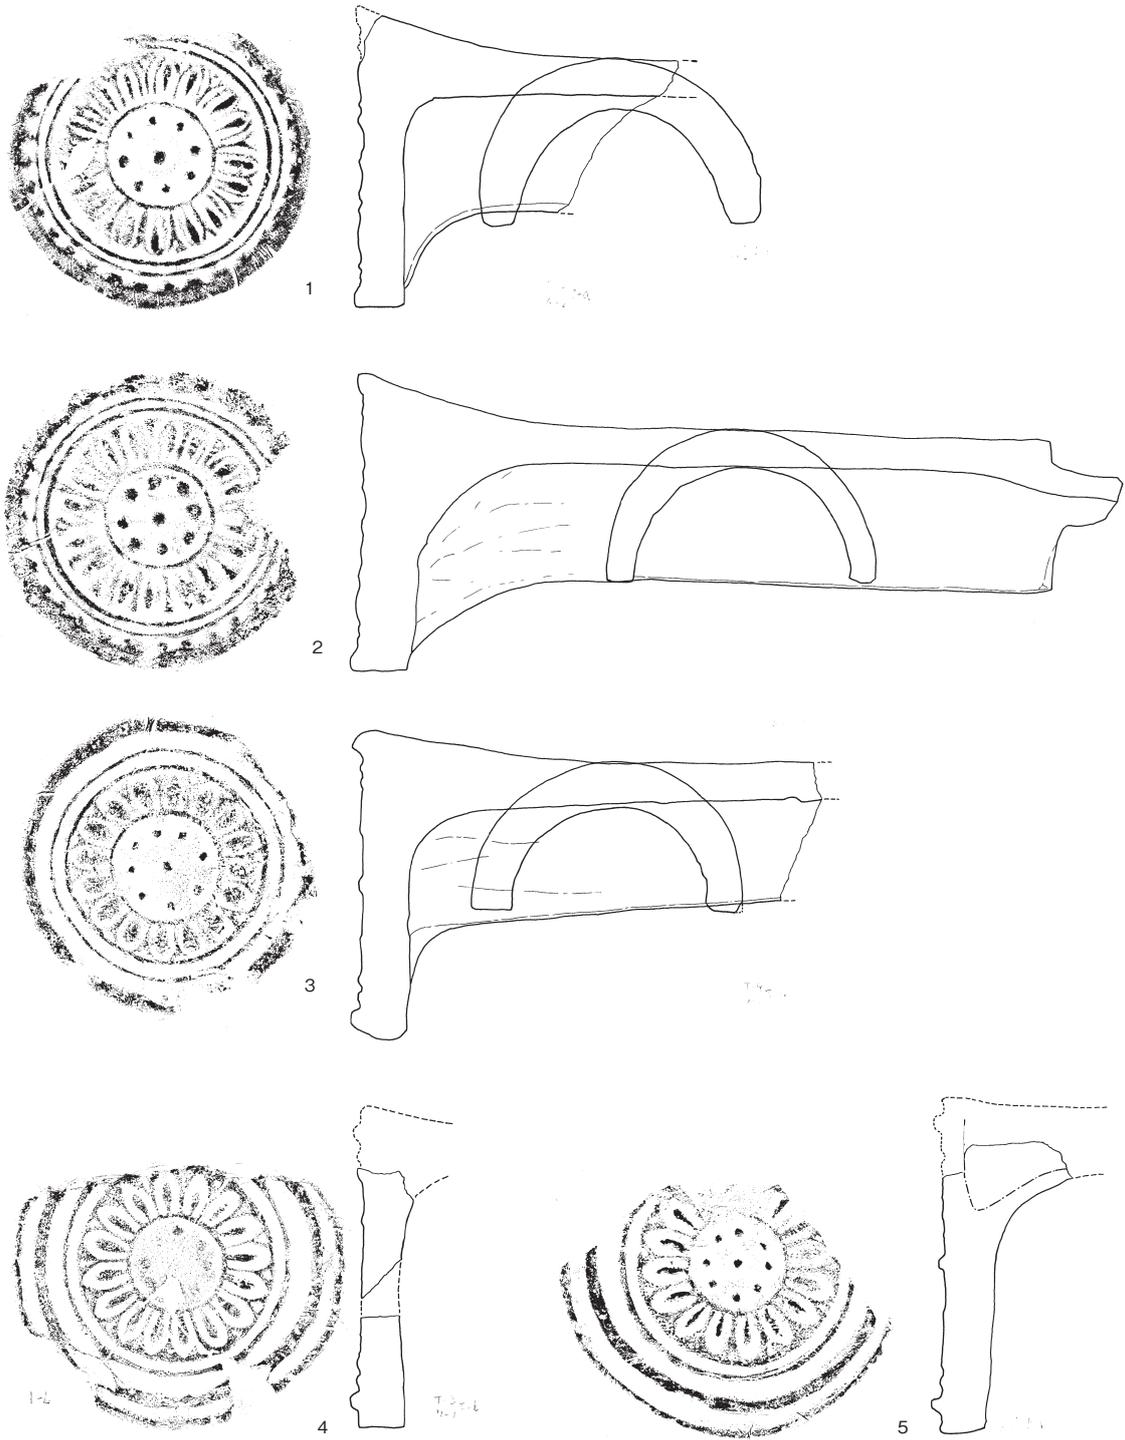
第 10 图 軒丸瓦実測図 (S = 1 : 4)

4点出土している。複弁8弁蓮華文である。大型の中房内に1+8の蓮子を配している。複弁は中央に界線が存在し、弁ごとに隆起した子葉を配置する。間弁はY字形を呈する。連弁の基部は中房を取り巻く圏線に接し、弁の先端は内区と外区を画している圏線に接してない。内外区の境界の圏線は二重であり、外区には凸鋸歯文を配置している。平城宮6225C型式（註2）に極めて類似する文様構成である。

丸瓦は接合式であり、凸面は縦方向のヘラケズリ、凹面は若干の布目が認められる。胎土には2～3mm台の白色砂粒を多く含み、色調は灰白色、焼成はあまり良くなく軟質である。ただし1点のみ青灰色を呈し、硬質な小片が存在している。

21点出土している。複弁8弁蓮華文であり、特徴はI -aと同様であるが、間弁がI -aのY字形から楔形に変化したものである。凸鋸歯文が明瞭でない個体が多く、全体的にI -aよりもシャープさに欠けるようである。

丸瓦は接合式であり、凸面は縦方向のヘラケズリ、凹面には布目が認められ、瓦当部裏側付近では接合のためにナデ消されトいる。胎土には2～3mm台の白色砂粒を多く含み、色調は黒から黒灰色、焼成は良くなく軟質である。

第10図2はほぼ完存する例であり、全長は40.5cmである。

34点出土している。単弁16弁蓮華文である。中房内に1+8の蓮子を配置する。連弁には浅い子葉を持ち、連弁の基部は中房を取り巻く圏線に接し、弁の先端は丸く収まり内区と外区を画している圏線には接してない。高く突出した外縁には鋸歯文は配されない。外縁のさらに外側に幅2mm程度の狭い平坦面を持つ個体が5点存在している。これは既に指摘されているように（註3）瓦当面の粘土の直径が瓦範よりも大きいために生じたものである。

丸瓦はI型式同様接合式であり、凸面は縦方向のヘラケズリ、凹面は布目が認められる。胎土には1～2mm程度の白色砂粒を多く含み、色調は灰白色から黒色とバリエーションがあり、焼成は良くなく軟質である。

18点出土している。単弁16弁蓮華文であり、その特徴はⅡ-a型式に似るが、1+8の蓮子を配する中房はやや小さく、弁は細く先端が尖る。18点すべてが外区外縁のさらに外側に幅5mm～8mm程度の平坦面を持つ。

丸瓦はこれも接合式であるが、丸瓦をマ察できる個体は存在しない。胎土には1～2mm程度の白色砂粒を多く含み、色調は黒灰色から暗褐色であり、焼成は良くなく軟質である。

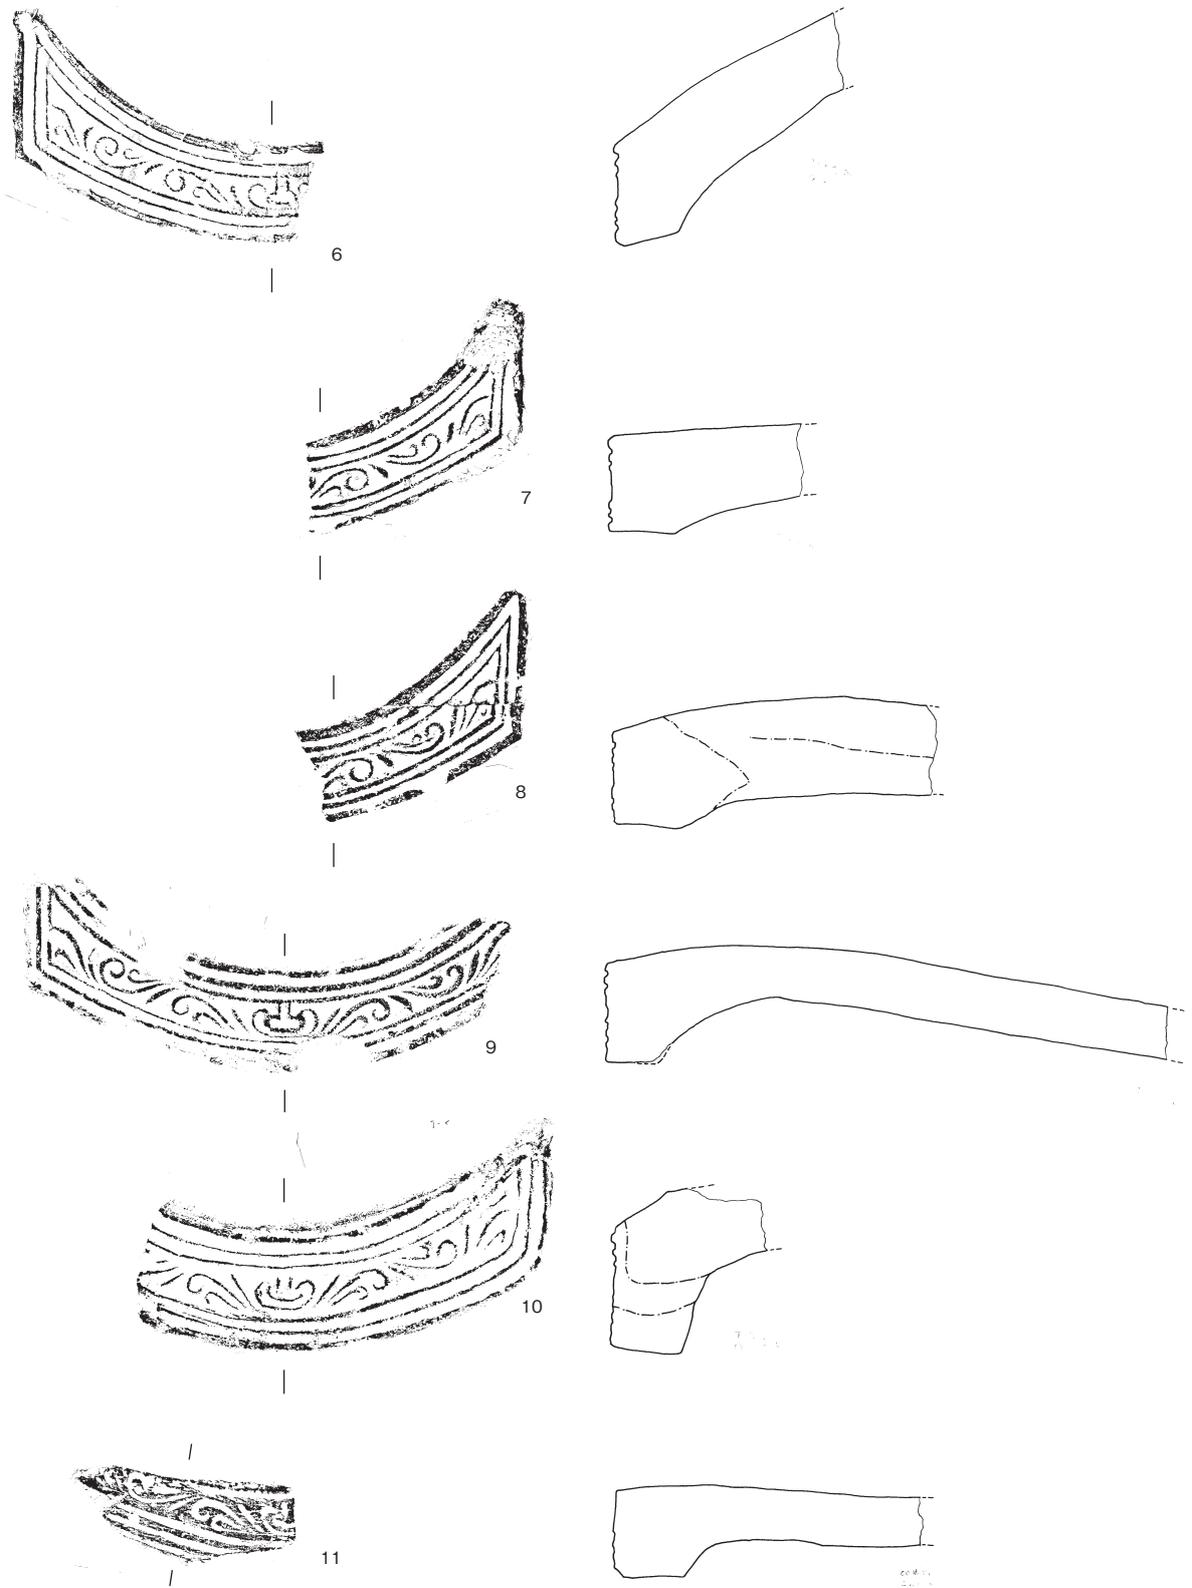
第 11 图 軒平瓦实测图 (S = 1 : 4)

11点出土している。均整唐草文である。内区には上界線に接する花頭の周りに中心葉を置き、その左右に3単位ずつの唐草を配置する。中心葉は花頭端部に接しない。外区には二重の圏線がめぐる。平城宮6663C型式（註4）に類似する文様構成である。瓦当面右端に範割れの痕跡をとどめるものが2個体存在している（第11図8）。

すべて曲線顎であり、面取り部分は2.0～3.6cm程度で比較的広い。平瓦部を残す個体が少ないため明らかではないが、凹面は概ね布目であり、凸面は観察できる個体はすべて縄叩き目の痕跡を残している。瓦当部付近は凹面は横方向のヘラケズリ、凸面は縦方向のヘラケズリで整えられている。

26点出土している。I-a型式とほぼ同様の特徴を持つが、中心葉が花頭端部に接し、中心葉の下端部が著しく細くなっている。

すべて曲線顎であり、面取り部分は2.5～3.6cm程度で比較的広い。段顎に近い形状を示す個体も存在する。こちらも平瓦部を残す個体が少ないため明らかではないが、凹面は概ね布目であり、凸面はほとんどが縄叩き目の痕跡を残しているが、平行叩き目の痕跡を残すものが2個体ある。瓦当部付近は凹面は横方向のヘラケズリ、凸面は縦方向のヘラケズリで整えられている。

9点出土している。基本的な文様構成はI-a、I-b型式と同様であるが、花頭基部が上界線から離れている。また、内区の右第3単位主葉と第2支葉との間に小さな支葉が入り、左右が対象でなくなっている。基本的には三重の圏線がめぐるが、範と瓦当のサイズが合っていないために上下左右の圏線の数が少なくなっている個体が多い。

すべて段顎であり、粘土接合によっている。平瓦凹面は概ね布目であり、凸面はほとんどが平行叩き目の痕跡を残しており、縄叩き目の痕跡を残すものは認められない。瓦当部付近は端面のみ若干のヘラケズリを施すが、顎面まで平行叩き目の痕跡を残す個体が3点存在している。

1点のみの出土である。通常の軒平瓦とは文様の凹凸が逆転している個体である。中心飾りはI型式と同様の形のようにあり、上界線からは離れている。圏線は下は三重であるが、上はほとんど消失している。範と瓦当サイズが一致していないためであろう。

粘土接合による段頸である。凹面には布目痕を、凸面には平行叩き目痕を残している。平行叩き目痕は頸部にも存在している。胎土は若干の白色砂粒を含み、焼成は軟質で青灰色を呈する。

この個体は製作技法の点でI-e型式に類似しており、文様についてもI-e型式と同様、中心飾りが上界線から離れているという特徴を持っている。おそらくI-e型式と同時期にI-e型式の製品それぞれを範として作られたものであろう。

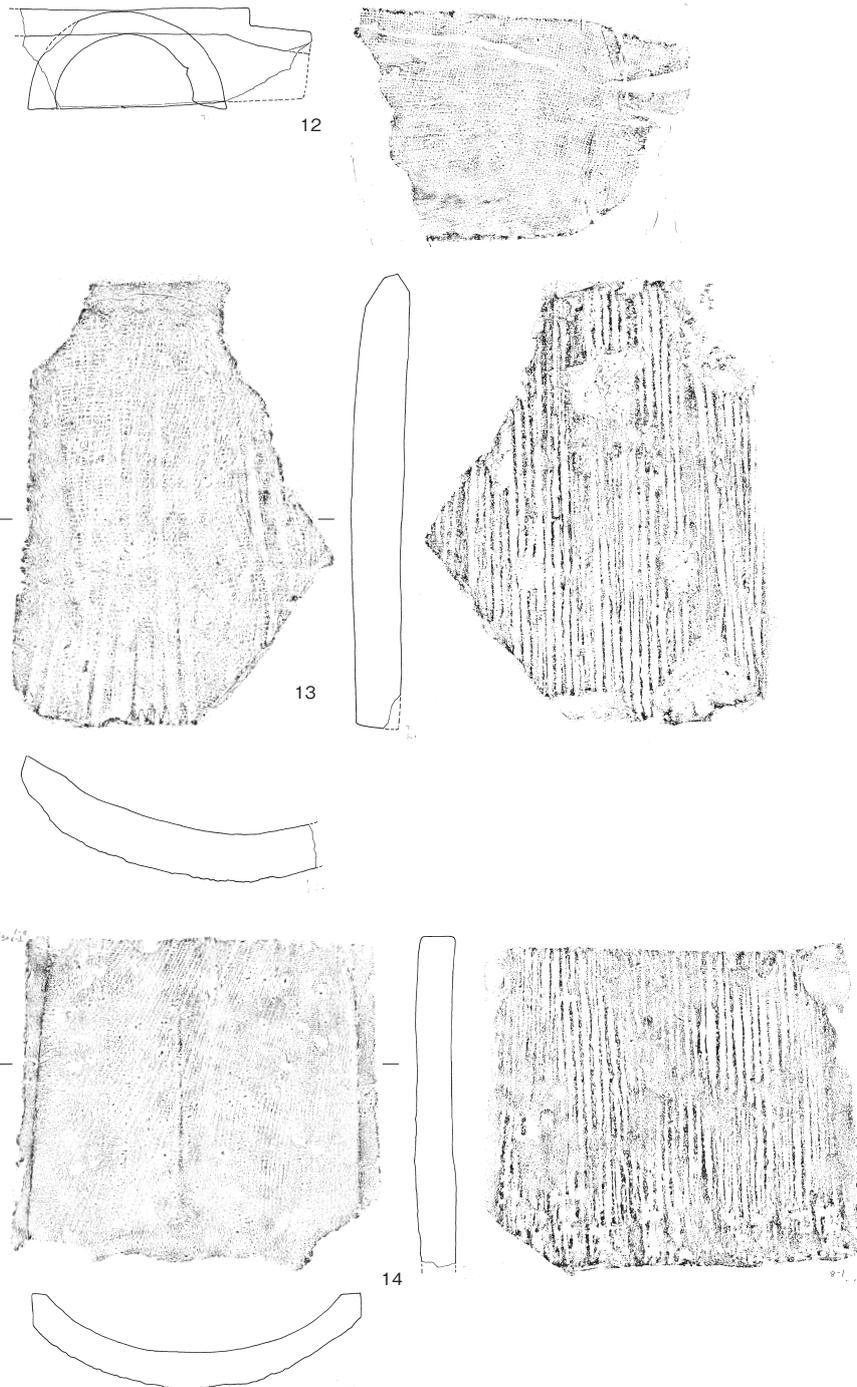
第12図 丸瓦・平瓦実測図(1) (S = 1:6)

丸瓦については前述のように細片がほとんどであり、計測可能な個体はほとんど存在しない。ここでは1点のみ紹介する。この個体は玉縁式のもので、全長は不明、玉縁長5.0cm、幅は15.4cm、高さ8.4cm、厚さ1.9cmである。凸面は摩滅により調整は不明、凹面は布目である。面取りは観察できない。胎土は白色砂粒を多く含み、焼成はやや不良で黒灰色を呈する。「報告」のB類に相当するものであろうか。

13・14は凸面が平行叩き目を施すものである。叩き目は側縁に対して平行に、全面に施される。13は全長35cm、広端面での厚さ4.1cmを計測する。凹面狭端部に2.7cm程度、側面に3cm程度の面取りを施している。凹面の布目はかなり粗いものである。胎土には砂粒を多く含み焼成不良で赤褐色を呈する。「報告」において「平行叩き目a」とされたものである。14は狭端幅25.2cmで、狭端での厚さ2.5cmを測る。凹面には13よりも細かい布目と糸切りの痕跡が認められる。両側縁に幅1cm程度の狭

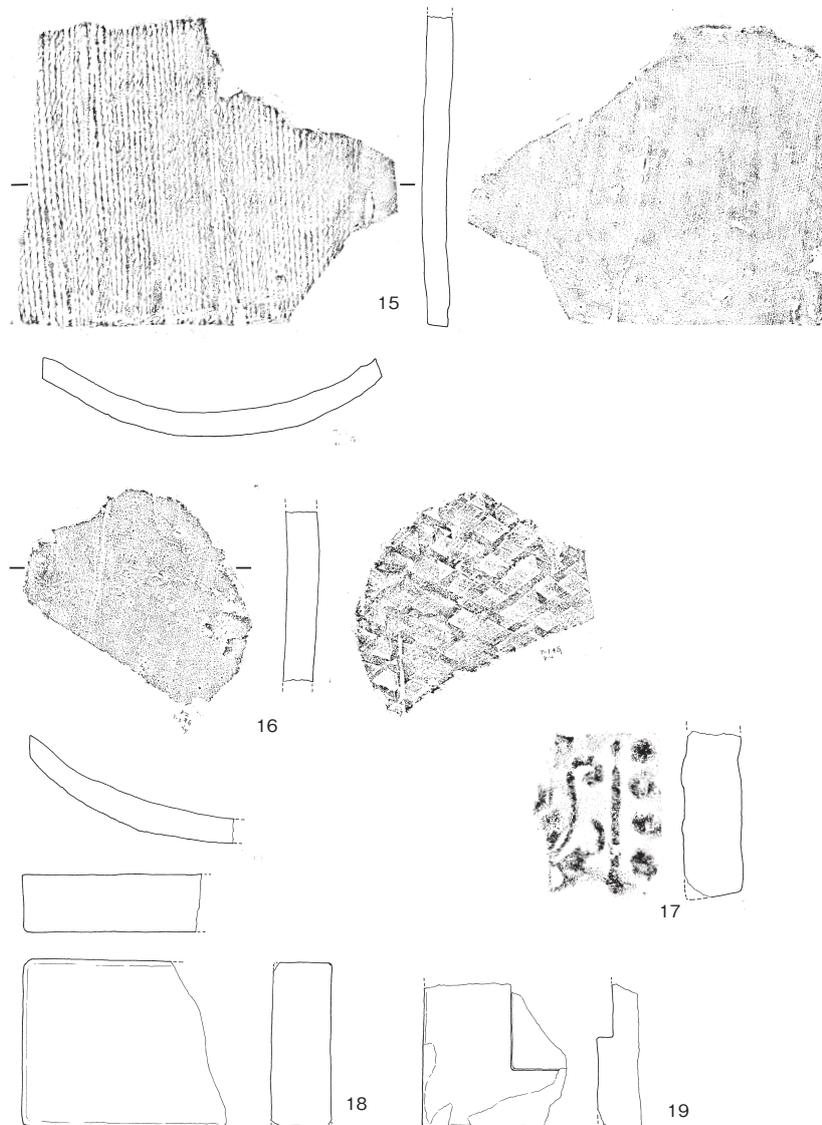
第13図 平瓦・鬼瓦・埴実測図(1) (S = 1:6)

い面取りを施す。これも「平行叩き目 a」に含まれるものであり、胎土は 13 同様であるが、焼成はやや良好で黒色を呈する。

15 は凸面に縄叩き目を施すものである。叩き目は側縁に平行して全面に施されている。広端面、両側縁には面取りは施されない。厚さは広端部で 1.6cm 程度と薄い。白色砂粒を多く含む胎土で、焼成はやや甘く、黒灰色を呈する。「報告」で「縄叩き目 a」とされたものである。

16 は凸面に格子叩き目を施すものである。叩き目は全面に施されているようである。格子目は菱形を呈し、一辺が 1.6cm 程度である。凹面は布目であり、側縁部に 1 cm 内外の狭い面取りを施している。胎土は若干の砂粒を含むものの概ね精良であり、焼成も良好で青灰色を呈している。

1点のみの出土である。「報告」に記載されている鬼瓦と同一種と思われるものの右下端である。内部に唐草文を施し、界線を挟んで外側に径2.1cm程度の大型の珠文を配置する。厚さは4.1cmである。胎土には砂粒を多く含み焼成不良で灰黒色を呈する。

3点出土している。うち2点を図示した。18は幅13cm、長さは不明、厚さ4.6cmの長方形の個体である。「報告」による厚さの分類でいえばA群に属し、その中でももっとも薄手のものである。19もおそらく埴であると思われるが、表面に1cm程度の窪みが認められる。厚さなどは不明である。いずれも砂粒を多く含み、焼成は不良で黒灰色を呈する。

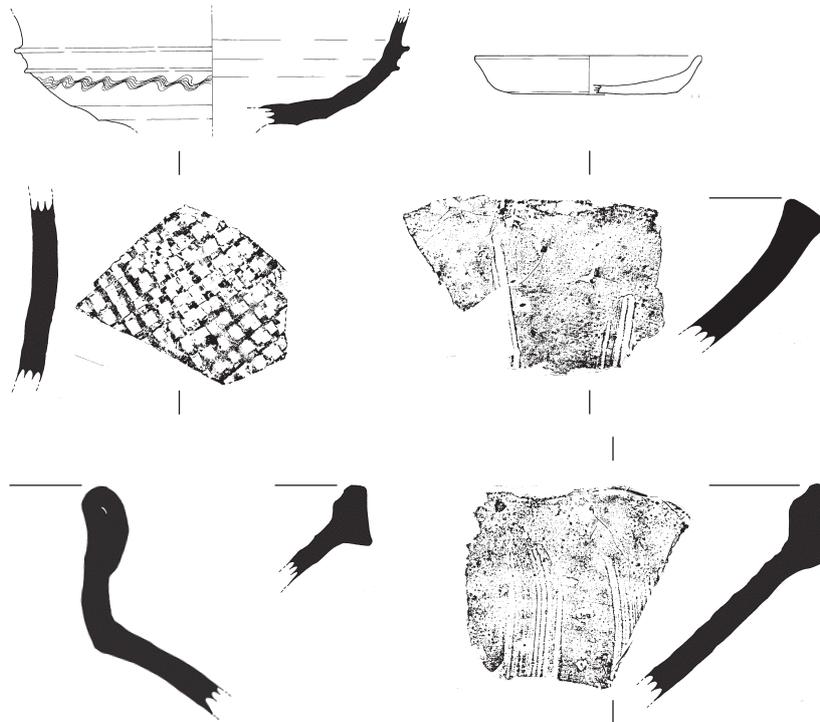
第15図 遺構に伴わない遺物 (S = 1: 4)

21は須恵器高杯である。2本のシャープな稜線がめぐり、その下に櫛描き波状文を施している。精

良な胎土で青灰色を呈する。22は土師器小皿である。摩滅が著しく、底部の切り離し技法は不明である。細かな砂粒を含む胎土で軟質で赤橙色を呈する。23は勝間田焼甕の胴部破片である。外面は格子叩き目、内面は横方向のナデである。胎土、焼成ともに良好で青灰色を呈している。24～27は備前焼である。25は甕、それ以外は播鉢である。いずれも赤褐色を呈し、良好な焼成である。24・25はⅣ期（註7）、26・27はⅤ期であろうか。

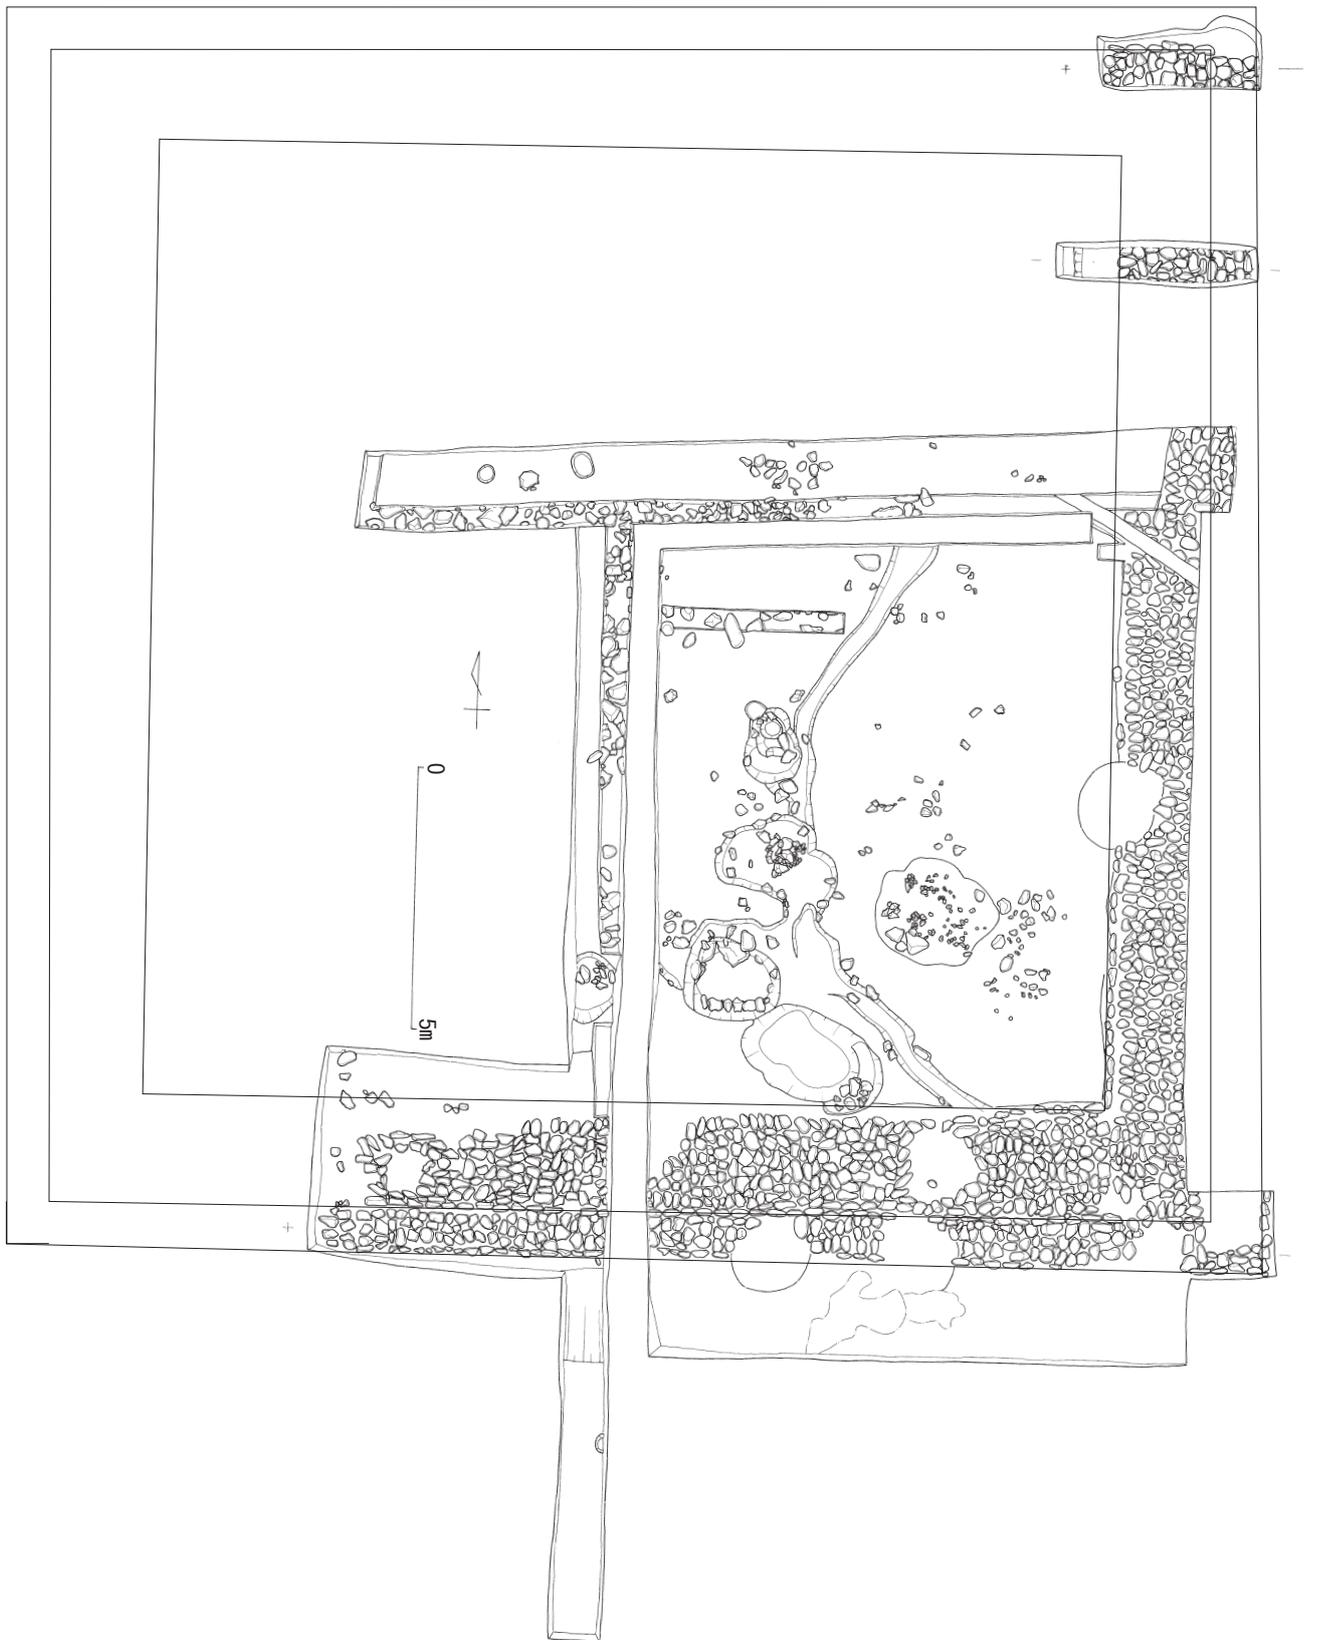
第16図 塔跡基壇規模復元模式図

まず基壇の最外縁となる雨落溝外縁については、T 43・44・45 のトレンチ最東端においてそれぞれ東端を検出できており、ほぼ一直線に揃っている。また、雨落溝の幅は確認できる箇所ではほぼ 80cm と一定である。よって雨落溝外縁の一辺の長さは、雨落溝南東隅から T 45 の石の残存部分までの距離と、雨落溝の幅約 80cm から復元して、約 24 m となる。ただし雨落溝外縁は東側と南側がなす角度は約 88° でありややいびつな四角形と なるようである。次に犬走の外縁であるが、T 45 においてその北東隅から南側外縁までの距離が 22.2 m となる。犬走の幅については、南側の幅 2 m に対して東側は T 44 において 1.8 m とやや異なった値を示している。

これらの値から犬走及び雨落溝の規模を示すと、雨落溝外縁は東西 23.6 m、南北 24.0 m であり、そこから雨落溝の幅を差し引いた犬走外縁の規模は東西 22.0 m、南北 22.4 m と復元することができる。さらに基壇本体の規模であるが、これは犬走の規模から推定するほかはない。すなわち犬走外縁の南北長が 22.4 m、この値から犬走の幅南北それぞれ 2 m ずつを引いた値 18.4 m が、基壇一辺の長さとして推定できる (第 16 図)。

以上から、塔の規模を復元すると雨落ち溝を含む一辺23.8m、基壇底辺の一辺17.9mと言った数値が得られる。詳細な検討は次章にゆずる。
