圃場整備工事に関わる 緊急発掘調査報告書

春日迫たたら跡杉谷たたら跡

1998年8月

吉田村教育委員会

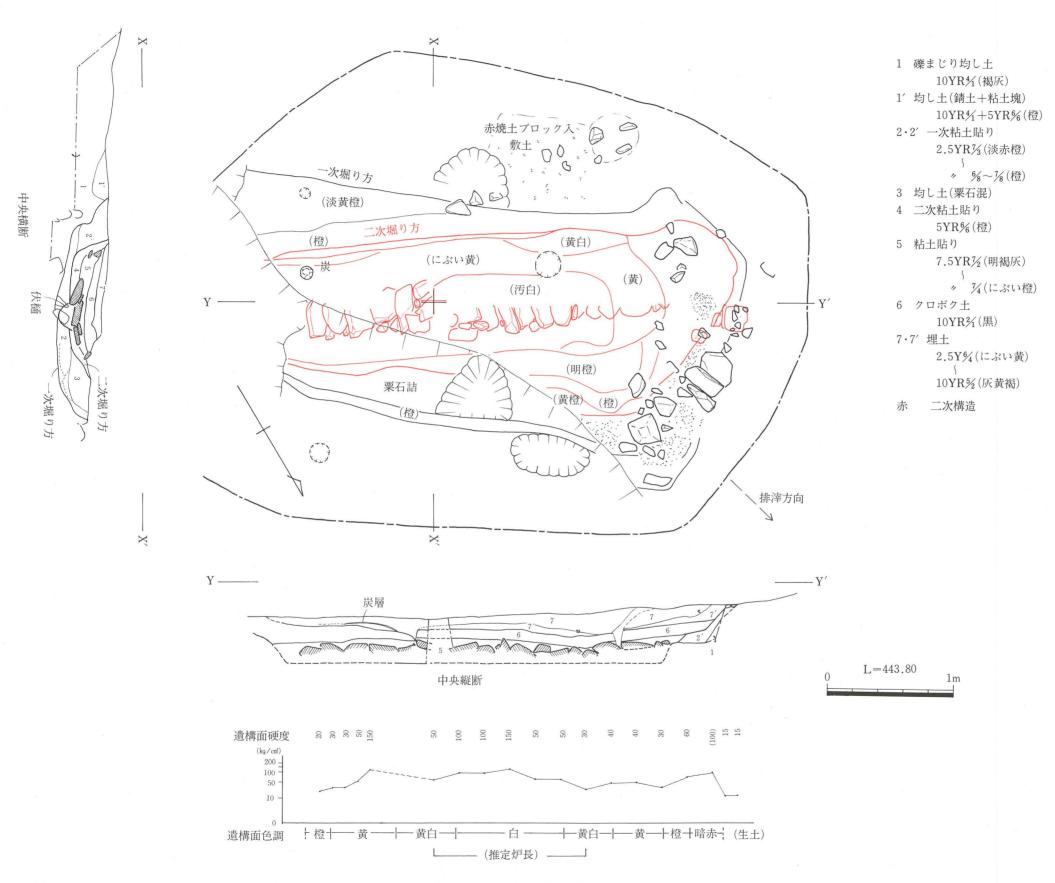
図4. 春日迫たたら跡遺構調査図

床面の高熱を受けた部分は焼け締りによってその硬度が一般的に高いものと考える。しかし、 その後に水分を含み、またやや乾くなど測定時の含水量にもより、その値は大きく変動するもの と思われる。しかし相対的にはある程度は受熱状況を反映するものと考えて、土壌硬度計を用い て測定し参考とした。(図 4)

結果は図示の通りである。個々の測定値は、床面土が細礫〜粗砂の多いものであるためかかなり変動するが、大まかに色調と同様の傾向がみられる。即ち次のようにみられる。

白色部分 概ね 100 kg/cm²以上 黄白色部分 〃 50 〃 程度 黄色部分 〃 30~50 〃 〃 黄橙色部分 〃 20~30 〃 〃

以上のように色調を基に硬度を参考として炉体の規模を推定すると、長さ1.2m、幅60cm (4×2尺)程度となる。

遺構は、真砂土の心土の上に褐灰色の礫まじり土を均した地盤をベースに、焼け締った長さ約3.6m、幅約2mの炉床下部の面が残っており、炉床部の東側部分は操業時の覆屋などの遺構は消滅していた。

第2次の炉床構造は、第1次構造の堀り方沿い部分のみを残して内を浚え、そこに改めて炉床構造を築いたものであり、中心軸は第1次プランより10°西に偏ったN60°Wである。

操業時の面である最上面は既に削り去られていて不明であるが、炉床下部については概ね残存している。堀り方は幅1.1m、長さ推定3.6mの長方形で、深さ30cm以上である。

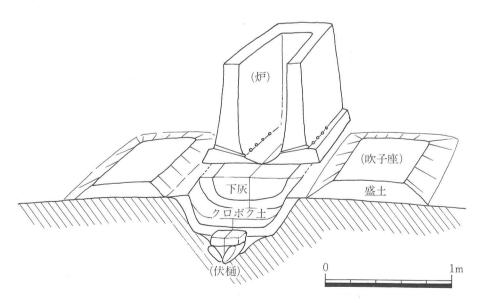
図5. 推定復元模式図

春日迫たたら第2遺構の場合には、野だたらのうち平面プランはやや広くなっているが、あまり深くない舟底状炉床で、その下に伏せ樋を導入したものと理解すべきである。理学的測定年代は概ね近世初期を指すものとすれば、炉床平面・断面のプランもほぼその年代観と矛盾しないものと考える。

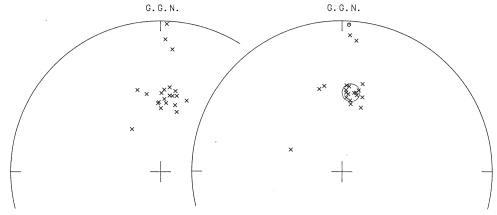
図1. 自然残留磁気の方向

定方位試料の自然残留磁気の方向をスピナー磁力計で測定した。図1に測定結果を示す。残留磁気の方向がかなり分散しているので、方向の集中度の改善を図って交流消磁を行った。交流消磁というのは、交流磁場の中で試料を回転させ磁場強度をある値Hから零になるまで滑らかに減少させて、抗磁力がHより小さい磁化成分を消去する方法である。残留磁気の方向分散の原因が最終加熱以後に獲得された二次的磁化であり、また、この磁化の抗磁力が弱ければ、交流消磁を行うと残留磁気の方向がより揃う場合がある。図2は最大磁場10mTの交流消磁の結果である。この消磁に伴って、残留磁気強度は自然残留磁気の70~80%に減少し、方向の集中度は自然残留磁気よりも増加した。さらに、4ヶの試料に対して最大磁場20mTの交流消磁を行ったが、強度が自然残留磁気の20~30%にまで減少するにもかかわらず、残留磁気の方向には顕著な変化が認められなかった。このことより、10mTの交流消磁のために二次的磁化がほとんど消磁されたと判断し、10mTの交流消磁の結果の円内の集中データを元にして春日迫たたら跡の地磁気年代を推定する。表1に円内データの平均方向と誤差の目安となる数値をまとめる。なお、kの値が大きく、θ95の値が小さいほど、残留磁気の方向がよく揃っていることを意味している。

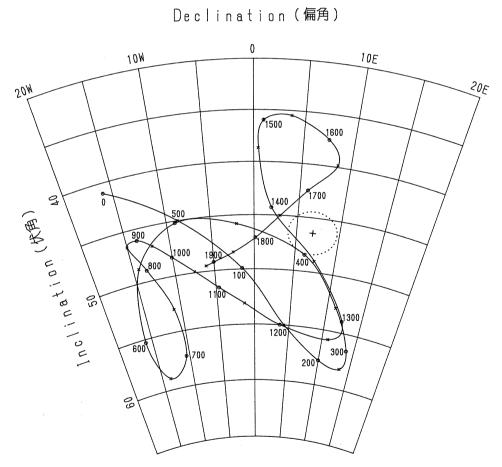
図3. 春日迫たたら跡の交流消磁(10mT)後の残留磁気の平均方向(+印)と 誤差の範囲(点線の楕円),および,広岡による西南日本の過去2000年 間の地磁気永年変化曲線

図3は円内データの平均方向(+印)と誤差の範囲(点線の楕円)、および、広岡による西南日本の過去2000年間の地磁気永年変化曲線である。地磁気年代を求めるには、残留磁気の平均方向から近い点を永年変化曲線上に求めて、その点の年代を読みとればよい。年代誤差も点線の楕円から同様にして推定できる。標準曲線が重なり合っているので、3種の地磁気年代候補値、400±25、1360±20、1730±35が可能になる。

春日迫たたら跡の地磁気年代候補値 400±25、1360±20、1730±35

3種の年代候補値からこの地域の製鉄史に見合った最も可能性が高い年代を選ぶならば、それは1730±35と考えられる。

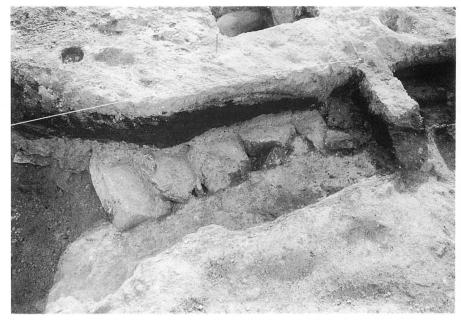
伏せ樋検出

伏せ樋:炉床構造最下部に中央を縦断する石組みの樋で、炉床全体の防湿・除湿を目的としたものである。

この伏せ樋は第1次構造の下底面に貼った真砂粘土面に切り込んで、深さ10~12cm、幅約20 cmの溝を掘り、その両壁面に平石を添え立てて並べてV字状の樋溝とする。溝の両末端は堀り 方の地山に近いあたりまで造り、小口を石で塞がず地山中へ通気するようにしている。

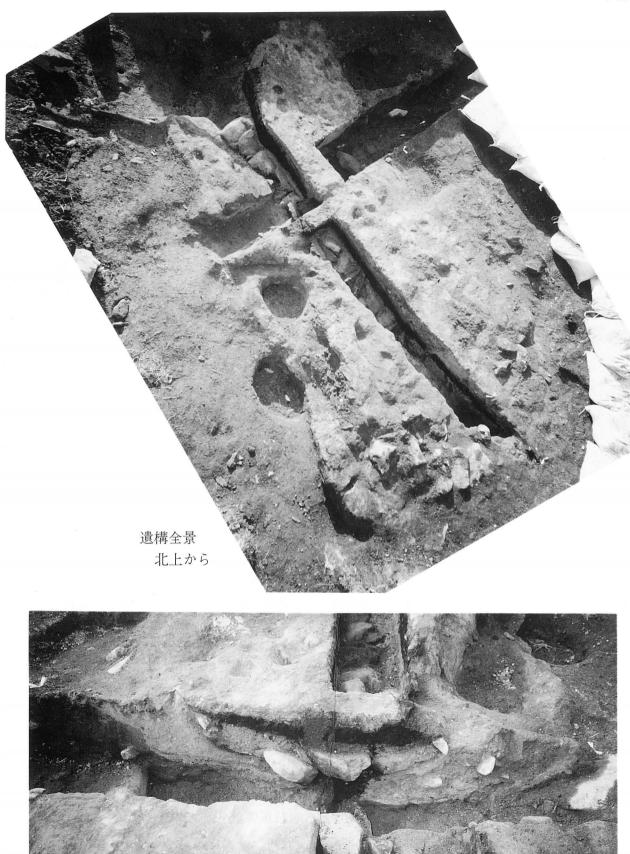
炉床横断面

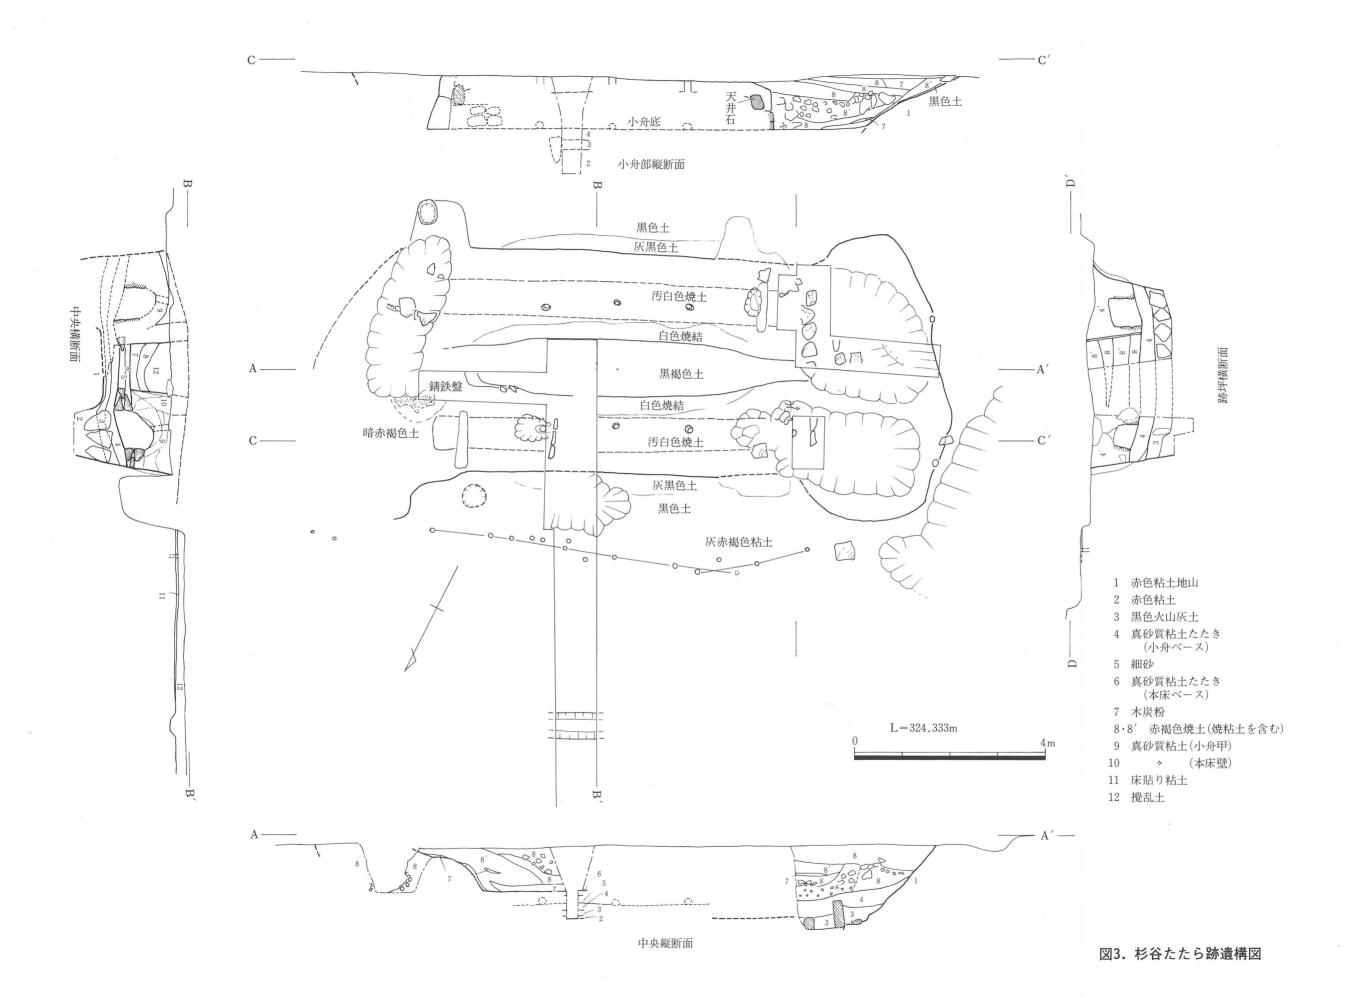
$-27 \cdot 28 -$

堀り方は、下層の黄色粘質土の上にクロボク土の厚い表土を有する旧地表を削平して掘り込まれている。幅4.65~4.75m、長さ12.7mの東西に長い隅丸方形で、深さは中央部で1.5m、両小舟の下のみ深くした堀り底のようで2.6m以上あり、両跡坪部は舟底形に斜面となる。

このように小舟部の下は深い溝状に40cm以上掘り込んで空洞となっているが、底が泥状のため下部は確認できなかった。小舟下の空洞溝上端は、高さ60cm前後の三角形の石を尖端部が下になるように3個クサビ状に組合わせ並べている。この石材は一面に敷き詰めたものではなく、この石から1m以内には他の石は見当らなかった。

この石の間や周囲は地山と同じ赤色粘質土で充填され、その上全面に厚さ15~25cmのクロボク土を置いて、本床下の掘り込み地山と同一レベルにしている。この上に真砂質粘土のタタキ締めた層を焼き固めている。この層の上面は本床下が最も深く平坦であり、両小舟底にあたる部分は傾斜して両端で26cm高くしてある。

両端の開口している南小舟についてみると、天井部長6.5m、底面長7.6m、西側石架焚口部中央高55cm、幅57cmのほぼ方形、北小舟中央断面では幅75cm、高さ約80cmと大きくし、小舟は緩く外方へ膨らむプランである。小舟の床は内側へ傾斜しており、その高低差は約20cmにも及ぶ。

本床中央断面で底幅94cm、現存壁高83cmであるが、失われている土居面までがさらに約35cmあったとすると1.2mとなる。同様に現存上幅1.07mであるが土居面では約1.2mとなる。平面プランは東西各1.8mあたりからすぼめて、両端の小舟焚口平行位置では上幅43cmとし、舟形を呈する。

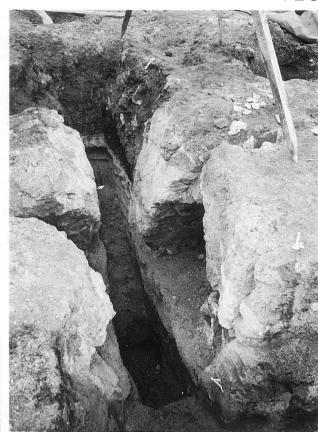
北小舟中央部底の 通気孔

これに対応する位置の小舟内壁下端には、本床床下を通して南北両小舟を連絡する通気孔があり、幅15~17cm、高さ12cmの断面半円形のものである。

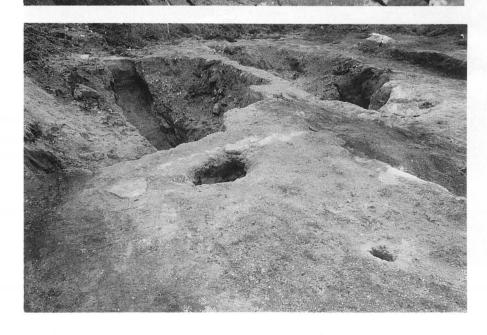
南小舟西端 甲上面

小舟甲天井には中央部と東西各1.5mの3個所にシャウジ孔(煙穴)が設けてある。上方が内側に向く斜孔であり、直径14~15cmを計る。

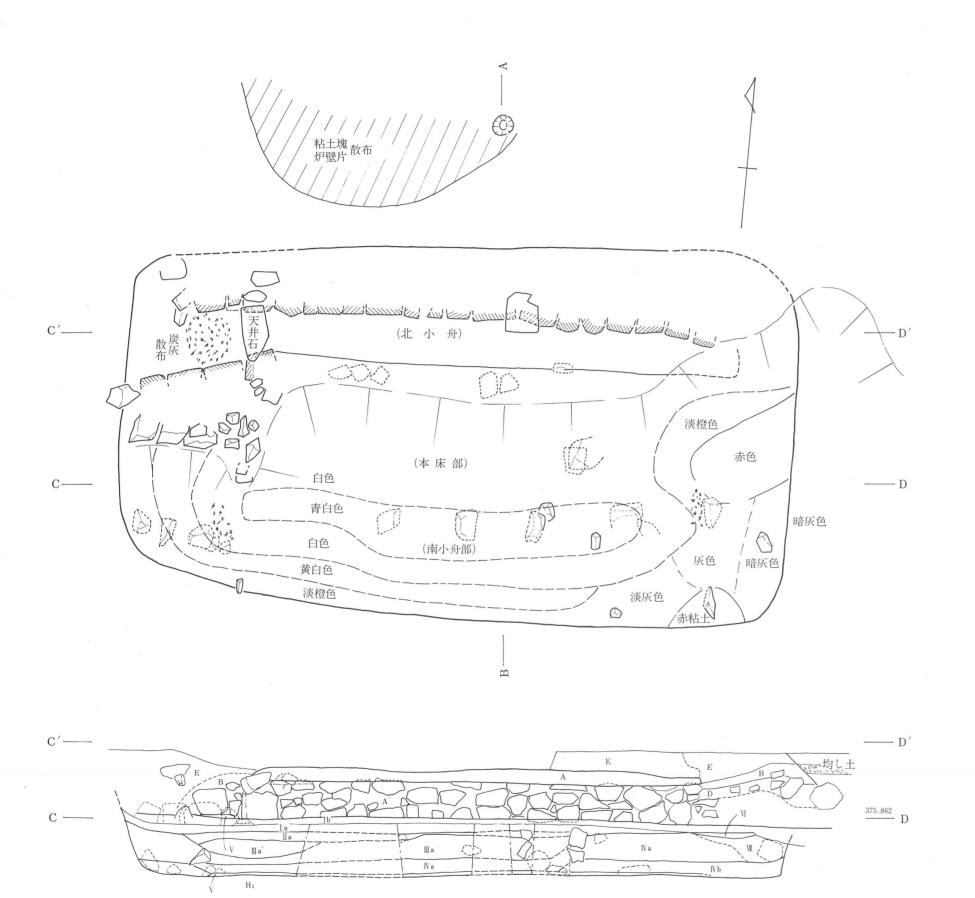
図3. 志谷たたら跡遺構図

遺構は工事によって発見時すでに半壊しており、残っていたのは床釣り部とその上の北側小舟のみで、本床釣りの大部分は失われていた。跡坪部も北西隅のみで、ほかはほとんど削りとられている状況であった。

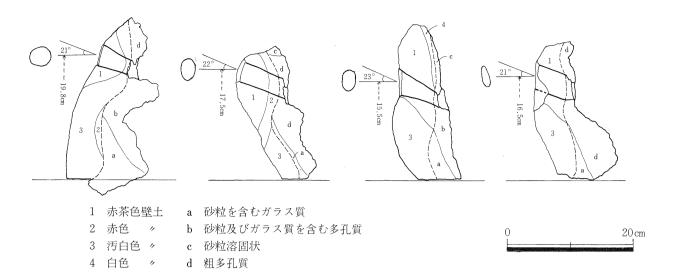
図4. 炉壁片(元釜部)

ホド穴 2 穴が認められる元釜部のもの 4 点について、その挿入角や間隔を計り、破断面を観察した。ホド穴の計測値は次のようである。比較として明治期の伯耆・砥波鈩と石見・価谷鈩の場合を記す。

また炉壁底面の地肌は粗面を呈していて、筋鉄面ではなく焼き締めた土居面に接していたもの とみられる。

この壁片は、その外側塗面はすべて破損しているが、内面についてみると、特にホド穴開口部の直下が強く侵蝕して黒色ガラス状に溶けている。ホド穴の上方もややくびれ状に侵蝕されているが、その面はやや多孔質の硅質化で、所々に砂粒の密な部分がある。

破断面は、特に強熱を受けたホド穴以下の内側は概ね白色で、ホド穴周辺の外面に近いほど赤 ~赤褐色である。

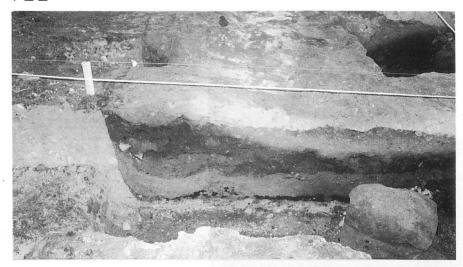
床釣り土層断面

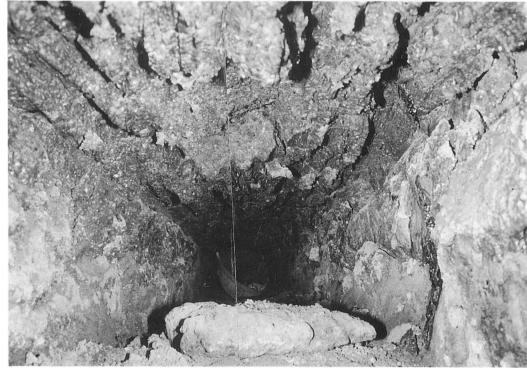
小舟内と漏下した のろ

小舟底には、小舟内垣上方の亀裂から漏れ落ちたのろの塊があった。表面は飴状の滑面で、破面は光沢があり重量感のあるもので、磁石には反応しない。

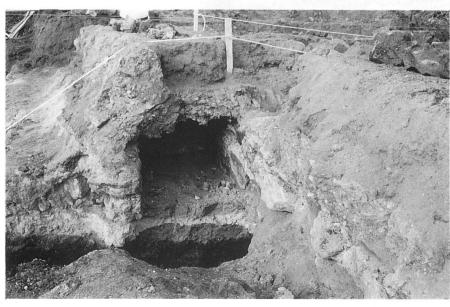
小舟部中央断面 と外壁
