史跡田和山遺跡整備事業報告書

～宍道湖の風が体を吹き抜け、心洗われる弥生の丘～

2008年3月

松江市教育委員会

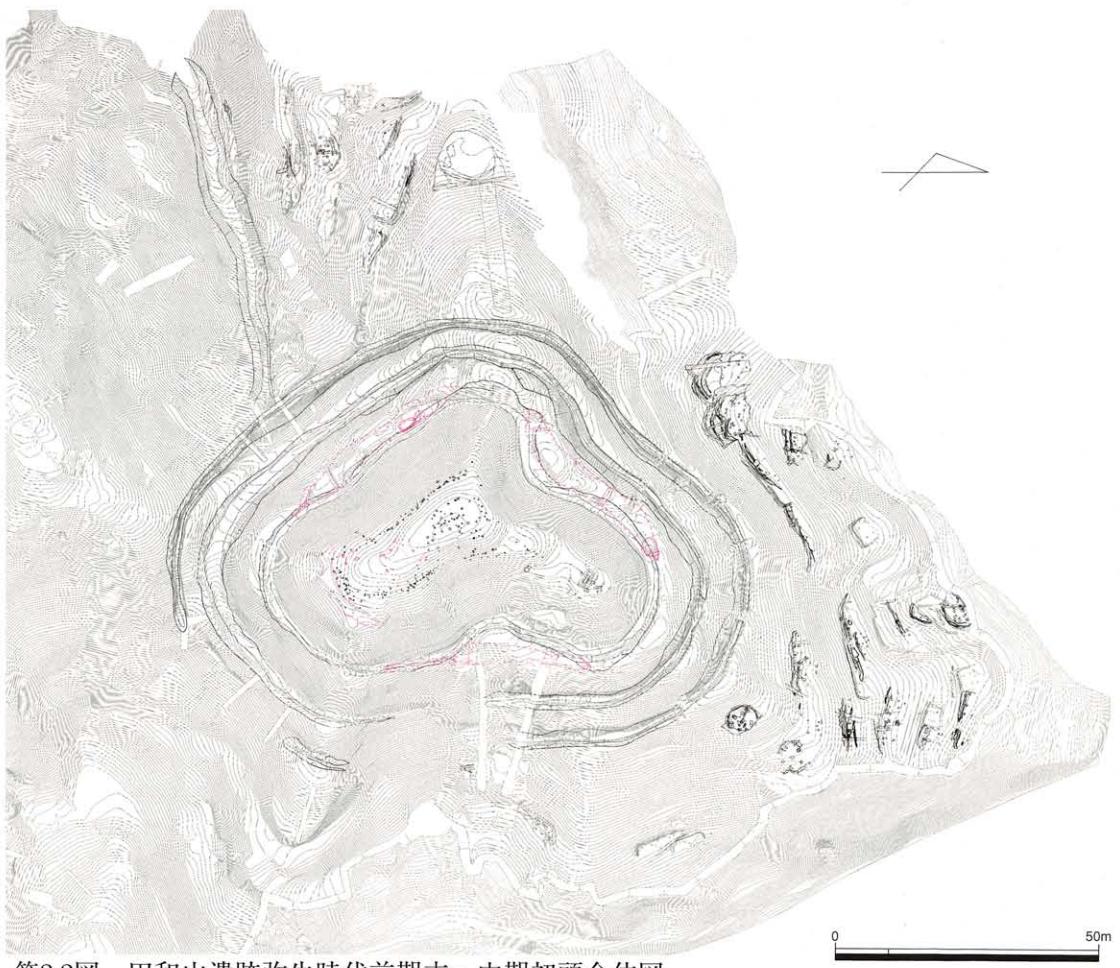
第2-2図 田和山遺跡弥生時代前期末～中期初頭全体図

「弥生時代前期末～中期初頭」の田和山遺跡は、山頂部には南寄りに三日月状加工段と5本柱遺構が存在し、環壕部では壕が第1環壕（1-a環壕）のみ巡らされている時期である。しかもこの頃の第1環壕は全周せずに尾根筋で途切れるという特徴が見られる。環壕の外側にはまだ住居跡も存在しない。このことから、弥生時代前期末～中期初頭の田和山遺跡は、その環壕も“防御”に主眼を置いたものではなく、“区画”としての意識ではなかったかと推定されている。山頂部の遺構の性格は想像の域を出ないが、5本柱遺構は、山頂部の縁辺に位置することや、遺構規模が小さいことから、建物としては想定し難く、柱だけが存在する“依代”的なものではないかと推定されている。また三日月状加工段では火を焚いた形跡があることから、何らかの儀式か祭祀が行われていたものと考えられている。この時期の遺物の出土地点も南寄りに集中するため、山頂部南側が重要視されていたようである。

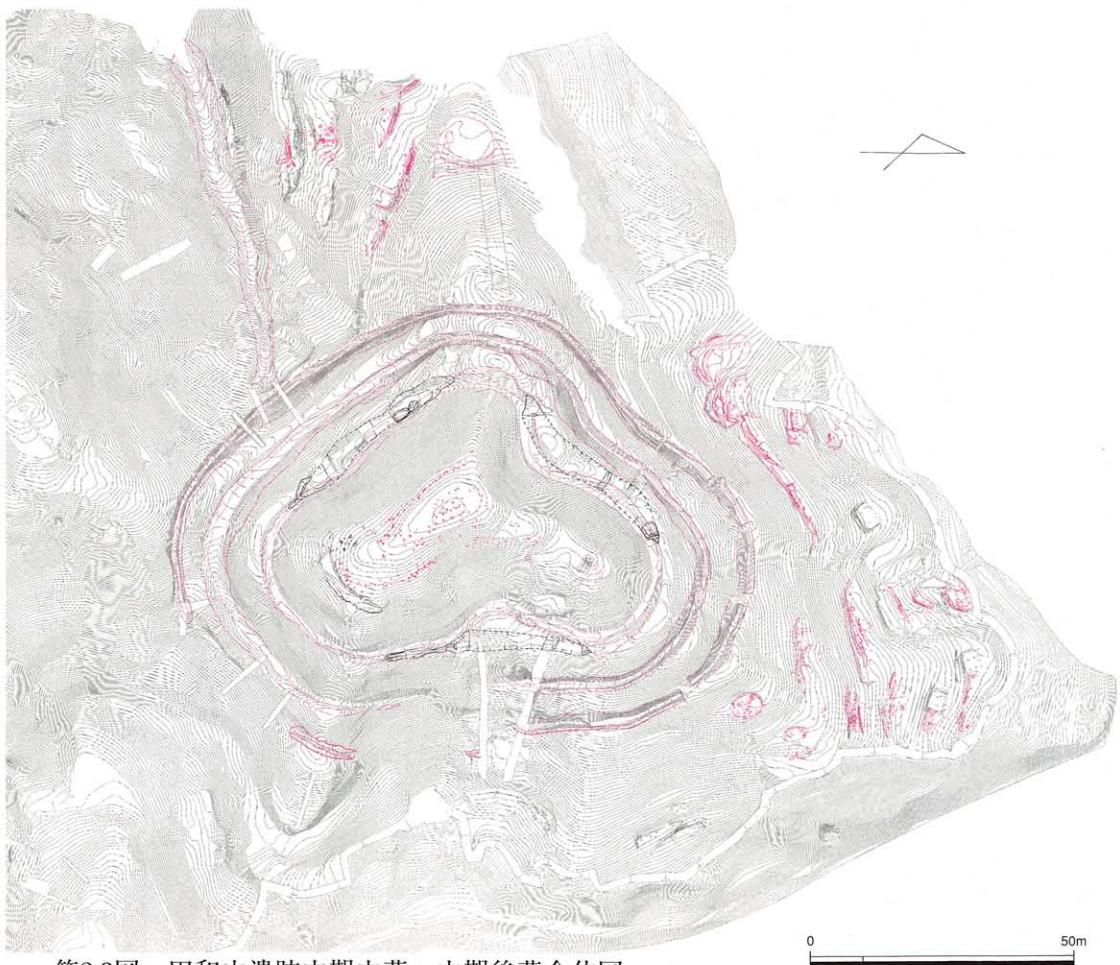
第2-3図 田和山遺跡中期中葉～中期後葉全体図

「弥生時代中期中葉～中期後葉」になると、山頂部の三日月状遺構と5本柱遺構は廃絶し、北寄りに9本柱遺構と柱穴列が作られる。また山頂部全体を柵で取り囲む状況が確認されている。一方、環壕部では第1環壕が掘り直されて全周し、更に外側に第2、3環壕が作られて三重の環壕となり、防御色が強くなった印象がある。また環壕外側では北側～東側にかけてのエリアと、西側のエリアに竪穴住居や掘立柱建物が作られ、人々の活動が山頂部のみならず山裾部まで拡大した状況が窺われる。遺物の出土量も格段に増えるが、新たに銅劍形石剣、土玉、分銅形土製品等の祭祀遺物も加わるようになる。このように弥生時代中期中葉に至って遺跡の様相は一変するよう見え、“戦争”が行われたという説がある。しかし弥生時代を通じて変わらないのは“山頂部に住居跡が無い”ということであり、これは通常の環壕集落とは違う田和山遺跡最大の特徴である。山頂部の9本柱遺構は、2間×2間で中心に心柱のある「田」の字形の遺構であるが、その平面形がやや歪であることと、それぞれの柱穴の大きさが細く不揃いであるために、建築物では無く、5本柱遺構と同様に“依代”的なものであろうと推定されている。これらのことから、山頂は“神聖な場所”であり、環壕や柵は神聖な場所と外界を“区画”するための施設であり、戦争の防御施設では無かったという説もある。

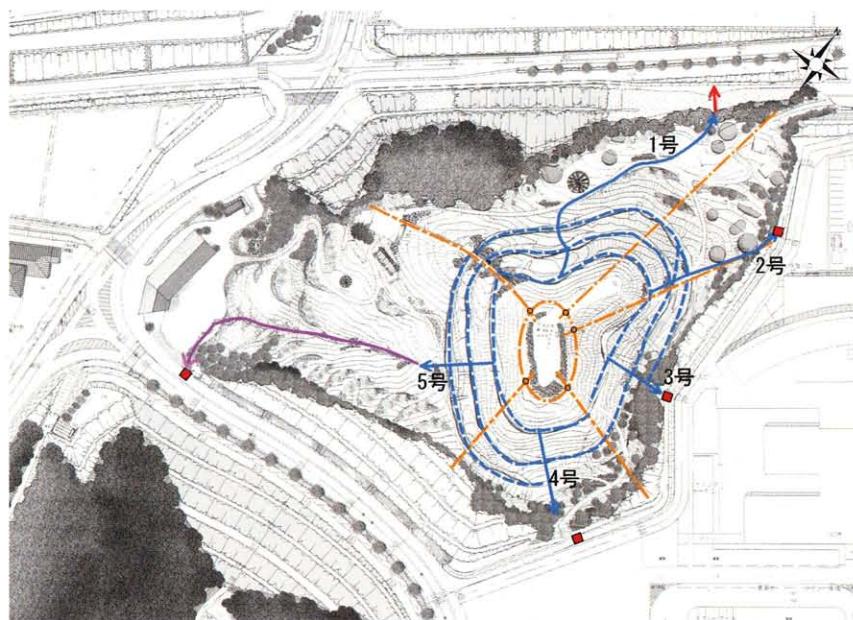
第4-10図 排水計画図

遺跡内の排水系統としては、尾根筋ごとに流域を区分して、環壕内の透水管で集水し、豎排水管で土器川または周辺道路沿いの既設集水枠へ流下させることとした。

流域
既設豎溝・集水枠
環壕内透水管
豎排水管(1号～5号)
修景水路

発掘調査では、環濠に滞留する雨水の排水施設は見つかっていないが、整備にあたっては、環濠内に滞留する雨水の処理を透水管の敷設によって行うこととした。地盤を構成する連続繊維補強土は、透水性が高いため、施工前に環濠底に透水管を敷設した。斜面の雨水は裏面排水材を伝って、透水管に集まり、各環濠で集めた透水管は、発掘調査時のトレンチに敷設した豊排水管により、山裾へと流下させた。この結果、遺構面の掘削を伴うことなく、盛土内での排水処理施設の敷設が可能になった。

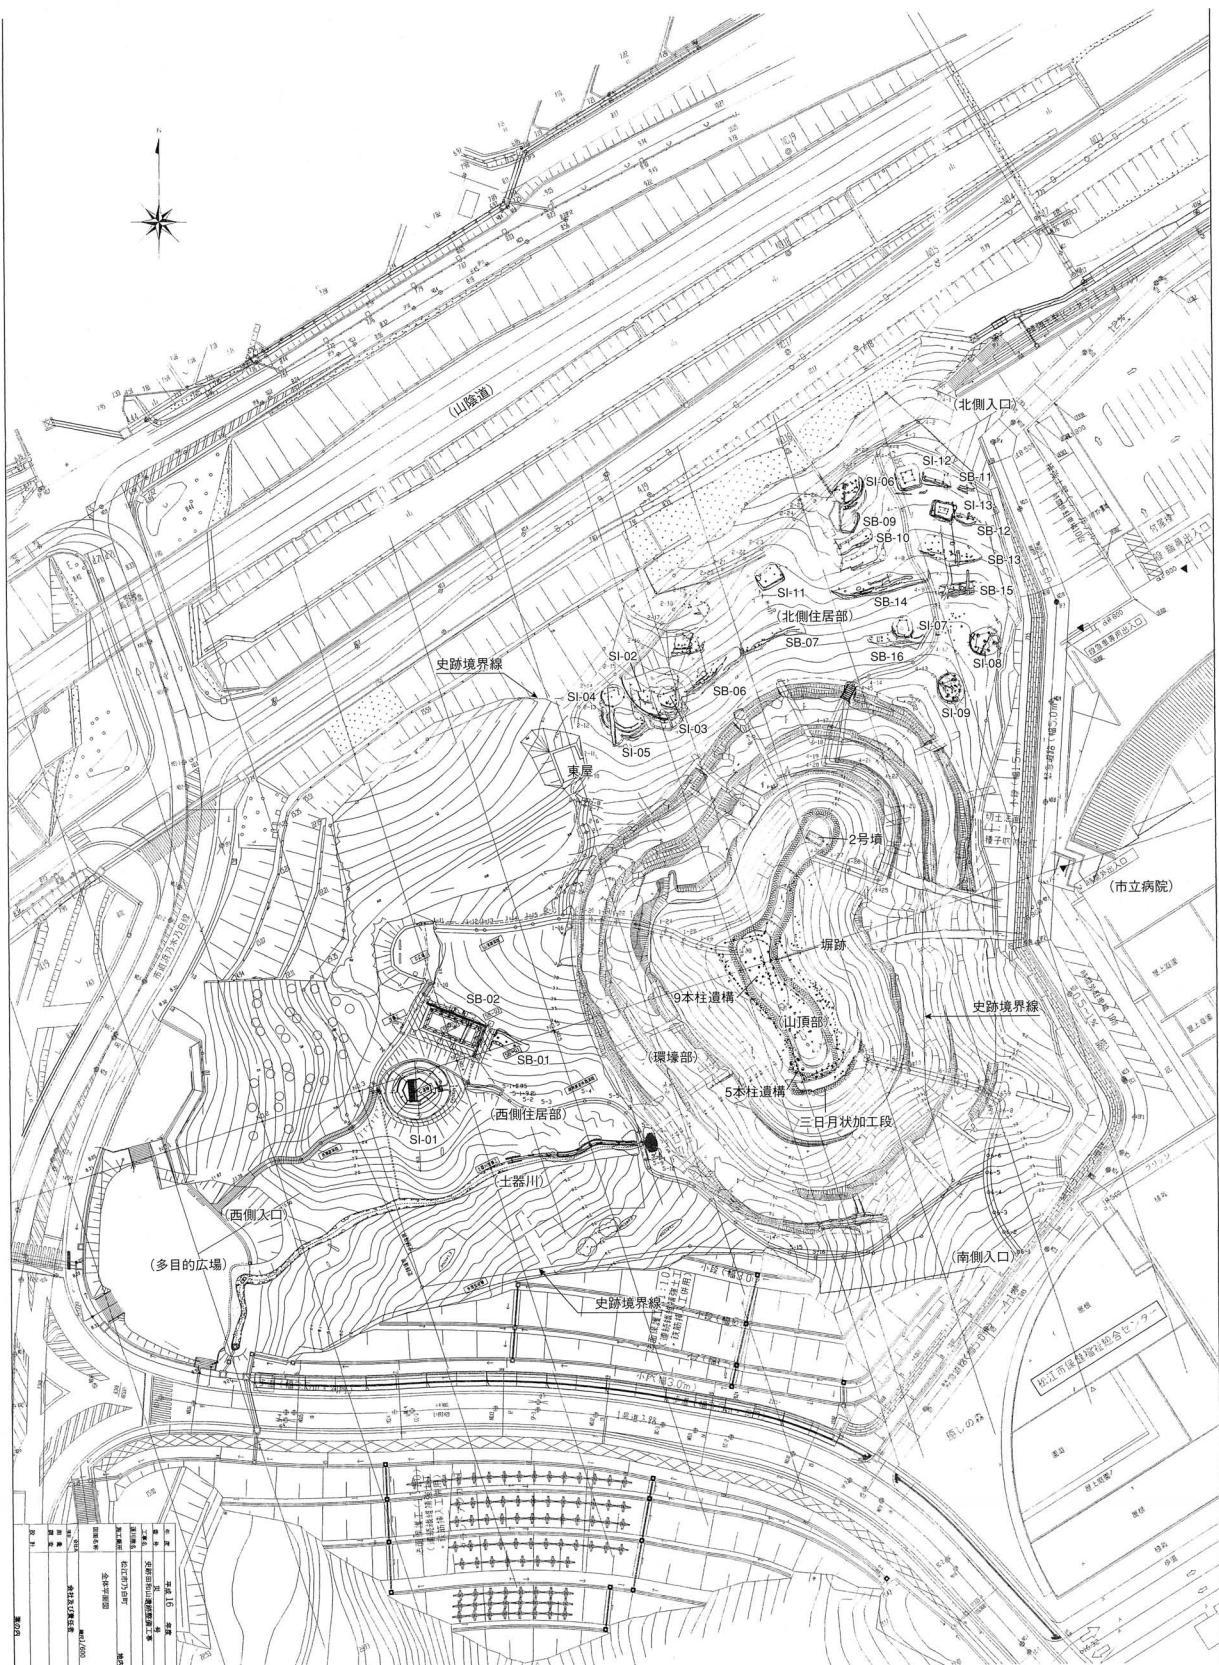
第5-1図 整備計画全体図 ($S = 1/750$)

発掘調査時には、馬の背状に縁辺部に丸みのあった最高所の平坦面は、山頂の肩が数10cm流失しているものと想定した。また整備後の活用面も考慮し、平坦に復元整備することとした。盛土で遺構保護層を形成した上に、碎石、真砂土舗装を施した。雨水は基本的に浸透させず、舗装縁辺部につくった皿溝（舗装の下地で成型）を伝って、暗渠排水に流す構造とした。北東部の2段の平坦面については、最高所と同様の整備を行った。

南側の三日月状加工段は、弥生時代前期末の遺構であり、最高所の平坦面と時代が異なるため、来訪者に同時代の遺構が並存していたという誤解を与えないように、舗装の色を替えた。舗装材に混ぜる土を、真砂土ではなく、黄土を用いることで、やや赤味がかった色で表現した。

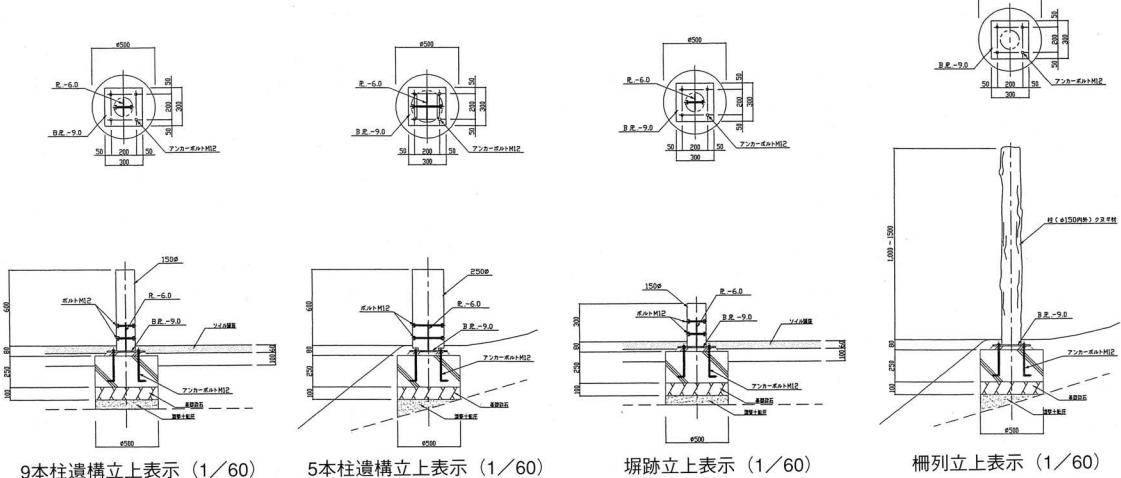
第5-4図 山頂部整備仕様図

山頂部保護土断面図 (1/240)

ソイル舗装断面詳細図 (1/40)

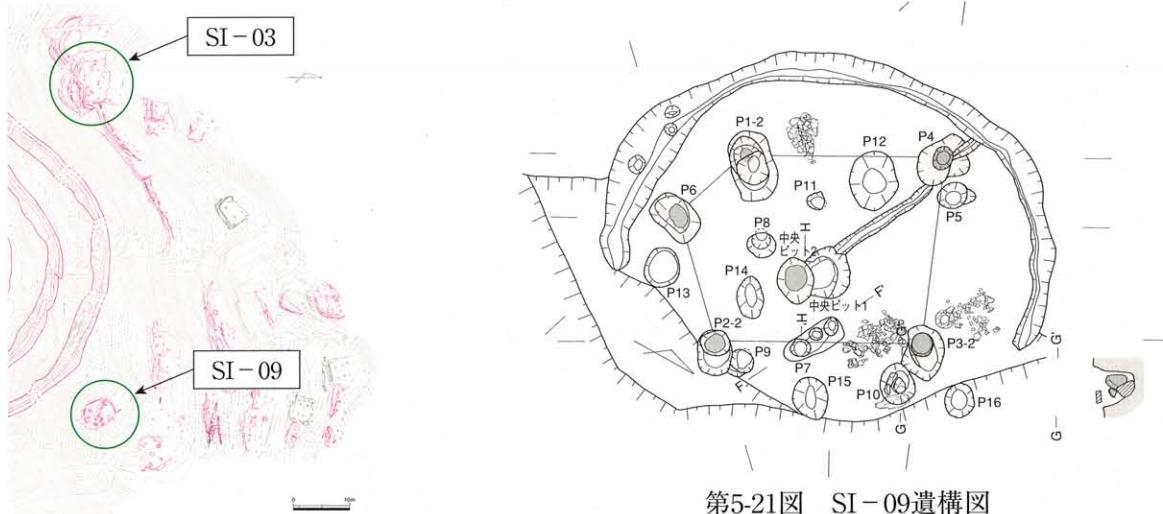
第5-21図 SI-09遺構図

SI-09は北側住居部のうち最東端で検出された堅穴住居跡である。床面の規模は5.5m×5.0mの楕円形で、柱穴が重複して検出されていることから一度建て替えられたことが想定される。その際に4本柱から5本柱へと柱数が増えるが、壁体溝は重複していないため、床面の規模には変化がなく、ほぼ同じ位置での建て替えであったものと想定されている。遺構の時期は床面で検出された土器の年代から弥生時代中期中葉（Ⅲ-2様式）とされている。また住居跡の埋土中から黒曜石の石核や石鏃未製品、剥片が検出されていることから、住居内で石器製作が行われていたことが想定されている。

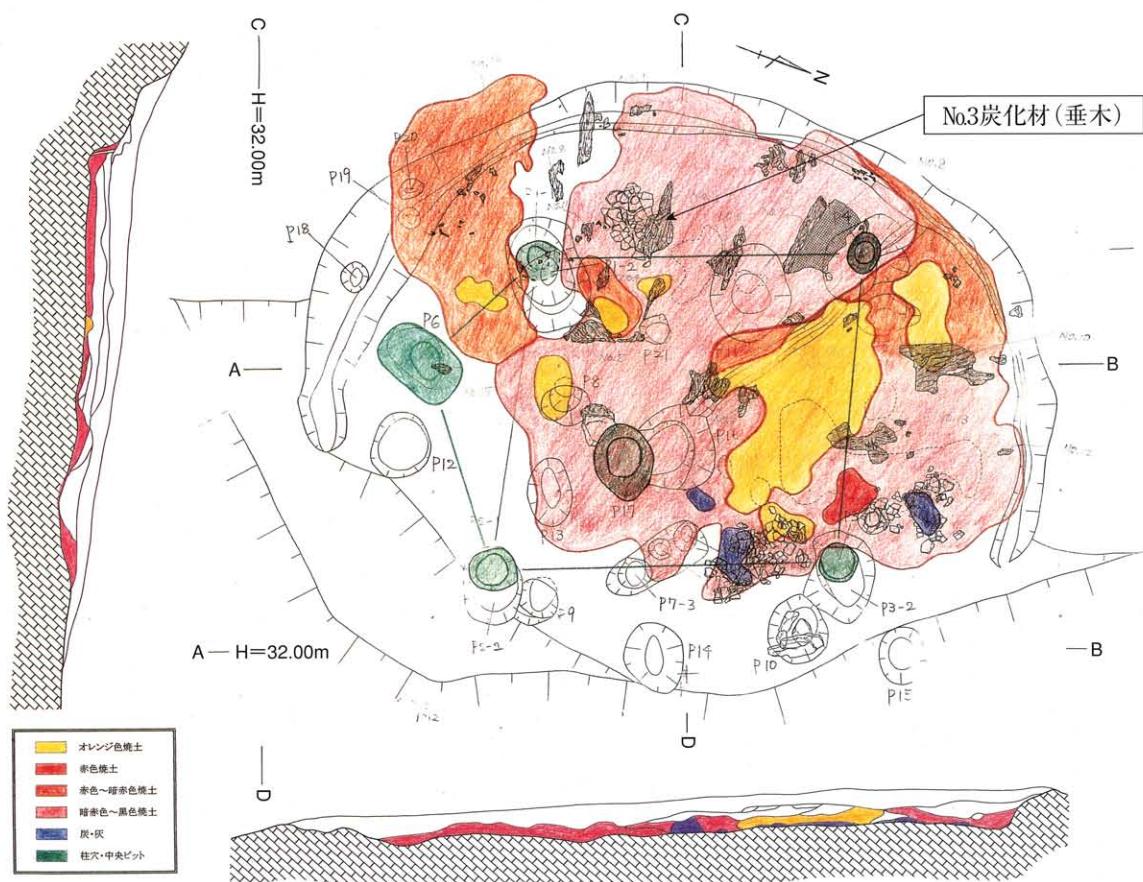
第5-22図 SI-09焼土分布図

この遺構の検出時には、ほぼ一面に赤色～橙色に焼けた焼土が見られ、焼土は非常に固く焼け締ま

っていた。焼土層の下からは炭化した建築材が検出されており、樹種鑑定の結果、シイ属のスダジイが大半であった。このうち垂木材と判断された材（No.3炭化材）は、丸太を半裁した形状のもので、半裁した平坦面には炭化した茅が付着していた。茅の付着していた方向は、まず垂木の上に直交方向に茅が付着し、その上に垂木と並行方向に茅が付着していた。さらにその上に焼けた粘土層が存在していたことから、この遺構が土屋根の竪穴住居跡であったことが想定された。

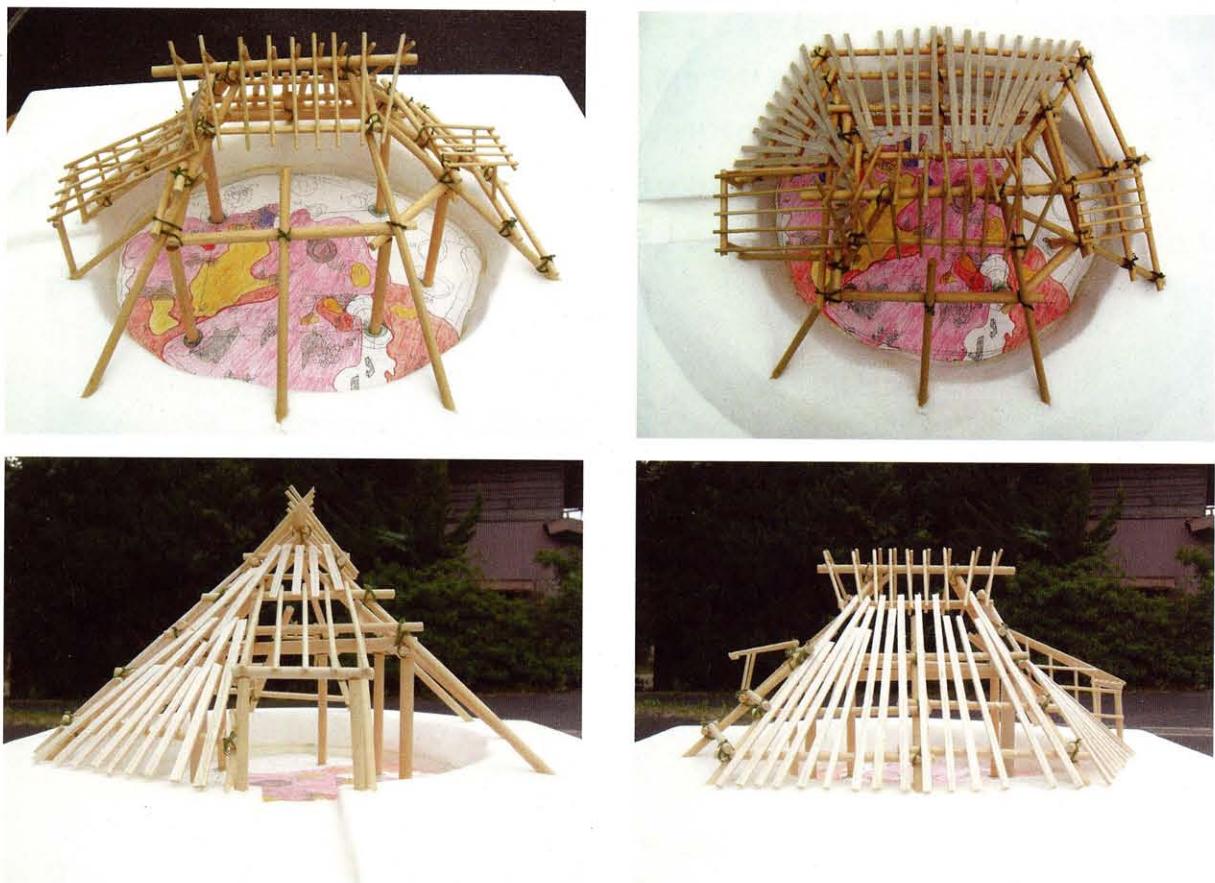
SI-09復元模型 (1/20)

越屋根は最上段の母屋から垂木へ細い垂木を架けて構成し、両側の妻部を煙抜きと考えた。

入口は周堤に柱を立て、その上に梁を架けて鳥居状の構造体を作り、その上に母屋から庇用の垂木を架けることとした。更に入口の反対側（奥側）には煙抜きと採光のメンテナンス機能も考慮した窓を1ヶ所作ることとした。

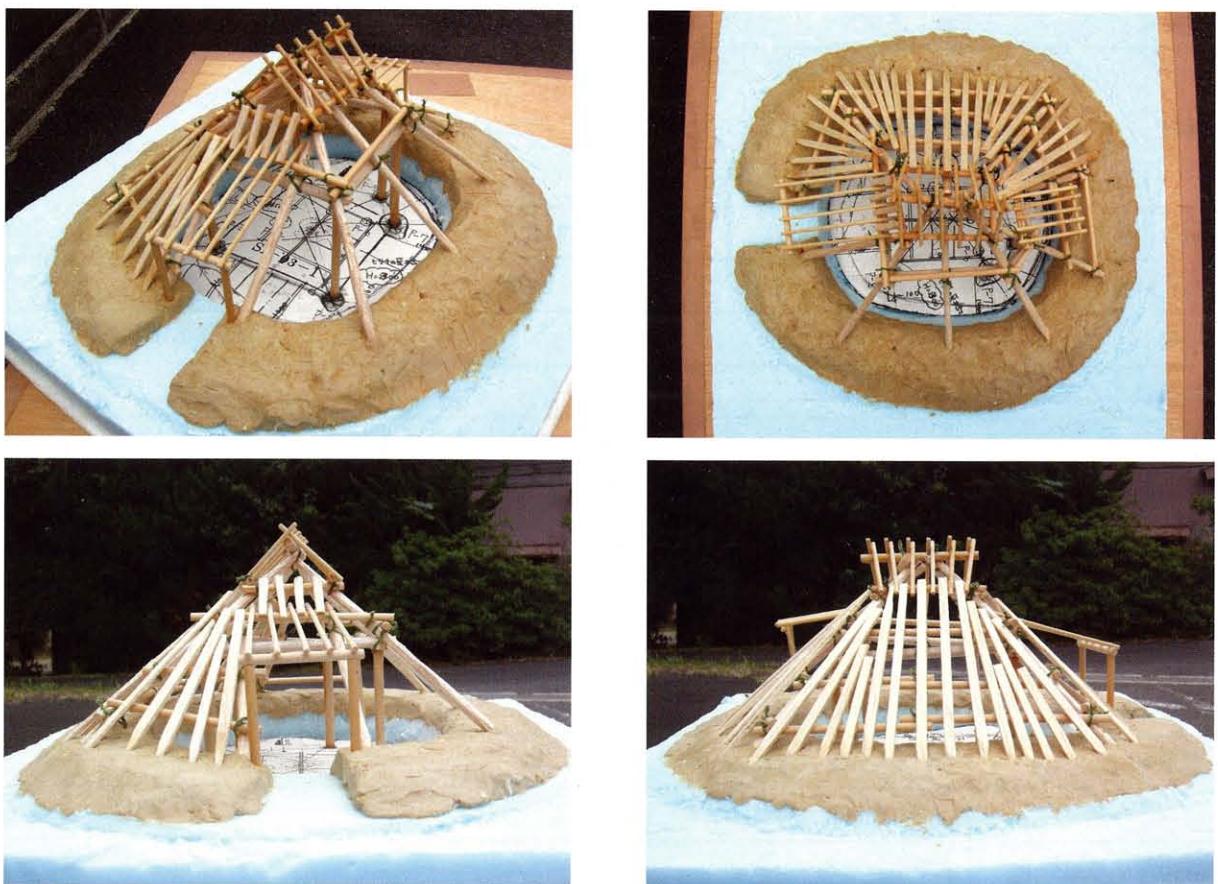
SI-03復元模型 (1/20)

SI-03は焼失住居ではなかったため、遺構から上屋構造を復元することは困難であったが、SI-09での復元データを活かすという趣旨で土屋根に復元することとした。基本的な構造はSI-09と変わり

ないが、模型による木組みの検討の結果、屋根勾配は40度となった。

復元工事の流れとしては、まず施工業者において1/10の復元模型を製作した。これは設計図だけでは表現しきれない木組みについて理解してもらうためであった。また1/20の模型では分らなかつた細部の木組の検討にも役立った。次に木材の入手後、原寸検査を受け、現場へ搬入する前に工場内で仮組をおこなった。復元対象遺構は、斜面に立地しており、現場への重機乗り入れが不可能であったことや、作業ヤードが限られていたことから、部材の大部分を工場内で加工し、現場では組み立てるだけにする必要があったためである。この工程を踏まえた結果、現場での手戻りを防ぐことができた。

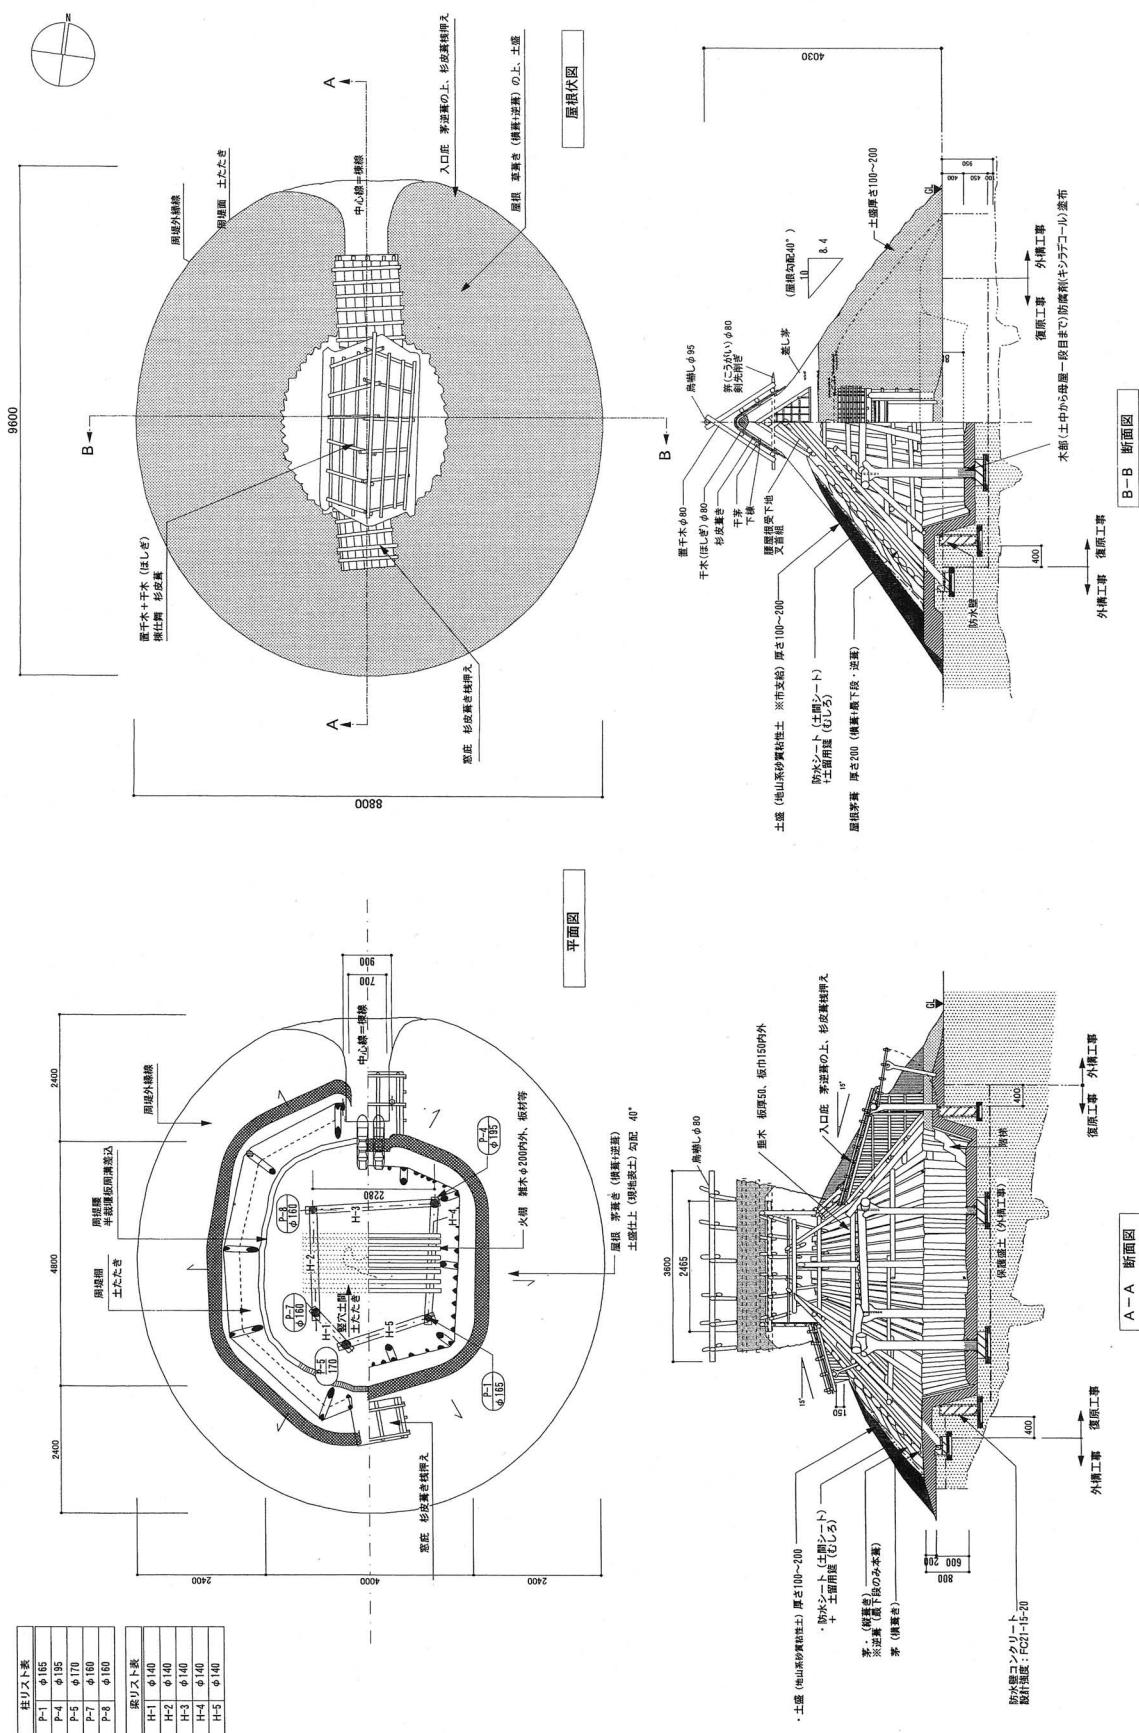
第5-26図 SI-03平面図、断面図

屋根草構成	下地 下葺 茅束横葺き、垂木に結束、 上葺 茅縦葺（逆葺）、最下段接地部のみ本葺 仕上 土載せ 厚さ 茅葺厚さ200mm、土葺厚さ100～200mm
棟木	元口 ϕ 130mm内外丸太
垂木	半裁丸太を板状に加工、厚さ50mm内外
母屋	元口 ϕ 80mm丸太
扱首	元口 ϕ 150mm丸太（勾配38度）
追い扱首	元口 ϕ 150mm丸太
梁	元口 ϕ 140～160mm内外丸太、柱上片欠き重ね継ぎ
柱	元口 ϕ 160～195mm丸太、上端は分枝式梁支持
出入口部	出入口部柱 ϕ 110mm丸太 出入口部マグサ ϕ 110mm丸太 庇垂木 ϕ 60mm丸太 庇屋中（横桟） ϕ 45mm丸太 扉 板寄せ組み（突上げ式）
特記	栗皮剥ぎ丸太は手斧仕上げとする 防水シート 土間シート+筵（土留用） 防腐剤 キシラデコール 結束材 荒縄 三和土（タタキ）配合比（真砂土 1 m ³ 当たり） 忌部真砂土 1 m ³ ：石灰140kg：にがり（真砂+石灰の5%） 基礎コンクリート及び捨てコン 設計強度基準 FC21-15-20 (25) 遺構保護シート タフネルEX80（外構工事）

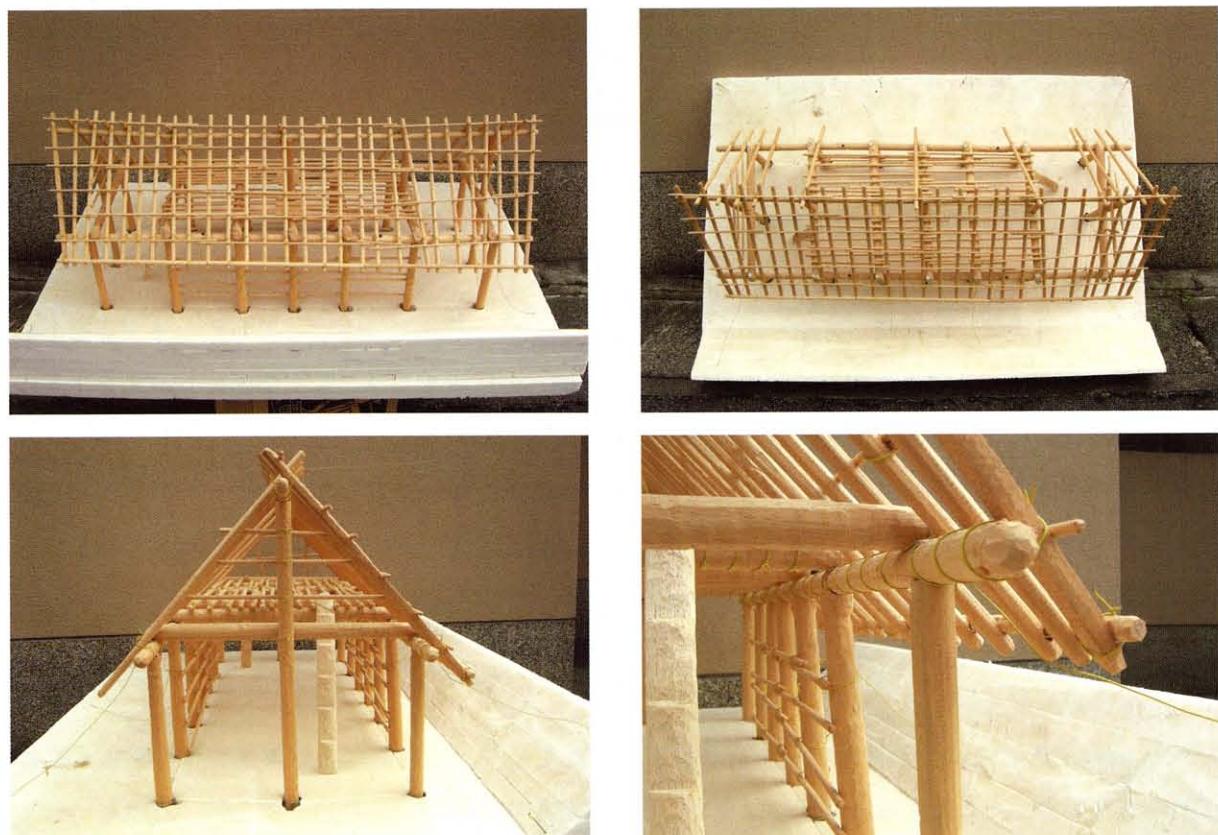
SB-02復元模型 (1/10) ※写真は工事施工者が作成したもの

屋根の垂木の形状は鳥取県青谷町の青谷上寺地遺跡から出土した垂木材を参考として、両妻側の端垂木だけは角材とし、その他は丸太材と考えた。また垂木の軒先部分は、軒先ヤナカ（小舞）を受ける部分のみ欠き込みを付け、垂木の端部は地面と水平になるような角度で切断することとした。

桁行の全長は9.85m、棟木は全長12mにも及ぶ長いものとなるため、3本の材を連結した。その際に静岡県浜松市鳥居松遺跡から出土した家形土器のように、屋根に反りを付けるため、両妻側1間分を上方に1尺反り上がらせ、さらに妻側端部の垂木を5寸ばかり外側に転ばせた。

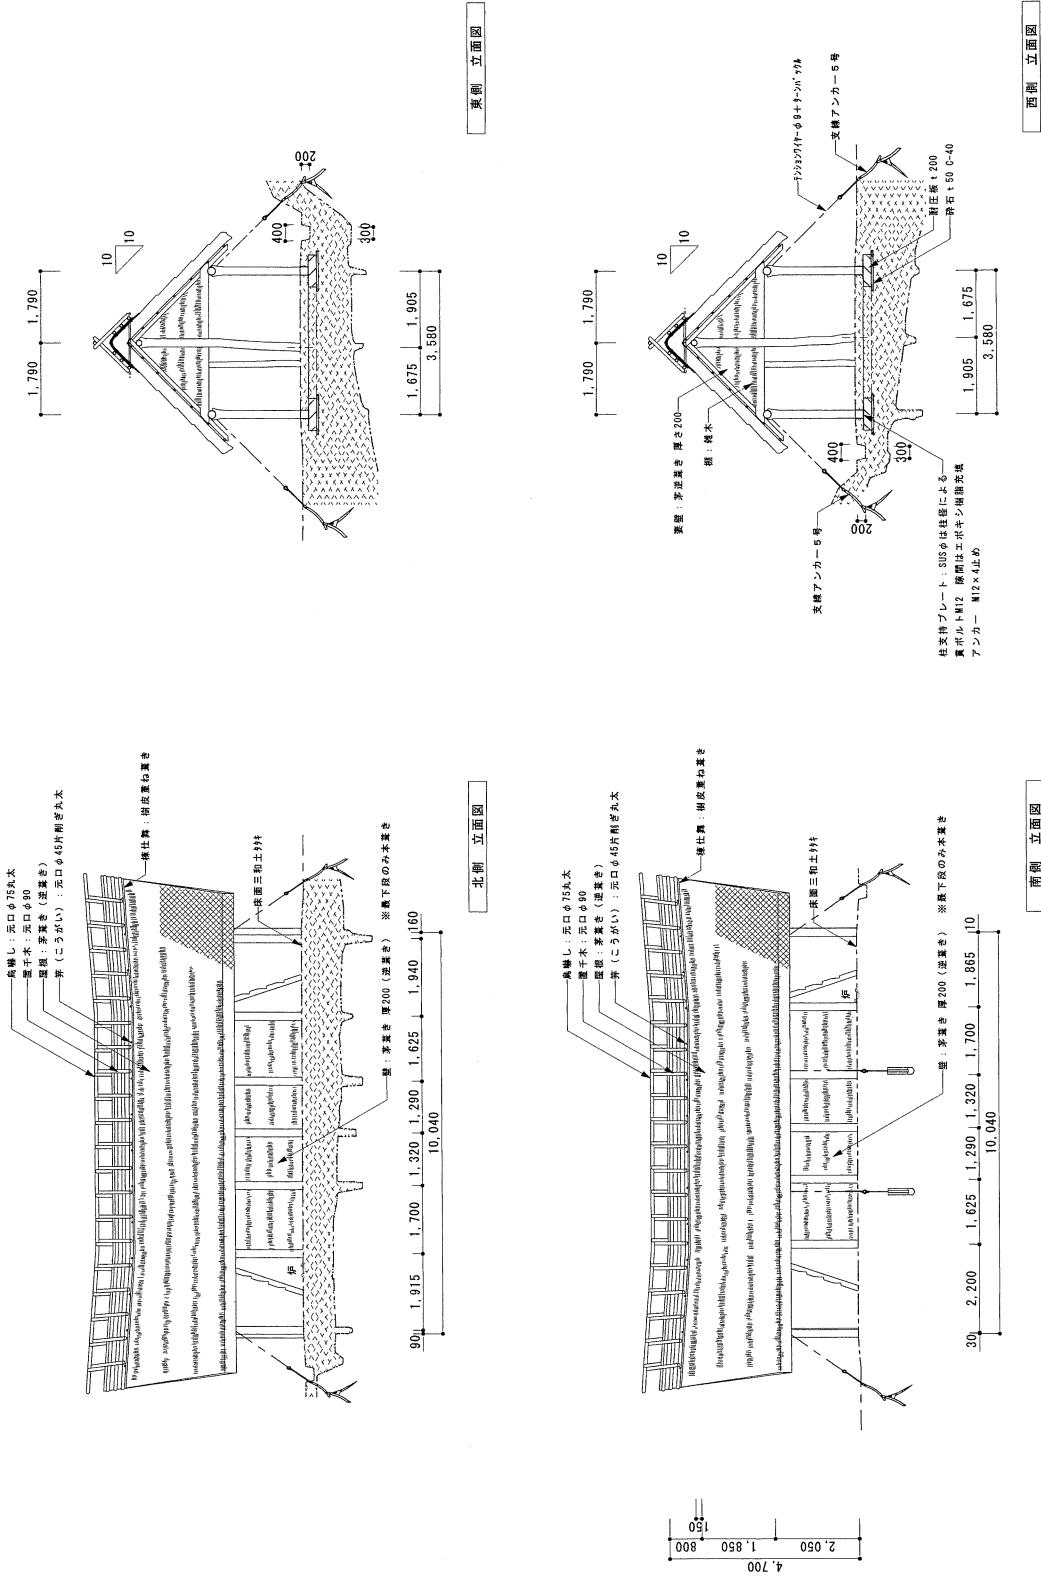
第5-39図 SB-02立面図

部 位	下 地	仕 上	備 考
棟仕舞	——	樹皮重ね葺き 棟竿押え込み	
屋根	——	上葺 茅逆葺	勾配45度
妻面破風壁	草掛小舞組み	茅逆葺	
内部床	GL±0	土タタキ	
内部天井	——	構造・屋根茅下面 アラワシ

鳥嚇し	元口 $\phi 75mm$ 丸太
置千木	元口 $\phi 90mm$ 丸太
笄（こうがい）	元口 $\phi 45mm$ 丸太 片剣先削ぎ
屋根草構成	茅逆葺き（軒先端も逆葺き） 厚さ 合計茅厚さ = 250~300mm
棟木	末口 $\phi 150mm$ 内外丸太 腰掛蟻継ぎ
垂木	末口 $\phi 100mm$ 丸太@450
屋中（横棧）	末口 $\phi 50mm$ 丸太
軒先屋中（横棧）	末口 $\phi 50mm$ 丸太
芯束	末口 $\phi 150mm$ 上端分枝式丸太
梁	末口 $\phi 200\sim 250mm$ 丸太
桁	末口 $\phi 200mm$ 丸太 腰掛蟻継ぎ

柱	末口 ϕ 140~205mm 丸太、上端は分枝式梁支持
棟持柱	東側 末口 ϕ 170mm 丸太、西側 末口 ϕ 210mm 丸太、上端は分枝式棟木支持
特記	栗皮剥ぎ丸太は手斧仕上げとする 防腐剤 キシラデコールやすらぎ（柱首下まで） 結束材 荒縄（主要構造部=柱、桁、梁等） 麻縄（垂木、屋中） シュロ縄（杉皮部分） タタキ（三和土）粘土：石灰：にがり 基礎コンクリート 設計基準強度 FC21-15-20 柱脚部：エポキシ樹脂充填 アルファテック841 遺構保護シート タフネルEX80（外構工事）

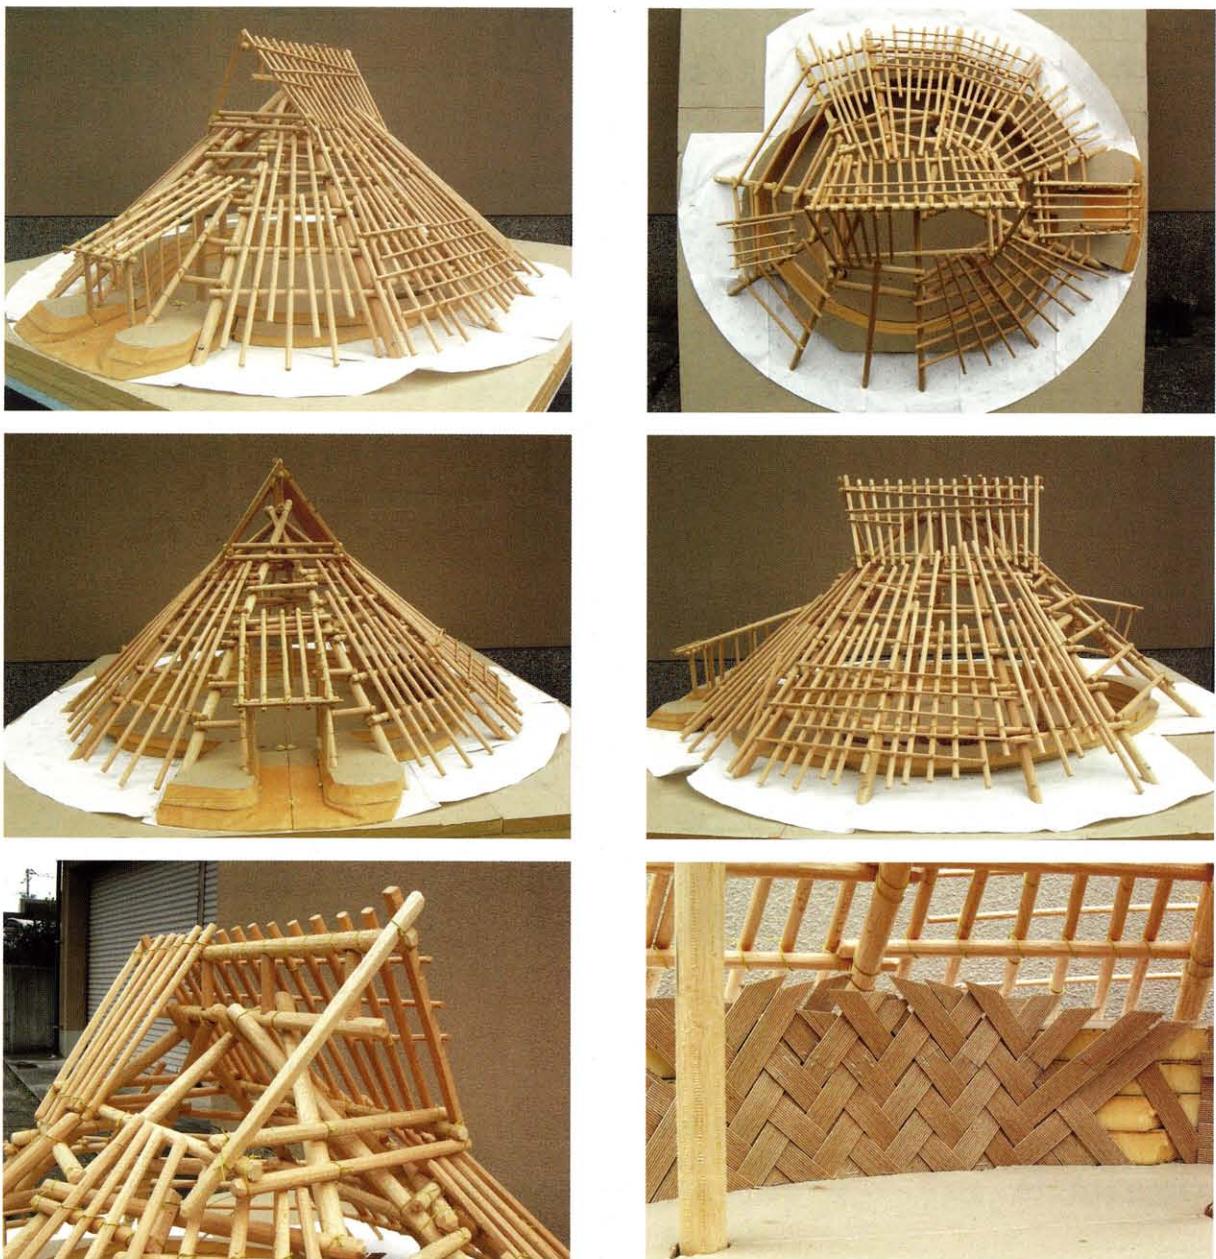
SI-01復元模型（1／10）※写真は工事施工者が作成したもの

越屋根はSI-03と同じ仕様で作ると規模が小さくなり、全体的なバランスや煙抜きの機能が低下すると考えられたので、大きくかつ腰屋根の勾配もきつく取るために、棟木の上に更に束を立てて越屋根棟木を架けることとした。

入口はSI-03と同様、周堤に柱を立て、その上に梁を架けて鳥居状の構造体を作り、その上に母屋から庇用の垂木を架けることとした。更に入口の反対側（奥側）には煙抜きの機能も考慮した窓を1ヶ所作ることとした。

復元設計図は、完成した模型のデータを基に作成した。詳細は別表のとおりである。構造を強化させる対策として、主柱の径を復元径より太く取って $\phi 190\sim 210\text{mm}$ とし、梁や扱首などその他の部材も柱径を基準として太さを決定した。また防水対策として地下水の侵入を防ぐために周壁の裏側にコンクリート打ちの防水壁を造った。また、SI-03では屋根土からの水の浸透を防ぐために屋根に防水シートを挟んだが、SI-01では草葺きのみであるため、敢えて防水シートは使わなかった。

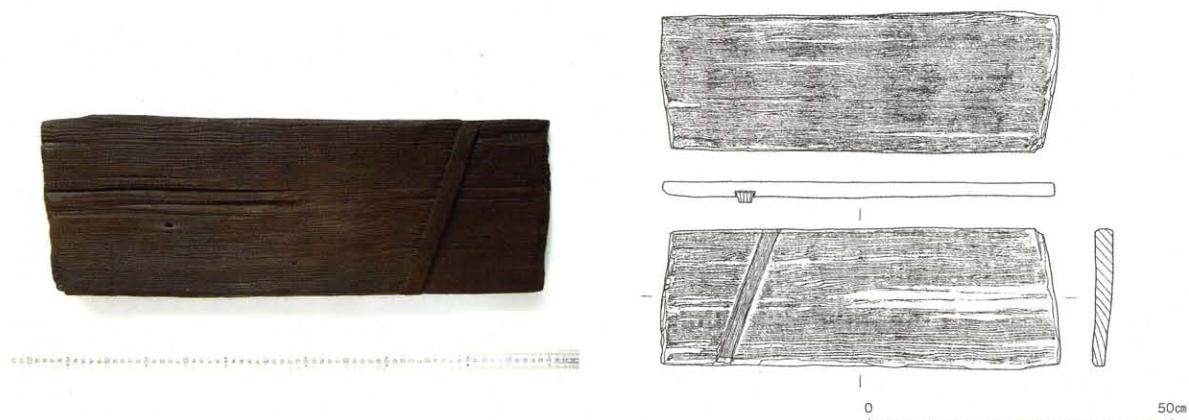
第5-45図 青谷上寺地遺跡出土蟻棧を持つ扉板 (KJA43432)

一方、復元工事完了後、入口の突き上げ戸が重くて開閉に労力がかかり、その重みで閉塞の際に危険が生じる恐れが出てきた。これは扉を板目のクリ材3枚で繋いで作ったためで、アドバイザーの指導により、スギ材で作り直すことになった。3枚の板の繋ぎは青谷上寺地遺跡で出土例のある「蟻棧」で繋ぐことにした。同遺跡ではスギ材の板目に近い柾目材を蟻棧で繋いで扉板としている事例が報告されている（注1）。この結果、非常に軽い扉板が復元できた。（注2）

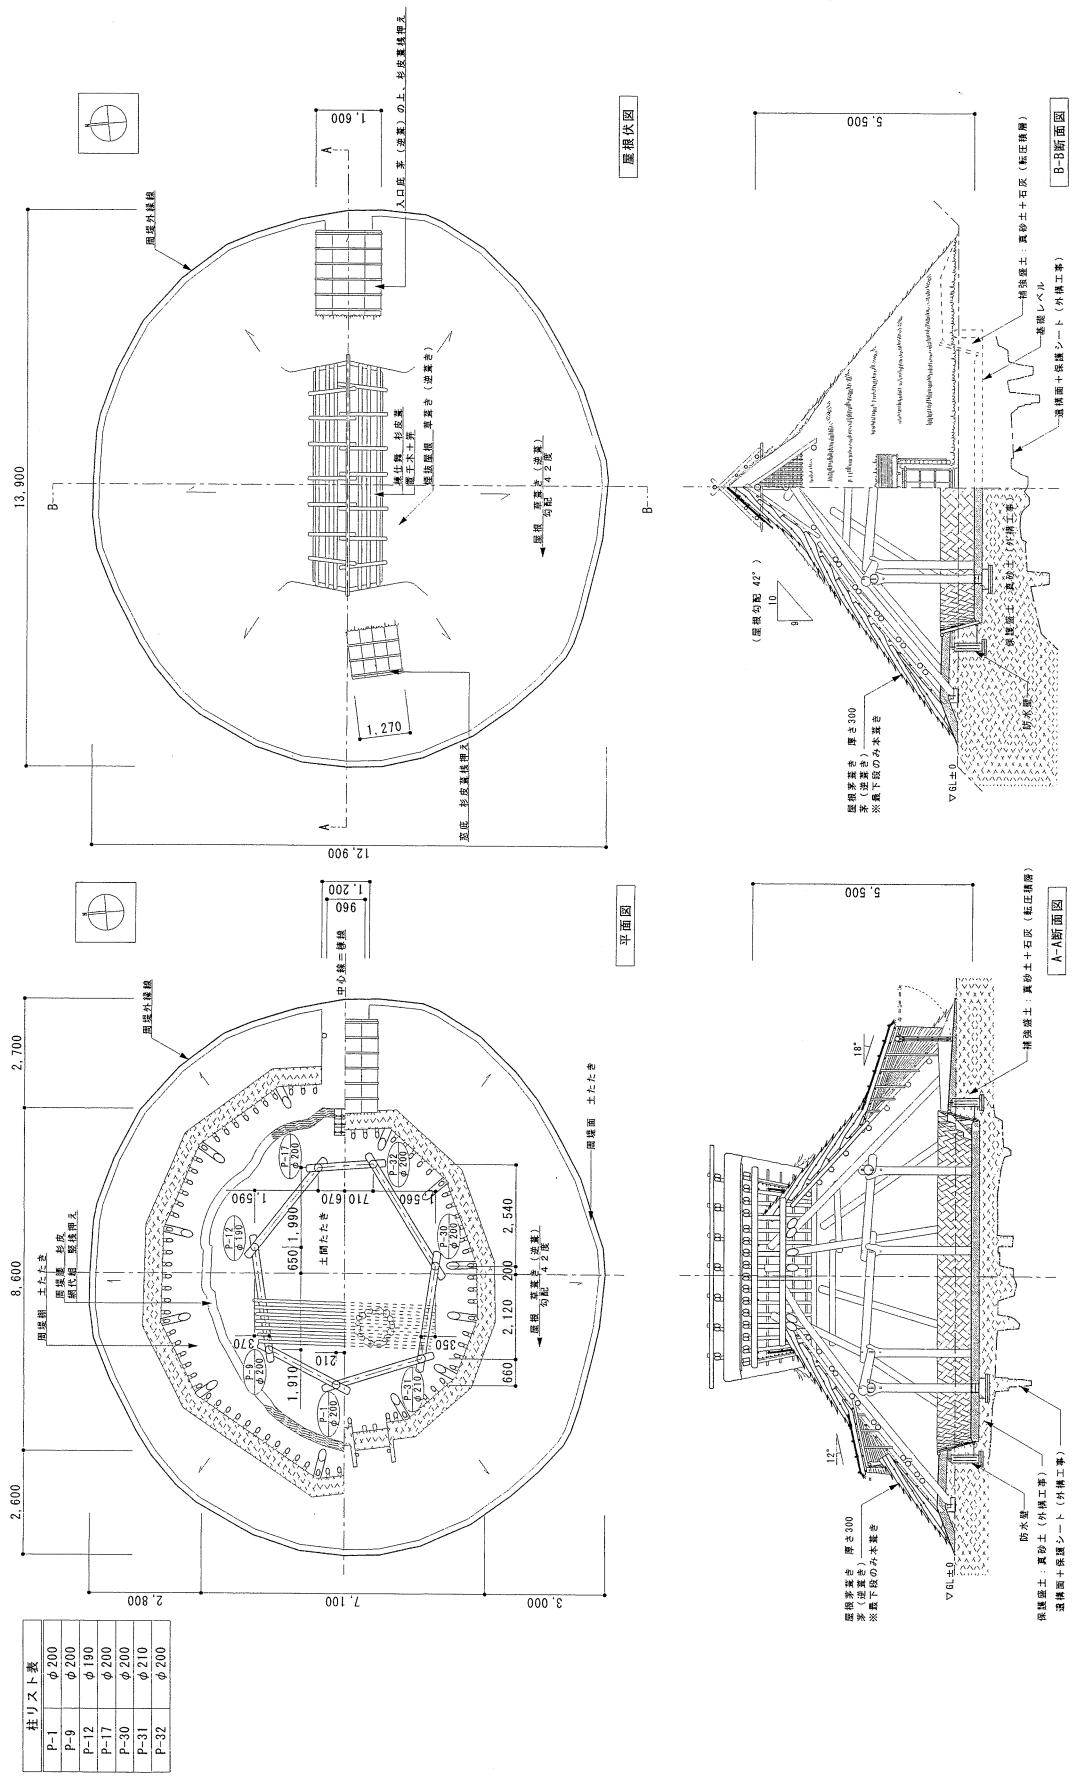
第5-47図 SI-01平面図、断面図

鳥嚇し	元口Φ95mm 丸太
置千木	元口Φ80mm 丸太
笄（こうがい）	元口Φ45mm 丸太
煙出部 鳥追格子	防雨妻格子
屋根草構成	下地 屋中Φ45mm @400 仕上 茅逆葺（最下段接地部は本葺） 厚さ 茅葺厚さ300mm
越屋根棟木	末口Φ150mm丸太
越屋根棟束	末口Φ120mm丸太（上端分枝式）
越屋根垂木	末口Φ90mm丸太（妻角材）@300
棟木	末口Φ150mm丸太
垂木	末口Φ90mm丸太@300
母屋	末口Φ120mm丸太
扱首	末口Φ150mm丸太
追い扱首	末口Φ165mm丸太
梁	末口Φ180mm丸太、片欠き重ね継ぎ
柱	末口Φ190~210mm丸太、上端は分枝式梁支持

出入口部	出入口部柱	$\phi 120\text{mm}$ 丸太
	出入口部マグサ	$\phi 120\text{mm}$ 丸太
	庇垂木	$\phi 90\text{mm}$ 丸太
	庇屋中（横桟）	$\phi 45\text{mm}$ 丸太
	扉	板寄せ組み（突上げ式）
特記	栗皮剥ぎ丸太は手斧仕上げとする	
	防腐剤	キシラデコール（柱首下まで）
	結束材	荒縄（主要構造部=柱、梁、扱首等）
		麻縄（垂木、屋中）
		シユロ縄（杉皮部分）
	タタキ（三和土）粘土：石灰：にがり	
	基礎コンクリート設計強度基準	FC21-15-20
	防風ネット（ナイロン $\phi 3.2\text{mm}$ 100）	は別途工事
	遺構保護シート	タフネルEX80（外構工事）

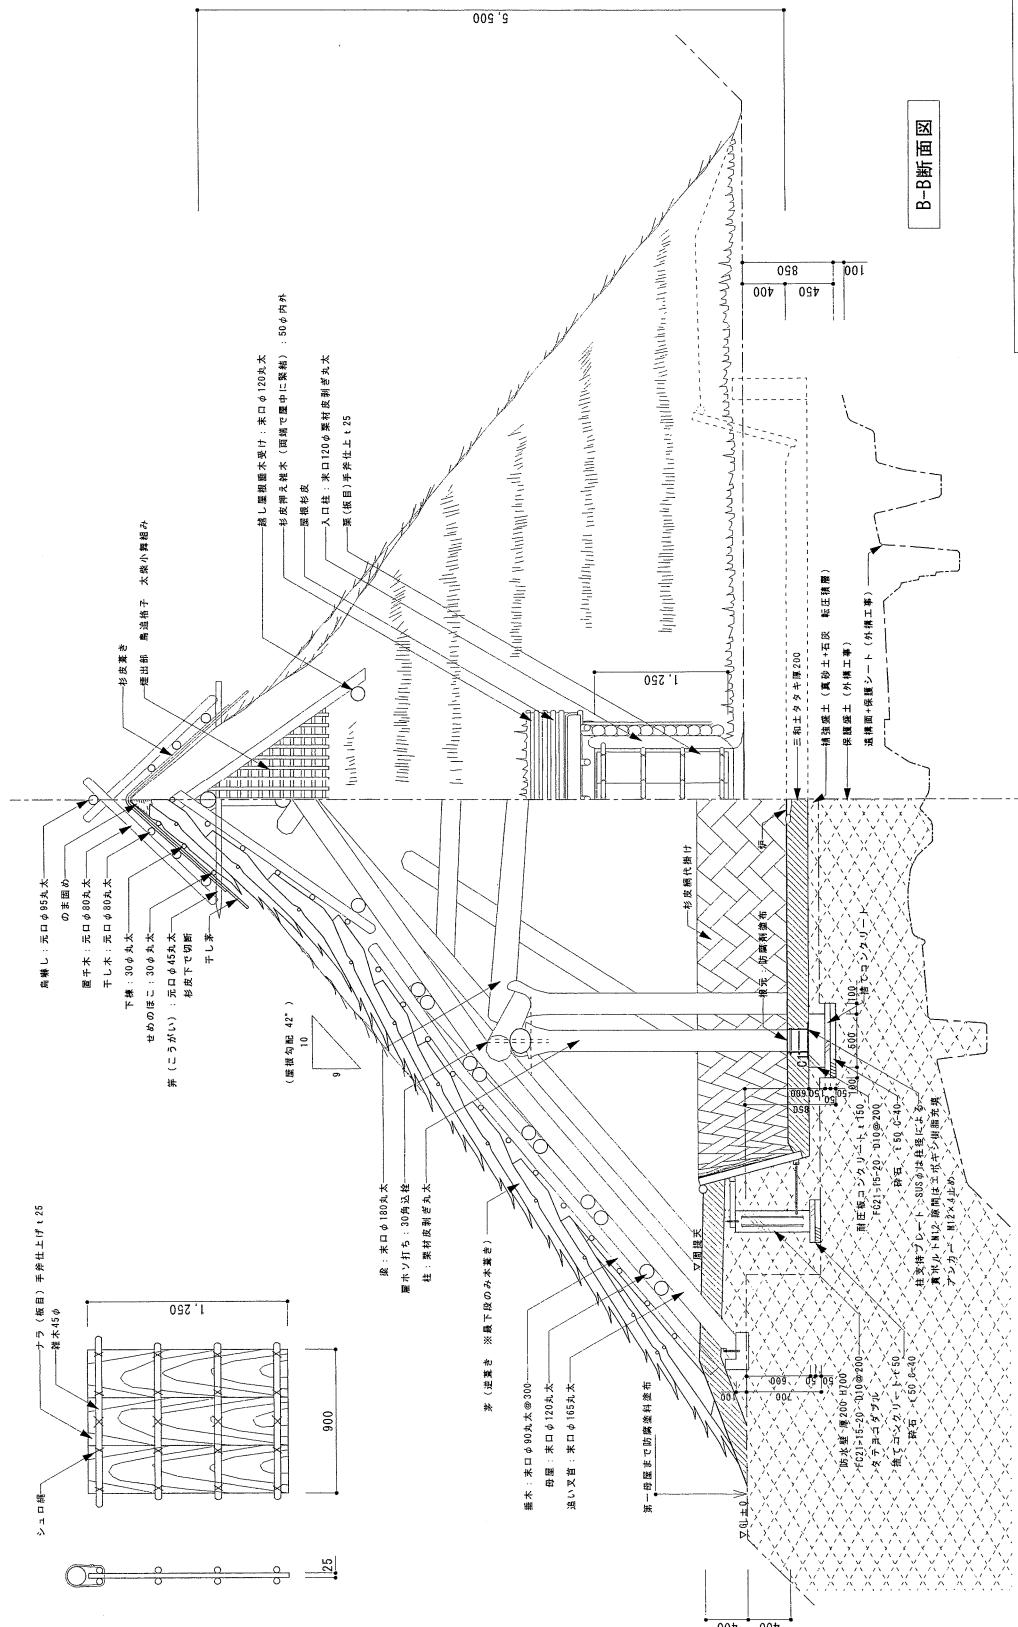
第5-50図 SI-01断面図

- 1) 使用木材は、栗材を基本とするが生薦用木材(柱・梁・又は・檜木)以外はナラ・シイの適宜使用可。皮剥手作仕上とし防腐處理を行う。
- 2) 鋼筋金物の使用部位は底面と筋間による。
