分布調査報告書

三刀屋町の遺跡Ⅳ

鍋山地区（禅定寺周辺）

島根県三刀屋町教育委員会

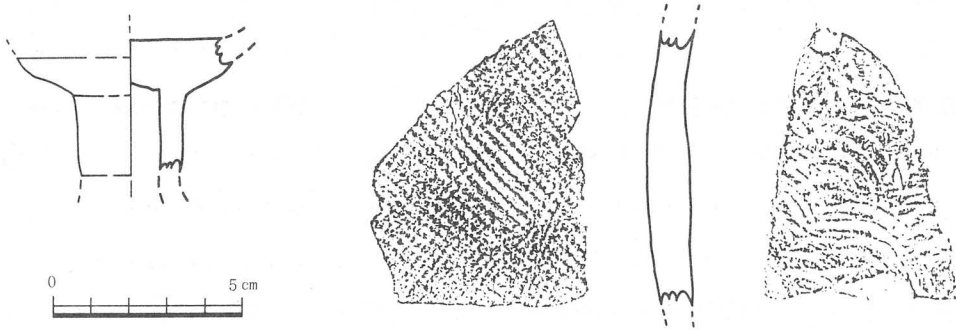
第3図 上殿河内遺跡出土遺物実測図

三刀屋川によって形成された河岸段丘上の遺跡で、縄文時代のものと考えられる石斧が出土している。さらに周辺により土師器片と須恵器(第3図)が確認されており、縄文時代から奈良・平安時代にかけての生活居住区であったと考えられる。

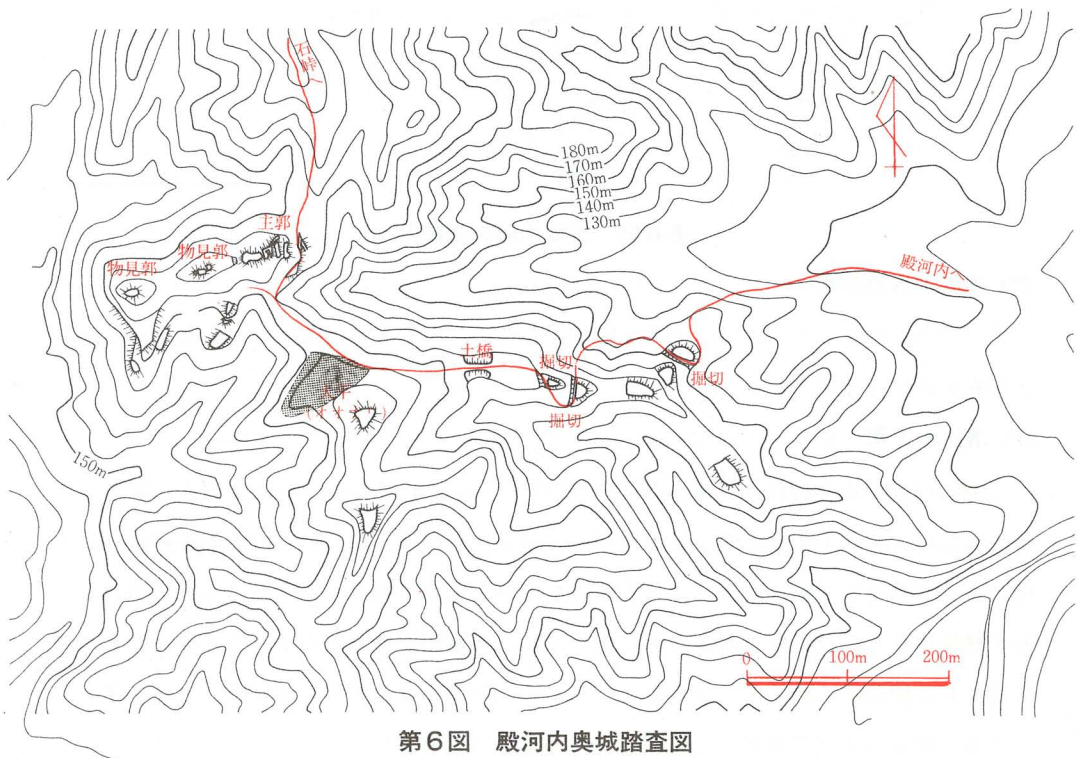
第6図 殿河内奥城踏査図

南西谷間へ下ると宮内浜奥から禅定寺へと続き、この南西へ下る路に対して帯状の郭も施されており、位置的にみて戦国期の支城的性格のものと考えられる。

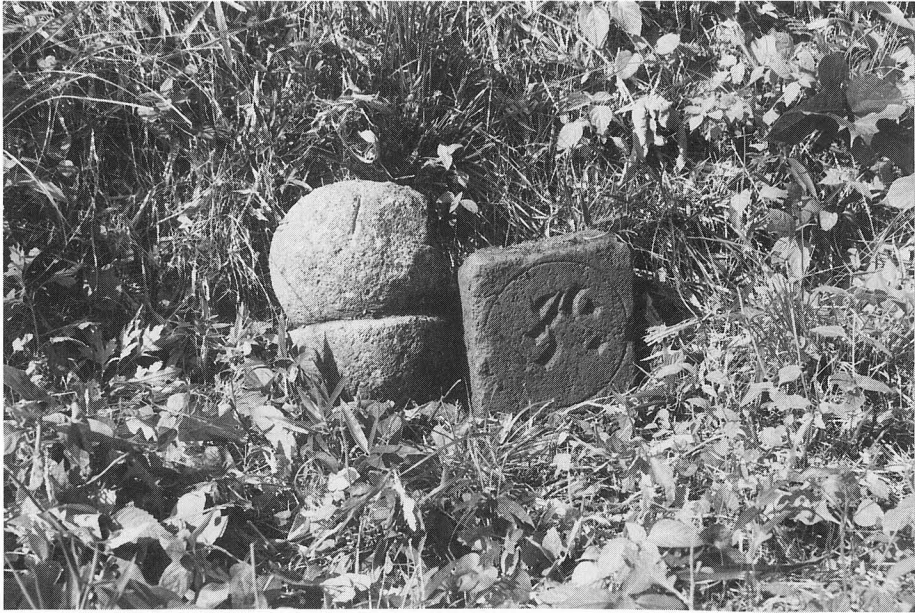
中古墓

禅定寺山の北麓の小盆地である里坊地区の北側丘陵に位置する。飯塚一郎氏宅の後にあたり、五輪塔の宝珠・受花部と塔身の地輪部のセットと考えられるものが確認された。地輪部はやや縦長で梵字を持ち、室町時代の作と考えられる。
