昭和58年度秋田城跡発掘調査概報

秋田市教育委員会
秋田城跡発掘調査事務所

I	調査の計画	
II	第37次発掘調査	1
1)	調査経過	1
III	第38次発掘調査	2
1)	調査経過	2
2)	検出遺構と出土遺物	7
3)	各層位出土遺物	26
4)	第38次調査出土漆紙文書	36
5)	まとめ	37

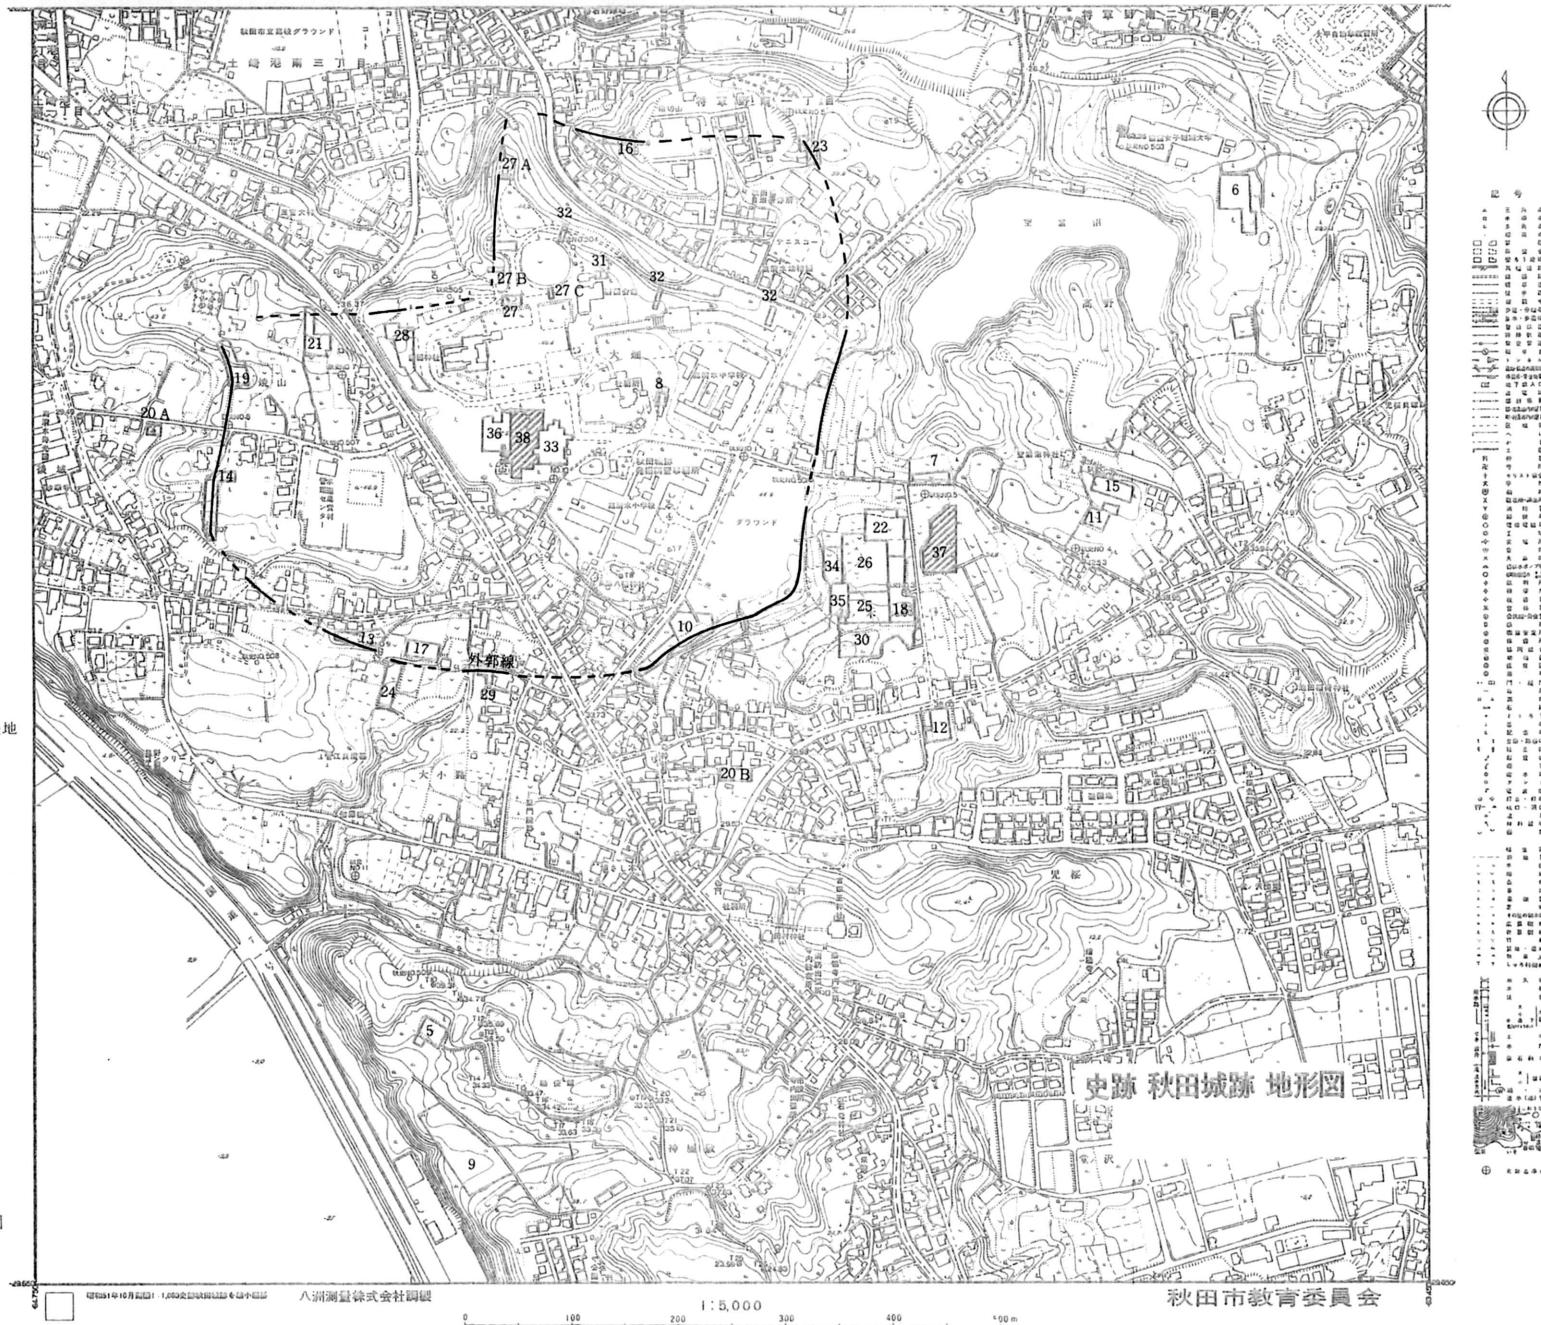
第1図 秋田城跡地形図
および調査地域図

- 昭和57年度までの調査地
▨ 昭和58年度調査地

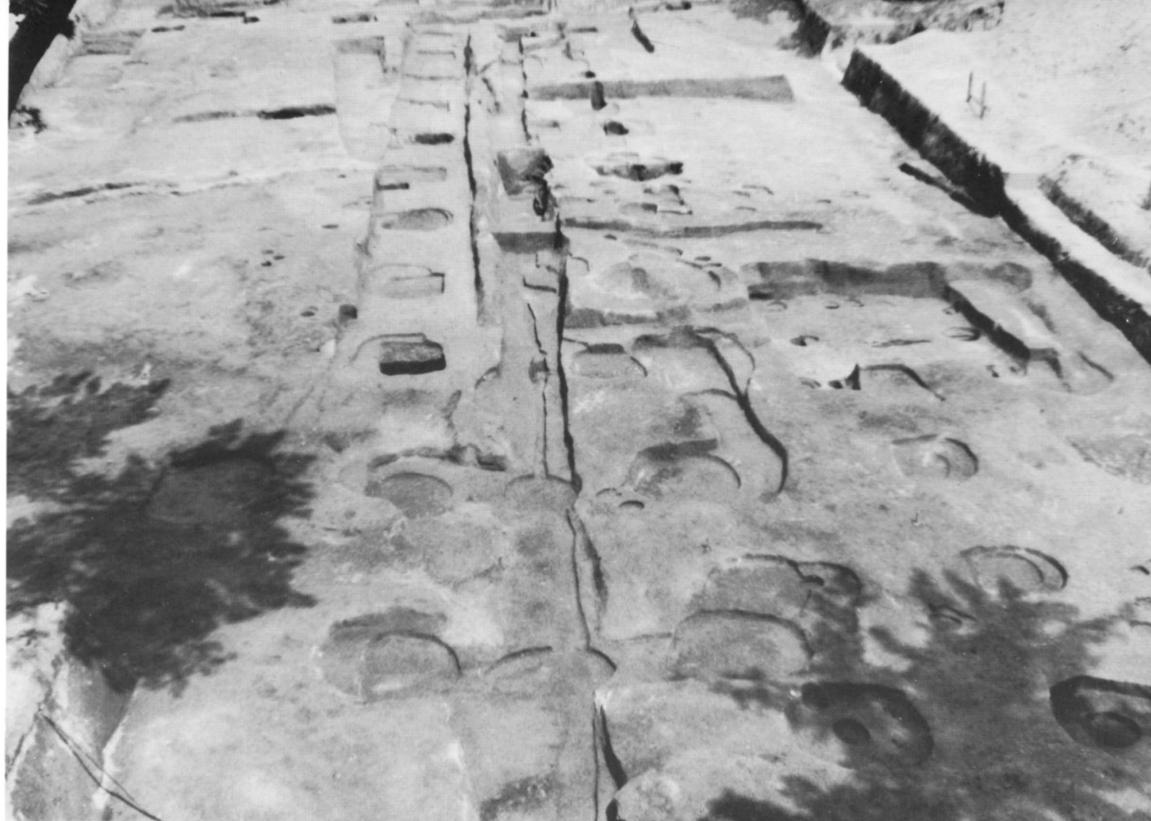
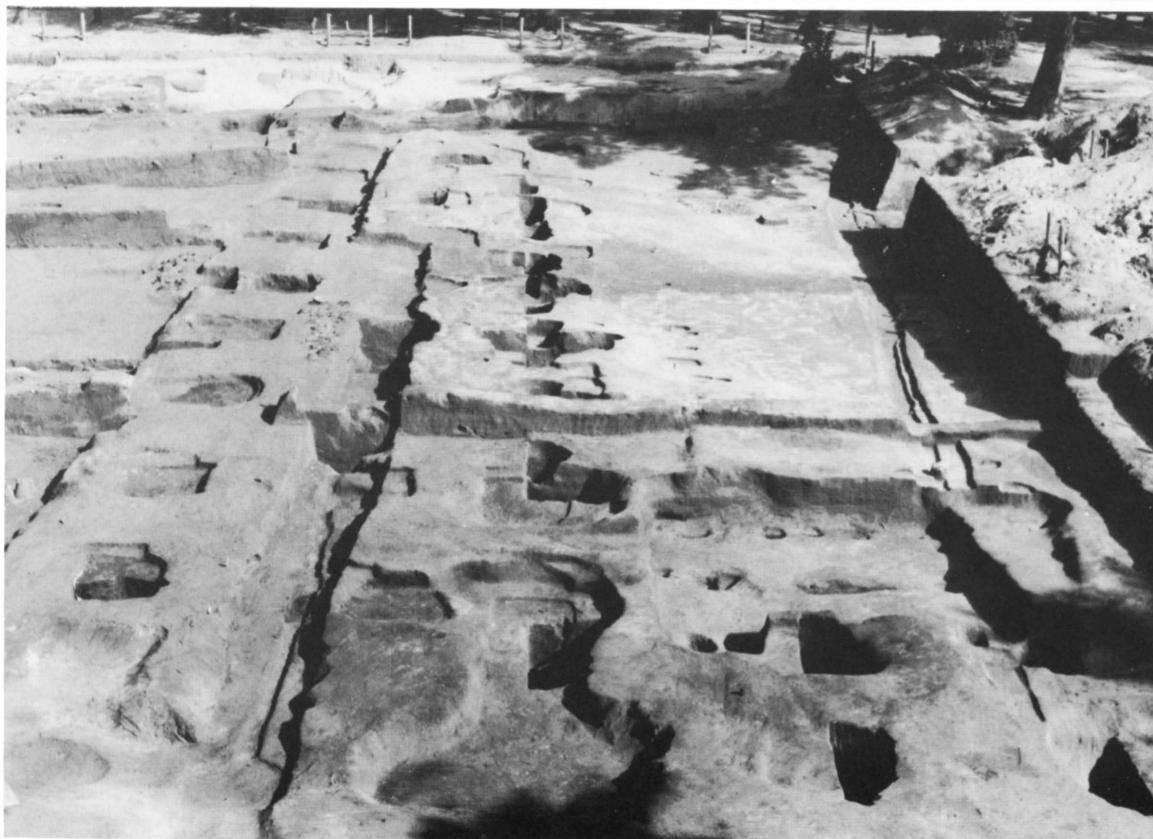
図版5 上 SA705、706、707柱列、SA697布掘り溝(南から)

下 SA705、706、707柱列、SA697、SA720布掘り溝
(南から)

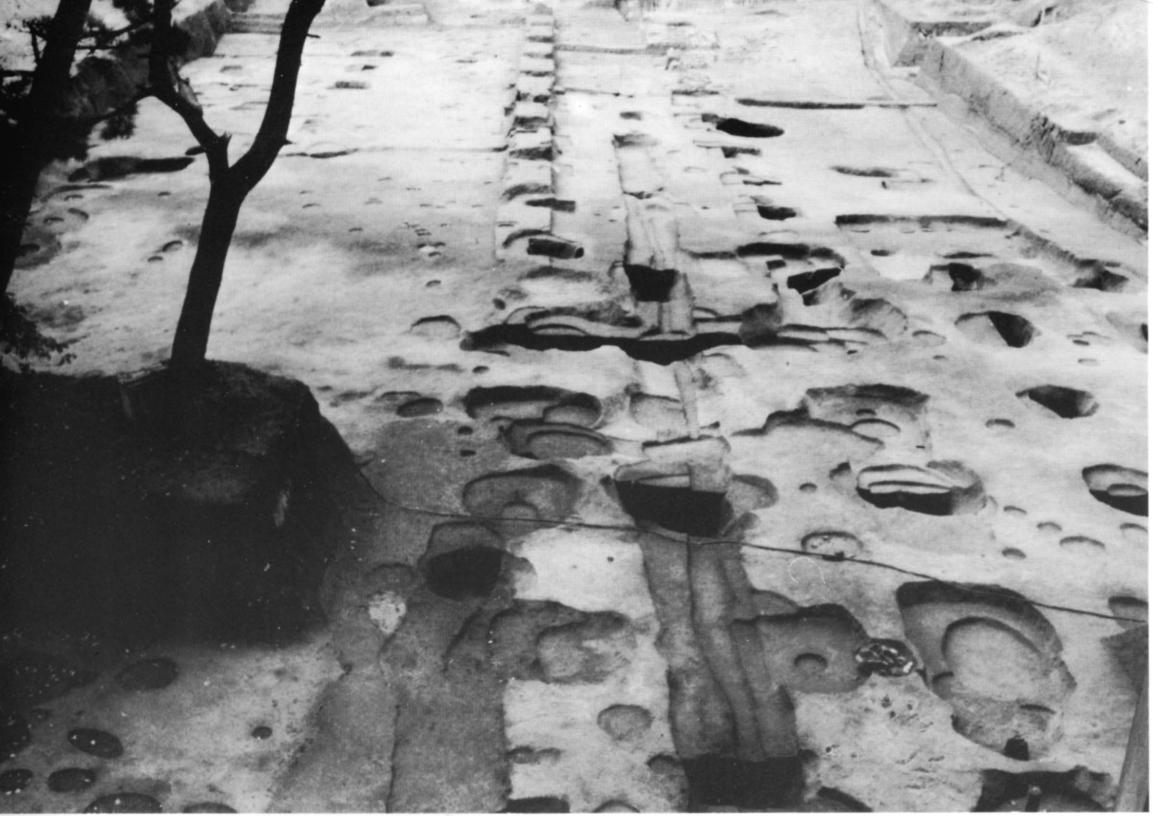
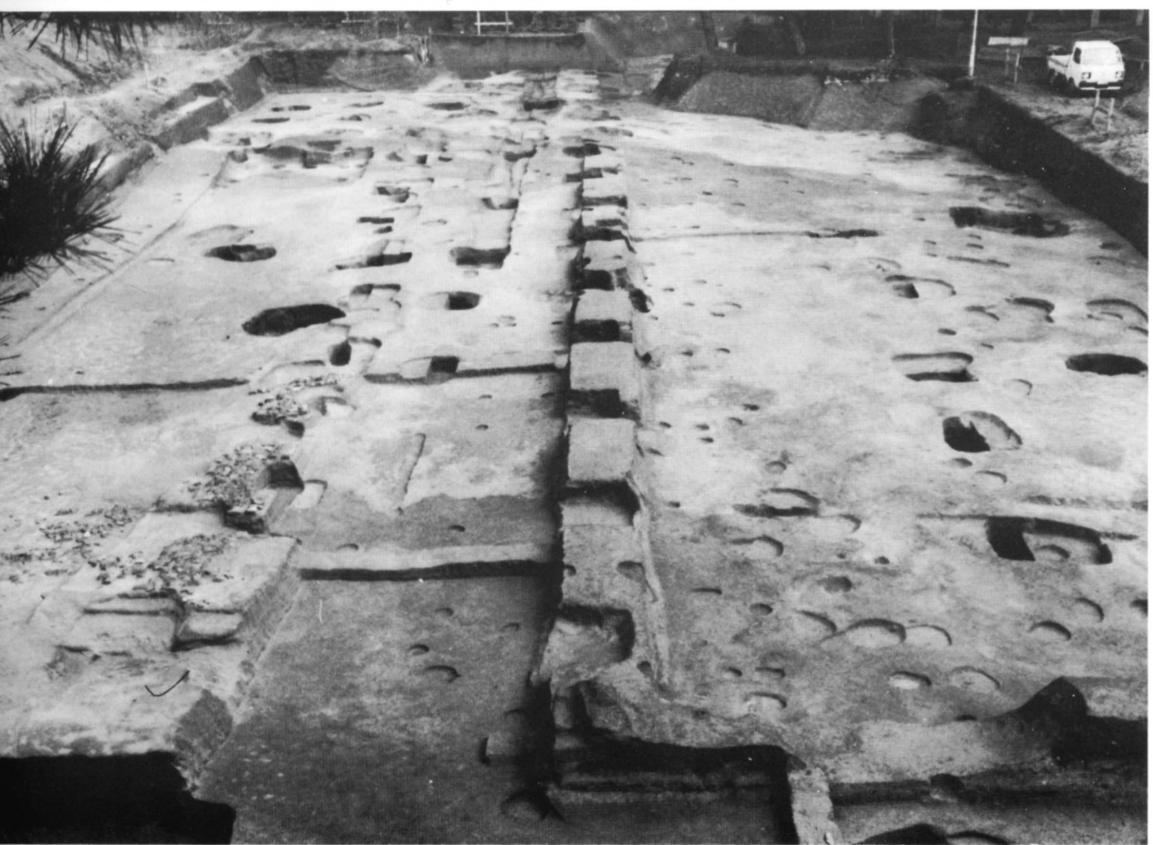
図版6 上 SF729 A · B 築地(南から)

下 SF729 A · B 築地(北から)

昨年度の第36次調査で検出したSF677A・B築地塀に連続するものである。第36次調査地からさらに10.5m東にのび、南に直角に屈折している。第36次調査検出分を合わせ、東西確認総長は約40.5m、屈折部からの南北確認総長は約31.5mまでで、それ以南では積土は不明である。

基底幅は約1.2m、遺存する高さは最高で約80cm、平均で約40cmで、南に次第に遺存高が低くなる。積土は赤褐色粘土と黒色土、あるいは赤褐色砂を交互に積み上げた、いわゆる版築技法で構築しているが、部分的に軟弱な部分も認められる。また、瓦の破片の混入する積土が
