秋 田 城 跡

平成六年度秋田城跡調査概報

秋 田 市 教 育 委 員 会 秋 田 城 跡 調 査 事 務 所

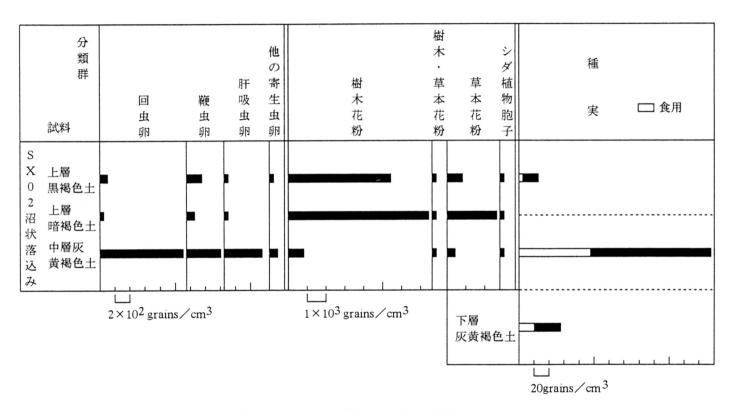
図1 秋田城跡における寄生虫・花粉・種実出現図

寄生虫卵は、中層灰黄褐色土で最も多く、試料1 cm あたり2000個をこえる。上層黒褐色土で約400個、上層暗褐色土で190個であった。分類群としては、回虫、鞭虫、肝吸虫、横川吸虫、有・無鉤条虫、日本海裂頭条虫が検出された。各試料内において、回虫、鞭虫、肝吸虫の3種が多い傾向にある。

寄生虫卵組成は藤原京跡の便所遺構と類似し、東北日本で多いとみなされるサケ・マスの摂食を 示唆する日本海裂頭条虫卵がほとんど検出されない。このことは食生活が地域に依存したものすな わち風土的な食生活ではなく、畿内的な食生活をしていた可能性もあるかと思われる。

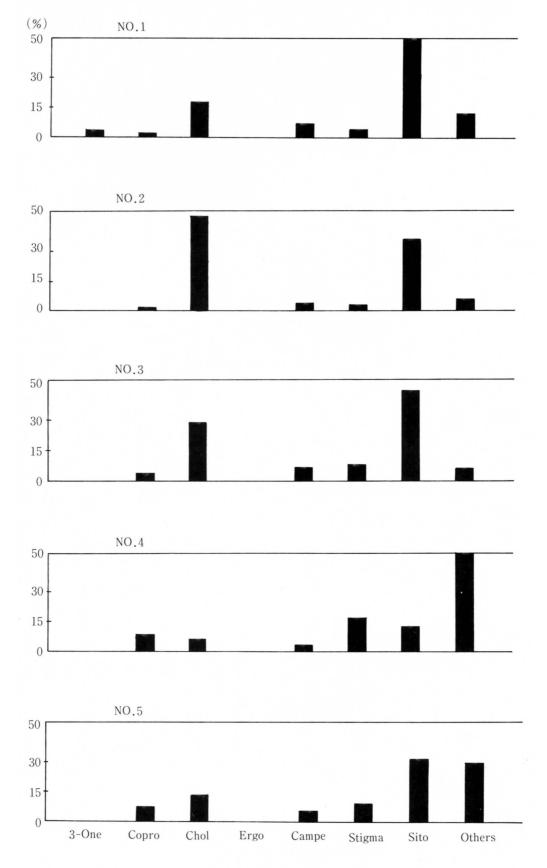
Fig 秋田城跡遺構内土壌試料のステロール組成(%)

ステロール	No. 1	No. 2	No. 3	No. 4	No. 5
5β -Cholestane-3-One	3.98	0	0	0	0
Coprostanol	2.22	2.27	4.06	8.38	7.64
Cholesterol	17.72	47.55	29.10	6.27	13.99
Ergosterol	0	0	0	0	0
Campesterol	7.08	4.53	6.96	3.86	5.98
Stigmasterol	4.57	3.52	8.56	17.05	9.83
β -Sitosterol	52.53	35.97	44.81	12.73	32.22
Others	11.89	6.17	6.51	52.59	30.34

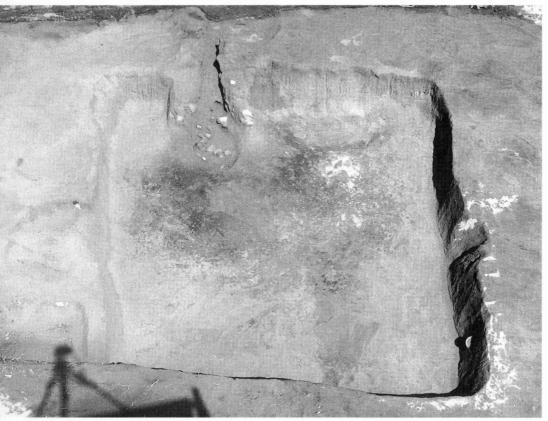
南側調査区中央西寄り地山飛砂層面で検出された。平面形は東西4.0m×南北3.5mの東西に長い長方形を呈し、短軸方向は北で約7度東に偏している。カマドは東壁北寄りに砂混じりの粘土で構築され、遺存状況は良好である。煙道部は壁外にわずかな傾斜を持ち、1.5mほどのびる。燃焼部には赤褐色土器坏、甕破片が検出された。袖部には赤褐色土器甕の破片が補強材として用いられている。住居壁高は53cmを計る。

図版 4 上:第62次調査北側調査区北東部遺構検出状況(南から) 下:SI1321竪穴住居跡(西から)

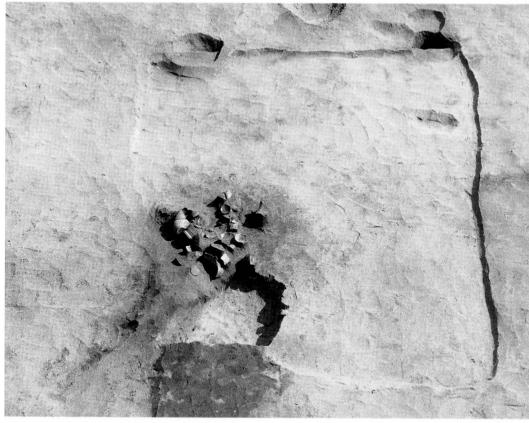
図版 5 上:SI1322竪穴住居跡(北から) 下:SI1323竪穴住居跡(北から)

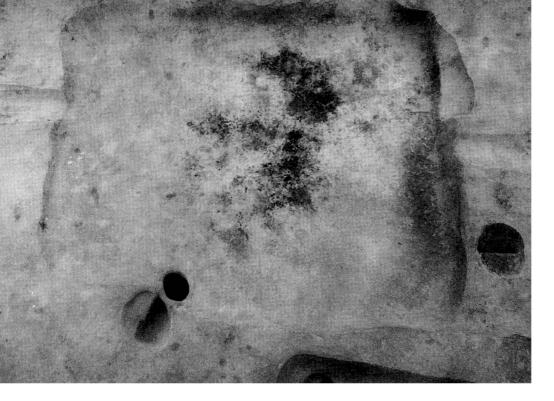
北側調査区西側、地山飛砂層面で検出された。平面形は東西3.4m×2.9mの東西に長い長方形を呈し、短軸方向は北で約8度東に偏している。カマドは検出されない。中央部に炭化物集中面がある。住居壁高は22cmを計る。SD1345と重複し、これより古い。

図版 6 上:SI1325竪穴住居跡(北から) 下:SI1326竪穴住居跡(西から)

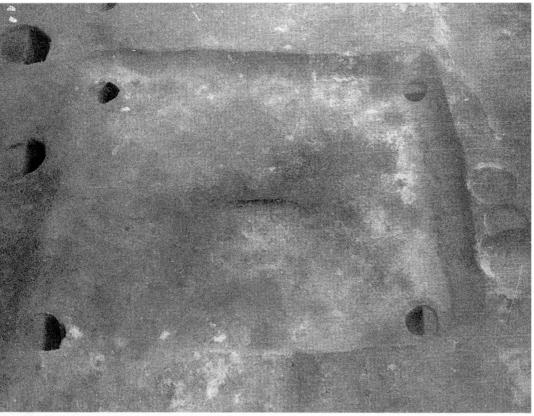
に偏している。四隅には柱掘 り方を伴う。カマドは検出さ れない。中央部に炭化物集中 面がある。住居壁高は40cmを 計る。

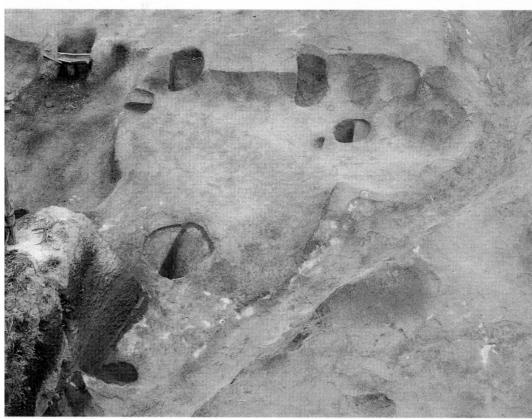
層面で検出された。平面形は北側が調査区外のため不明であるが、現状で東西4.2m×南北2.2m以上の方形を呈する。東壁は北で約13度東に偏している。壁と西壁の直下に柱掘り方が伴う。カマドは検出されない。住居壁高は38cmを計る。

図版7 上: SI1327竪穴住居跡(南から) 下: SI1328竪穴住居跡(西から)

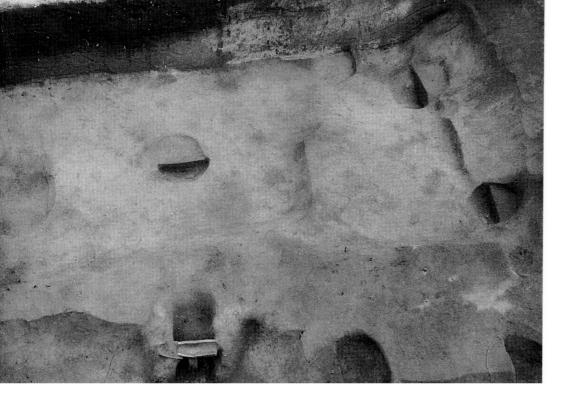
北側調査区東側、地山飛砂層面で検出された。平面形は東側が調査区外、北側がSI1330に削平されており不明であるが、現状では東西3.0m以上×南北2.5m以上の方形を呈する。西壁は北で約13度東に偏している。壁直下に幅

図版 8 上:SI1329・1330竪穴住居跡(西から) 下:SI1331竪穴住居跡(西から)

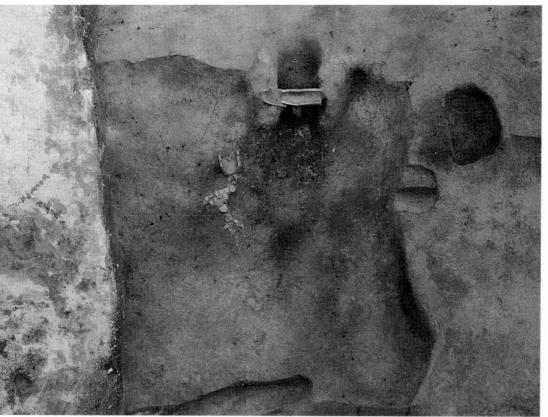
北側調査区東側、地山飛砂層面で検出された。平面形 は北側が調査区外のため不明であるが、現状では東西3.0 m×南北2.3m以上の方形を呈する。東壁は北で約11度 東に偏している。カマドは東壁南寄りに砂混じりの粘土 で構築されている。住居壁高は38cmを計る。SI1328、 S I 1330、S D 1346、S D 1347と重複し、S I 1328、S I 1330、SD1346より新しく、SD1347より古い。

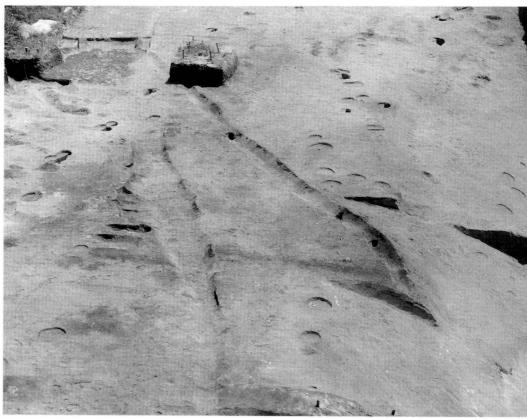
南側調査区中央から西側の地山飛砂層面及び黄褐色砂層面で検出された。SA1332の西辺付近から東西方向へ約34m直進し、そこで南へ曲がる幅40cm~90cm、深さ17cm~43cmの溝跡である。東西方向に走る溝の方向は西で約9度南へ振れる。一方、南北方向へ走る溝の方向は南で約16度西へ振れる。屈曲部周辺から南側では二条の構造となっているが、新旧関係については不明である。SX1350と重複し、これより新しい。

図版15 上:SD1337溝跡(東から) 下:SD1337・1338溝跡(西から)

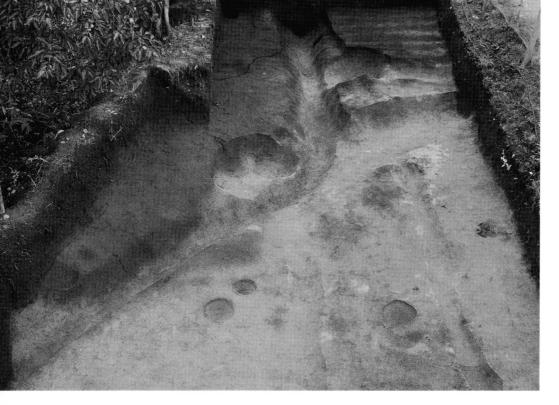
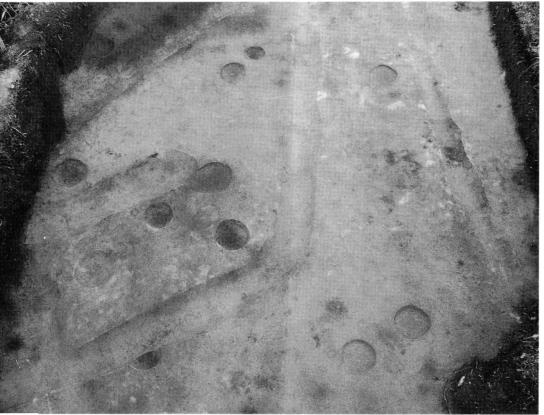
図版16 上:SD1339・1340溝跡(西から) 下:SD1341・1342溝跡(西から)

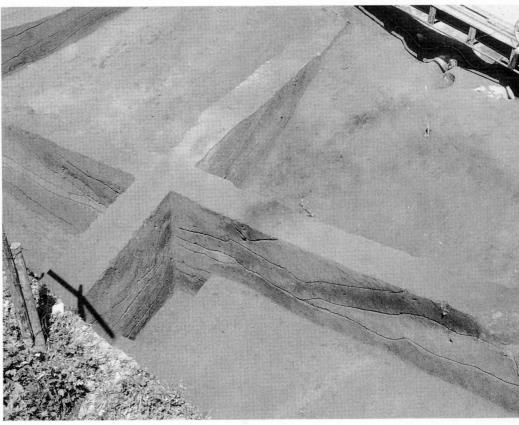
南調査区西辺付近の旧耕作土及び第3層黄褐色砂層を除去して検出した。幅1.5m~3.0mの固くしまったにぶい黄褐色砂質土層面が南北方向に約17m、東西方向にも約3mにわたり検出されている。構築に伴うと考えられるにぶい黄褐色砂質土層は極めて固くしまっており、層位としては第11層と第13層間の堆積と考えられる。砂に粘土を混ぜツキ固めたと考えられ、表面を削ると0.5cm~1cmの厚さの板状になって剝離し、断面にも薄く細かい堆積が積み重なる状況が観察される。道路状遺構の可能性が考えられる。SD1337と重複し、これより古い。

図版17 上:SD1332溝跡・SX1350ツキ固め遺構(北から) 下:南調査区南西側斜面堆積状況(南から)

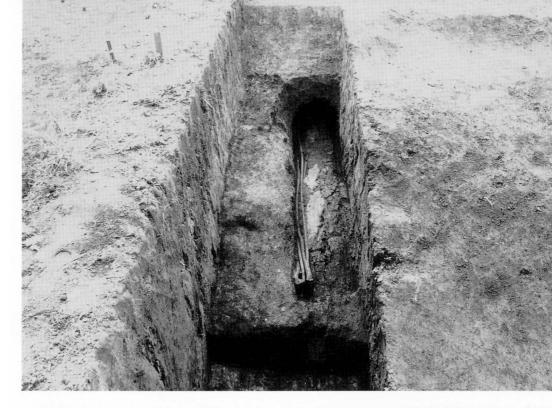
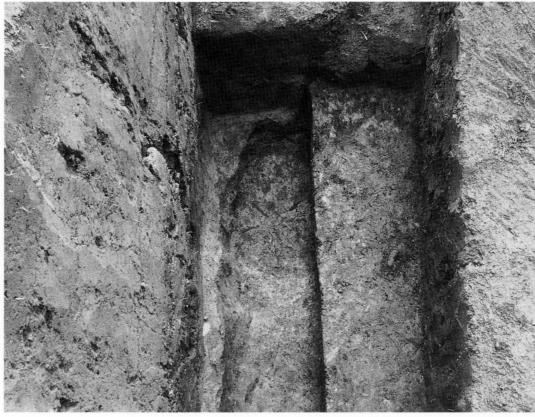
図版21 上:SB1351暗渠部木樋出土状況 (北から) 下:沼地側掘り込み部 (北から)
