昭和56
年 度 平城宮跡発掘調査部
発掘調査概報

奈良国立文化財研究所

I 推定第2次内裏北方官衙地域の調査（第129次）

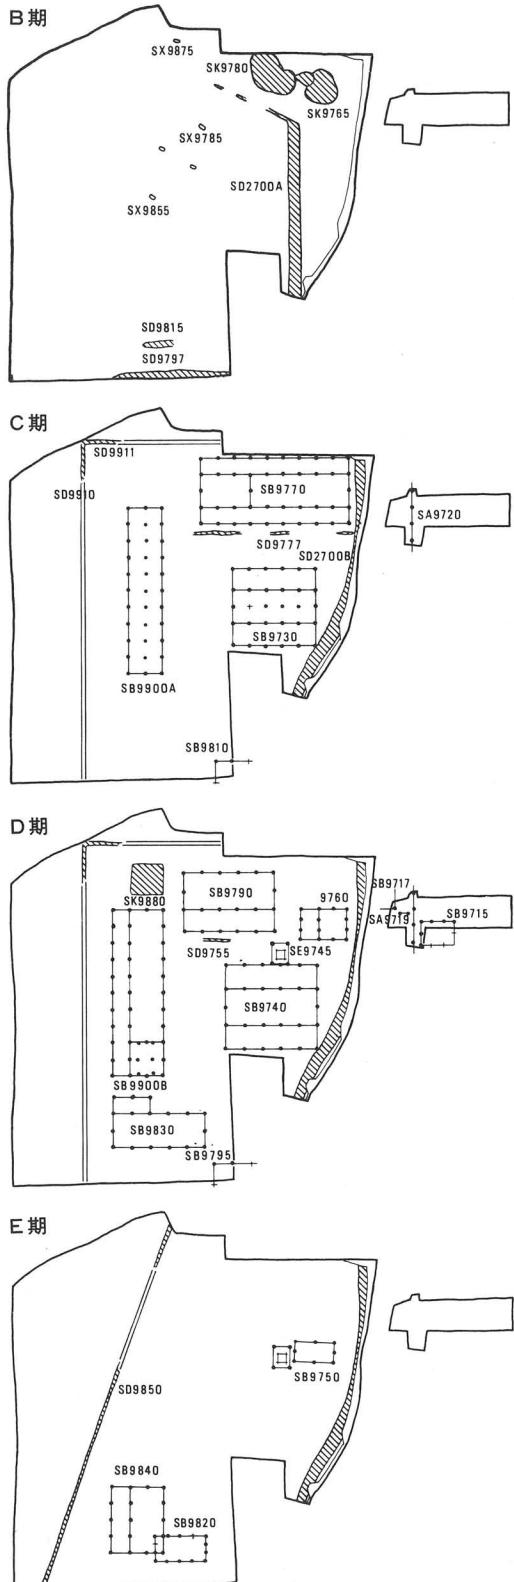
第2図 第129次調査遺構変遷図

検出した主な遺構は掘立柱建物16棟、掘立柱塀2条、溝11条、井戸1基、焼土ピット5基、土壙9基などである。これらは奈良時代を中心としてそれに前後する時期に属し、遺構の新旧関係や配置などから大きく5期に区分できる。

A期 調査区北東部に溝2条（SD 9766・9775）、土壙4基（SK 9726・9735・9738・9742）があるが、まとまりに欠ける。

B期 南北大溝SD 2700 Aと東西溝2条（SD 9797・9815）を設けた時期。焼土ピット5基（SX 9785・9855・9860・9870・9875）、土壙5基（SK 9761・9765・9780など）はこの時期に属するが、建物はない。

C期 SD 2700 A を SD 2700 B に改め、その東に掘立柱塀 SA 9720 、西に掘立柱建物 4 棟（SB 9730・9770・9810・9900 A）を配した時期である。建物群の北は東西溝 SD 9911 、西は南北溝 SD 9910 で画す。

D期 C期の建物4棟をほぼ同位置でSB 9740・9790・9795・9900 Bに建て替え、新に小規模な建物4棟(SB 9715・9717・9760・9830)と井戸SE 9745を設けた時期。SA 9720、SD 2700 B・9910・9911はこの時期にも存続する。

E期 小規模な建物 3棟 (SB 9750・9820・9840) 、溝 1条 (SD 9850) などがある。いずれも平城宮の造営方位と異なる。SD 2700 B 及び SE 9745 はこの時期にも存続する。

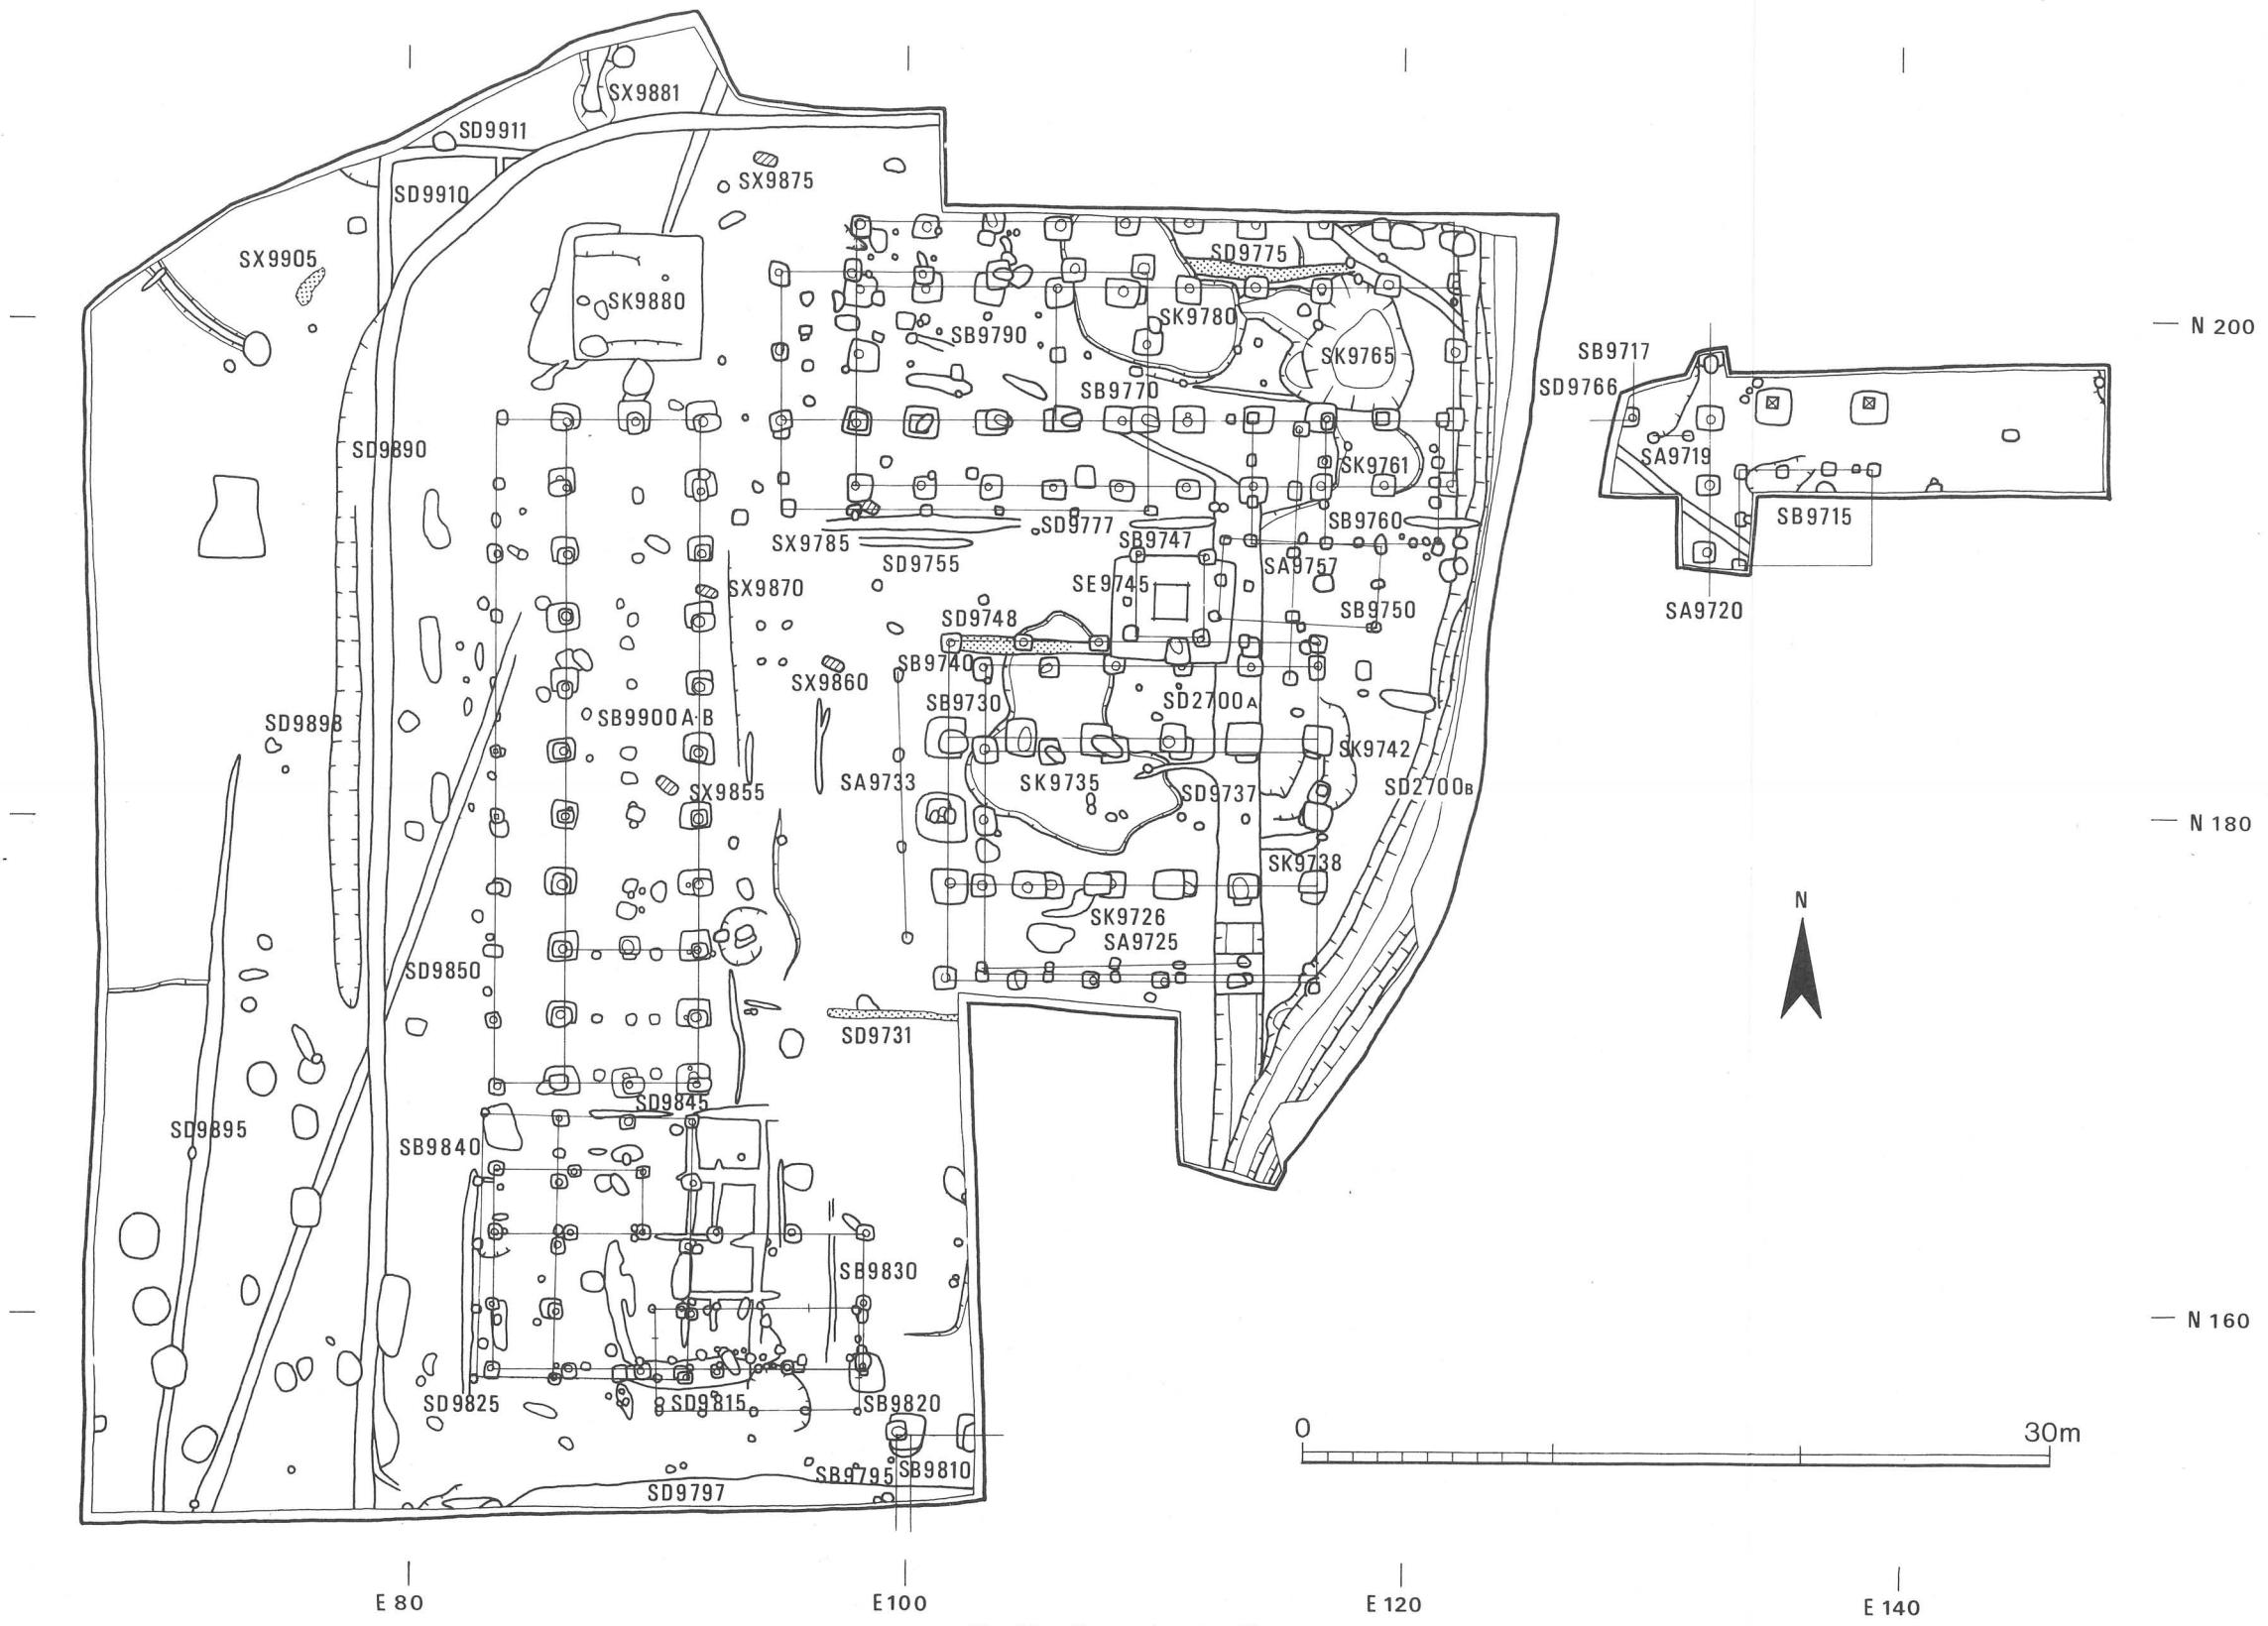
第3図 第129次調査遺構図

SB 9730 は南北に廂がつく 5 × 4 間の東西棟。床束の痕跡から身舎は床張りである。柱間は身舎の桁行と梁間が 9 尺等間、廂の出が 12 尺。SB 9770 は南と北に廂がつく 9 × 4 間の東西棟。身舎は西 3 間分を仕切る。柱間はいずれも 9 尺等間。SB 9770 の南約 1.5 m には雨落溝 SD 9777 がある。幅約 0.4 m 、深さ約 0.1 m 。SB 9810 は北側の柱穴列を検出したにすぎないが、東に SD 9800 B が存在すること及び後述する地割の問題から、桁行 4 間（9 尺等間）、梁間 2 間（12 尺等間）の東西棟と推定する。SB 9900 A は 10 × 2 間の床張りの南北棟。柱間は桁行・梁間とも 9 尺等間。SA 9720 は南北塀で、3 間分（9 尺等間）を検出した。

SD 2700 B は最大幅約 2.2 m 、深さ 1.5 ~ 1.7 m の素掘りの大溝。東に現水路があるため一部を発掘した。堆積土は 3 層に大別できる。下層は 6 層あり、下から灰白色砂、黒褐色粘質土、灰色砂、暗灰色砂バラス、暗灰色粘砂土、暗灰色粘質土。中層は 2 層で、下から青灰色砂礫、灰色砂質土。上層は 10 世紀から・中近世紀まで存続する。SD 9910 と SD 9911 は調査区北西部で接続部分を検出した。SD 9910 は幅約 0.5 m 、深さ約 0.2 m 。SD 9911 は幅約 0.4 m 、深さ約 0.2 m 。

この時期の遺構は 9 尺（1 尺 = 29.7 cm ）単位の方眼で地割りし、これにあわせて建物を整然と配置している。すなわち、建物群の東西を画す塀 SA 9720 と溝 SD 9910 の心々距離は約 53.5 m （180 尺）。南限は不明だが、北を画す溝 SD 9911 心と SB 9810 の推定南側柱列までの距離は約 58.8 m （198 尺）に復原でき、さらに SB 9810 の南北中軸線は SA 9720 と SD 9910 間の南北中軸線にそろえている。

他の建物 3 棟は南北方向が 9 尺方眼地割にのる。SB 9730・9770 は中軸線と柱筋をそろえて南北に並び、SB 9900 A は北妻が SB 9770 の身舎南側柱列、東西中軸線が SB 9730 の身舎北側柱列にそろう。また、SB 9730 の身舎南側柱列は、SD 9911 と SB 9810 の南側柱列間の東西中軸線上に位置する。ただし、東西方向は

SB 9740は南と北に廂がつく5×4間の東西棟。東妻及び身舎南側柱筋はC期のSB 9730の位置を踏襲する。柱間は身舎の桁行・梁間が10尺等間、廂の出が13尺。SB 9790は南に廂がつく5×3間の東西棟。身舎南側柱筋はC期のSB 9770の位置を踏襲する。柱間は身舎の桁行・梁間が10尺等間、廂の出が12尺。SB 9790の南約1.3mには雨落溝SD 9755がある。幅約0.2m、深さ約0.1m。SB 9760は3×3間の東西棟で、西1間を仕切る。北側柱筋はC期のSB 9770の位置をほぼ踏襲する。柱間は桁行が西から10尺、7.5尺、7.5尺、梁間が5.5尺等間。SB 9795は北側の柱穴列を検出したにとどまる。C期のSB 9810と同様に4×2間の東西棟と思われる。柱間は桁行が10尺等間、梁間が12尺等間になろう。

SB 9900 BはC期のSB 9900 Aと同じ位置で建て替え西に廂をつけた10×3間の南北棟。身舎の南2間分を仕切り、この部分だけ床張りとする。廂の出は9尺。SB 9840は5×2間の東西棟で、西2間分だけ庇が付く。柱間は身舎の桁行が10尺等間、梁間が9尺等間。廂の出は9尺。SB 9715・9717は調査区北東部にある。SB 9715は3×2間の東西棟。柱間は桁行が6尺等間、梁間が6.5尺等間。SB 9717は東南隅の柱穴を検出したにとどまる。西にSD 9800 Bがあり、小規模な南北棟と考えられる。この東に東西1間(10.5尺)の掘立柱塀SA 9719がある。

SE 9745はSB 9740の北にある方形の井戸で、井戸屋形SB 9747をともなう。井戸枠は幅約27cm、厚さ約5cmの板材を井籠組にする。8段まで残っていた。一辺約1.3m。井戸掘形は5.1×4.3m前後、深さ約2.7m。底は井戸枠ぎりぎりに1段(深さ約35cm)掘り下げている。SB 9747は1×1間。柱間は南北が11尺、東西が9尺。北東と東南の柱穴には人頭大の石を据えていた。

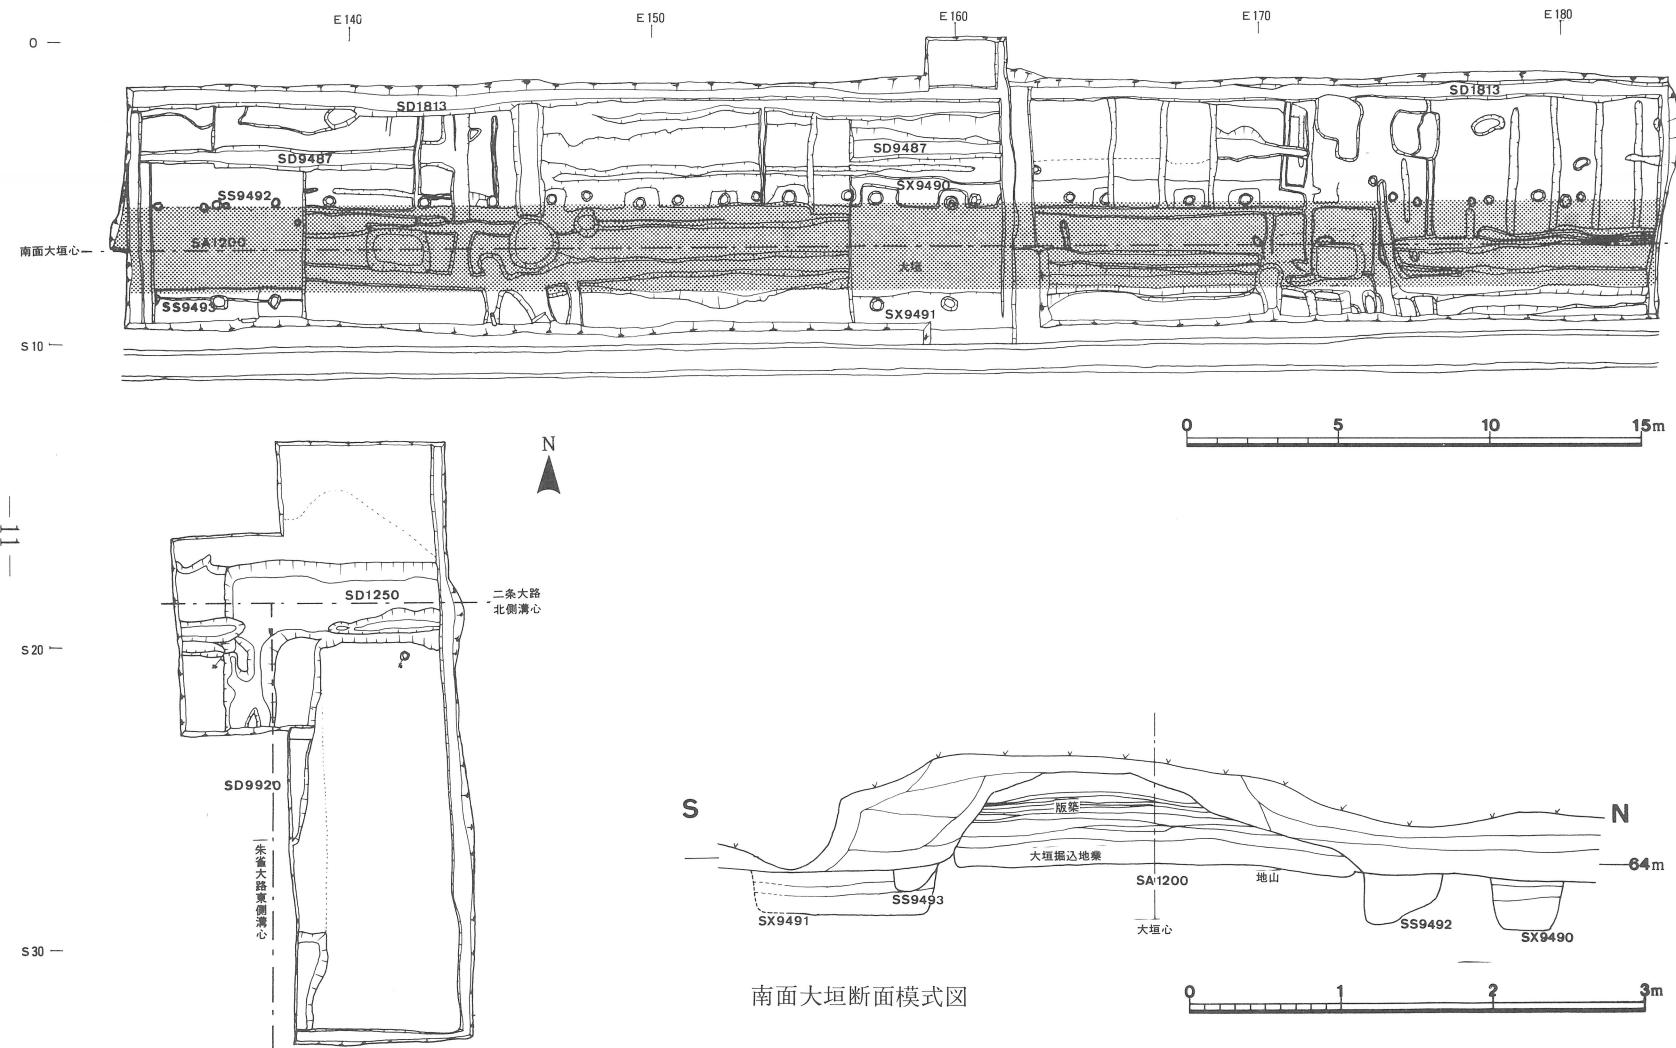
第4図 第130次調査遺構図（断面模式図は第122・130次調査の所見を合成した）

南面大垣SA1200は、削平が著しく基底部を残すにすぎない。地山（暗灰色粘質土）を幅9尺にわたって、浅く掘り込んで地業を行なっている。掘り込みの深さは10cm弱で、掘り込みの底から最高25cmの築土が残る。築土は粘質土と砂質土との互層で、各層の厚さは5cm前後の粗い版築を行っている。

大垣の外側に接し、南北各1条の東西方向小柱穴列SS9492・9493がある。柱間は6尺～10尺と不揃いであるが、大垣を狭んだ南北の各柱穴位置は筋が揃っている。柱掘形は径40cm前後と小さく柱抜取り痕跡も径15cmほどである。したがって、築地寄柱や掘立柱壝とは考え難く、大垣の版築の際に堰板を支えた添柱と考えられる。南北添柱の心々距離は約3.3mである。

添柱列とほぼ同位置に、東西方向の掘込地業SX9490・9491がある。大垣北側の掘込地業SX9490は、幅約1m、深さ約20cmで地山面から掘り込んでいる。版築は行なわず、黄褐色砂質土混りの暗灰色粘質土で埋めている。掘込地業SX9490

と添柱列 SS 9492との関係は場所によって異なる。発掘区中央部では、添柱を避けるように平面的に凹凸を設けて掘込地業を行なっているのに対して、西方部では掘込地業の埋土上面から添柱の掘形を掘り込んでいる。東方部は削平が著しく、掘込地業を検出できなかった。

大垣南側の掘込地業 SX 9491は、SX 9490と同様に地山面から約20cm掘り込んでいる。南辺は現代の溝で破壊されている。地業の埋土は地山に似た暗灰色粘土で、SX 9490とは異なる。SX 9491は、発掘区西端と中央部とで確認したにすぎないが、いずれも添柱の掘形は掘込地業埋土上面から掘り込んでいる。

大垣心の北約3.3mの位置に東西溝 SD 9487がある。幅0.4~0.8m、深さ0.2~0.4mで、地山面から掘り込む。埋土はSX 9490の埋土に酷似し、出土遺物や水流の痕跡がないことから、比較的早い時期に廃絶したと考えられる。大垣北側雨落溝の可能性はあるが、溝の北肩の立ち上がりが緩勾配で、溝幅が一定しないことや、SX 9490と同様な埋め戻しをしている点なお検討が必要である。

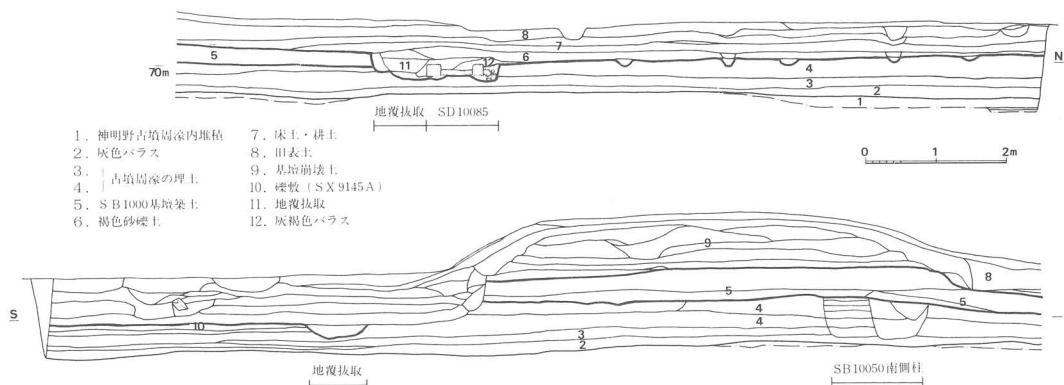
第5図 大極殿後殿断面図

大極殿後殿 SB 10000 基壇上部は削平が著しく、土壇として残っていた部分も上半部は近世の盛土であった。しかし、基壇北側の雨落溝 SD 10084・10085・10086 がほぼ完全に残っていること、基壇南・東・西側に基壇外装の地覆石抜取痕跡 SD 10060・10061・10070B・10080・10081・10089 があることから、基壇規模は東西 41.75 m (140 尺)、南北 13.7 m (46 尺) と判明した。基壇の築成は、整地土の上に直接基壇土を積み、掘込地業を行なっていない。基壇土は褐色粘質土と礫を含む砂質土との互層で、版築状を呈するが比較的粗い仕事である。基壇の外装は、地覆石抜取り痕跡に凝灰岩製束石・羽目石等の破片があったことから壇正積基壇と推定される。基壇南側の地覆石抜取り痕跡 SD 10080・10070B は、軒廊 SC 9144B (拡幅後) の地覆石抜取り痕跡 SD 10072・10071 と一連なので、軒廊と後殿の基壇外装は一体と考えられる。また、基壇南の東半部では、SD 10070B の北に 40~50 cm の幅で地覆石抜取り痕跡 SD 10070A が残り、これが当初の軒廊 SC 9144A に連なっていることから、軒廊の改修に際し、SB 10000 の南側の基壇外装も改修したと考えられる。

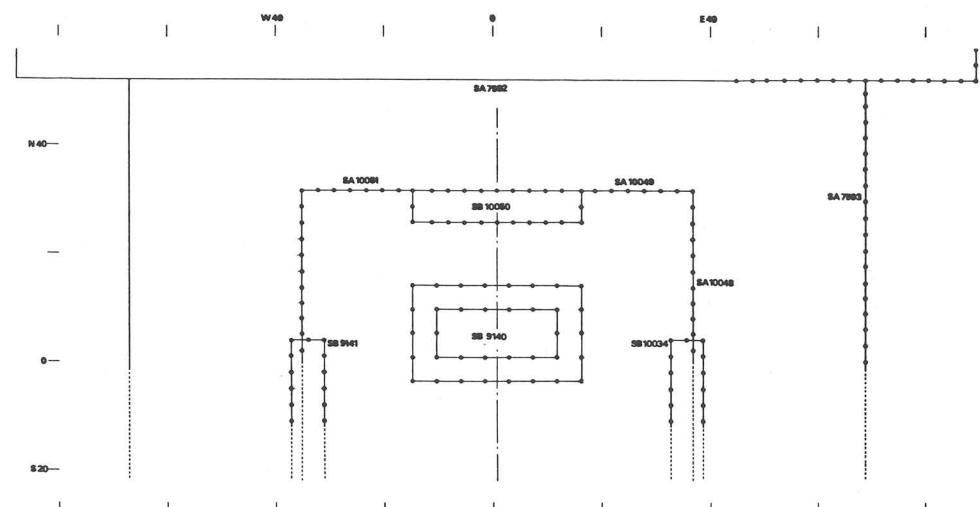
第7図 大極殿院下層建物配置図

掘立柱建物 SB 10034 SB 10048 南端で検出した2間分の掘立柱列である。柱間は3mで、南北棟の北妻と考えられる。この西端の柱位置と第113次で検出した掘立柱建物 SB 9141 の北端の柱位置とは、SB 9140 の南北中軸線を軸として対称の位置にある。したがって、SB 10034・9141は桁行5間以上梁間2間の南北棟建物となる。SB 10034の棟通はSA 10048より1m西へ寄っており、埋土の状況からSB 10034の方が新しい。東端の柱抜取り穴から平城宮土器Ⅲの土師器杯が出土し、妻柱抜取り穴には凝灰岩片が混入している。

SB 9140の廂は南北二面については確認したが東西については未確認である。

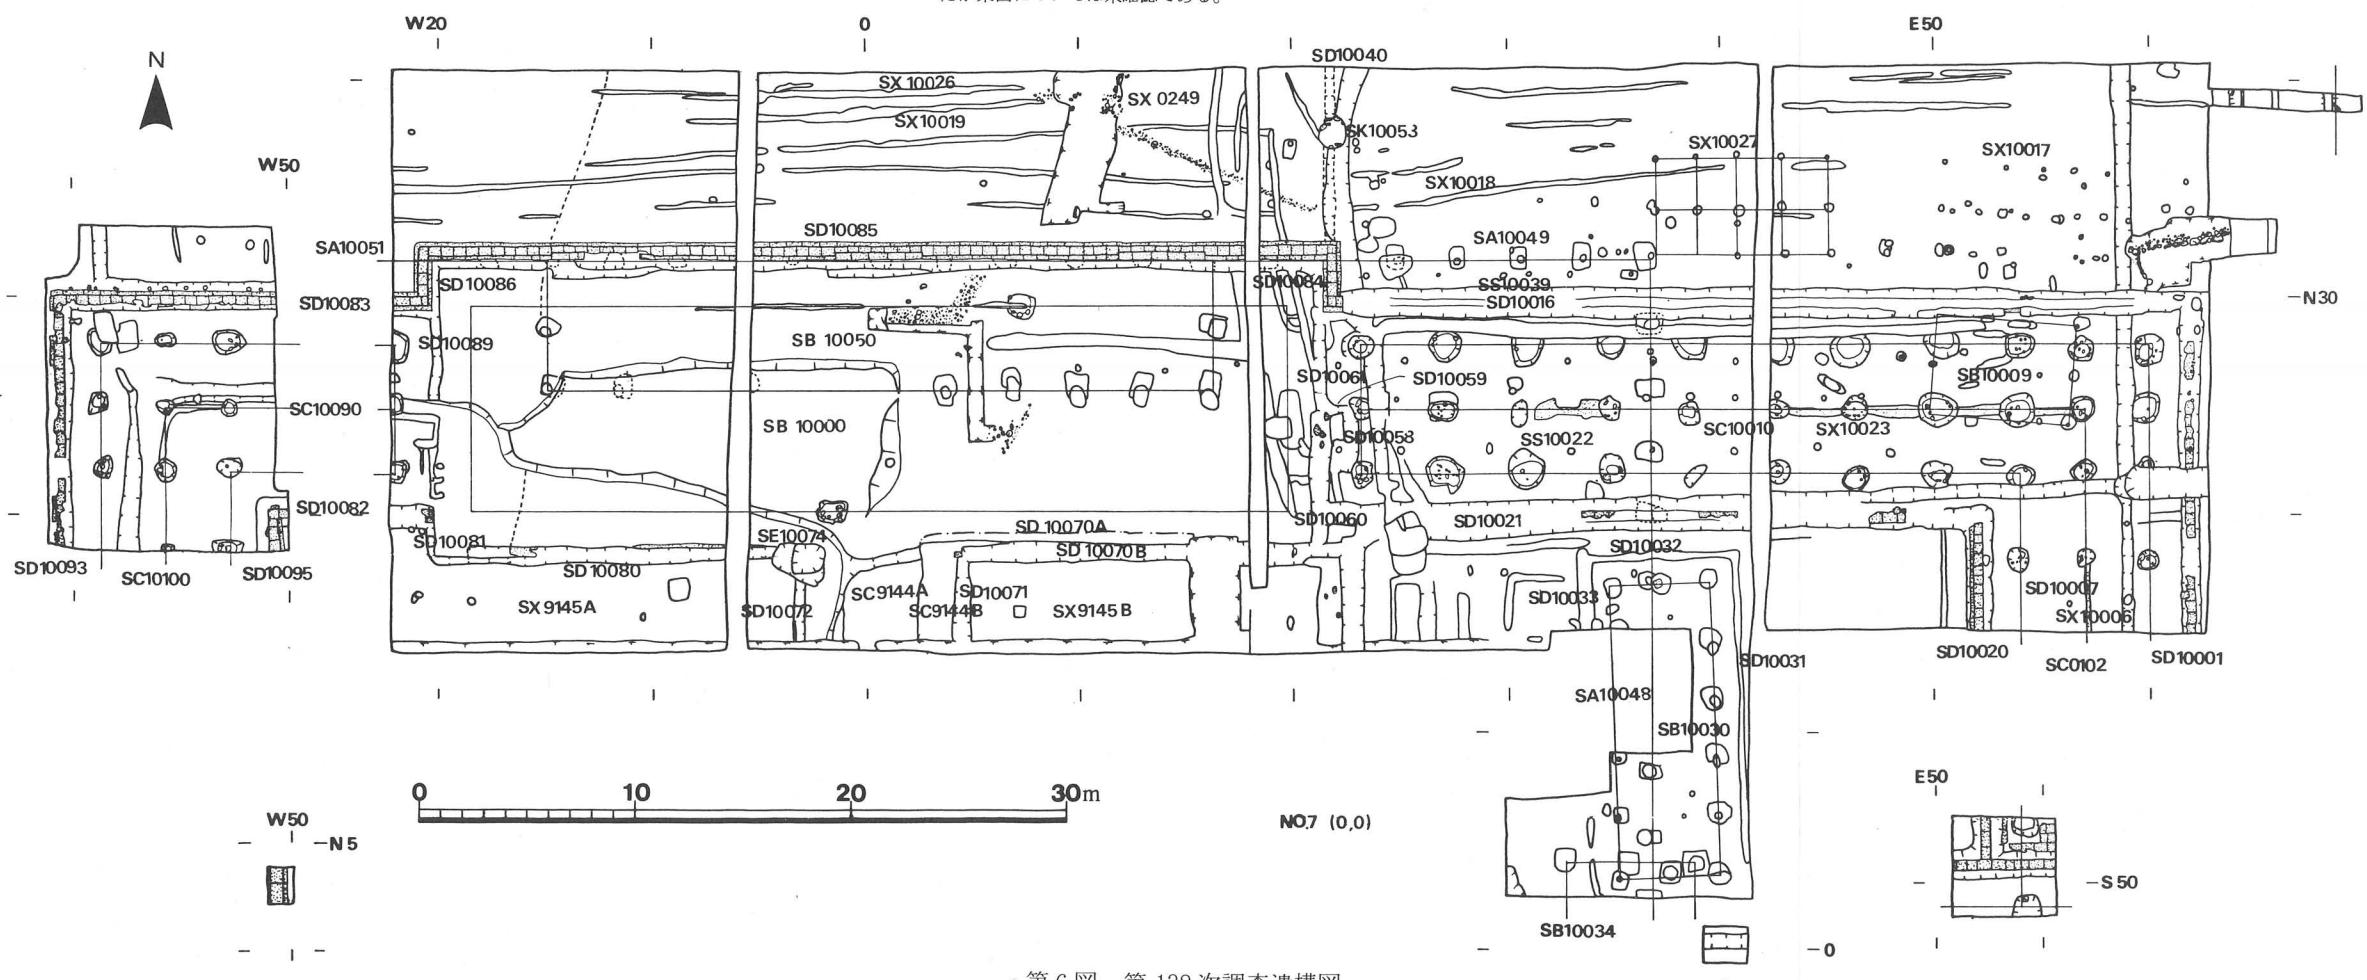
第6図 第132次調査遺構図

南北溝 SD 10040 大極殿後殿 SB 10000 の北雨落溝 SD 10085の東端から北へのびる溝である。幅50cm・深さ20cm、断面半円形でSB 10000北側の整地土(黄褐色粘質土)下面において検出した。SC 10010基壇内でこれに続く溝はなく東から西へ折れ曲っていたと考えられる。SD 10016またはSD 10085がその溝を踏襲したのであろう。内裏地区ではSD 10040延長上に溝はなく、SA 10049との前後関係も不明である。

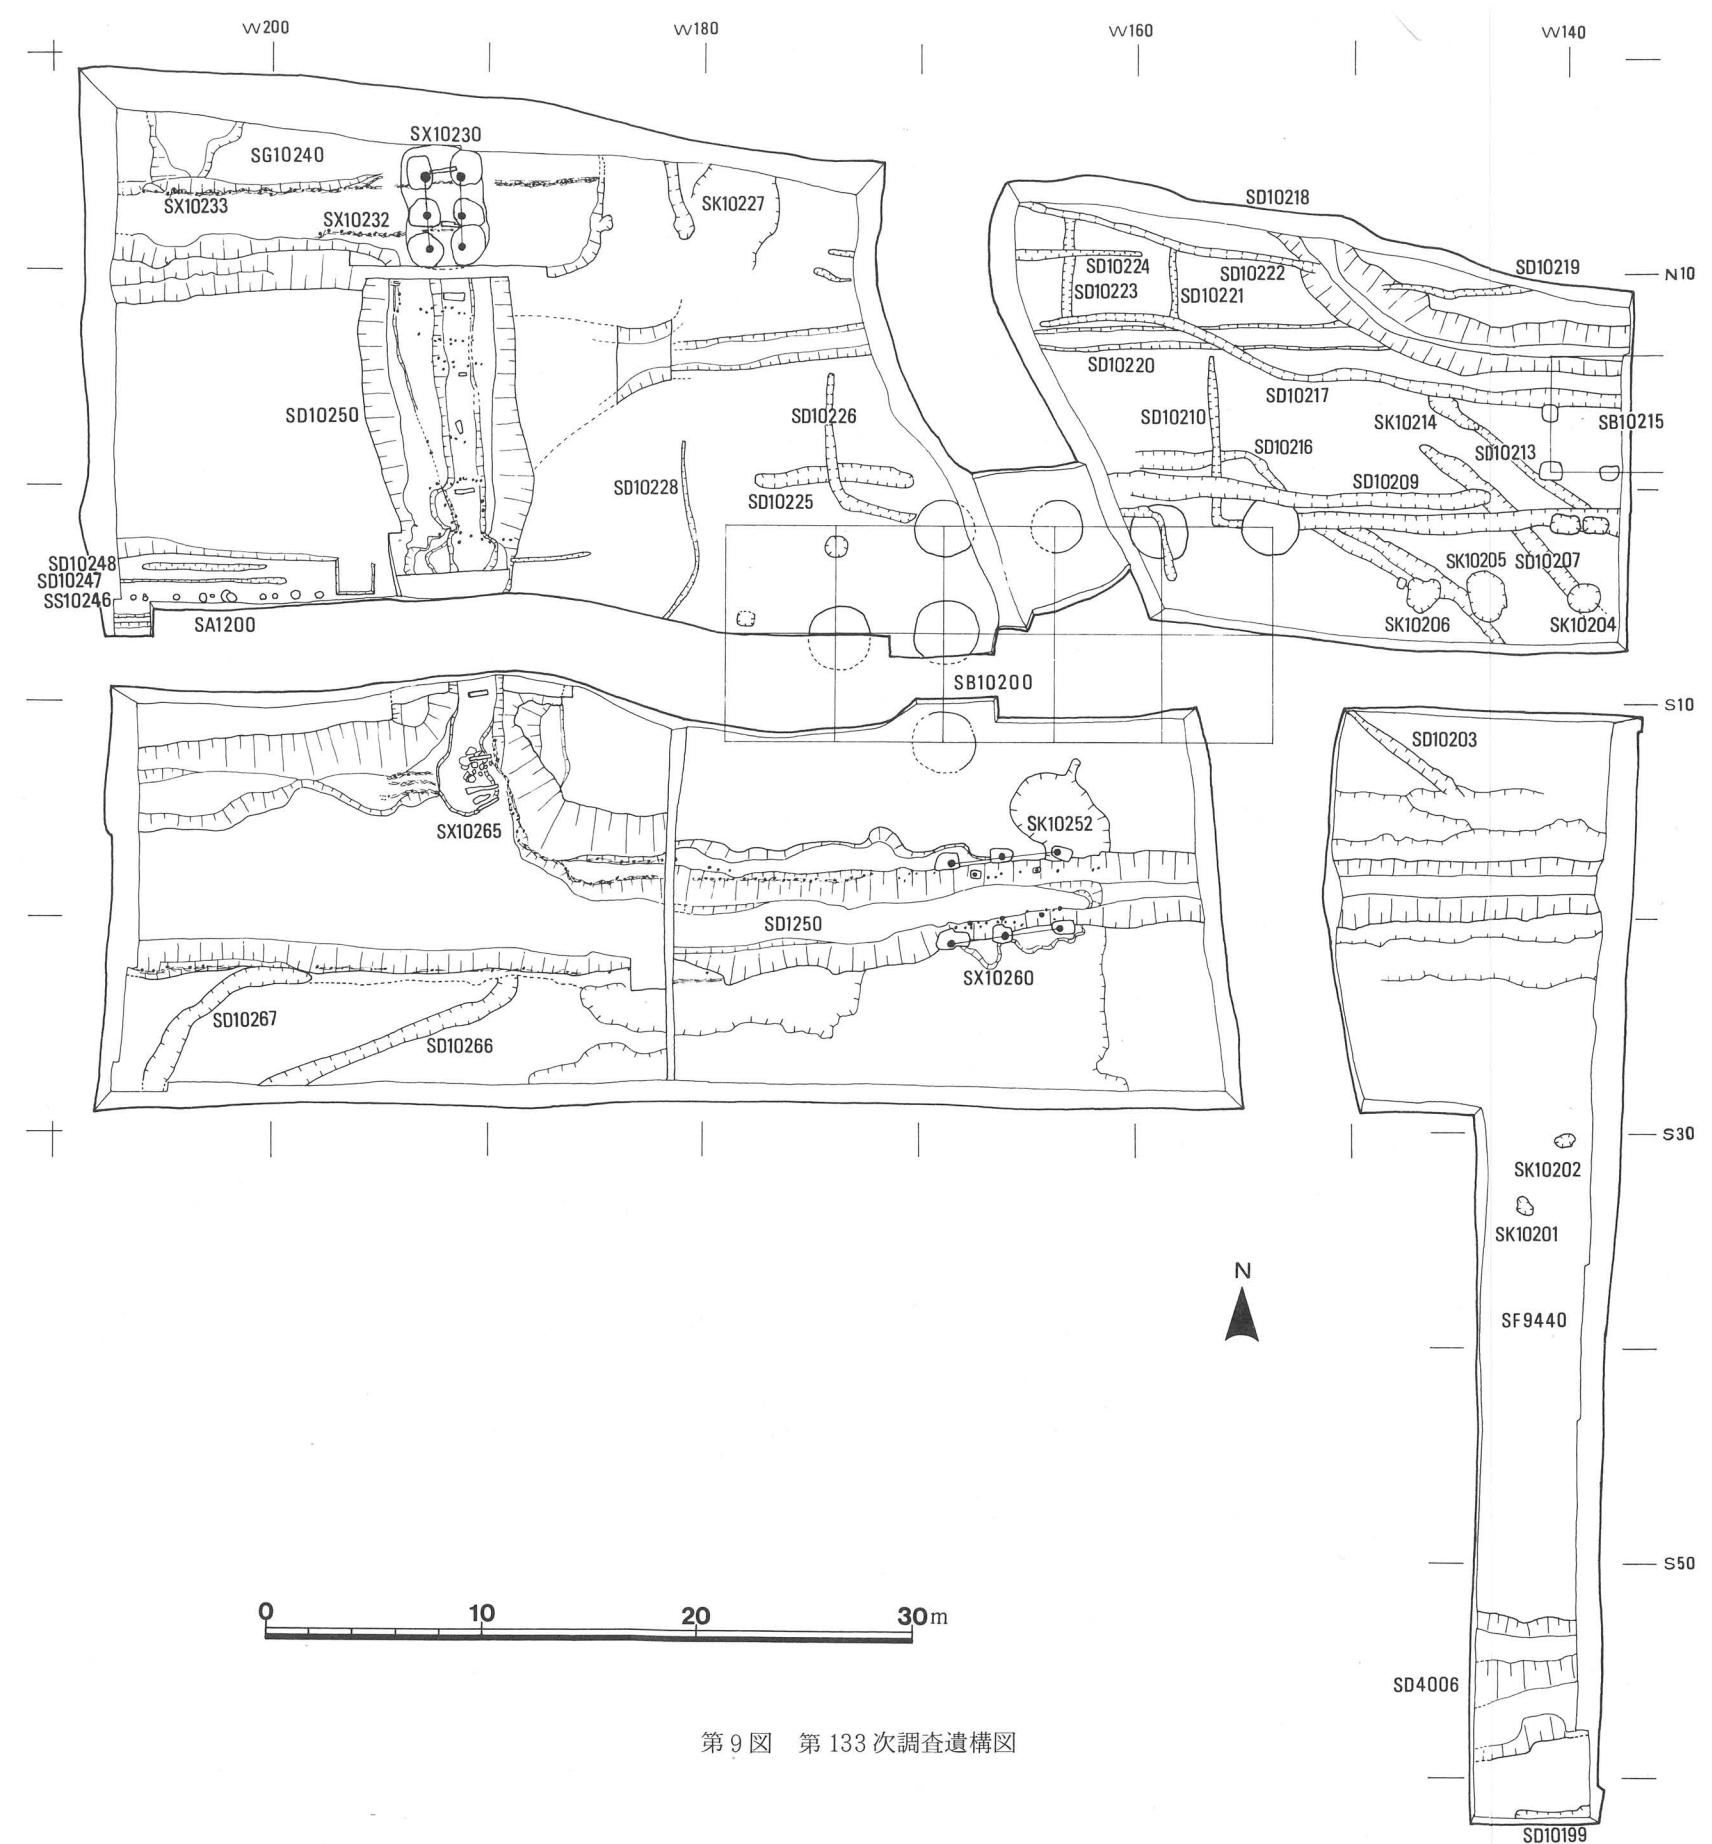
第9図 第133次調査遺構図

東西溝 SD 10220 SB 10200 の背後を走る溝である。幅 1.2 m、深さ 0.4 m で、西で南にゆるくカーブし、幅が広くなり、南北溝 SD 10250 に達している。東端は斜行溝 SD 10218 によって破壊されている。このほか SD 10221・10222・10223・10224 などの細溝があるが、出土遺物はなく、宮廐絶後のものと考える。

掘立柱建物 SB 10215 門 SB 10200 の東北にある掘立柱建物で、梁間 2 間の東西棟と推定される。柱間は各 9 尺 (約 2.7 m) である。建物の西北部が溝 SD 10217・SD 10218 によって破壊されており、東は発掘区外になるため全体規模は不明である。この建物の西側には炭化物の充満した浅い土壌 SK 10214 があり、

平城宮土器Ⅲの土器をともなっていた。斜行溝 SD 10207・SD 10213・SD 10216 は SB 10215・SK 10214 に先行し、SK 10204・SK 10205・SK 10206 は近世以降の陶磁器を含む新しい時期の土壙である。

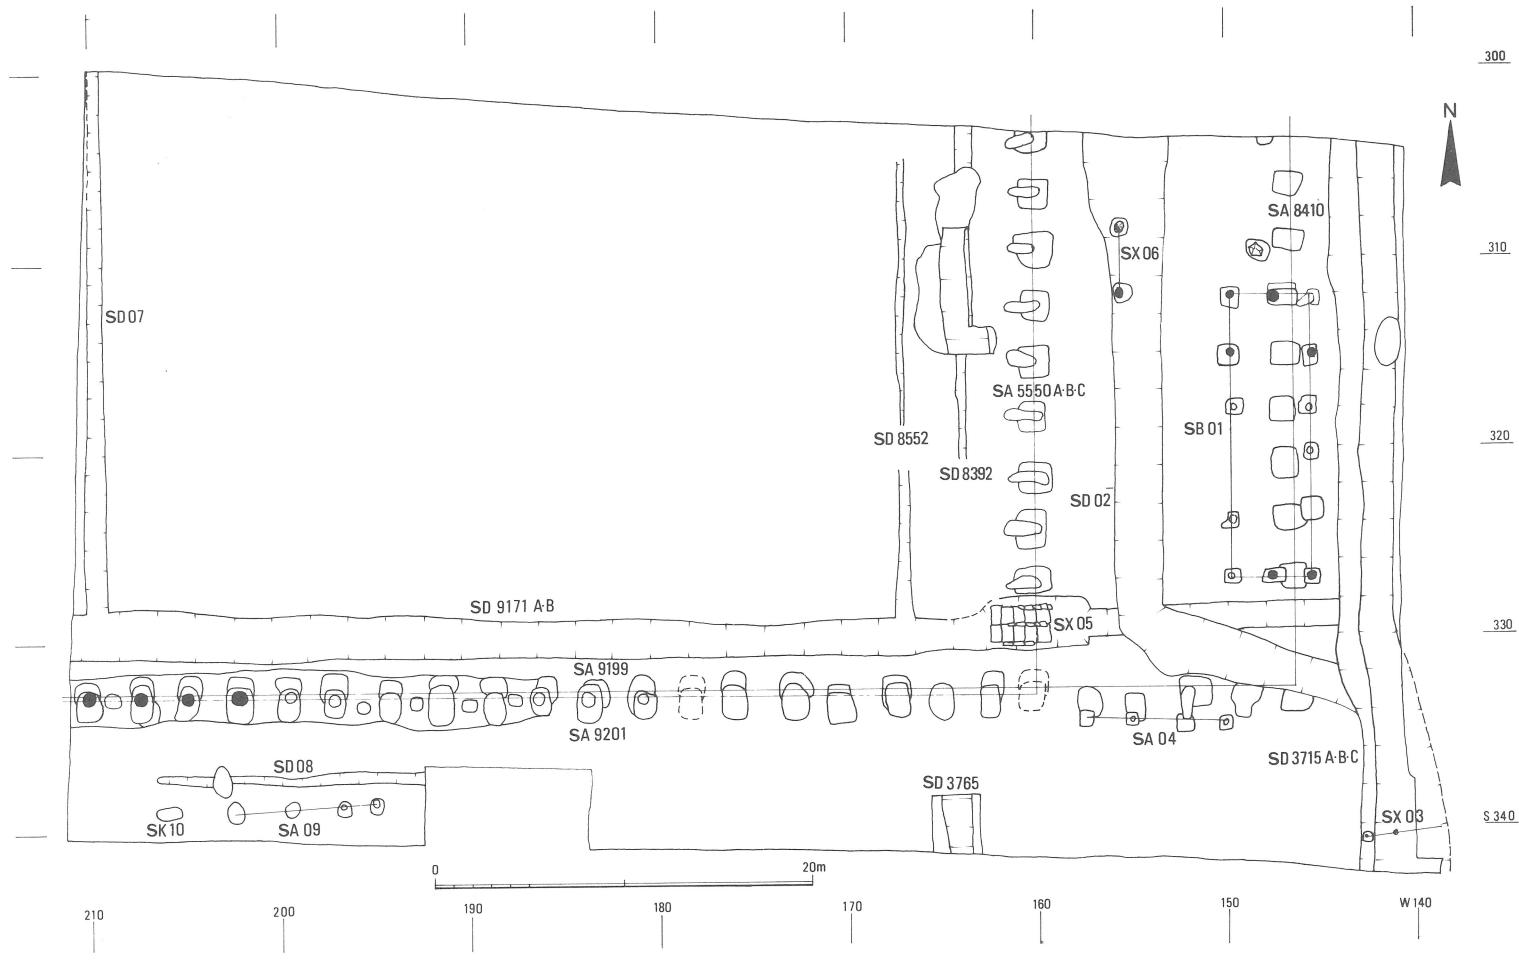
第10図 第136次調査遺構図

B期 SD 3765が埋め立てられ、推定第1次朝堂院の東を限る掘立柱南北塀SA 5550と、南を限る掘立柱東西塀SA 9201とによって、朝堂院の区画ができる。SA 5550の東約18mには基幹排水路として、南北溝SD 3715が掘られる。SA 5550は、従来の調査によって3時期の変遷が推定されているが、今回の調査区では後世の削平により一番古い時期の掘形と柱抜取り穴を検出したのみである。柱間寸法は約3m(10尺)である。SA 9201は朝堂院の南門に取り付く東西塀である。西の4つの掘形には直径約60cmの太い柱根が残っている。東にいくに従って後世の土壌によって搅乱されている。SA 5550はSA 9201より南には延びないので、第1次朝堂院の東南隅はこの2つの塀によって閉じられていたことが判明した。SD 3715は発掘区東端で検出した。発掘区南端から約12mで溝の幅が急に広がっているので東肩は発掘区外になる。溝は新旧二時期あり、旧溝SD 3715 A・Bはさらに二層の堆積層にわかれる。旧溝の一部には杭と板を用いて簡単な護岸を施していた。新溝SD 3715 Cは、旧溝を埋め立てた後、旧溝の西肩に接して掘られたごく浅い幅1m前後の溝である。SX 03はSD 3715に架けられた橋である。橋脚2本分を検出したが、流れの中程に立っている東の橋脚の周囲には細い杭が打ってあり、木質の遺物が堆積していた。

C期 第1次朝堂院の東限が築地塀に改作された時期である。SD 3715はこの時期にも存続する。東西溝SD 9171は南門の脇から東へ流れ、SD 3715に流れ込む。その際に、朝堂院の東根を凝灰岩の石組暗渠SX 05によって通り抜けるので、SA 5550はこの時期には築地塀に作り替えられているが、築地塀の痕跡は確認で

きなかった。おそらく後世の削平によって消失したのであろう。SD 02 は SA 5550 の東方約 6 m のところを南流して東へ斜行する幅 3 ~ 4 m² の素掘りの溝である。SD 9171 と SD 3715 とを切っているので、C 期の終り頃に掘られたものであろう。この溝から出土した土器は、平城宮土器編年 IV 期のものが多く、第 V 期も少し含まれている。これ以前の調査では SD 02 は検出されていないので、発掘区の北方でどのように流れていたのかは不明であるが、奈良時代末のこの地区の様相を考える上で興味がもたれる。

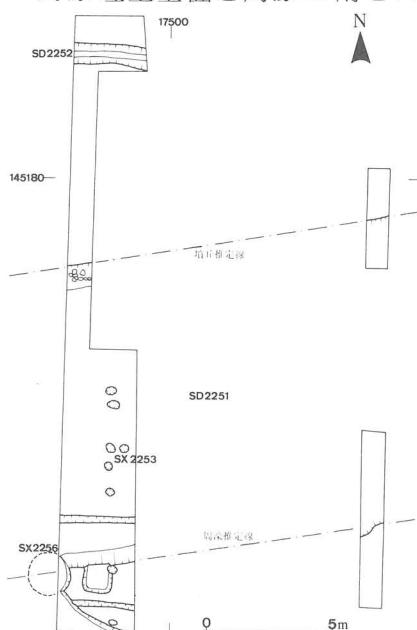
第12図 第 131 — 8 次調査遺構図

一条々間路北側溝は検出されず、調査区の南にあると思われる。調査区北端で検出した東西溝 SD 2252 は、古墳削平後に掘削した幅 0.8 m、深さ 0.3 m の溝で、溝中から土師器高杯など奈良時代末期の土器が多数出土した。

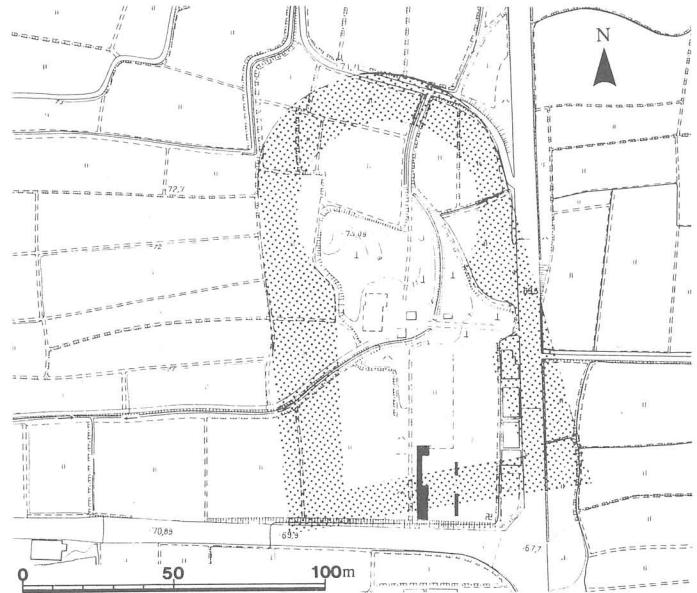
第13図 木取山古墳 墳丘復原図

周囲の地勢などから検出した古墳の全形を推定すると第 13 図のようになる。すなわち、
①調査地北の墓地の高まりは、法華寺所蔵の古図でもほぼ円形の地割を残す。これを古墳の名残りと考え、本調査成果を加味すると、主軸をほぼ南北に置く前方後円墳となる。

②本調査で検出した周濠の方位は、ウワナベ・コナベ古墳の前方部南辺の方位に近似する。

④以上の諸点から周濠の外形を復原すると、墳丘の形はコナベ古墳型よりもウワナベ古墳型が妥当し、全長 110 m 強の前方後円墳となる。なお、同古墳は法華寺所蔵の古図にもとづき、「木取山古墳」と命名した。

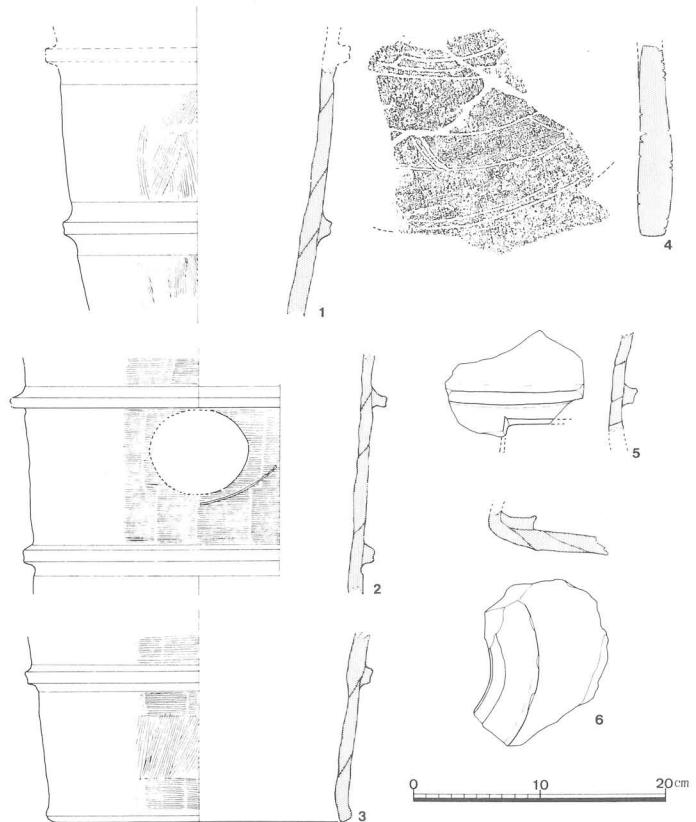
第14図 木取山古墳出土埴輪実測図

周濠出土の円筒埴輪は、有黒斑・無黒斑の両者があり、外面第2次調整は、両者ともにB種ヨコハケである。第2次調整を欠くものもあるが、5世紀初頭の所産と考えられる。

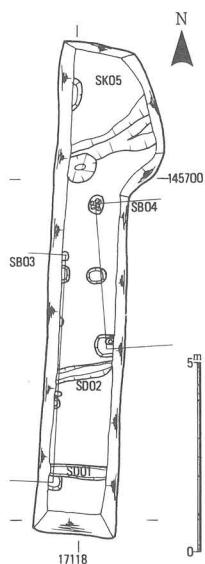
第15図 第 131–13 次調査遺構図

検出遺構 検出した主な遺構は、溝 2 条、建物 2 棟、土壙 1 基である。遺構は、いずれも古墳時代の整地土（黄褐色砂質土）面で検出した。トレーナー南辺の東西溝 SD 01 は、幅 0.4 m、深さ 15 cm で、その軸線はほぼ平城京造営方位に合致し奈良時代の溝の可能性がある。SD 02 は幅 0.4 m、深さ 20 cm の東西溝で、一個体分の円筒埴輪片が出土した。埴輪円筒棺の掘形あるいは埴輪列を据えるための溝であろう。掘立柱建物 SB 03 は、南から 2 間分が 7 尺（2.1 m）等間、3 間目は 6 尺（1.8 m）である。桁間 3 間、梁間 2 間程度の小規模な南北棟建物と考えられよう。掘立柱建物 SB 04 は柱間 7 尺（2.1 m）で 2 間分を検出した。検出した柱列は梁行にあたり、東西棟建物と考えられる。SB 03 は京造営方位に対し北で東に、SB 04 は北で西に偏し、平安時代以降のものである。本調査地に北接する

国道 24 号線バイパス敷設にともなう調査地でも、同様な方位を持つ平安時代の小規模な建物群が検出されている。（『平城宮発掘調査報告 VI』参照）。なお、遺構図では、SB 03 は西に、SB 04 は東に建物を復原したが、それぞれ逆の方向に延びる可能性もある。SK 05 は、深さ 60 cm、上下 2 層からなり、上層の暗灰色砂質土から、巨大な割石、扁平な石とともに奈良時代初頭（平城宮土器 II）の土師器・須恵器と円筒埴輪片が、下層の暗灰粘土から 5 世紀後半の土師器の高杯・円筒埴輪片が出土した。SK 05 はウワナベ古墳の外堤から約 70 m 南にあり、また、国道 24 号線バイパス敷設にともなう調査で検出した帆立貝式の前方後円墳（平塚一号墳）とも近接しており、古墳の周濠の一部と考えられよう。小規模な調査であるため、墳形や古墳本体がどちら

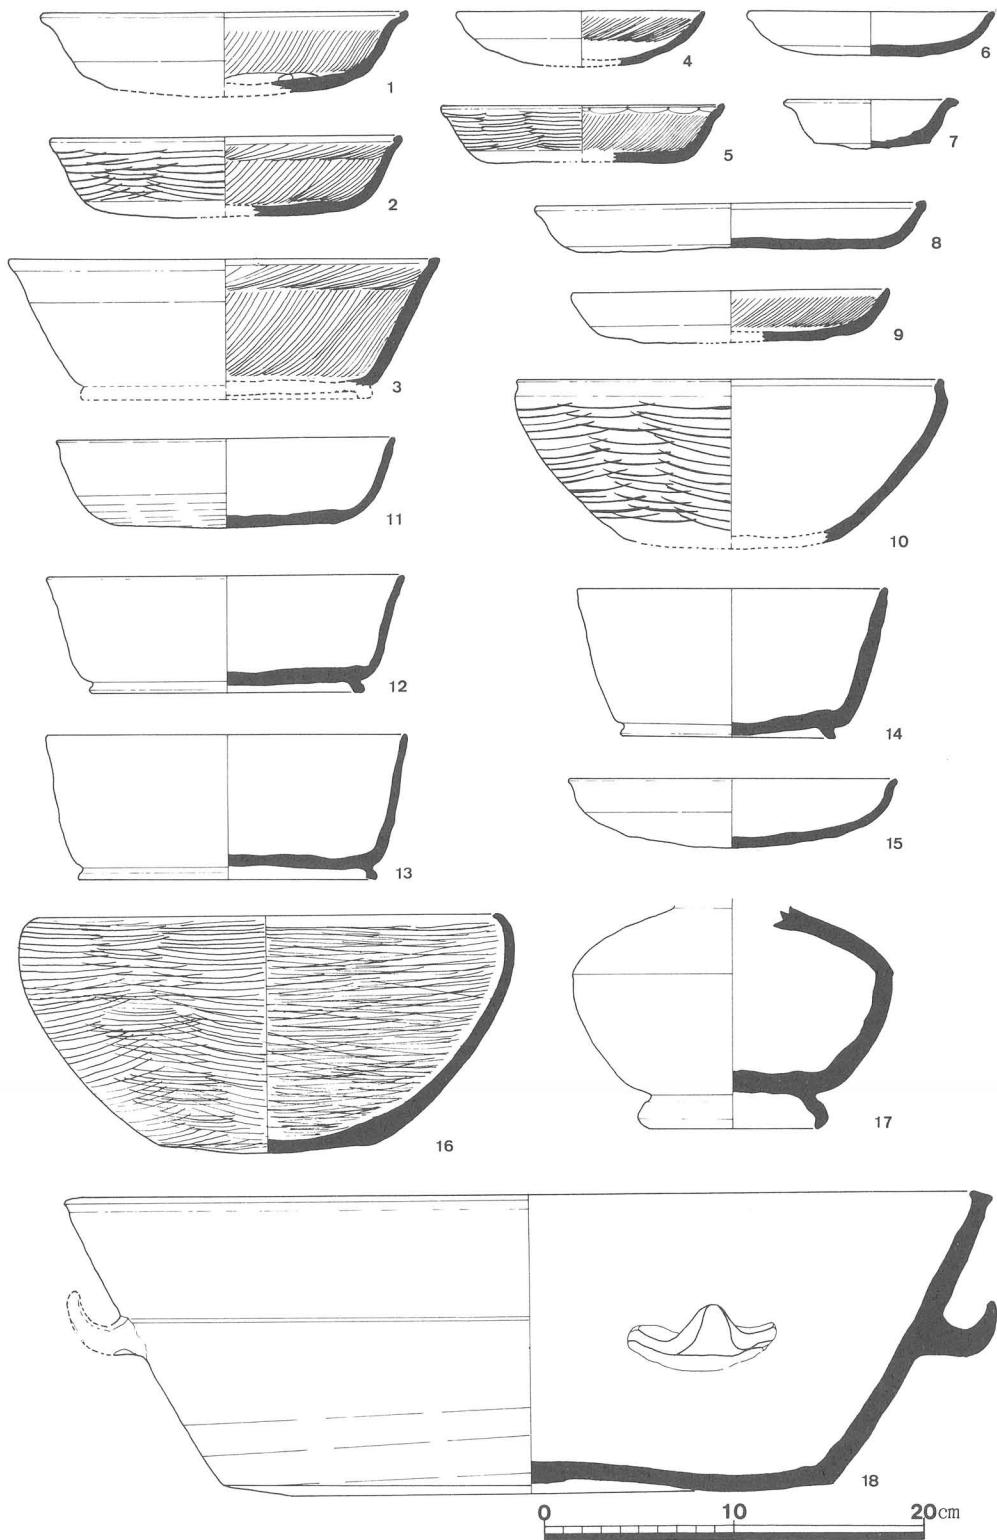
第18図 第131-31次 SK13出土土器実測図 (1~5・8~10; 土師器、7・12~18; 須恵器)

遺物 SK 13 下層から奈良時代初頭（平城宮土器Ⅱ）の土器が多数出土した（第18・19図）。また、SK 14・15・16 から奈良時代末期の土器が出土した。SK 13 出土品には、「中」（第19図19）と判読不能（同20）の墨書をもつもの、土師器の製作技法で作られ、須恵器に焼き上げられた皿 A（第18図15）がある。また、SK 14 から、内面に漆紙が付着した土師器碗が出土した。漆紙には墨痕がある。瓦の出土量は少ないが、SK 13 から軒丸瓦 6313 型式が 2 点、SD 11 から軒丸瓦 6308 型式が 1 点、SK 16 から緑釉平瓦の小片が出土した。

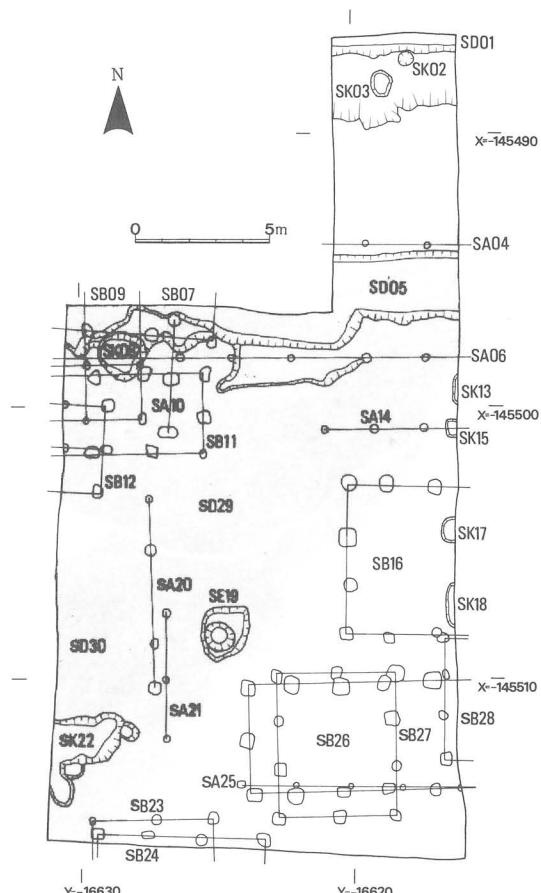
第20図 第131－16次調査遺構図

九坪内の建物は柱間が1.5～2.1m（5～7尺）、柱掘形の一辺が約0.3～0.6mときわめて小さい。建物配置

があまり整然とせず、発掘区の東南半と西北隅に片寄るのは、旧河川 SD 32南端とSD 33中央部との砂層を意図的に避けた結果であろう。九坪の南北8等分線は、本調査区のほぼ中央にあたるが、東西方向の区画施設はない。九坪と十六坪との坪境小路・九坪の南北4等分線はともに調査区外にある。したがって、本調査区で検出したB期・C期の建物群は九坪の8分の1町以上を占める邸宅の一郭をなすと考えられるが、規模からみて中心的建物でなく、雑舎であろう。

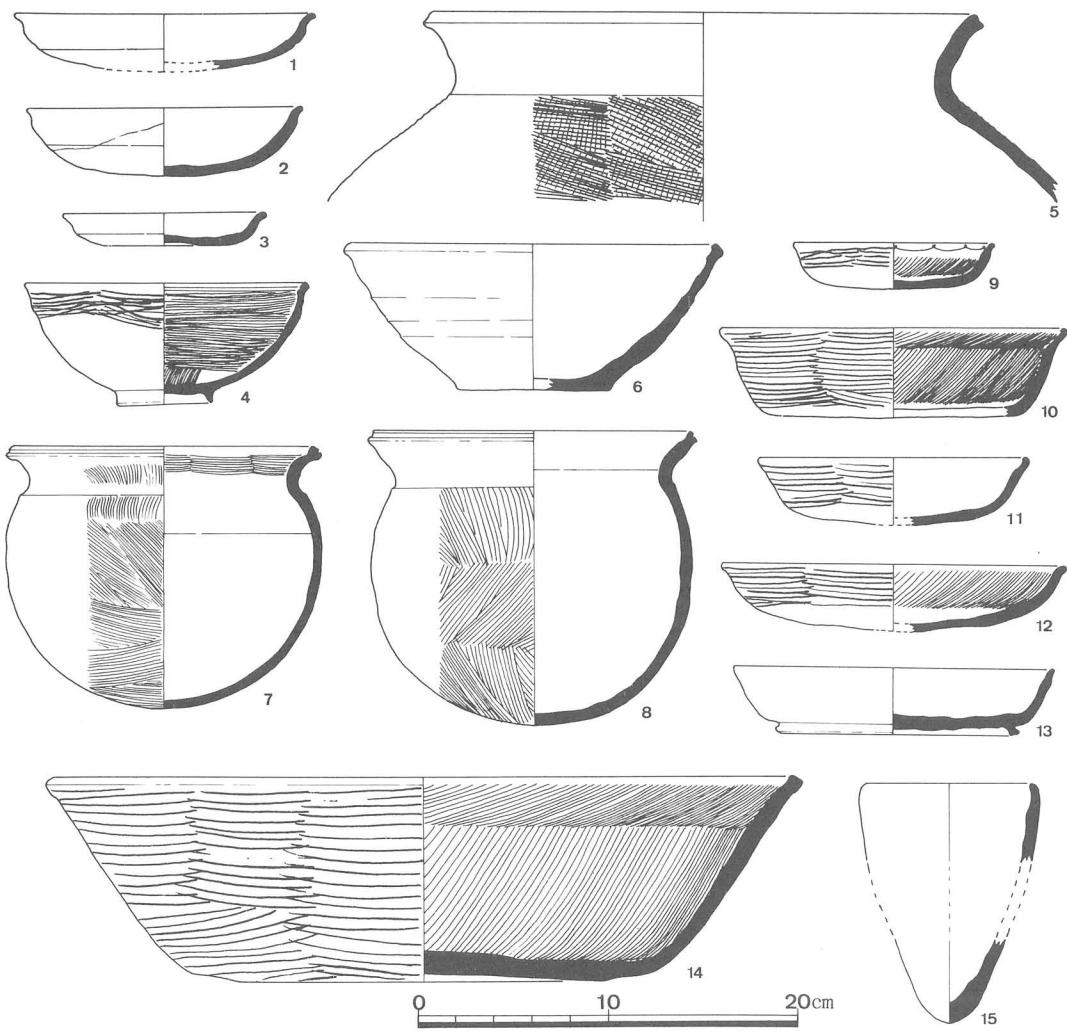
第21図 第131-16次出土土器

遺 物 出土遺物には土器と瓦がある。土器（第21図）では、SD 05・SK08出土の土師器・須恵器（9～14）が平城宮土器I～IIの良好な一括資料である。SK 08からは製塙土器（15）も出土した。SE 19の掘形から平城宮土器II～IIIの土師器片、底の礫土から同III～IVの土師器甕（7・8）、井戸枠内から青海波当板痕のある土師器甕片が出土した。また、SA 10南端の柱掘形から9～10世紀の灰

釉陶器、SK 15・SK 18・SK 19から瓦器、SD 01から12世紀前半の東播磨系須恵器甕（5）こね鉢（6）瓦器椀（4）土師小皿（1～3）が出土した。瓦は少なく軒瓦は平安時代初頭の軒丸瓦1点、時期不明の軒平瓦1点のみである。

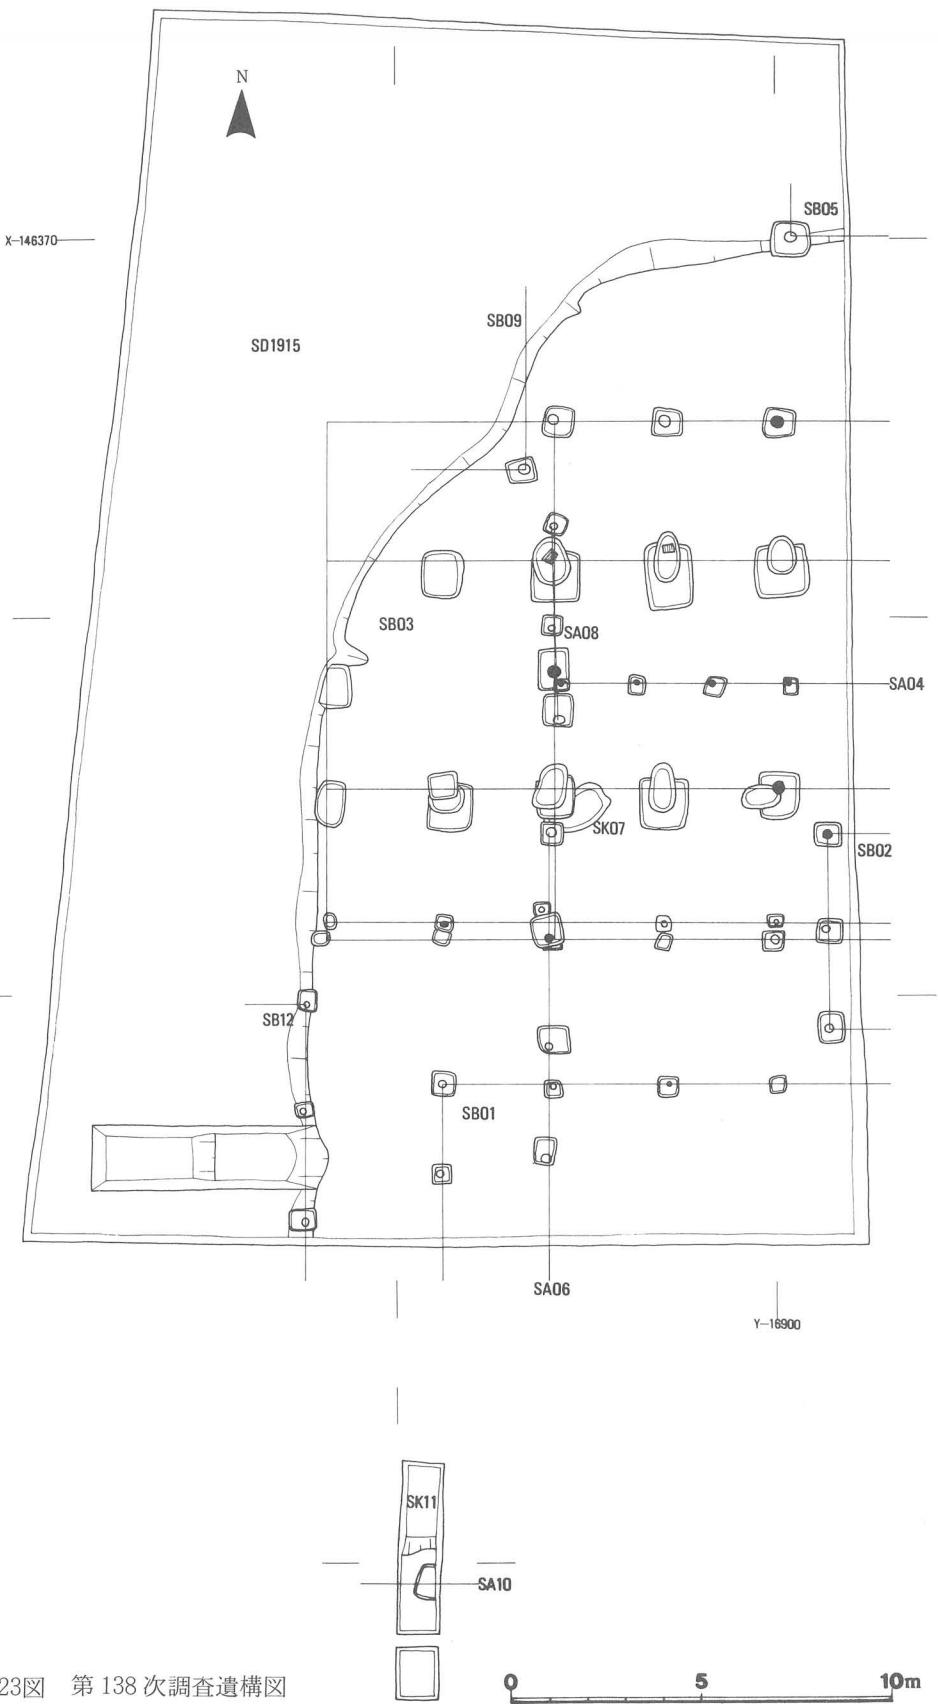
第23図 第138次調査遺構図

掘立柱建物SB 01は桁行10尺等間・梁間8尺等間の東西棟。SB 02は梁間8.5尺等間の東西棟。SB 03は両面廂の東西棟で、身舎の掘形は径1mをこえ、桁行・梁間とも10尺等間で北廂は12尺、南廂は当初13尺で後に12尺に縮めている。西から2間目の建物中央の柱穴は間仕切と考えられる。東西塀SA 04は2m等間で3間分検出したが、SB 03の床束の可能性がある。SB 12は10尺等間で2間以上、SA 06は10尺等間4間以上の南北塀でSB 03より新しい。SA 08は8.5尺等間、2間の南北塀である。

SB 01とSB 03とは柱筋が一致し、SB 03が正殿、SB 01が前殿的性格をもつのである。SB 03を桁行7間とすれば、中心は三坪の東から約1/3にあたる。SB 03が広廂をもつこと、SB 03より古い土壙SK 07から奈良中頃の土器が出土したことから、奈良時代後半の建物群と考えられる。なお、南拡張区で小路北側溝は検出できなかった。SD 1951は七坪で確認した中世河川の下流である。

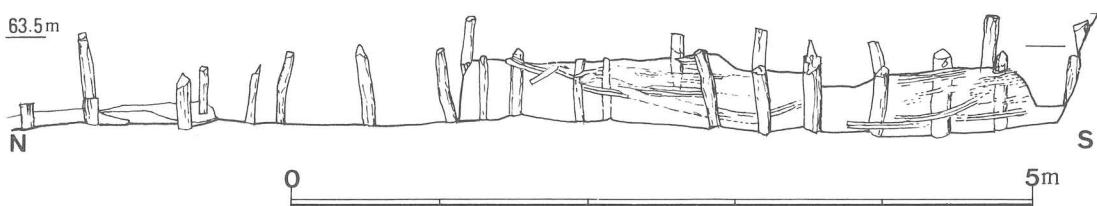
第24図 調査区東南隅で検出した堰立面図

遺構として中世河川にともなう堰 1 ケ所を検出した。この堰は調査区の東南隅にあり、2 列の立杭とシガラミからなる。この堰の周囲は、粘土、砂、礫のブロックからなる乱堆積で、シガラミはそのうち青灰色粘土ブロックにあたる部分に残っていた。同じブロック土が杭の東西にまたがって堆積しているので、2 列の杭列のうち、どちらが古いのか決められなかった。河川の中央部にあたるところでは、この遺構はみあたらない。強い流れのため破壊されたのであろう。この堰は中世河川の堆積がある程度進んだ段階で設置され、杭下端が中世河川の堆積土中で止まっているものがみられた。この堰の南西では、砂礫の堆積が水平であり、東北からの乱流が、本流に直交する堰で調整されたものとみられる。
