昭和56
年 度 平城宮跡発掘調査部
発掘調査概報

奈良国立文化財研究所

I 推定第2次内裏北方官衙地域の調査（第129次）

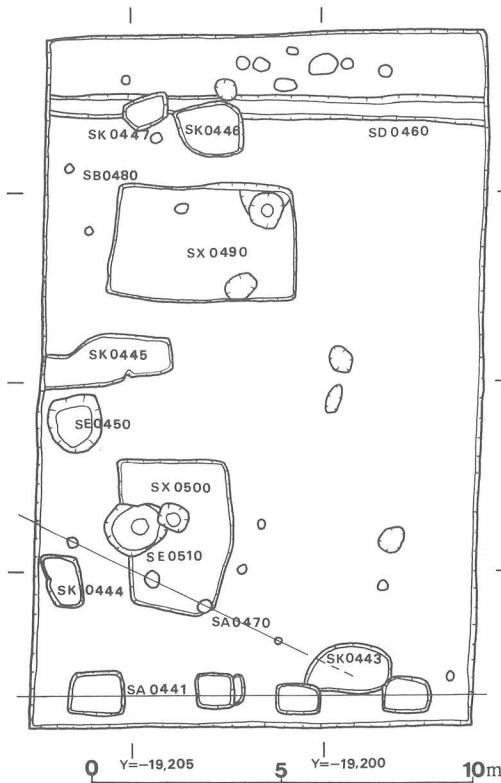
第26図 第131-2次調査遺構図

古墳時代の遺構　掘立柱塀 SA 0470、掘立柱建物 SB 0480、井戸 SE 0450などがある。SA 0470 は柱間寸法 1.8 ~ 2.5 m で 3 間分を検出した。東南方向は奈良時代の掘立柱掘形や土壙によって消滅している。柱穴は直径 0.3 ~ 0.4 m である。SB 0480 は桁行・梁行とも 1 間（2.4 × 1.8 m）の掘立柱建物である。柱穴の直径は 0.2 ~ 0.3 m である。SE 0450 は上縁径 1.5 m、底部径 0.9 m、深さ 0.75 m の井戸である。枠を抜き取った痕跡が認められないので、素掘りと思われる。出土した土器から、5世紀前半の井戸と考えられる。

弥生時代の遺構　井戸 SE 0516、竪穴住居跡 SX 0500・SX 0490 がある。SE 0510 は上縁径 1.5 m、底部径 0.4 m、深さ 1.1 m の摺鉢状の井戸である。枠

を設けた痕跡はない。埋土中から第Ⅲ様式の壺が出土した。SX 0500は南北に長い長方形の竪穴で、長辺4m、短辺2.8m、深さ0.2mである。中央やや北寄りに、上縁で0.8×0.7mの長方形、下部で直径約0.4m、深さ0.5mの土壙がある。SX 0490は東西に長い長方形の竪穴で、長辺4.6m、短辺3.1m、深さ0.2mである。東北隅に直径約1m、深さ約0.6mの土壙がある。SE 0510の掘鑿はSX 0500廃絶後なので、この竪穴は弥生時代中期以前のものである。

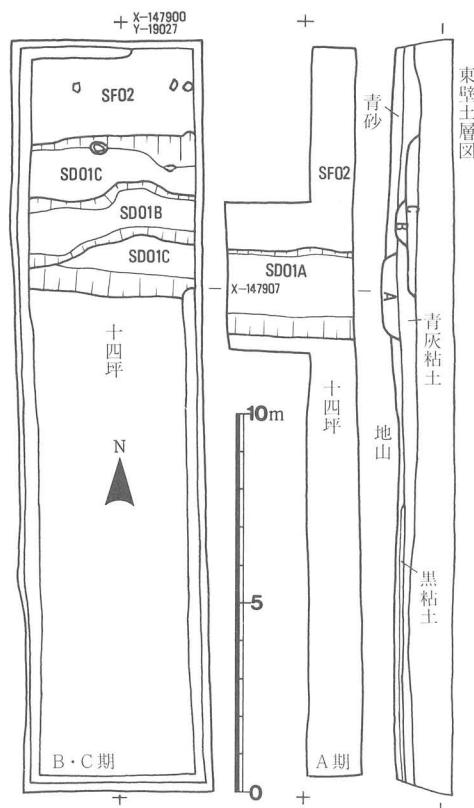
第27図 第131-9次調査遺構図

検出した主な遺構は、六条々間路南側溝SD 01と六条々間路SF 02である。十四坪内ではなんらの遺構も検出できなかった。条間路SF 02には、後世の削平のためか、舗装等は認められない。南側溝SD 01は3時期（A・B・C期）にわたって存廃を繰り返した。SD 01 A：表土下約1mの青色砂質土面で検出したもので、幅2.5m、深さ0.5mほどの素掘り溝である。溝内に堆積した灰色砂には奈良時代の遺物のみが含まれていた。SD 01 B：Aより1mほど北に、新たに掘削される。幅1.4～1.8mで、やや曲折がある。溝底部で黒色土器が出土した。SD 01 C：Bと同位置だが、南北に拡幅し、幅3.8～4.2mとなる。深さは約0.4m。わずかながら瓦器片を含む。SD 01 Cは青灰色粘質土を掘り込むが、青灰色粘質土の上位に堆積する暗青灰色砂質土も瓦器片を包含しており、六条々間路南側が廃絶した時期を物語っている。

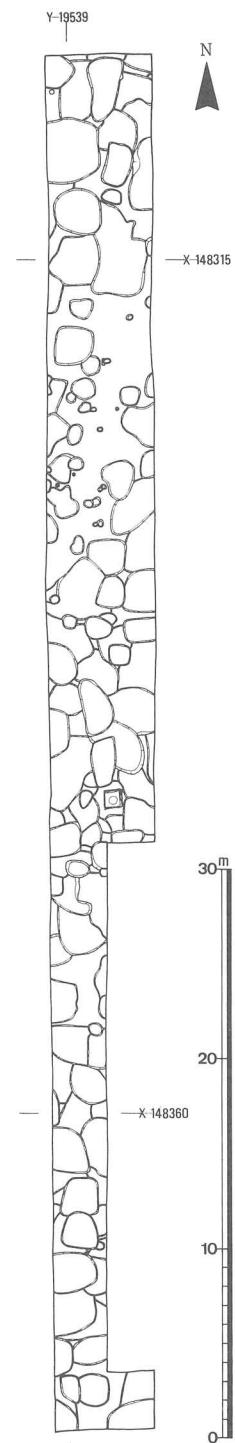
第29図 第135次
調査遺構図

調査区ほぼ中央の井戸は一辺約80cmの方形・縦板組で、底中央に、径40cmの曲物を深さ30cm程埋め込んでいた。検出面から底面まで約1mである。井戸枠のまわりは井戸より後の土壙が重複しているが、一部残る掘形から、約2mの円形掘形を推定できる。掘形・井戸埋土からは土師器・瓦器・磁器が出土し、これらは12世紀に属する。

土壙は今回の調査で100以上検出し、特に南半に集中している。形状は不整円形が多く、4m以上のものから1m以下の円形をなすものもある。調査区北側の青灰色砂質土がよく残るところでは比較的小さいものがみられ、北端部・南半は長大なものが重複する。深さは北半で50cm前後であるが、南端では約1mとなる。土壙が掘り下げられた底面はほぼ平らで、いずれも青灰色粘土上面である。中には黒色粘土が一部

分うすく残るものもある。この調査区一帯の自然堆積土は、青灰色砂質土下に厚さ10cm前後の灰色粘質土・15~20cmの黒色粘土があり、その下に青灰色粘土が厚く堆積する。土壌の深さが北と南とで異なるのは、青灰色砂質土の厚さが北側で約15cmであるのに対し、南側で30~50cmと厚いことによるものである。このようなことから、多数の土壌は黒色粘土採取のための穴であることが推定できる。黒色粘土の厚さは北側で15cm前後・南端で20cmをこえる。南側に黒色粘土が若干厚くなっていることが、土壌が集中することと関連するのかもしれない。今回調査区の南20mの条間路・坊間小路交差点地域の調査（第124次調査）でも、同様な土壌群を検出している。土壌の埋土は砂質土に粘土塊を混えたもので、土師器・瓦器・磁器が少量出土した。これらは井戸出土土器とほとんど時期差がなく、12世紀代に属する。第124次調査出土の土器類も同様の時期である。

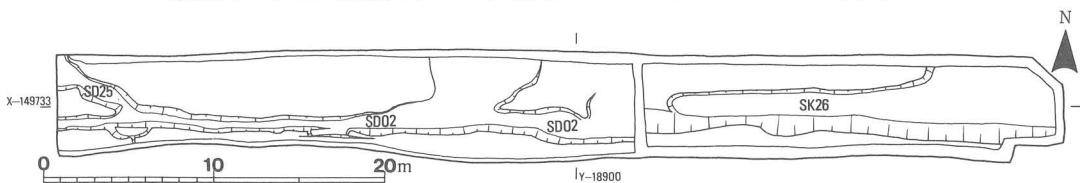
第33図 第125次補足調査遺構図

調査区は前回の第I調査区と第II調査区の間、東西約60mの範囲である。検出した遺構は、平城京右京九条一坊十二坪の南を画する築地塀の南雨落溝と思われる東西溝SD02と発掘区西端部の斜行溝SD25である。SD02は、西半部では幅1m弱、深さ0.3m内外で、第I区検出のものとつながる。東半部においては南肩を検出したが、北側は大きく掘りこまれ、土壌状の様相を呈した（SK26）。また、斜行溝SD25の上には焼土・炭化物とともに鋳型の断片と思われる粘土塊が堆積していた。

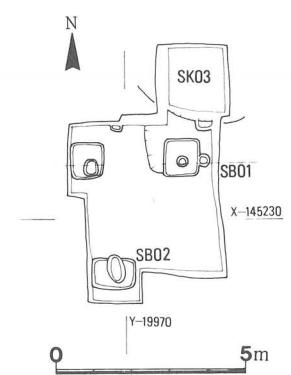
第35図 西大寺1区遺構図

西大寺本坊の改築に先立つ事前調査を4ヶ所で行なった（第34図第1～4区）。第1区の北半は、近世の土拵で破壊されていたが、南半において表土下50cmの地山上で奈良時代の柱穴3基を検出した。いずれも建物か塀かは確認できないが、掘形は径約1mと比較的大きい。SB 01は10尺等間の東西方向1間分を検出し、いずれも柱痕跡を残していた。SB 02はSB 01と柱筋を異にし、別の構造物と考えられる。SB 02の柱は抜き取られていた。SB 01・02はともに東西両塔の北側、伽藍中軸線付近にあるので、西大寺伽藍が整った神護景雲年間（767～770）以前のものであろう。第2区では中世の土拵を検出したにとどまった。第3区下層では奈良時代の南北溝と土拵とを検出した。南北溝は西肩を確認しただけで規模は不明である。南北溝と土拵からは奈良時代中頃の土器が出土した。いずれも西大寺創建以前の宅地に関わる遺構であろう。南北溝は右京一条二坊十一坪の東西2分線の西約10mに位置する。第3区上層では室町時代の遺構を検出した。北端では整地盛土の上に石組東西溝が、南側では下層とほぼ同じ位置に南北溝が作られる。この南北溝からは円形の三彩樋木先瓦が出土した。第4区では上層で江戸時代の池が検出され、下層では奈良時代の包含層が確認された。

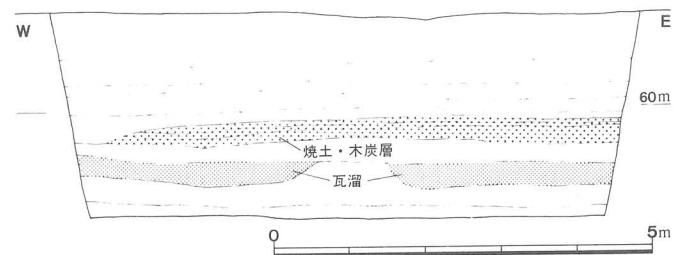
第37図 薬師寺南門東土層図（北壁）

第Ⅱ区（第37図）は現南門に入った東側、回廊と築地とにはさまれた場所で、宿直屋の存在も考えられたが確認できなかった。調査区では、現地表面から -2.7m で砂質の地山に達する。地山上 20cm は植物質を含む池状の堆積で、薬師寺造営直前のこの地区の状態を示している。この堆積の中から、約 20cm の角釘7本がま

とまって出土した。この堆積上に約60cmの盛土がある。薬師寺創建に際しての整地土であろう。この整地土を掘り込んで瓦溜が形成される。瓦溜からは軒瓦約300点をはじめとする多量の瓦塼類が出土した。それ以外に、加工のある凝灰岩片・三彩陶器片・土師器片が出土している。瓦溜形成後に、約30cmの盛土整地を行っている。この後に、木炭まじりの焼土層が堆積する。焼土層からは29点の軒瓦とともに、巡方帶金具を表わしたと思われる土製品が出土した。実際の巡方よりひとまわり大きく、金箔を押した痕跡も認められるので、塑像の帶の部分と考えられる。この焼土層は天禄火災後の整地によって形成されたものであろう。焼土層から上は、廃棄した瓦を主体とした整地層で順次現代まで至っている。

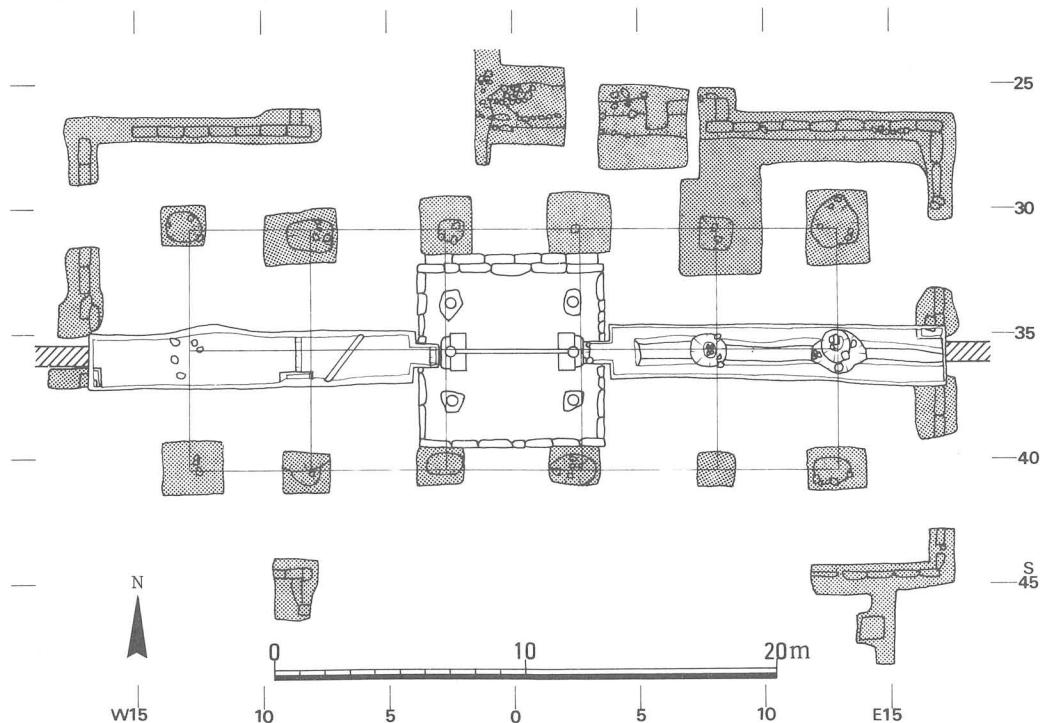
第38図 薬師寺南門調査遺構図（アミ部分は1954年調査）

第Ⅰ区（第38図）は、創建南大門にあたるので、棟通りの礎石位置確認のため、現南門の東西に各 $2.4 \times 14\text{m}$ の調査区を設定した。創建時の門基壇は東西調査区とともに現築地塀の下ではよく残っていたが、周辺では削平されていた。棟通りの礎石位置に関しては、西側の調査区では植木の細根による搅乱のために、妻柱の根石を確認するにとどまった。東から5番目の柱位置では、礎石抜き取りに際し、根石も取り去ったと考えられる。一方、東側調査区では、礎石据付け痕跡を2ヶ所とも確認した。なお、現南門の棟通りの礎石は、新たに据え直した痕跡はなく、創建南大門の礎石を原位置のままで、西では西側を、東では東側を若干打欠いて再利用していることが判明した。したがって、創建南大門の規模は、中央3間が18尺、端間が東西ともに16尺であるという従来の調査成果が正しい。礎石の据付け方法は、現存礎石および東から1・2番目の礎石抜き取穴の断ち割りから、据付けのための掘形を掘削せず、基壇版築途上に根石で礎石を安定させ、さらに基壇版築を続行する工法をとっていることがわかった。築土は砂質土と粘質土との互層で、1層 $5 \sim 10\text{cm}$ の比較的粗い仕事である。また、築土中に創建瓦が若干量含まれており、南大門の創建は薬師寺の造営が始まった養老2年（718）よりも若干遅れると考えられる。なお、『薬師寺縁起』では、仏門（南大門）は「5間2重戸3間壁2間、長5丈広3丈2尺」と記載されている。この寸法は天禄4年（973）火災以後の再建南大門の規模を記載したのではないかとする説もあるが、本調査ではそのような痕跡は確認できなかった。

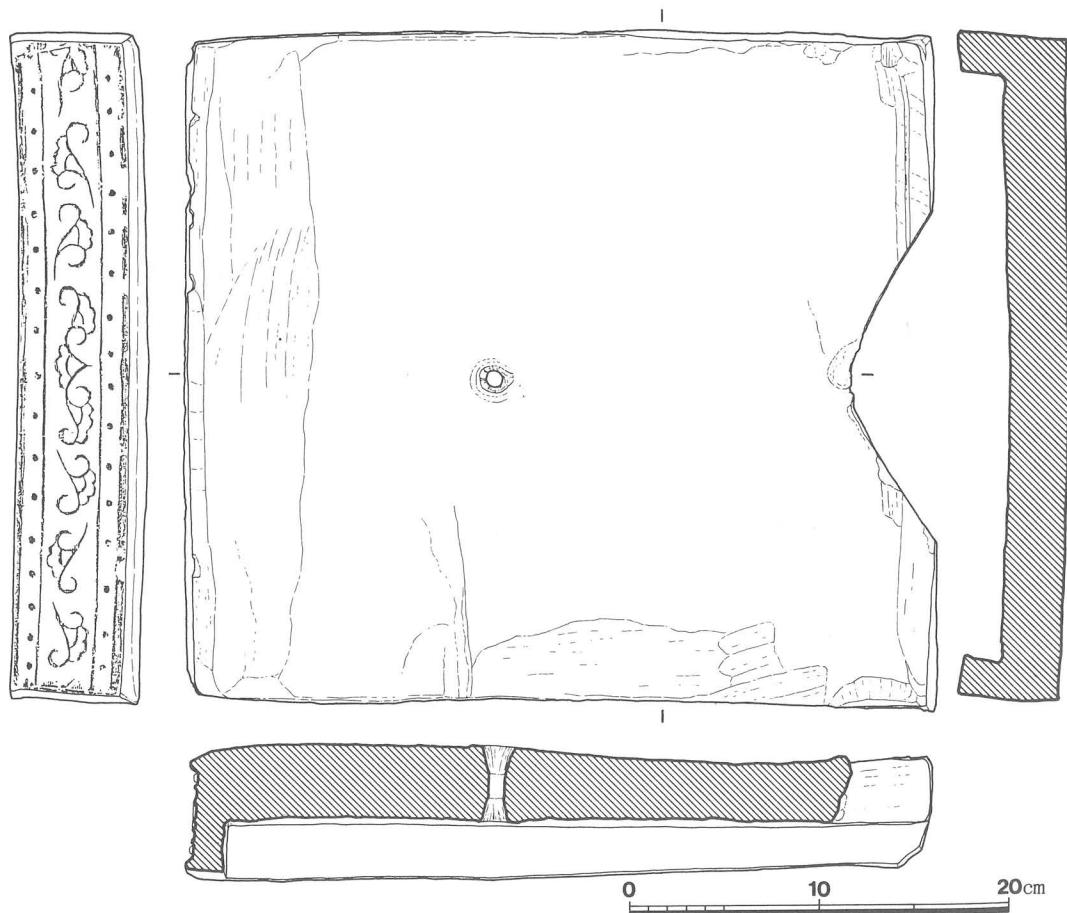
第39図 薬師寺出土隅木蓋瓦

約80%が創建時の本薬師寺式、約15%が平城宮系のもので、平安時代の復古瓦を若干量含む。道具瓦としては完形の隅木蓋瓦が出土している。おそらく、創建南大門の隅木を飾っていたものであろう。瓦溜から出土した土師器は10世紀後半代のものである。また、瓦溜から出土した多量の凝灰岩片は基壇化粧材と考えられ、10世紀後半代に薬師寺において屋根の葺替や基壇化粧の修築をはじめとする大規模な伽藍修理を行なった可能性が強い。瓦溜上の整地は修理後の粧い新たになつた伽藍にともなうものであろう。しかし、整地土直上に天禄火災の焼土層が認められることは、大修理からそれほど時間を経ずに、新装伽藍の大半が灰燼に帰したことを示すのであろう。
