1992年度

平城宮跡発掘調査部発掘調査概報

奈良国立文化財研究所

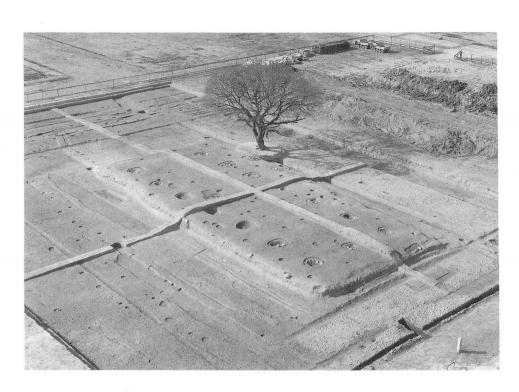
第238次調査 第二次朝堂院東第五堂の遺構全景(南東から)

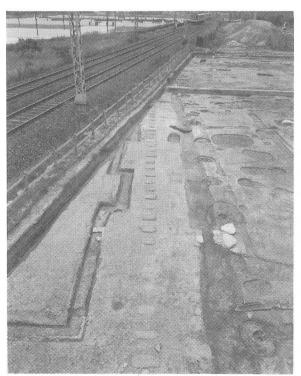
図5 式部省正殿SB15100 (東から)

正殿SB15100 中軸線上にのる東西棟の礎石建物であり、北辺と東辺の一部を検出した。灰白色粘質土(下層整地土)の上に厚さ約20cmの橙褐色の基壇土が残る。掘込地業や版築は認められない。基壇周囲には、底に塼を敷き、両側に塼を立て並べた雨落溝をめぐらしている。側面の塼を据えるために、雨落溝の両肩の部分は一段深く掘りこむが、塼のほとんどは失われている。北面には二箇所の階段の張り出しがあり、その位置と幅から、桁行5間(60尺=12尺×5)の建物が復原される。兵部省正殿については後述するが、それと同様に南側柱列を東西第一堂南妻と揃えていたとすると、梁間は4間(32尺=8尺×4)と推定することができる。南北二面廂の切妻屋根であろう。礎石据付穴や抜取穴は遺存しないが、逆にこの点から、

当初の基壇はかなりの高さを有していたと判断することができる。なお、北辺の雨落溝の延長は、階段の基部を縦貫するかたちで東西方向に通っており、それを埋めた後に、あらたに階段の張り出しにあわせて雨落溝を掘削したことが判明した。建設時の施工手順を示すものである。

正 殿 式部省正殿の確認は、今回の調査における最大の成果である。 桁行5間、 梁間4間の東西棟礎石建物で、総長はそれぞれ60尺 (12尺×5)、32尺 (8尺×4) と 推定される。これをふまえて兵部省の遺構を再検討すると、実際には正殿の南と 北の雨落溝にあてうる2条の東西溝SD13765・SD13775が存在することがわかる。 南側の溝は東西第一堂の南雨落溝と揃っており、これを境として礫敷が北へ続かないこと、溝内に正殿の基壇外装に由来するとみられる凝灰岩片が多量に含まれていることとあわせて、この間に正殿が存在したことは疑いない。 式部省正殿と同じく桁行5間、梁間4間の東西棟と推定される。後述する後殿との関係においても、桁行総長と柱間は式部省正殿と一致する (60尺=12尺×5) とみてよいが、溝

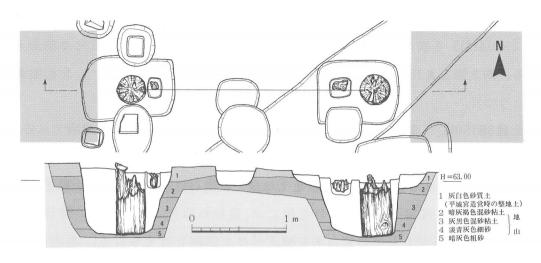
図7 式部省北門SB15160 1:40

北門SB15160 北面築地にひらく掘立柱の棟門である。式部省の中軸線上ではなく東に偏しており,廊状建物SB15130の北に位置する。直径31.5~33.0cmの親柱を約9尺間隔で立て,内側に角材の小柱を据える。後者は方立に類するものであろう。

ともに柱根を残しており、移建に際して切断したものとみられる。 樹種は、いずれもヒノキである。 また、西側の親柱の南には塼が遺存しており、対応する北側にも塼を置いた痕跡がある。 門の控柱を据えたものと考えられる。 これらの西側には、築地の寄柱を据えた塼が遺存し、上面には赤色顔料が付着していた。 寄柱が赤く塗られていたことを示すものである。

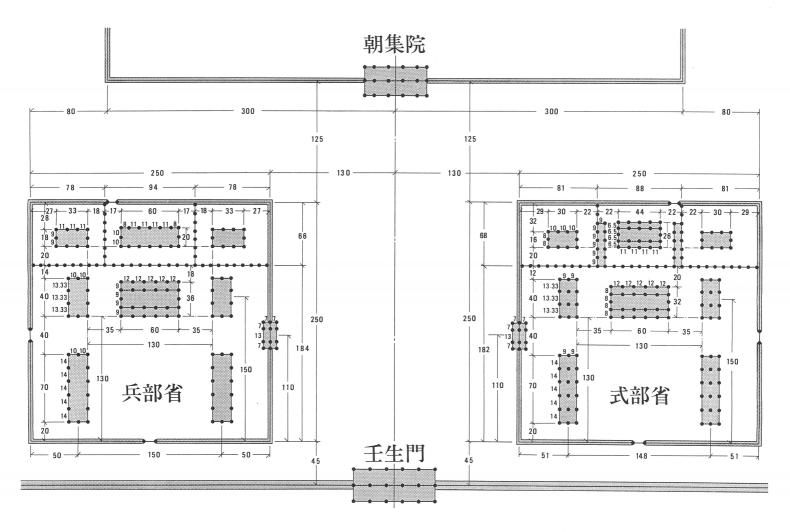
図9 奈良時代後半の式部省・兵部省の復原 数字は尺

位置と区画規模 式部省と兵部省は、壬生門の中軸線から130尺隔てた位置に、それぞれ西面と東面の築地心をおく。また南面築地心は、ともに平城宮南面大垣心から45尺北におかれている(『1990年度平城概報』)。宮南面大垣と北側に想定される朝集院南限との距離は、心々間で350大尺(420尺)と復原される(井上和人「古代都城制地割再考」『研究論集VII』 1984年)ので、北面築地と朝集院の間隔は、125尺となる。築地区画の規模は、兵部省の東西長が実際にはやや長いが、いずれも築地心々間で250尺として計画されたものと考えられる。

間の距離からすると、梁間の柱間は1尺ずつ大きく、総長36尺(9尺×4)と復原するのが妥当である。いずれも、正殿以外の建物が礎石据付穴をとどめるのに対し、そうした痕跡が完全に失われていることから、かなり高い基壇を有していたと考えられる。なお、式部省正殿は、北側の3棟とともに基壇外装に塼を用いており、両者の基壇外装が異なっていたことは間違いない。

後 殿 今回の成果によって,兵部省で従来「北方建物」と呼称した礎石建物は,後殿であることが明確となった。また,この建物は桁行5間と復原されているが,兵部省の遺構図を集成して再検討すると,中軸線上に柱がくる桁行6間の建物であることが判明した。柱間は,桁行の中央4間が11尺,両端が8尺の総長60尺である。梁間は10尺等間の2間で,総長20尺。これに対して式部省後殿は,桁行4間(44尺=11尺×4),梁間4間(26尺=6.5尺×4)と,規模を異にする。兵部省後殿の桁行両端の柱間を取り去り,南北に廂を付けた形である。式部省の場合は,後殿左右に廊状建物をおいたことと関連するのであろう。ただ梁間の柱間寸法に差があるため,建物の床面積は兵部省後殿が1200平方尺,式部省後殿が1144平方尺と,ほぼ拮抗した数値を示している。

東西塀 正殿と東西の第一堂・第二堂の建つ南側の空間と,後殿・東北殿・西北殿の建つ北側の空間を分ける。兵部省の場合,この塀の位置が北面築地心から66尺南にあることは,ほぼ間違いない。一方,式部省では,同位置に地割溝と想定される東西溝が存在するものの,実際の塀の位置は北面築地心から68尺南におかれたと考えられる。兵部省にくらべて後殿の梁間総長が大きくとられたための措置であろう。後殿・東北殿・西北殿の南側柱列は,両省ともに,東西塀の20尺北にある。正殿北側柱列と東西塀の間隔は,式部省が20尺であるのに対し,兵部省は18尺。東西第一堂北妻との間隔は,式部省12尺に対し,兵部省14尺である。

東西第一堂 桁行3間, 梁間2間の南北棟礎石建物である。桁行は, 13尺等間で総長39尺とする復原がある(『1990年度平城概報』)が, 正殿との関係や東西塀との間隔を含めた全体の配置からみると, 総長40尺を3間に割ったと考える方がよい。南妻を正殿の南側柱列と揃える。梁間は, 兵部省が10尺等間, 式部省は9尺等間であ

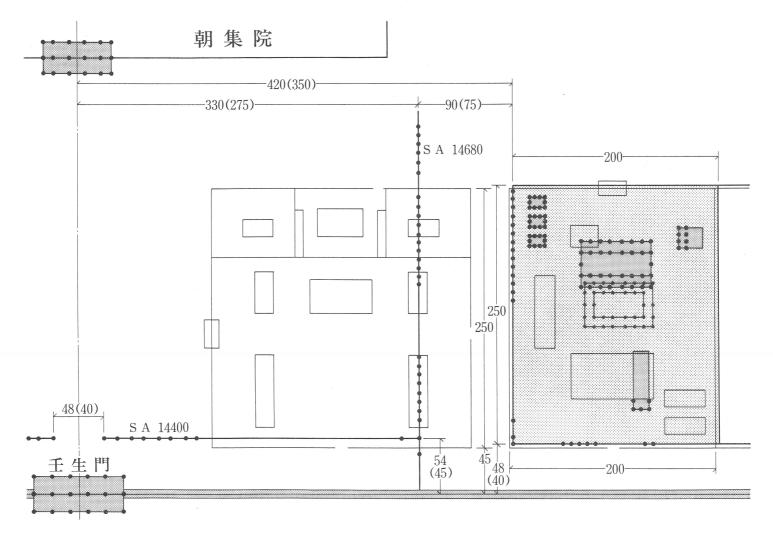
図10 奈良時代前半の式部省の復原(網目の区画) 数字は尺,()大尺

今回の調査により、奈良時代後半の式部省の下層に、別の官衙遺構は存在しないことが明確となった。壬生門の北側には、奈良時代前半に、掘立柱塀で囲まれた東西660尺(550大尺)の大規模な区画が造営されるが、その内部には儀式用の旗竿をのぞいて、恒常的な建物は設置されなかったと見られる。ところが、一方で奈良時代前半の式部省の存在を示す木簡や墨書土器は、後半の式部省とその東側の一帯から多数出土しており、周辺に当該期の式部省ないしその関連官衙が存在したことは疑いない。

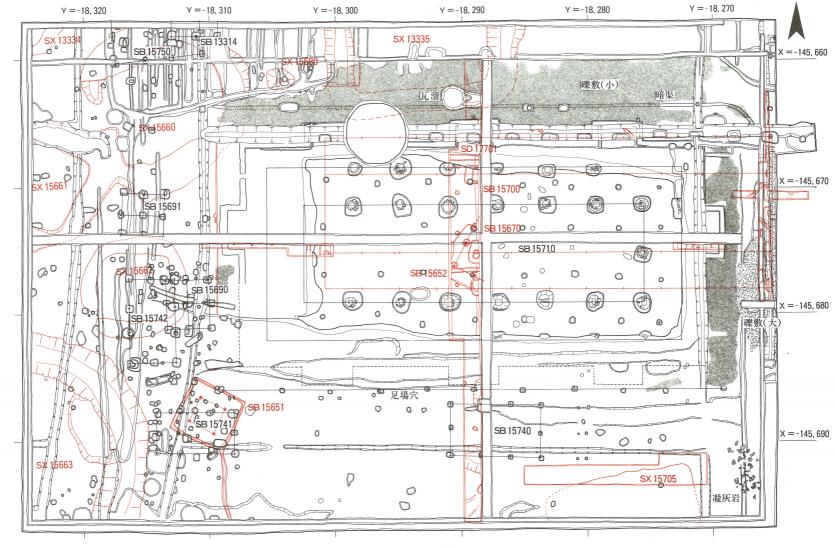
図17 第238 次調査遺構図 1:300

基壇の周囲は礫を敷いて舗装している。残り具合がよいのは東辺と北辺で、西辺と南辺はほとんど遺存しない。さらに礫の上には小砂利を敷いていたようである。基壇東側の礫敷を見ると、基壇縁から2.5mまでの部分には径3cm前後の小礫を使い、その外側に径8cm前後の大礫を用いている。大小の両礫敷の境を観察すると、小礫敷の上に大礫がわずかに乗っており、小礫を敷いたあとで大礫による舗装が行なわれたことがわかる。第四堂でも同じような使い分けが認められ、この間では基壇周囲の小礫敷にはさまれて、大礫による幅3.6mほどの礫敷が南北に通っていたことになる。基壇北側の礫敷では、こうした敷き分けは認められず、すべて小礫が敷かれている。また、基壇北側の礫敷の下で、東西方向に走る礫を詰めた暗渠を検出した。基壇縁から北に2.8mの位置にあり、基壇西端付近から始まり東端では南へ曲流する。その先は失われているが、おそらく東第一堂から第四堂までの基壇西側を南流する暗渠SD11749に合流するのだろう。なお、基壇北側には瓦溜が5箇所あり、軒瓦を含む瓦片が大量に投棄されていた。

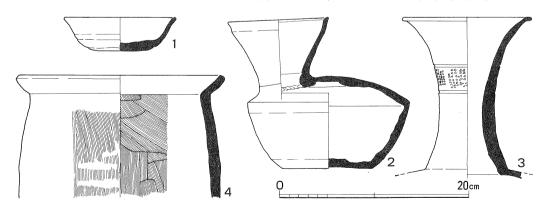
図21 土坑SX15680出土の土器 1:4

土器類は奈良時代のものはほとんどなく,7世紀以前の土師器・須恵器・埴輪がある。先の土坑SX15680の資料を一部紹介しておく(図21)。須恵器杯A(1)・平瓶(2)・長頸壺(3)・土師器甕(4)などが出土しており,7世紀後半のもの

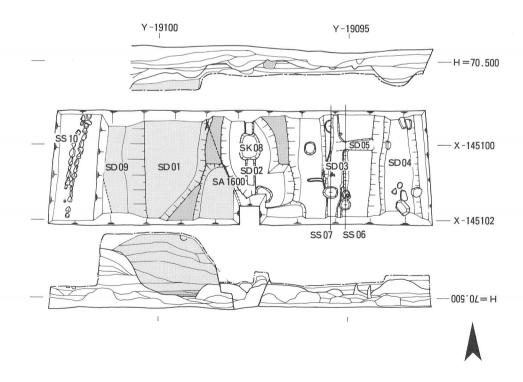
図25 第234-12次調査遺構図 1:100

平城宮北部にある歓喜寺庫裡の改築に伴う事前調査。平城宮の西面大垣SA1600については,これまでに第15次,18次,59次,88-1次,223-10次調査などを行っており,特に今回の調査区の約20m北方で行った第88-1次調査で基底部と西雨落溝を検出している。今回の調査区では,西側は中世の流路SD09によって破壊されているが¹⁾,比較的良好な状態で西面大垣の基底部と東雨落溝などを検出した。

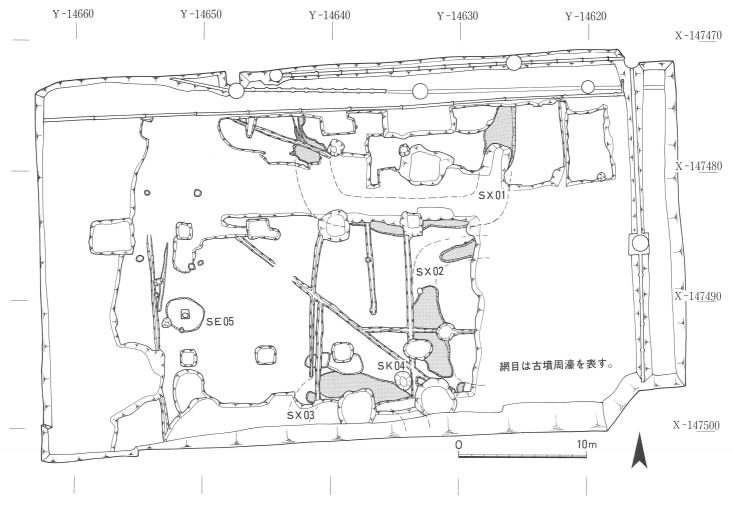
図32 第240次調査遺構図 1:300

遺構の残りは非常に悪く、残存部分は調査区中央部に限られている。主な遺構には、古墳3基(SX01~03)、土坑1基(SK04)、井戸1基(SE05)、柱穴などがある。これらの遺構も、上半部はかなりの削平を受けている。柱穴は明確に建物としてまとまるものは確認できなかった。

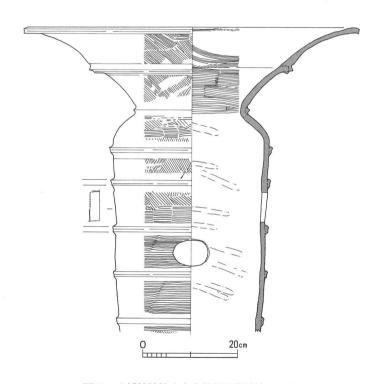
図35 八幡神社境内出土朝顔円筒埴輪 1:8

している。盾形埴輪は盾面が目字形に分割される文様構成をとる。区画の厚みに差は無く,平板な盾面に沈線で区画を設ける。外周区画には平行沈線文が放射状に配され,内側の区画は無文である。朝顔形円筒埴輪は1個体が復原実測可能であった。現存長69.8cm,口縁部復原径70cm。底部を欠く。口縁より5段目に方形透孔,6段目に楕円形透孔が各2個ずつ配されている。朝顔部分の器面調整は,外面がナナメハケ,内面は断続的なヨコハケ(A種ヨコハケ)で口縁付近はその後ョコナデを施す。円筒部の器面調整は,1次調整がナナメハケ,2次調整が継続的

なヨコハケ (B種ヨコハケ) である。焼成は良好で,淡黄褐色を呈する。黒斑が 見られず,窯による焼成の可能性がある。

日葉酢媛陵古墳は副葬品の一部が知られ、埴輪編年においても標識遺跡の一つとなっている。今回の出土埴輪では、盾形埴輪は装飾が簡略化されているものの、紋様構成はこれまで知られている例と共通し、時期的にも大差ないと考えられる。しかし、朝顔形円筒埴輪には、B種ヨコハケの存在、黒斑が無い点など従来の編年観ではより後出的な要素が見られる。今後の検討を要しよう。 (臼杵 勲)

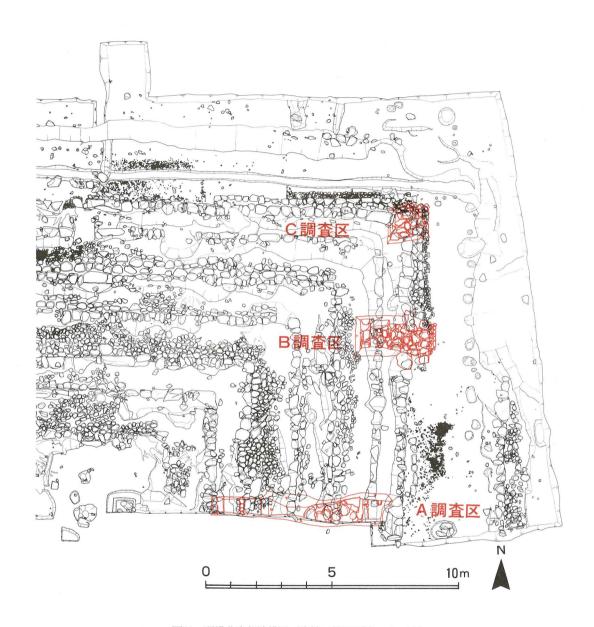
図44 頭塔北東部遺構図(朱線は第237次) 1:150

下層石積 A調査区では現存する石積内部でもう一つ別の階段状の石積及び仏龕 状の石積を検出した。ここでは以前から確認している七段の塔本体石積を上層石 積,今回発見した積土内部の石積を下層石積と呼ぶ。下層石積の平面位置は上層 第二段石積から第四段石積の間で上層第一段石積前面から約1.7mのところであ る。下層石積は基底部が2段の階段状を呈しており,その上に径30~50cmの石を

5~6段に積む。残存する石積の高さは約1.8mである。下層石積の上半部はトレンチ北壁から約30cm南のところで西へ折れ,約1.7m延びて再び南に折れる。一方,下層石積の下半部はまっすぐ南に続く。つまり,石積上半部が「コ」字形に入り込んだ形を想わせる。入り込み部の上面にはほぼ全面にわたって石が敷かれてお

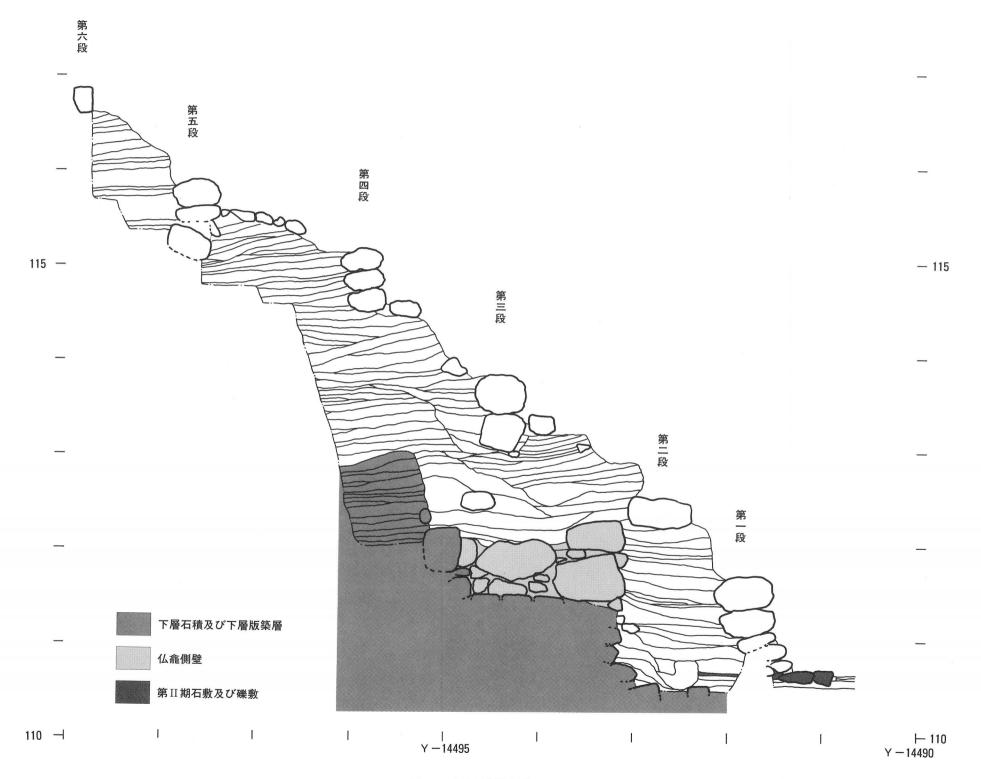
図45 A調査区北壁土層図 1:40

り,石敷の高さは約1.1mである。さらに,この入り込み部の奥壁石の前面には石敷を約30cm埋めた上に板状の石が敷かれた時期がある。さて,この入り込み部が仏龕をなし,かつ,上層と下層の東西中軸線が一致していたと仮定するとこの仏龕は幅約1.6m,奥行き1.7mとなる。なお,奥壁裏込部には下層石積に伴う版築層が標高約113mまで残る。残存する奥壁石の上に上層石積東面第1段中央石仏(高さ約1.1m)がのっていたとすると石仏天端の標高は約113.3mとなり,下層第一段石積の高さは約2.8mに復原できる(ただし,石積上のテラスは平坦なものとする)。

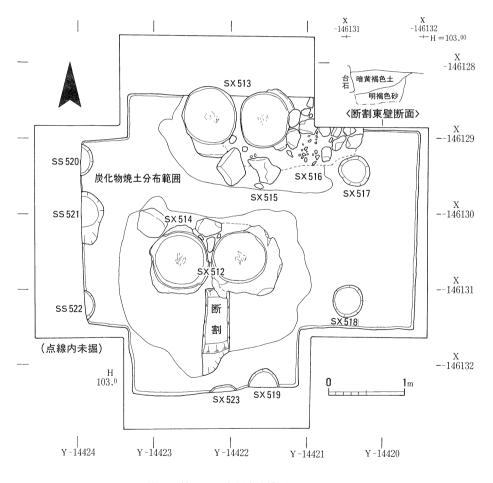
図48 第234-2次調査遺構図 1:50

今回の調査で阿形像基底部について、一定の知見を得ることができた。まず、SX512・513の掘形は4層から掘り込まれ、3層を敷き固めて台石を固定し、同時にSX514~SX516を固定したことが確認できた。基底部の形成は吽形像側でも同一である。また前回の調査では4層以下が創建当時の基壇と推定された。今回はそれを裏付けることはできなかったが、4層上面の炭化物・焼土の広がりは、ある時期にそこが基壇上面であった可能性を示している。また、今回の調査でも火災の痕跡を検出できず、南大門焼失の可能性はさらに弱まったといえる。(臼杵 勲)

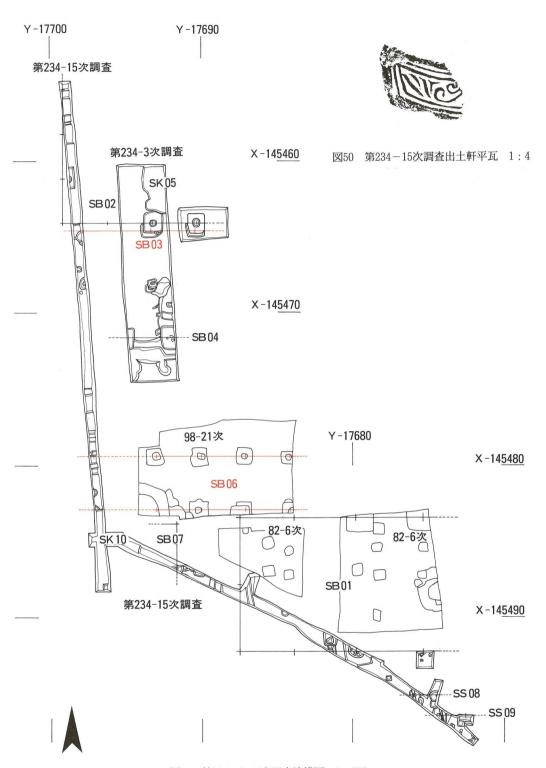
図51 第234-3,15次調査遺構図 1:250

検出した主な遺構は、掘立柱建物SB02と、それに切られたより古い掘立柱遺構SB03、そして礎石建て建物SB04である。SB02は、後述する第234-15次調査で関連する遺構を検出し、両者を合わせると10尺等間で東西方向と南北方向に3間づつを検出した。この北方には先述の講堂関連の調査区があるが連続する遺構がないので、この建物は北方にあと1間しか延びる余地はない。したがって梁行3~4間の東西

棟建物と推定される。SB03は,第234-3次調査区内では10尺柱間であるが,第234-15次で西方15尺の位置に柱穴1個を検出しており,これも連続するか,あるいは無関係に等間で延びるのかは不明である。SB04は,後述する推定金堂建物SB01のように堀立柱の前身遺構を持っておらず,礎石建で新造されているが,検出範囲が少なく現時点では性格不明である。
