飛鳥·藤原宮発掘調査概報 13

藤原宮・石神遺跡・飛鳥寺・山田寺・桧隈寺・大官大寺

奈良国立文化財研究所

目 次

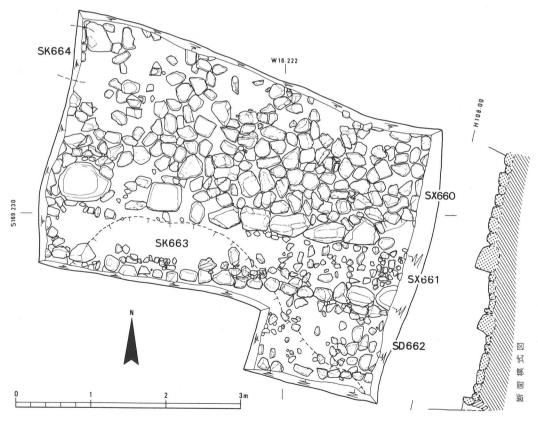
第12図 B調査地(石敷広場)遺構配置図(1:50)

区北半の石敷SХ660は、約30㎝大の河原石を敷きつめた遺構で、南端には幅50㎝ のひとまわり大型の石を、南に面をそろえて並べて縁石としている。南北 2.5 m分 を検出した。SX660の縁石の南には、一段(約15cm)低く石敷SX661が築かれ ている。SX661は、やや小ぶりの石を使った石敷面とその南の縁石とからなり、 その南北幅は約79㎝である。このSX661の縁石の南約90㎝には、約15㎝大の扁平 な河原石が、北に面をそろえて並べてあり、その間が石組溝SD662となっている。 SD662は、深さ約10~15cmで、底には約15cm大の河原石を敷いている。これらの 遺構は、それぞれの南と北とではほぼ水平であるのに対して、東西では、西方が低 く、石組溝SD662は西流していたものと思われる。石組溝埋土および石敷上面か ら、土器・瓦片が出土したが、いずれも細片で、時期を決するには至らなかった。 今回検出した石敷・石組溝は、昭和31年に検出した飛鳥寺南門南の石敷 まとめ 広場とほぼ同じ方位と傾斜とをもち、特に石敷SX660は、その用材・構造ともに 石敷広場のそれと酷似するなど、これらが一連の遺構である可能性が高い。南門南 の石敷広場は、北に面をそろえた縁石で区切られた石敷であり、今回検出した遺構 と一連のものであるとすれば、その構造は、南北両端を縁石で区切る低い基壇状の 石敷で、南に幅狭い石敷と浅い石組溝を伴なうことになる。その場合の規模は、石 敷広場の北縁からSX660南縁までで,南北約20.5mであり,SD662南側石まで 含めると約22.2 mとなる。また,東西長は約66.6 m以上におよぶことになる。

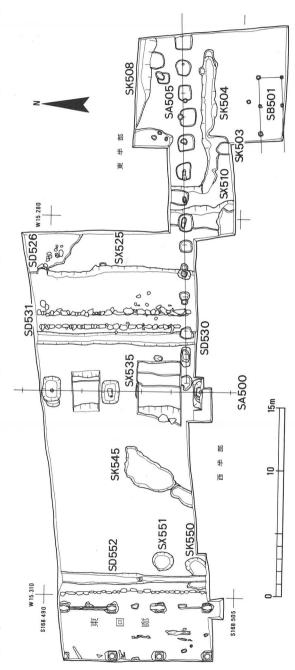
第17図 北区調査遺構配置図(1:300)

北区で確認したところでは, 基擅 回廊基壇の築成にあたっては, 花崗岩 風化土の地山をある程度整地した後に, 版築工法でもって基壇を完成している。 礎石は基壇築成の途中に、 地山に達す る深さの据え付け穴を掘って据えられ ている。底に根固め石は用いていない。 また, 東側柱列の礎石間すべてと, 西 側柱列7間目には、基壇上面から掘込 まれた柱掘形が認められた。掘形は, 長辺75cm、短辺45cm、深さは60cm前後 の規模である。東側柱列6間目の掘形 は地覆石を据える際には埋め戻されて いることからすると足場穴とも考えら れるが、その場合は、足場が柱筋にあ たることになり疑問が残る。なお,同 様の柱掘形は北回廊の北側柱列礎石間 でも検出されている。このほかに、6 間目には, 基壇旧床面から礎石上面ま での厚さ7cmにわたって再度版築した 部分が認められた。この版築土には平 安時代初頭の土器が含まれており,明 らかに本来の基壇とは異なるものであ

る。何らかの目的で回廊の一間分が改修・使用されていたものであろう。

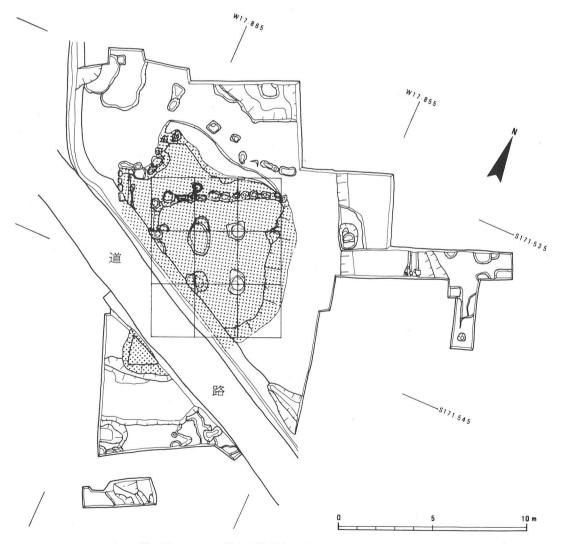
第26図 SB 500 調査遺構配置図 (網目:基壇土, 1:200)

礎石抜取穴は、それぞれ遺存する礎石に対応する位置に、その東側で1個、西側で2個検出した。西側の1個と東側のものは削平を受けており、一部を確認するにとどまった。西北のものは東西 $1.5\,\mathrm{m}$ 、南北 $1.8\,\mathrm{m}$ 、深さ $20\,\mathrm{cm}$ の平面楕円形で、摺鉢形をした底には根石とみられる玉石が遺存した。礎石とその東西の礎石抜取穴とは約 $2.1\sim2.4\,\mathrm{m}$ の距離にある。

土壇西端の玉石列は、30~40㎝大の花崗岩自然石を西に面を揃えて南北に立て並

べたもので、4個1.7 m分が残存していた。玉石列の東側に黄色粘土の基壇土がみ られ、西側に厚さ10㎝の瓦層があり、さらには、この石列の方位が礎石の方位と一 致していることから,これが基壇西縁の化粧石であることは明らかである。礎石か ら基壇西縁までは6.3 mであり、基壇高は0.9 mである。玉石列に北接して並ぶ石 列抜取痕跡は、約1.6m東で北折し、基壇縁玉石列かと思われたが、基壇上に東西 に並ぶ石列痕跡とともに、中から瓦器が出土し、後世に基壇の高まりを利用して建 てられた建物に伴なうものと考えた。

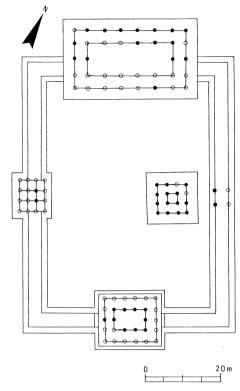
第29図 伽藍想定図(1:1000)

残された課題が多い。しかし、SB500の位置付けを含めて、現時点で伽藍配置を 想定するならば、第29図のように考えられよう。

これは、先述したSB500と金堂・講堂・塔の位置関係に加えて、1. 東回廊の位置が伽藍中軸線で折り返した場合にSB500と対称位置にあること、2. 金堂調査で確認した下成基壇石敷の欠失部が東と西の短辺で幅広く、南と北の長辺で狭い不自然なものであって、東西辺の欠失部に回廊あるいは築地がとりつくと考えることができ、その幅が回廊の梁行柱間に近い3.75mであること、などを考慮して想定したものである。しかし、先述したように、この想定にも数多くの問題点が含まれている。それには、今回検出した回廊が極めて小範囲であり、SB500への取り付きや厳密な寸法の考定に不明な点が多いこと、第3次調査では講堂の東西側面に回廊がとりつくとの成果を得ていないことなどがあげられる。これらの諸点の解明、および、I型式の軒瓦を用いた桧隈寺の「前身遺構」については、今後、回廊四至の調査などを通じて究明してゆきたい。

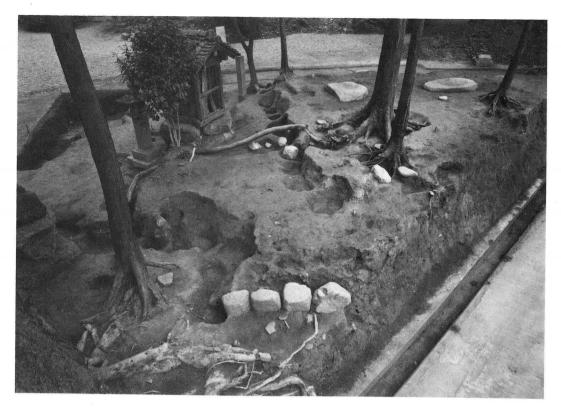
写真8 桧隈寺第4次調査SB500(西から)

まとめ 今回の調査では、塔西方の小土壇が南北3間、東西3間と推定される基壇建物SB500であって、門跡と考えられることを明らかにし、東回廊についても桁行3.7m、梁行3.6mの単廊であることを明らかにした。SB500は講堂と金堂とのほぼ中点の西方にあり、塔のほぼ西正面に位置することや、建物方位が互いに共通していることから、一体の伽藍を構成することに疑いはない。しかし、年代・位置の上でより厳密に、いかなる関係にあるかにつは、調査が小規模であるうえに、遺構の残存状況が悪く、充分に解明されたわけではない。東回廊についても、北の大きく削平されているなど同様の状況であり、伽藍全体を合理的に理解するには、なお
