百済寺範囲確認調査概報 百済寺防災施設工事に伴う発掘調査概報

## 広陵町埋蔵文化財調査概要3

# 百済寺三重塔防災施設工事に伴う 第1次発堀調査概要

# 百済寺三重塔防災施設工事に伴う 第2次発掘調査概要

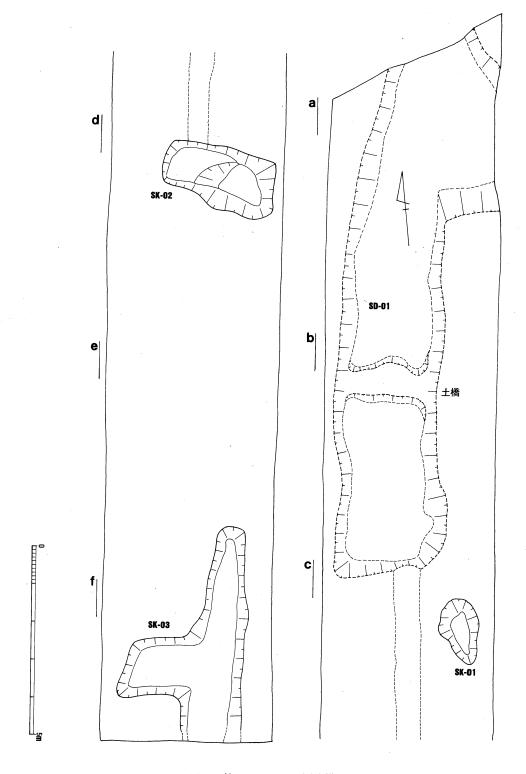
図2 第1トレンチ下層遺構実測図

下層遺構面では、3基の土抗を検出した。溝のすぐ南側の土抗SK-01は直径1.8m、短径1.1 mを計る長楕円形土抗で深さは50cm程ある。埋土は暗灰茶褐色を呈する粘質土で遺物は認められない。SK-02は、東西3.1m、南北1.5m、深さ20~80cmの長方形土抗で埋土は暗茶灰色を呈する粘土である。SK-03は、不整形土抗で長さ5.5m、幅0.8~3.1mを計る浅い土抗である。埋土は暗茶褐色粘質土である。

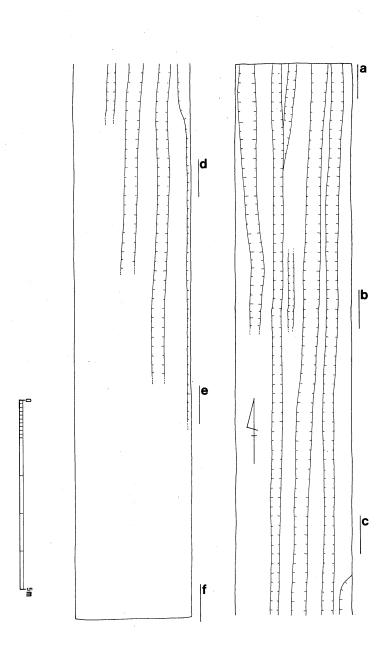
図3 第2トレンチ上層遺構実測図

29.05mを計る。遺構面は、上下層に分かれ、上層で中世素堀溝を検出した。中世素堀溝は、赤褐色粘質土層をベースに南北方向に掘られており、この赤褐色粘質土層は、古墳時代前期の遺物包含層となっていた。

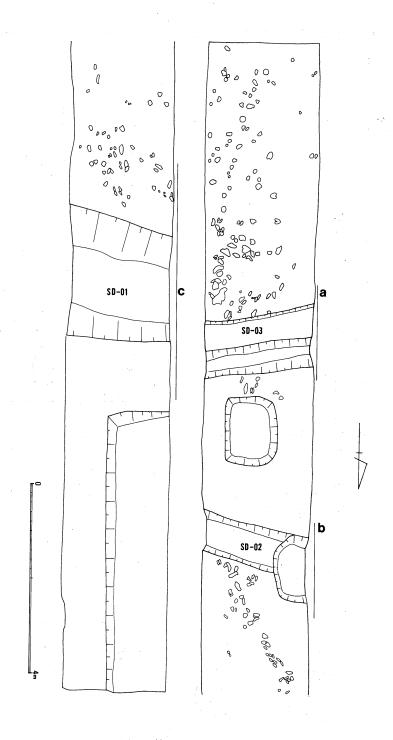
図4 第3トレンチ遺構実測図

推定されている寺域の北西部に設定したトレンチで幅4m、長さ29mの規模を持つ。現状は畑で相当量の盛土がなされていた。基本的層位は、盛土約70cm、旧耕作土(水田)床土45cm、中世埋土層約20cm、その下に赤褐色粗砂層が堆積し、さらにその下が遺構ベースとなっていた。このトレンチでは、素堀溝は、未検出であったが、トレンチ内のうち3箇所で東西方向の溝、素堀の

井戸を検出している。いずれも14世紀後半以後の帰属 期があたえられる。このほかに赤褐色粗砂層下の暗灰 色粘質土上に人、牛の足跡を多数検出している。

SD-01は、幅4.5m、深さ70cm、埋土は、概ね3層に分層可能で最下層からは、14世紀後半以後の瓦器、土師器皿を出土した。

SD-02は、トレンチの南で検出した溝で、幅1.2m、深さ45cmを計り、暗灰黒色の粘土が最下層に堆積する。 SD-03は、幅1.3m、深さ50cm茶灰色系の粗砂層が埋土となっている。

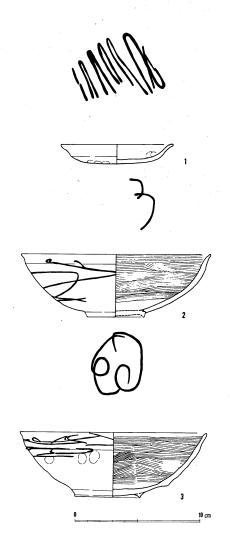
図6 第1トレンチ出土瓦器実測図

1は溝状遺構の埋土上層から出土した瓦器皿で口径 9.0cm、器高1.5cmを計る。色調は暗茶褐色を呈し、焼 成は不良である。見込みにジグザグ状のミガキ調整が 施工される。これ以外にミガキ調整はない。

2. 3は溝状遺構の下層埋土から出土した瓦器椀である。2は口径15.2cm、器高4.6cmに復元される。暗 黒褐色を呈し、焼成は良好である。高台は断面三角形を呈する。ミガキ調整は見込みに螺施状に2~3回重ねて施した痕跡がある。口縁部外面には不規則な粗い

- 3は口径15.0cm、器高5.2cmを計り、暗黒色を呈する。高台は断面三角形を呈し、ミガキ調整も2と同様である
- 2. 3は白石編年によるⅢ-1型式、川越編年第Ⅲ段階B型式に属する。年代の一端を知る資料としては、当麻寺曼荼羅堂の仏壇製作時の埋納品があり、その製作年代、寛元元年(1243年)がある。1はさらに下る時期の資料であろう。

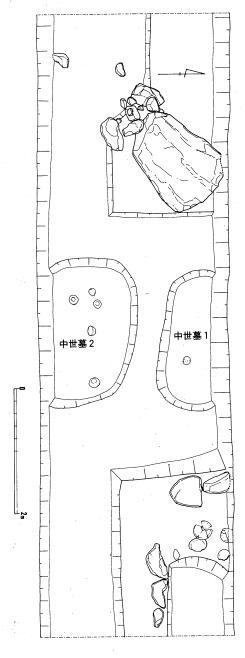
図8 Aトレンチ礎石、地覆石実測図

Aトレンチは現在の本堂コンクリート 基壇に併行して、基壇の西側コーナーか ら向拝部分までの範囲である。先述の大 型の自然石は本堂の基壇西側コーナーの 南約50cmの位置で検出した。頂点で標高 48.6m、長さ80cm、幅60cm、厚さ40cmを 計る。自然石の基底部には、長さ25cm、 10cm程の自然石が根石状に配されていた。

現在の本堂の向拝部分の南約50cmからは、大型の自然石頂点とほぼ同一レベルで長さ20cmの平らな自然石を南北に並列

して検出している。石列はトレンチ内で 50cm程南進した後 直角に東進すると考 えられるが、石列のコーナーとその東に あったと思われる石は欠落している。

現在の本堂の基壇と自然石配置から、 向拝部の南で検出した石列は、本堂の前 身建物に伴う地覆石と考えられ、また、 本堂基壇の西側コーナーで検出した大型 の自然石は、隅垂木を支える礎石である と考えられる。

向拝部分の地覆石と礎石の距離は260cmで、現在の建物の隅軒の下にあたる。地覆石は向拝の出一間、建物規模は桁三間で現在の建物と同一と考えられる。

- 1. 現在の本堂(大職冠と称される談山神社旧本殿)以前の建物を検出した。時期は向拝部の地覆石上出土土器から13世紀後半以前に建てられたと考えられ、中世墓から14世紀前半には崩壊していたと考えられる。
- 2. 現在の三重塔は舒明天皇の百済大寺の九重塔の跡に再建されたという寺伝が残るが、鎌倉時代以前に遡る整地層又は基壇は未検出であった。
- 3. 今回の調査では、寺伝に残る百済大寺を積極的に肯定する資料は得られなかったが、中世に多武峰の根本荘園となっていた百済庄と百済寺の係わりを考える上では、好材料を得たことになる。

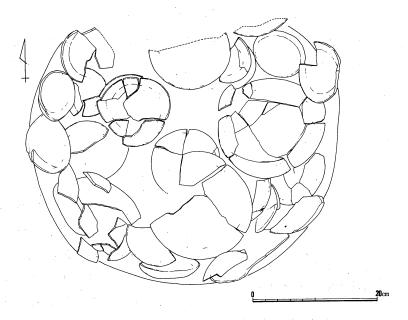
図10 Bトレンチ土師皿埋納土抗実測図

Bトレンチは、寺域内の公衆便所の南側歩道に幅1m、長さ3mで設定したトレンチで、淡黄灰色粗砂層をベースに直径50cmの円形土抗を検出した。土抗内には、直径16~18cmの大型の土師皿と12cm前後の小型品が密に詰め込まれていた。地鎮等の祭祀に係わる土抗と考えられる。該期に伴う建造物は未検出である。

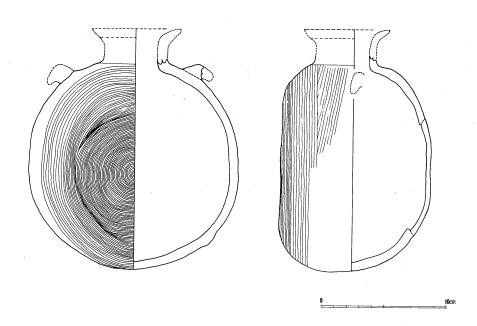
図13 須恵器土提瓶実測図

Aトレンチの東端に近い位置で検出した堤瓶である。口径約5 cm、器高17.1cm、最大幅16.7cm、最大厚12.0cmをはかる。口縁部を欠く以外は完形である。体部の成形は、マキアゲ・ミズヒキにより体部の2/3以上を造り、それを円盤上のもので蓋をする。さらに、ロクロによって回転カキ目を施し、口縁部を接合している。把手は退化し、カギ形の突起状になっている。田辺編年のTK43、中村編年のII型式4段階にあたり、概ね6世紀第3回半期から末葉にあたる。

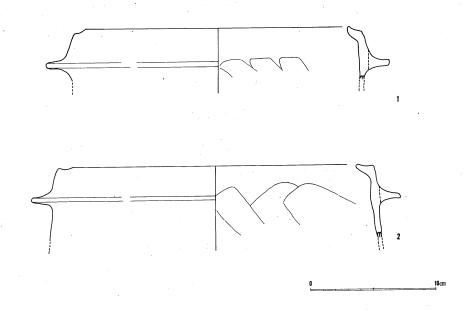
図14 土師器土釜実測図

1は口径23.6cm、残存高4.2cm、器厚は0.5cm前後で、淡赤褐色を呈する。口縁端部を内側に折

り曲げておさめた大和H2型に分類される。

2は口径25.4cm、残存高5.2cm、器厚は0.5cm以下である。色調は赤褐色を呈し、焼成は良好である。これも口縁端部を内側に折り曲げておさめる大和H2型に分類される。

後述する土師皿、瓦器椀と共伴するため、13世紀後半以降の時期があたえられる。

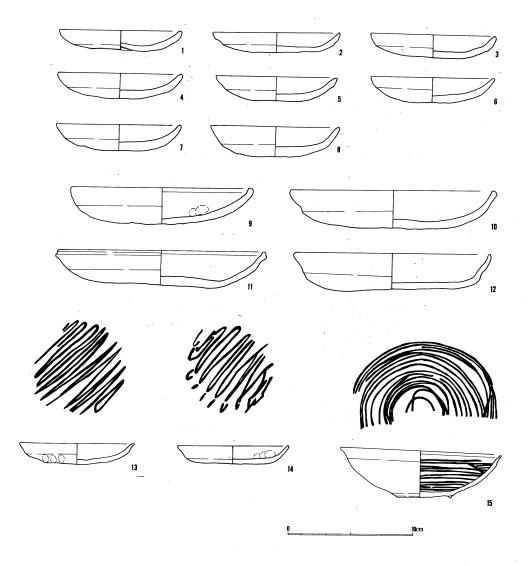
図15 Aトレンチ出土土師器皿・瓦器実測図

Bトレンチの鎮壇土抗状遺構から出土した土師皿( $1\sim12$ )と、その周辺から出土した瓦器( $13\sim15$ )である。

土師皿は口径10cm前後、器高2cm前後の小皿と、口径16cm前後、器高3cm前後の大皿に大別できる。小皿は淡赤褐色を呈し、焼成も良好である。いずれも口縁端部を丸くおさめ、内外面をよこなでし、以下は無調整である。

大皿は口縁端部を丸くおさめるもの(9、10)と肥厚させ、段をなすもの(11)つまみあげる もの(12)があるがほぼ同時期と考えられる。

13、14は瓦器皿で口径約9cm、器高1.5cm前後で見込みにジグザグのミガキ調整がみとめられる。 15は瓦器椀で口径12.9cm、器高3.9cmを計る。断面三角形の高台が底部下端より上位に張りつけられ、口縁内部の連続圏線がミガキ調整が粗くなっている。口縁外部のミガキ調整は省略されてしまう。白石編年のIII-2、川越編年の第III段階C型式に分類される。いずれも13世紀後半と

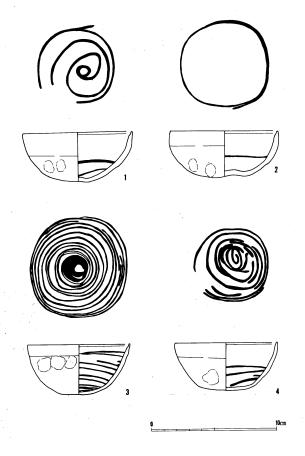
図16 中世墓2出土瓦器実測図

大織冠前に設定したAトレンチから出土した瓦器である。1.2は口径8.8cm、器高3.9cmと3.7cmをそれぞれ計る。口縁内部のミガキ調整は退化し、高台はない。3.4 ては口径8.2cm、器高4.0cm、3.9cmをそれぞれ計る。高台はなく、ミガキ調整は口縁内部にかぎられる。

3. 4 は川越編年の第Ⅳ段階B型式、1. 2 は第Ⅳ段階のC型式となり14世紀前半の時期があたえられる。

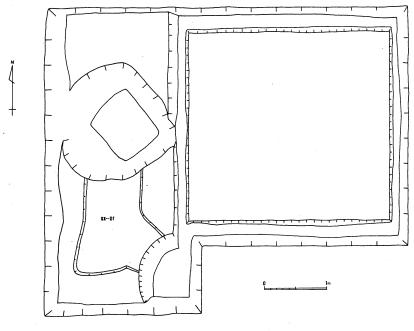
図18 防火水槽トレンチ遺構実測図

百済寺本堂大職冠の南東部に設定したトレンチである。撹乱抗が無数に穿たれ検出遺構は一基に留まる。基本的層位は、標高46.4mで暗青灰色粘土に至り、その上には約30cmの洪水層(Ⅳ層 − 1 ~ 3) があり、該期にたび重なる氾濫があったと考えられる。そのため∇層粘土上には人の足跡が残されていた。このトレンチで検出した唯一の遺構SX−01はⅣ層上面から掘り込まれている。

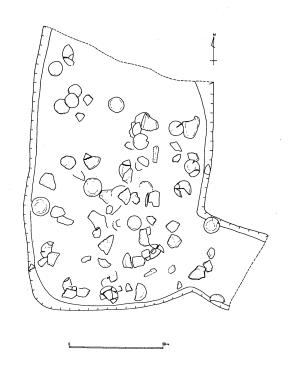
図20 SX-01土器出土状況実測図

SX-01は、残存長1.35m、幅1.0mの隅丸長方形を呈し、残存する深さは15~20cmで、東に幅

40cm、長さ40cmの張り出しを持つ。埋土からは、瓦器、土師器、瓦、骨、炭化物が出土している。土器は完形も含まれるが、大半が破損している。退化した瓦器から14世紀後半に時期に形成されたと考えられるが、前年度に大職冠前で検出した中世墓とは様相が異なるため、それらの墓前祭祀等に使用されたとも考えられる。また、Ⅳ層の形成時期が少なくても14世紀後半以前であることもわかる。

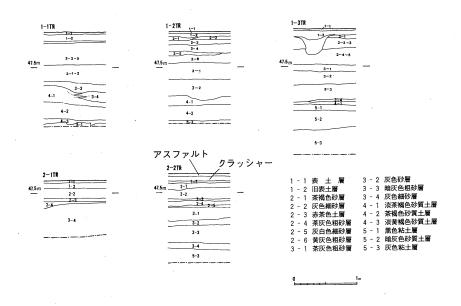
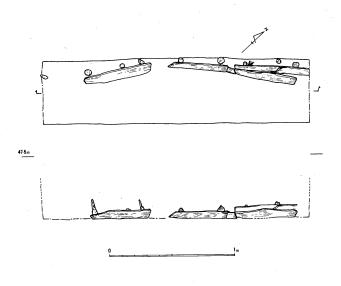
図21 I-2トレンチ護岸施設実測図

「**え**」字の腹下端にあたる位置(三重塔の北西隅方向)では現在の石積で形成される梵字池の前身と考えられる杭列を検出した。昭和63年度に行った調査のうちBトレンチで検出した杭列に対応する。調査トレンチの北西壁が汀線ラインとなり、杭は30~35cm間隔で打ち込まれ、岸側には幅約10cm、長さ45~50cmの板が差し込まれていた。形成時期は江戸時代中項と考えられる。

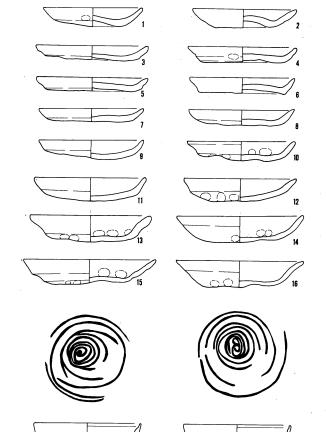
図23 SX-01出土土器実測図

1.2は口径8cm前後、器高 1.5cm前後を計るヘソ皿である。 3~6は口径9cm前後、器高1 cm前後で、底部中央がゆるやか に膨れる点で形状的に1.2と は分類できる。9~12は口径9 cm前後、器高1.5~2.0cm前後、 13~16は口径10cm前後、器高2. 0cm前後で、口縁端部が外反ぎ みに立ち上る。色調は5が黄灰 色を示す以外、全て赤褐色系で ある。

17、18は両者共瓦器椀で口径 8.6cm前後、器高4.0cm前後を計 る。高台はなく、ミガキ調整も 口縁部内に施工される。川越編 年の第Ⅳ段階B型式となり、土 師皿を含めて14世紀前半の時期 があたえられる。
