史跡出雲国府跡

環境整備報告書

昭和50年3月

島根県教育委員会

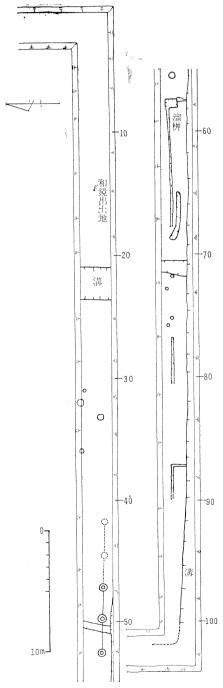
第9図 北側東西素堀溝内遺構実測図

2 検出された遺構 (第9図参照) 調査の対象となった北側素堀溝は幅2.5m、総延長約170mである。溝は西の南北方向溝から東西溝、東の南北方向溝へと続くものである。層位は上から盛土、耕土、バラス、粘土 (=地山)となっており、遺物はバラス内と粘土層上部から発見されている。

東西溝の中で検出された遺構は、この溝のほかに東西方向に奈良時代の柱穴跡が3穴(遺構

は保存)検出された。さらにもう2穴柱穴の痕跡と思えるものがあり都合東西4間の建物跡と推定される。柱穴は直径60~70cmの円形の堀り形に直径30cmぐらいの柱を埋設したもので柱の周囲には栗石を詰める式のものであった。3穴の柱間距離は280cmと260cmを測る。また、幅20cm、長さ9m以上の溝状遺構から続く80cm×70cm(深さ20cm)の長方形の溜桝があ

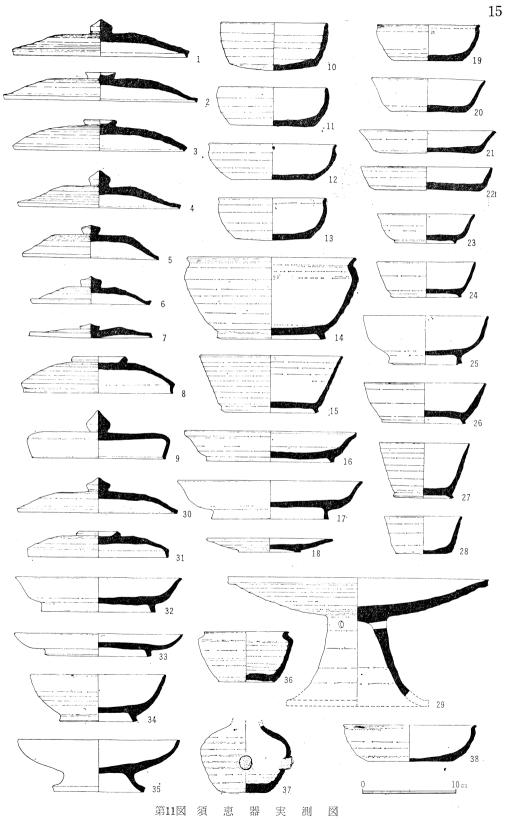
須恵器(第11図)は出土遺物中量的に最も多い。器種は、蓋・环・高环・皿・ 횮など がある。蓋は形態上 5 種に分けられる。蓋Aは、口径17~18.5cm、 高さ3.8cm 前後の比較的大形のもので宝珠つまみをもつ。縁端部は直立するもの(1)、わずかにつまみ出したもの(4)、全く屈曲のないもの(30)がある。蓋B(2)は蓋Aと同じつくりであるが頂部の上面に凹んだ扁平なつまみがつく。蓋Cは頂部に丸味をもたせてロクロ削りをおこない、外傾する環状つまみをつける。縁端部は直立するもの(8、31)、わずかに屈曲するもの(3)がある。 蓋D(5、6、7)は口径13~14cmの小形のもので頂部に宝珠つまみをつける。ロクロ削りは粗雑で範囲もせまい。頂部平担面に糸切り痕をそのまま残しているもの(6)もみられる。縁端部はやや肥厚して若干屈曲する。蓋E(9)は平坦部の面積が広く、やや直立ぎみにカーブして口縁端に至る。頂部には宝珠形のつまみをつけるが平坦面はロクロ削りが全く施されていない。坏Aは底部が糸切りのままで、底面が凹むものが多い。口縁部は単純におわるもの(10、11、20)と、ややくびれたのち外反するもの(12、13、19、38)がある。环B(15、23、24、26、34)は底部を糸切りしたのち低い高台をつける。皿も高台がつくもの(16、17、32、33)

これらの須恵器は胎土に粗い砂粒を含み、なかには焼成温度の低い製品もみられる。蓋では頂部に粗雑なロクロ削りをおこなうものから糸切痕を残すものまでみられるが、緑端部の内面にかえりをつけるものはない。坏・皿についてはほとんど糸切りの手法がつかわれている。こうしたことを併せ考えると、これらは大半出雲国庁跡出土須恵器の編年でいう第3形式から第5形式の範疇に含まれ、なかには一部それ以後にまで降るものもあるとみられる。器種、器形、技法等さらに細かくわけることも可能であろうが、層位的に把握された資料でないためここでは最小限の分類にとどめておく。

なお、注目すべきものとして聴の円孔に栓をした状態のもの(37)が出土している。この聴は口頸部を欠き、円孔に木製の栓がはめこまれており、内部全面および外面肩部に漆が付着していた。また、頸部の割れ口にも漆が付着している。これは漆を入れる容器として意識的に口頸部を欠いたことを意味するものと考えられる。一般に漆は保存する場合にも、使用する場合にも口の開いた容器に入れた方がより機能的であるといわれる。にもかかわらずこうした口頸部のしまった形のものが用いられていることは、古代漆の使用法に何らかの特殊な手法があったらしいことを示唆するものかもしれない。また、従来聴の用途としては、円孔に中空の管を挿してこれから液体を外に注いだものであることが推察されているが、そうしたなかで今回国庁跡から出土した聴のように円孔に栓をしたものがあることは聴の実際の使用法を知る1つの例として注目されよう。

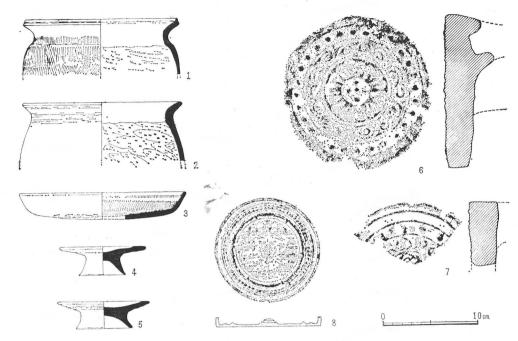
第12図 土師器実測図及び瓦・和鏡拓影

土師器(第12図 $1 \sim 5$)の出土量は須恵器に比してきわめて少ない。器種は皿、甕、小形台付坏などである。皿(3)は焼成前に赤色塗彩をほどこし、かつ内面に暗文をいれる。 甕は「く」の字状にゆるやかに弯曲する口縁部をもつもの(2)、 その先端をややつまみ出したもの(1)がある。口縁部はヨコナデ、内面頸部以下はヘラ削り、外面は粗い刷毛目調整がなされる。胎土は精選され、焼成も比較的良好である。

(第12図―6)は、内区に複弁蓮華文を陰刻風に表現し、凹みのある中房には1+4の蓮子を入れる。外区は圏線で画し、硬化した変形唐草文と珠文を配す。B類(第12図―7)は小片で、内区の文様も判然としないが、外区は圏線で画され著しく便化した変形唐草文と珠文があらわされている。また瓦当面には型破れの傷痕が観察される。この種の軒丸瓦は出雲国分寺跡、国分尼寺跡から出土し、また先の出雲国庁跡の発掘調査でも得られ、それらは型破れ痕も一致していることから同笵のものとみられる。

和鏡(第12図-8)は昭和49年度調査(第9図)で出土した。径11.2㎝を計り、鏡胎は比較的厚手で重量は305分。鏡背の図文は断面三角形の界線によって内区と外区に分かたれる。中央に亀形鈕をおき、内区は上・中・下の3つの図案から構成されている。すなわち、上段には車輪松を図化したものを3個併列させ、中段は右に楼閣、左に車輪松を配し、天空には雁行する10羽の鳥が表出されている。そして下段には双雀が描かれる。外区は内側から櫛歯文帯、二重円文帯、櫛歯文帯を

めぐらし、直角式の中縁におわるいわゆる擬漢式鏡と呼ばれるものである。鏡 胎 の 厚さ、 図 案、縁の形式等からこの鏡は室町時代初期のものとみられる。

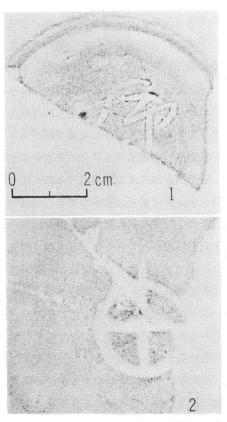
第13図 ヘラ描・印刻土器拓影

墨書土器(図版XII— $1\sim8$)には「浄成」、「石□」、「□女」、「大」、「少目」のほか判読しがたいものが数点ある。へう書土器には「市□」(第13図—1)と読めるものがある。 そのほか「 $\stackrel{1}{\oplus}$ 」印のスタンプ文を有するもの(第13図—2)がある。「浄成」、「石□」、「□女」などは人名の可能性があり、「少目」は四等官制における国司の官名である。 美作国府跡でも同様の墨書土器が発見されている。「 $\stackrel{1}{\oplus}$ 」は「由」または「甲」を記号化したものであると考えられる。「由」を記号化したものとすれば一種の窯印であろう。というのはへう書きで「由」と記されたものが松江市忌部町湯峠窯跡から出土しているからである。また、昭和45年の国庁 跡調香時にも同種のへう書き土器が発見されている。

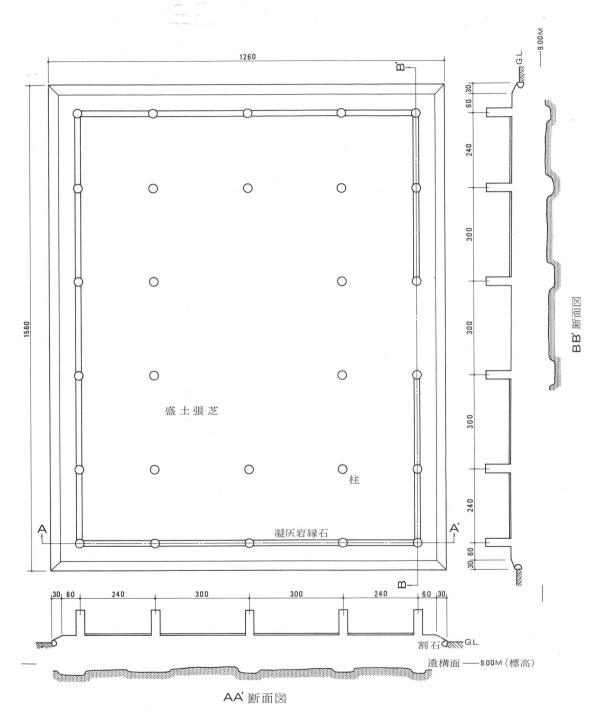
図2 A建物 (政庁後殿)

建物跡の表示としては、20cmの盛土を 行ない、柱位置に柱を立て、それ以外は

張芝とした。法すそには土留をかねて割石を回した。 また、身舎、庇の部分を明確にするため、柱通りに凝 灰岩(地元産の来待石)を回した。凝灰岩界線は、開 口部と推定される東西棟では南面中央1間、南北棟で は東面中央2間の界線を省いた。

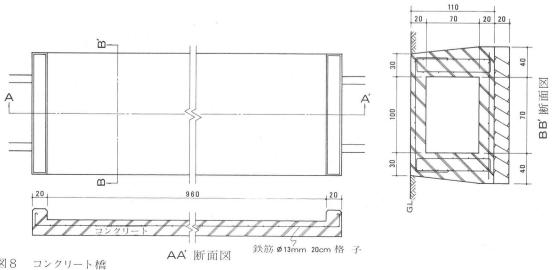
図8

② コンクリート橋(図-8): バスの乗入れを考慮して、010m0鉄筋コンクリート橋を 2 カ所設置した。

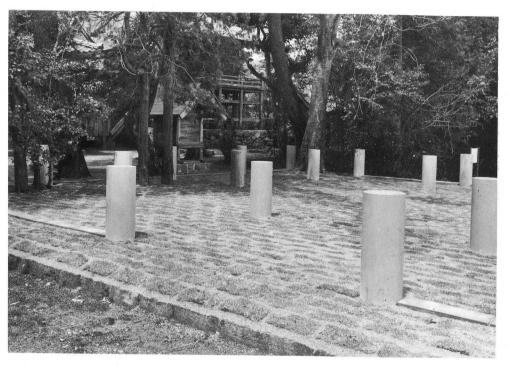
政庁後殿詳細

長さ $1 \, m20 \, cm$ で $40 \, cm$ 地中に埋め込み、厚さ $20 \, cm$ 、 $1 \, m$ 四方のコンクリート基礎を設けた。コンクリート基礎に柱を $5 \, cm$ 埋め込み、柱の当たり部分から四方に、巾 $10 \, cm$ の水切り溝を設けた。また、柱は、キシラモンーヘルを含浸させて防腐処理し、表面ヤリガンナ仕上げとして、政庁の建物だけ、他の建物と区別する意味で丹土塗りとした。

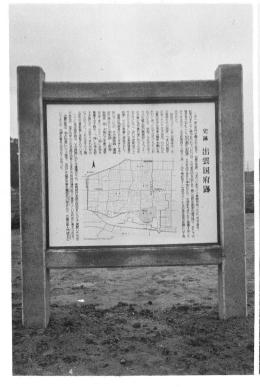
説 明 板

案内板・説明板は地上高さ275cm、幅230cmのコンクリート枠にアクリル板を用いてそれぞれ 1基構築し、見学者の参考に供した。案内板は政庁の築地近辺に設け、現地形に出雲国庁跡推 定復原図を表わし、整備部分はカラーアクリル板を貼り合わせて立体感をもたせた。説明板は 駐車場に近いところにおき、史跡指定地の図と出雲国府跡に関する説明をした。
