奈良國立文化財研究所年報

1 9 7 5

奈良國立文化財研究所

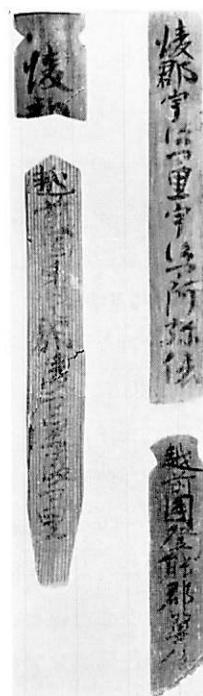
第1図 和銅の木簡

左京8条3坊の調査(第83次調査) この宮外の調査区域からは、9・10坪境小路の南側溝S D1155(東市の北外周溝と思われる)の暗灰色砂混り粘土から25点、9・10坪のほぼ中央を南北に開削し、東市の重要な運搬路であったと考えられる運河S D1300の砂層から5点、計30点出土している。主たる木簡の内容は文書様木簡4、貢進物付札1、習書3などである。S D1155からは「水猪」と判読できる紙片も発見されている。木簡では「東宮青奈 直□」という東市で購った東宮に供する青菜の付札や「符 彼民在□」「□百廿文」「進上駄一匹功四束」などがある。また、「召年料荏油一斗三升□/□九年九月廿五日」は東市で扱われた品目を示すとともに年紀を推定しうる素材である。

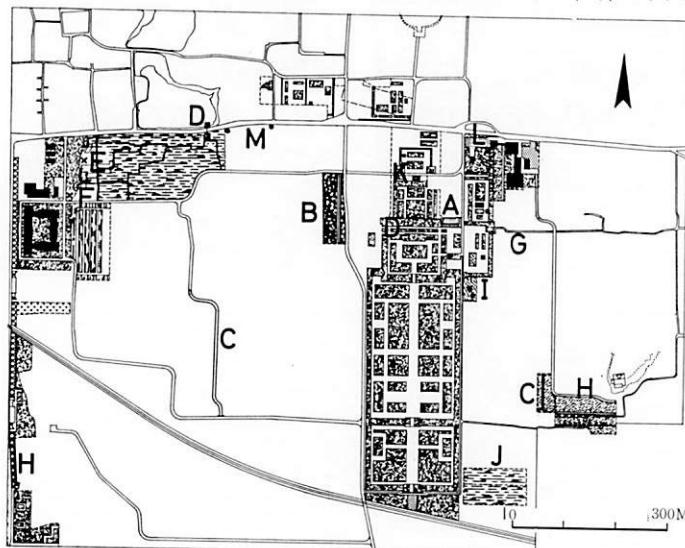
第1図 平城宮跡整備図

緑陰帯造成 宮内に木陰を望む意見が多数あることや、最近舗装された市道の交通量が増大したことから、見学者の利用の便と安全性を考慮して緑陰帯の造成を始めた。緑陰帯の位置は第1次と第2次の内裏朝堂院の間で、宮内整備の大きなブロック区分として計画した。この地区は第27次、第41次発掘調査で一部確認されたように、第1次と第2次の内裏朝堂院とにはさ

まれた遺構の稀薄な空地と思われるが、遺構の安全を期し平均60cmの盛土をし、野芝の種子吹付けを行ない、そこにカシ、シイなどの常緑広葉樹を主体とする植栽を行なつた。

今年度は1969年度に施工した構内道路の南側で5400m²造成した。遺構表示として、第2次内裏外郭築地の西側をながれる南北大溝(S D3715)を和泉砂岩割石

原を主目的とした宮内道路の造成を開始した。第39・43次発掘調査で一部確認された南面東門から北にのびる道路を延長約90m造成した。道路は総幅員が17mで東側14.5mを砂利敷き園路とし、西側2.5mをクラッシャーラン敷きの草刈機等管理用機械通路とした。園路内には 100 m^2 当り1本程度の高木を植栽し、道路の北東から南西へ斜めに横断する水路(S D4951)を玉石により表示した。道路の西側では、幅3m深さ60cmで底面に洗砂利を埋め込んだ玉石(2段積)溝によりS D5100を表示した。(第1図C)

で護岸し溝底に洗砂利を埋め込んだ。配植は西側からの大極殿・東大寺等の眺望を損わず、しかも林立する近代的なビル街を遮蔽する様に考慮した。(第1図B)

の中は盛土し灌木植栽を行なった。築地の北側には玉石溝(幅1m)を、南側の塙地には野芝の吹付けをし常緑高木を主とする植栽を行なった。外濠(幅2.5m)は底面に洗砂利を埋め込み玉石で護岸し表示した。(第1図H)

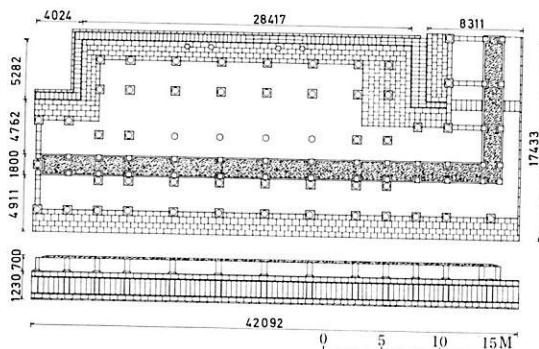
第2図 内裏東樓基壇整備図

内裏東樓基壇復原 第73次発掘調査で検出された内裏東南隅の築地回廊および重閣建物の基壇復原を行なった。築地回廊は中央に築地(幅1.8m)を通し、南面築地回廊の東端で重閣建物(7×4間)にとりこまれた形になっている。復原では回廊の南面を凝灰岩切石による壇上積基壇(高1.23cm)とし、北面は同質切石による雨落溝を造成した。東面築地回廊は現在その東側の市道および側溝によって切断されており、築地心より東2.5mの復原にとどまつた。築地はプレキャスト版(高60cm)を築地幅1.8mに立て、表面に白色リシンを吹付けた。築地内部は盛土張芝を行なつた。床面は造構にならひ、三和土と凝灰岩敷きとした。築地寄柱礎石は凝灰岩により、その他の礎石は凝石により表示し、重閣建物棟通りと付属細殿との間の各々4個所の掘立柱は黒色焼成レンガを用い、その位置および柱径を示した。築地回廊内側にある雨落溝は東南隅で暗渠となり築地回廊を横断しており、基壇面上に凝灰岩の溝蓋石を敷き表示した。(第1図A、第2図)

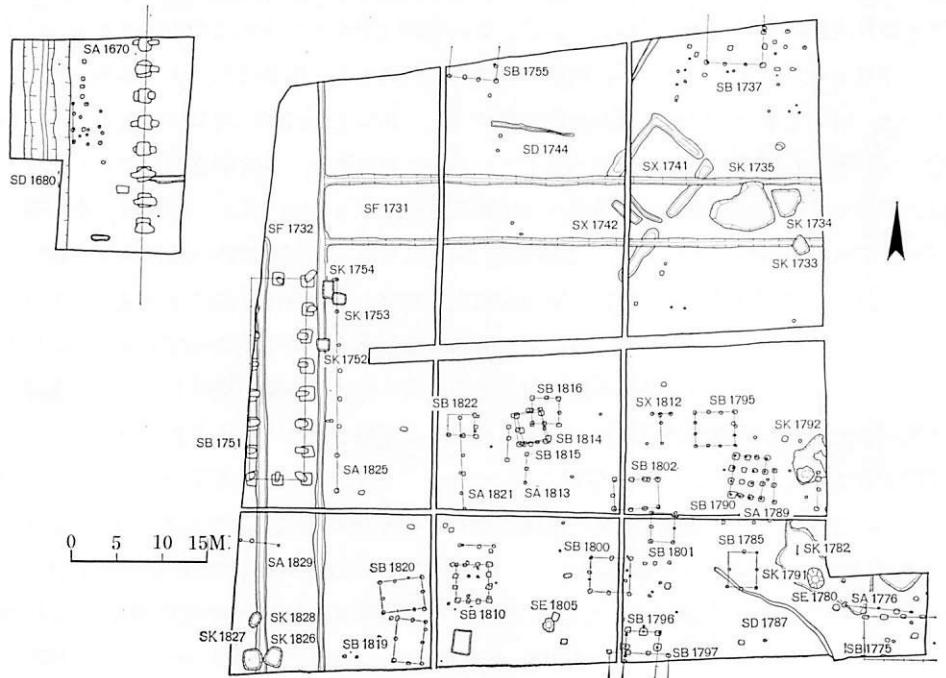
第2図 第16次調査遺構実測図

調査地の東北部では、方形周溝墓S X1741, 1742, 1743を検出した。いずれも上面は著しく削平されており墓壙は検出できなかった。S X1741は北で東に約40度振れており、東北—西南は約9m、西北—は東南約8mの規模である。溝は幅1.2m深さ0.3mほどで東南隅が切れている。溝の埋土からは布留式の甕・壺が出土した。S X1742はS X1741に南接して南東—北東の

溝が残っていた。S X1743はS X1741の北にあり周溝の一辺のみが残っていて規模は不明である。S X1741の西を走る溝S D1744は西でやや北に振れる溝で、約10m検出したがこれも方形周溝墓の一部かも知れない。また調査地の南東部を蛇行する溝S D1787は、幅0.3mで約17mまで検出したが、その性格は明らかでない。調査地の東端中ほどにある土壙SK1792の下に土壙SK1791を検出した。直径2m深さ0.2mの不整円形で埋土にはサヌカイトの剥片と共に縄文晩期の土器片がつまっていた。調査地の西北を東北—西南に横切る砂土からも縄文時代の土器・石器片が出土しており、付近に遺構の存在する可能性がある。

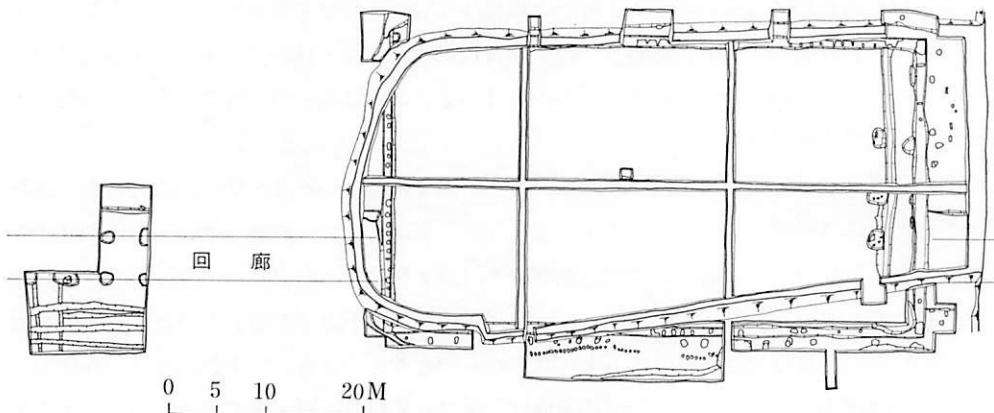
第 3 図 大官大寺跡遺構実測図

1 講堂 推定講堂跡の土壇は、東西約 65 m、南北約 30 m の矩形に近い畠である。講堂の基壇は、東・西・北端はほぼ土壇内におさまっていたが、東南部は土壇外の水田下で検出した。基壇は耕作によって著しく削平され、礎石の据付掘形、根石は遺存しなかった。わずかに東梁行側柱列の中央二間分にあたる礎石の抜取穴を検出した。これらは、明治 22 年権原神宮造営に際して運び去られた時のものであろう。抜取穴は直径 1.4 ~ 2.0 m、深さ 0.5 ~ 0.9 m で心心距離は約 4.8 m • 5.8 m である。穴の中には楔で割られた花崗岩礎石の破片が残っていた。その一つには円形柱座をもつ造り出しがあり、座の直径約 116 cm、高さ約 10 cm、全体の直径 150 cm、高さ 60 cm 以上に復原できる。基壇は、掘込み地業をせずに旧地表面上に黄褐色の山土と弥生式土器・師器などを含む青灰色粘土とを互層につきかためた版築技法で築成している。基壇の化粧石は、凝灰岩の切石でおこなっているが、焼失後に抜取られている。抜取り作業は、基壇端にそって幅約 1 m の溝を掘っておこなっている。溝の底には約 1 m 間隔に延石を外したとのとみられる穴が検出された。化粧石が抜取られた時期は、出土した土器からみて 8 世紀前半である。抜取痕跡の状況から基壇化粧の構造を復原すると、最下部に奥行 0.8 m、幅約 1 m、高さ約 0.3 m の延石を据え、その上に地覆石、さらにその上に羽目石を立てたものと推定される。延石が奈良時代に一般的なものに較べて大きく、また延石の外に雨落の痕跡がなく、延石の上に雨が落ちていた可能性もあり、通常の壇正積基壇とは異なる点もある。階段の痕跡は全く検

出されなかった。西北隅では抜取られているが、基壇の東北、東南、西南隅では、化粧石抜取溝の底面で花崗岩の礎石状の石を検出した。石は長さ約1～1.5m、幅約1.1m、厚さ約0.5mで上面を水平にし、それぞれ外方の二側面を基壇と平行に整えている。石は基壇周りの整地と同時に据えられ、その上に延石が据えられていたとみられる。石の性格については軒の四隅の支柱としての礎石、基壇化粧の四隅の補強、造営開始時における四隅の確定のための榜示石的なものなどが想定されるが、類例が無いので、なお検討を要する。確認した化粧石を除く基壇の大きさは、東西約53m、南北約28.5m、現存高約1.7mである。基壇の方位は北で西へ約0°14'振れている。なお四隅の石の角で測ると東西55.15m、南北30.15mとなる。建物の平面形は桁行9間、梁間4間とみられ、柱間は桁行17尺等間、梁間17・18・18・17尺、側柱から基壇端まで南北、東西とも13尺に復原できる。

今回の調査結果から大官大寺の伽藍配置を考えると、正面に講堂を置き、その前面東に塔、西に金堂を配し、講堂から伸びる回廊が囲む観世音寺式または法起寺式が考えられる。またこれまで講堂と想定してきた建物跡を講堂と断定することはできないので、これを金堂とし、その前に塔と西金堂を向いあわせた川原寺式を想定する

こともできないわけではない。しかし $53\text{m} \times 28.5\text{m}$ 規模の金堂の例は奈良時代以前の寺院になく、9間×4間の平面形式も金堂ではなく、講堂が一般的に9間×4間であることから講堂とみておきたい。大官大寺の創建年代については、天武二年説（日本書紀・大安寺伽藍縁起并流記資財帳）、天武十二年説（元亨釈書・扶桑略記・菅家本諸寺縁起集）などがある。伽藍全体の上限については、今後の調査を待たねばならないが、講堂、回廊下層の土器からすると、藤原宮の造営とほぼ同時期とみてよさそうである。天武年間に造寺、出家、詔經、無遮大会を行なっている記録を考慮すると、今回検出した講堂、回廊が他の主要伽藍より造営が遅れたと解することもできる。しかし大宝元年には「造大安、薬師二寺官准察」とあり、縁起などは文武朝に九重塔、金堂が造営されたことを記しているので、講堂と回廊の造営だけが遅れたとしてもできない。むしろ伽藍の造営の上限を持続年間を大幅に遡らない時期に求めるべきであろう。

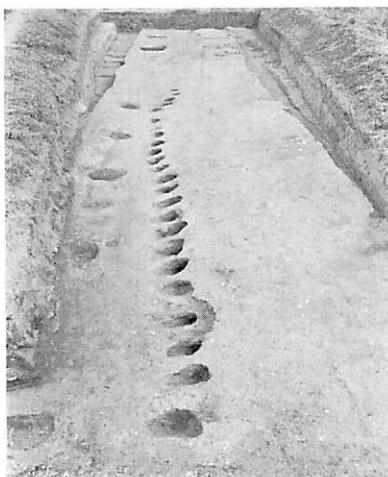
第4図 横落下痕跡（西から）

化粧石抜取溝の外には、造営時の足場穴とみられる柱穴がある。柱間は2～2.5mであるが一定していない。基壇の南・東には焼失時の樅の落下痕跡がみられた。いずれも断面が一辺約15cmの方形の穴で、斜に突きささっている。特に南面中央では約40cmの間隔で一列に並んでいる。穴の壁には炭が付着し、穴の上面に樅を打つけたとみられる角釘が残っているものもある。また基壇東北端の外側では隅木の落下痕跡が検出された。穴に隅木の一部も遺存し先端に風鐸を吊りさげる金具類がとりついていた。隅木断面の一辺長はそれぞれ30cm以上である。

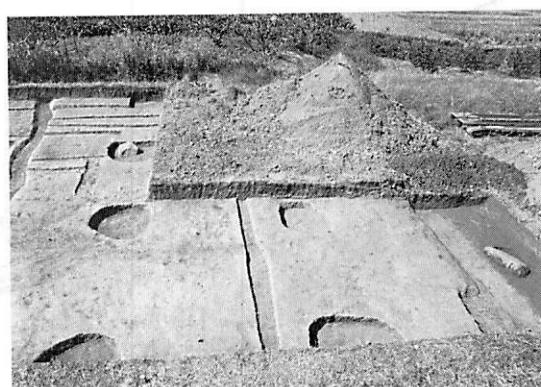
第5図 回廊跡（東から）

2 回廊 講堂の東西に回廊がとりつくことが明らかになったので、講堂心から西約50mの位置にもトレンチを設定して調査した。基壇は化粧石が抜きとられており、基底部に30～50cm大の河原石がはりついている。講堂取付部で幅10.3m、現存高約0.6mである。講堂基壇より西へ37m以上伸びていて、回廊の東西幅は心心で127m以上になる。基壇の方位は、講堂に較べて東で北に10'以上振れている。一部で礎石の抜取穴や据付掘形列を検出した。それによれば、桁行約4m(13尺)、梁間約4.5m(15尺)の単廊に復原され、東西10間以上伸びていてことになる。また講堂とは、回廊の北側柱列が講堂建物の南入側柱列と柱筋を合わせる関係になる。なお、回廊基壇は、講堂基壇の化粧

石を四面にめぐらしたのちに築成されており、基壇の築成方法、方位などの相違点からみて、講堂よりも遅れてつくられている。

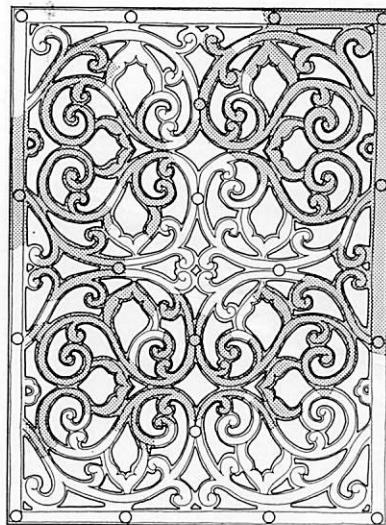
第6図 門木先飾金具復原図

文を線刻したのち、透し彫りしたものである。文様は左右それぞれ四個所から内側へのびる唐草文で、上下・左右が対称になるように配されている。唐草文の接点と四周に都合18個所の方形の鉢穴があり、一部に青銅製で頭部円形の鉢がのこっている。風鐸の吊り金具は、焼失落した隅木の一部についたまま出土したもので、長さ35cmの鉄製環釘と直径12cmの八葉形の金銅製座金具と断面径2.5cmの金銅製遊環からなるものである。

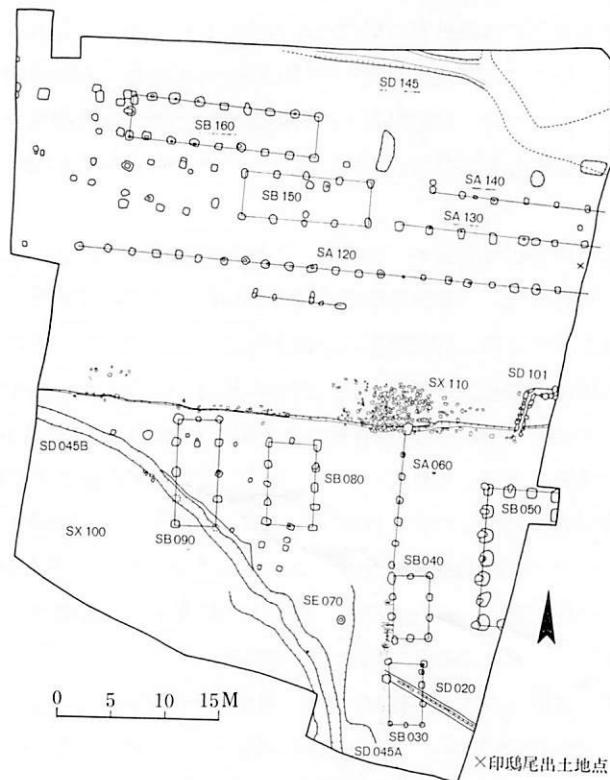
第7図 和田廃寺遺構実測図

いたもので、SX100の護岸石敷と考えられる。盛土中から7世紀代の瓦が出土した。後世の氾濫と耕作による破壊が著しいが、復原すると東西44m以上、幅約4mとなる。調査地の東側にある石組溝SD101は東から南へ曲折して設けられ、SX100へそそぐ排水溝である。石敷SX110と同時に設けられたものであろう。SX110の北には約14m幅の空閑地を隔てて、東西柵SA120がある。SA120は、柱間約2mで、21間分45mを検出した。SA120は、SX110と同じく真東西に対し、西で北へ約4°振れる。SA120で画された北側には、東西柵SA130・SA140と、東西建物SB150・SB160がある。SA130は6間分、SA140は5間分を検出したがさらに東にのびる。柱列の方向は、いずれも真東西に対し、西で北へ約4~5°振れる。SB150は4×1間の東西棟、SB160は8×1間の東西に細長い建物である。SB150は真東西に対し西で北へ3°、SB160は6°振れる。いずれも柱穴から7世紀代の瓦を検出した。SX110で護られ、SA120によって画される柵・建物群が、すべて同時期に作られたものかどうかは、にわかに決定し得ないが、出土遺物から相前後して設けられたと考えられる。

SB050は、真北に対し北で東へ3°振れる。SB050の南西にある井戸SE070は、須恵器大甕の底を打ち欠き、中にこぶし大の玉石を詰め、井戸として転用した甕井である。甕は口径0.9m、肩部に六耳環をつけて

いる。調査地の東南から井戸の方向へのびる暗渠SD020は、瓦製土管16個を連結したものであるが、暗渠上の施設は検出されなかった。この他、調査地区南半にあたる河道埋土上では建物SB030、SB040、SB080、SB090、柵SA060を検出した。SB030、SB040はいずれも3間×2間の南北棟で規模も小さく柱筋も通っていない。SB030はSD020より新しい。SB040の廃絶後には再び河川がこの付近を流れたらしく、しがらみが作られている。しがらみは、細い杭を斜めに打ち込み、杭・竹などを絡ませていた。SB040

の北にある S A060は、南北柵で 6間分を検出した。真北に対し、北で 4° 東へ振れる。S B 080・S B 090は、いずれも 4×2 間の南北棟である。S B 080は掘立柱建物であるが、1個所だけ根石を置き、自然石の礎石をすえている。S B 090は瓦器を含む S D 045B より古い。S D 045B は長さ80mまで確認した。S X 110以南の旧河道上にある柵・建物群は、7世紀後半から鎌倉時代にかけての長い期間に建てられたものであるが、方向、配置などが S X 110以北のそれと異なる点から、その性格は異なったものが考えられる。

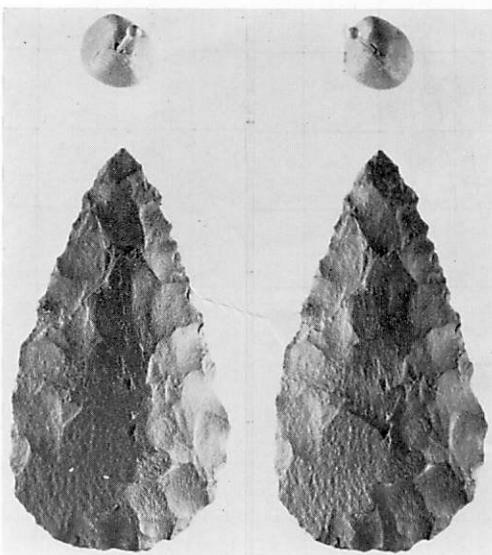
第1図 鎌状石器のステレオ写真

そこで今回は普通カメラを用いて、縮尺の大きい写真ネガを得ることに主眼をおいた撮影を行なった。被写体には小形の鎌状の石器 ($l=50\text{cm}$, $w=2.8\text{cm}$, $th=0.58\text{cm}$) を選んだが、これは土器などと違って断面が写真上で測定し易いという利点を生かしたものである。カメラは一般に使用されているプレスカメラを使用したため、レンズの主点位置、画面距離がmm単位でしか測定できないこと、フィルムの圧着が不完全であるためと、レンズのディストーションの程度が不明であるため、フィルム上で部分的なモデルデフォーメーションが避けられることなどの欠点はあるが、近接撮影が可能なため、 $\frac{1}{4}\sim\frac{1}{3}$ 大の写真縮尺が得られた。

撮影は台に被写体を載せ、垂直に行なった。

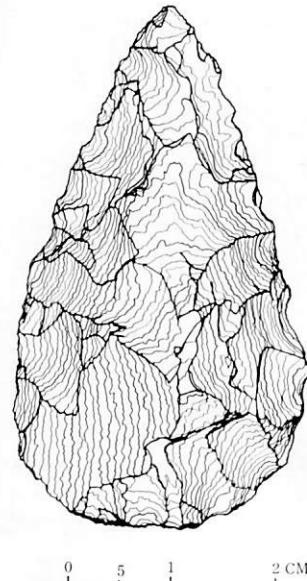
第2図 鎌状石器平面図
(等高線間隔: 0.2mm)

石器研究にとって拡大図は細部の観察をうながすであろうし、等高線による剥離面の表示はまだ新しい試みとして今その効果を予測できないが、細部の計測が可能なことは剥離面の分析を通じた石器製作技術の解説にも有効なデータを提供してくれるに違いない。のために小形遺物専用のカメラの開発と、さらにはこのシステムの省力化の方法として、写真測量の原理を生かしながらフィルムを介さない図化機の開発が要求される。（伊東大作、仙 幹雄・松沢亜生）

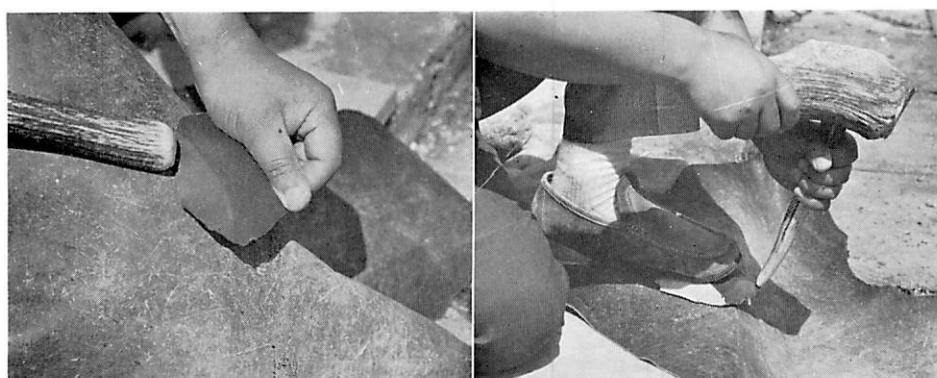
第3図 打面周辺の整形加工

翼状剥片を得る第2段階での作業(第4図)は石核となる剥片を踏みつけて固定し、鹿角製パンチを当て、鹿角ハンマーで加撃した—c(第4図右)。ただし前処理として石核の打面周辺の整形を行なう—b(第3図)。実験を通して感じたのは打面調整の意義よりむしろ引きつづいて剥ぎ取られる翼状剥片を規制することにあり、剥片の画一性の保持はこの条件にかかわるといえる。

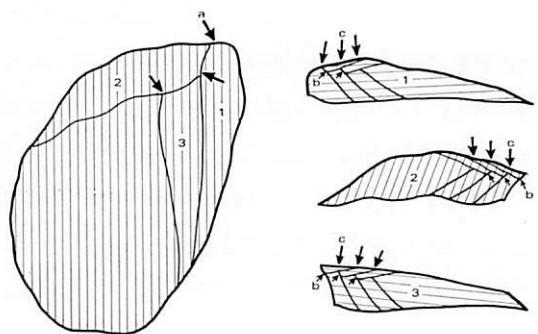
第4図 瀬戸内技法概念図
素材剥片および翼状剥片と石理の関係

瀬戸内技法は大阪・国府遺跡の資料とともに命名されてから久しく二上山周辺の資料によって補正されたのは最近のことであるが、そうした例にならって作業を進めてみた。第一段階の剥片取りは石製ハンマーを用い交互剥離の原則に従がい—a(第4図左),平坦な剥離面を打面とした剥片(同右中,下)を準備した。先にふれたようにこの段階すでに一つの原石から要求に合った剥片を効率よく複数打ち剥ぐのは困難であった。

打点についていえることは鹿角パンチを用いたときバルブは不明瞭なものとなり、いわゆる打痕は残らないことを知った。剥片取り段階における石製ハンマーによる直接加撃(a)の打痕を考慮にいれるならば、従来いわれて來ている“パンチ痕”なるものは硬質ハンマーによる痕跡であり、軟質パンチ使用のとき生ずるような性質のものではないと結論される。
