山王廃寺跡第5次発掘調査報告書

- 1. 本報告書は、国庫・県費補助による昭和53年度埋蔵文 化財保存事業山王廃寺跡発掘調査の概要をまとめたもの である。
- 2. 発掘調査は前橋市教育委員会が主体となり、昭和53年 7月10日~8月25日の期間実施した。
- 3. 報告書の執筆は、調査に当った社会教育課文化財保護 係職員ならびに調査担当者他が以下のとおり分担執筆し、 富沢が編集した。

(2) 掘立柱建物跡 ①掘立柱建物跡1

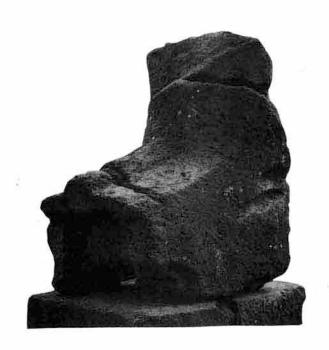
(表紙) **国認定重要美術品 石 製 鴟 尾** (昭和11年11月28日認定) (山王日枝神社境内)

塔心礎の北方約60mの畑地から出土したと伝えられている。多孔質の輝石安山岩製であり、同所都丸民治氏所蔵のものとともに一対になる。現在、尾の先端を欠くが、高さ98cm、側面幅くびれ部で41cm、下方最大部80cm、厚さ52cmある。

表面には、大棟の棟木をはめ込む切り込み、降棟の瓦をさしこむための切り込み等が良く残っている。

鴟尾は火防のまじないのため大棟の両端に置かれたが、石製のものは少なく、現在あるものは全国でも4例のみである。その内の2例が山王廃寺跡より出土している。
