山梨県内分布調査報告書

(平成26年1月～12月)

山梨県教育委員会

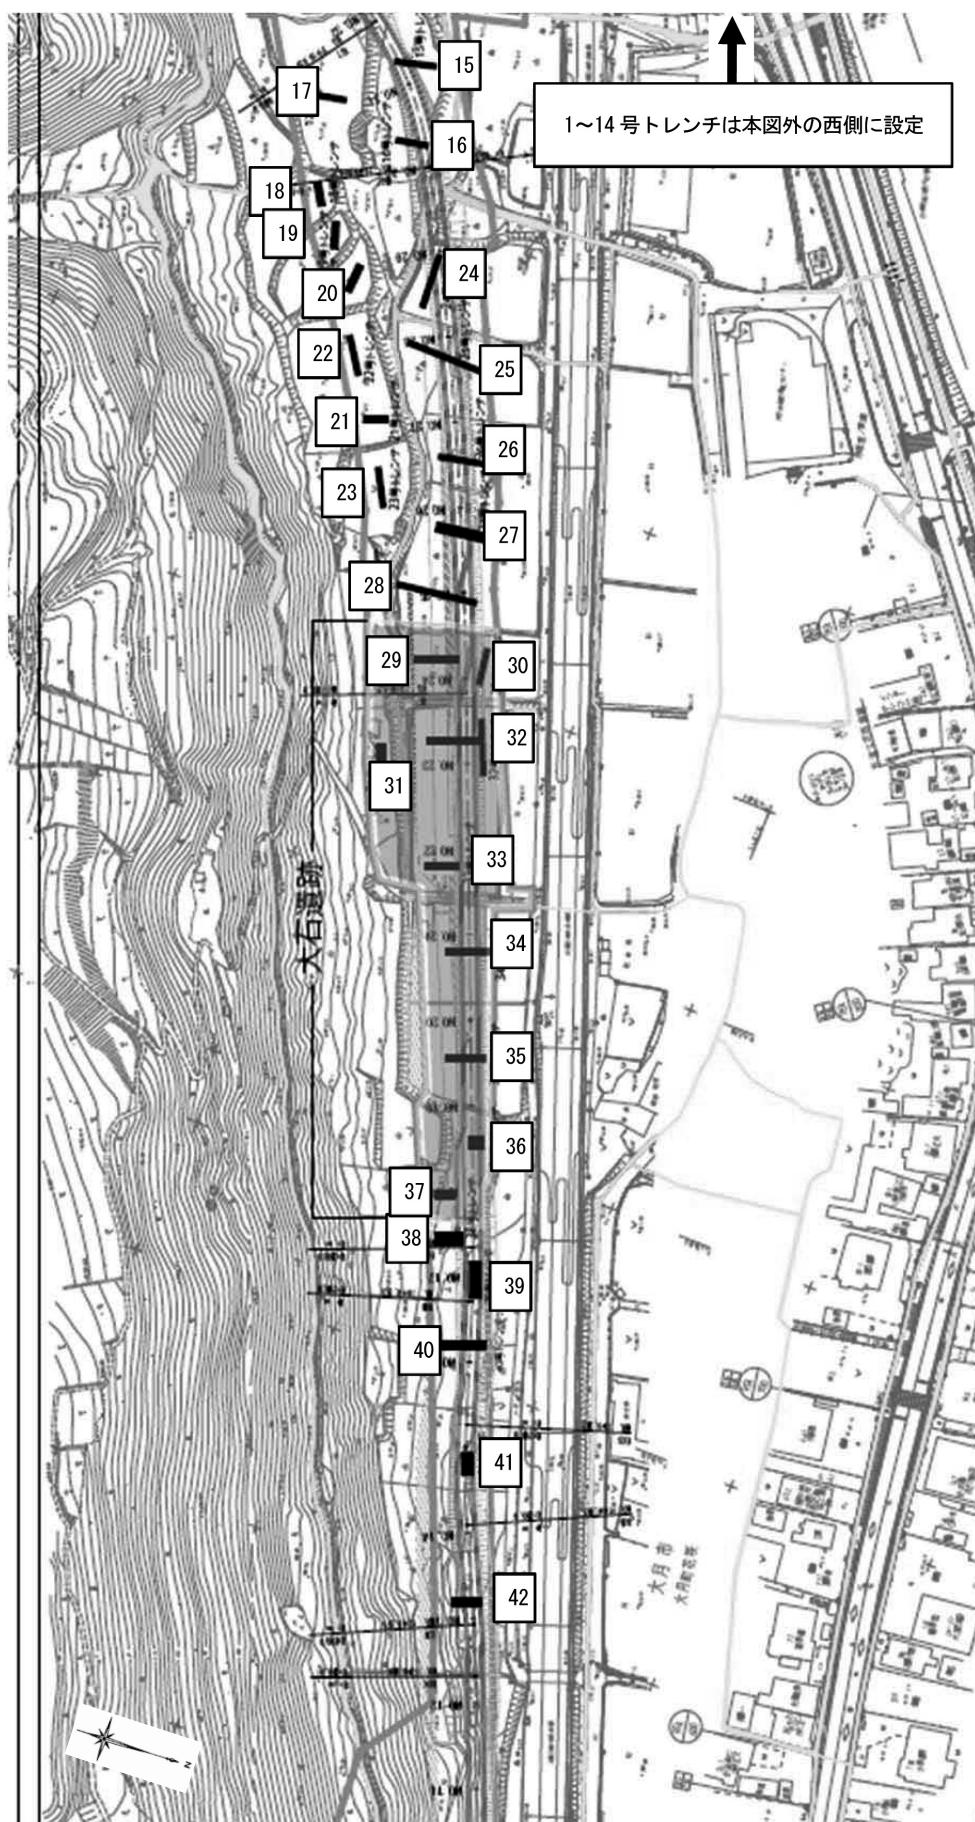
第2図 試掘トレーニチ配置図

1～31号トレンチからは遺構・遺物は確認されなかった。32号トレンチでは現地表面から約1.4m下の暗褐色粘質土層（6層）を掘り込む土坑1基が確認され、約2m下の黒褐色粘質土層（8層）より縄文時代前期の土器片が複数出土した。この8層はトレンチの北側約4mの範囲で確認されたが、東・西端はトレンチ外へ続く。34号トレンチでは現地表面から約1.4m下の暗褐色粘質土層（6層）から古代の土師器・須恵器などの破片が複数出土し、約1.65m下の暗褐色粘質土層（7層）上面で南北約1m×東西約0.65mの土坑を確認した。35号トレンチでは現地表面から約1.8m下の暗褐色粘質土層（5層）上面で径約0.6mの焼土跡を確認した。36号トレンチでは現地表面から約2.2m下の暗褐色粘質土層（7層）から古代の土師器片1点が出土した。37号トレンチの7層は36号トレンチの7層と同層で現地表面から約1.9m下にあり、古代の土師器片1点が出土した。38・40・41号トレンチの表土層（1層）からは近世・近代の陶磁器片等が若干出土した。39号トレンチでは現地表面から約1.8m下の黒褐色粘質土層（4層）から古代の土師器片が1点出土した。42号トレンチからは遺構・遺物は確認されなかった。

試掘の結果、32～37号トレンチまでの間に縄文時代と古代の遺構・遺物が確認された。30号トレンチでは遺構・遺物は確認されていないが、地形の制約からトレンチの掘削深度が現地表面から約1.6mまでと浅かったため、遺物包含層に達していない可能性がある。一方、32号トレンチの遺物包含層は西へ続いていることが確認されている。これらを踏まえると30～37号トレンチの間で本発掘調査が必要であると考えられる。またこの発掘調査対象範囲内には縄文時代・古代の少なくとも2面の生活面が存在することが明らかになった。なお、この範囲は周知の埋蔵文化財包蔵地ではなかったため、新たに小字名をとって「大石遺跡」とする。

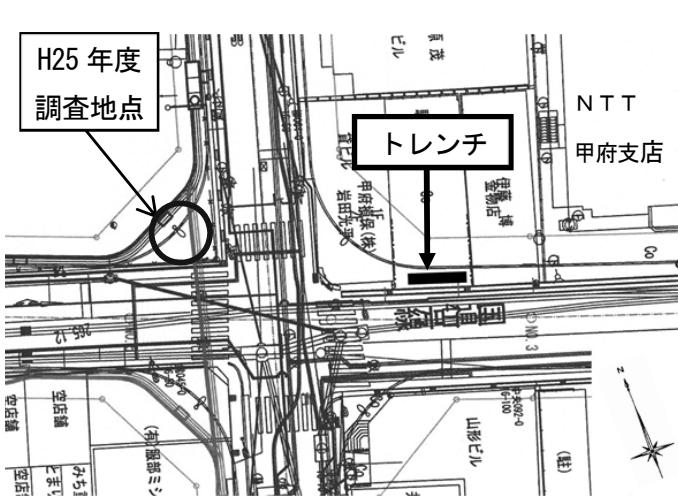
第2図 試掘トレーニング配置図

試掘調査は重機により南北約1.3m、東西8m、深さ80cmのトレーニングを掘削した後人力により精査し、土層の観察と遺構・遺物の有無の確認を行った。地表面は約30cmのコンクリートに覆われていた。トレーニングの東側の3分の2ではコンクリートの下に層厚約20cmの茶褐色粘質土層があり、その下に江戸期の遺構面が認められた。江戸期の遺構面において、トレーニング東端から約90cmの地点で南北方向の木樋が検出された。木樋の上には径30cm以上の扁平な巨礫が蓋状に置かれていた。この木樋は甲府上水の支線と考えられる。また、遺物として染付腕と鉄釉が施釉された陶器片が出土した。トレーニング西側3分の1では、コンクリートの下は攪乱層であった。溶けたガラス片などが検出されたことから甲府空襲の痕跡と考えられる。

試掘調査の結果、甲府上水の支線配置が解明されたり他の遺構・遺物が検出される可能性が高いため、発掘調査を実施する必要がある。

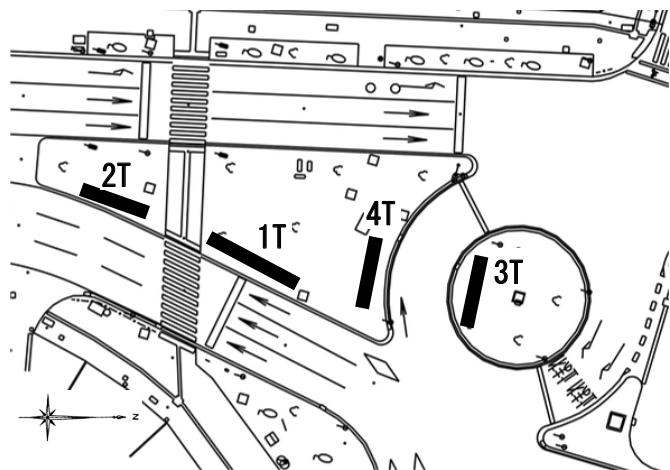
第2図 試掘トレンチ配置図

第1トレンチは長さ8.5m、深度1～1.4mを掘削したが、盛土層、碎石層、コンクリート基礎などが観察できたのみで遺構・遺物は検出されなかった。第2トレンチは長さ6m、深度1.2mを掘削した結果、盛土、碎石層の下の深度1.2mで江戸期と推測できる暗黄褐色土層が確認され、その上面で約1.8m間隔で並ぶ方形の土坑3基が検出された。第3トレンチは長さ6m、深度1.7mを掘削した結果、盛り土の下に碎石層や攪乱層があり、その下の深度1.7mで暗黄褐色粘質土層が安定した土層として観察された。第4トレンチは長さ8m、深度1.7mを掘削した結果、第3トレンチとほぼ同様の堆積であったが、暗黄褐色粘質土層の上層にわずかな焼土層が確認された。第3トレンチ、第4トレンチともに遺構・遺物は検出されなかった。

調査の結果、第2トレンチ付近については甲府城柳御門周辺の状況が理解できる遺構が検出される可能性が高いため発掘調査の必要がある。その他の地点については遺構・遺物の検出はなかったので発掘調査の必要は無いが、甲府城跡に隣接する地域であることから工事施工時には立会が必要と思われる。

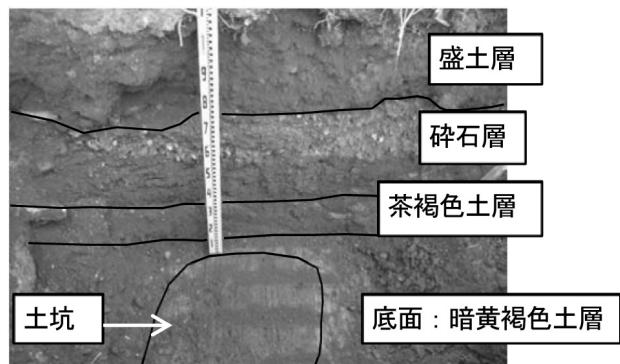
2T土層堆積状況および遺構確認状況

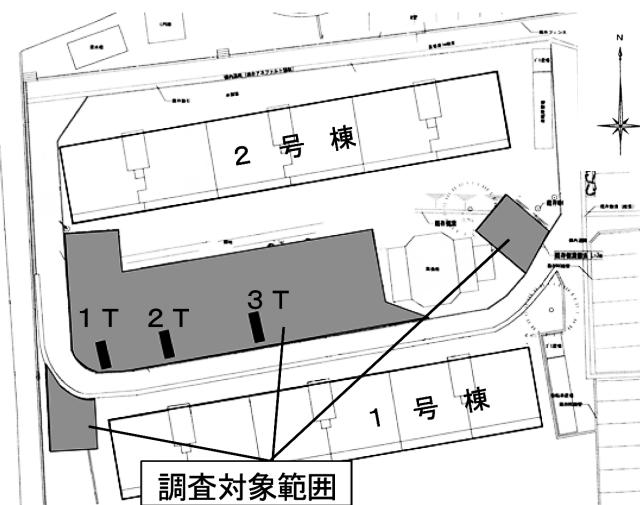
第2図 試掘トレーナー配置図

第1トレーナーでは、15～20cmの表土層の下に、一部分ではあるがややしまりの無い黄褐色土層(第1層)があり、その下に粘性・しまりが強い茶褐色土層(第2層・5～10cm)が検出された。さらにその下方からは粘性・しまりに富み炭化粒子と焼土粒子を含む茶褐色土層が検出されたが遺構・遺物の検出は無かった。第2トレーナーと第3トレーナーでは、10～15cmの表土層の下は造成による搅乱やコンクリート塊などが検出されたのみで良好な土層は観察できず、遺物も認められなかった。

試掘調査の結果、一部で良好な土層が見られたが遺構・遺物はなく、ほとんどの地域が造成により搅乱されてしまっている。以上から、発掘調査は不要であり、工事に着手しても差し支えないと判断される。

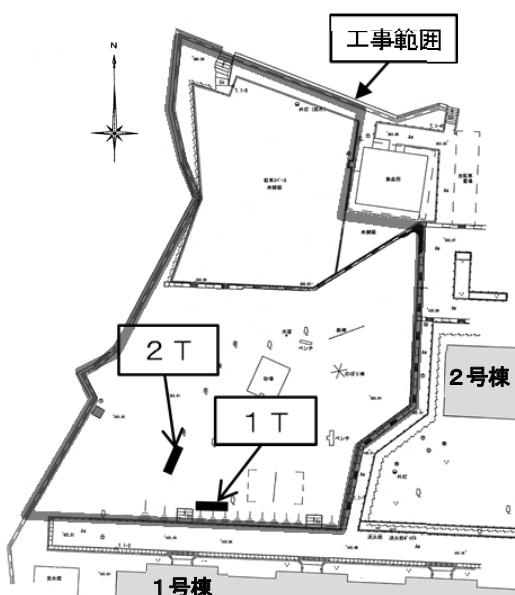
第2図 試掘トレンチ配置図

試掘調査は工事計画で掘削深度の大きい南部に重機で2本のトレンチを掘削した後、人力により精査し遺構・遺物の確認と土層の観察を行った。第1トレンチは長さ3m、幅1.7m、深さ1.2mを掘削した。表土層の下は部分的に碎石層が見られたが、主に明茶褐色土を基質とする亜円礫の巨礫層や薄黄褐色砂礫土層であった。第2トレンチは長さ3m、幅1.5m、深さ1.2mを掘削した。表土および埋設物敷設に伴う攪乱の下は第1トレンチ同様の砂礫層であった。

両トレンチとも遺物包含層に相当する土層はなく、遺構・遺物は検出されなかった。従って、埋蔵文化財の保護措置は不要であり、工事に着手しても差し支えないと判断される。

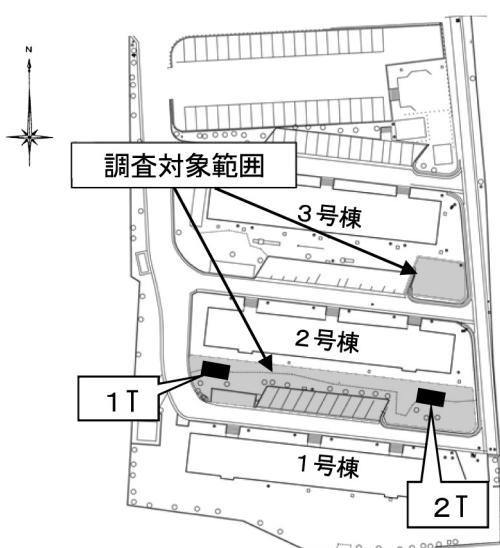
第2図 試掘トレンチ配置図

第1・第2トレンチともに長さ約3.5m、幅約1.5m、深度約1.2mを掘削した。両トレンチとも層厚約30cmの表土層とその下位の暗黄褐色土層が観察された。この暗黄褐色土は盛り土であり、碎石が混入し、非常に堅く転圧されている。両トレンチからは遺構・遺物の検出は無かった。

試掘調査の結果、建物造成時に堅く転圧された盛り土層しか観察されず良好な土層堆積は確認できなかった。以上から、埋蔵文化財の保護措置は不要であり、工事に着手しても差し支えないと判断される。

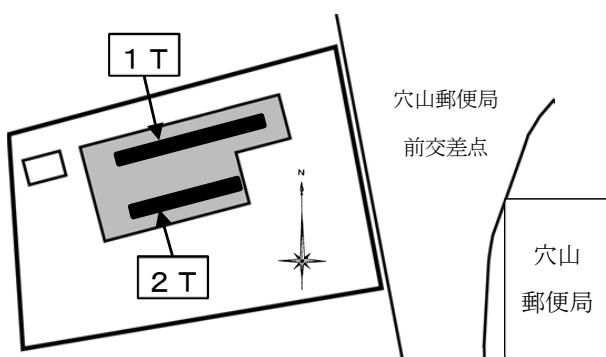
第2図 試掘トレーナー配置図

試掘調査は、重機により建物の建設予定位置に東西方向の2本のトレーナーを掘削し、人力による精査を行い土層の観察を行った。第1トレーナーは幅約1.5m、長さ11m、深さ1.2mを掘削した。表土下は所々で深くまで攪乱が見られた。良好な土層が観察された地点では、上位より茶褐色土層、黄褐色土層が確認でき、トレーナー西端では地表下1m以深に再堆積と思われる御岳第一軽石層(Pm-I)が認められた。第2トレーナーは幅約1.5m、長さ7.4m、深さ1.2mを掘削し、第1トレーナー同様の茶褐色土層、黄褐色土層を確認した。また2本のトレーナーの壁面の観察から、土層は地表面とは異なり東南東方向に緩やかに傾斜していることが確認できた。

調査の結果、遺構・遺物は検出されなかった。従って、埋蔵文化財の保護措置は不要であり、工事に着手しても差し支えないと判断される。

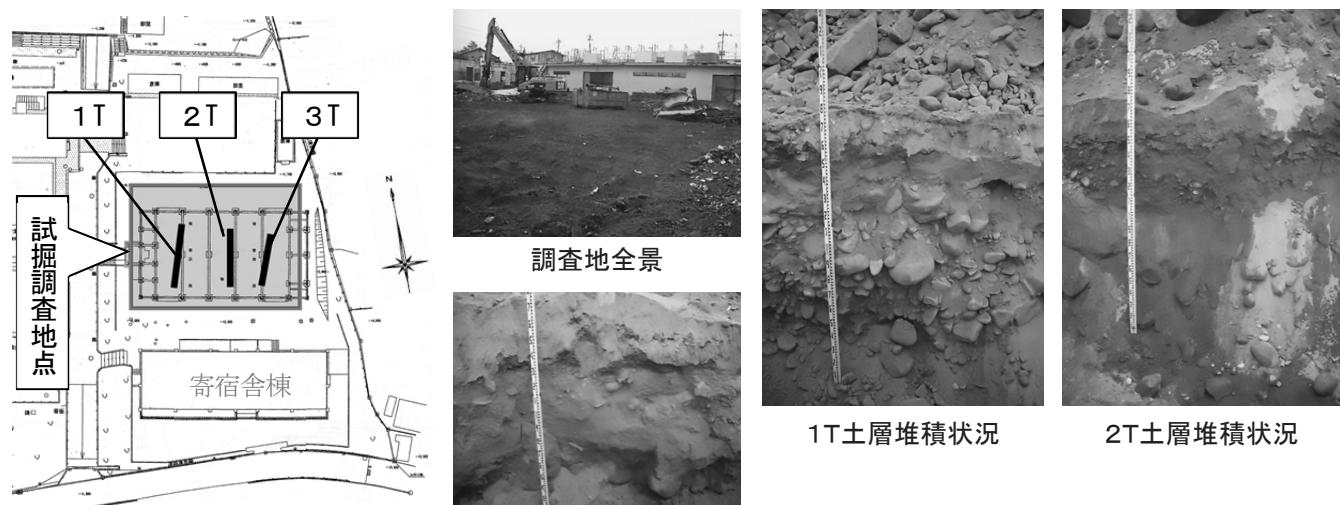
第2図 試掘トレンチ配置図

調査は、地下埋設物を避けてトレンチを3個所設定し、重機で掘削した後、人力で精査して土層の観察を行った。第1トレンチでは上位から盛土層(60cm)、砂層(30cm)、暗茶褐色粘質土層(10cm)、黄褐色土層(20cm)、砂礫層(100cm以上)が観察された。第2トレンチでは、上位から盛土層(30cm)、砂礫層(40cm)、砂層(50cm)、砂礫層(100cm以上)が観察された。第3トレンチでは、上位から盛土層(50cm)、砂層(20cm)、砂礫層(130cm以上)が観察された。最下層の砂礫層は5~30cmの亜円礫を主体とし、トレンチ底まで厚く堆積していた。いずれのトレンチからも遺構・遺物は検出されなかった。

以上から、埋蔵文化財の発掘調査は必要なく、工事に着手しても差し支えないと判断される。

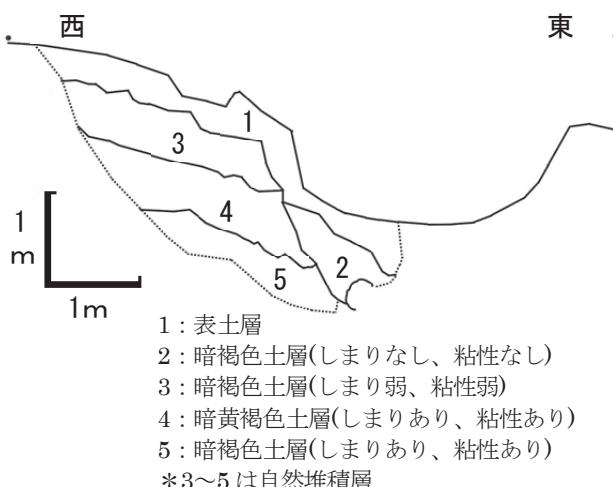
第3図 トレーナー土層断面図

調査では、人力により掘削しつつ落ち込みの内部の土層を観察したが、表土層の下において地下式坑の天井部に比定可能な地山層が検出されず、しまりのない暗褐色土層中にビニールなどが混じり込んでいた。そこで、落ち込みの底面を確認するため、重機で西側にトレーナーを掘削したところ、地表下0.6mの位置で直径0.2mの丸太が3本南北方向に長軸を向けた状態で検出された。さらに継続して重機による掘削を行った結果、丸太の下にブルーシートが敷かれ、その下に自然堆積の地山層が確認された。

この結果、調査した落ち込みは地下式坑ではなく、公園整備時に、地盤を安定させるために行った土留め工部分が陥没したものであり、新しい地形と考えられる。なお、本調査地点の周囲には複数の落ち込みが確認されており、これらは遺構の可能性もあるため、工事施工時には立会調査をする。

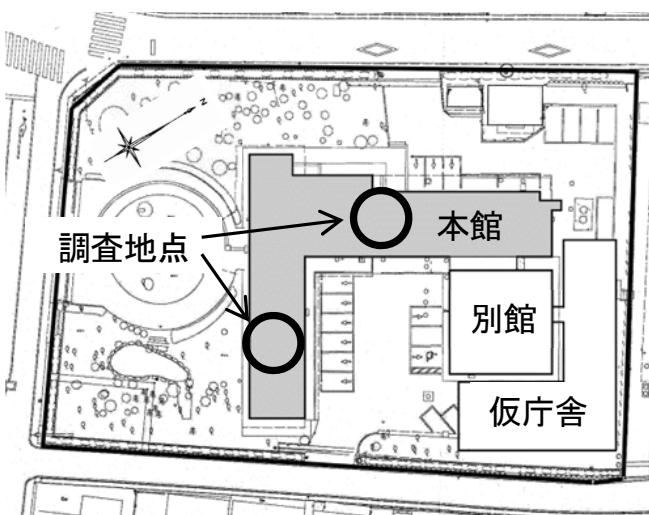
第2図 立会調査位置図

最初に建物の基礎間に包含層が残存しているかどうかの確認を行ったが、基礎間はすべて攪乱土であった。次に建物建築時の基礎工事による攪乱の範囲の確認を行った。建物基礎は現地表下65cmまでは地中梁でその下に厚さ45cmのベースがあり、ベースの下はラップルコンクリート塊で、設計上では猿橋溶岩流まで達しているとのことである。基礎を設置するための余堀は幅約30cmと狭く、人力での掘削によるものと思われる。基礎を解体撤去するには既掘範囲内の掘削は困難であり新たな地山掘削は避けがたい。しかし、基礎を残したまま発掘調査をするのは基礎の倒壊の恐れや鉄筋の突出など危険性も大きい。そこで、発掘調査前にベースと地中梁を慎重に撤去し、包含層への影響が大きいと考えられるラップルコンクリートは発掘調査後に撤去することとした。

ベースと地中梁の解体工事では遺物の発見はなく、また掘削土中にも遺物は観察されず、今回の解体工事は埋蔵文化財への影響はない判断した。ただし、この敷地は谷村城跡（谷村陣屋跡）に当たるので、本庁舎建設に先立って発掘調査が必要である。

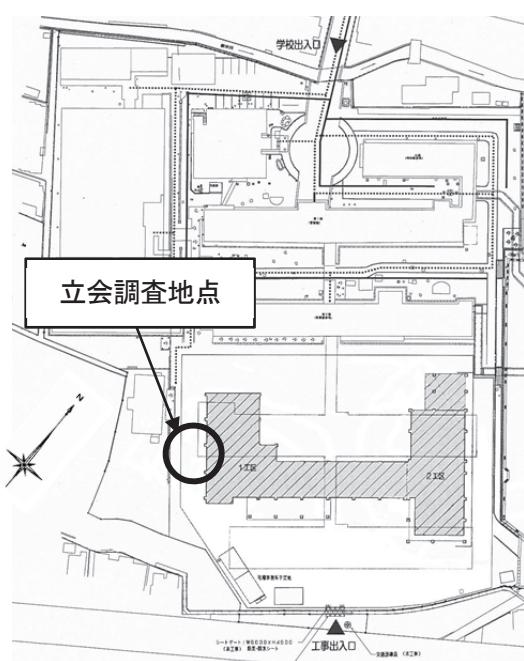
第2図 立会調査位置図

工事はハンドホール用縦坑と電気配管用管路溝の掘削である。ハンドホール坑は2m四方を深さ最大1.4mまで掘削した。ほとんどが既掘削による攪乱層であったが、縦坑の南東面の一部は新規に掘削され良好な土層堆積が観察できた。そこでは、上位より、約20cmのアスファルトおよび碎石層、暗茶褐色土層、黄褐色土層、暗黄褐色土層が観察できたが、遺構や遺物の検出はなかった。また当初、予想された溶岩には達しなかった。管路溝は幅1m、長さ6m、深さ60cmを掘削した。アスファルトおよび碎石の下は、既掘削後の砂質または砂礫質の埋め戻し土であり新規の掘削はなかった。

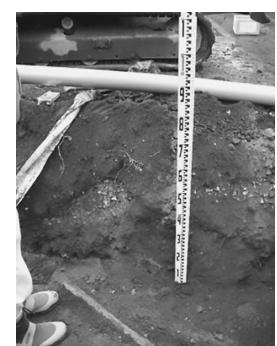
管路溝土層堆積状況

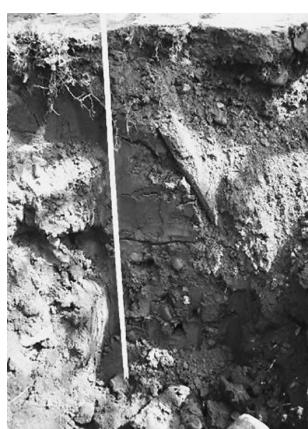
第1トレーンチ（南端：下流）および第2トレーンチ（中間）では約20cmの表土の下に3層が確認できた。第1層は茶褐色砂質土層でありやや絞まりにかける。第2層は暗茶褐色砂質土層である。第3層は茶褐色粘質土を基質とする5～10cmの亜円礫層であり、この礫は河床礫と同じ構成である。第2層まで部分的に攪乱が認められた。いずれの層からも遺構・遺物は検出されなかった。第3トレーンチは約20cmの表土の下は石積み時の裏込めの礫と生け垣の樹木根により全面が攪乱されており、良好な土層は確認できず、遺物も検出されなかった。

1T土層堆積状況

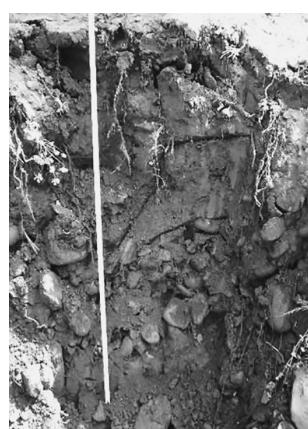
2T土層堆積状況

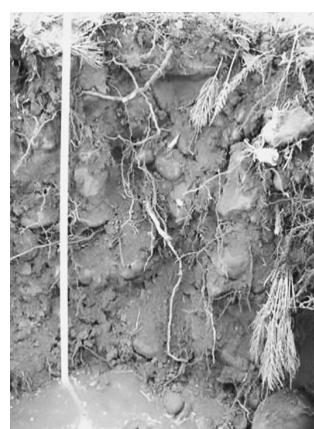
3T土層堆積状況

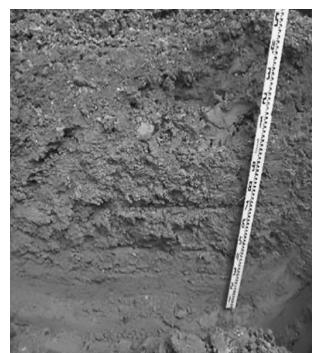
立会調査では2本のトレーナーを掘削し、断面の観察と遺構・遺物の有無確認を行った。第1トレーナーでは110cmの盛り土および表土の下に地山層である明茶褐色土が見られ、茶褐色土、淡黄褐色土と続く。第2トレーナーでは70cmの表土、盛り土、耕作土の下に暗黄褐色土層があり、さらに第1トレーナーと対応する小礫を多く含む茶褐色土、淡黄褐色土による地山層が観察できた。地山層は数cmの角礫を含んでいて斜面堆積物であると考えられる。いずれのトレーナーからも遺構・遺物の検出はなかった。

2T土層堆積状況

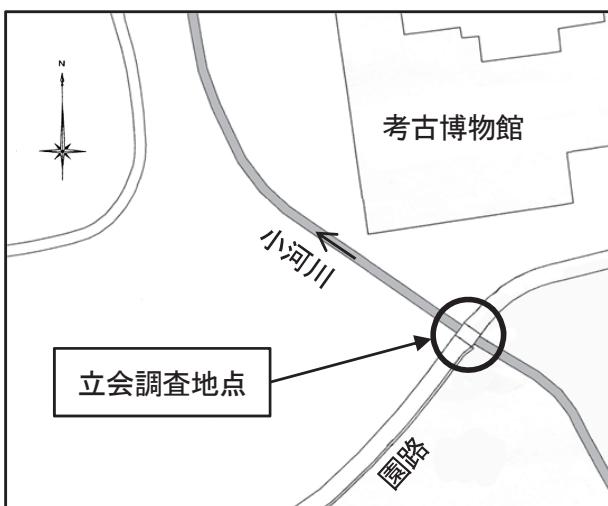
第2図 立会調査位置図

立会調査は重機と人力によって幅約2m長さ約5mのトレーナーを3箇所掘削した。深さは水道管が検出された地表下約150cmまでである。当初は2箇所の掘削を想定していたが、橋の南西側において水道管が想定した箇所から検出できなかったため、3箇所を掘削することになった。

現園路面から水道管が埋設してある地表下約150cmのまではアスファルト、碎石、砂質土などの既掘削工事による人為的な整地土層であった。水道管より下位は地山層と思われる暗茶褐色粘質土層であり、5～10cm程度を掘削したが遺構・遺物は検出されなかった。以上から立会調査地において埋蔵文化財の保護措置は必要なく、工事を進めて問題ないと判断される。

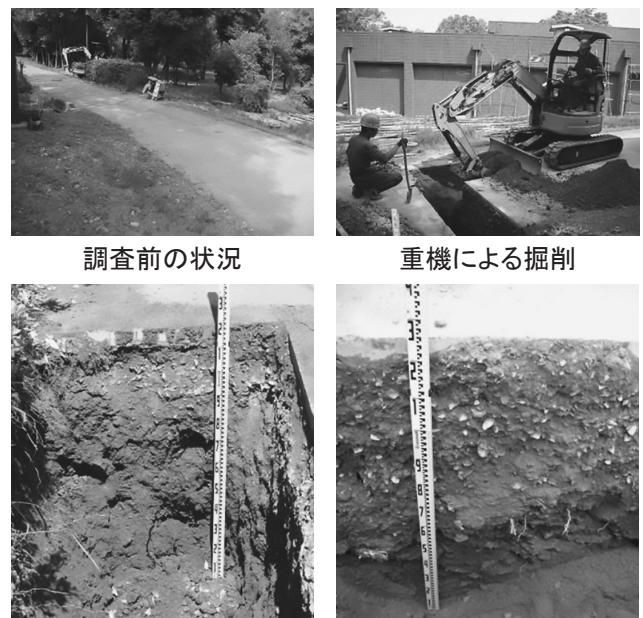
1T土層堆積状況

2T土層堆積状況
