熊本城跡遺跡群

J R 鹿児島本線外一線連続立体交差事業に伴う
新馬借遺跡および花岡山・万日山遺跡群埋蔵文化財発掘調査報告書

2014.3

熊本県教育委員会

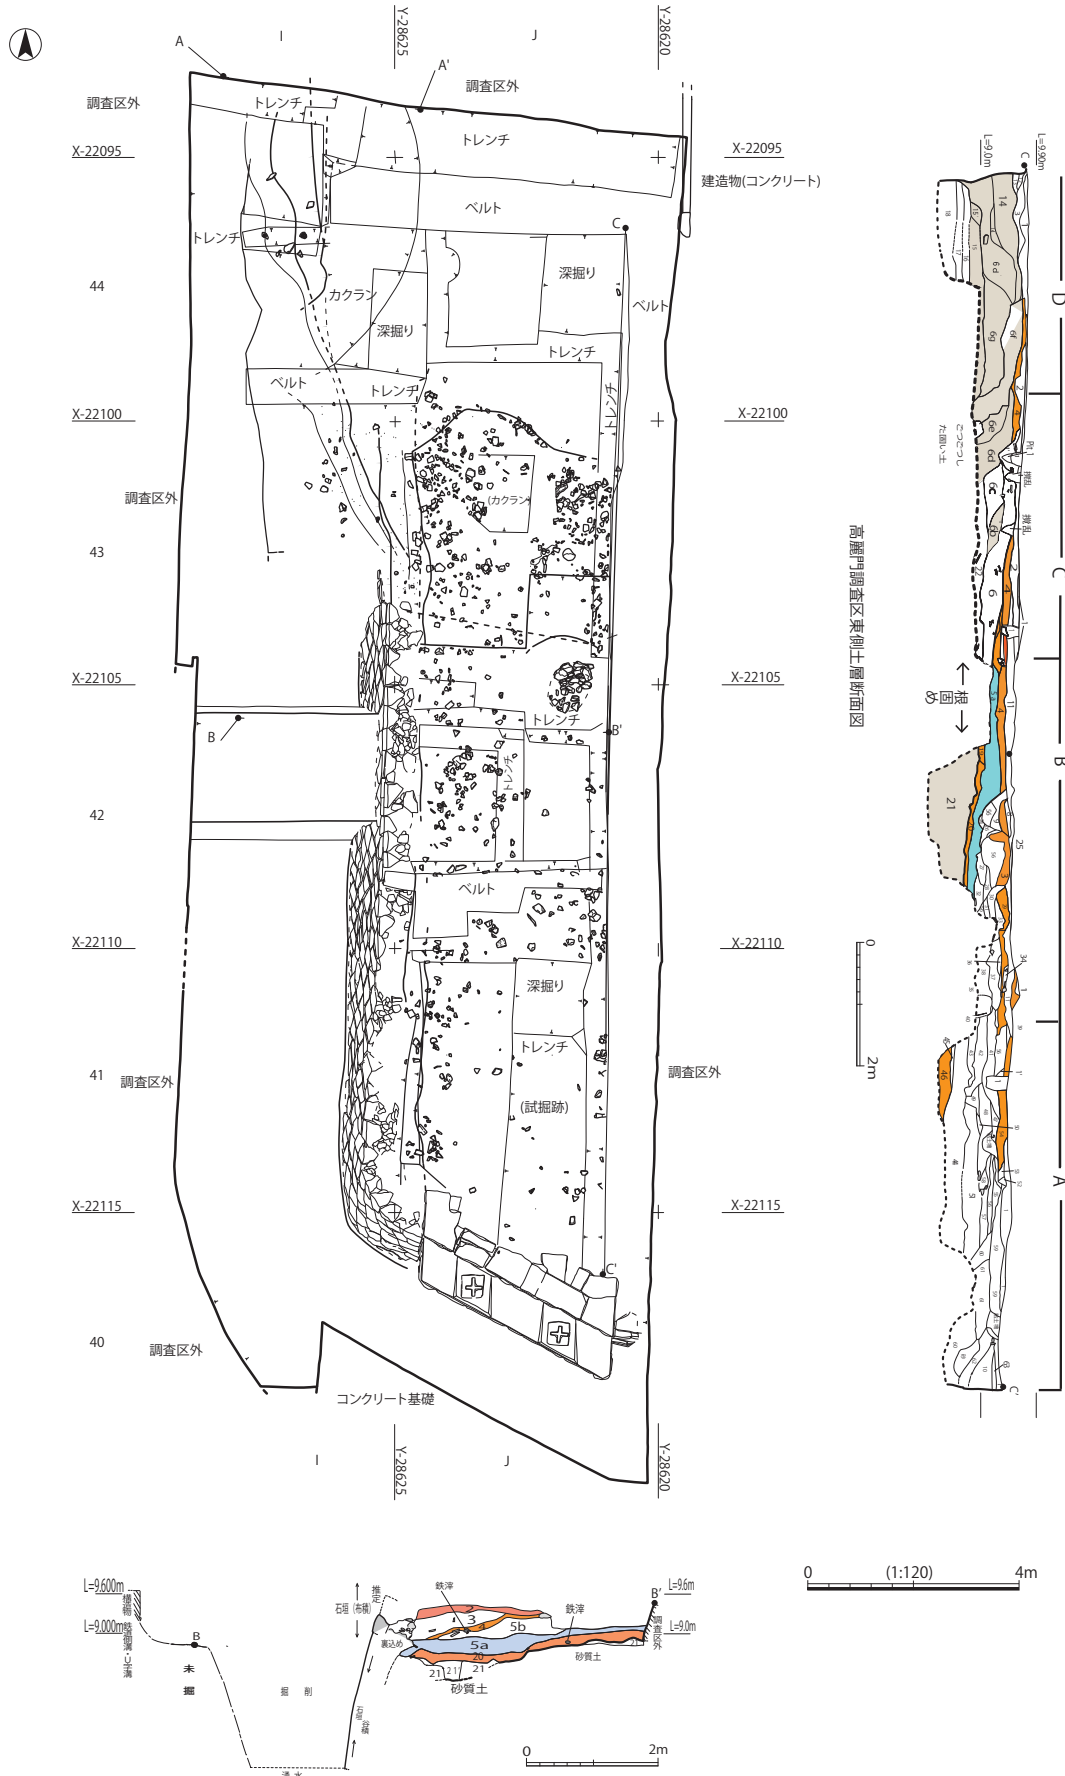
Fig.9 高麗門調査区平面・断面実測図 平面図S=1/120

範囲D：堆積土であるが、殆ど遺物がない。

土手を築いたときの堆積土。
