# 柏原遺跡群III

- 柏原K·L遺跡・中世居館址と中世水田の調査 - 福岡市埋蔵文化財調査報告書 第157集

福岡市教育委員会

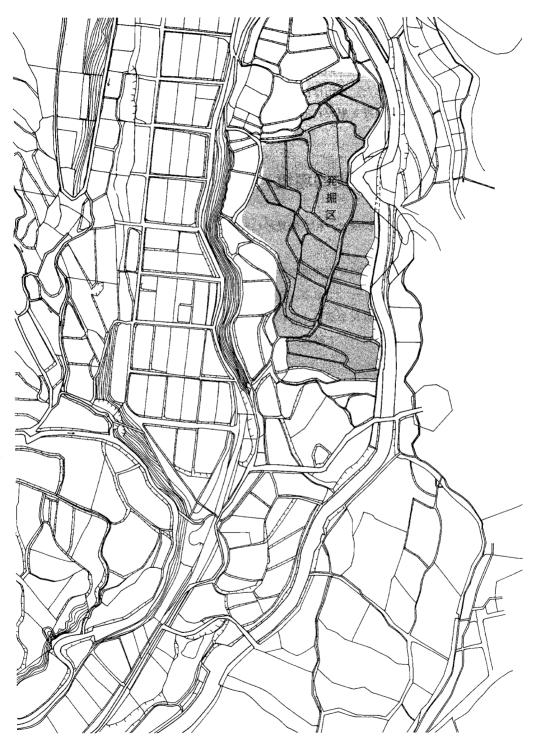
Fig.3 K遺跡の地形と発掘区 (1/3,000)

K遺跡は開発地域内の北西端に近い,樋井川右岸に位置している。遺跡前面は樋井川の水源である第1支流,第2支流,第3支流,第4支流あるいは四十塚にはいり込む支流が樋井川と合流し,ある程度の広さの沖積地が形成されている。この沖積地は油山山麓に形成された丘陵に囲まれて小さな盆地状になり,樋井川流域のまとまりの中でもさらにひとつのまとまりをみせている。

K遺跡はこの沖積地の最奥部にあたる河岸段丘上に位置している。樋井川左岸(西側)は油山よりのびる丘陵(標高65m)によって限られる。この左岸の丘陵と遺跡の間は樋井川の解析によって深くえぐられ、丘陵は約10mの急崖となっている。樋井川と遺跡の比高差は約6 mである。また東側にも油山から派生する丘陵がのびてきて、遺跡との間が限定されている。古く

宅地造成されているが丘陵は標高 $73m\sim49m$ で舌状にのびている。この丘陵と遺跡の間にも旧流路による解析谷がはいりこんでいる。この谷と東側丘陵の比高差は約8mで丘陵部から谷部へ急崖となっている。谷の幅は $25\sim30m$ である。谷部と遺跡の比高差は現状で約3m前後である。遺跡前面の沖積地と遺跡の比高差は約5mを測る。

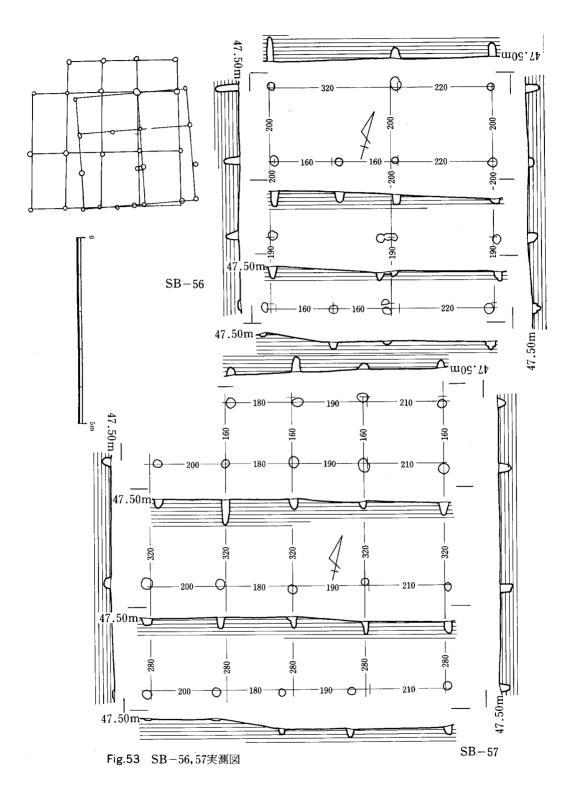
M-34, 35, N-34, 35グリットにかけて検出した。SB-57と重複関係にある。SB-57との前後関係は直接の切り合い関係がないので不明である。二面廂の南北棟建物で主軸をNー

$16^\circ$ -Wにとる。身舎は桁行 2 間,梁行 2 間で,北,東に廂を付ける。桁行3.9m,梁行3.2m,柱間は図示した。北廂は梁行5.9m,桁行2.0m,東廂は梁行2.7m,桁行5.9mである。各柱穴掘り方は径20cm前後の円形で,深さ $10\sim60$ cmである。柱穴には柱根および柱痕跡はみられない。 第57 号掘立柱建物(SB-57)(Fig. 53)

M-34, 35,  $N-33\sim35$ グリットにかけて検出した。SB-56と重複関係にある。SB-56との前後関係は直接の切り合い関係がないため不明である。二面廂の東西棟建物で主軸を $N-77^{\circ}-E$  にとる。身舎は桁行 3 間,梁行 2 間の総柱建物で北,西に廂を付ける。桁行6.1m,梁行 6.0m,柱間は図示した。北廂は梁行1.6m,桁行5.7m,西廂は梁行6.1m,桁行1.7mである。各柱穴掘り方は径 $20\sim25$ cmの円形,深さ $10\sim65$ cmで $20\sim30$ cm前後が多い。柱穴には柱根および柱痕跡はみられない。

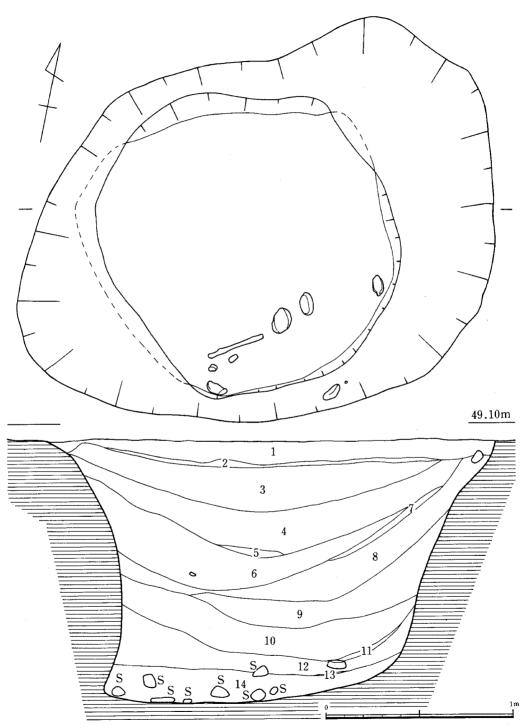
Fig.56 SE-01(井戸)実測図

この井戸には現在、湧水はみられないが発掘所見では底部が礫層に達しており、またわずかながらオーバーハングしているので湧水があったことが推測できる。北側を流れる樋井川の川床が侵蝕され低下したことにより、地下水脈が下った結果によるものであろうか。井戸はこのSE-01を除いて他に存在しない。このことが地下水脈の低下と関連するか否かは判断できないが、可能性としては指摘することができよう。また、井戸が少いことは遺跡立地とも大きく関連しているものと思われる。遺跡をのせる河岸段丘の基盤層は砂と礫層の互層をなしており、深く掘り込んだ場合、壁面の崩壊をまねく恐れが強く、深い井戸の掘削には適していなかったことが指摘できる。多くの危険性をおかして井戸を掘削するよりも、遺跡の直下を流れる川水を利用することがより有利であったことが指摘できる。現在でも、きれいな水が流れており、当時、上流に人家がないことからも考えられることである。方形区画Ⅱの内槨西端部の北側に備えられた出入口状の陸橋は谷川(樋井川)へのおり口の通用出入口であった可能性も強い。

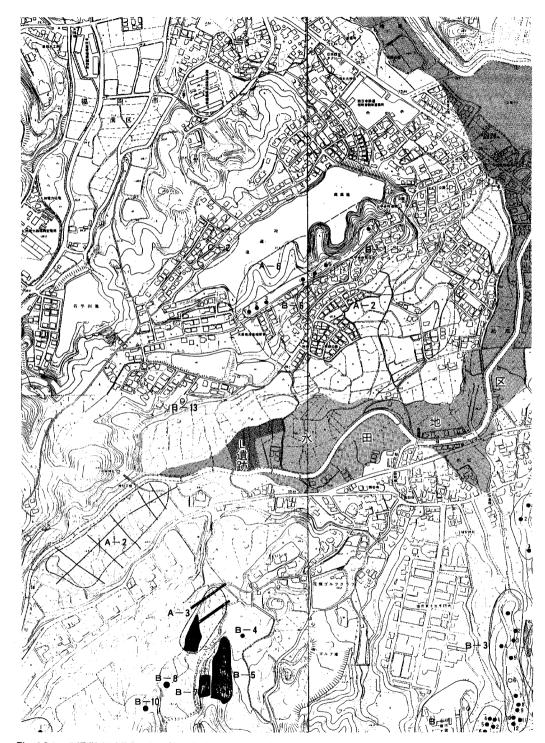
Fig.104 L遺跡調査区と水田範囲想定図 (8,000分の1)

L遺跡はK遺跡の河岸段丘面より一段下位の樋井川流域に展開する小規模な沖積地一帯を占めている。現状では水田(棚田)となっていて、かなりの広さの水田が存在するが、試掘の結果、樋井川の流路を中心として幅100~150mの範囲で沖積地が存在する。標高38m~30mで下

沖積地は重機によって試掘した結果,沖積地の土層堆積は粗砂層,泥層の互層となっていて 数面の水田耕作土を確認した。水田は沖積地の全面に拡大しており,調査期間等の関係によっ て最も水田の残存状態が良好と思われる上流域に限って実施した。 (山崎)

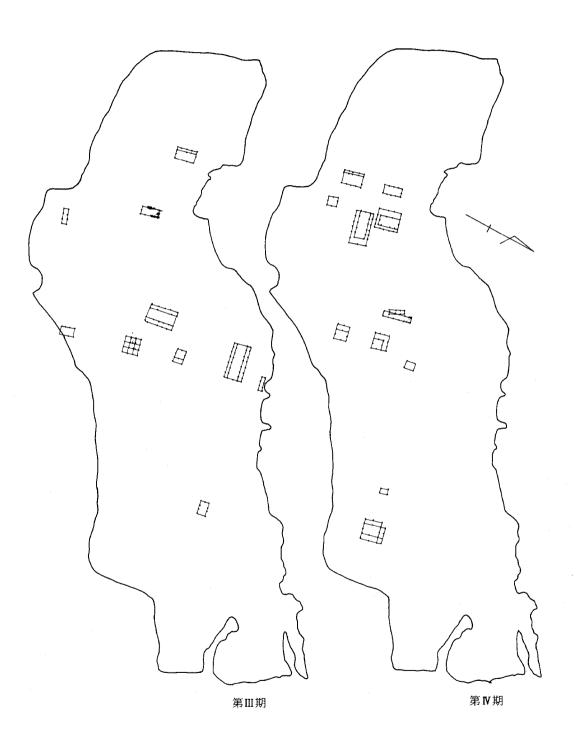
Fig.108 第III、IV期建物群配置図

方形区画溝は完全に埋没したものと考えられ,方形区画溝と掘立柱建物群との間には有機的な関連性は認められない。掘立柱建物の配置は前段階を踏襲し,西半部に大部分が集中する。 $SB-07,\ 22,\ 20',\ 30,\ 33,\ 34,\ 37,\ 41,\ 46,\ 49の<math>10$ 棟から構成される。遺跡東半部が広場としての機能を果していたと考えられる。
