香 椎 A

福岡市埋蔵文化財調査報告書第317集

福岡市教育委員会

平成 3 年、香椎宮に隣接して住宅の建設計画が持ち上がり、福岡市教育委員会では、発掘調査を実施して、記録保存に努めました。その結果、香椎宮の社家に関わると考えられる中世の屋敷跡を検出しました。本書は、この香椎 A 遺跡第 2 次調査の成果を報告するものです。

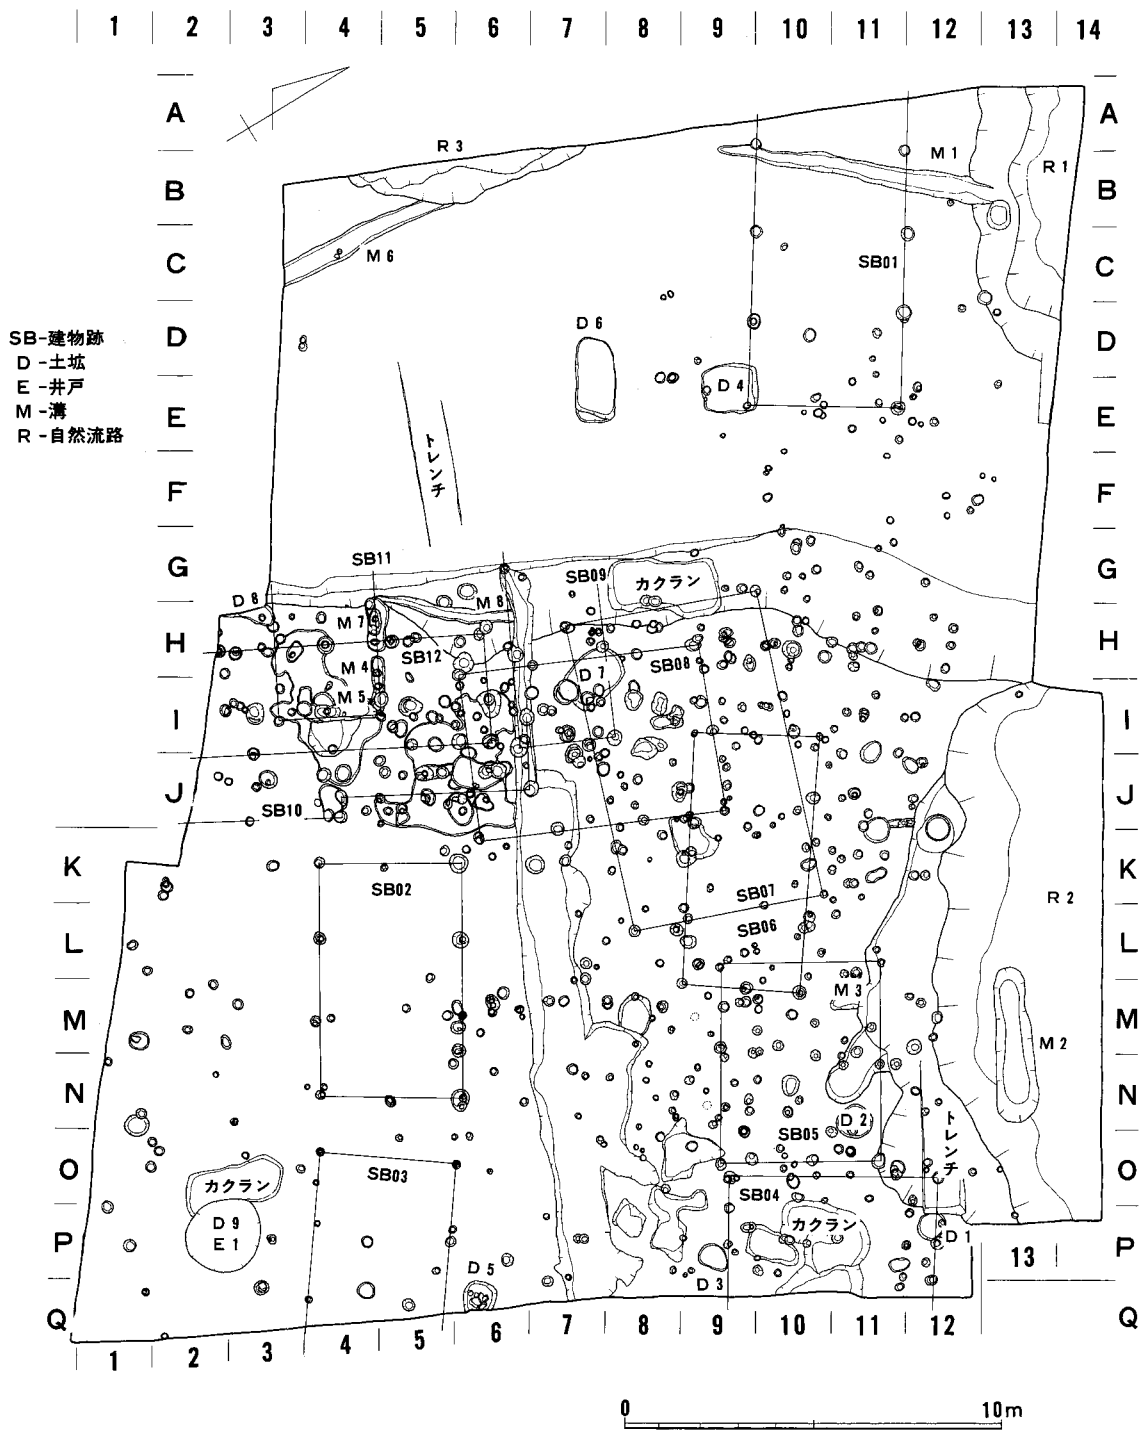
Fig. 6 検出遺構全体図 (1/200)

香椎A遺跡群第2次調査においては、柱穴多数、土壇9基、井戸1基、溝状遺構8条、自然流路3条を検出した。

柱穴には、根石を裾えるもの、柱痕跡を残すものなどが若干見られたが、ほとんどは柱痕跡すらとどめない素掘りの柱穴であった。根石には小礫を用いたものがほとんどだが、1例だけ墓石片を転用したものがあつた。柱穴からは多数の掘立柱建物があつたものと思うが、推定しえたものは、12棟にとどまった。以下、遺構別にその概要と出土遺物について報告する。

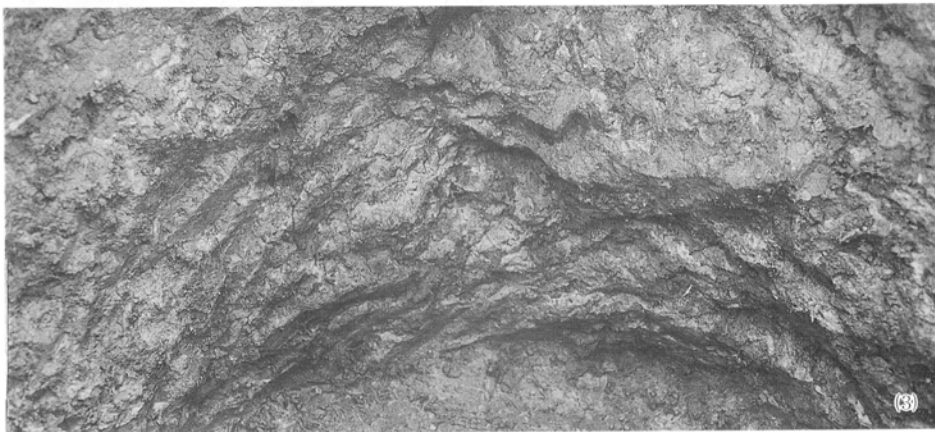
Fig. 37 1号井戸 (1)南西より (2)井側板・裏込め礫(北より) (3)掘りかた工具痕

井側部分の構造は、上下で大きく異なる。下部構造は、井側として板材および曲物を用いる。すなわち、中央に曲物を据え、その周りに幅12~15cm程の板を立てる。曲物の直径は、約50cmをはかる。木質の遺存状態は悪く、高さは確認できなかった。曲物周囲の板材は、板相互の密着性がないこと、タガの痕跡が認められなかったことから、桶ではなく、板材を立て並べただけと判断した。この板材と掘りかたとのすき間には、小礫を充填し、裏込めとしている。

上部構造は、石積みである。扁平もしくは長方形の礫を放射状に積みあげる。下部構造裏込めの小礫の上に石を据えており、石積みの高さは30cm前後である。石積の上面のレベルはそろっており、前述した9号土壇が石積上面近くまで及んでいることを考えると、石積はほぼ原形を保ち、掘りかたのへりから石積上面にかけては、開放されていたことが推測される。

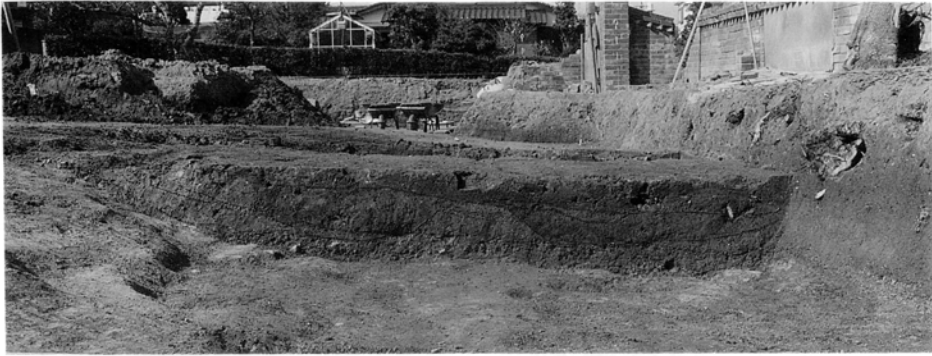
Fig. 48 2号流路跡土層断面 (南東より)

2号溝 (Fig.6・48) 2号自然流路底で検出した溝状の落ちである。土層観察では、2号自然流路の埋土途中にみられ、流路がほぼ埋った段階で掘られたものである。

2号流路跡 (Fig. 6) 調査区北東辺より検出した。蛇行した川の背部にあたり、1号流路跡と同じく香椎川の旧流路であろう。埋積していく過程で、2号溝が掘られている (Fig. 48)。2号溝が廃絶して埋った後堆積した暗褐色粘土中から、土師器を主として遺物が出土した。
