貝塚市埋蔵文化財調査報告 第78集

貝塚市遺跡群発掘調査概要 32

貝塚市教育委員会

第1章 平成21年発掘調査の概要

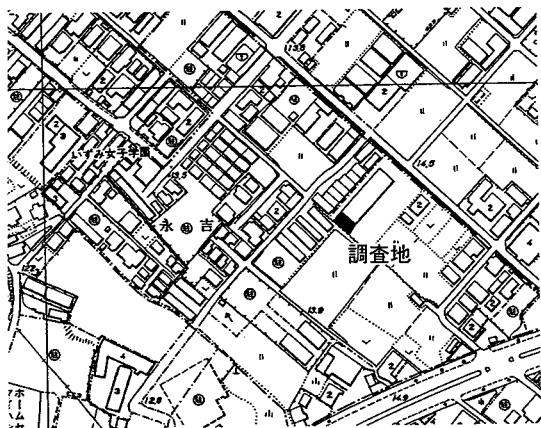
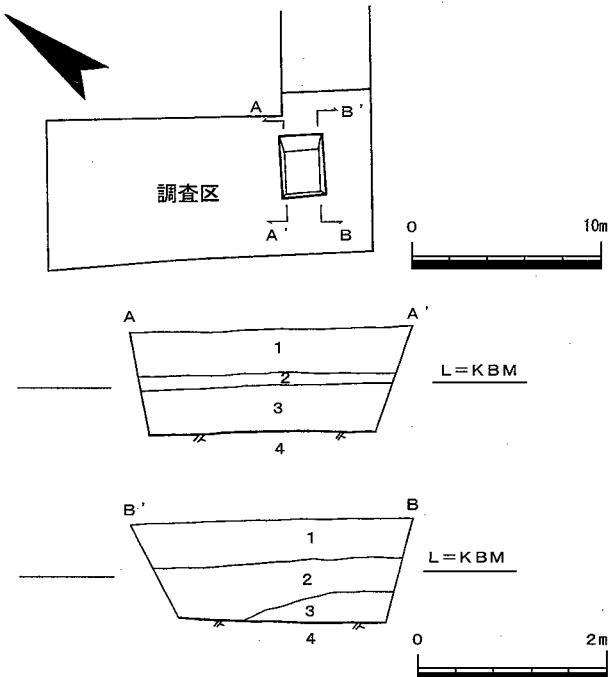
図5 2009-10区

調査区の層序は、1層が盛土1、2層は明黄褐色粘土混じり黄褐色土（盛土2）、3層は灰色砂礫混じり土（盛土3）、4層は明黄褐色粘土（地山）である。地山面において遺構検出を行ったが、遺構は検出できなかった。

- 1 : 盛土1
- 2 : 盛土2 (2.5Y6/6 明黄褐色粘土混じり 2.5Y5/3 黄褐色土)
- 3 : 盛土3 (5Y4/1 灰色砂礫混じり土)
- 4 : 10YR6/6 明黄褐色粘土（地山）

申請地は、土地の削平を受けており、遺物包含層および遺構は確認できなかった。

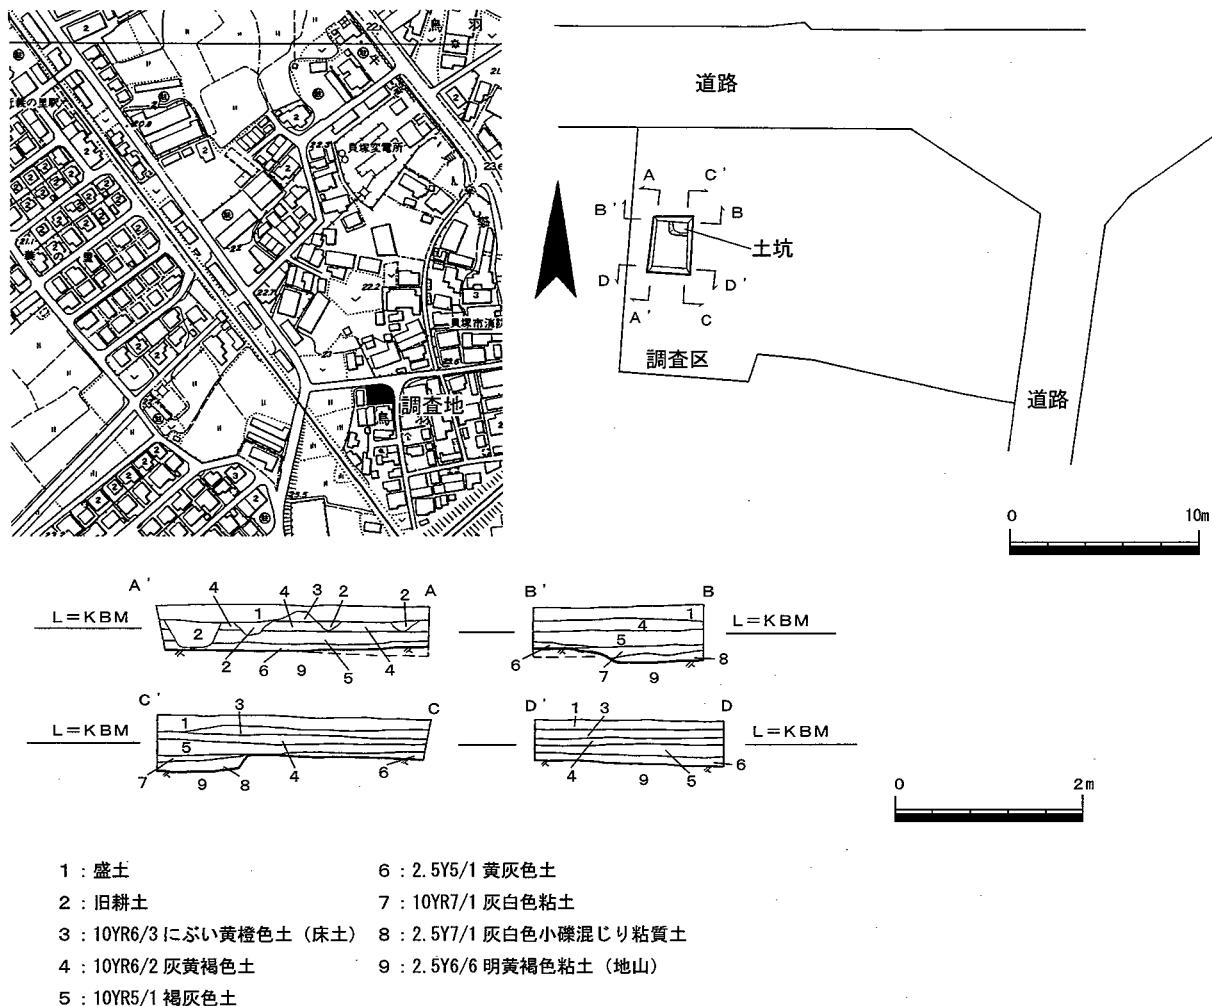
図6 2009-19区

調査区の層序は、1層が盛土、2層は旧耕土、3層はぶい黄橙色土、4層は灰黄褐色土、5層は褐灰色土、6層は黄灰色土、7層は灰白色粘土、8層は灰白色小礫混じり粘質土、9層は明黄褐色粘土（地山）である。

地山面において遺構検出を行い、調査区北東隅において土坑を検出した。土坑の深さは約0.2mである。埋土は上層が灰白色粘土（7層）、下層は灰白色小礫混じり粘質土（8層）であり、下層より土師器、瓦器が出土している。遺構の時期は、出土遺物により中世と考えられる。

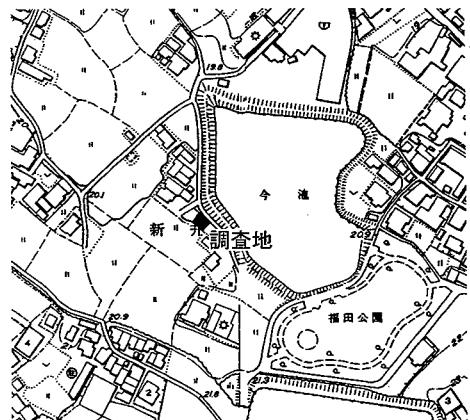
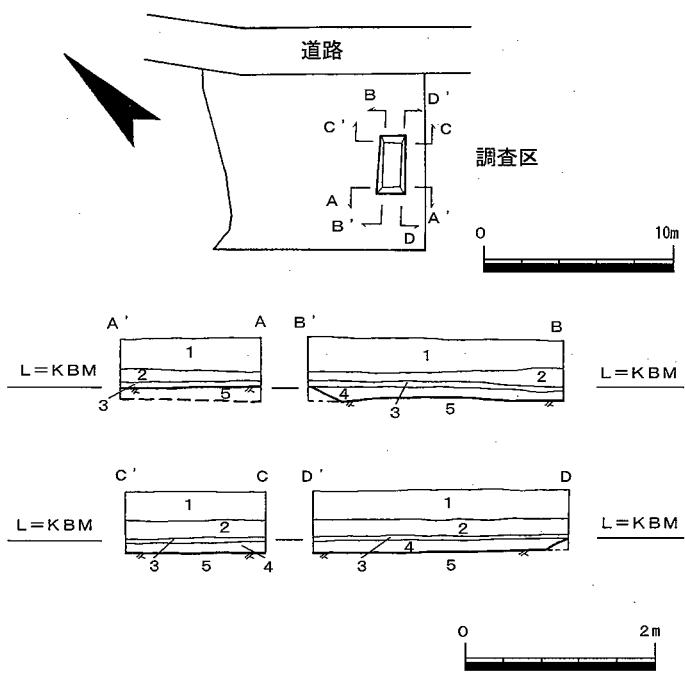
図 7 2008-39 区

調査区の層序は、1層が盛土、2層は旧耕土、3層はにぶい黄色土（床土）、4層は黄灰色砂混じり灰黄褐色粘質土、5層は黄色粘土（地山）である。

調査区南西側において段差があり、一段下がった部分に4層が堆積している。4層より遺物は出土していないため時期は不明である。地山面において遺構検出を行ったが、遺構は確認できなかった。

- 1 : 盛土
2 : 旧耕土
3 : 2.5Y6/3 にぶい黄色土（床土）
4 : 2.5Y6/1 黄灰色砂混じり 2.5Y6/2 灰黄褐色粘質土
5 : 2.5Y7/8 黄色粘土（地山）

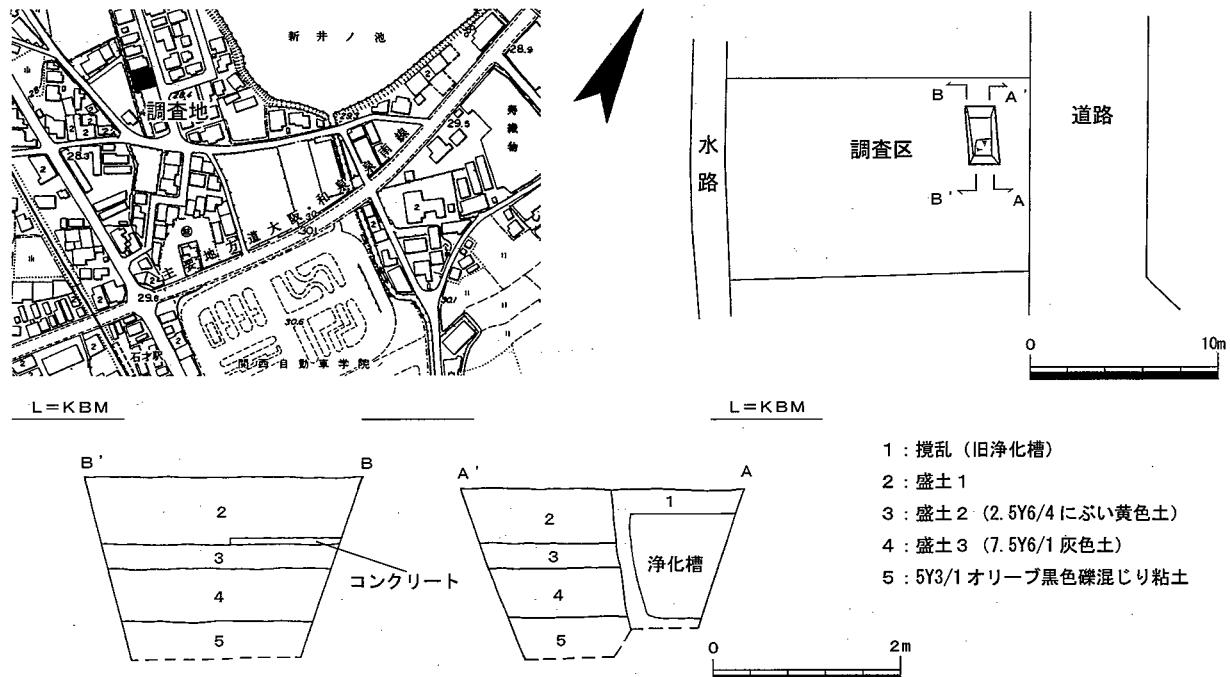
図8 2009-25区

調査区の層序は、1層が搅乱（旧浄化槽）、2層は盛土1、3層はにぶい黄色土（盛土2）、4層は灰色土（盛土3）、5層はオリーブ黒色礫混じり粘土である。湧水が著しいため地山は確認できなかった。2層～4層は盛土であり、4層は地盤改良が行われていた。5層は粘土層主体の堆積層であり、湧水が著しいことから池の堆積層の可能性がある。5層より遺物は出土していない。

申請地は、5層の粘土層により申請地の東方向に位置する新井ノ池の範囲に含まれていた可能性がある。

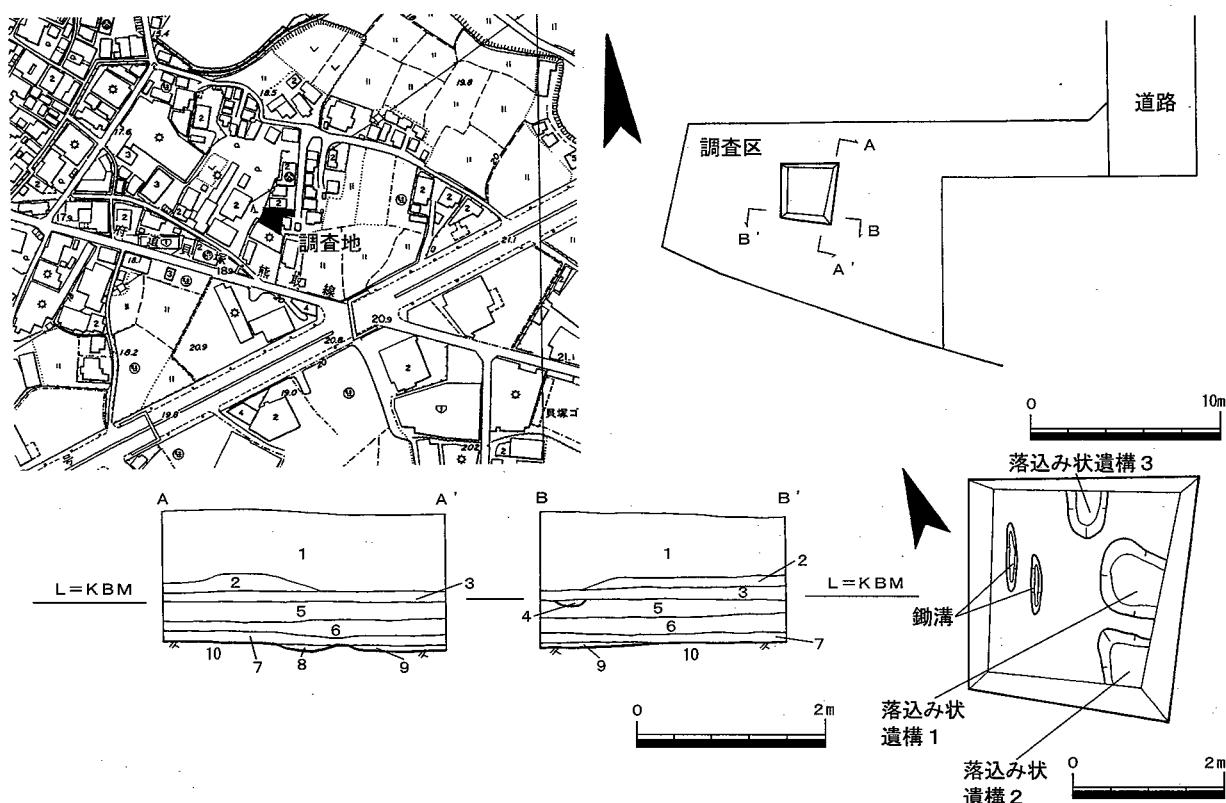
図9 2008-43区

調査区の層序は、第1層が盛土、第2層は旧耕土、第3層はにぶい黄橙色土、第4層は黄灰色土、第5層はにぶい黄橙色土混じり褐灰色土、第6層は黄灰色細砂混じり土、第7層は明黄褐色砂礫（地山）である。

調査区壁面4層は、南壁面においても確認しているため、溝と考えられる。溝の時期については、埋土に第3層の土が混在していることにより、近代以降に設けられたものと考えられる。

地山面において遺構検出を行い、鋤溝2条と落込み状遺構3基を検出した。

3基の落込み状遺構の埋土は黄灰色砂質土から小礫が混じる砂質土であり、土師器、瓦器が出土している。これらの落込み状遺構は、人為的に掘削されたものではなく、地形の窪地と考えられる。

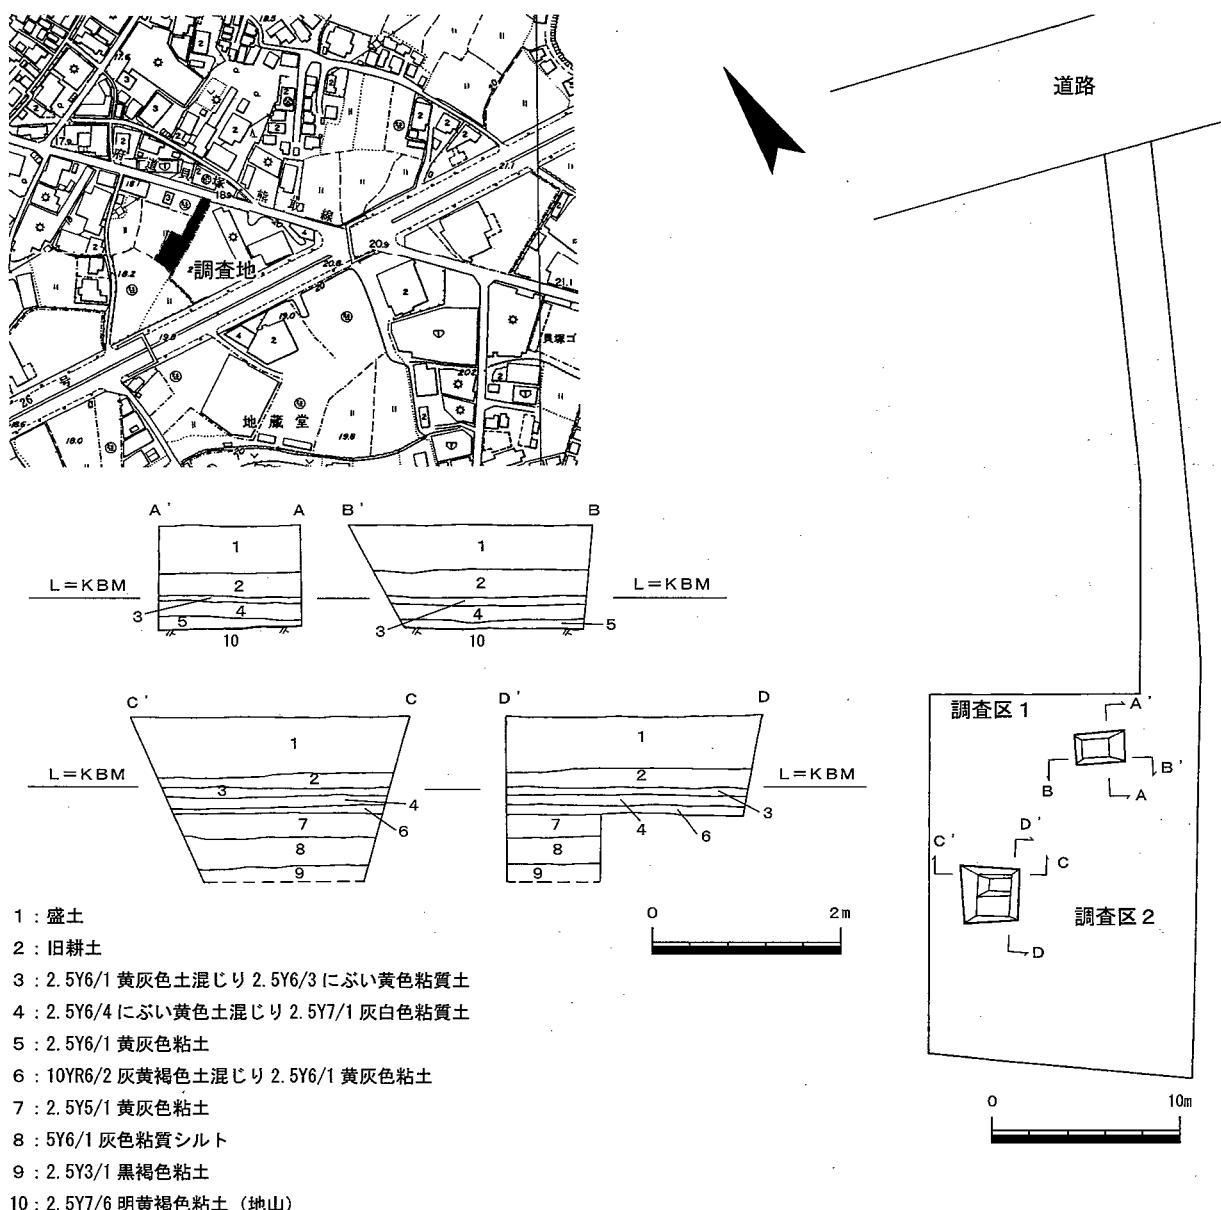
図 10 2009-22 区

調査区1・2の層序は、1層が盛土、2層は旧耕土、3層は黄灰色土混じりにぶい黄色粘質土（床土）、4層はにぶい黄色土混じり灰白色粘質土、5層は黄灰色粘土、6層は灰黄褐色土混じり黄灰色粘土、7層は黄灰色粘土、8層は灰色粘質シルト、9層は黒褐色粘土、10層は明黄褐色粘土（地山）である。3層～6層は遺物包含層であり、土師器、瓦器が出土している。土質の観察等により中世の耕土層と考えられる。

申請地においては、西側（調査区2）で粘土層を検出したことにより湿地もしくは沼が存在し、8層より瓦器が出土していることから中世に埋没したと推測される。中世には耕地として利用されたものと考えられる。（木嶋）

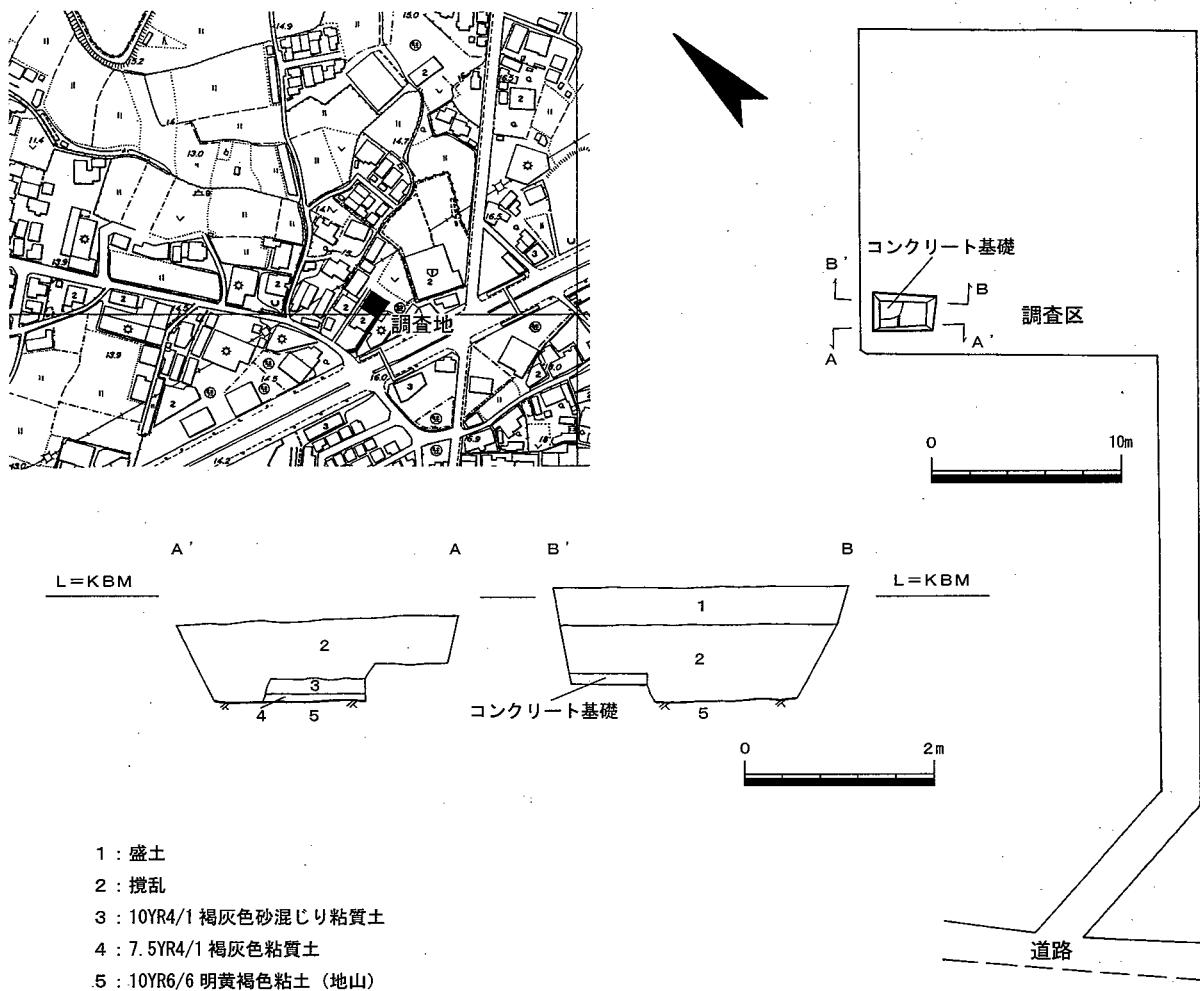
図 11 2009-23 区

調査区の層序は、1層が盛土、2層は搅乱、3層は褐灰色砂混じり粘質土、4層は褐灰色粘質土、5層は明黄褐色粘土（地山）である。

3層・4層は遺物包含層と考えられ、3層より瓦器が出土している。地山面において遺構検出を行ったが、遺構は確認できなかった。

調査区の北東側は、建物のコンクリート基礎が存在していた。そのため、調査区の東壁は大きく搅乱を受けており、遺物包含層は失われていた。

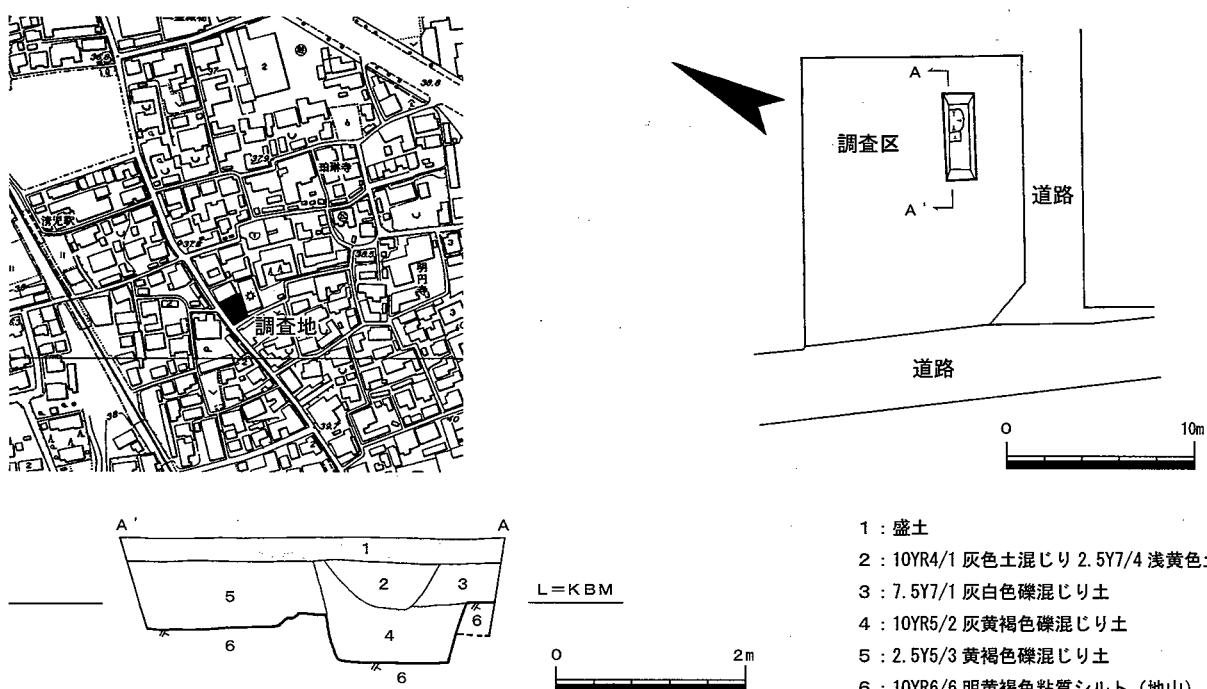
図12 2008-42区

調査区の層序については、1層から5層は搅乱であり、6層は明黄褐色粘質シルト(地山)である。4層・5層からは近世後半以降の磁器や瓦とともにコンクリート片や電気配線等が出土していることから、近代から現代にかけての搅乱と考えられる。地山面において遺構検出を行ったが、遺構は確認できなかった。

4層については、平面形状が不定形な円形であり、その掘削形状等から廃棄物を埋めるために掘削したものとは異なると思われ、便所等の施設であった可能性もある。
(木嶋)

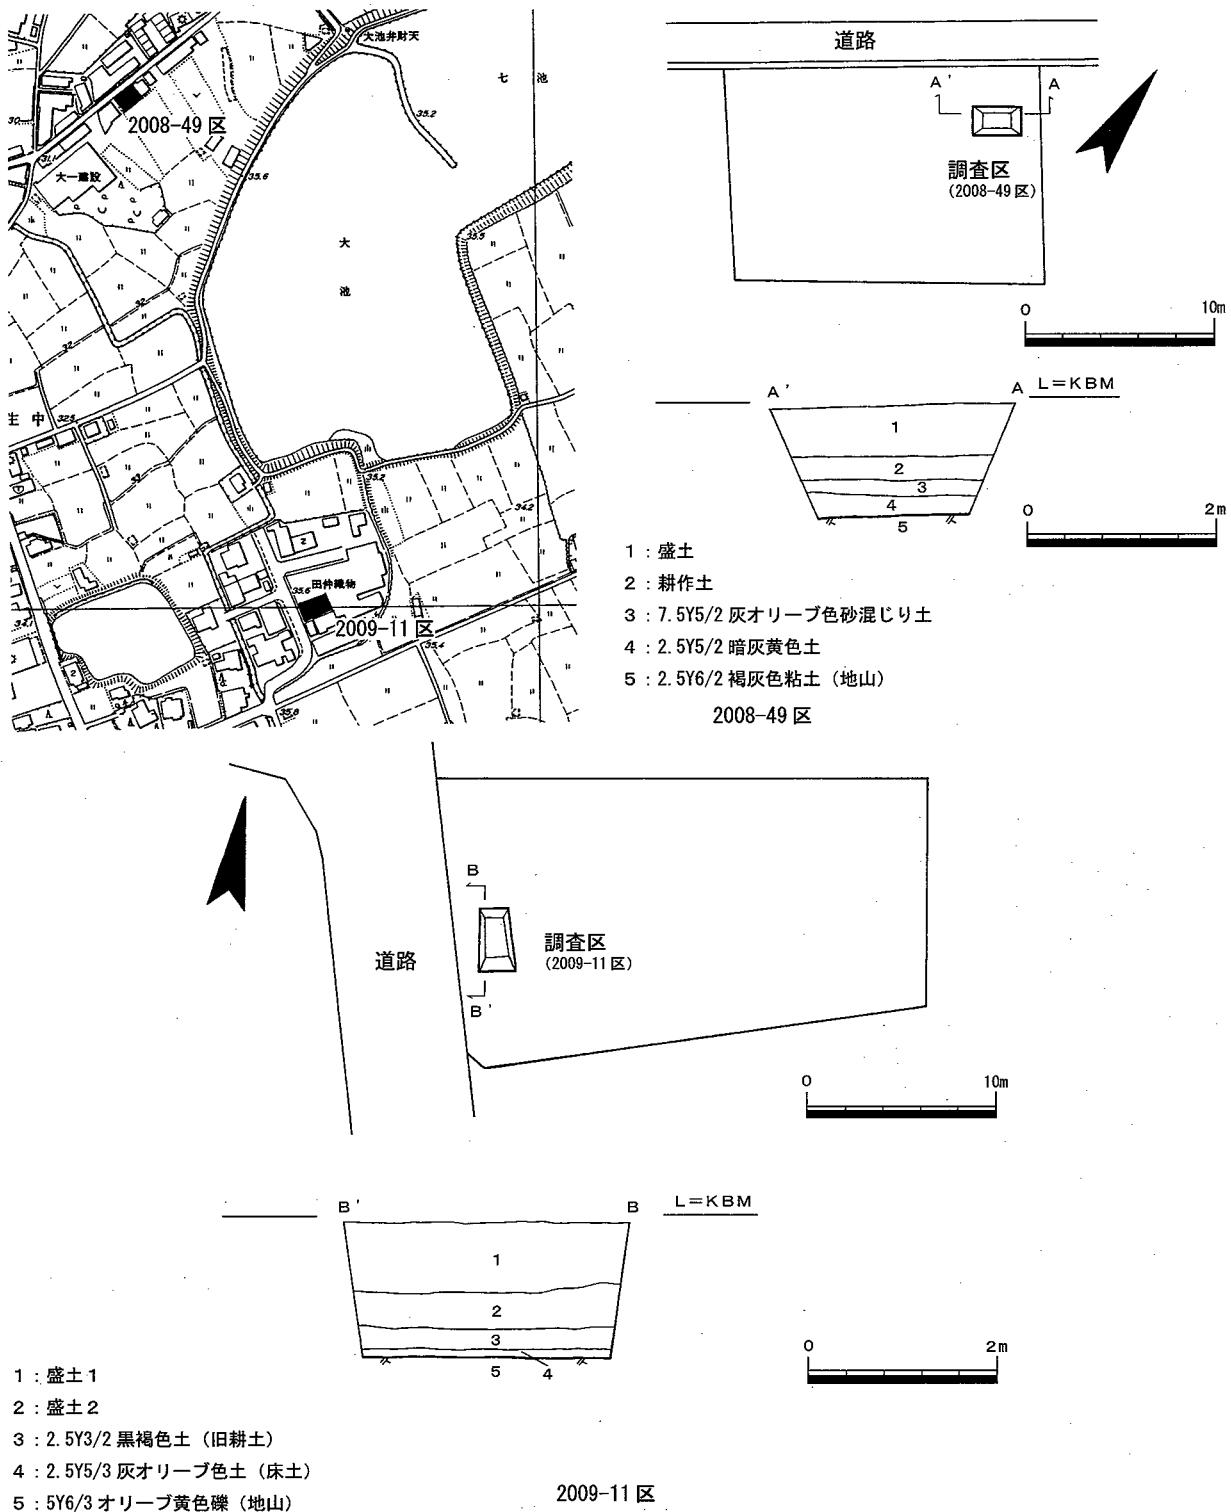
図 13 2008-49 区、2009-11 区

調査区の層序は、1 層が盛土、2 層は耕作土、3 層は灰オリーブ色砂混じり土、4 層は暗灰黄色土、5 層は褐灰色粘土（地山）である。

調査区の層序は、1 層・2 層が盛土、3 層は黒褐色土（旧耕土）、4 層は灰オリーブ色土（床土）、5 層はオリーブ黄色礫（地山）である。5 層においては湧水が著しいため、遺構検出はできなかった。

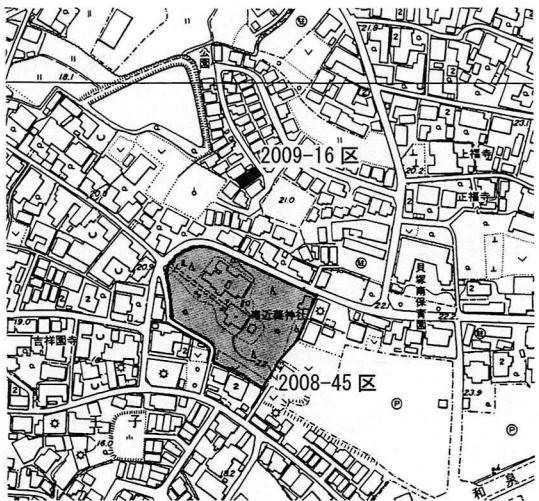
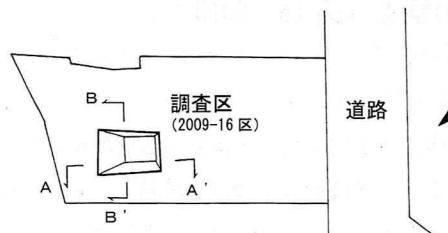
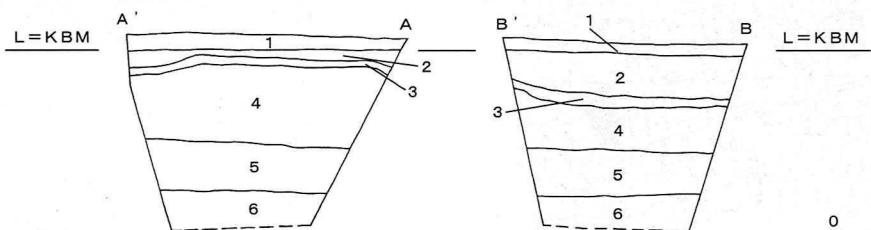
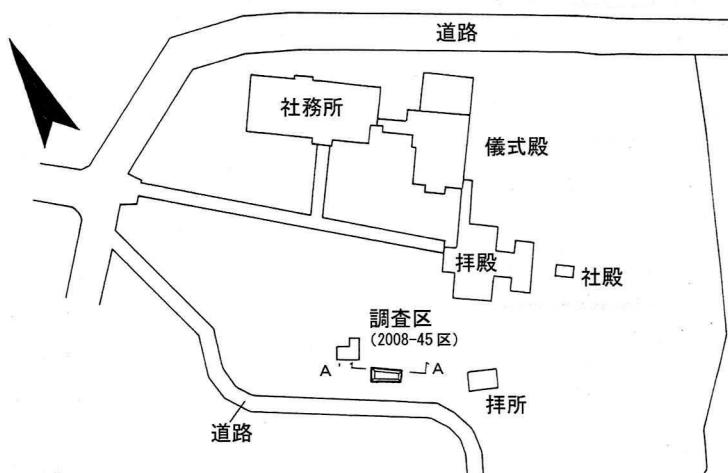
図 14 2008-45 区、2009-16 区

調査区の層序は、1層が木の根を掘り起こした痕跡（搅乱）、2層は盛土、3層は黒褐色土（旧表土）である。4層から6層は整地層であり、木の根の影響により土質が異なると考えられる。7層はぶい黄橙色粘土ブロックであり、整地層に地山のブロック土が混在しているものと考えられる。8層は黄褐色粘土（地山）である。

調査区の層序は、1層が盛土、2層は緑灰色粘質土、3層は灰色粘質土、4層は緑灰色砂混じり粘質土、5層は青灰色砂混じり粘土、6層はオリーブ灰色粗砂混じり粘土（オリーブ黒色粘土ブロック混入）である。

- 1 : 盛土
2 : 5G6/1 緑灰色粘質土
3 : N4/0 灰色粘質土
4 : 7.5GY6/1 緑灰色砂混じり粘質土
5 : 5B6/1 青灰色砂混じり粘土
6 : 5GY6/1 オリーブ灰色粗砂混じり粘土
(7.5Y3/1 オリーブ黒色粘土ブロック混入)

- 1 : 搅乱 (木の根の掘り起こし痕)
2 : 盛土
3 : 10YR3/2 黒褐色土 (旧表土)
4 : 10YR5/3 にぶい黄褐色土
5 : 10YR6/3 にぶい黄橙色土
6 : 10YR6/2 灰黄褐色土
7 : 10YR6/4 にぶい黄橙色粘土ブロック
8 : 10YR5/6 黄褐色粘土 (地山)

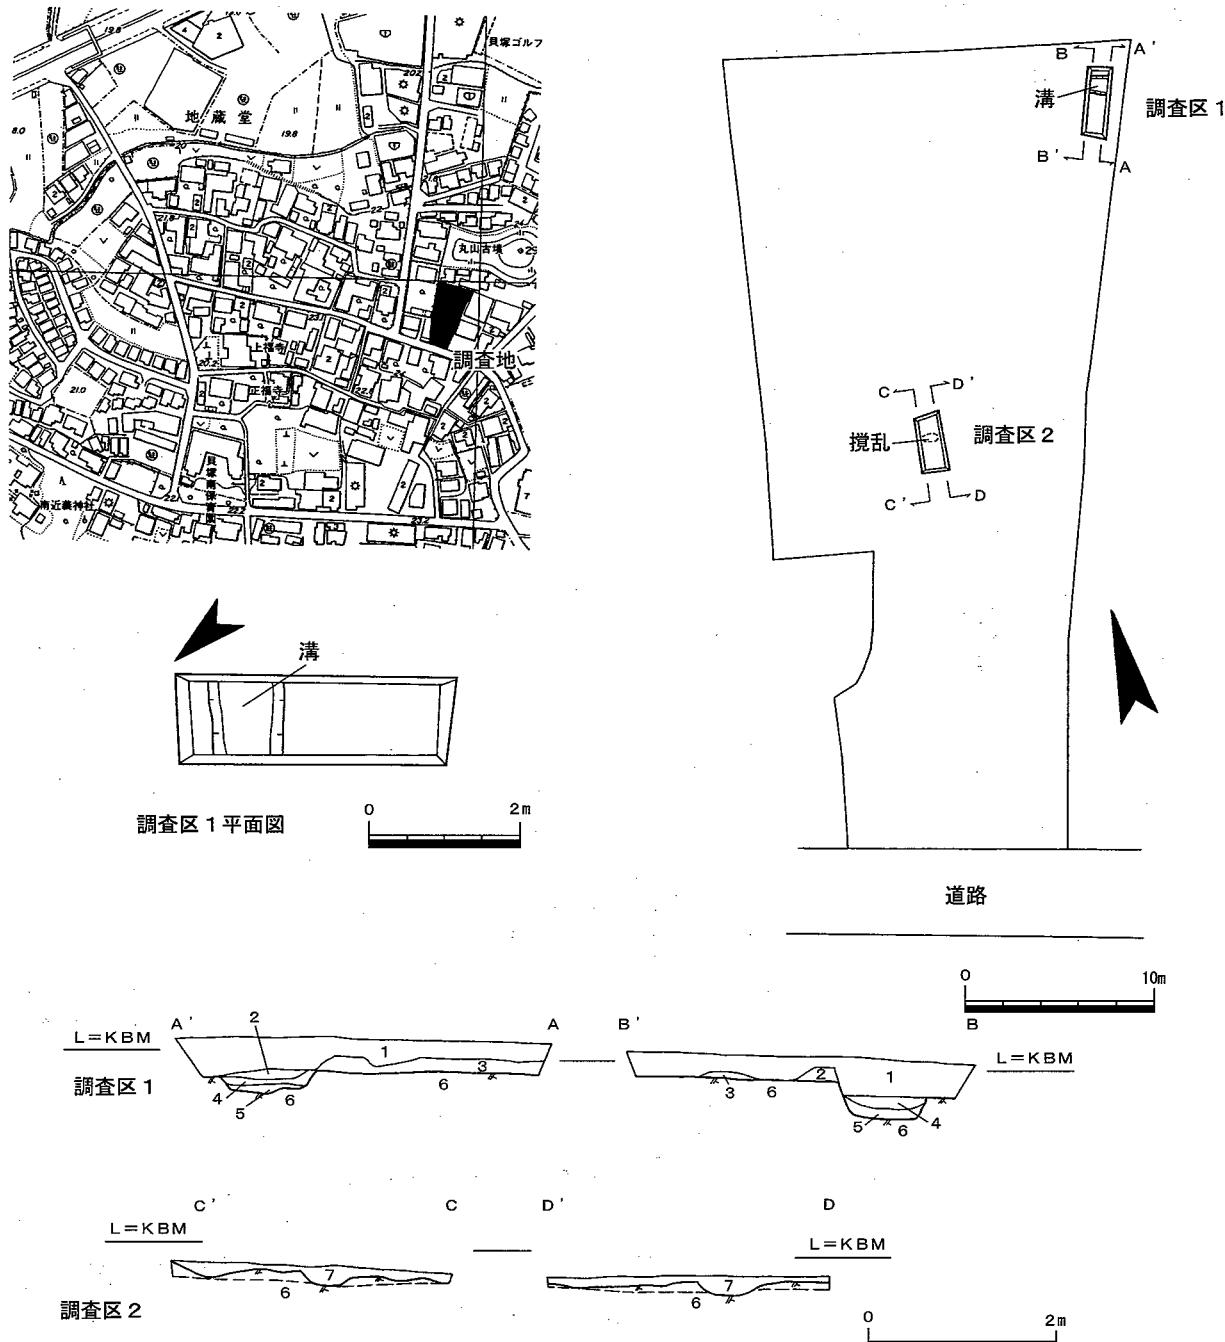
図 15 2009-26 区

調査区 1 の層序は、1層が盛土・搅乱、2層は褐灰色砂混じり粘質土、3層は褐灰色土混じり橙色粘土、4層は灰黄色粘質シルト、5層は黄灰色砂混じり粘土、6層は橙色粘土（地山）である。

地山面において遺構検出を行い、溝を検出した。溝の規模は、幅 1 m、深さ 0.1 m である。埋土は上層が灰黄色

粘質シルト、下層は黄灰色砂混じり粘土である。遺物は土師器、瓦器、瓦が出土している。溝の埋没時期は出土遺物により中世と考えられる。

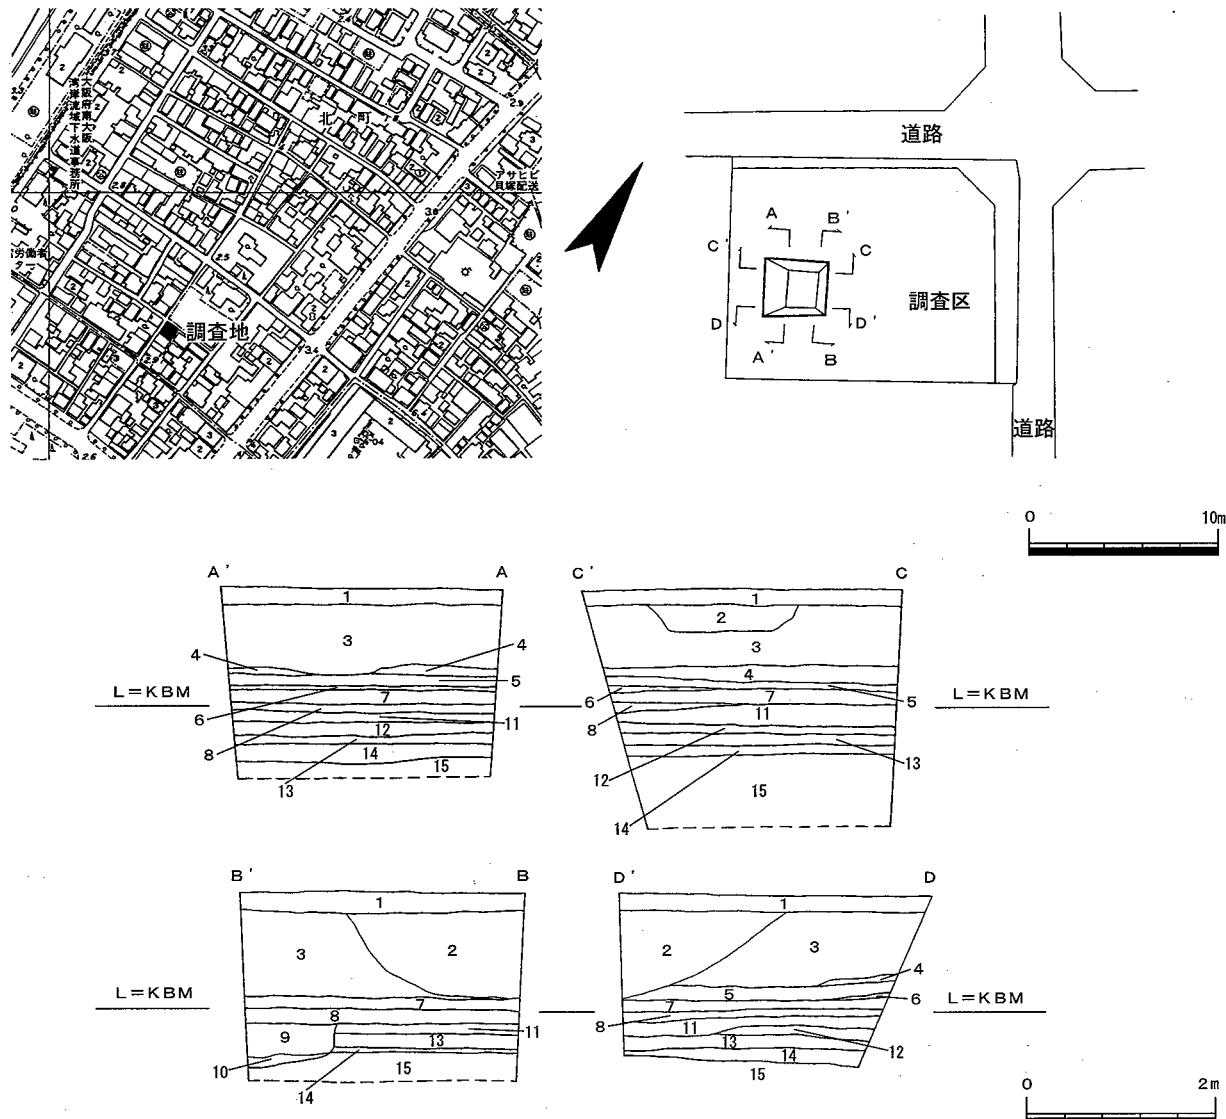
図 16 2009-7 区

調査区の層序は、1層が盛土、2層は搅乱、3層はにぶい黄色砂、4層は灰白色粘土、5層は暗灰黄色砂、6層は灰黄褐色土、7層はにぶい褐色焼土混じり砂質土、8層は灰黄褐色土、9層はにぶい黄橙色砂、10層はにぶい黄橙色砂混じり褐灰色土、11層は灰黄褐色炭化物混じり粘質土、12層はにぶい黄橙色砂、13層は黒色炭化物層、14層はにぶい黄橙色粘土と褐灰色粘土が混じる、15層は黄褐色砂である。

4・7・11・13・14層は、土質に締まりがあることから、土間層と考えられる。4・14層は粘土を主体としているが、7・11・13層は焼土や炭化物が主体となっている。7・11・13層は火災跡の土砂を利用したものと考えられる。7・13層で瓦、陶器が出土している。13層より出土した丸瓦の凹面には、糸切り痕が認められることから、13層は16世紀後半以前の可能性がある。

- 1 : 盛土
 2 : 搅乱
 3 : 2.5Y6/3 にぶい黄色砂（土質に締まりがない）
 4 : 2.5Y7/1 灰白色粘土
 5 : 2.5Y5/2 暗灰黄色砂（土質に締まりがない）
 6 : 10YR5/2 灰黄褐色土
 7 : 7.5YR5/3 にぶい褐色焼土混じり砂質土（土質に締まりがある）
 8 : 10YR6/2 灰黄褐色土
 9 : 10YR6/3 にぶい黄橙色砂
 10 : 10YR6/3 にぶい黄橙色砂混じり 10YR4/1 褐灰色土
 11 : 10YR5/2 灰黄褐色炭化物混じり粘質土（土質に締まりがある）
 12 : 10YR6/3 にぶい黄橙色砂（土質に締まりがない）
 13 : 5Y2/1 黒色炭化物層（7.5YR4/4 褐色焼土ブロックが混じる）（土質に締まりがある）
 14 : 10YR6/4 にぶい黄橙色粘土と 10YR5/1 褐灰色粘土が混じる
 15 : 2.5Y5/3 黄褐色砂

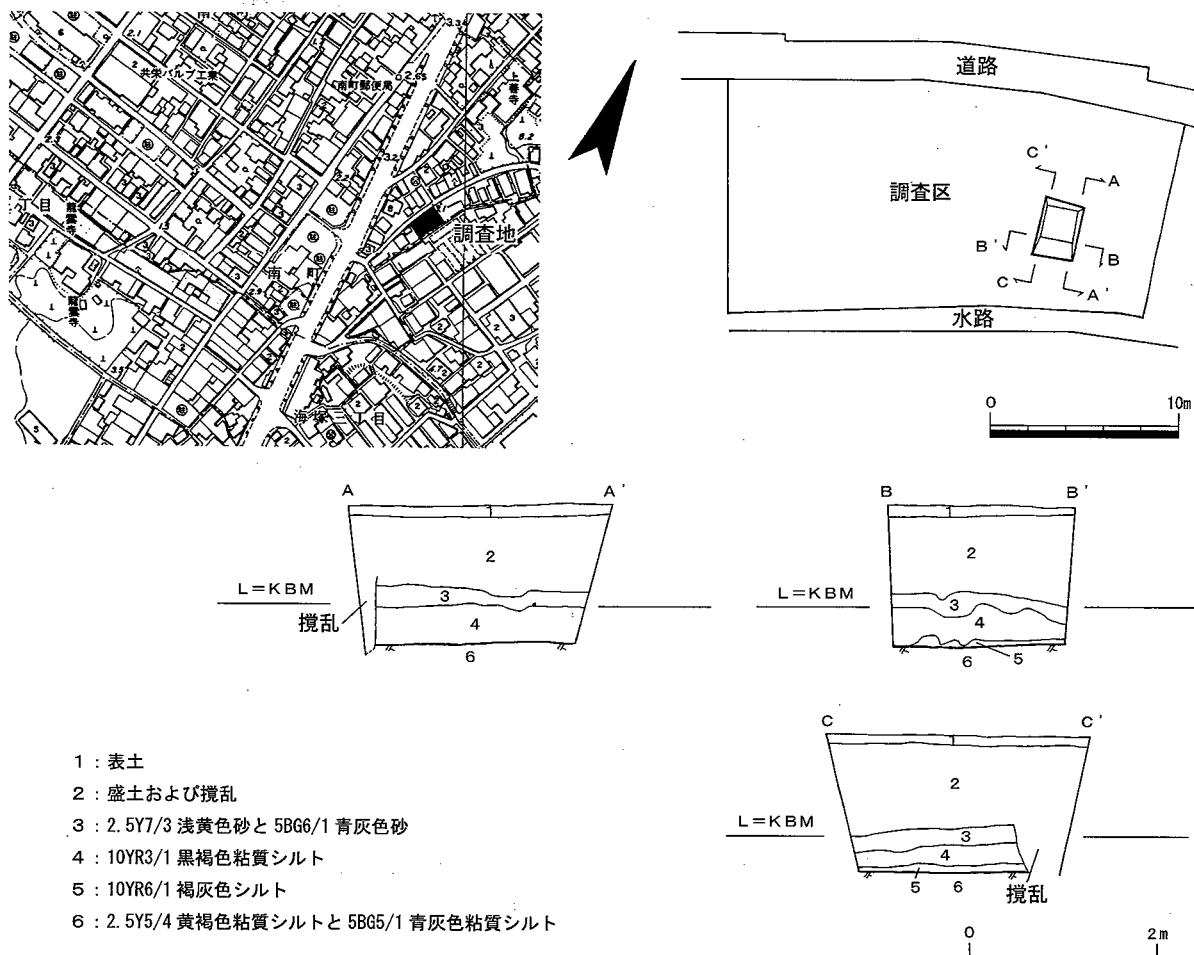
図 17 2009-14 区

調査区の層序は、1層が表土、2層は盛土および搅乱、3層は浅黄色砂と青灰色砂、4層は黒褐色粘質シルト、5層は褐灰色シルト、6層は黄褐色粘質シルトと青灰色粘質シルトであり、地山と考えられる。

3層は砂層であり、上層が削られている可能性がある。3層より遺物は出土していない。4層と5層は粘質シルト～シルトであり、4層より土師質土錐が出土している。4層と6層の各上面で遺構検出を行ったが、遺構は確認できなかった。

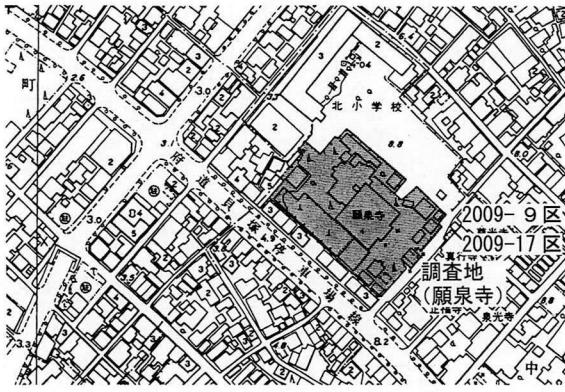
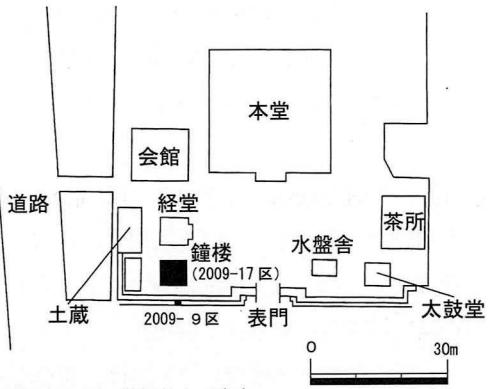
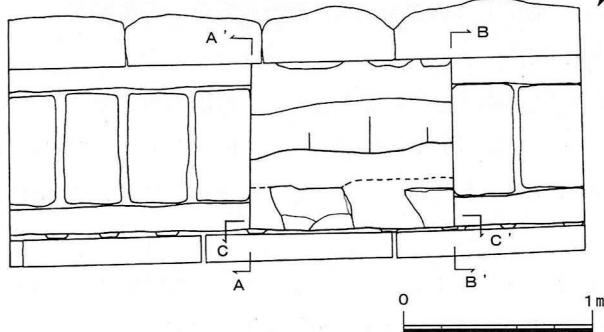
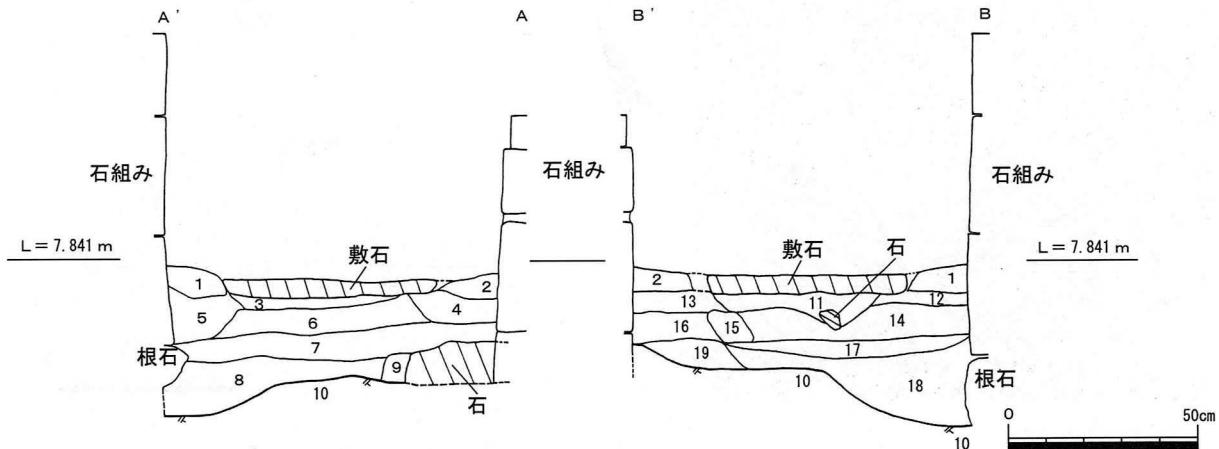
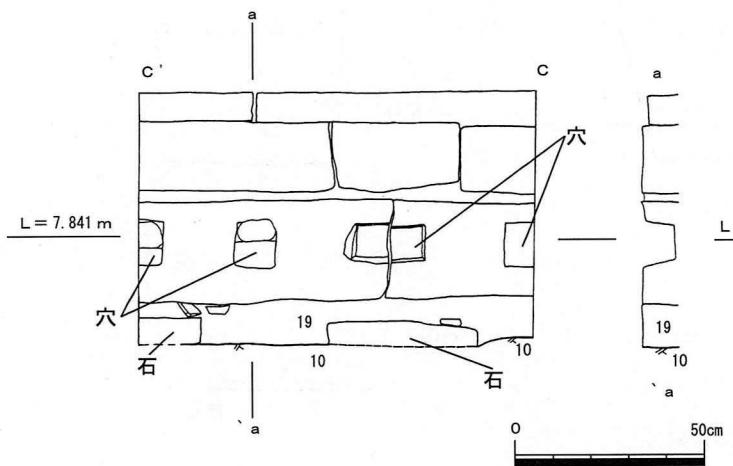
図 18 2009- 9区

調査区の敷石下の層序については、西壁を基準として、第 1 層がにぶい黄色砂混じり土、第 2 層は暗灰黄色砂～砂質土、第 3 層は暗灰黄色砂混じり粘質土、第 4 層は褐灰色粗砂混じり砂質土、第 5 層は灰白色・明黄褐色粘土に暗灰黄色土が混じる、第 6 層は灰白色・明黄褐色粘土（地山）である。

第 1 層から第 4 層については、土質の観察等により数種類の土が混在していることから、側溝の敷石を設置するための盛土と考えられる。第 2 層より瓦、磁器が出土している。第 3 層より瓦、磁器が出土しており、時期は 18 世紀後半以降と考えられる。第 4 層は築地壝の石組みの掘形であり、瓦が出土している。第 5 層は地山面で検出した石に伴う粘土を主体とする層である。

地山面において、側溝の南東側で長軸 20 cm、短軸 10 cm 以上の石を検出し、その東側においても間隔をおいて石が存在する。これらの石の材質は花崗岩であり、その上面は平坦である。石は第 5 層の粘土で固定されているようであり、側溝の石組みに沿って配置されていることから、築地壝建設以前に設けられた施設の礎石もしくは根石の可能性がある。

側溝の石組み（寺外側）にあけられた穴

側溝の石組みは、上から3段は石組みであり、その下は第5層の粘土層である。穴があけられている石材は上から3段目であり、一辺約10cmの四角形で、穴の間隔は穴の中心から約0.3mごとにはば等間隔で配されている。

穴は漆喰で埋められており、敷石に用いられていたものと同質のものと考えられる。この漆喰を取り除くと、穴の奥行きは6～10cmであり、穴の断面は台形状である。穴より遺物は出土していない。

側溝の石組み（寺外側）の等間隔に存在する穴については、穴が石材を貫通していないことから、排水の機能はなかったと判断される。

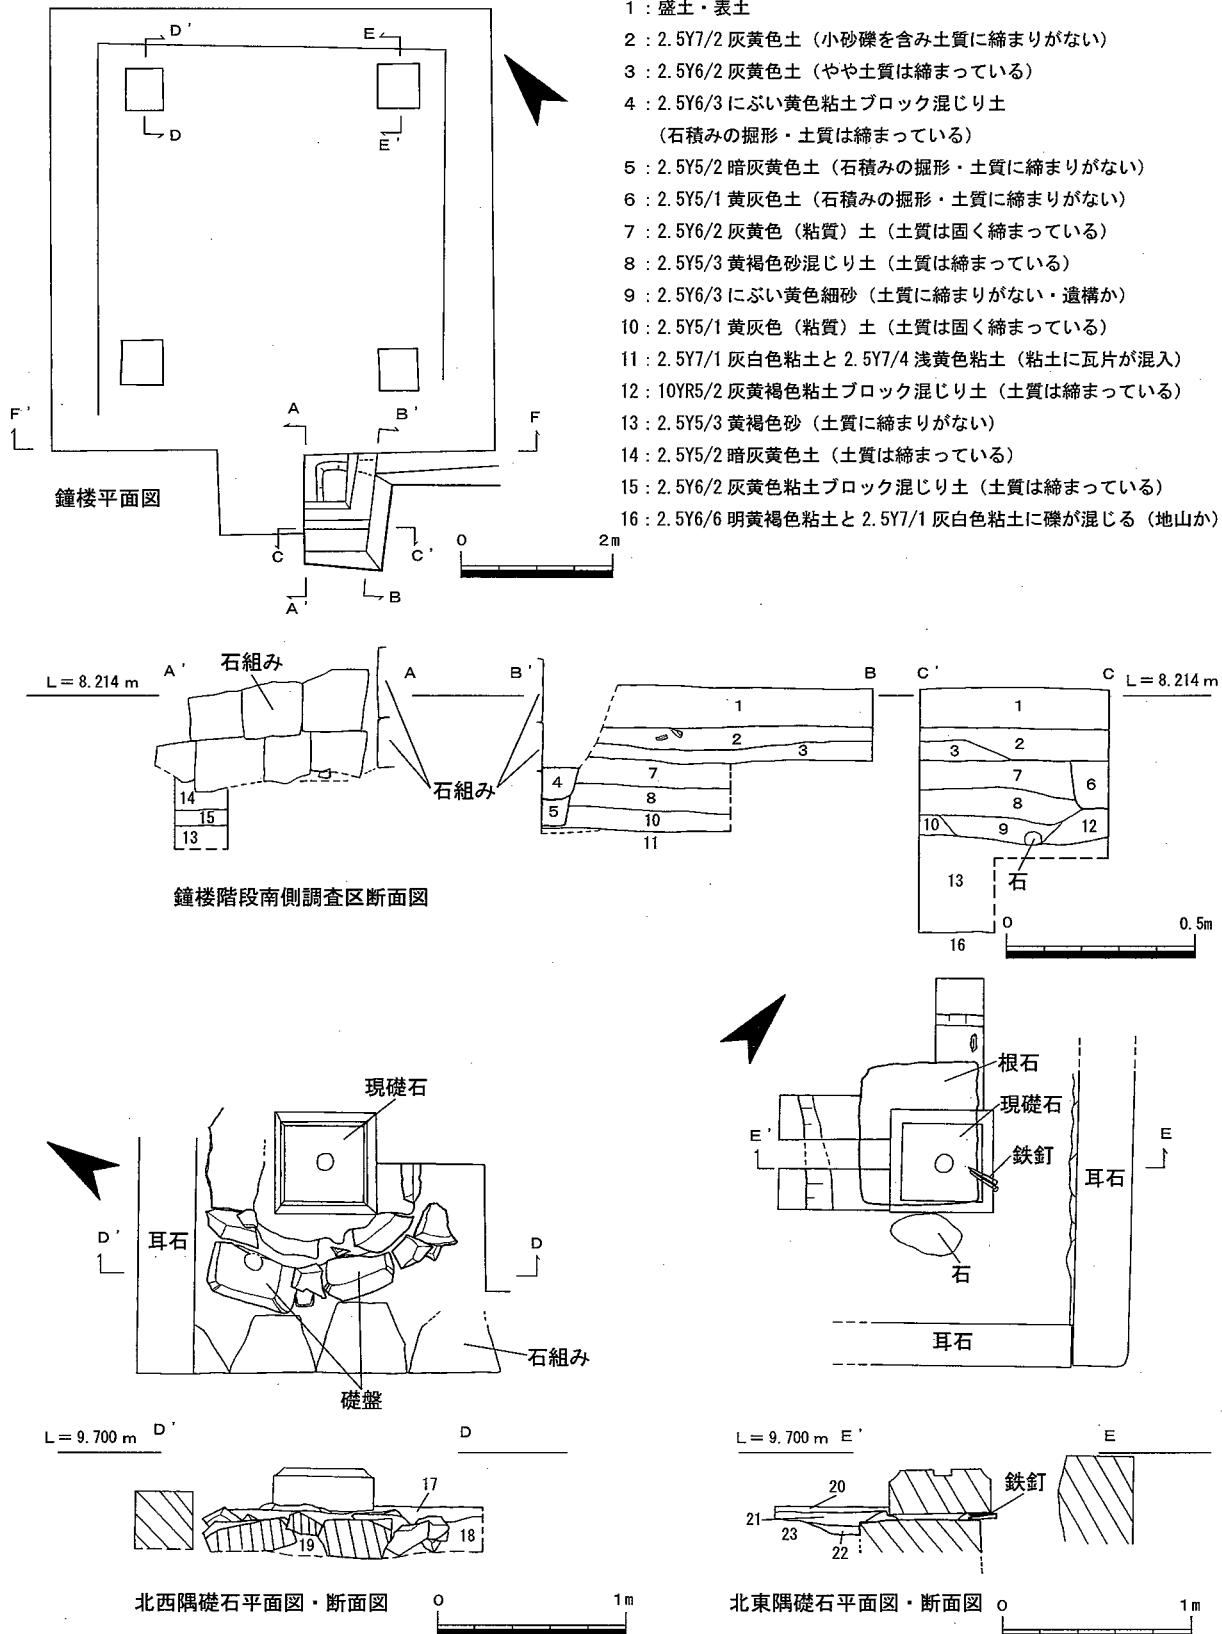
図19 2009-17区(1)

鐘楼南面（階段の南側）において調査区（1.5m²）を設定した。調査区の層序は、1層が表土および盛土、2層は灰黄色土、3層は灰黄色土、4層はにぶい黄色粘土ブロック混じり土、5層は暗灰黄色土、6層は黄灰色土、7層は灰黄色（粘質）土、8層は黄褐色砂混じり土、9層はにぶい黄色細砂、10層は黄灰色（粘質）土、11層は灰白色粘土と浅黄色粘土、12層は灰黄褐色粘土ブロック混じり土、13層は黄褐色砂、14層は暗灰黄色土、15層は灰黄色粘土ブロック混じり土、16層は明黄褐色粘土と灰白色粘土（礫が混じる）である。

北西隅礎石付近の層序は、17層が灰黄色土（炭化物・焼土が混入する）、18層は灰黄色小礫混じり土、19層は灰黄色土である。礎石の周囲はモルタルで固められており、礎石の掘形および根石は確認できなかった。現在の礎石は、基壇南面の礎石が戦後に据え直しされているため、北西隅の礎石も据え直しされている可能性がある。礎盤とみられる石材は、北西隅の礎石の西側に割石とともに寄せ集められた状況であった。

鐘楼北東隅の礎石については、根石の確認のため調査を行った。北東隅礎石の周囲はモルタルで固められていた。現礎石の下で根石（長軸75cm、短軸62cm）を確認した。礎石と根石の間には、礎石を水平に調整するために黄灰色砂～土と数本の鉄釘を確認した。

礎石の西側と北側においてトレーナーを設定した。西側トレーナーの層序は、20層が灰黄色粘質土～砂質土（三和土）、21層はにぶい赤褐色土（焼土）、22層は灰黄褐色粗砂混じり土、23層は灰白色粘土である。20層～22層は空襲以後の層と考えられる。23層は固く締まり、焼土や炭化物が混在していないことから、空襲以前の層と考えられ、検出した根石は移動していないものと推測される。この根石は、鐘楼創建当時のものと考えられる。

- 17 : 2.5Y7/2 灰黄色土 (炭化物・焼土が混入する、土質に締まりがない)
 18 : 2.5Y6/2 灰黄色小礫混じり土 (土質は固く締まっている)
 19 : 2.5Y7/2 灰黄色土 (土質は固く締まっている)
 20 : 2.5Y7/2 灰黄色粘質土～砂質土 (三和土)
 21 : 5Y5/4 にぶい赤褐色土 (焼土)
 22 : 10YR6/2 灰黄褐色粗砂混じり土
 23 : 2.5Y5/1 灰白色粘土 (土質は固く締まっている)

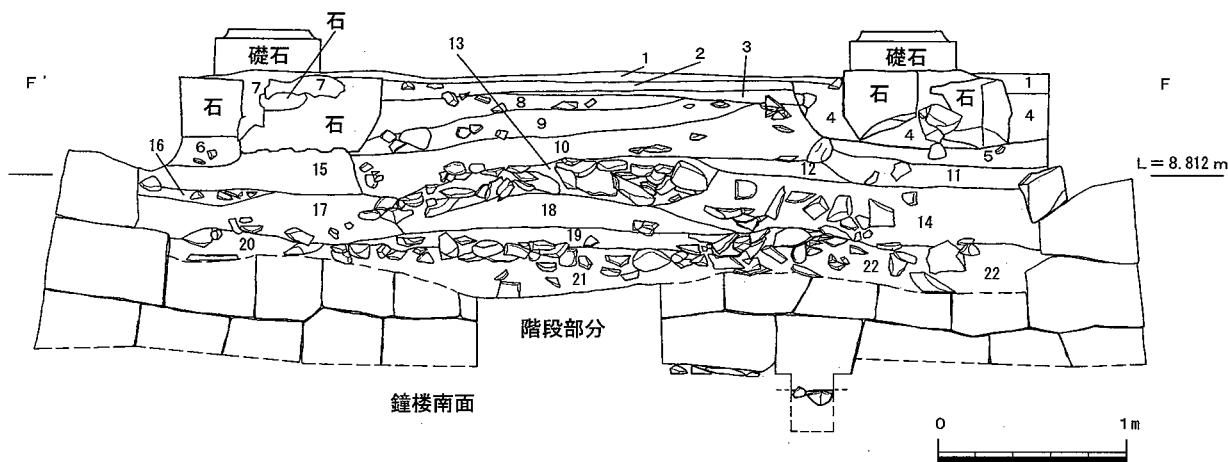
図20 2009-17区(2)

基壇南面の層序は、1層が表土（風化した三和土の可能性）、2層は焼土層、3層は灰色土、4層～6層は礎石埋土、7層は礎石に伴うモルタル、8層はにぶい黄橙色粗砂混じり土、9層は浅黄色粘土と灰白色粘土に灰黄色土が混じる、10層は灰白色砂礫混じり土、11層は灰黄色礫混じり土、12層は灰白色粗砂混じり土、13層は灰白色土～砂質土（割石を多量に含む）、14層は灰白色粗砂・礫混じり土、15層は灰黄色粗砂混じり土、16層は浅黄色粗砂・小礫混じり土、17層は灰黄色粗砂混じり土、18層は灰黄色小砂礫混じり土、19層は浅黄色粘土ブロック混じり土、20層は暗灰黄色土、21層は灰黄色礫混じり土、22層は灰白色砂混じり土である。

基壇上層については、焼土層（2層）を確認した。この層は、太平洋戦争の際、空襲により焼失した鐘楼に伴う焼土と炭化物と考えられる。さらに現在の礎石下の石材の掘形には、焼土や炭化物が多量に混入していたため、現在の礎石は、鐘楼焼失後に据え直されたものと判断される。

基壇は、粘土層と突き固めた層と礫や割石を含む層で互層に施工されている。遺物については、瓦、陶磁器、錢貨等が出土しているが、今回の石組みの取り外し作業で基壇上面の遺物等と混在している可能性がある。（木嶋）

- 1 : 表土（風化した三和土）
- 2 : 5YR5/6 明赤褐色土（焼土・細かい炭化物含む）
- 3 : 10Y6/1 灰色土（三和土層か）
- 4 : 2.5Y7/2 灰黄色小礫混じり土（礎石埋土）
- 5 : 5YR5/6 明赤褐色土と 2.5Y7/2 灰黄色土が混じる（炭化物を多く含む・礎石埋土）
- 6 : 2.5Y7/2 灰黄色土（焼土と炭化物が混入する・礎石埋土）
- 7 : モルタル（礎石に伴う）
- 8 : 10YR7/2 にぶい黄橙色粗砂混じり土（やや土質は締まっている）
- 9 : 2.5Y7/4 浅黄色粘土と 2.5Y8/1 灰白色粘土に 2.5Y7/2 灰黄色土が混じる
(土質は固く締まっている)
- 10 : 5Y7/2 灰白色砂礫混じり土（土質に締まりがない）
- 11 : 2.5Y7/2 灰黄色礫混じり土（礫が多く、土質に締まりがない）
- 12 : 2.5Y8/2 灰白色粗砂混じり土（土質に締まりがない）
- 13 : 5Y7/2 灰白色土～砂質土（割石を多量に含む）
- 14 : 2.5Y8/2 灰白色粗砂・礫混じり土（土質に締まりがない）
- 15 : 2.5Y7/2 灰黄色粗砂混じり土（土質は固く締まっている）
- 16 : 2.5Y7/3 浅黄色粗砂・小礫混じり土（土質に締まりがない）
- 17 : 2.5Y7/2 灰黄色粗砂混じり土（土質は固く締まっている）
- 18 : 2.5Y6/2 灰黄色小砂礫混じり土（土質は固く締まっている）
- 19 : 2.5Y7/3 浅黄色粘土ブロック混じり土（土質は固く締まっている）
- 20 : 2.5Y5/2 暗灰黄色土（やや土質が締まっている）
- 21 : 2.5Y6/2 灰黄色礫混じり土（やや土質が締まっている）
- 22 : 2.5Y8/2 灰白色砂混じり土（やや土質が締まっている）

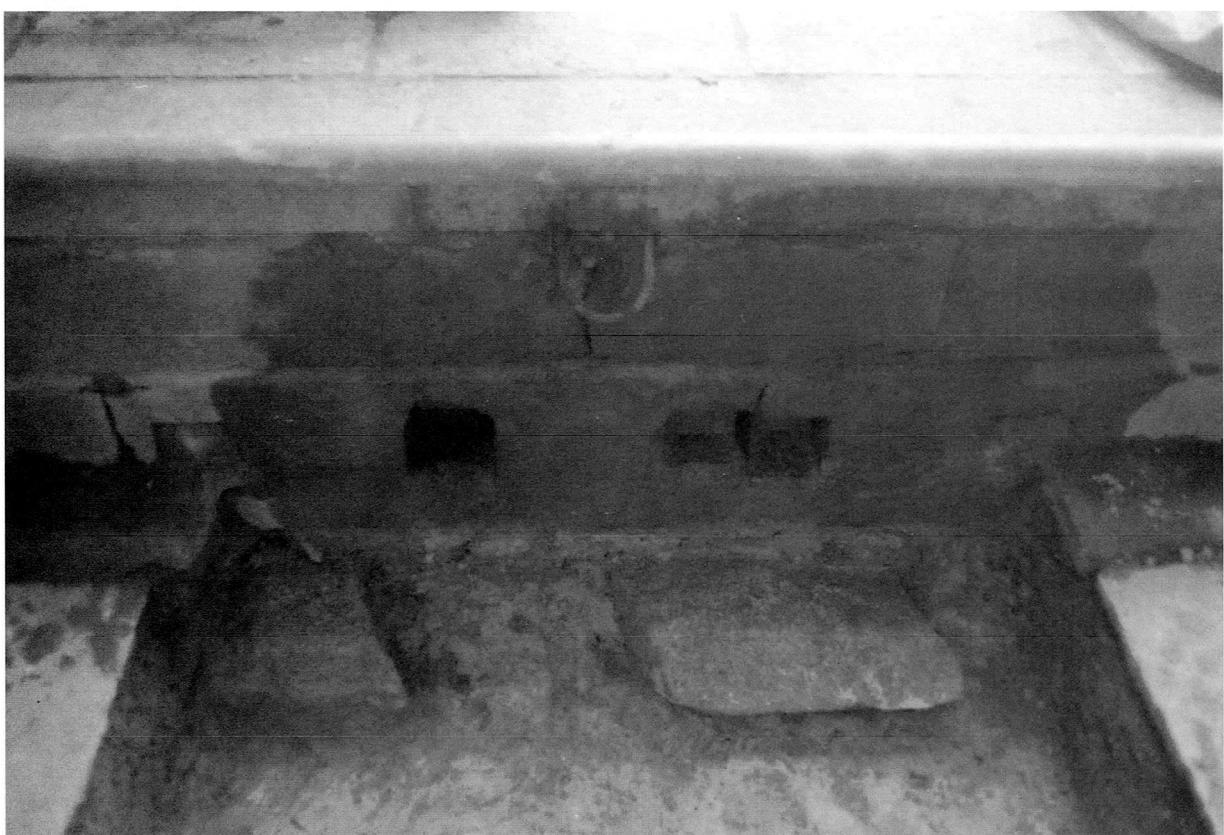
2. 2009-9区 東壁検出状況

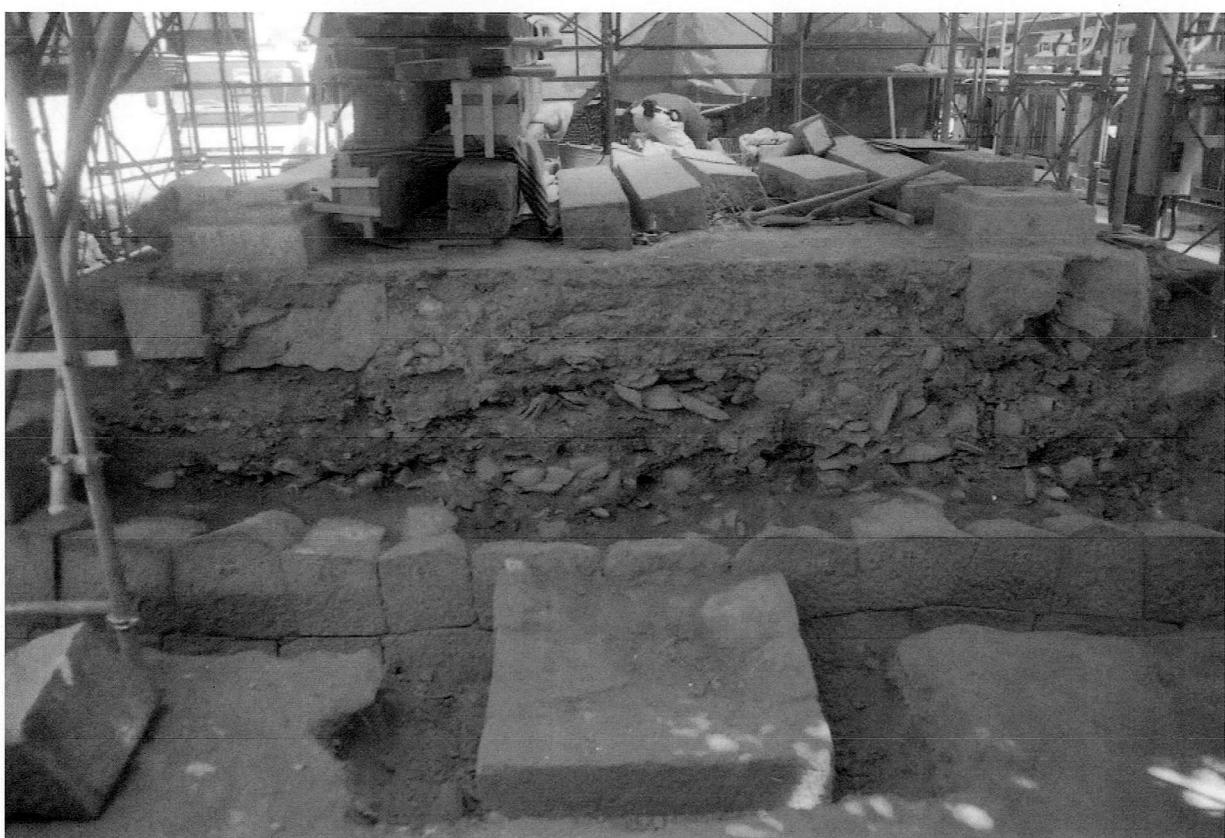
2. 2009-17区 鐘樓南面断面状況
