貝塚市埋蔵文化財調査報告 第78集

貝塚市遺跡群発掘調査概要 32

貝塚市教育委員会

第1章 平成21年発掘調査の概要

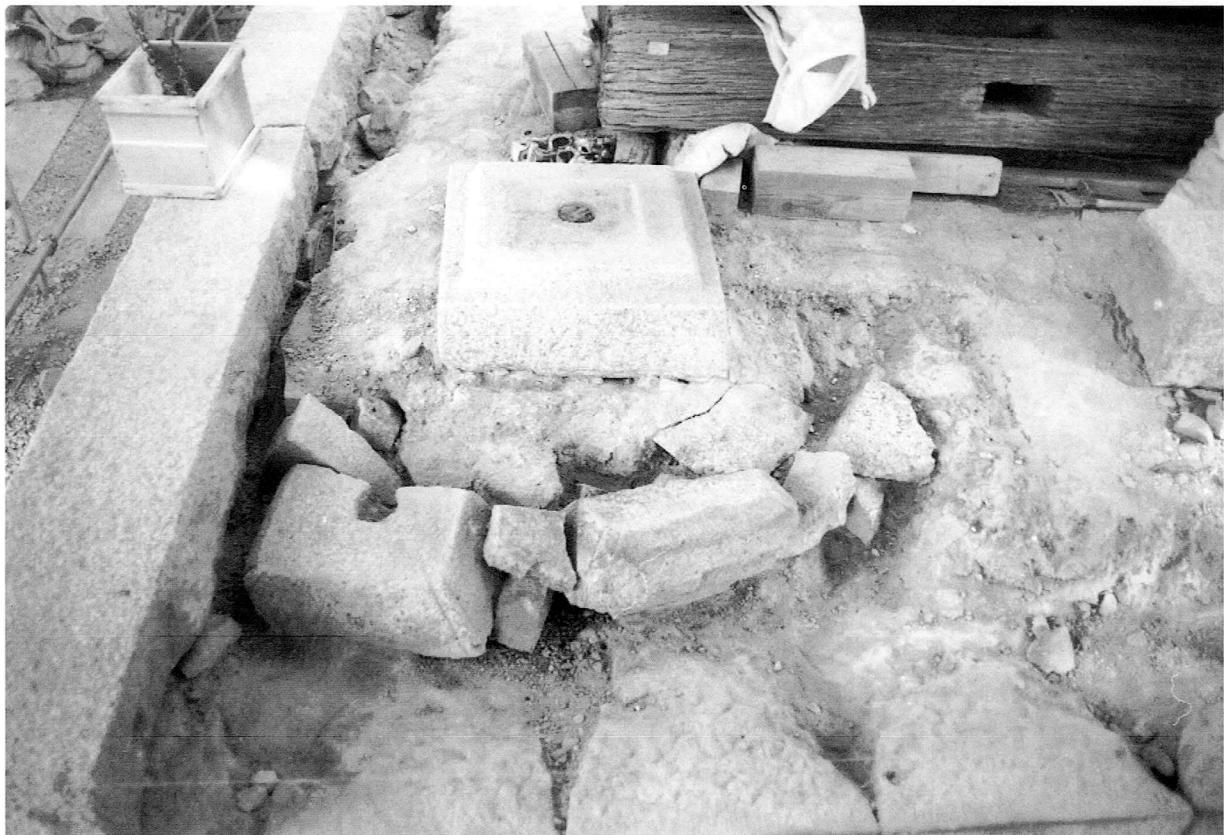
1. 2009-17区 鐘楼北西隅礎石検出状況

鐘楼北西隅の礎石については、石組みを取り外した際に、礎盤とみられる石材を確認したため、現在の礎石との関係について調査を行った。

北西隅礎石付近の層序は、17層が灰黄色土（炭化物・焼土が混入する）、18層は灰黄色小礫混じり土、19層は灰黄色土である。礎石の周囲はモルタルで固められており、礎石の掘形および根石は確認できなかった。現在の礎石は、基壇南面の礎石が戦後に据え直しされているため、北西隅の礎石も据え直しされている可能性がある。礎盤とみられる石材は、北西隅の礎石の西側に割石とともに寄せ集められた状況であった。

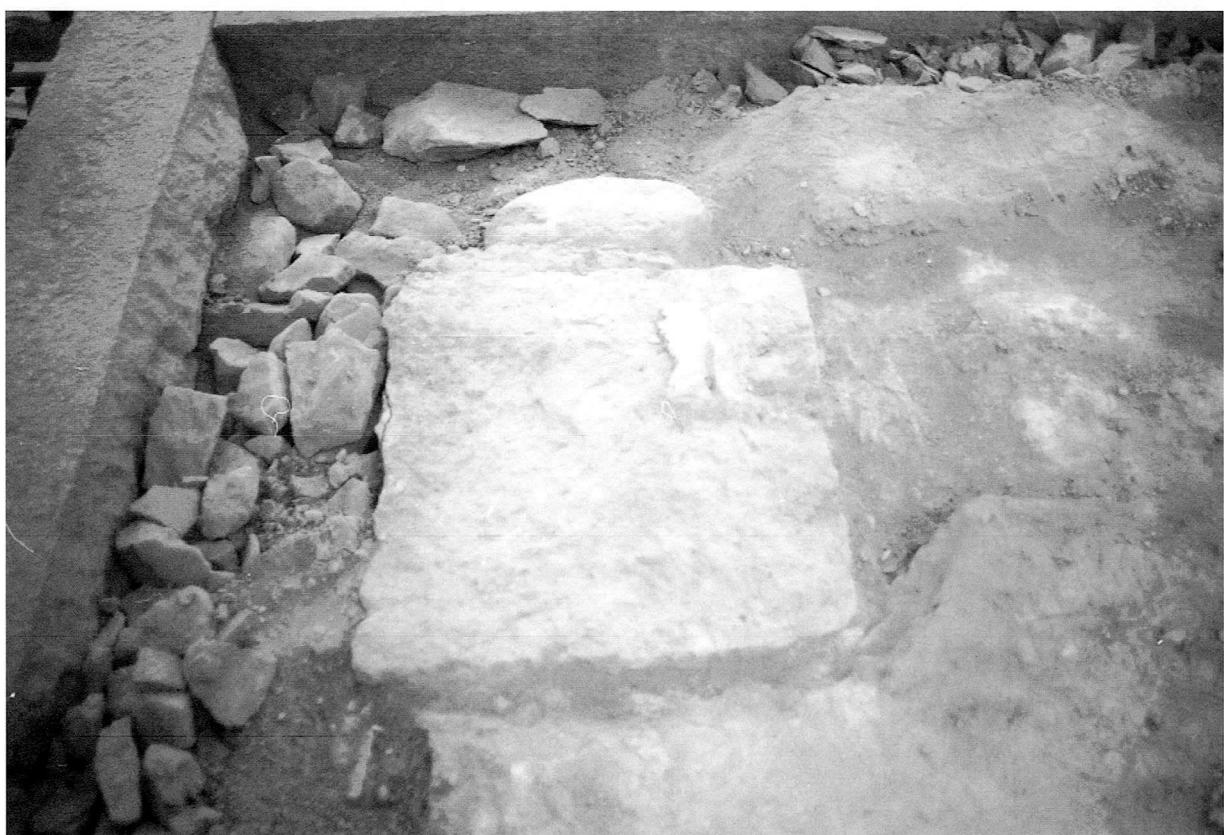
2. 2009-17区 鐘楼北東隅礎石下検出状況

鐘楼北東隅の礎石については、根石の確認のため調査を行った。北東隅礎石の周囲はモルタルで固められていた。現礎石の下で根石（長軸75cm、短軸62cm）を確認した。礎石と根石の間には、礎石を水平に調整するために黄灰色砂～土と数本の鉄釘を確認した。
