# 鴻臚館跡 5

—平成5年度発掘調査概報—

福岡市教育委員会

1. 本書は福岡市教育委員会が、1993年度（平成5年度）に実施した鴻臚館跡発掘調査の概要報告である。
2. 遺構実測図に付した座標値は、平面直角座標系第II座標系による座標値である。高さは全て海拔高で示した。
3. 遺構図には、遺構ごとに一連の遺構番号を付け、番号の前に S A (築地・塀)、S B (建物)、S D (溝・濠)、S E (井戸)、S K (土壤)、S X (その他)などの分類記号を付した。
4. 検出遺構および出土遺物については鴻臚館跡調査研究指導委員の御指導と御教示を得た。
5. 本書に掲載した遺構、遺物の写真は、文化財整備課の田中壽夫、瀧本正志の撮影による。
6. 本書に掲載した遺構、遺物の実測図は、田中、瀧本による。
7. 本書の執筆は、I・IIIを瀧本、IIを田中が担当し、英語訳はLISE J.HODKINSON (九州大学大学院生) が行った。
8. 本書の作成に当たり、宮園登美枝、寺村チカ子、堀一恵、金石邦子、真鍋晶子、大石江里子、岡毅、西山めぐみ、廣澤亜衣の協力を得た。
9. 本書の編集は、田中と瀧本が担当した。

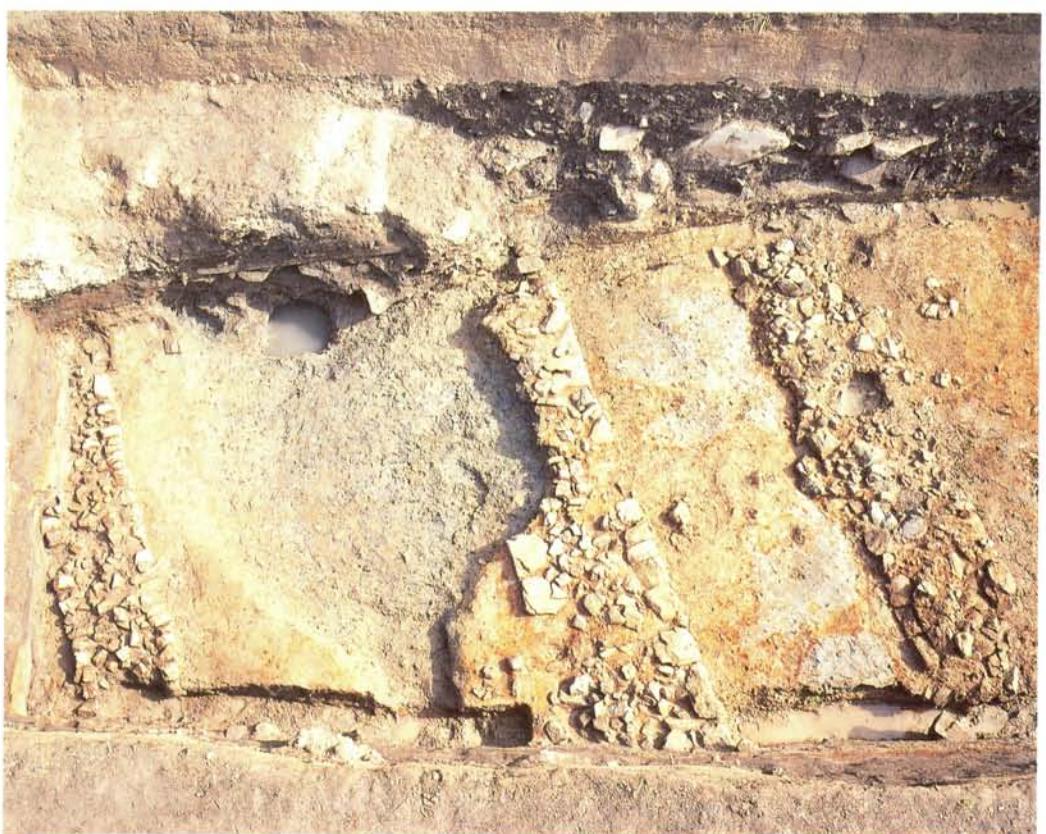
(2) 第1トレンチ  
第2検出面SA06~08  
西から

配石遺構はほぼ並行しながら東西に延びており、第5トレンチでSA05・06の一部を確認している。なお主軸方向はいずれもN-68°30'～69°-Eで、主軸間の距離は、SA06とSA07間が2.26mで、SA07とSA08間が3.21mである。

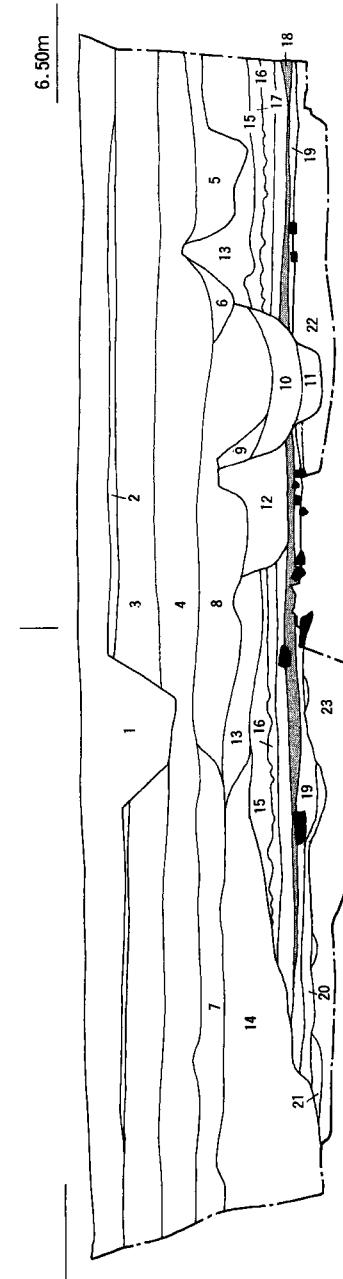
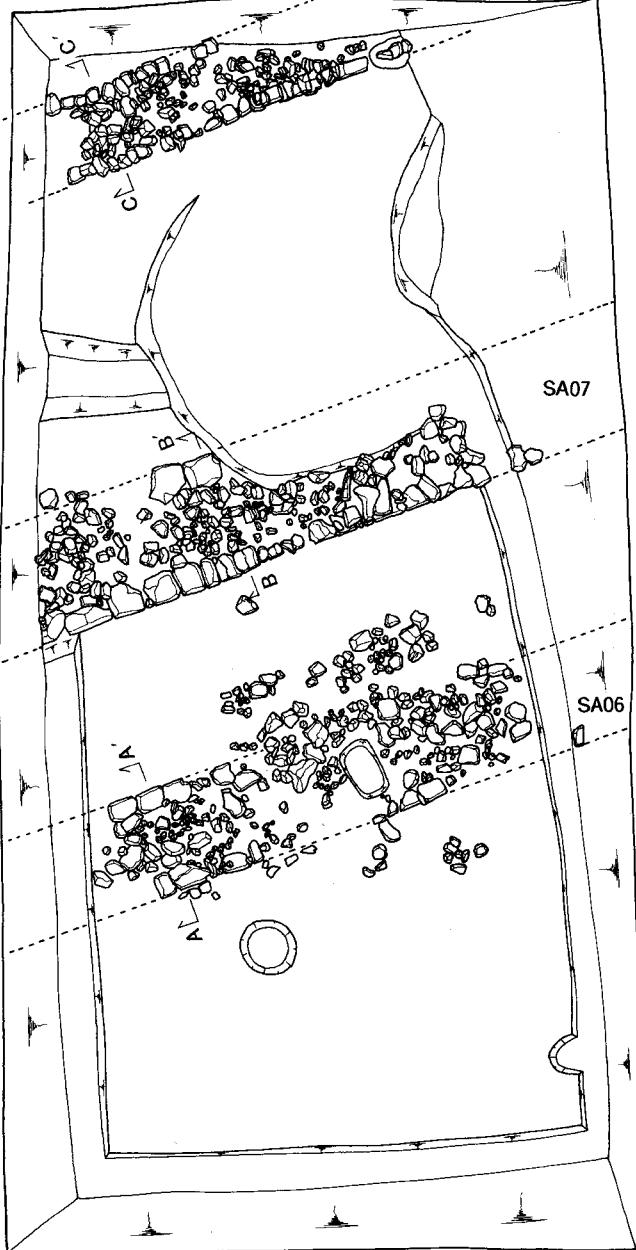
Fig. 3 第1トレンチ遺構平面および断面図(1/30・1/60)

SA06は幅0.7mで、長さ4.2mにわたって検出した。中央部は遺存状況が悪い。基底部は地山を若干掘りこみ、南北両縁に15～20cm大の角礫を小口を削えながら据えている。石積みの状況は不明である。両縁間は不定形の小礫片、砂質土を充填している。角礫は主として頁岩で、一部玄武岩を用いている。

SA07は幅0.98～1.0mで、長さ4.5mにわたって検出した。北東部が現代攪乱により破壊されている。南北両縁および両縁間の構築方法はSA06と同様であるが、使用している石材が一回り大きな角礫である。石材もまた共通している。

SA08は調査区北西隅にかかっており、幅0.7m、長さ3.3m分を検出した。前二者と同様な構造であるが、規模が小さく、用いている石材もまた小振りである。

以上の配石遺構の先後関係は不明確であるが、わずかな時期差を持って、第18層によって整地されるまでの間に順次構築されたものである。これらの配石遺構は、築城後間もない時期の屋敷地を画する堀であったと考えられる。

本地点では明治期～昭和40年代までの整地層や攪乱が顕著である。1～4層までは昭和後半期以降の盛土整地層、廃棄土壌である。標高約5mの面に褐色～暗褐色砂層（第15層）が分布しておりその下面に青灰色粘土と黄褐色粘土による整地面がある（第16層）。この面を第1検出面とした。さらにこの層の下には層厚10～15cmの石英砂を主とする青灰白色砂層（18層）がほぼ水平に分布している。18層下部の標高は4.7m前後である。この整地層は他のトレンチでも約10cm前後の高低差をもってほぼ同レベルで広く分布していることが確認されている。福岡城築城時に近い17世紀代の人為的な盛土整地面と考えられる。第2検出面は、18層が覆う標高約4.5～4.6mを測る地山（第3紀頁岩）面である。この面は、人為的な平坦面であり、西側の各トレンチではほぼ同レベルで風化頁岩を主体とする盛土整地面が続いている。城郭北西部における大規模な盛土整地の基準面と考えられよう。

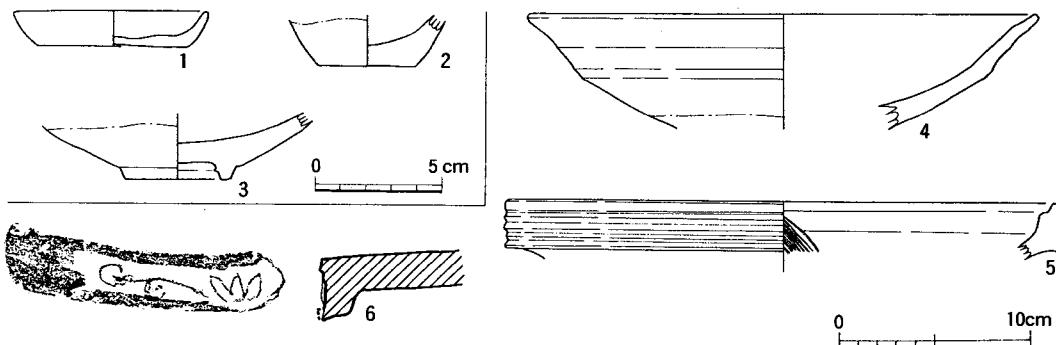
Fig, 4 第3トレンチ出土遺物実測図(1/3・1/4)

S X24は、暗青灰色～黒灰色混砂粘質土を埋土とし瓦礫を多く含む不定形の浅い土壌である。近世瓦片、染付、土師器片が出土している。1は土師器皿である。糸切り底。口径7.2cm、器高1.5cm、底径5.8cm。2は肥前系瓶底部片で回転糸切り底である。底径3.8cm。釉薬は透明な灰色。4は唐津系鉢で、復元口径27cm。口縁は体部途中から大きく外反する。釉薬は淡褐白色で体部下半は露胎である。SK25は平面形が不定形の土壌で、長軸が5.5m、短軸が3.4m、検出面からの深さ1.2m前後を測る。図示したのは、上層での瓦片、礫群の出土状況である。埋土中層には、植物遺体、木炭、板材等を含む層がみられる。廃棄用の土壌か。3は唐津系皿の高台片である。見込み内底には鉄釉による施文がある。高台部周辺は露胎。5は備前焼擂鉢口縁部片。6は軒平瓦片である。復元幅は約24cm。中心飾は花文で、2回転の唐草を中心飾下部から派生させている。

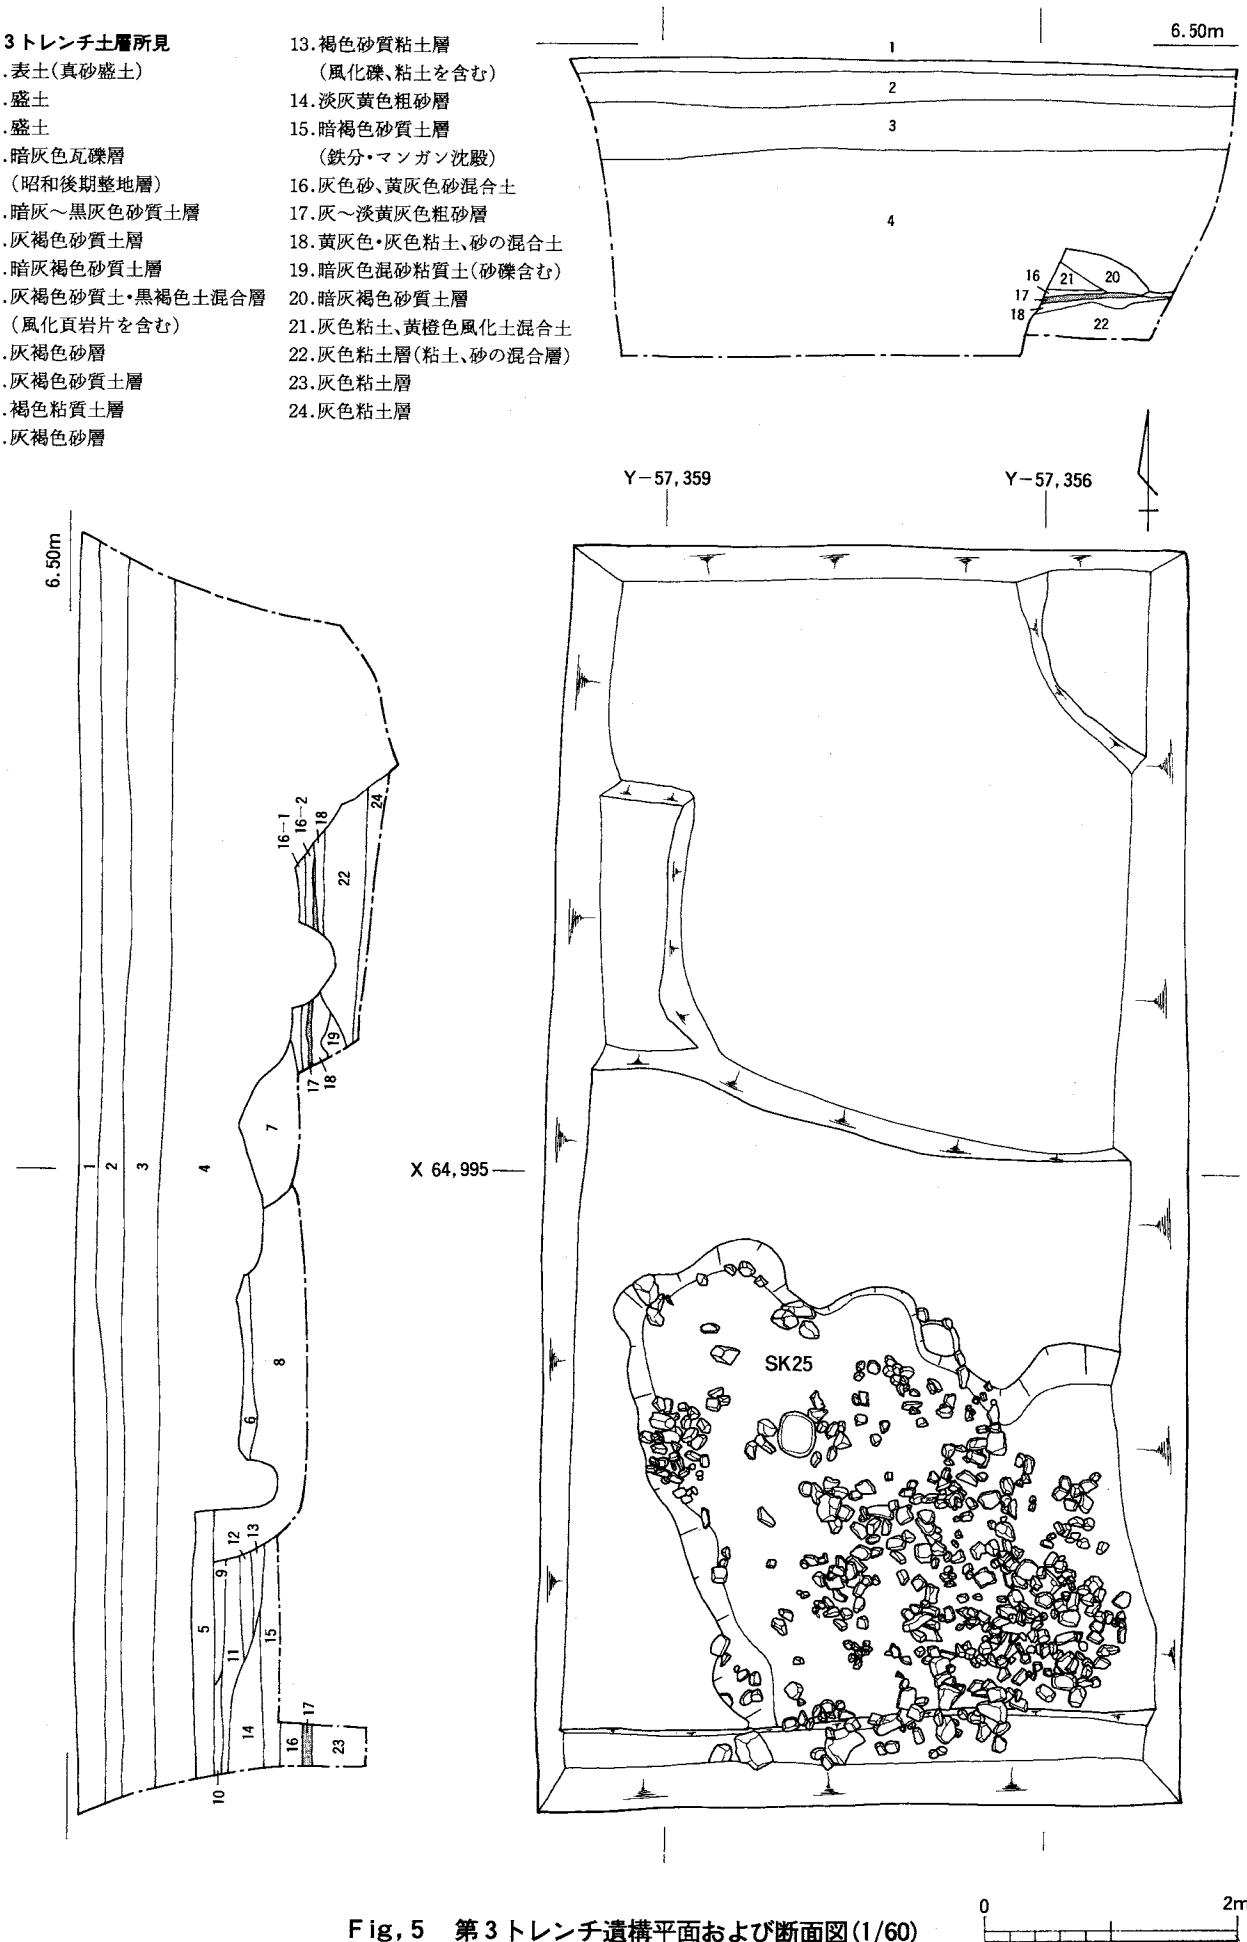
Fig. 5 第3トレンチ遺構平面および断面図(1/60)

トレンチ中央から北半分は昭和40年代の家屋廃材廃棄土壌のため地山面まで破壊されている。1～4層は近代～昭和後半期以降の盛土層。標高4.8～5.0mに暗灰色～黒灰色砂層が厚く分布しておりその下面に褐色～黄褐色粘土整地層（第11層）がある。この上面を第1検出面とした。この下部に第1トレンチの第18層に相当する第12～13層を挟んで盛土整地面（第15層）がある。この層上面を第2検出面とした。標高は4.7～4.8m前後である。この第15層を除去した面を第3検出面とした。標高は4.6m前後である。さらにこの下部において、標高4.5mの面を第4検出面とし、トレンチ南壁にかかる土壌（SK25）を検出した。地山は北東部では標高4.2m前後の面以下にみられる。

第1検出面では土壌3基、溝6条、柱穴等を検出したがいずれも上層からの掘り込みによるもので近代～現代のものである。第2検出面では柱穴1のみである。この面は足跡と思われる凹凸が南東部にみられた。

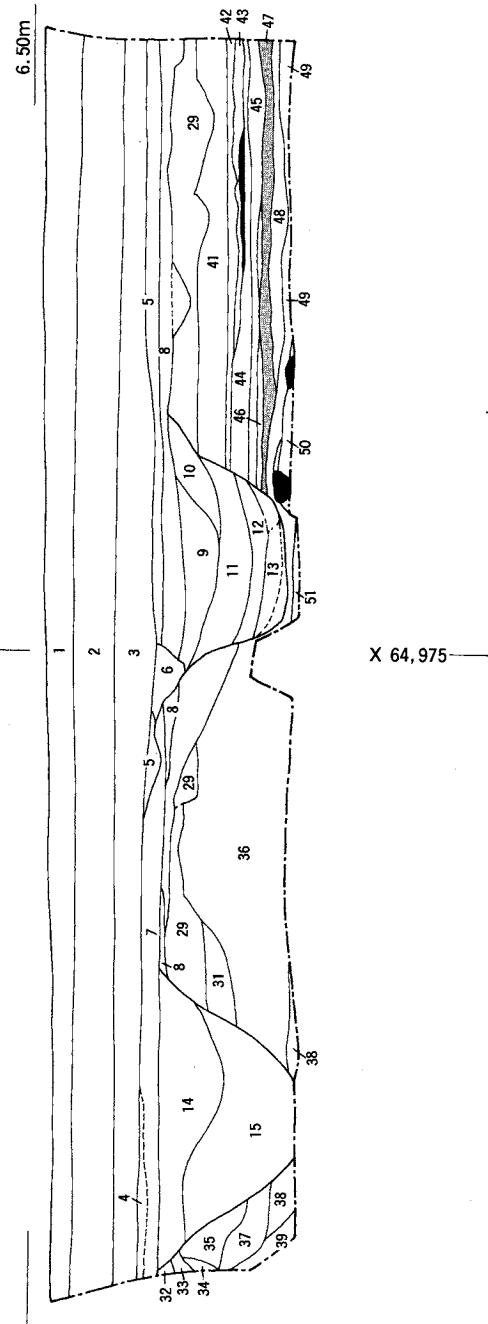
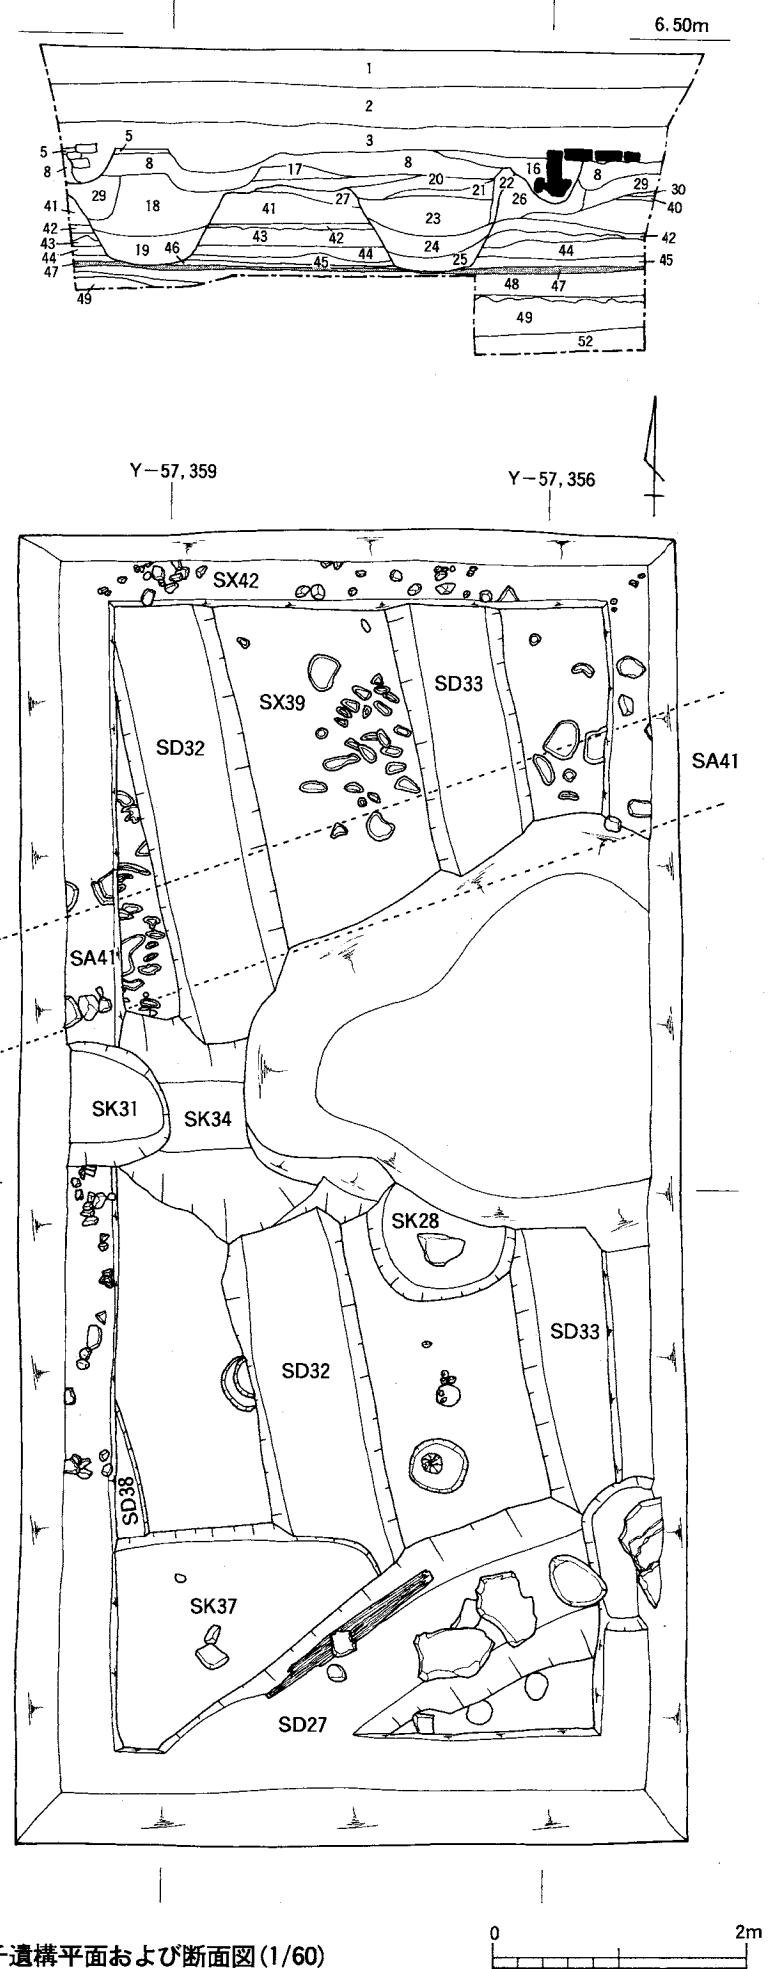
Fig. 7 第4トレンチ遺構平面および断面図(1/60)

土層堆積は中央部に現代の廃棄土壌がある他は比較的プライマリーな状況である。第1～8層までは現代の整地層である。当地点では検出面は1面だけである。第1検出面は当トレンチでは第43層と44層上面で設定した。第1トレンチと同様その表面は凹凸が顕著で、鉄分沈着がみられる。中央部から南側では、第32～38層のような乱堆積を示す盛土が堆積している。江戸期の水平に堆積する整地層（29～49層）は認められず、包含する遺物等からみて近世～近代における新規の整地土と思われる。第18、23層を埋土とする近代の溝SD32・33はこれらの整地土を掘削している。なお、角礫群(SA41)が、第1検出面から-30cmの面で確認できた。西壁第47層下部に位置する。

第1検出面では溝4条 (SD27・32・33・38)、土壌4基 (SK26・28・31・34・37)、柱穴4がある。これらの先後関係はSD32・33・38→SK28・SK34→SK31、SD32・33・38→SK37→SD27→SK26である。SK26・31・37、SD27は現代の所産である。他はいずれも近世から近代にかかる時期のものと思われる。西壁において第1検出面から-30cmのレベルで検出したSA41は層位的にみてSD32・33・38よりも古い礫群である。地山は標高4.17mのレベル面で確認した。SD32・33・38は幅が0.85～0.95m、深さ0.70mの溝である。断面形は逆台形で、埋土は均一な黒灰色～黒褐色砂質土である。各溝はほぼ並行しており、主軸方向はN-11°30' -Wである。平面形および断面形、掘削深度、埋土等が共通していることから同時期に掘削された溝と思われる。SK28はトレンチ中央に位置する円形の土壌である。径1.1m、深さ0.50m。SK34は西壁側中央に位置する不定形の土壌である。長軸2.4m、短軸1.3m、深さ0.45m。底部は矩形で断面形は逆台形を呈している。7は軒平瓦である。幅は25.6cm前後に復元できる。中心飾は三葉文で二回転の唐草文を中心飾の上位から派生させている。焼成良好で、一部銀灰色を呈する。SA41は西壁第48層下部で検出した。この層は第1トレンチ第18層に相当する。検出高は標高4.7mで、SA06とほぼ同レベルである。層位および位置関係からみてSA06の延長部分と考えられる。

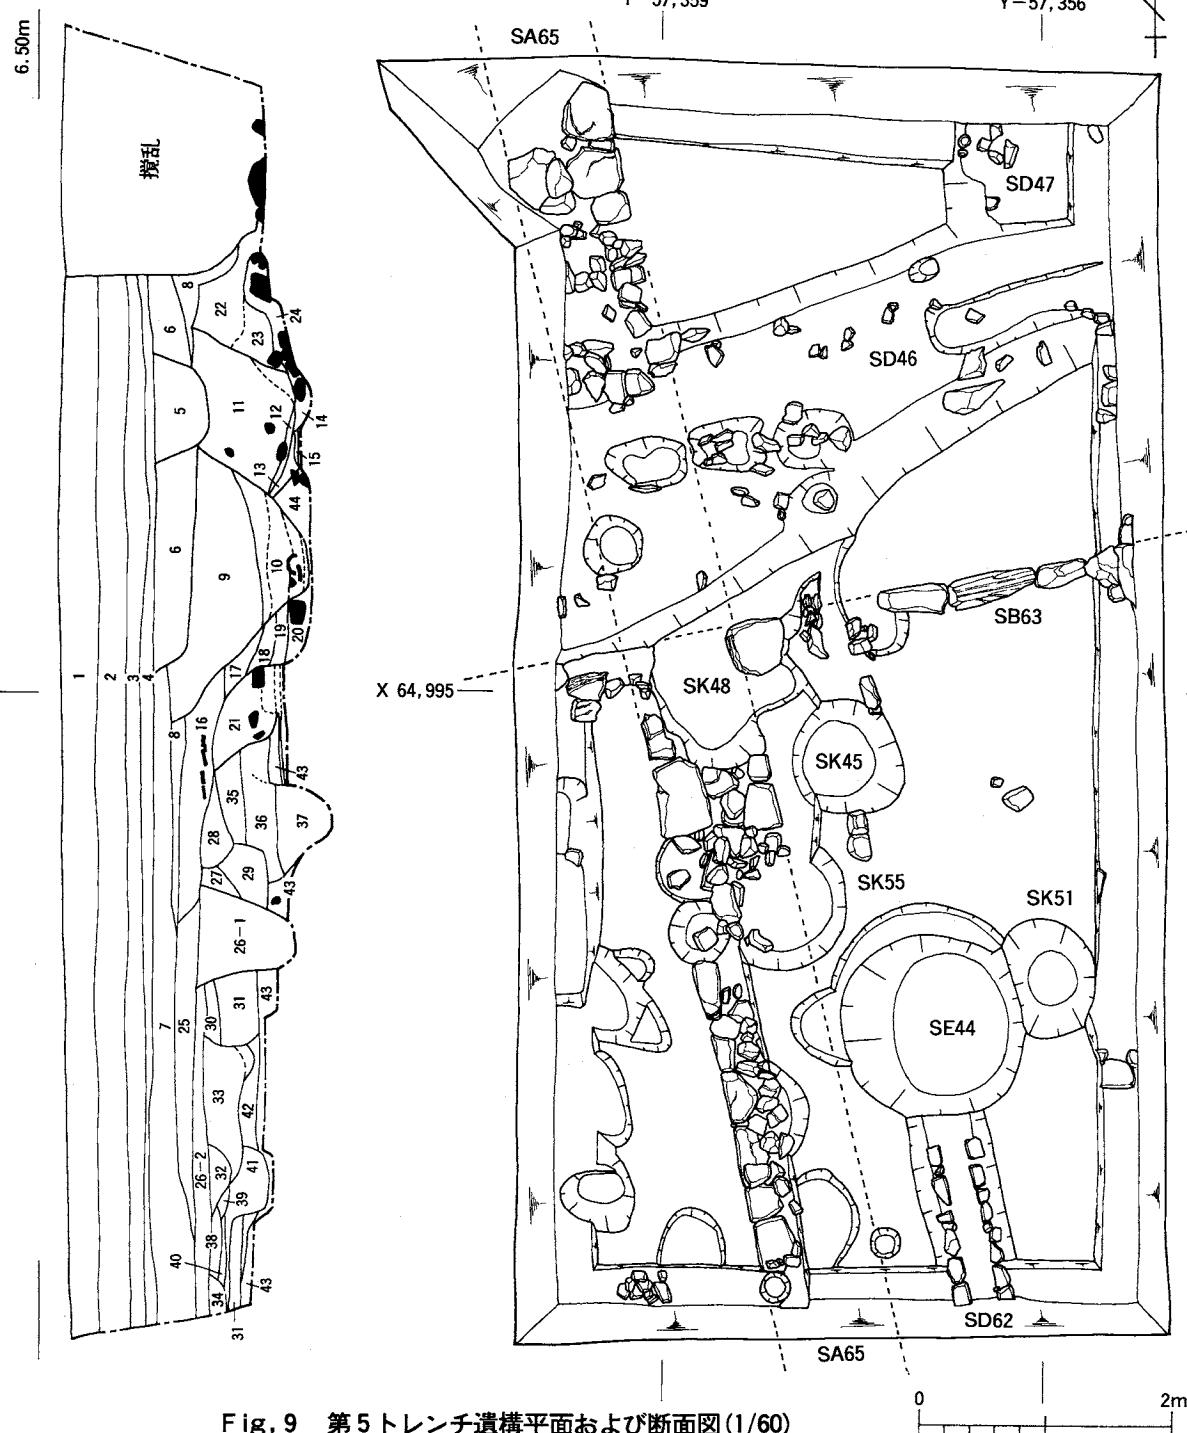
Fig. 9 第5トレンチ遺構平面および断面図(1/60)

SA65は第1トレンチSA06～08に類似する配石遺構である。幅は0.95m、長さ9.8mにわたって検出した。主軸方向はN-12°30'Wを測る。SD46やSK55によって一部壊されている。基底部は整地層第50層を若干掘りこみ、南北両縁に15～30cm大の角礫を小口を揃えながら据えている。両縁間は小礫片、砂質土を充填している。角礫は頁岩、玄武岩を用いている。SA06～08との交叉角度は100度である。

SB63は建物基壇と考えられる。基壇縁石は40～50cmほどの玄武岩、片岩等を用いている。東壁断面での盛土の状況を見ると、基壇高は約60cmの高さがあったと思われる。基壇上面は標高5.3mである。SD62はSB63とは一連の溝で、建物を画すとともに配水も兼ねたと思われる。溝の内法は20cmで、15cm前後の角礫を面を揃えて据えている。

この地点では攪乱は比較的少ない。第1～7層は現代の盛土である。標高5m前後の面（北壁第49層下部）を遺構検出面とした。北壁周辺においては第1～4トレンチ北側で確認した暗褐色砂層、その下部の青灰色粘質土および青灰色砂層が水平に堆積しているが（第46～50層）、SD46南壁から南側にかけては第25～42層のような乱堆積の状況である。これらの土層は建物SB63の基壇内盛土、土壌SK06等の埋土などであり、第4～5トレンチ周辺が後世の改変を比較的多く受けたことを物語っている。なお地山面は確認していない。整地層は地山面までかなり厚いものと思われる。

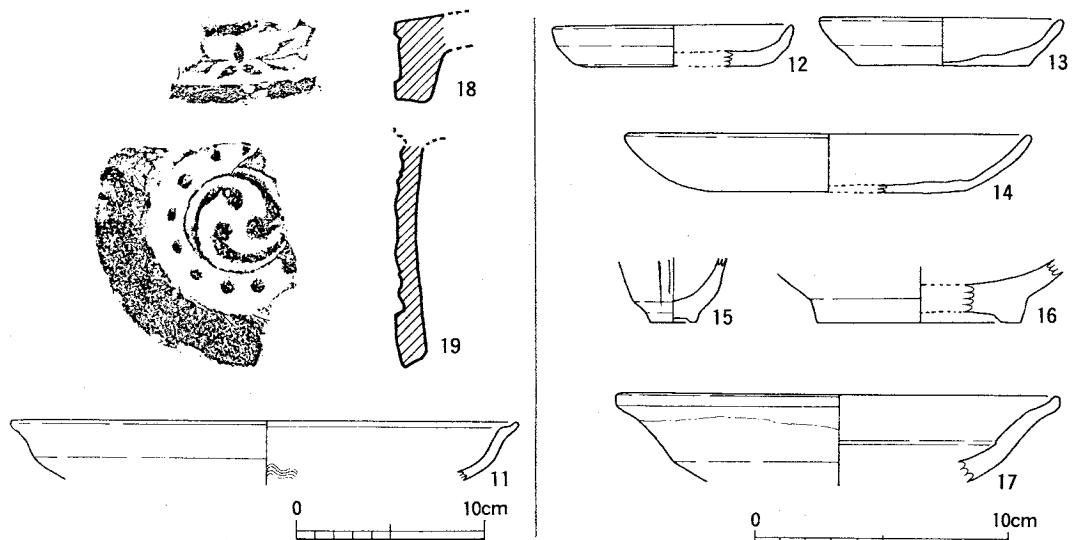
Fig, 10 第6トレンチ出土遺物実測図(1/3・1/4)

11は唐津系皿。内面施文は刷毛目手。口縁～外面は露胎。12～14はいずれも糸切り底の土師器小皿と杯である(第16層出土)。口径・器高・底径は12が9.4・7.6・1.6cm、13が9.8・1.9・7.0cm、14が16.0・2.3・10.5cm。15は肥前系小壺。油壺か。16は玉縁口縁の白磁碗底部片。17は唐津系高台付き皿。口縁径17.6cm。外面下半は露胎。18は軒平瓦。中心飾は菱文。焼成あまく軟質。19は軒平瓦。復元径は15.2cm。三巴文の尾は圈線上で接している。珠文は12個か。焼きはあまく灰白色を呈する。

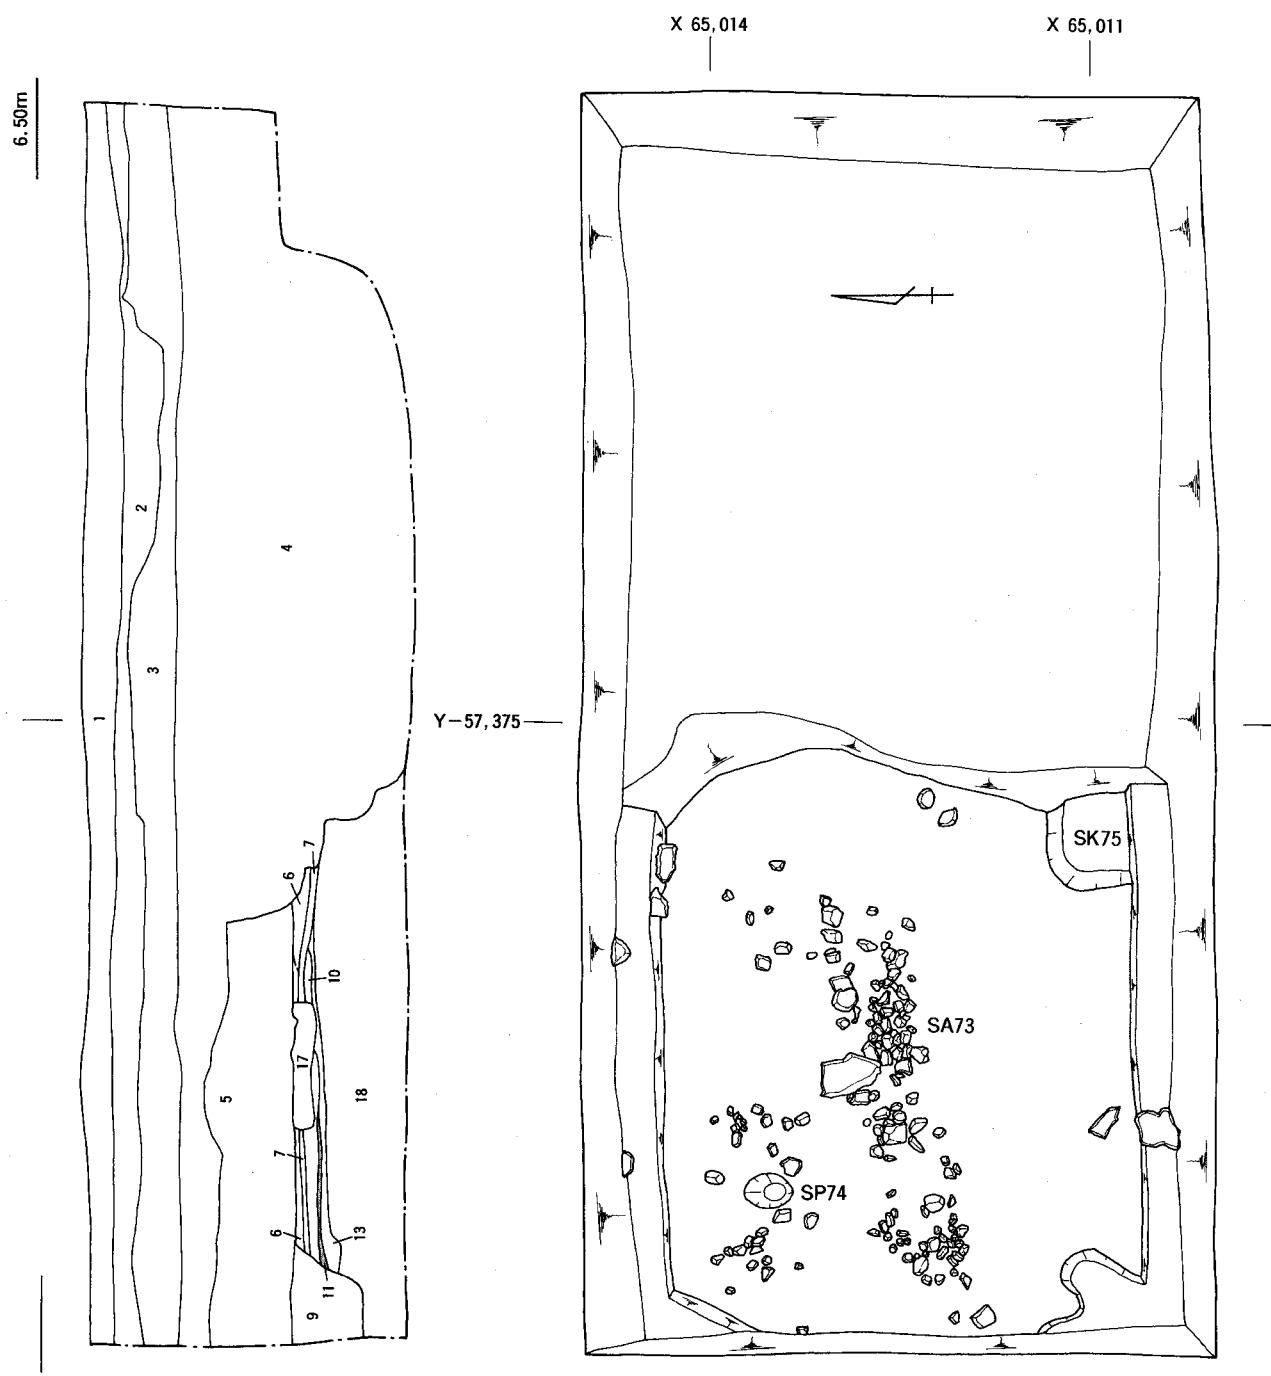
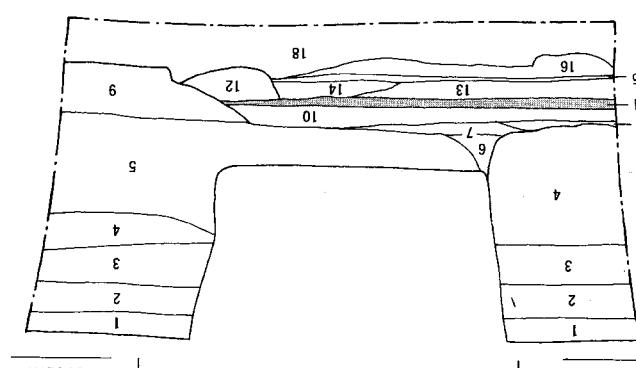
Fig.11 第6トレンチ遺構平面および断面図(1/60)

この地点では昭和40年代の家屋廃材の廃棄土壌による攪乱が顕著で、中央部から東側にかけては現地表から-2.7m以上の深さまで掘削されている。検出面は標高4.8m前後の面を第1検出面(第7層上面)、4.7mの面を第2検出面(11~13層上面)、4.5mの面を第3検出面(第16~18層上面)とした。11~13層は第1トレンチでの第47層に相当する整地層である。この層の下部に配石遺構が検出した。この地点では地山は確認していない。

第1検出面では土壌1基(SK66)、溝4条(SD68・69・70・71)がある。遺構の先後関係は、SK66→SD68・70・71→SD69である。いずれも近世～近代にかかる時期のものである。

SK66は平面形が直径3.7mの円形で、深さ約30cmの廃棄用土壌である。

SD68・70・71は幅1m前後で、断面が逆台形の溝である。各溝はほぼ並行しており、主軸方向はN-12°-Wである。第4トレンチのSD32・33・38と同時期の溝と思われる。

第3検出面のSA73は堀の基礎となる配石遺構である。破壊されており形状等は不明。

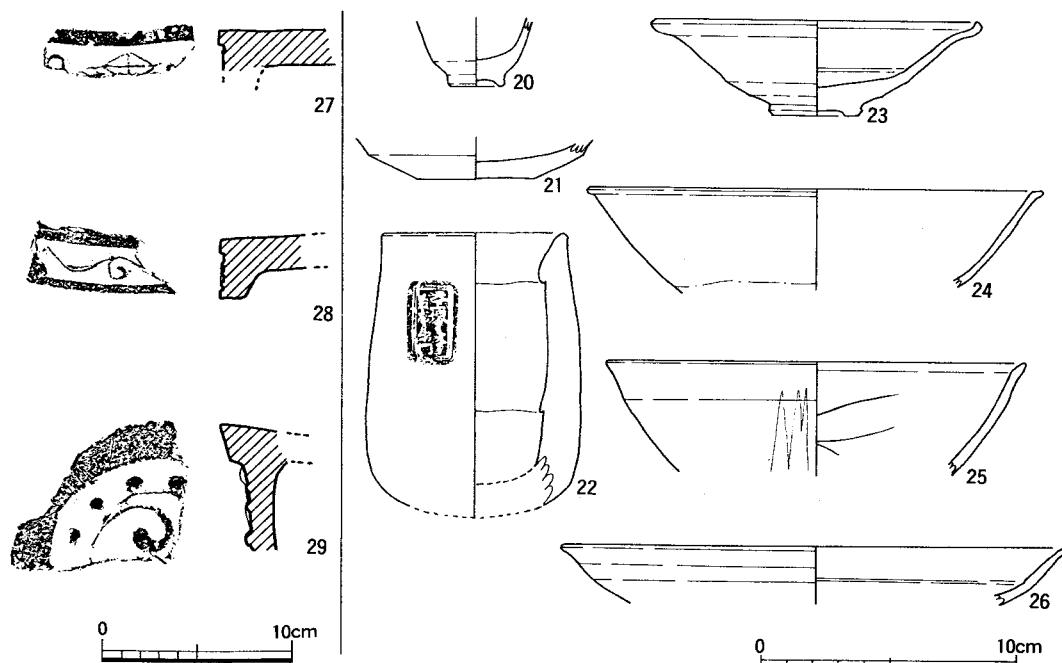
Fig. 12 第7トレンチ出土遺物実測図(1/3・1/4)

20は肥前系染付小壺である。21・25は同安窯系青磁皿と椀。22は素焼きの焼塩壺で堺名を捺印している。23は唐津系皿。体部下半～高台は露胎で砂目が付く。24是中国産白磁碗V類。26は白磁皿。27・28は軒平瓦片。29は三巴文の軒丸瓦。瓦はいずれも焼成があまい。

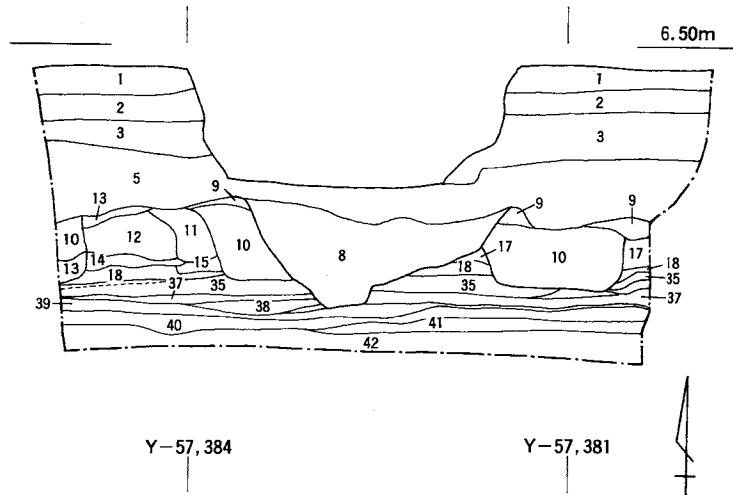
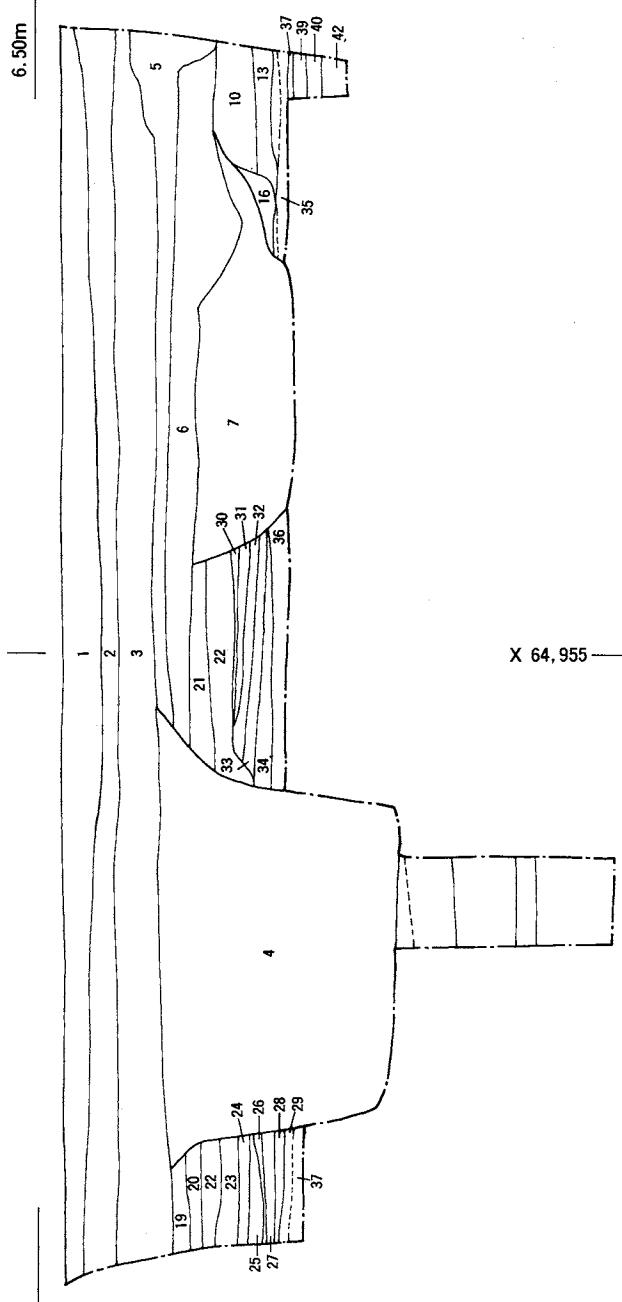
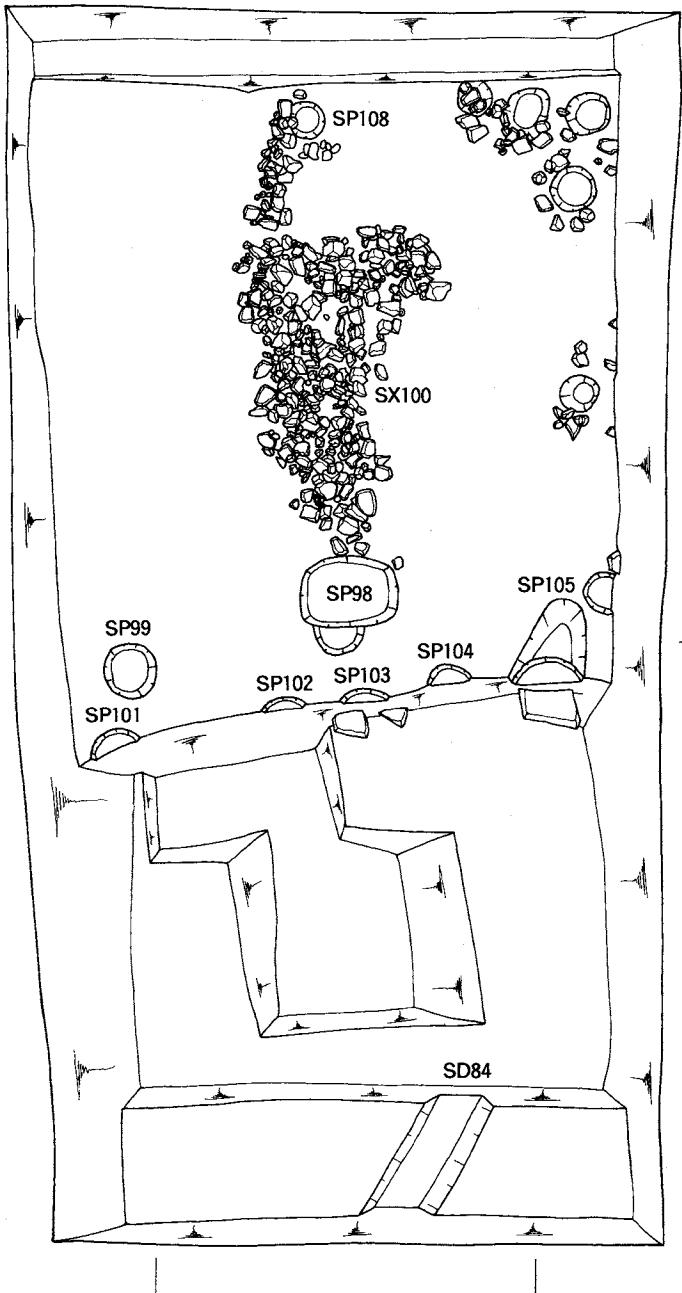
Fig.13 第7トレンチ遺構平面および断面図(1/60)

南側は昭和40年代の廃棄土壌により一部破壊されている。第1～6層は現代の攪乱または整地層である。第7～13層は近代以降の溝、土壌または盛土である。検出面は5面設定した。第1検出面は標高5.1mの面で、北壁第17層上面に相当する。近代以降の盛土面で、この層は第4～6・8トレンチでもみられた。第2検出面はこの第17層を除去した面である。第3検出面は第1・3トレンチでの第1検出面に相当する青灰～灰褐色粘質土層上面である。第4検出面は第35層上面である。第5検出面は風化頁岩盛土層上面である。この層は厚さ約1.5mで、その下部には暗灰色砂質粘土(第43層)が堆積。上面は標高3.1m。上部には植物遺体、有機物、下駄、木器片、杭などの古墳時代～中世の遺物を含む。下部は粗砂で、標高2m前後で湧水する。

第4検出面は第1トレンチで検出した整地層が当該地点でも確認できた。またこの層を切る掘立柱建物の柱穴群を検出した。柱穴は径20～30cmで板石を礎板に持つもの(SP103など)がある。建物の規模および性格等は復元できなかったが、江戸期の遺構は第35層を境にして、二時期に分かれることが予想された。第5検出面では第6トレンチSA73と同じレベルで、礎群SX100を検出した。SA06等と同様な塙の基礎の一部と思われる。

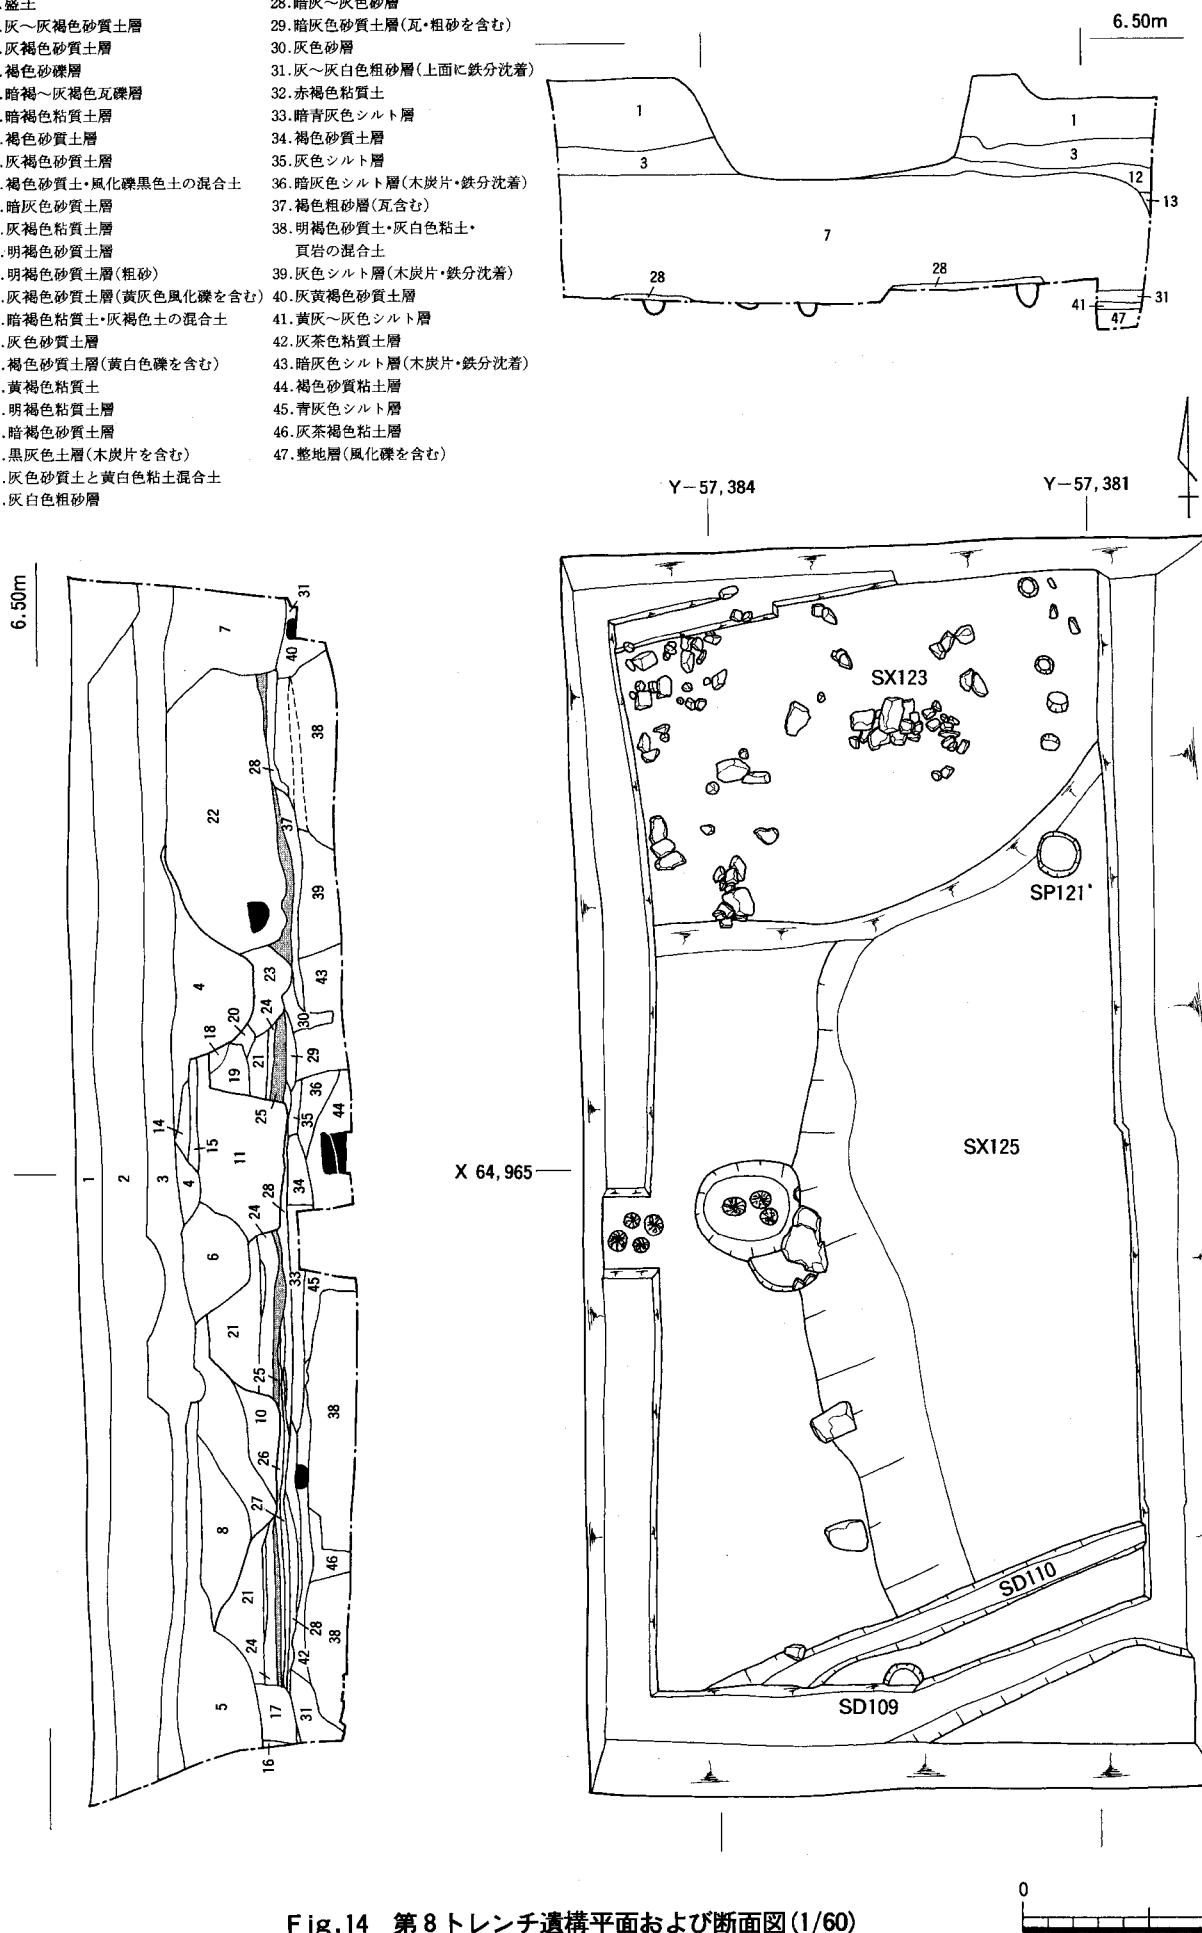
Fig.14 第8トレンチ遺構平面および断面図(1/60)

北壁から西壁にかけては昭和40年代の家屋廃材の廃棄土壌による攪乱の他、近代以降の溝、土壌によって江戸期の整地層は寸断されている状況である。部分的に比較的良好な状況で遺存している。第1～15層は近代～現代の整地、土壌、攪乱である。第16～21層は近世～近代にかかる時期の盛土等である。各トレンチの第1検出面に相当する青灰色と黄褐色粘質土の整地層は第24層と思われるがこの地点では明確ではないため、標高4.8m前後の面を第1検出面とした。この地点においても第1トレンチで検出した灰白色砂整地層が認められた(第25層)。第2検出面は第25層下面で、標高4.5～4.6mの面である。この面の下部には風化頁岩盛土層がみられる。おそらく第7トレンチと同様1.5m以上の厚さで堆積しているものと思われる。

第1検出面では溝3条(SD109・110・118)、柱穴がある。いずれも近代以降のもの。SD109・110は東西に直線的に延びる溝である。主軸方向はN-68°-Eである。先後関係はSD109→110で、SD109北壁は残っていない。SD110の幅は0.80m。断面形はU字形。

第2検出面では、柱穴、礫群SX123を検出した。柱穴は上層からのものである。礫群は江戸期のもので、第1トレンチSA06～08、第4トレンチSA41に関連すると思われる。第38層上面に礫石は分布しておりレベルもほぼ同じ面である。

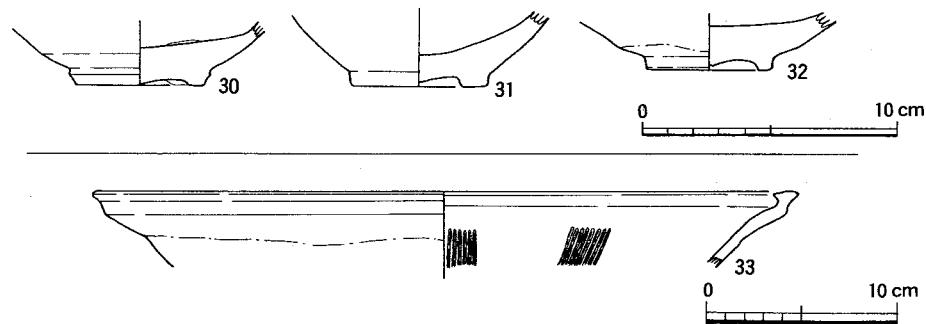
Fig. 15 第9トレンチ出土遺物実測図(1/3・1/4)

遺物は、第24～26層で散発的に出土した。30は施釉陶器壺底部である。内面に施釉、外表面は露胎である。31・32は唐津系皿高台片である。いずれも内面見込みと高台疊付に砂目跡が付着している。釉薬は不透明な飴色で、削り出し高台部分は露胎である。33は、肥前系擂鉢である。降し目は、8本単位。暗赤褐色の鉄釉を口縁部外表面に施釉。

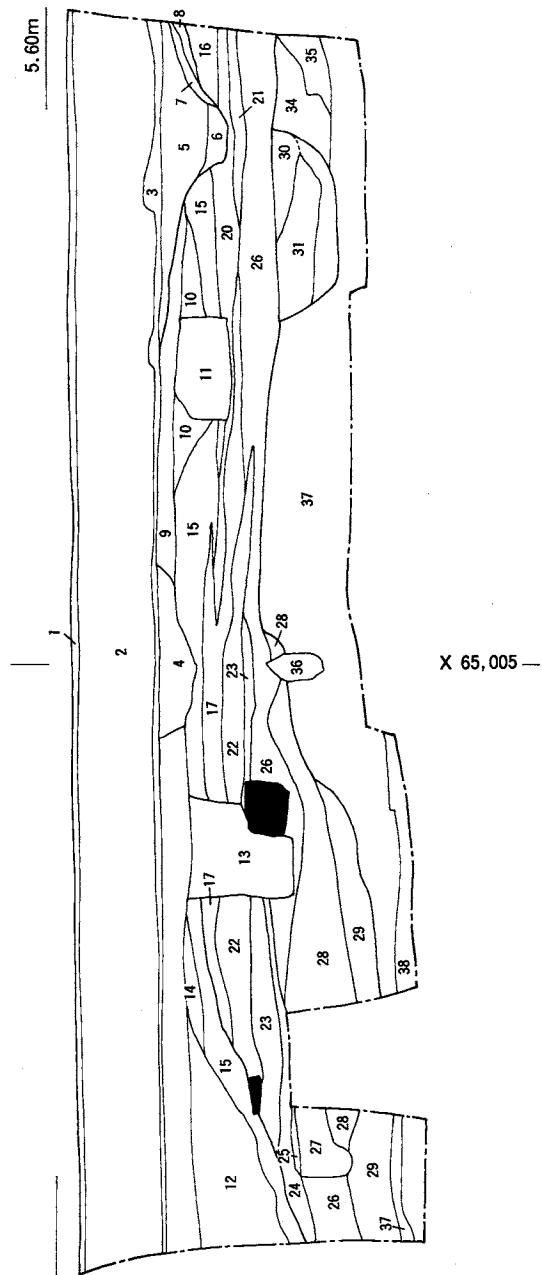
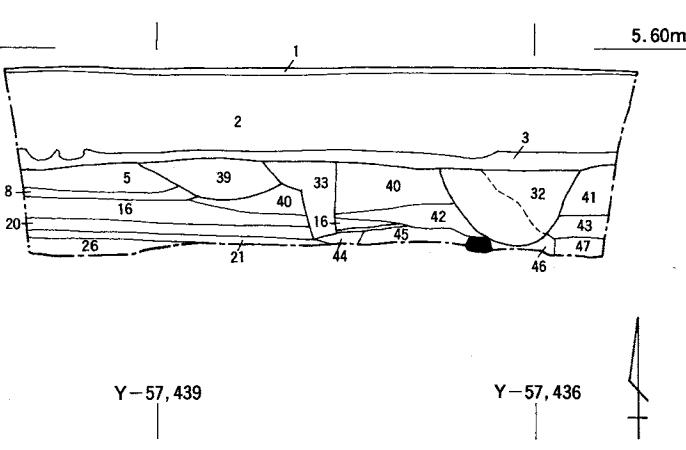
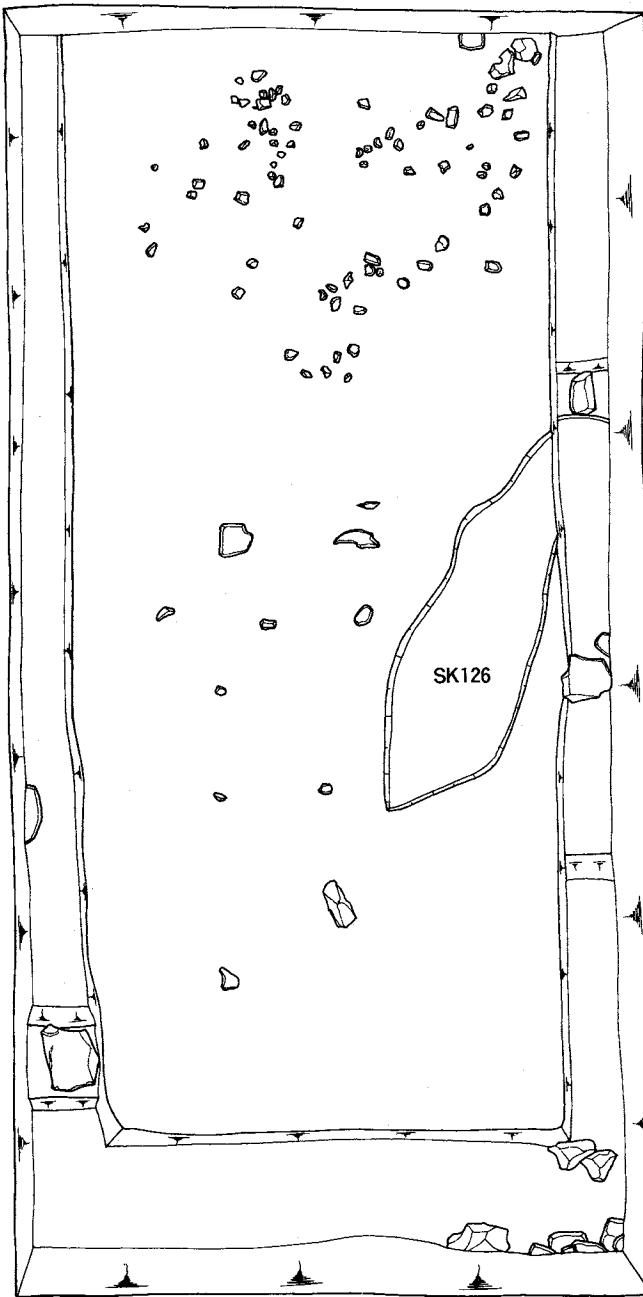
Fig.16 第9トレーナー遺構平面および断面図(1/60)

この地点は東ブロックとは異なり、近現代の攪乱は少ないが、第1～7トレンチで第1・2検出面とした各土層はほとんど残っていない。第1～17・32・33・39～41層は戦後の埋土で、窪地もしくは池の埋土である。第1検出面は第22・26層上面に設定した。標高4.10m前後の面である。第26～29層は池状の窪地の覆土である。トレンチ中央から東南側にかけて第37層上面から深さ約1mほど堆積している。瓦や礫石が出でている。江戸期の盛土は西壁では第26層下部もしくは37層以下と思われる。地山面の深さは未確認である。

本トレンチでは、遺構は検出されていない。検出面とした第22・26層は第1トレンチなどで検出した灰白色砂質粘土層と土質が類似する。東ブロックではほぼ水平に4.6m前後の面で分布していたが、西側の方がレベル差で約50cmほど低いことから造成面高が東西で異なっていた可能性がある。

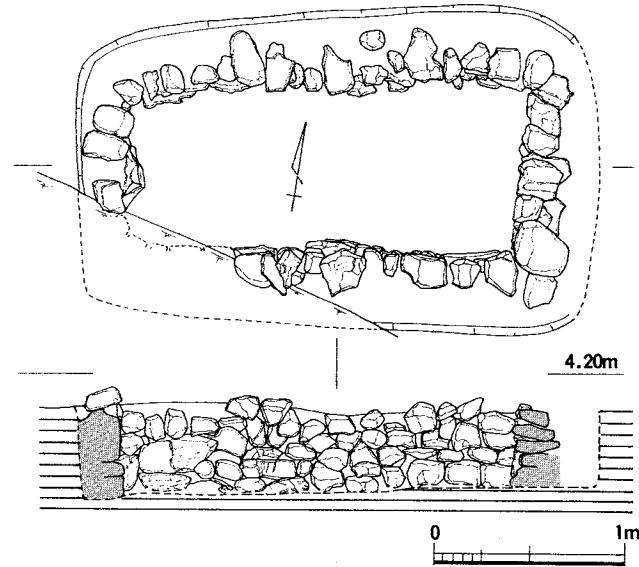
Fig,17 第10トレンチ石組遺構SX131平面および断面図(1/40)

SX131は内法で長さが2.08m、最大幅が0.95m、深さ0.4mを測る石組遺構である。平面形は西側の小口幅がやや狭い長方形である。下部には木炭片を多く含む黒灰色粘質土が堆積している。屋敷地内における便漕の可能性がある。
