# 鴻臚館跡 5

—平成5年度発掘調査概報—

福岡市教育委員会

1. 本書は福岡市教育委員会が、1993年度（平成5年度）に実施した鴻臚館跡発掘調査の概要報告である。
2. 遺構実測図に付した座標値は、平面直角座標系第II座標系による座標値である。高さは全て海拔高で示した。
3. 遺構図には、遺構ごとに一連の遺構番号を付け、番号の前に S A (築地・塀)、S B (建物)、S D (溝・濠)、S E (井戸)、S K (土壤)、S X (その他)などの分類記号を付した。
4. 検出遺構および出土遺物については鴻臚館跡調査研究指導委員の御指導と御教示を得た。
5. 本書に掲載した遺構、遺物の写真は、文化財整備課の田中壽夫、瀧本正志の撮影による。
6. 本書に掲載した遺構、遺物の実測図は、田中、瀧本による。
7. 本書の執筆は、I・IIIを瀧本、IIを田中が担当し、英語訳はLISE J.HODKINSON (九州大学大学院生) が行った。
8. 本書の作成に当たり、宮園登美枝、寺村チカ子、堀一恵、金石邦子、真鍋晶子、大石江里子、岡毅、西山めぐみ、廣澤亜衣の協力を得た。
9. 本書の編集は、田中と瀧本が担当した。

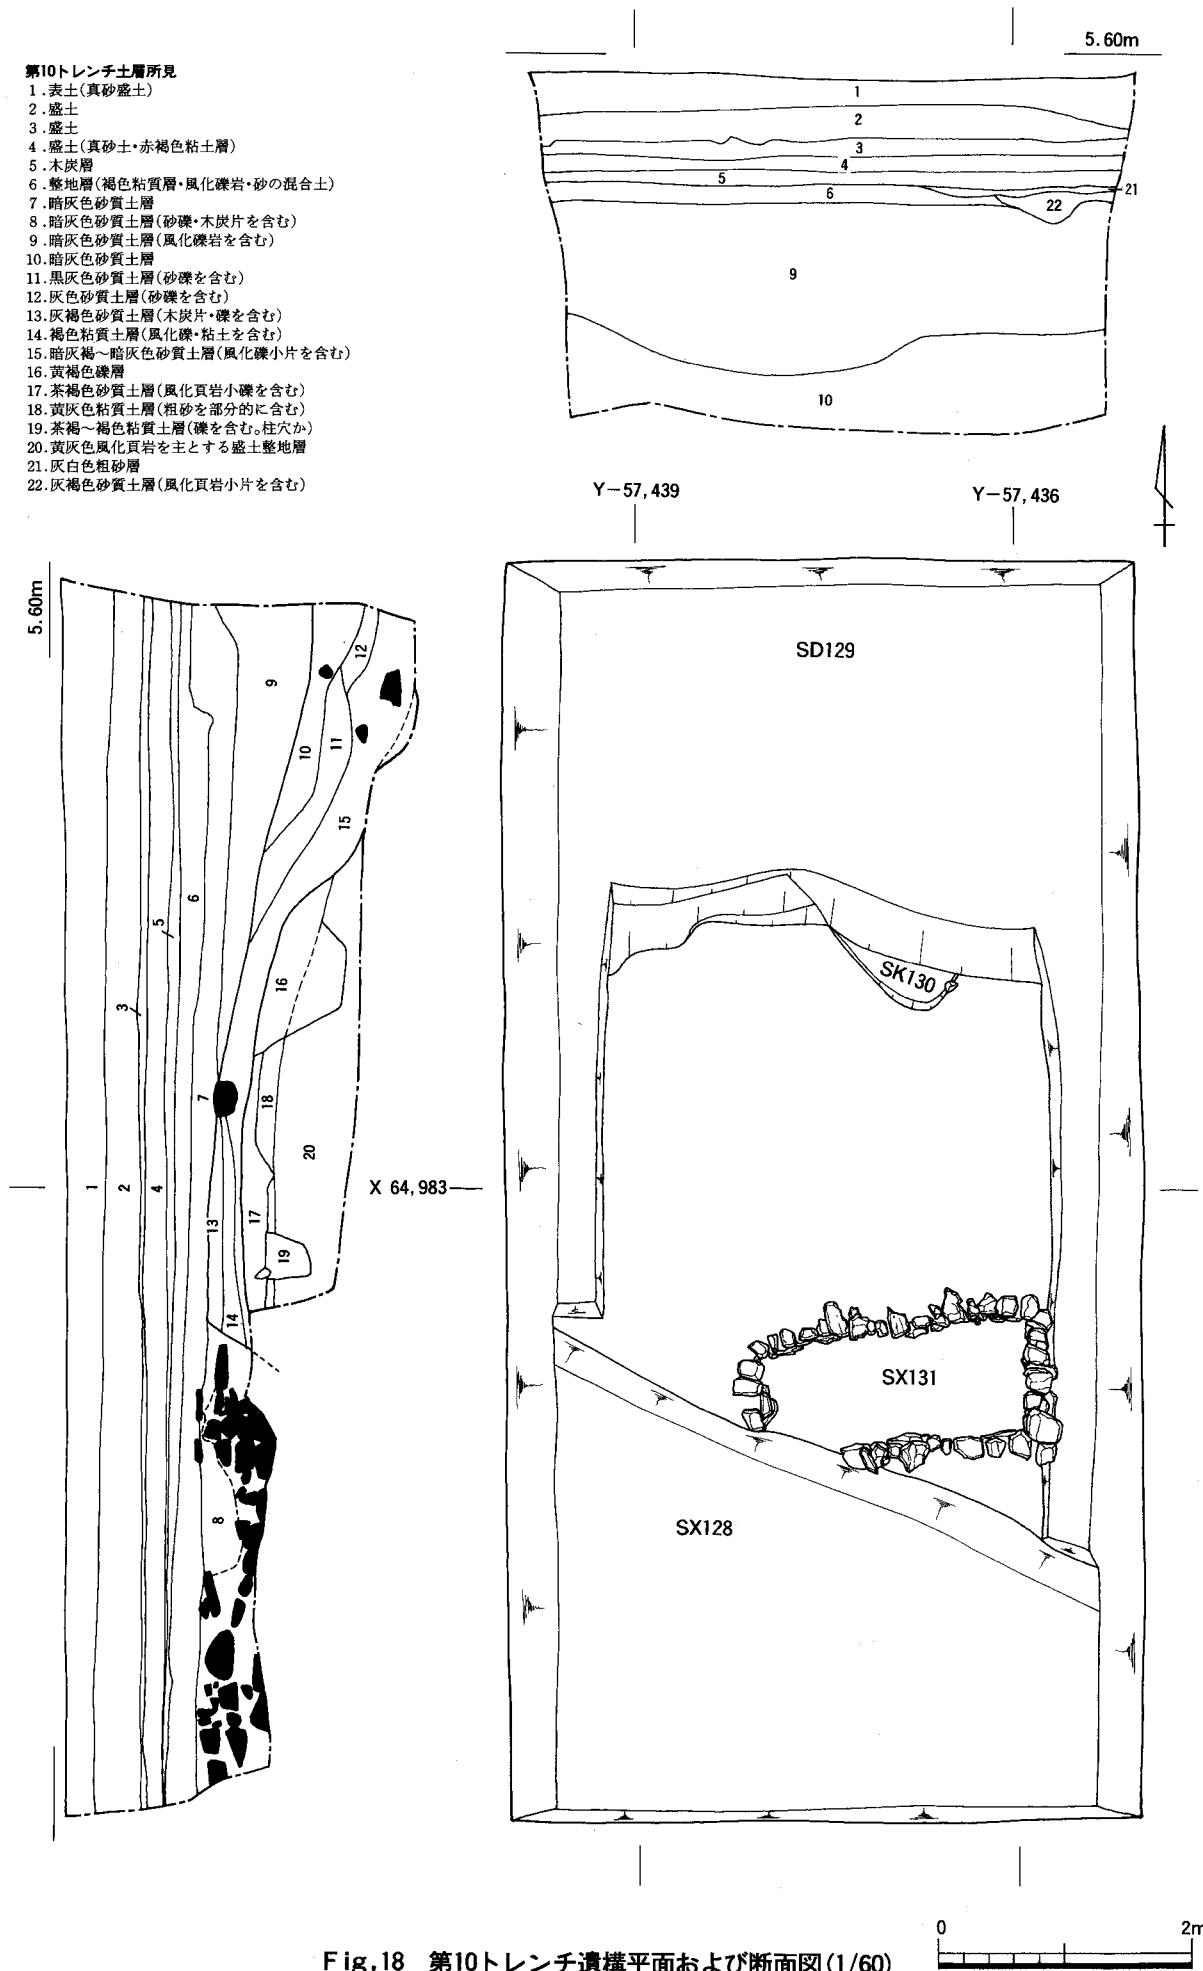
Fig.18 第10トレンチ遺構平面および断面図(1/60)

本トレンチにおいて、築城時期の盛土層は第17層以下と考えられる。第1～7トレンチで第1・2検出面とした各土層は残っていない。西壁においては、第9～12・15層が池状の窪地の埋土で、戦後間もない時期の所産である。また南側においては7層下部から始まる建物地業と考えられる礫群 (SX128) が東西に5m以上、南北に3m以上の範囲で確認できた。礫群中からは発行年が明治20年の銅銭が出土している。

池状遺構SD129、土壌SK130、建物地業SX128、石組遺構SX131がある。SX131以外は近代以降のものである。

SX129は第9トレンチ南側の窪地とは一連の遺構であり、明治期の「歩兵百八十七連隊駐屯図」および「福岡二十四連隊鎮魂紀念之図」に表現された池の一部と考えられる。江戸期まで遡るかどうかは不明である。最終的に埋め戻されたのは戦後間もない時期である。

SX128は一抱えほどの扁平な礫石を積み上げている状況からみて、何らかの構造物の地業跡と考えられる。位置からみて先述した図絵中に描かれた記念塔の土台部分の可能性がある。

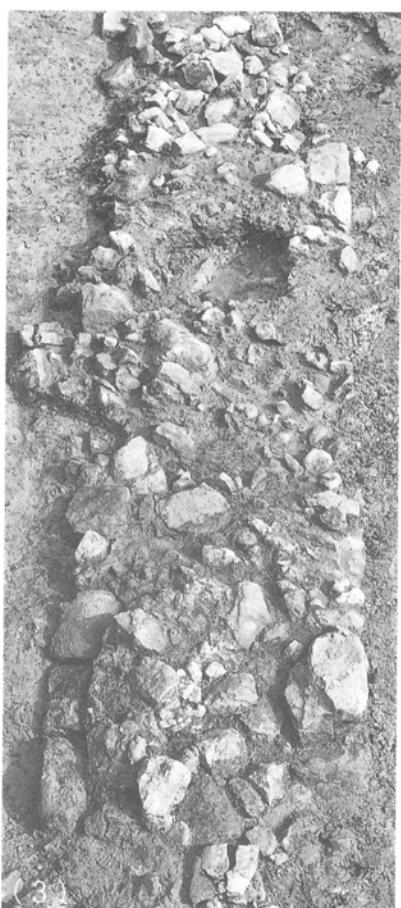
(3) 第1トレンチ  
第2検出面SA06 西から

SA06は幅0.7mで、長さ4.2mにわたって検出した。中央部は遺存状況が悪い。基底部は地山を若干掘りこみ、南北両縁に15～20cm大の角礫を小口を削えながら据えている。石積みの状況は不明である。両縁間は不定形の小礫片、砂質土を充填している。角礫は主として頁岩で、一部玄武岩を用いている。

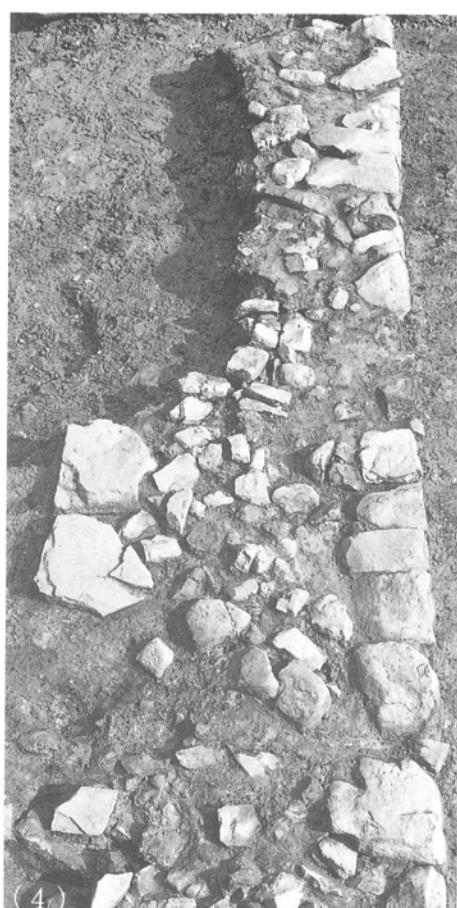
(4) 第1トレンチ  
第2検出面SA07 西から

SA07は幅0.98～1.0mで、長さ4.5mにわたって検出した。北東部が現代攪乱により破壊されている。南北両縁および両縁間の構築方法はSA06と同様であるが、使用している石材が一回り大きな角礫である。石材もまた共通している。

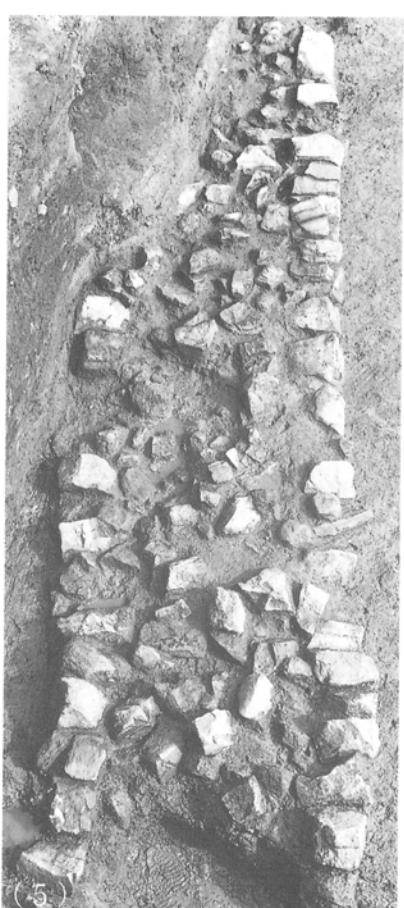
(5) 第1トレンチ  
第2検出面SA08 西から

SA08は調査区北西隅にかかっており、幅0.7m、長さ3.3m分を検出した。前二者と同様な構造であるが、規模が小さく、用いている石材もまた小振りである。
