東大阪市下水道事業関係 発掘調査概要報告

— 平成20年度 —

東大阪市教育委員会

かわちでら
第2章 河内寺跡の第17次調査

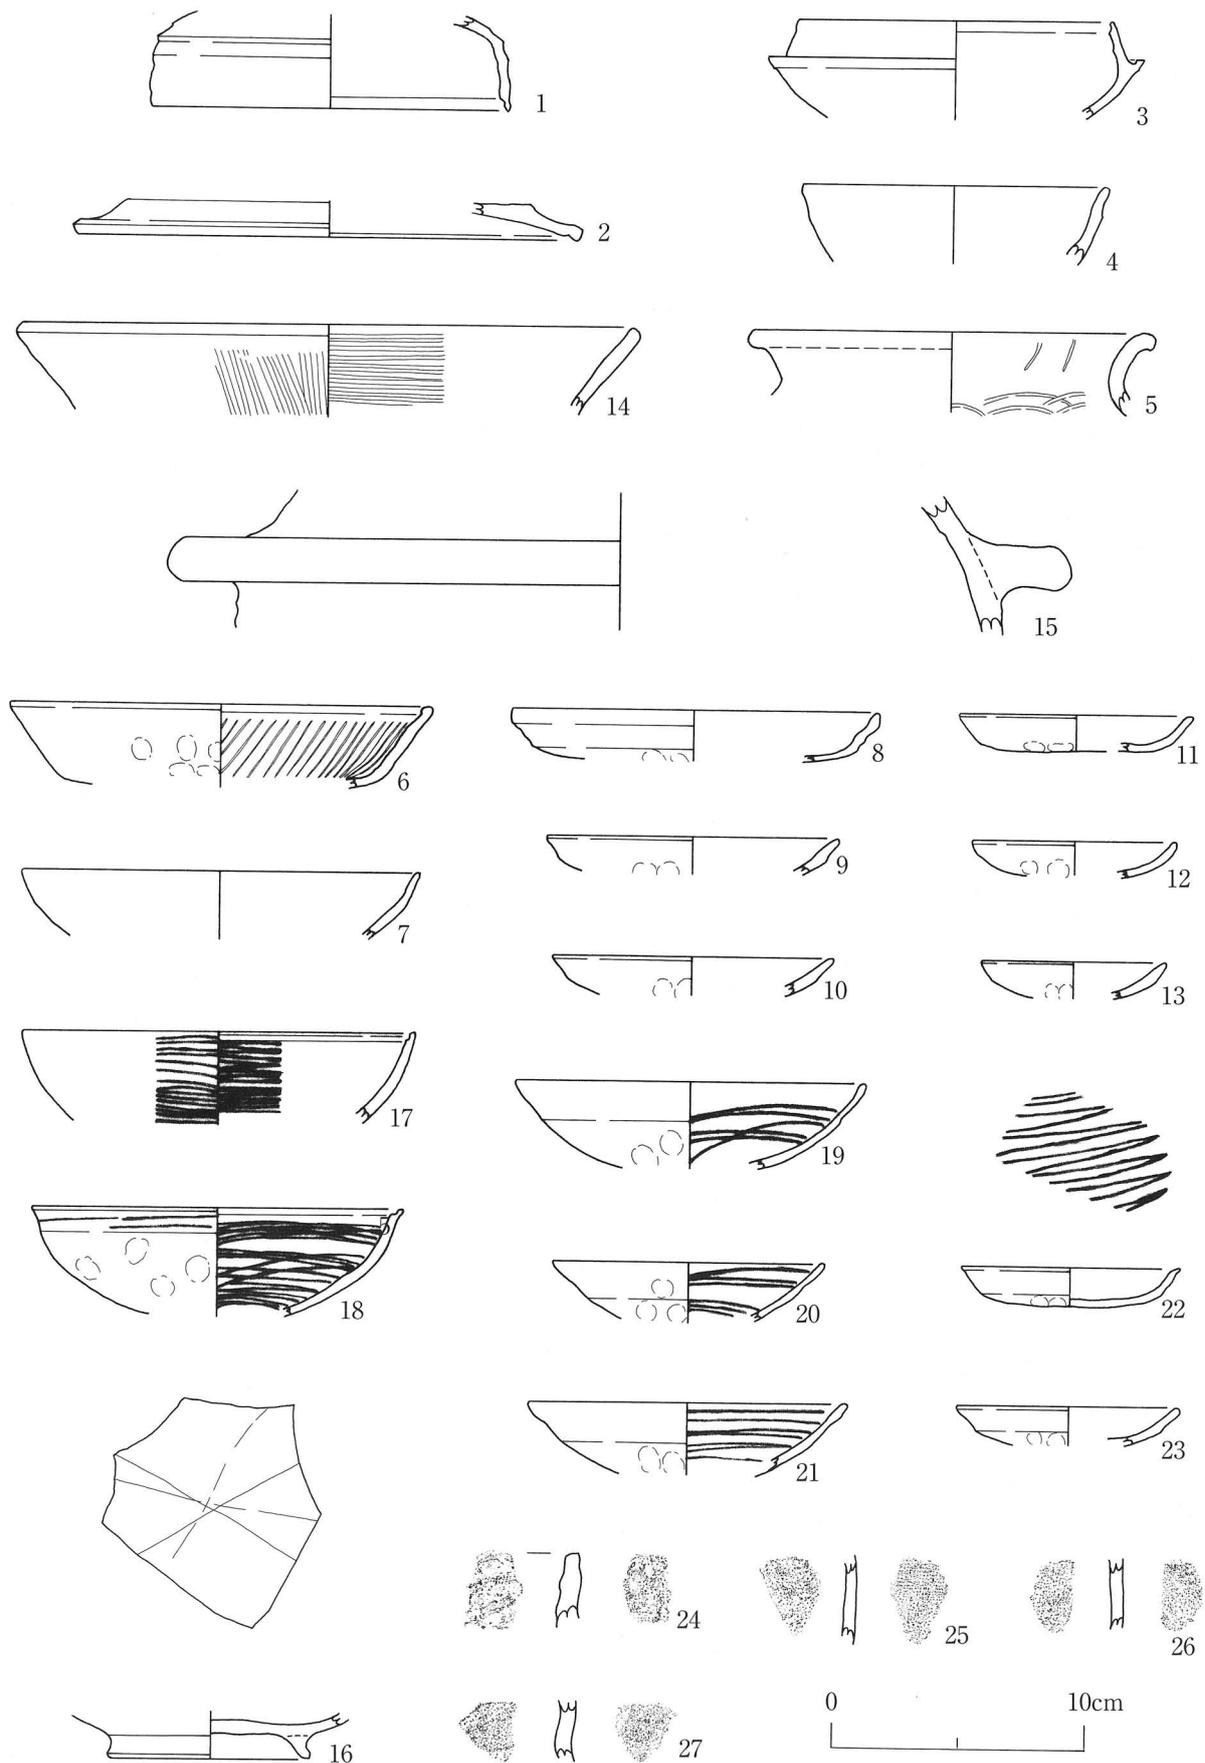
出土遺物実測図

1・2は杯蓋である。1は天井部がやや丸みを帯びる。稜は小さく突出する。口縁部は直線的に立ち上がる。口縁端部は内傾する段を持つ。内外面は回転ナデ調整する。焼成は硬質である。口径は14.0cm、稜径は13.6cm、残存高は3.8cmを測る。6世紀前半のものである。B-1地区より出土した。2は天井部が低く平らである。口縁端部は内側へ肥厚し、面を持つ。内外面は回転ナデ調整する。焼成はやや軟質である。口径は19.6cm、残存高は1.9cmを測る。8世紀後半～9世紀前半のものである。B-3地区より出土した。

3・4は杯身である。3は立ち上がり内傾する。受部は外上方へ伸びる。口縁端部は内傾する段を持つ。内外面は回転ナデ調整する。焼成は硬質である。口径は12.4cm、立ち上がり高は1.8cm、受部径は14.8cm、残存高は4.0cmを測る。6世紀前半のものである。B-1地区より出土した。4は口縁部がわずかに外反する。口縁端部は丸く終わる。内外面は回転ナデ調整する。焼成は硬質である。口径は12.0cm、残存高は3.2cmを測る。8世紀のものである。B-2地区より出土した。

5は甕である。口縁端部は欠損するが、外側に折り返し丸く終わる形状となる。口縁部内面に長さ3.2～3.5cm、幅0.3cmの線状のヘラ記号を2本施す。内面は口縁部をヨコナデ調整する。体部は同心円の当て具痕が残る。外面はタタキ調整の後、ヨコナデ調整する。焼成は軟質である。口径は15.4cm、残存高は3.3cmを測る。6世紀前半～中頃のものである。B-3地区より出土した。

6・7は杯である。6は口縁部が外上方へ立ち上がる。口縁端部は内側に肥厚し、丸く終わる。内面は斜放射状暗文を施す。外面は口縁部をヨコナデ調整する。体～底部は指オサエ調整する。口径は15.6cm、残存高は2.9cmを測る。8世紀中頃のものである。B-5地区より出土した。7は口縁部が外上方へ立ち上がる。口縁端部はやや尖り気味に終わる。内外面はナデ調整する。口径は15.6cm、残存高は2.7cmを測る。8世紀後半～9世紀前半のものである。A-1地区より出土した。

8～13は皿である。8は口縁部が短く直立する。口縁端部は丸く終わる。内面はヨコナデ調整する。外面は口縁部を二段ナデ調整する。底部は指オサエ調整する。口径は14.3cm、残存高は2.0cmを測る。11世紀後半～12世紀初頭のものである。B-12地区より出土した。9～13の口縁端部は、やや尖り気味に終わるもの(9・12・13)、わずかに外反するもの(10)、丸く終わるもの(11)がある。内面と口縁部外面はヨコナデ調整する。底部外面は指オサエ調整する。9は口径が11.4cm、残存高は1.5cmを測る。10は口径が11.0cm、残存高は1.6cmを測る。11は口径が9.0cm、残存高は1.5cmを測る。12は口径が8.0cm、残存高は1.4cmを測る。13は口径が7.2cm、残存高は1.5cmを測る。13世紀のものである。9はB-2地区、10・11はB-12地区、12はA-5地区、13はA-8地区より出土した。

14は甕である。口縁部は外上方へ直線的に立ち上がる。口縁端部は面を持つ。内外面はハケメ調整する。口径は24.0cm、残存高は4.0cmを測る。8世紀のものである。A-5地区より出土した。

15は羽釜である。鍰部は短く伸びる。端部は丸く終わる。内面はナデ調整する。外面はヨコナデ調整する。鍰部径は23.7cm、残存高は5.5cmを測る。12世紀後半～13世紀前半のものである。B-7地区より出土した。

内黒の椀である。底部内面には焼成後に施された4条の線刻がみられる。高台は高い三角形を呈する。内面はナデ調整する。外面は高台をヨコナデ調整する。底部は指オサエ調整する。底径は7.8cm、残存高は1.9cmを測る。9世紀のものである。B-12地区より出土した。

17～21は椀である。17・18は大和型である。17は口縁部が内湾気味に立ち上がる。口縁端部内面に1条の沈線を廻らせる。内外面は密なヘラミガキ調整する。焼成は硬質である。口径は15.4cm、残存高は3.7cmを測る。川越編年のⅡ-A～B期に相当する。12世紀前半～中頃のものである。B-2地区より出土した。18は口縁部がわずかに外反する。口縁端部内面に1条の沈線を廻らせる。内面は密なヘラミガキ調整する。外面は口縁部をヨコナデ調整の後、粗いヘラミガキ調整する。体部は指オサエ調整する。焼成は硬質である。口径は14.5cm、残存高は4.3cmを測る。川越編年のⅢ-A～B期に相当する。12世紀後半～13世紀前半のものである。B-12地区より出土した。

19～21は和泉型である。口縁部は緩やかに外上方へ立ち上がる。口縁端部は丸く終わる。内面はヘラミガキ調整する。外面は口縁部をヨコナデ調整する。体部は指オサエ調整する。破片が小さいため、見込み部の暗文の有無はわからない。19・21は焼成が軟質、20は硬質である。19は口径が13.6cm、残存高は3.5cmを測る。20は口径が10.6cm、残存高は2.4cmを測る。21は口径が12.4cm、残存高は2.8cmを測る。尾上編年のⅣ-2～3期に相当する。13世紀中頃～後半のものである。19・21はB-7地区、

22・23は皿である。22は口縁部が緩やかに外上方へ立ち上がる。口縁端部はわずかに外反する。内面は口縁部をヨコナデ調整する。見込み部は7回以上のジグザグ状暗文を施す。外面は口縁部をヨコナデ調整する。底部は指オサエ調整する。焼成は硬質である。口径は8.5cm、残存高は1.6cmを測る。13世紀前半～中頃のものである。B-12地区より出土した。23は口縁部が外上方へ立ち上がる。口縁端部は丸く終わる。内面と口縁部外面はヨコナデ調整する。底部外面は指オサエ調整する。焼成は軟質である。口径は8.6cm、残存高は1.6cmを測る。13世紀中頃～後半のものである。B-7地区より出土した。

24は口縁部が残る。厚手のものである。口縁端部は面を持つ。内外面は指オサエ調整する。残存高は3.0cmを測る。25～27は体部が残る。薄手のものである。内外面はナデ調整する。25は残存高が3.5cmを測る。26は残存高が2.7cmを測る。27は残存高が2.5cmを測る。奈良～平安時代のものである。B-7地区より出土した。

A・B地区で古墳時代後期と奈良～平安時代前期、鎌倉時代の遺物が出土した。すべて掘削土からの採集であり、土層観察地点で明確な遺物包含層は確認できなかった。古墳時代後期の遺物はB-2地区の前後で出土が目立つ。第5次調査で示されているように、周辺に寺院創建以前の集落が広がることが考えられる。奈良～平安時代前期と鎌倉時代の遺物は、特にB地区全体で多く確認されている。当該期の遺物包含層が周辺に広がる可能性が高い。

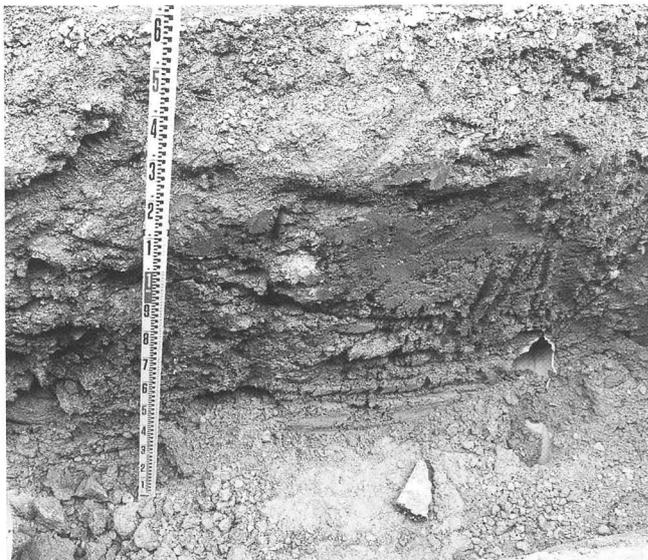
C-9地区土層断面

第1層 盛土。

第2層 灰黄褐色(10YR4/2)シルト。

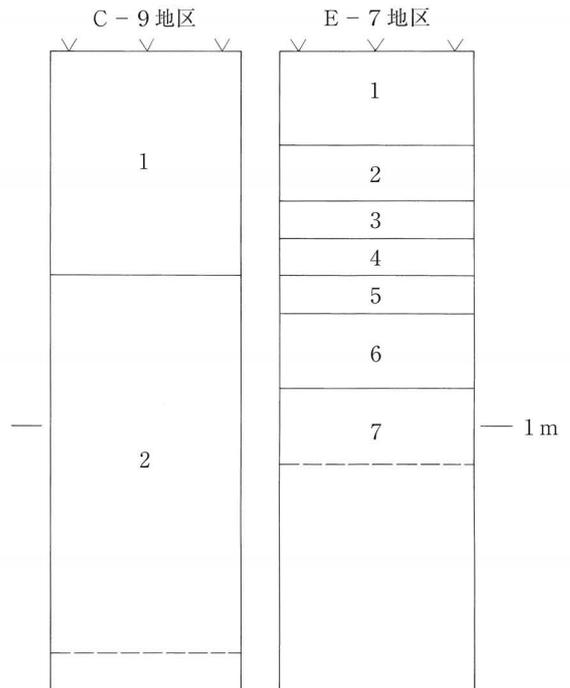
土層断面柱状図

第1層 盛土。

第2層 黒色(10YR2/1)細粒砂混じりシルト。

第3層 黒褐色(2.5Y3/1)細粒砂混じりシルト。

第4層 暗褐色(10YR3/3)粗粒砂混じりシルト。

第5層 黒褐色(10YR3/2)シルト。

第6層 暗黄褐色(10YR4/2)粗粒砂混じりシルト。

第7層 にぶい黄褐色(10YR4/3)細粒砂混じりシルト。

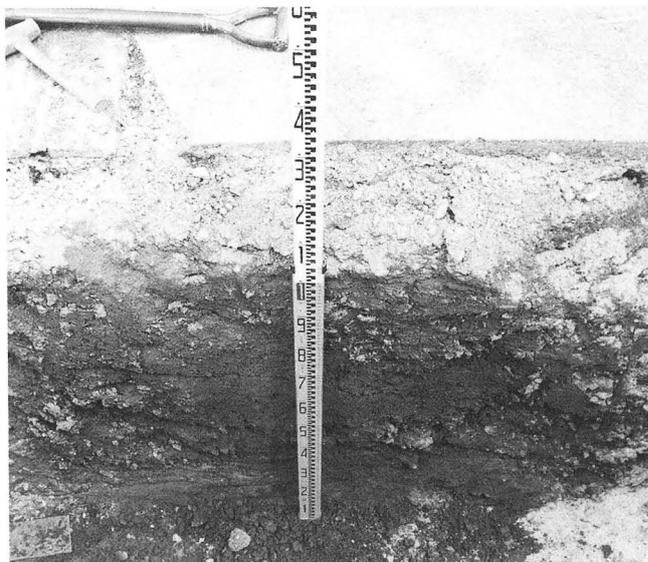
A-2地区土層断面

第1層 盛土。

第2層 黄灰色(2.5Y4/1)粗粒砂混じり
シルト。

第3層 暗褐色(10YR3/3)礫混じり粘質
シルト。

第4層 黒褐色(2.5Y3/2)粗粒砂混じり
シルト。

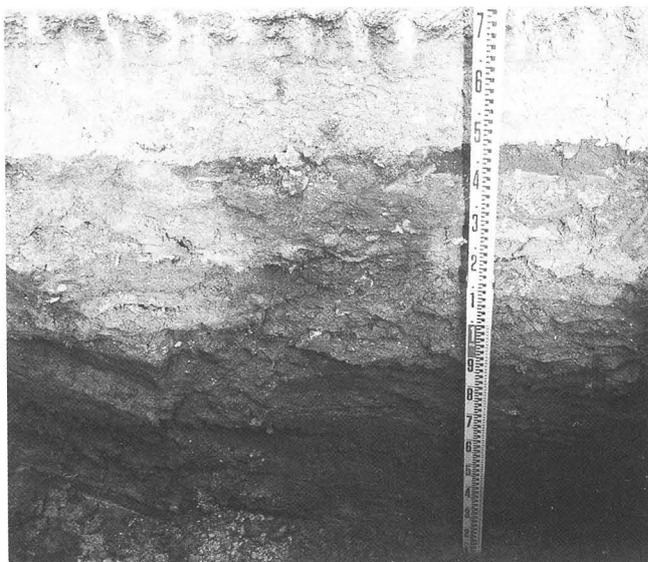
A-4 地区土層断面

- 第1層 盛土。
- 第2層 暗緑灰色(5G3/1)細～中粒砂混じりシルト。
- 第3層 黒色(N2/0)細粒砂混じりシルト。

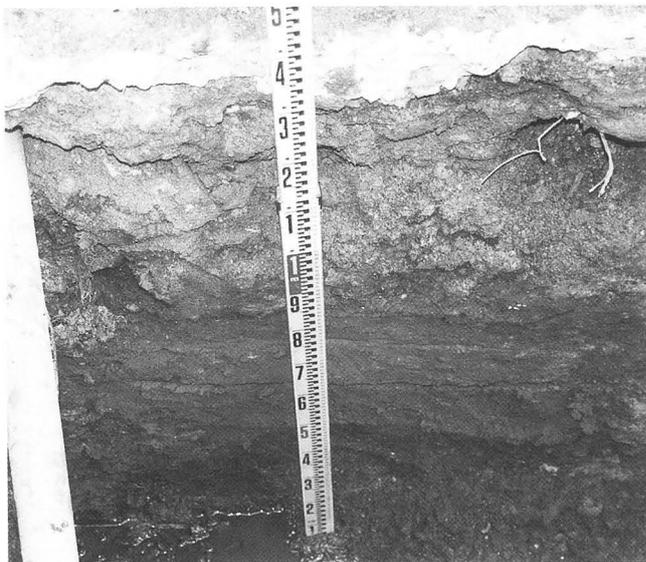
A-6 地区土層断面

- 第1層 盛土。
- 第2層 暗緑灰色(5G3/1)細粒砂混じりシルト。
- 第3層 黒色(N2/0)細～中粒砂混じりシルト。

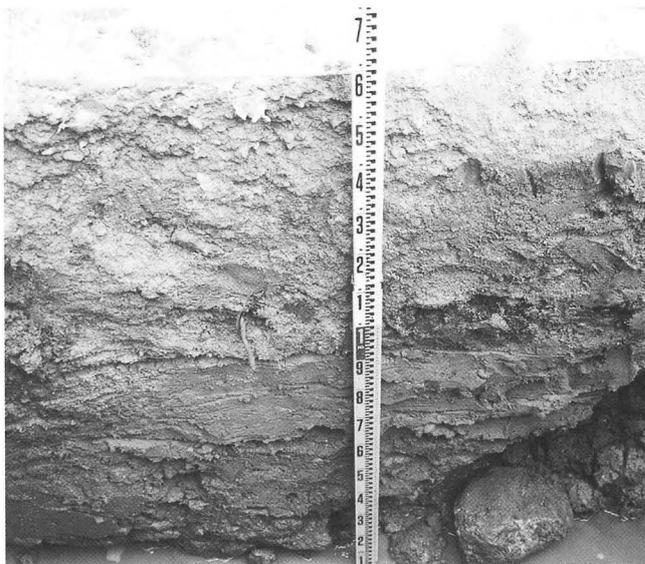
A-3 地区土層断面

- 第1層 盛土。
- 第2層 青灰色(10G5/1)粗粒砂混じりシルト質細粒砂。
- 第3層 暗オリーブ色(2.5GY3/1)細～中粒砂混じりシルト。

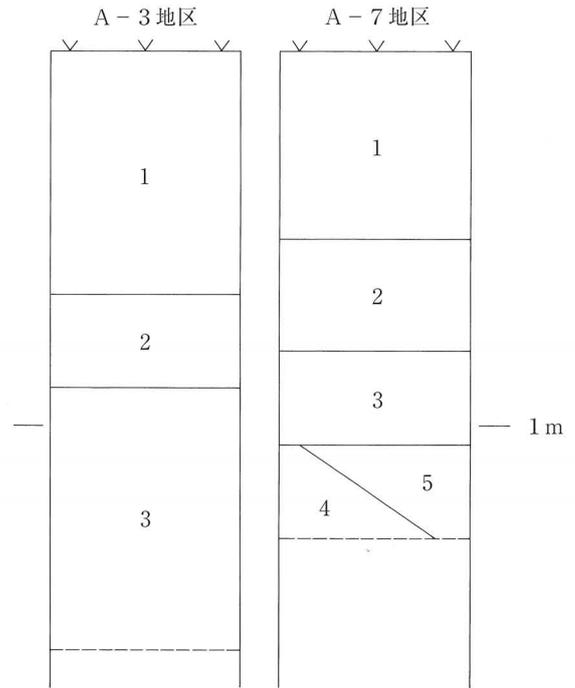
土層断面柱状図

- 第1層 盛土。
- 第2層 灰色(10Y4/1)粗粒砂混じりシルト質細粒砂。
- 第3層 オリーブ灰色(2.5 GY5/1)大～巨礫混じり細粒砂質シルト。
- 第4層 オリーブ黒色(10Y2/2)粘質シルト。
- 第5層 暗オリーブ灰色(2.5GY3/1)粗粒砂混じり粘質シルト。

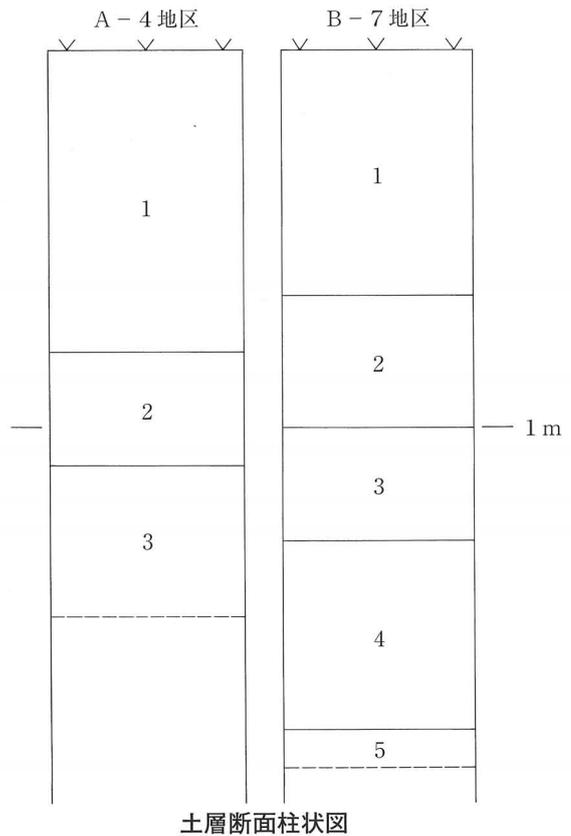
土層断面柱状図

- 第1層 盛土。
- 第2層 暗緑灰色(10G3/1)シルト。
- 第3層 灰黄褐色(10YR4/2)粗粒砂混じりシルト。

- 第1層 盛土。
- 第2層 オリーブ黒色(7.5Y3/1)粗粒砂混じりシルト質細粒砂。
- 第3層 オリーブ黒色(5Y2/2)中粒砂混じりシルト。
- 第4層 黒褐色(2.5Y3/2)細粒砂混じりシルト。
- 第5層 灰色(5Y4/1)細粒砂混じり粘土。

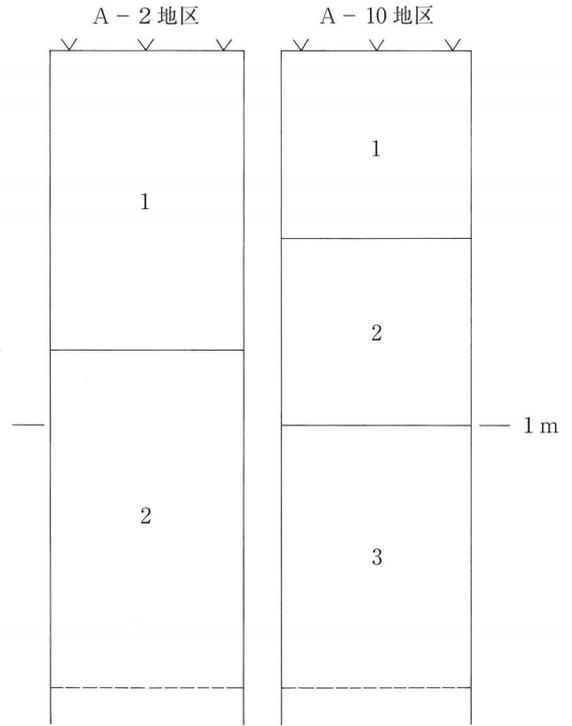
土層断面柱状図

第2層 明黄褐色(10YR6/8)細～中粒砂混じりシルト。

第2層 におい黄褐色(10YR4/3)粗粒砂混じり細粒砂質シルト。

第3層 褐色(10YR4/4)細～中粒砂混じりシルト。

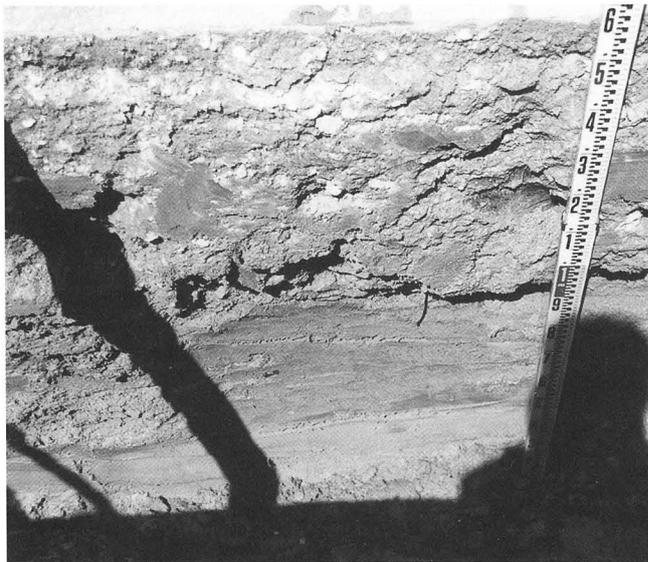
A-3 地区土層断面

- 第1層 盛土。
- 第2層 灰色(N4/0)細粒砂混じり粘土。
- 第3層 灰色(N5/0)シルト質粘土。
- 第4層 緑灰色(10GY5/1)細粒砂。

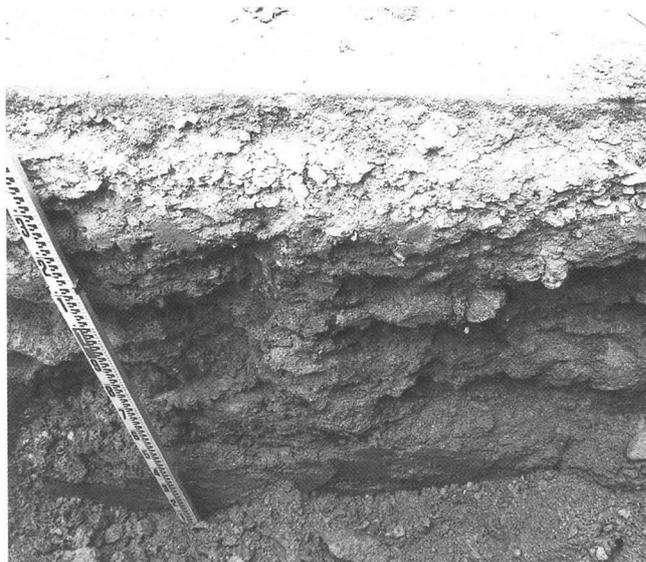
A-13 地区土層断面

- 第1層 盛土。
- 第2層 暗緑灰色(5G3/1)細～中粒砂混じりシルト。
