# 島本町文化財調査報告書

第 23 集

広瀬遺跡発掘調査概要報告

島本町教育委員会

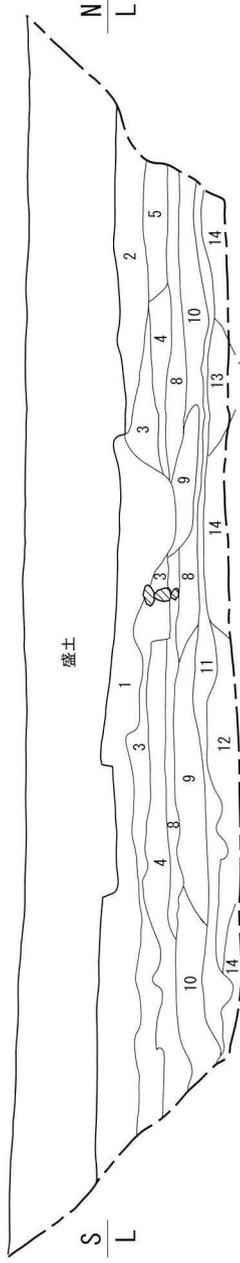
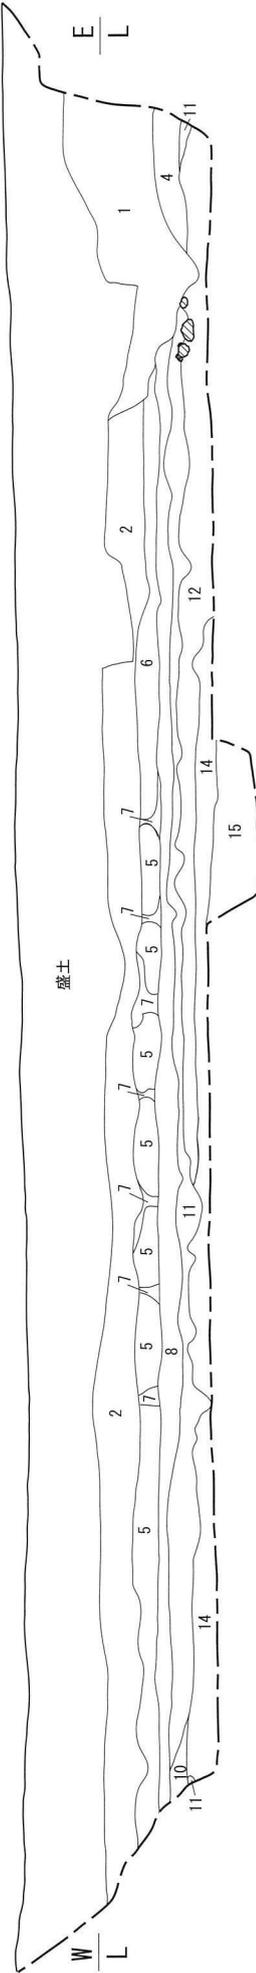
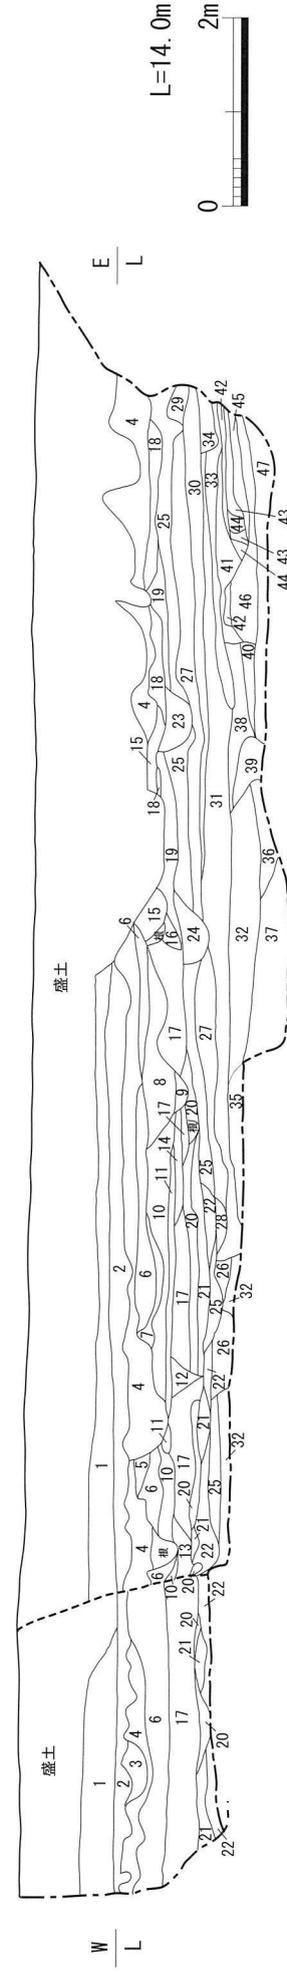
第4図 地層断面図 (1/80)

調査地は西国街道に隣接し、また北側約150mには水無瀬川があり、古くより交通の要衝として様々な土地利用が行なわれてきたと思われる。地表面より深さ約1.0~1.1mは盛土・藪土が堆積し、その下層は攪乱層を含む近世~近代と思われる約0.4mのシルト層が広がる。シルト層の下層約0.4m~0.5mは、繰り返し火事に見舞われたと思われ、焼土層を含む明黄色、あるいは褐色砂質土層などが何層にもわたって堆積している (15世紀後半~17世紀前半)。これらの層位より、この場所では途切れることなく、人々の生活が繰り返し営まれ、火事に見舞わ

れたりしながら、何度も建替えが行なわれたことが推測される。これらより下層は、中世層(13世紀～15世紀)で、暗褐色土層が広がり、その下層には、黄褐色の礫層が続いている。

第 8 図では分かりにくいので、第 4 図の地層断面図と並べて第 9 図に拡大して再掲載した。

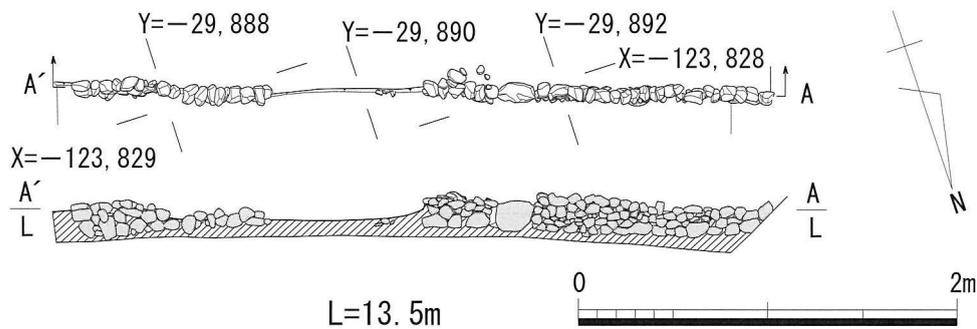
第5図 石列平面図・断面図 (1/40)

中央付近で、東西約7.5m、深さ約0.4mの石組列を検出した。1個約0.2～0.4mの石が整然と並べられていた。これらの石列がこういった性格のものであるかは分からないが、屋敷の敷地範囲を示す石囲みのようなものではないかと考えている。東より約2.0mの地点には、他の石より3倍ほどの石が1個据えられており、敷地の区切りを示すものとも考えられる。

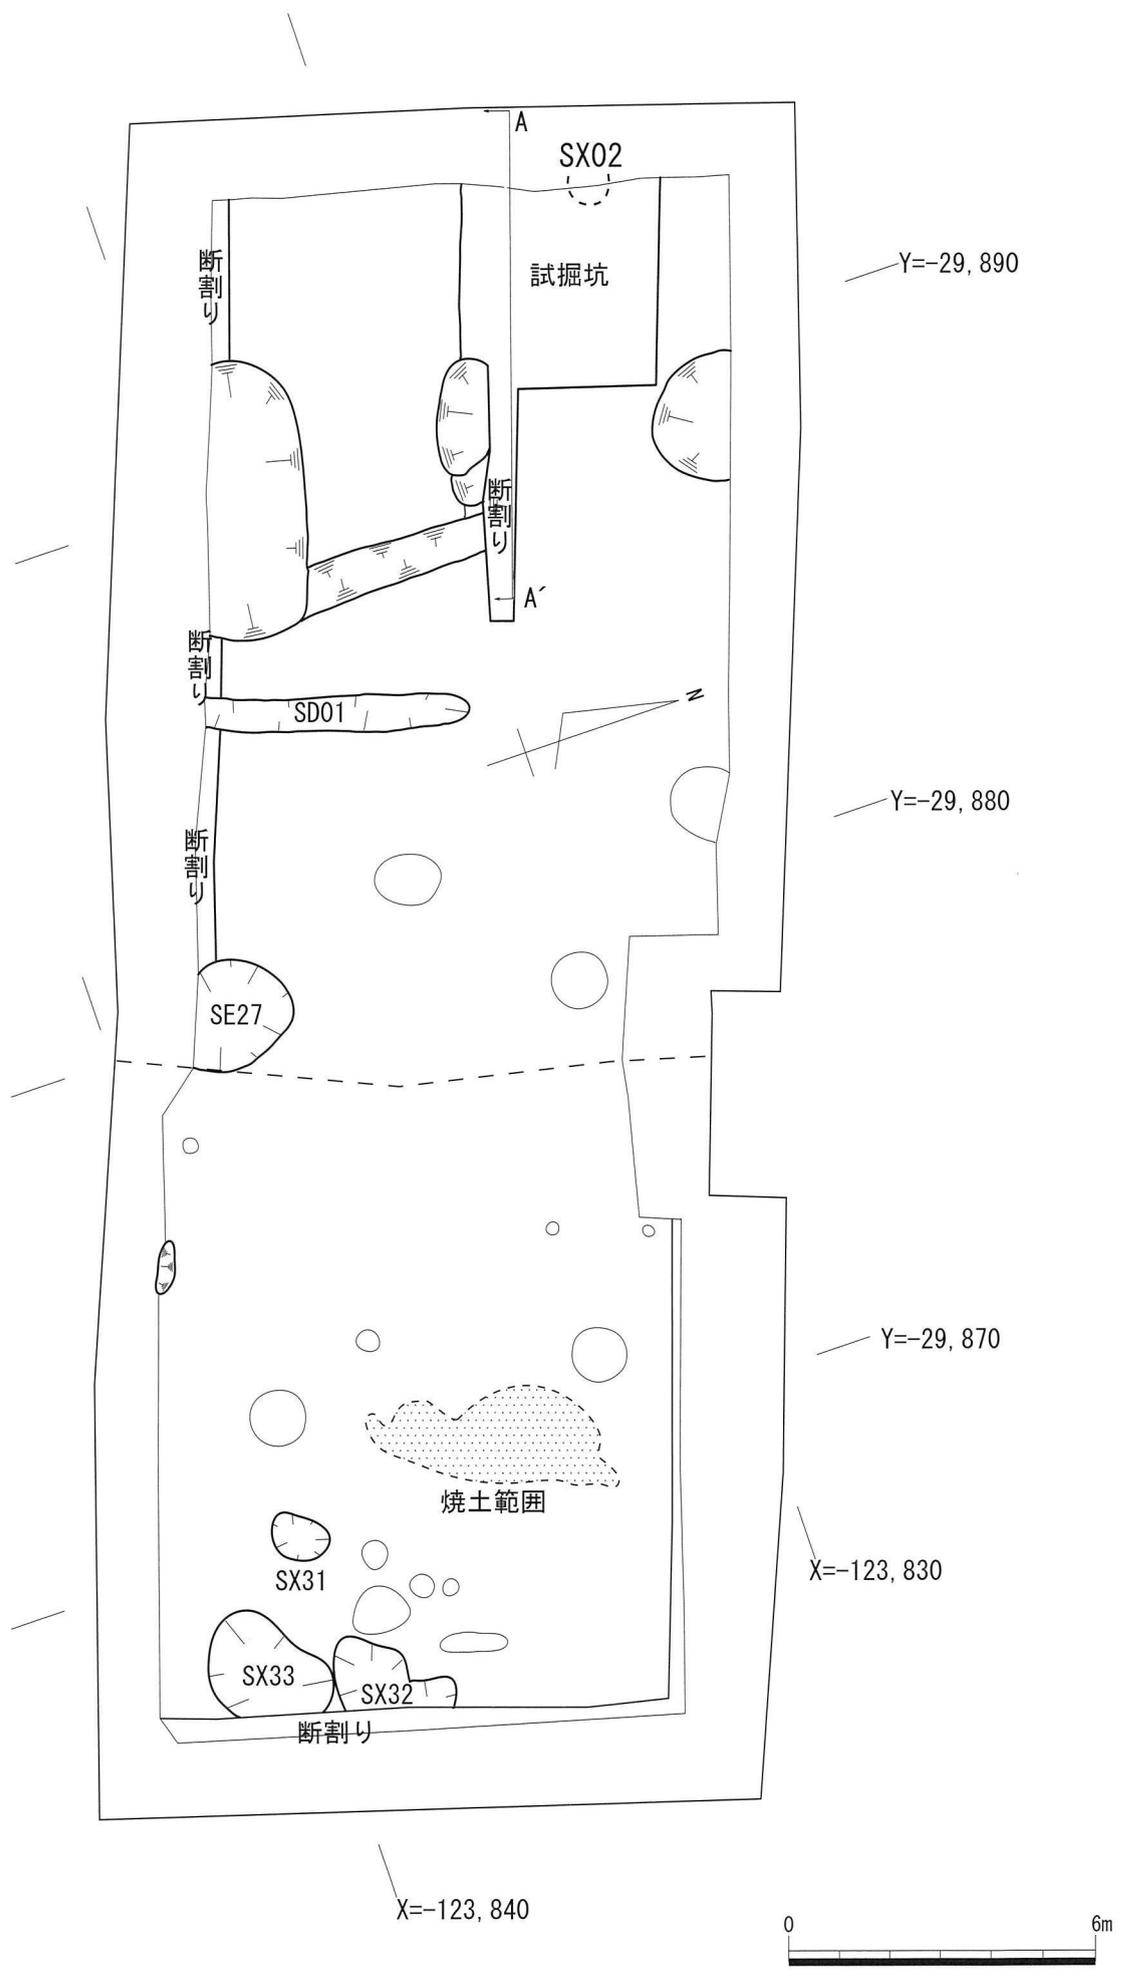
第7図 第2遺構面平面図 (1/150)

西端で、多量の瓦質羽釜、鍋などが投機された土坑を検出した。試掘時に一部検出しており、範囲の確認を行なったが、断面にも広がっていたため、安全を確保するため、掘りきる事はできなかった。時期は16世紀頃と考えられる。

【焼土】（第 7 図・図版三）

第 2 遺構面で、焼土の広がる層を検出した。炭・土器などが混じっており、断面にも数ヶ所見ることができる。出土した遺物にも火を受けて器表面の炭素が焼失しているものが多数見られることより、広範囲に渡って何度も火災があったものと思われる。

東端で石組井戸を検出した。上部は崩落していて、底の部分しか残っていなかった。16世紀頃に造られたと考えられる。

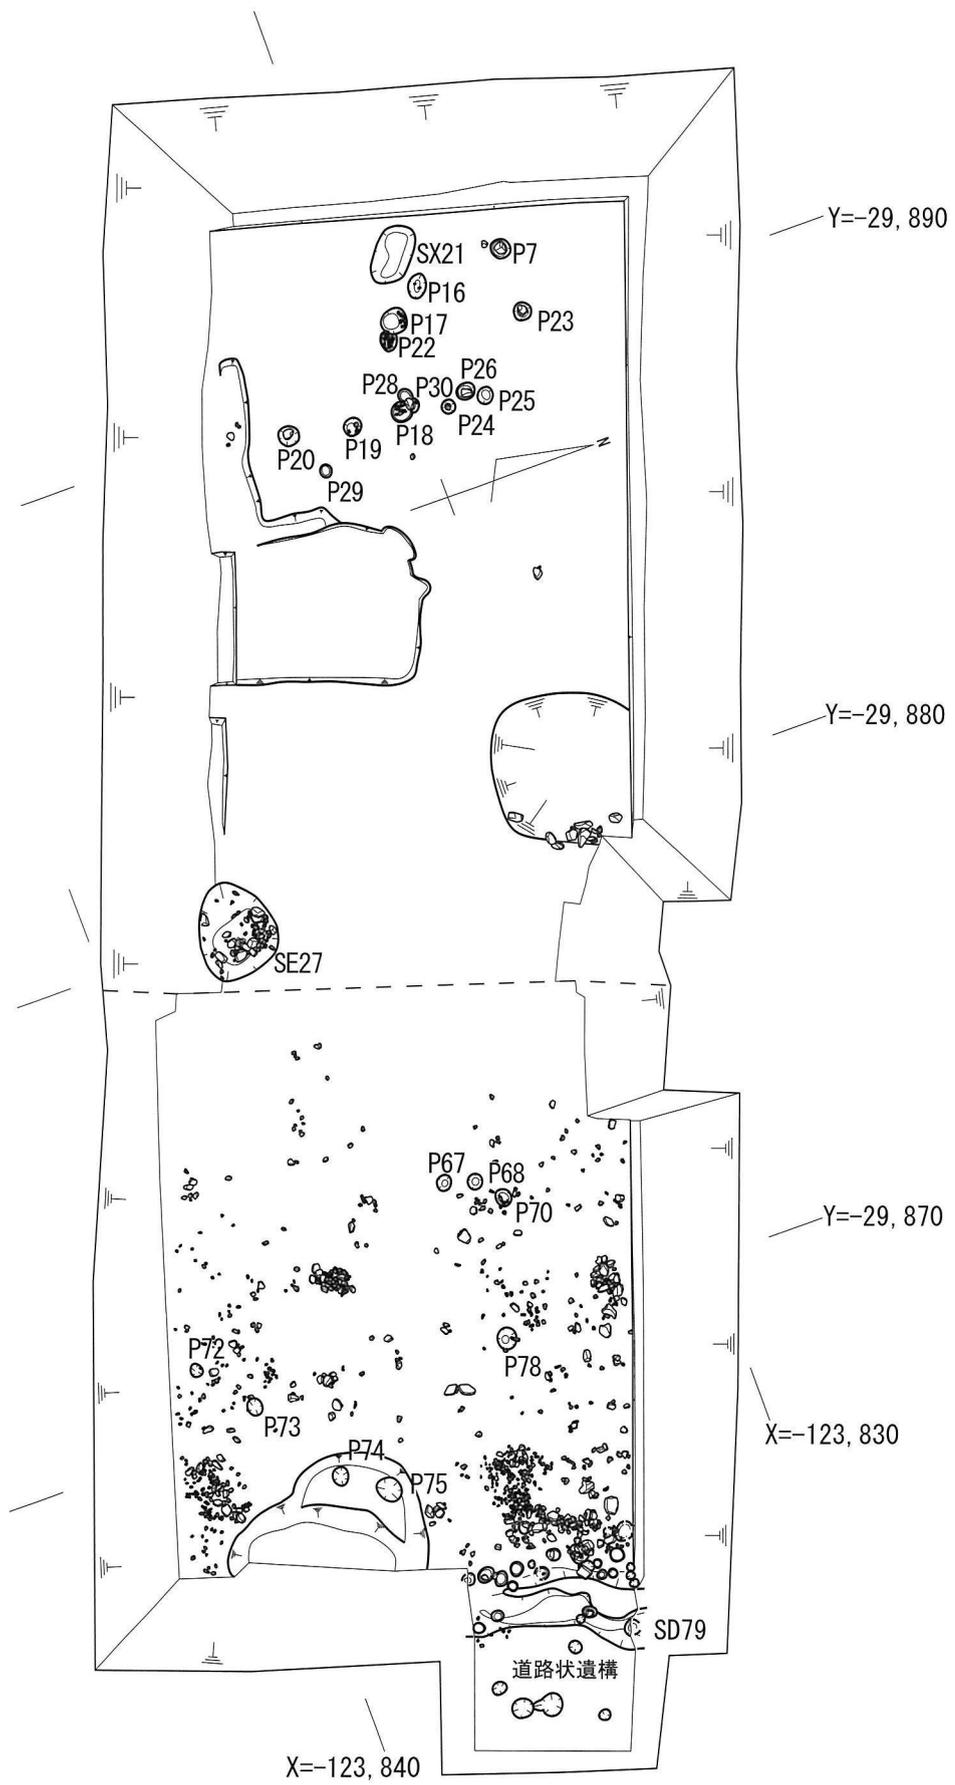
第8図 第3遺構面平面図 (1/150)

第3遺構面では、根石を持つ柱穴をいくつか検出した。(P7・18・20・22・23・24・26・30) 建物の明確な規模、方向などは柱穴が等間隔のものが見い出せないため不明であるが、出土した土器などから、中世末～近世初期に複数の施設が存在したと考えられる。

西端で検出した。焼土が多量に混じり、周辺施設のゴミ穴の可能性が考えられる。また、焼成を受けた多くの壁土が混入しており、この付近に建物があったことや、その建物が火事があったことが伺われる。時期は16世紀頃と考えられる。

第 3 遺構面で、いくつか柱穴を検出したが、明確な建物は見いだせなかった。

東辺で検出した。この溝の一部はすでに試掘の段階で検出していた。今回の調査ではさらに明確となり、幅約 0.5m～0.7m、深さ約 0.3m を測り、検出した長さは南北に約 3.0m であった。検出状況より北方向にさらに延びると考えられる。出土遺物が少ないため、時代の特定は難しいが、中世に作られたものと考えられる。

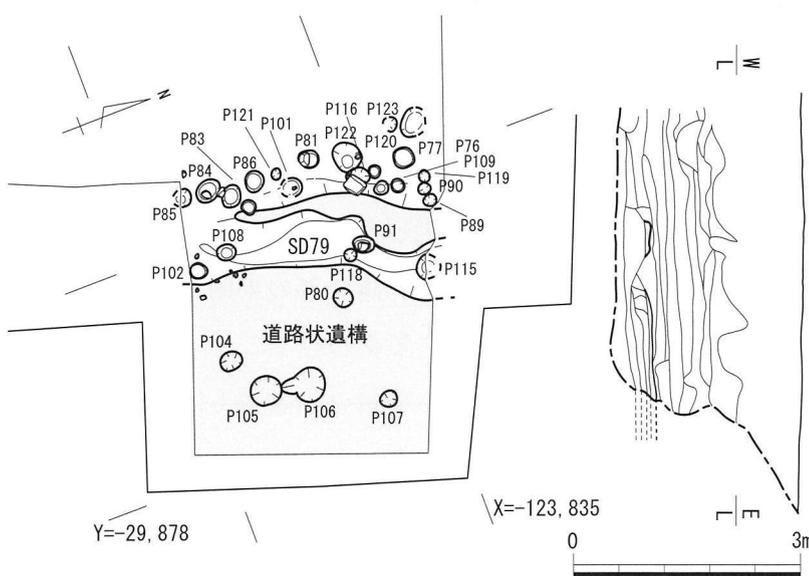
第 9 図 道路状遺構平面図・断面図（1/100）

上記の溝 S D 79 と併せて記述する。現西国街道に並走して検出しており、路面は薄い砂質層の上に小礫を密に敷いて形成されており、上面は踏み固められ、非常に固く締まった状態を呈する。検出面積が狭かったため、路面幅は確認出来なかったが、南北に加えて東側にも広がっていることは壁面観察からも明らかである。

検出した道路状遺構は第 9 図左の着色部分である。溝 S

D79は道路状遺構の西辺沿いを南北方向に延びる形で形成されたものであり、二時期の西側溝と見ている。溝内堆積土の最上部からは近世に入る遺物も出土するが、中層部から下層部には、中世の遺物が主体を成しており、最上位路面とともに、中世から近世の早い段階には機能していたものと理解される。道路状遺構は、最上位の道路下に同

様の小石敷きの路面が2面以上確認でき、複数回の整備が加えられて積み上がったものと見られる。溝S D79の西側には、同溝に先行する幅約2.0mの南北溝が確認できる。周辺からのものを含めて、出土する遺物からは、中世前半期頃以前に機能していた、道路状遺構に伴う西側溝と考えられる。また、検出した路面西辺の溝S D79から西側の宅地東辺には、南北方向に並びを確認できるものを含めて多くの柱穴が確認でき、中には根石を含むものも見られた。柱穴列の検出状況からは現在の街並みのように、建物と道路の間に道路や側溝に平走する塀、あるいは柵列を構築していたと見られ、それらもまた、中世を通して路面の作り替えと同様か、またはそれ以上、複数回は建て変えられ継続的に維持されていたものと見られる。小石敷きの路面を有した道路状遺構は、中世の山陽道の一角であり、西辺を走る2条の南北溝はそれに伴う西側溝を検出したものと理解される。今回の調査では、最下位の路面の平面的調査までは至らなかった事もあり、断定的な理解は出来ないが、中世遺構へ混入して出土する平安時代の遺物から、道路状遺構の成立年代は、古代にまで遡る可能性は高く、今後の周辺地での調査の重要な課題となった。

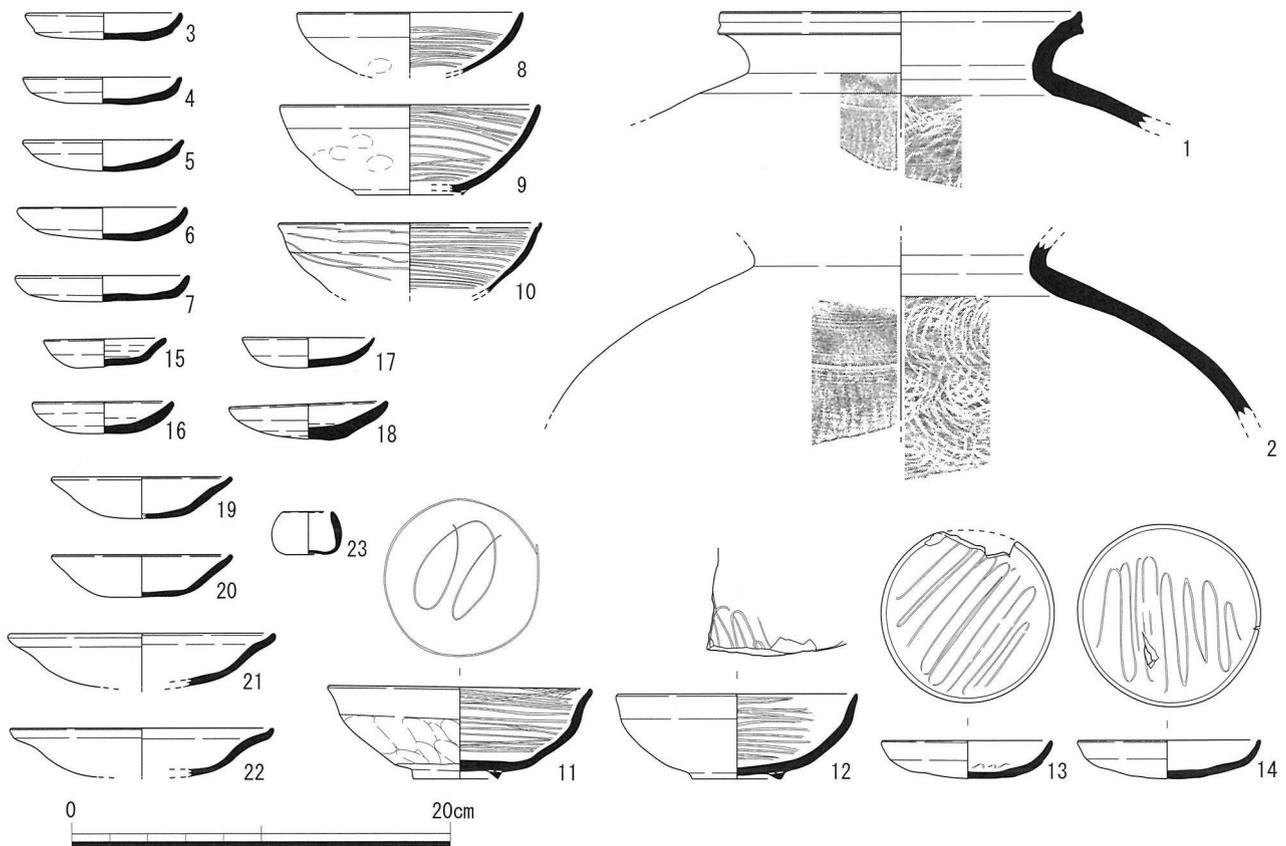
第11図 出土遺物実測図 (1 / 4)

第11図の中で、最も時期が古いものとして上げられるのが(1・2)の須恵器の甕である。口縁部は短く外反し、外面には平行タタキが施された後、ナデ調整を行っており、内面は青海波を顕著に残す。両者とも内・外面の調整が似通っており、同一個体の可能性もある。13世紀以前と考えられる。(3～7・15～22)は土師器の皿で、その中で(3～7)は、口径約8.5～9.0cmで口縁部にヨコナデを施している。(8～12)の瓦器椀、(13・14)の瓦器皿は地域色を持った樟葉型のもので、前述の土師器皿の時期と同じと考えられる。瓦器椀は密に暗文を残し、皿は見込み部分に暗文を呈する。(10・11)は口縁部に沈線を巡らす。時期は13世紀から14世紀後半と考える。(15～22)の土師器皿の口径は小さいものであれば約6.5cm、大きいものは約14.0cmである。時期は15世紀後半から16世紀前半と考えられる。(23)はツボツボといわれる土師器の壺で、他の土器類よりは新しく16世紀以降のものと考えられる。第12図の(24～26・28～33)は瓦質の羽釜である。(24)は出土した羽釜の中では全体に小振りで、丁寧なユビオサエがみられる。(25・26)は脚部を有するもので、(26)は出土した羽釜の中で唯一底部まで残っている。(24)を含んで13世紀から14世紀と考えられる。(27)は瓦質の鍋で、14世紀から15世紀頃と考えられる。(28～33)の羽釜は、前者より少し新しく15世紀後半から16世紀前半頃と考えられる。この時期に大きな火災を受けたと考えられ、(29～31)は器表面の炭素が焼失してしまっていて、淡褐色を呈している。(34～36)は炮烙鍋で(34・35)は17世紀中頃から後半、(36)はそれよりも新しく17世紀後半から18世紀前半頃のものと考えられる。これらの羽釜・鍋は体部外面に使用痕跡と見られるススが付着しており、実用された生活用具と見られる。

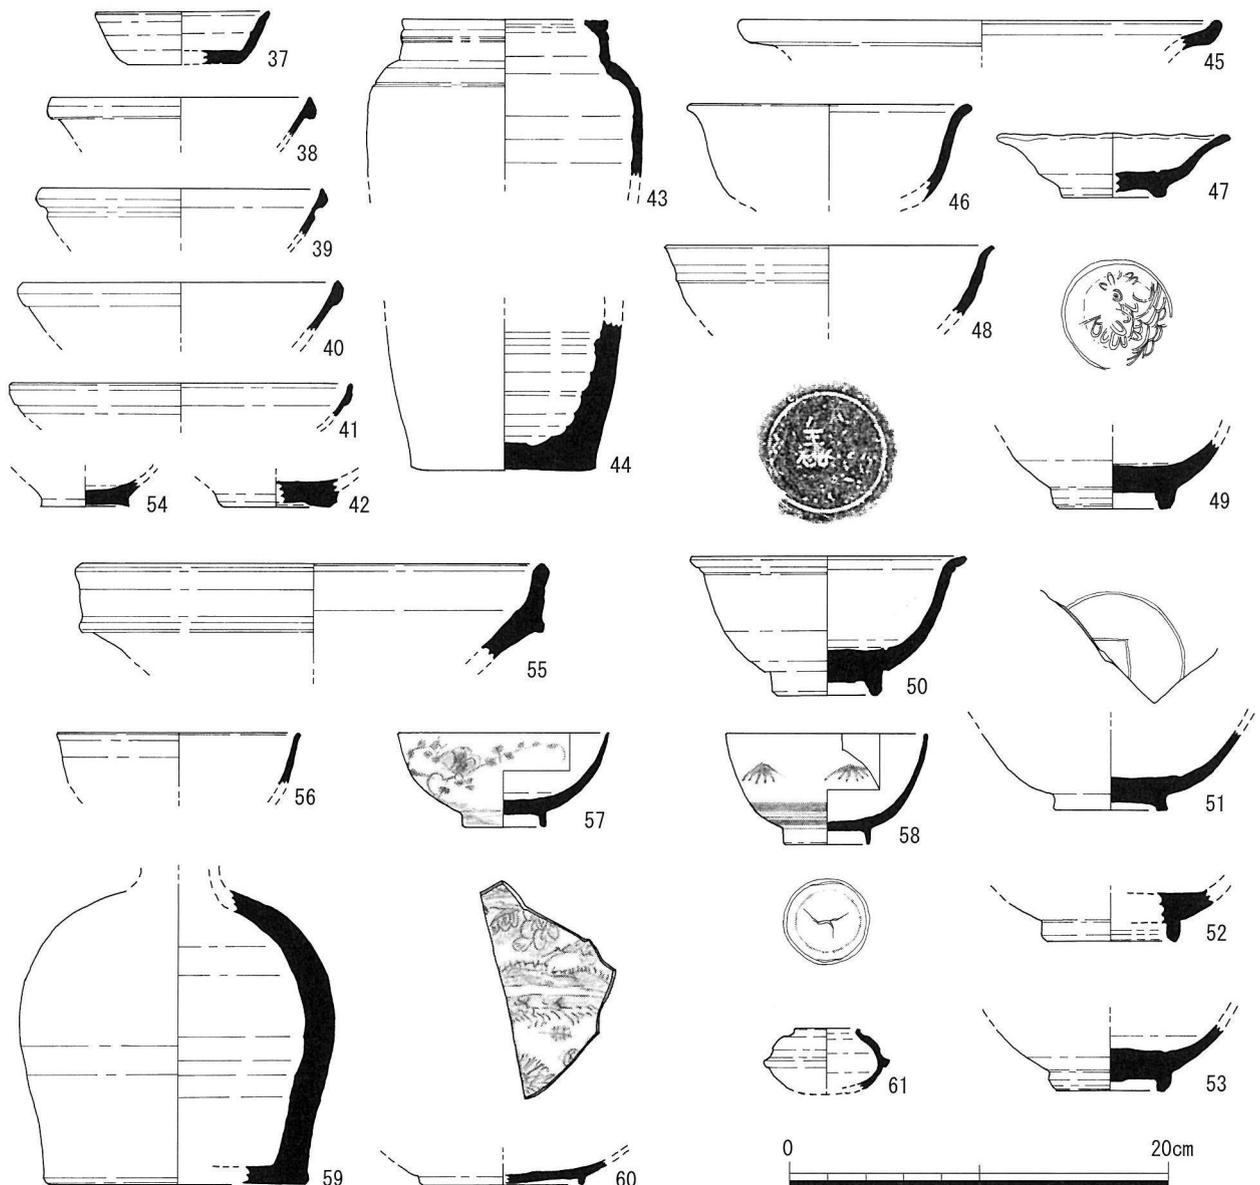
第13図 出土遺物実測図 (1 / 4)

第13図の(37～53)は輸入陶磁器である。(37～41)は白磁椀で輸入陶磁器の内でも古相を呈し、平安時代後期(11世紀末から12世紀後半)と見られる。(38～41)はいずれも口縁部は玉縁状を呈する。これらの白磁椀は鎌倉時代頃まで使用が継続していた可能性も考えておきたい。(37)は口剥ぎの皿である。(42)は(38～41)の口縁を持つ椀の底部である。(43・44)は青磁の壺であり、13世紀から14世紀の時間幅の内に位置付けておく。両者は同一個体と考えられる。(45)は青磁の盤であり(46・49～53)は青磁椀で、(49)は見込み部分に菊花文が見える。(50)は「寿」とも読める文字の反転が刻印されている。(51)の見込み部分にも刻印が見えるが欠損しているため文様の詳細はわからない。(47)は青磁の皿で口縁部を輪花状としている。(48)は白磁椀である。(45～53)は時期を15世紀後半から16世紀前半頃と考える。(54)

は、ただ一点であるが緑釉陶器の小椀が出土しており、平底で底部に糸きりを残している。

国産陶磁器の(55)は備前焼のすり鉢の口縁部、(59)は信楽焼の壺の体部で、いずれも16世紀代頃と見ておきたい。(56~58・60)は肥前系の椀である。(56)は青磁椀で(57・58・60)は染付の椀・皿、時期はいずれも17世紀後半頃と考えられる。(61)はミニチュアの土師質の茶釜で16~17世紀頃と思われる。

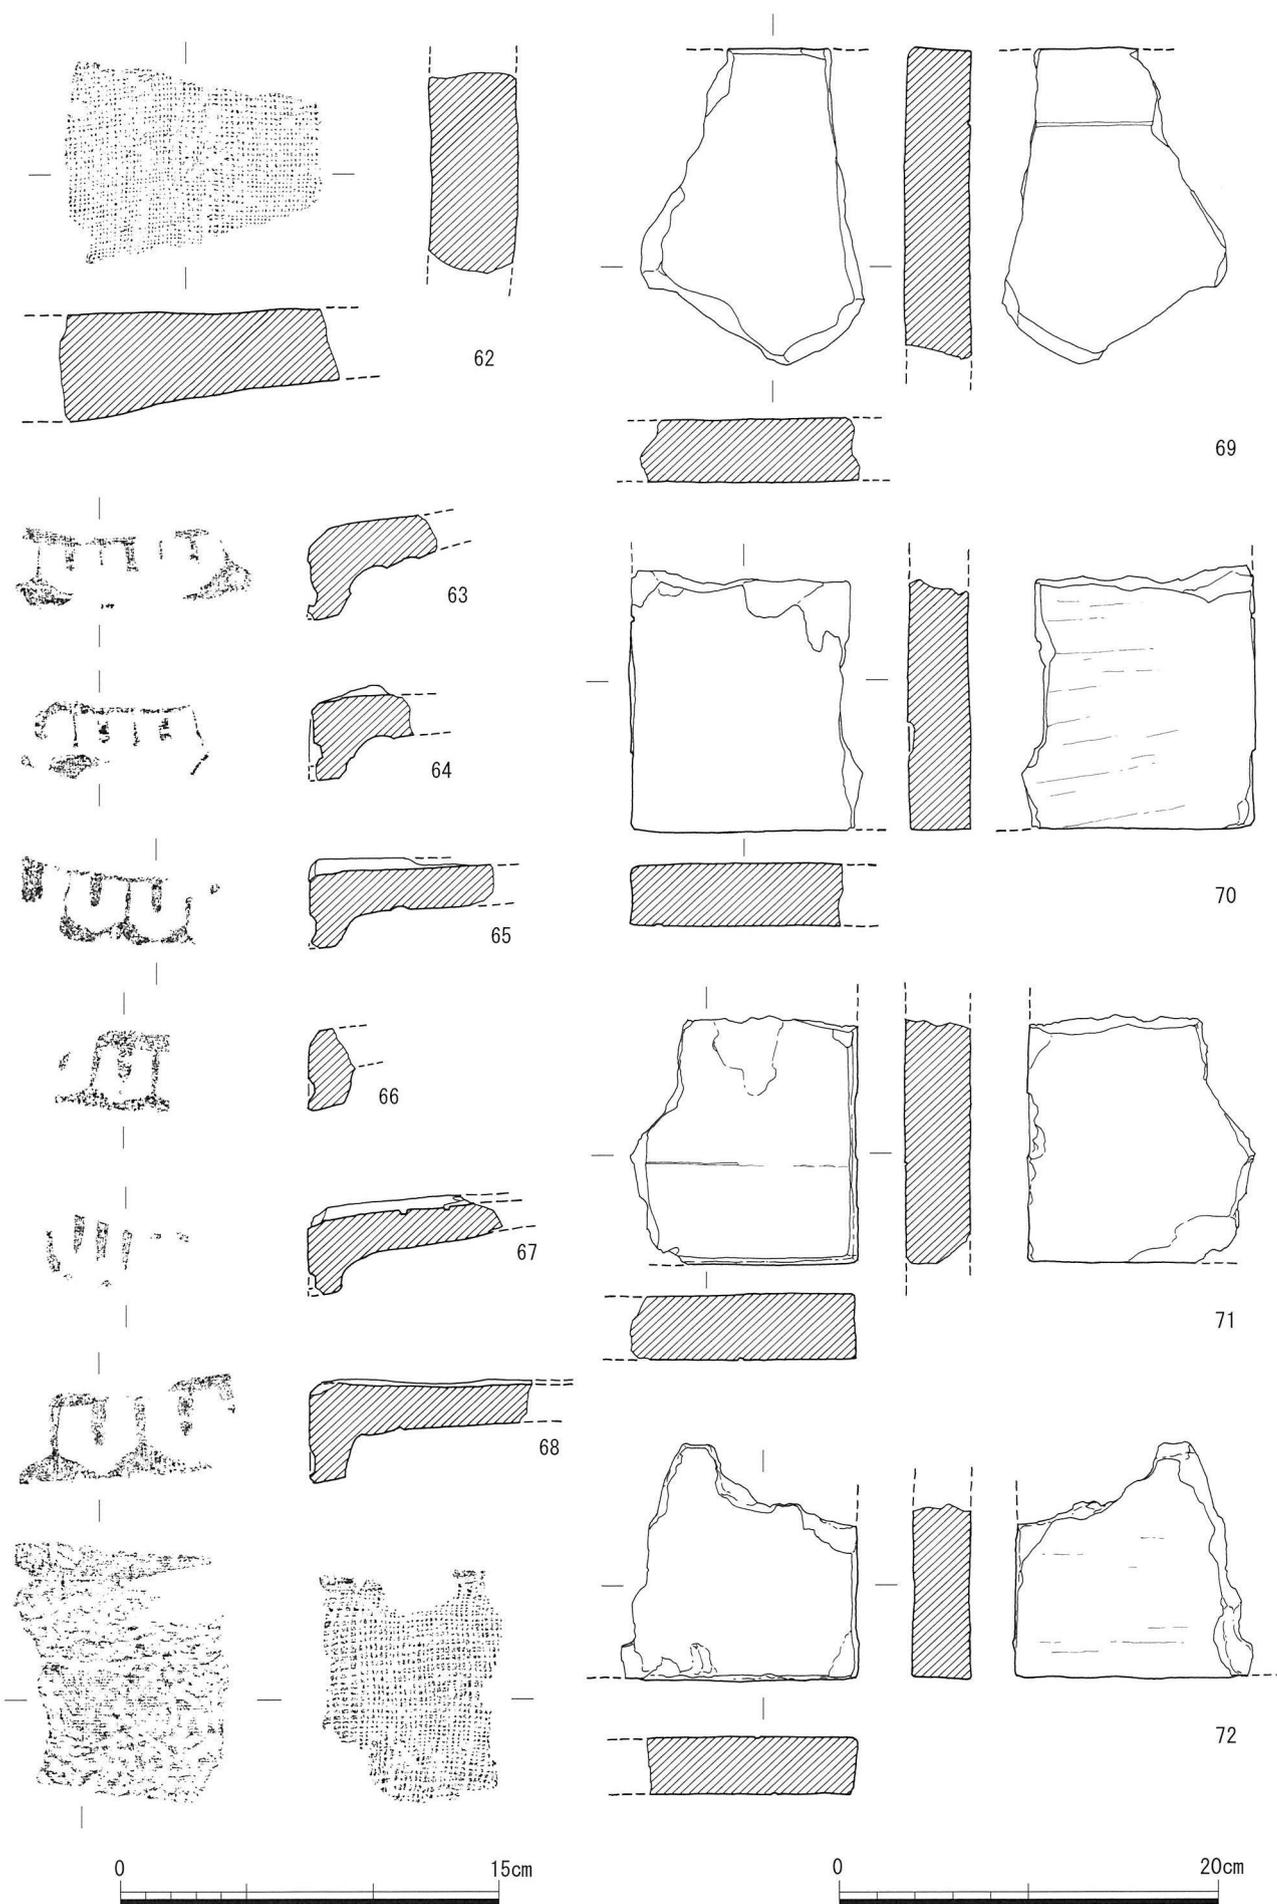
第14図 出土遺物実測図 (1 / 3 · 1 / 4)

(62)は曲線顎の軒平瓦であるが、瓦当部は残存していない。平瓦部凹面は粗い布目痕が残り、凸面は縦方向のケズリによって調整をしている。(63～68)は剣頭文軒平瓦である。(63～65・67)は平瓦部凹面に細かい布目痕を残し、(68)はやや粗い布目痕を残す。凸面は指オサエ痕が顕著に残り、ナデやケズリといった調整の痕跡は見えない。(64)には平瓦部凹面に2本の平行する直線が、ヘラ書きによって刻まれている。(65～67)の平瓦部凸面と瓦当部の接合部分付近には、凹型成形台圧痕かと思われる痕跡が残る。

(63・64・68)は、瓦当面・瓦当裏面に布目痕が残っており、折り曲げ技法によって製作されている京都産の瓦である。(65・66)には、瓦当面・瓦当裏面に布目痕は見られないが、平成21年度の調査においては、瓦当裏面に布目痕が見られる第1型式第3種のもので出土しており、今回出土した(65・66)も折り曲げ技法で製作された京都産の瓦である可能性が高いと思われる。軒瓦は7点と非常に少ないが、今回の調査地付近に京都産を含む剣頭文軒平瓦を用いた平安時代末期～鎌倉時代に営まれた建物が、存在したことが想定できる。また、平成21年度の調査成果も含めて考えると、この建物は水無瀬離宮に伴う建物と推断できる。

(69～72)は、無文の塼であり、建物の床面に敷かれたものであると思われる。片面はケズリによって形状を整えた後、ナデによって表面を調整している。それに対して、もう片面は軽くケズリやナデによって整えているものもあるが、基本的には無調整である。また、側面はケズリを行なった後、ナデを施している。(71)のみ、強い燻しがかけられている。これらの塼の年代を推定することは難しいが、(71)のように強い燻しがかけられているものも存在することから考えると、室町時代後半の瓦の年代に属するものではないかと思われる。

剣頭文軒平瓦は、本町では平成21年度の広瀬遺跡(国木原)の調査の際に多く出土しており、今回出土した軒平瓦の中にも、平成21年度の調査で出土した剣頭文軒平瓦と同範のものが存在する。(63・64)は、平成21年度の調査報告書内において、第1型式第1種と呼称しているものであり、(65・66)は第1型式第3種、(67)は第1型式第13種と呼称しているものである。

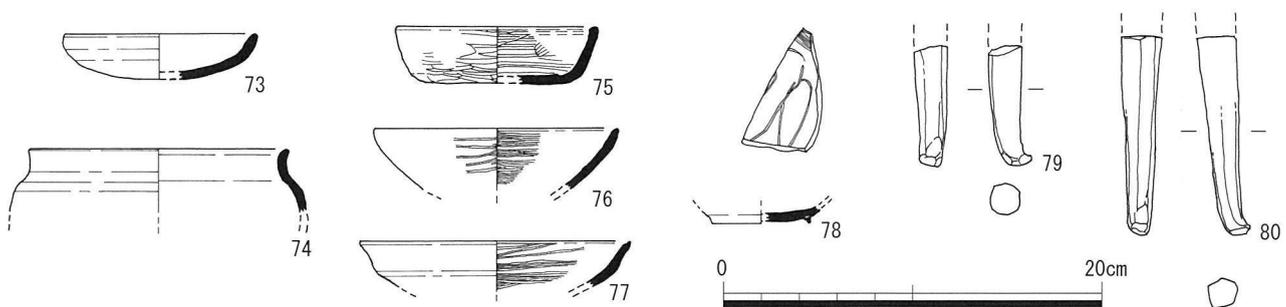
第15図 出土遺物実測図（1 / 4）

(73) は土師器皿で、口径が10.4cmを測り、口縁形態から、12～13世紀前半頃に比定しておく。  
 (74) は土師器の甕の口縁部であり、10～11世紀頃の南河内産と推測しており、混入品の可能性が高い。(75～80) は瓦器である。(75) は杯であり、内外面に横方向のヘラミガキが残る。淡褐色を呈した土師質となっているが、火災等によって炭素が焼失したものとみておく。(76～78) は碗の口縁部と底部で、(78) は見込み部分に暗文がみえる。(79・80) は三足の足が付く鼎形の羽釜の脚端部である。いずれの瓦器類も13世紀頃のものと考えられる。
