佐賀県文化財調査報告書第145集

佐賀県農業基盤整備事業に係る
文化財調査報告書 18

2000年3月

佐賀県教育委員会

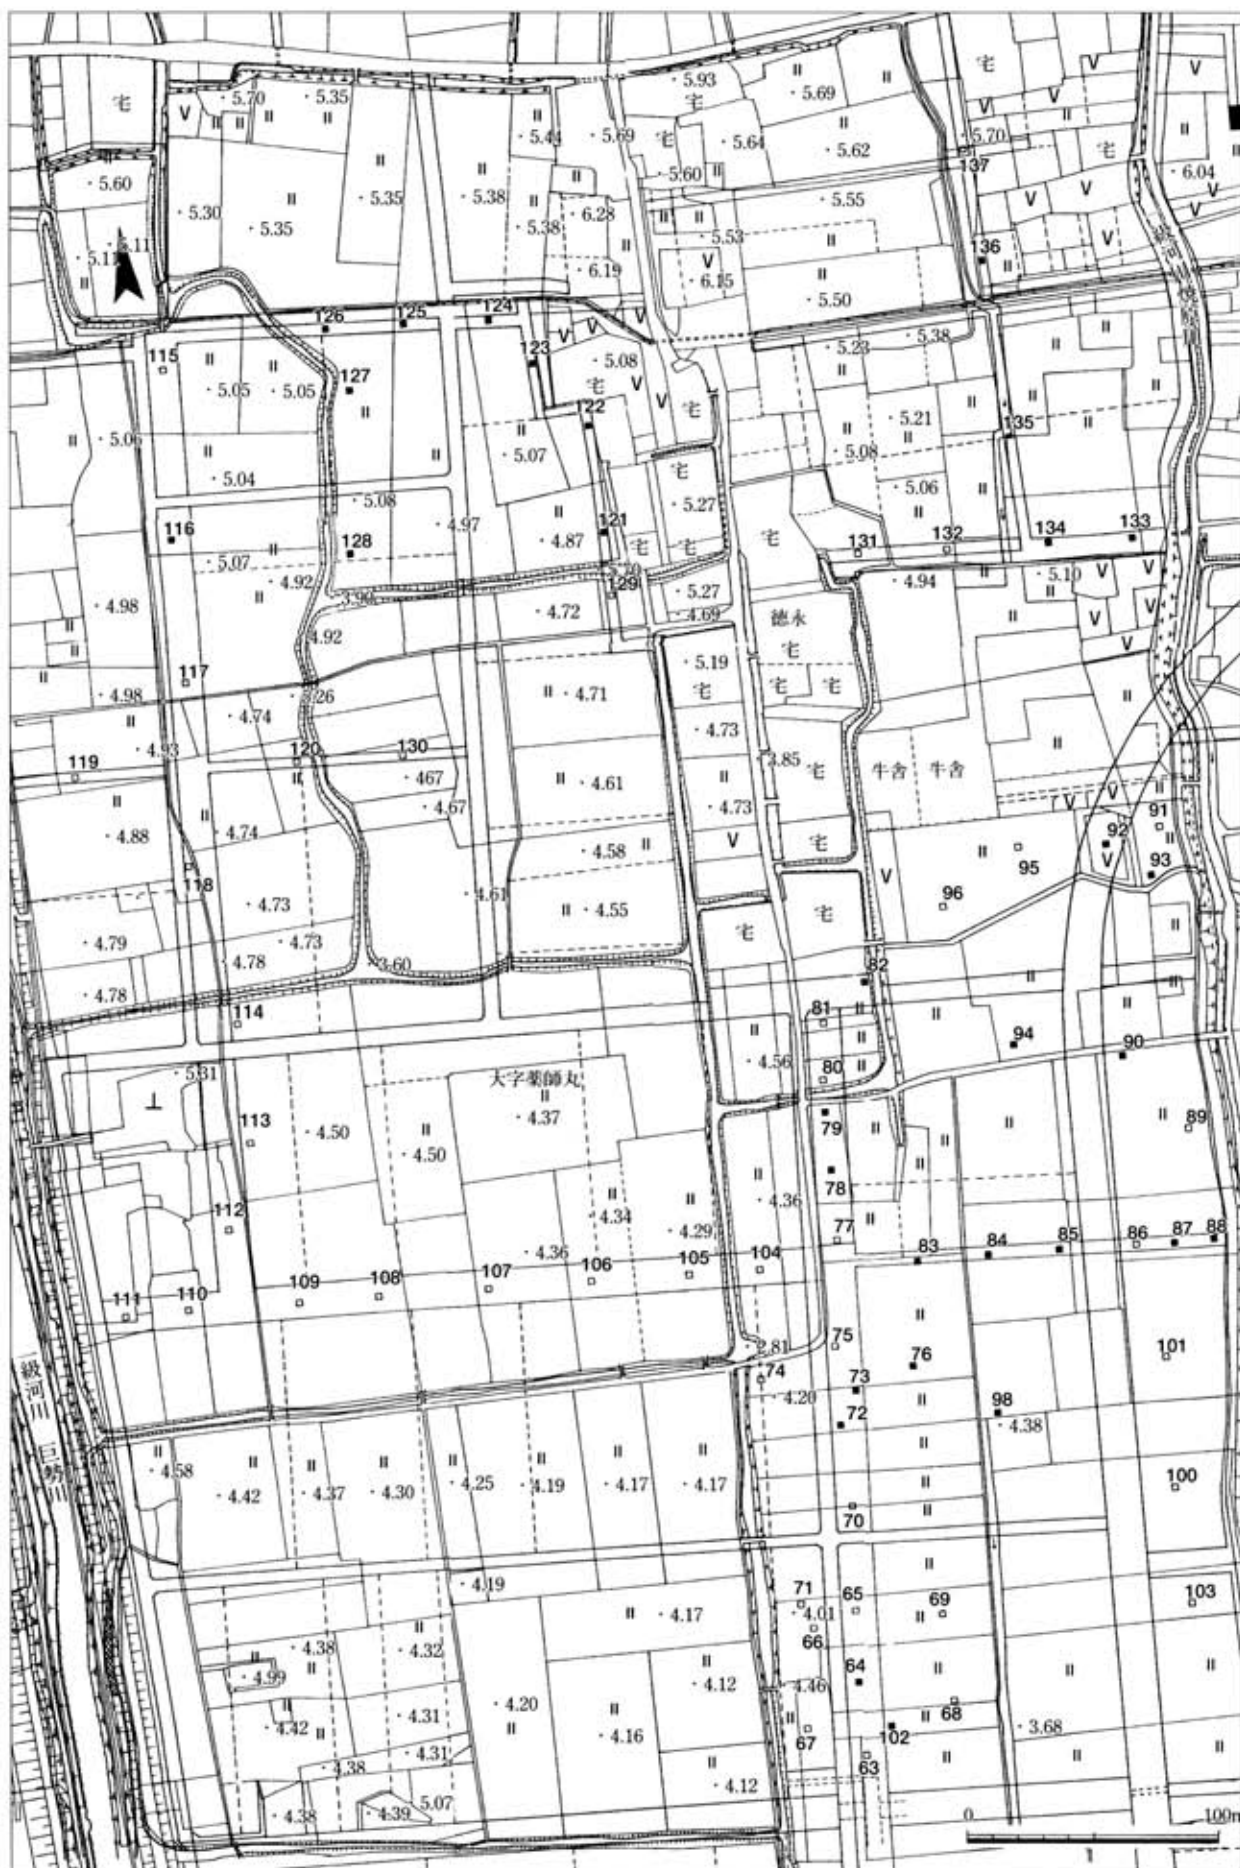
図10 佐賀市金立東部地区トレンチ配置図

金立東部地区（図10）は、平成10年度県営圃場整備事業に伴い、佐賀市金立町大字薬師丸の約54.2haを対象に確認調査を実施した。

調査は、対象地に任意に137箇所のトレンチを設定し、トレンチ配置図、土層断面略図を作成、トレンチの状況を写真撮影した。

64・73・76・78・79・82・83～85・87・88・90・92～94・98・102・121～124・128・135・136トレンチで遺構を検出しており、検出遺構は溝・土壇・小穴である。遺物は、弥生早期及び弥生中期の甕の口縁部片、平安末から中世の土師器小皿の破片が少量出土した。

金立東部地区では、溝・土壇等から弥生早期及び中期の甕の口縁部片、平安末から中世の土師器小皿の破片が出土したため、石土井遺跡の範囲を拡大することで周知化した。兵庫北部では、調査区南西側において弥生時代の遺構を確認したが、中世～近世の遺構密度が前年度の調査区より希薄であることから、当該期の遺跡の主体が今年度の調査区より南側の若宮周辺であると推定される。鳥越溜池では、改修地が国史跡の帯隈山神籠石の指定地に当たることや安全面・利用面などの諸理由から、レーダー探査・電気探査による非破壊的方法による遺構の有無を確認する調査を行った。この結果、列石・土塁の開口部・水門跡の存在が推定されたため、工法等の検討・協議を行い、堤体が開削された痕跡のある部分に樋管を通す位置をずらし、工事に際して発掘調査を行った。なお、工事に際しての発掘調査は10月に佐賀市教育委員会により実施され、列石の一部が確認されている。幹線水路徳永線では、成富兵庫茂安の治水事業関連が考えられる用排水路の横断面の調査を行った。土層の断面観察から、焼原川に平行して両側に水路を開削し、その土を盛り上げた状況が確認された、遺物等は出土せず、水路の時期決定については明確にし得なかった。

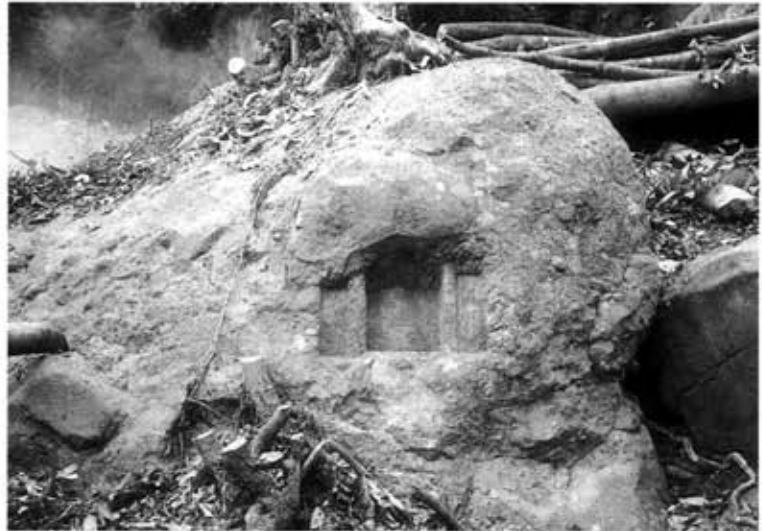
図版1 仏龕を彫り込んだ安山岩露頭

対象となる彫り込みのある大岩は、有明町と鹿島市の境界となる塩田川の左岸に位置する標高約30mの谷部にある。大岩の東約20mには、古渡天満宮があり、そのすぐ脇には、大岩に二個の獅子頭が浮彫状に刻出された磨崖石獅子頭がある。

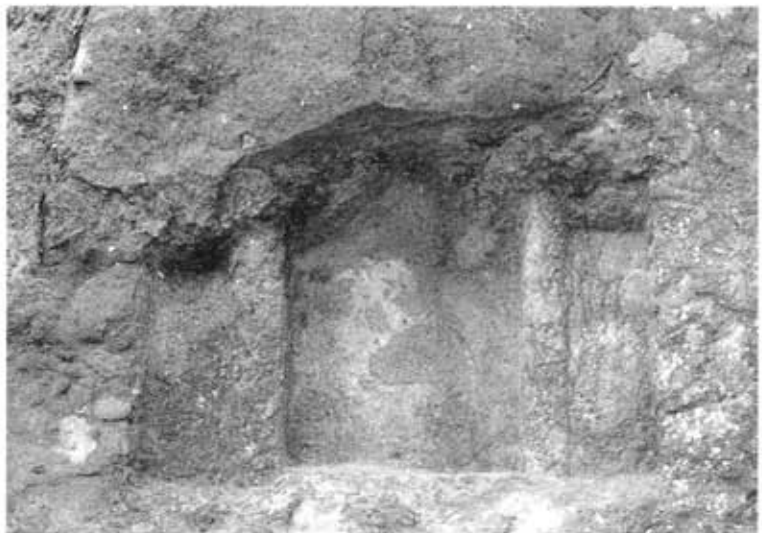
図版2 仏龕近景

彫り込みの全体は高さ約50cm、幅約35cmで、中央に、約15cmの奥行きのある駒形を呈す彫り込みがあり、その両脇に、観音開きをした扉部をイメージする奥行き約8cmの長方形の彫り込みがある。長方形の彫り込み内には、文字のようにもみえるかすかな彫り込みがあったが、拓本をとっても明確にはできなかった。彫り込み自体に刻銘等がなく、周辺には遺物の散布等もないことから、年代や彫り込み自体が何であるかを明確にすることはできなかったが、石造物に精通されている巖木町の志佐教育長に写真を見ていただき、かつては、中央の駒形を呈す彫り込みに神体を祀って信仰の対象としたであろう仏龕とよばれるものではないかとの御教示を得た。

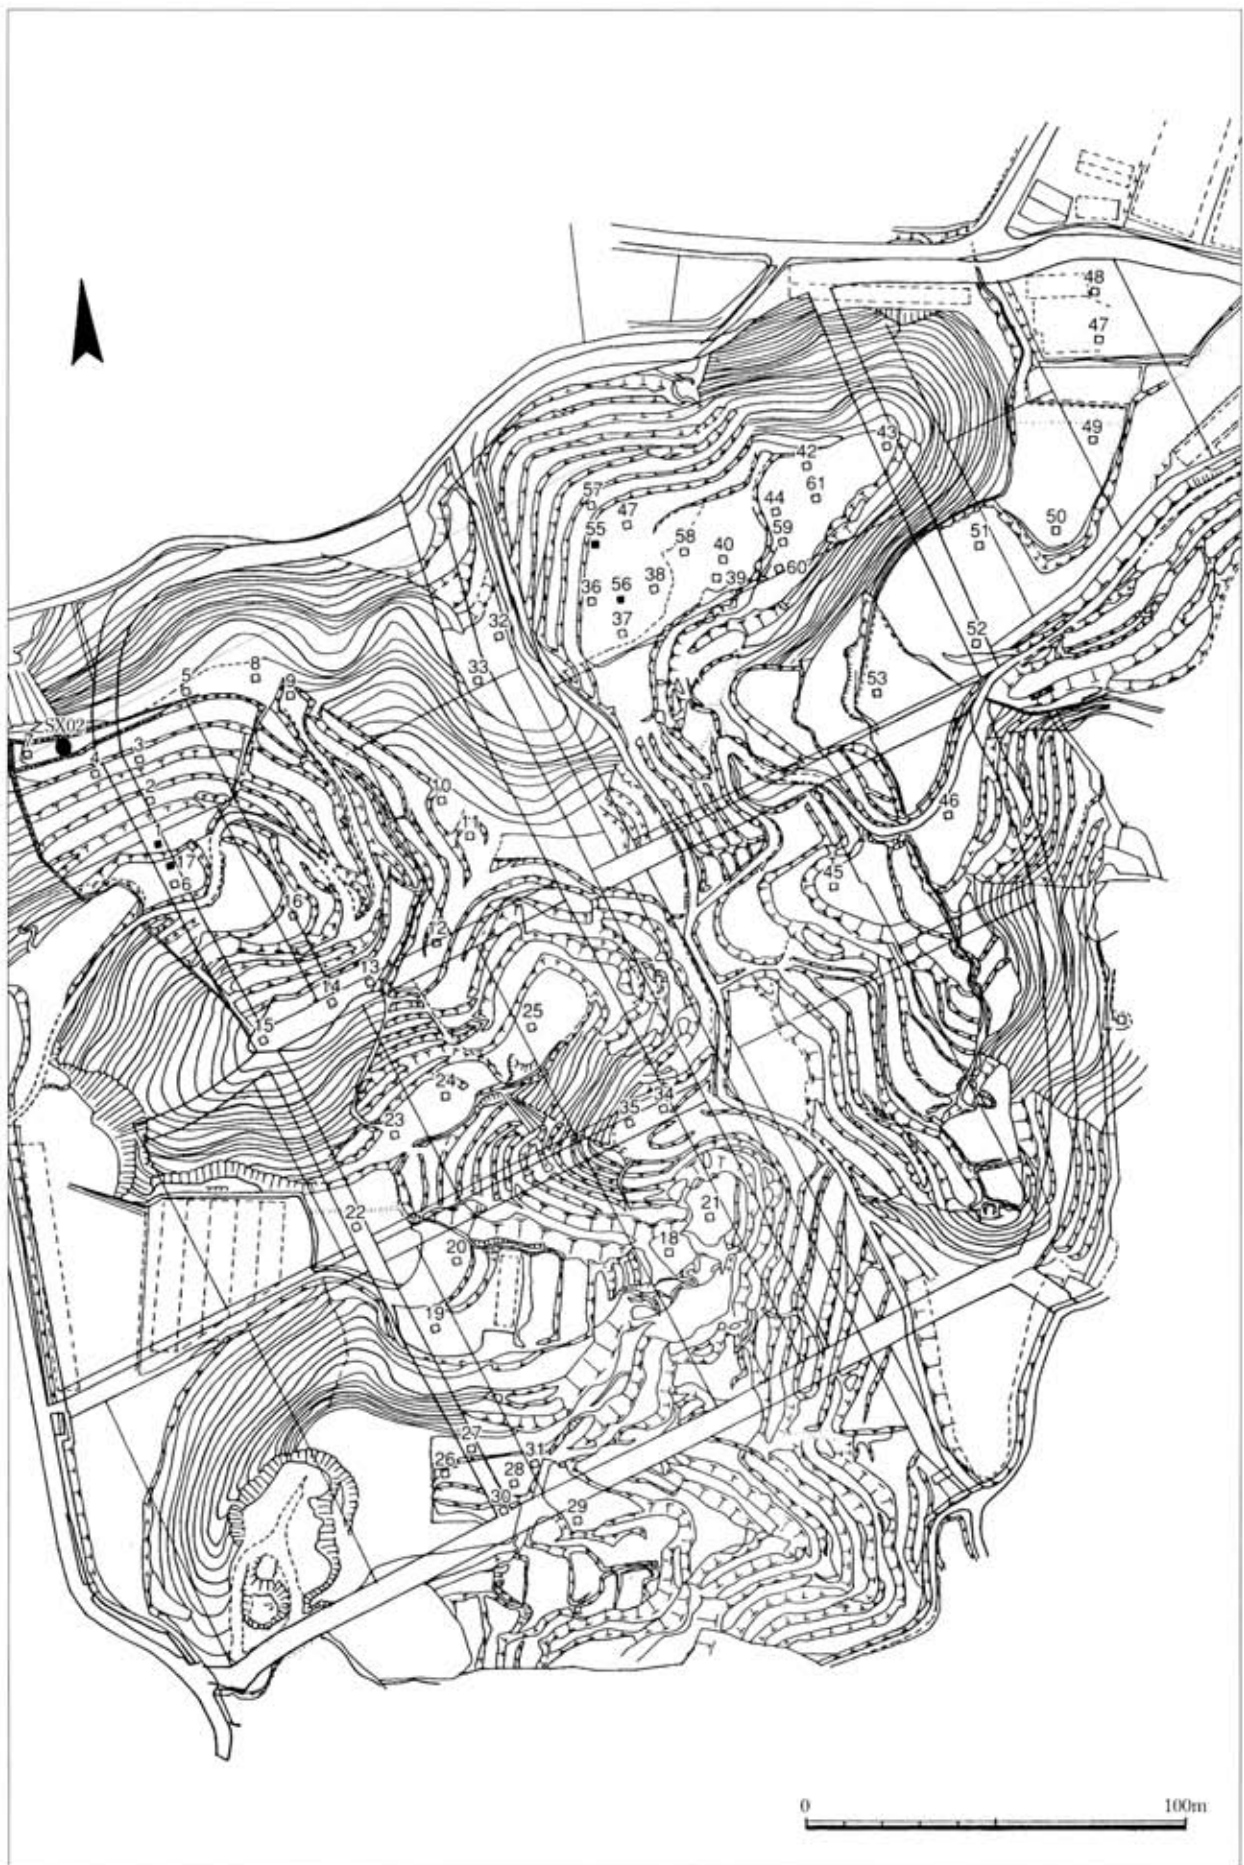
図29 唐津市唐津東部地区〔桜崎地区〕トレンチ配置図

桜崎地区（図29）は、背振山系から続く丘陵性山地の北端に位置し、丘陵部分と丘陵間の谷部を含む。丘陵部の地質は主に風化の進んだ花崗岩類からなり、表土部分は、赤褐色～黄褐色土の状態を呈する。調査区内のこの層には、径50cm前後の花崗岩が箇所によっては多く混入する。谷部は比較的狭いが、北側の谷部では表土下1m～2m程から植物遺体層（コモ層）も確認された。丘陵部は、主に昭和37年頃のミカン園造成の際の削平が激しく、谷部は、周辺斜面からの土砂の流入のため地山までの堆積層が厚い。また、調査区は桜崎遺跡と岸高遺跡の範囲内にあり、周辺には、谷を挟んで西側の低丘陵部には葉山尻支石墓、すぐ北側の平野部には、寺ノ下遺跡が立地する。

調査は、調査予定地内に2m×2mを基本とするトレンチを53ヶ所設定し、北側の谷部については掘削機、その他は人力によりそれぞれ掘削し、遺構・遺物の有無の確認後、写真撮影、略実測を行った。今回の調査では、遺構としては、岸高支石墓のうち、破壊を免れたとされている3基のうちそれらしい1基を確認。桜崎遺跡内では、製鉄関連遺構を検出。岸高遺跡内では、中世の土壌墓を2基、支石墓状の遺構を1基確認した。遺物は、土師器片・須恵器片・黒色土器片・青磁碗・青磁片・陶磁器片・鉄滓などが出土した。SX02は、支石は確認でき
