# 柏 原 陣 屋 跡

(奈良時代遺構の調査)

——兵庫県柏原総合庁舎内福利センター等  
建設工事に伴う埋蔵文化財調査報告書——

兵庫県教育委員会

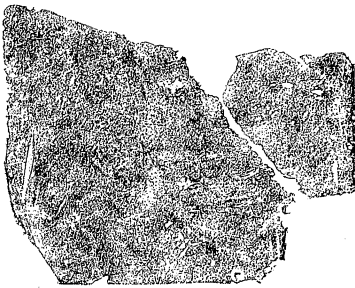
第22図 出土遺物(4)

軒平瓦 (46) と平瓦 (47) がある。46の軒平瓦は中心飾りの両脇に唐草文を配している。47は切り込みをもつ平瓦である。凸面側下端部側縁に2mm幅の面取りが施される。調整は下端部凸面側に横位のナデ、中央は縦位のナデが施される。凹面は丁寧に横位のナデを施す。

48は「寛永通寶」である。背面にはかろうじて「文」の文字が確認できる。径2.5cm、穿径6mm、厚さ1mmを測る。

49は断面六角の雁首をもつ煙管である。雁首長4.1cm、火皿径1.31cmを測る。

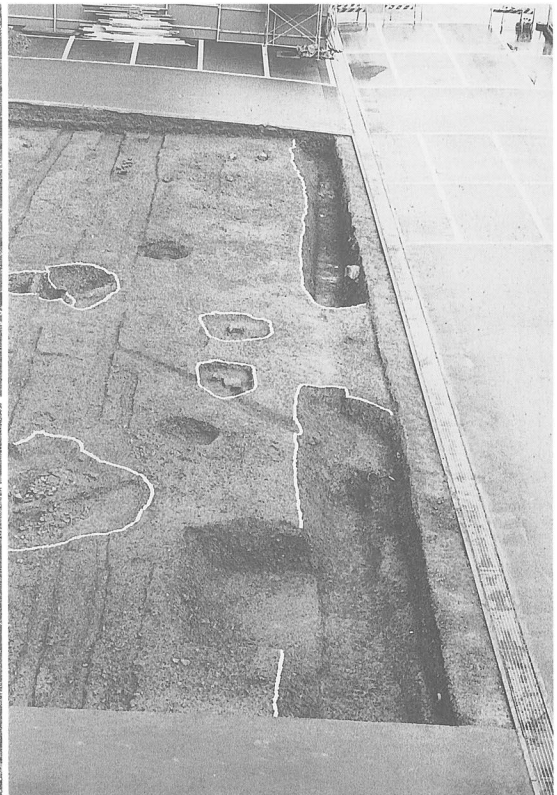
2) 土坑 1 (西から) 3) 土坑 2 (北から) 4) 礎石、溝 1・2 (南から)

溝1・2と礎石の配置関係から判断すると、溝1・2間の空白地帯は通路、そして、礎石はこの通路部分を限る門跡と考える事は無理がないであろう。ただこの門跡が2基の礎石で構成されるものか、あるいは別の礎石が東側調査区外にも対になる形で存在し、この通路部分を覆う構造なのかは不明である。周辺の地形を概観すると、溝の東側は尾根が迫り地形的に見ても広い空間を得ることはできない。したがって、溝によって限られた空間は溝の西側に求めることが妥当と考える。今回の調査区内では、溝の西側に建物等の遺構は確認できなかったことから判断すると、現在保健所として使用されている建物棟付近にその主体となる構造物の存在が予想できる。

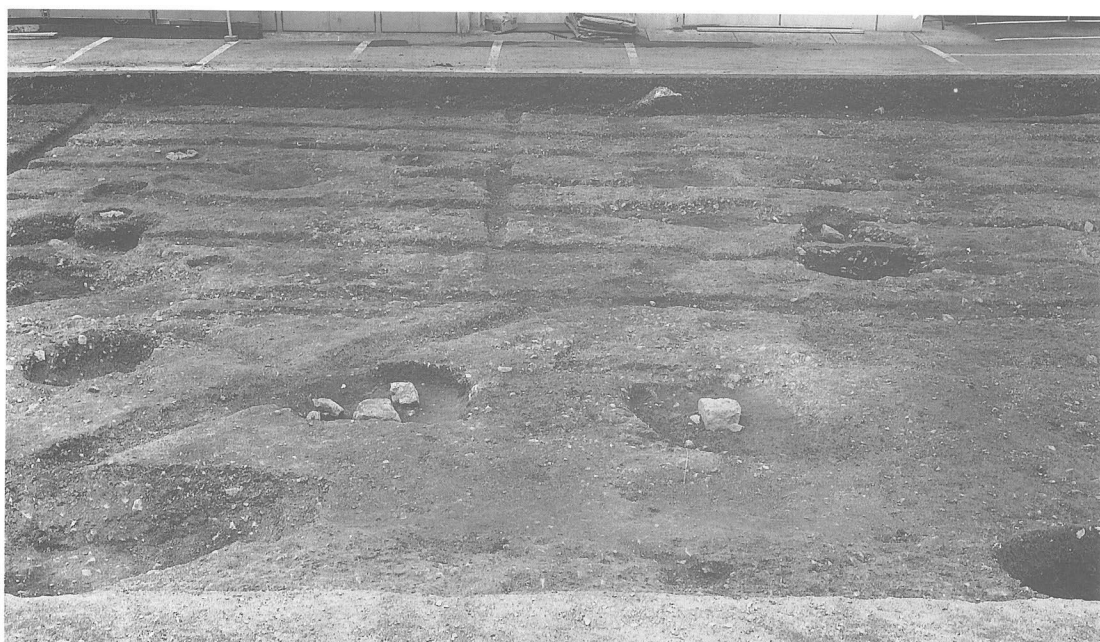
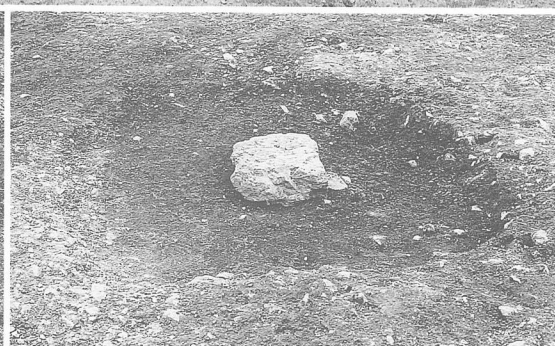
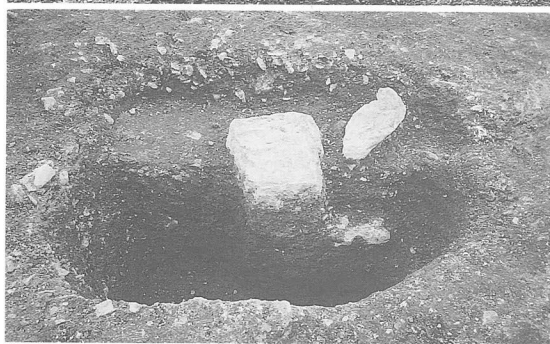
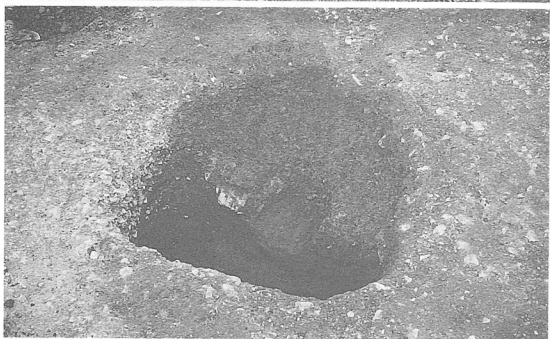
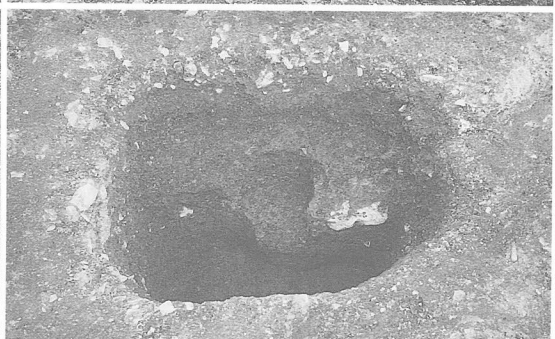
1) 礎石1・2と溝1・2 (西から) 2~4) 礎石1 5~7) 礎石2

ろ、土層断面で径40cm前後の柱痕をそれぞれ確認した。この掘方底面の柱痕脇には、30cm前後の扁平な河原石が確認された。2つの柱穴間の距離は、中心で2.6mを測る。確認面からの掘方の深さは、礎石1が37cm、礎石2が48cmである。

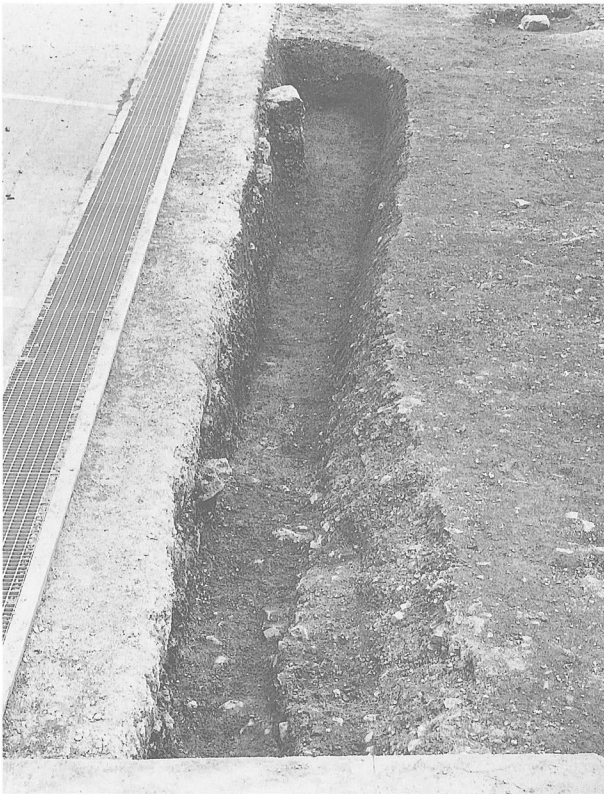
1) 溝1 全景 (南から)

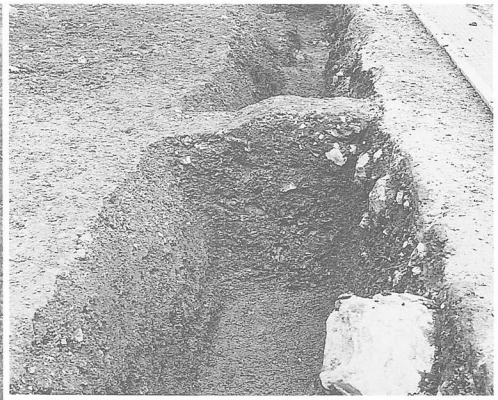
2) 土層断面 (南から)

両溝内の埋土堆積状況は似通っており、上層の舗装盛土層を除くと2層に大別できる。上層は、多量の焼土・炭片を含んでおり、この堆積土は火災で生じた廃土を投棄した土と理解している。この層からは多量の須恵器・土師器が出土し、その数は土器量の77%を占める。下層は溝内に自然に堆積した土である。
