林山腰遺跡Ⅱ

— 発掘調査報告書 —

松本市教育委員会

- 1 本書は、平成14年5月23日から平成15年2月15日にかけて実施した、長野県松本市大字里山辺5027-1ほかに所在する林山腰遺跡の第2次発掘調査報告書である。
- 2 本調査は県営中山間地域総合整備事業山辺地区、大嵩崎ほ場整備工事に先立って松本市教育委員会が実施した確認調査と発掘調査である。
- 3 本書の執筆分担は次のとおり
第1章：事務局、第2章第2節3：小松芳郎、第3章第2節3(1)：竹原 学、その他：澤柳秀利・直井雅尚

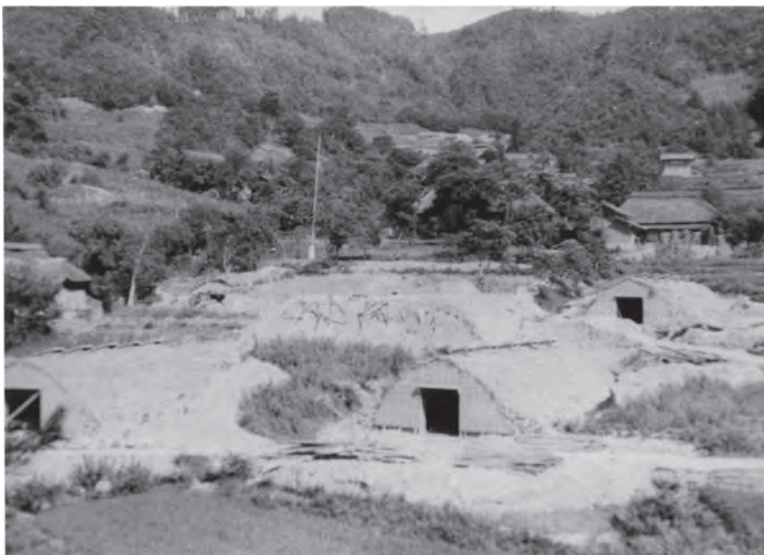
写真1
林地区の半地下工場

当時、半地下工場屋根の設計に携わっていた池田三四郎氏(故人)は、林地区の半地下工場の写真を撮影している。ここに示した写真は、いずれも昭和20年7月に撮影されたものである。1枚には、ほぼ完成した3棟の半地下工場が写っている。周辺の土地や山が鬱蒼としているのに反して、工場のまわりは地肌が剥き出しになっている。池田氏の写真を添付したノートには「林地区」と書かれており、林地区から大嵩崎方面にむかって撮影したものである(写真1「林地区の半地下工場」)。

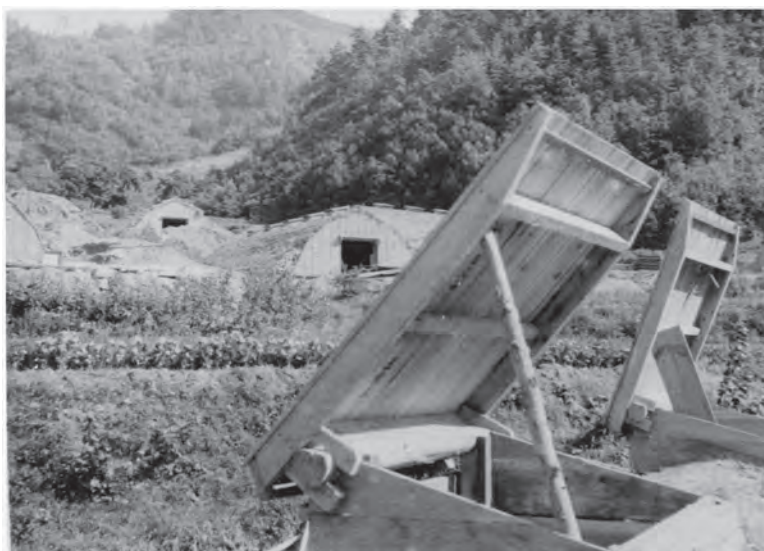
写真2
半地下工場の窓

もう1枚の写真は、ノートには「林地区における半地下及通風明り取り窓の構造」と記されている(写真2「半地下工場の窓」)。2枚の写真に写っている半地下工場は、いずれも屋根の上に、この「通風明り取り窓」がいくつも閉じた状態で取り付けられているのがわかる。

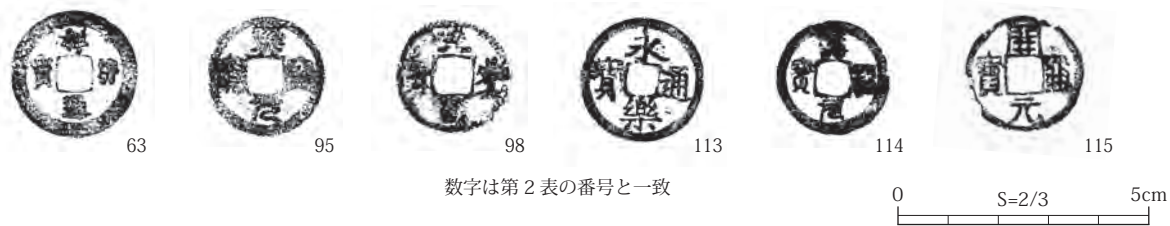
第19図 銭貨

今回の調査で出土した金属遺物の一覧を第2表に示す。このうち中世の所産とみられる金属製品は少なく、相当するものとしては銭貨7点(63・95・98・113～117)、鉄器1点(119)の他は、鉛製の弾丸状のもの2点(110・112)にすぎない。他は近世・近代以降のものとする。銭貨には開元通宝(初鑄621年:唐)、祥符通宝(初鑄1008年:北宋)、皇宋通宝(初鑄1039年:北宋)、嘉祐元宝(初鑄1056年:北宋)、熙寧元宝(初鑄1068年:北宋)、元豊通宝(初鑄1078年:北宋)、永樂通宝(初鑄1411年:明)があり、熙寧元宝のみ2点、他は1点ずつの出土である。祥符通宝がA区、熙寧元宝の1点がB区、他のすべてはE区から出土した。銭貨のうち6点の拓影を第19図に示す。2点の弾丸状製品は直径1.2cm前後の鉛製の球体で、E区から出土した。

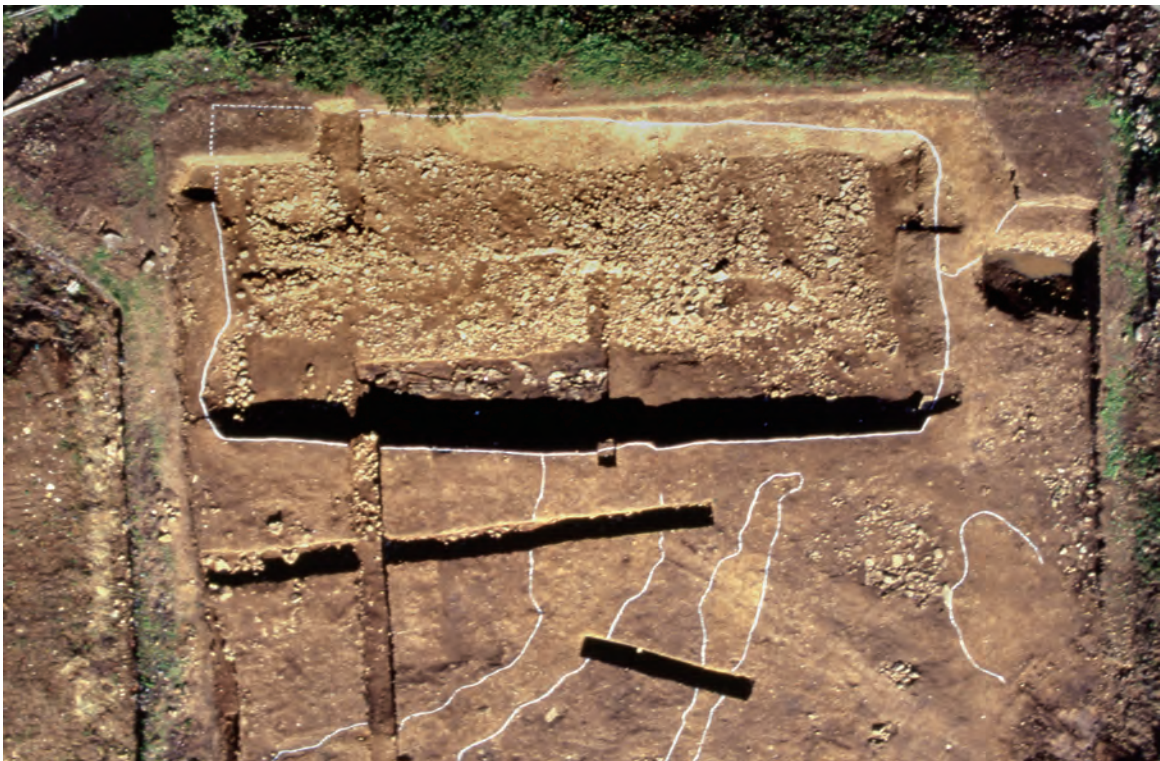
第1号半地下工場跡全景(ほぼ垂直の上空から撮影)
写真上側がほぼ北西。1工は長辺23m、短辺10m、深さは1m前後という規模で、入口は西側(写真の左側)と推定。

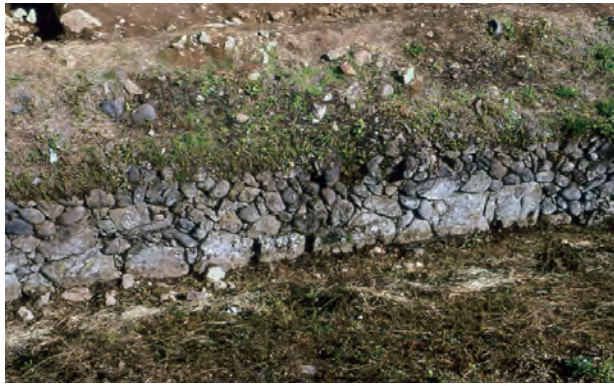
A区西面を区画する石垣(西側から撮影す)
下段の石の積み方が上段とは異なっている

石垣はA区西面を区画している。調査地一帯の傾斜地の棚田状地形では水田・畑地の土留めに石垣が多用されているが、A区西面の石垣もその一例と考えられた。しかし、本石垣の最下段は石の大きさ(面積)が上段のもの4倍程度以上あり、積み方も上部の落とし積みに対して最下段は大型の石を据えているように見え、明瞭に異なっている。最下段については築造時期は近代よりも遡る可能性がある。

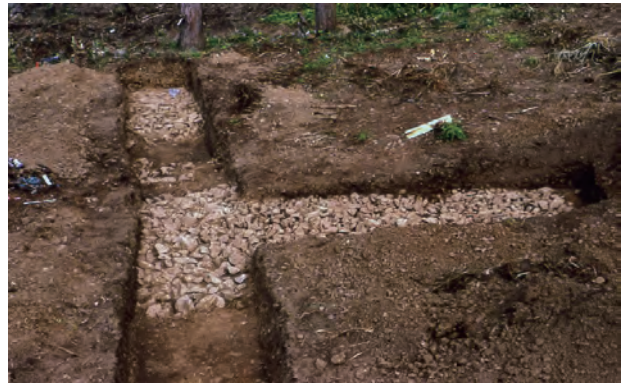
A区外 T12の敷石状遺構
こぶし大の角礫を敷き詰める

敷石遺構はA区の東側、トレンチ11南側に設定したトレンチ12の地表下20cmから2基が検出された(写真図版5、上段右)。こぶし大の礫を敷き詰めており、平面形は1基は280cm×400cm以上の長方形を呈するとみられるがもう1基の規模及び平面形は不明である。時間的な制約から掘り下げを行っていないため詳細は不明である。本址に直接ともなうものかは不明だが、平安時代9世紀の須恵器杯蓋が1点出土している。

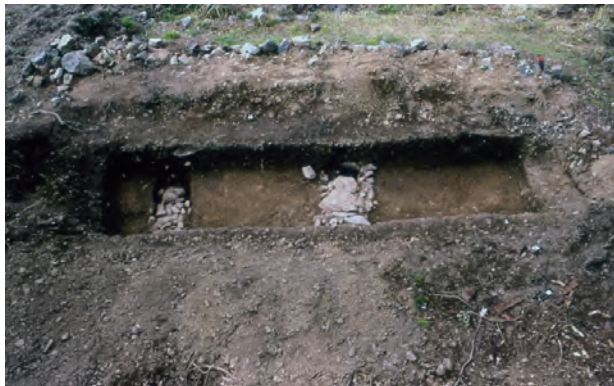
A区外 T11の暗渠状遺構
両側に石を並べ蓋石が載る

暗渠状遺構はA区の東側に設定したトレンチ11の地表下40cmから2条が並行する位置で確認された(写真図版5、2段目左)。方向はいずれも北東から南西に向かい、林城山の斜面に直交する形で掘り込まれている。構造は両者ともほぼ同じで両側に石を並べ、その上に蓋石が載った形となっている。底部に石は敷かれていないが非常に硬く締まっている。内側の幅は概ね20cm前後で深さは15cm前後とみられる。蓋石はいずれも40cm前後を測る。覆土は小礫混じりの暗褐色土で、新しい流水痕等はなかつた。本址の用途は形状からみて水路や暗渠などの可能性も考えられるが確証はない。これらのうち1条はA区内を流れる現況水路(水路1)の延長線上に位置するが、それとの関連については不明である。遺物はなく、所属時期は不明である。

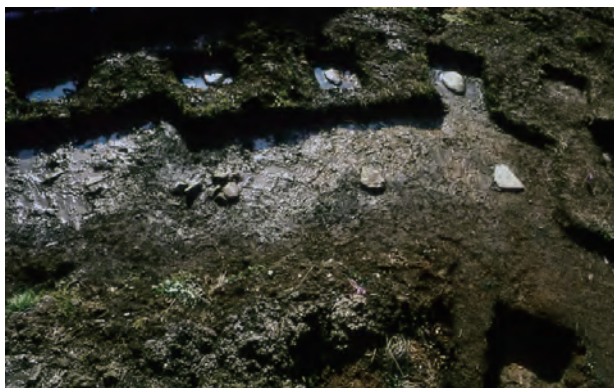
C区建1(北側から撮影)
礎石とみられる平石が長方形に並ぶ

建物址(第1号建物址：第12図)はC区南部で検出した。水田耕作土下の層位で径50cm前後の扁平な川原石5点と根石(栗石)状の集石を確認したが、それらは長方形に配列するため礎石建物の礎石列と判断した。礎石はそのまま整地面に据えられていた。それぞれの礎石間の距離はいずれも180cmを測る。礎石上面のレベルは標高639.17m前後でほぼ一定している。柱痕及び被熱痕等は確認できなかった。建物址の全形は把握できなかったが、規模は360cm×180cm(梁行6尺×桁行6尺)、2間以上×1間以上であろう。周囲からは土師質土器皿、白磁皿など若干の遺物出土しており、本址の時期は遺物から判断して15世紀から16世紀にかけての

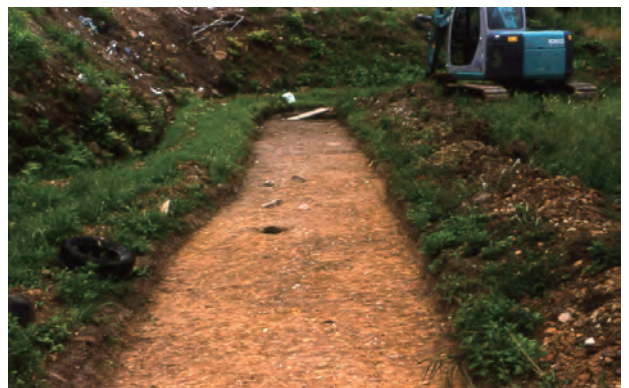
C区東Tで確認された硬化面

硬化面はC区に設定した東トレンチ内を中心に確認された。主に屏風状土手の北西側に沿った範囲にあたる。建1も基本的にこの面の延長上に構築されている。粘質土と小礫を混交して突き固めたとみられ、現況水田面の基盤土とほぼ等しいレベルであった。下層は礫を含む黄褐色砂質土で、この周辺での地山となっている。層位的には建1と同時期の遺構である可能性があり、整地に伴うものとする。

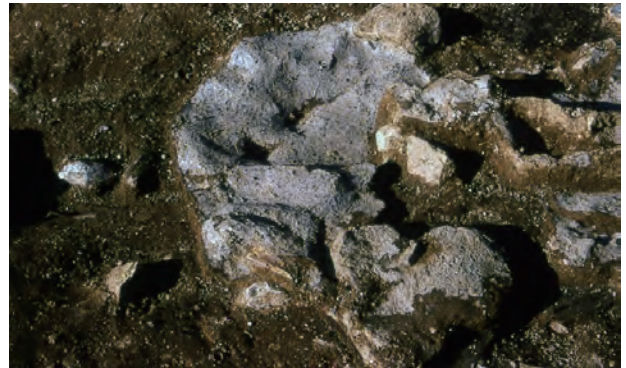
1工 底面の屋根材出土状況

屋根材 1・3・6・7工から多量に出土した灰褐色から黒褐色を呈す厚紙状の物質で、すべて破片で大きさや厚さは様々であった。実態調査報告書の記載にみられる、屋根に載せる黒い紙に雲母を貼り付けたもの(注1)と推定される。多くの工場跡において覆土中に多く含まれていた。完成された屋根の上に載せられていたものが、工場を取り壊した際に散乱したとみられる。これらは現在の工業製品であるアスファルトルーフィング(注2)の原型的なものと考えられる。

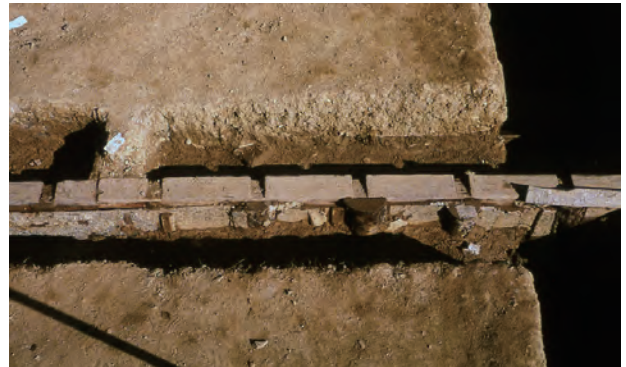
6工 建築材出土状況
屋根の基部材、50cm 間隔で 10×2cm の切り込みがある

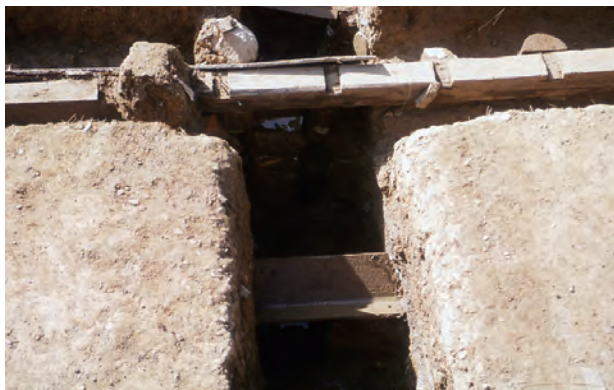
6工 建築材出土状況
屋根の基部材(上)と床付近の材(下)

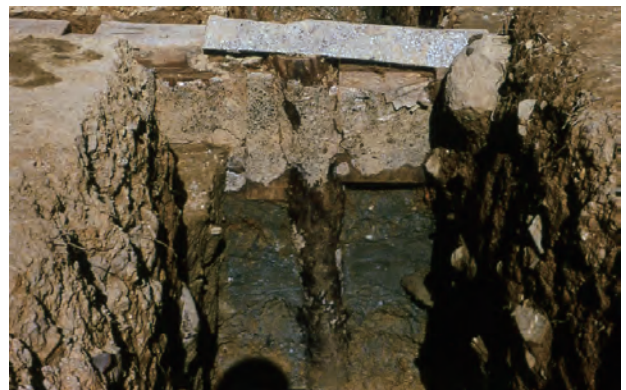
6工 建築材出土状況
屋根材(アスファルトルーフィング)

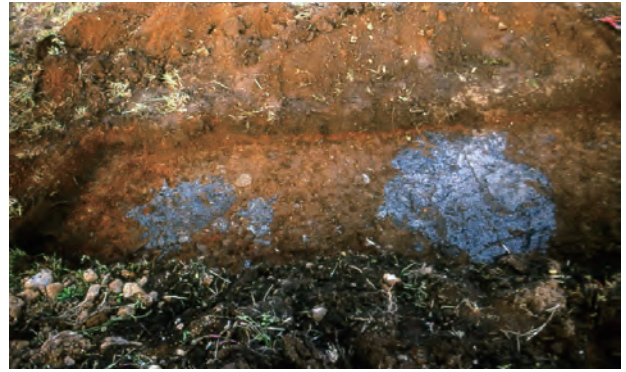
3工 屋根材(アスファルトルーフィング)出土状況

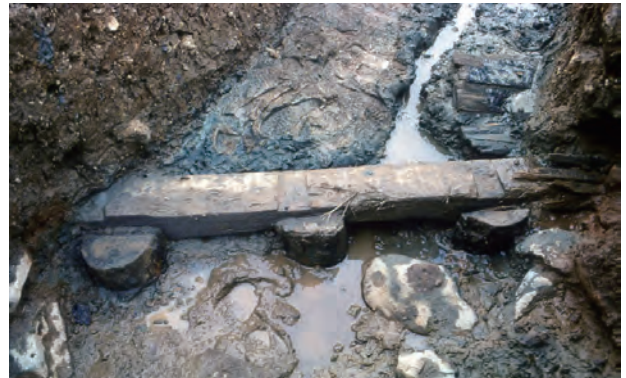
7工 建築材出土状況(柱と構造材)
