# 矢立 廃寺

## 発掘調査報告書

1987・3

大館市教育委員会

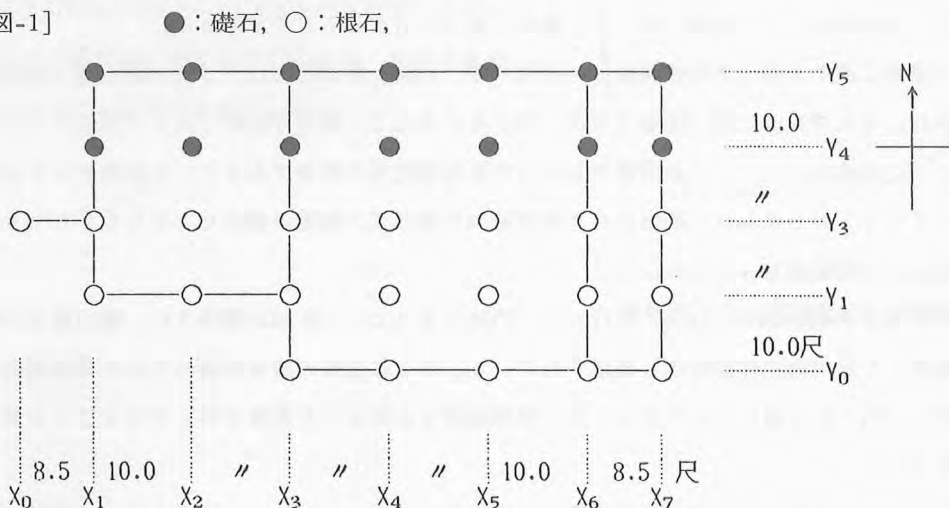
[図-1]は、第1次発掘調査の際のこの建物跡の平面である。調査概報では、すべての柱筋に柱が立つものとされて、総柱の倉庫のような建物が描かれており、さらに概報では、Y0~Y1に中心軸があるとしてこれを南北に折り返し、七間に六間の東面する建物跡を想定し、これを仏殿としている。しかも概報では、実測図に載せられている(X0, Y2)の根石は無視されている。

しかし、このときに折り返された南側の地点からは、今回の調査では根石すら発見されておらず、先の調査で確認された最も南側の根石の列で建物跡が終わっている、と考えざるを得なかったのである。それにもまして不思議なことは、今回の調査においては、Y2通りのものをはじめ、先の調査の実測図に載っている根石の大半が発見されなかった、ということである。

そしてさらに [図-1] における (X<sub>0</sub>, Y<sub>3</sub>) の根石を考慮すると、調査においては痕跡も見つかっていないのであるが、[図-4] を描くことが許されるかもしれないのである。
