高松市内遺跡発掘調査概報

—平成 23 年度国庫補助事業—

高松市教育委員会

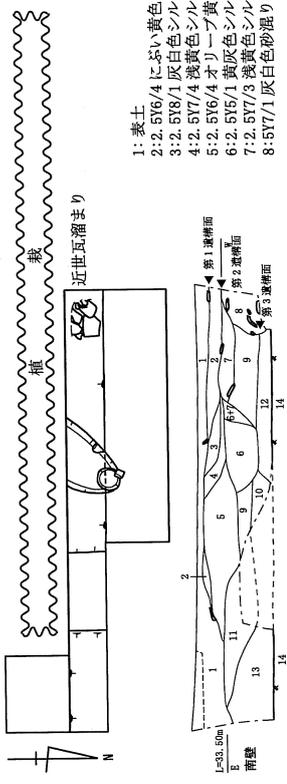
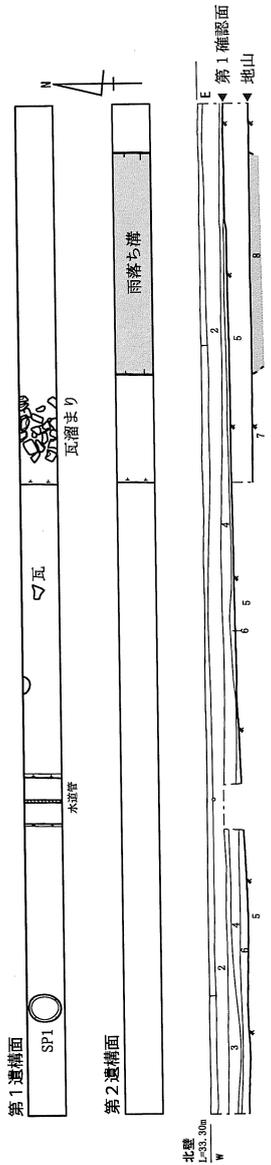
第2図 各トレンチ平・断面図 (S=1/60), SP1 断面図 (S=1/40)

4箇所ではトレンチの掘削を行った結果、各トレンチで大きく堆積状況が異なっていたが、各トレンチに共通して、中近世（特に近世）の大規模な整地等によって、古代の遺構面は削平されていた。第1トレンチでは、造成が何度も行われた状況が確認できた。第1層は現代の造成で、第2トレンチとの対応関係から昭和30年以後である。第2～5層がそれ以前の整地に伴うもので、その上面が第1遺構面、第7～9・11層の上面が第2遺構面、第10・12・13層の上面が第3遺構面で、第14層が地山である。いずれの整地層もしまりが弱く、黒ずんだ状況であった。第2トレンチは第1層が表土層で、昭和30年製の一元玉が出土したことにより、それ以後のものと考えられる。第2層は整地層で、その上面が第1トレンチの第1遺構面と対応する。第3層は第1トレンチ第12・13層に対応する。第3トレンチは第1～3層が表土で現代の整地層である。住職の御教示によれば約20年前のもので、昭和60年前後と考えられる。その直下の第4層は浅黄色砂礫土で、しまりが弱く、現代の整地層に含まれると考えられる。第5層の上面が第1遺構面に当たり、柱穴や非常に小規模な瓦溜まりを確認した。その第5層を取り除いて検出した第7層は地山である。第4トレンチは第1層が表土層および現代の整地層で、それ以下は褐灰色粘質シルトの堆積層である。地山と考えられる第4層直上では湧水が認められた。

第1トレンチでは遺構面を3面確認したが、すべての遺構面の構成土（整地層）から、近世瓦や陶磁器が出土しており、近世から近代における造成に伴う整地層と考えられる。第2トレンチも同様である。第3トレンチは第1遺構面において柱穴や小規模な瓦溜まりを確認した。この面は中世以降の整地層でさらに、掘削した結果、地山面を確認した。この地山面で東面回廊の東側の位置で雨落ち溝と考えられる幅1.75mの溝状遺構を確認した。回廊南東隅（23次調査）で確認されたような回廊基壇は既に中世以降に削平されていたが、雨落ち溝については確認することができたと考えられる。ただし、遺構の掘削は実施していない。第4トレンチは、表土以下は同一堆積層で、近世の磁器を包含しており、近世以降の整地層である。一方、地山面では湧水が認められた。従ってもともと窪地であった箇所を近世以降に整地を行ったと考えられる。

調査の結果、第3トレンチで東面回廊跡東側の雨落ち溝と考えられる溝状遺構を確認した。それ以外は中近世の大規模な造成が実施されていることが明らかとなった。特に、庫裏の敷地内は近世段階の整地が認められ、高松藩主松平氏による江戸期（寛文・文化年間）の国分寺の再興を示すものと考えられる。（渡邊）

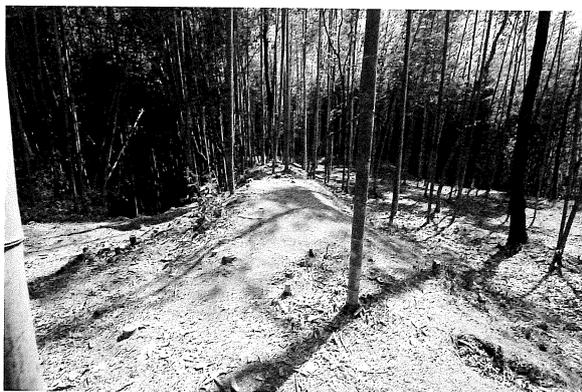
写真1 土塁（西方向から）

続く本年度の調査では，L字状に土塁が配される従郭を中心に遺構の把握を困難にしている竹林の伐採と地表に溜まった落ち葉，雑草の除去を行ないながら，測量を実施した。従郭は主郭と同等の広さをもつが，主郭ほど平坦な地形ではなく，1.5m以上の比高差をもって東から西方向へと下っている。主郭から虎口を挟み，土塁が主郭の軸と平行して東西方向へと延びるが，東部は折れ構造を呈する。同時に北東隅において，土塁の幅が広くなることが認められ，当地点が虎口から土塁下方の犬走りに繋がる進入路を見渡せる位置にあることから，隅櫓など遺構の存在も推定される。土塁の南東隅および土塁が切れる曲輪の南斜面についても，竖堀などの防御施設が想定されるが，従郭における遺構確認とあわせて検討が必要である。また主郭の南を囲む帯曲輪の西端では，虎口状の落ち込みを認める。遺構の内容確認とともに，主郭の東西における進入ルート の 解明，大手および搦手の検討が課題である。

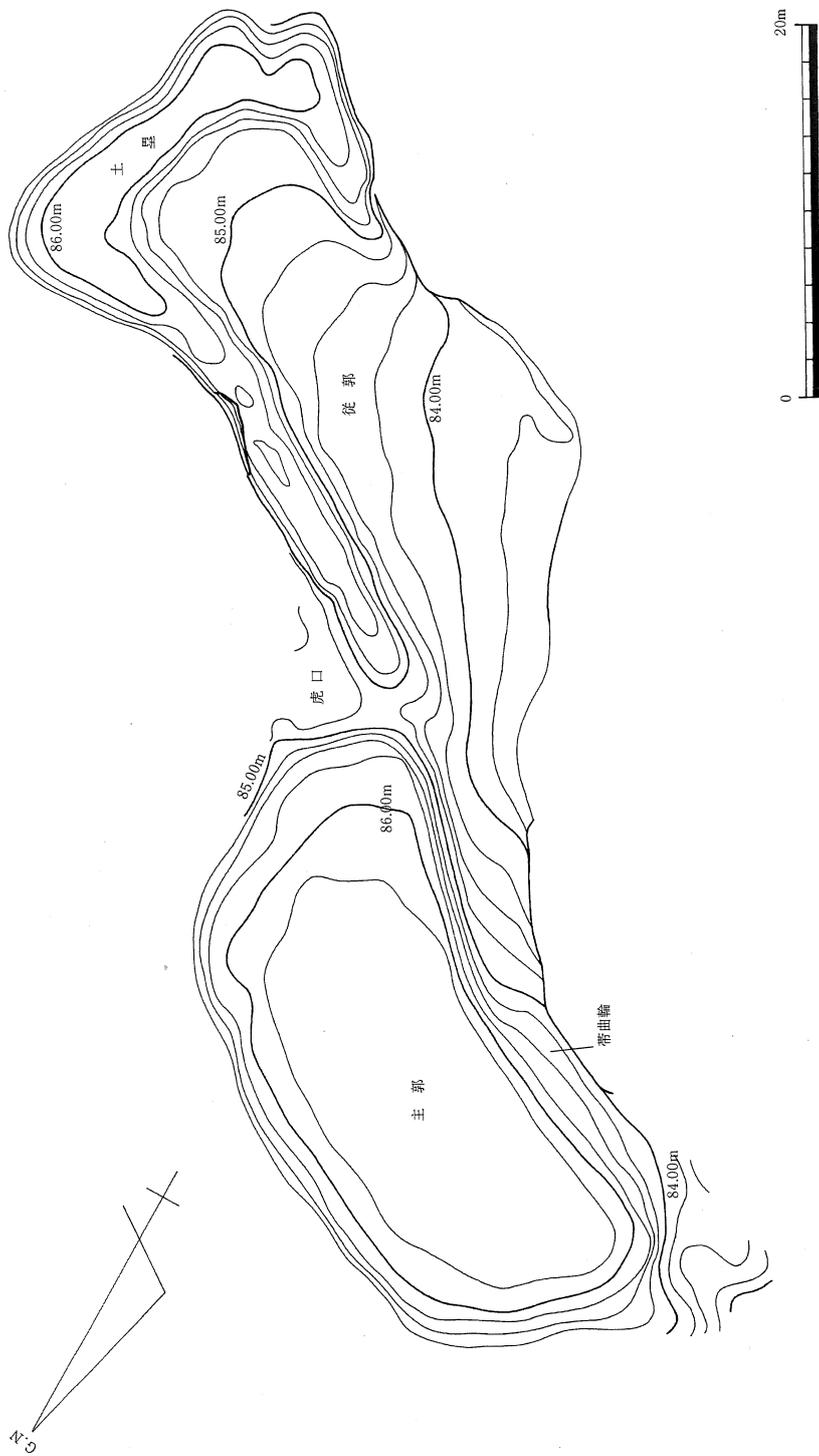
第4図 神内城跡主郭・従郭測量図 (S = 1 / 400)

台山の山頂部には主郭，従郭の2つの曲輪が認められ，この付近を中心に平成21年度から内容確認調査を実施している。調査開始年度になる21年度は，最高所にあり広い平坦地をもつ主郭について測量およびトレンチ調査を行い，建物跡が想定できる柱穴跡や青磁・白磁ほかの出土遺物が認められた。これにより，調査歴のなかった神内城跡について主郭における遺構面の残存状況など基礎的資料を得た。

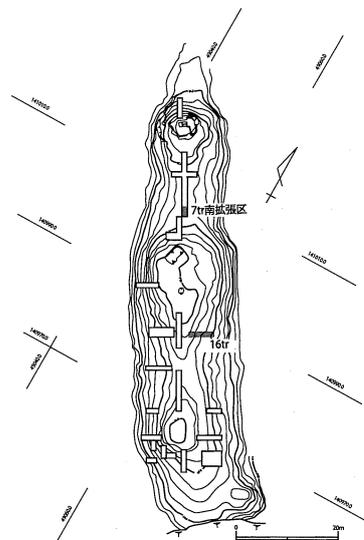
第6図 トレンチ配置図
(1/1500)

7トレンチ南拡張区 内外2段に石列が巡る、1号墳の墳端を検出した1トレンチと、2号墳の南側に設定した7トレンチを連結するように7トレンチを南に拡張し、2号墳の墳端の検出と墳形の確認を目指して設定した調査区である。調査の結果、墳端の区画を確認することはできなかった。また、かつての調査で検出した、墳頂部に広がる石畳状の遺構についても、その延長を確認することはできなかった。

16トレンチ 1号墳の東側くびれ部検出を目指し設定したトレンチである。調査の結果、現地表面下約60cm程度まで厚く土砂の堆積を確認した。掘削を進めると、調査区の墳頂側では地山を整形したと見られる段状の落ち込みを検出し、落ち込みの下方では地山起源の礫、安山岩板石、小円礫が集中して堆積した状況を確認した。検出した礫の種類は、西側くびれ部で検出したものとはほぼ同様であり、墳端を形成していた石材の一部である可能性が高い。今回の調査では礫群の上面検出に留め、次回の発掘調査で墳端の残存状況を確認する予定である。

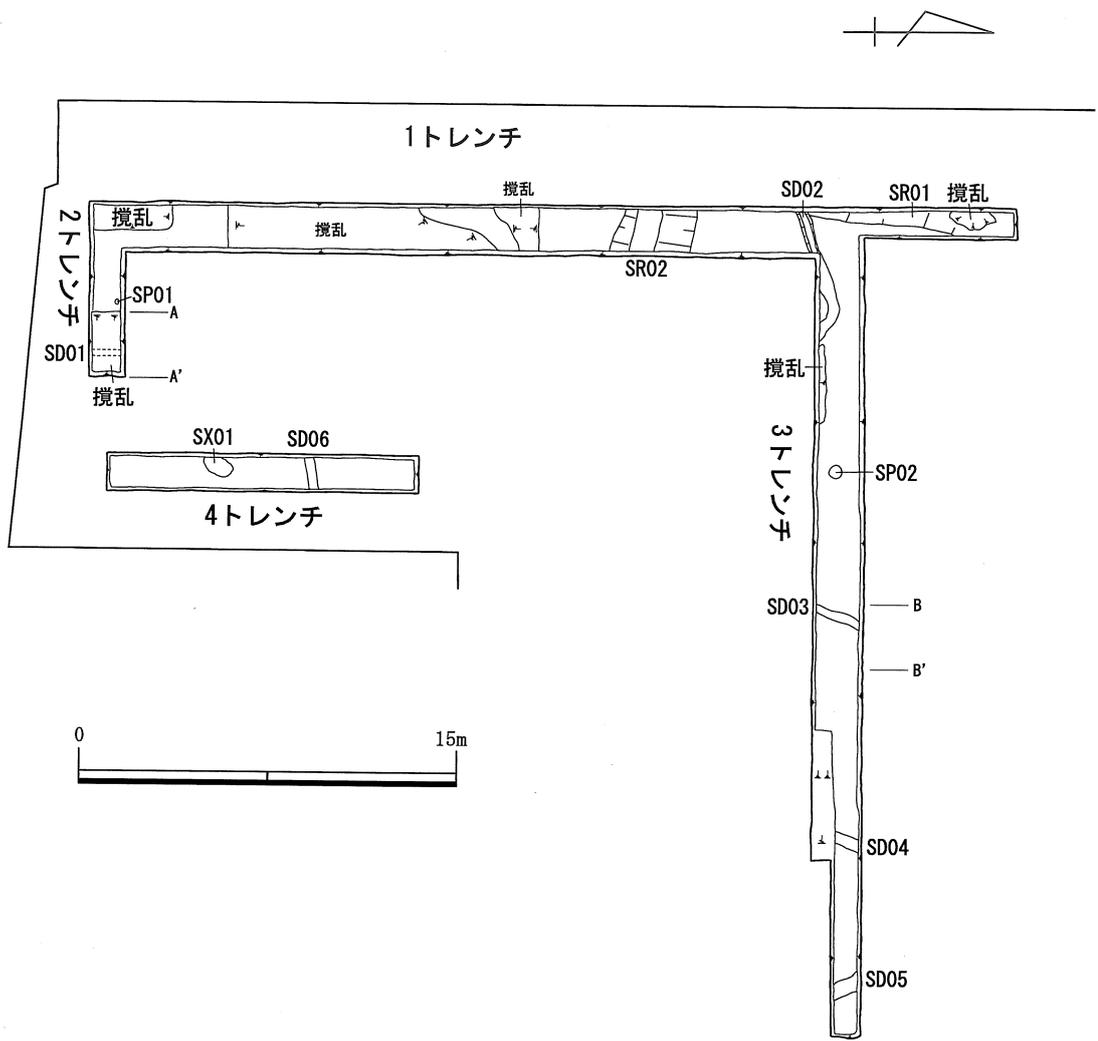
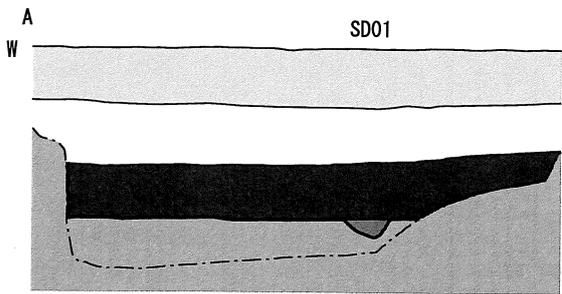
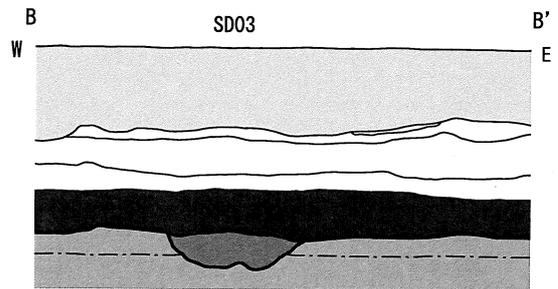
I層：攪乱・現代造成土
 II層：耕作土
 III層：遺物包含層
 IV層：自然堆積層
 遺構埋土

第8図 平面図・断面図 (1/300・1/40)

調査地は、東側にむかって緩やかに下る傾斜地に位置する。基本層序は、各トレンチで細部に違いを見せるもののおおむねⅠ～Ⅳ層に整理できる。Ⅰ層は現代造成土（層厚20～40cm）、Ⅱ層は青灰色～灰色砂質粘土（耕作土か、層厚10～30cm）、Ⅲ層は黒褐色砂質粘土（遺物包含層、層厚5～20cm）、Ⅳ層は黄灰色砂質粘土（河川堆積を起源とする自然堆積層、遺構ベース）である。なお、Ⅳ層以下の堆積状況を確認するため、3トレンチの中央付近で現状地盤から約2mの深さまで断ち割り調査を実施した。確認できたのはいずれも河川堆積を起源とする土層と考えられるが、Ⅳ層中にわずかながら遺物が含まれていた。

1トレンチ北側で東岸を検出したSR01は、検出時から多数の遺物が出土しており完形の土器も含む。SR01に先行する遺構がSD02であり、3トレンチの方向に延びた後、南側に屈曲してトレンチの外側に続く。SD02の南側には遺物を含む自然流路（SR02）が認められる。SR02は、おそらく東西方向の自然流路と考えられるが、流路の南岸については、攪乱のため確認することができなかった。なお、4トレンチでは、SR02南岸を検出していないことから、SR02の南岸は4トレンチの北側に存在する可能性が高いと考えられる。

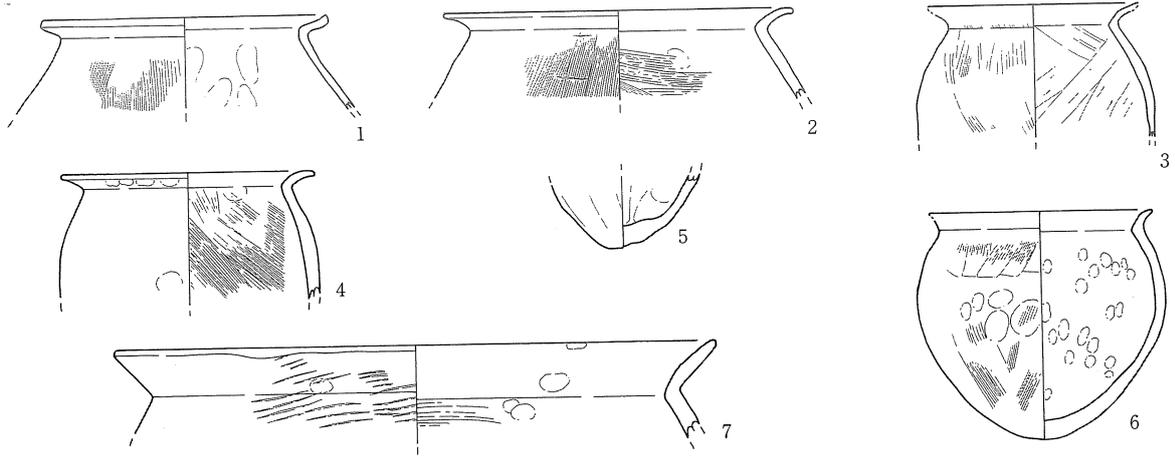
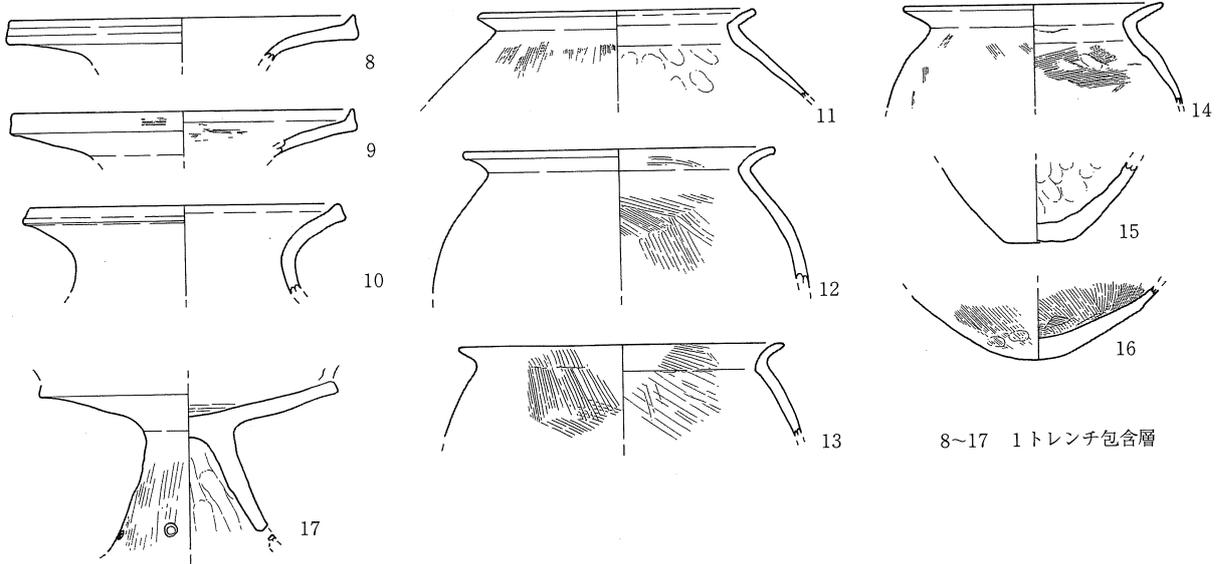
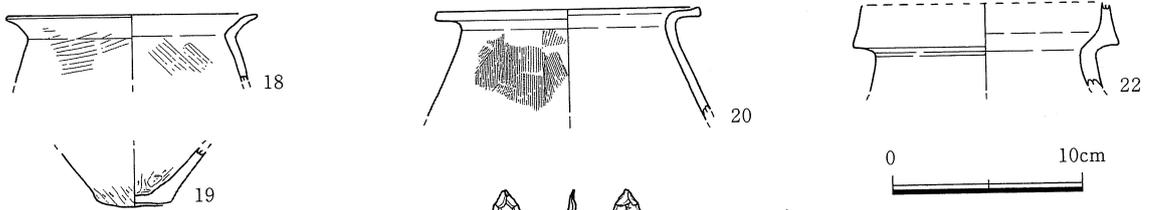
第9図 包含層および遺構出土遺物実測図 (S=土器1/4・石器1/2)

遺物包含層および遺構埋土（SP02、SD02・04・05、SR01・02）から、弥生時代後期末～古墳時代前期初頭（下川津Ⅳ式～Ⅵ式）の土器が比較的多く出土している。よって検出した遺構の多くは当該期に属するものであると考えられる。なお、SD02からは石鏃も1点出土しているが、出土遺物の傾向から考えて、混入品と考えられる。

出土した土器には、胎土に角閃石を含む茶褐色系の精製土器「香東川下流域産土器」が一定量含まれている。「香東川下流域産土器」に関しては、本遺跡東方約2kmに位置する石清尾山塊周辺が粘土採掘地として指摘されており関連が注目される。

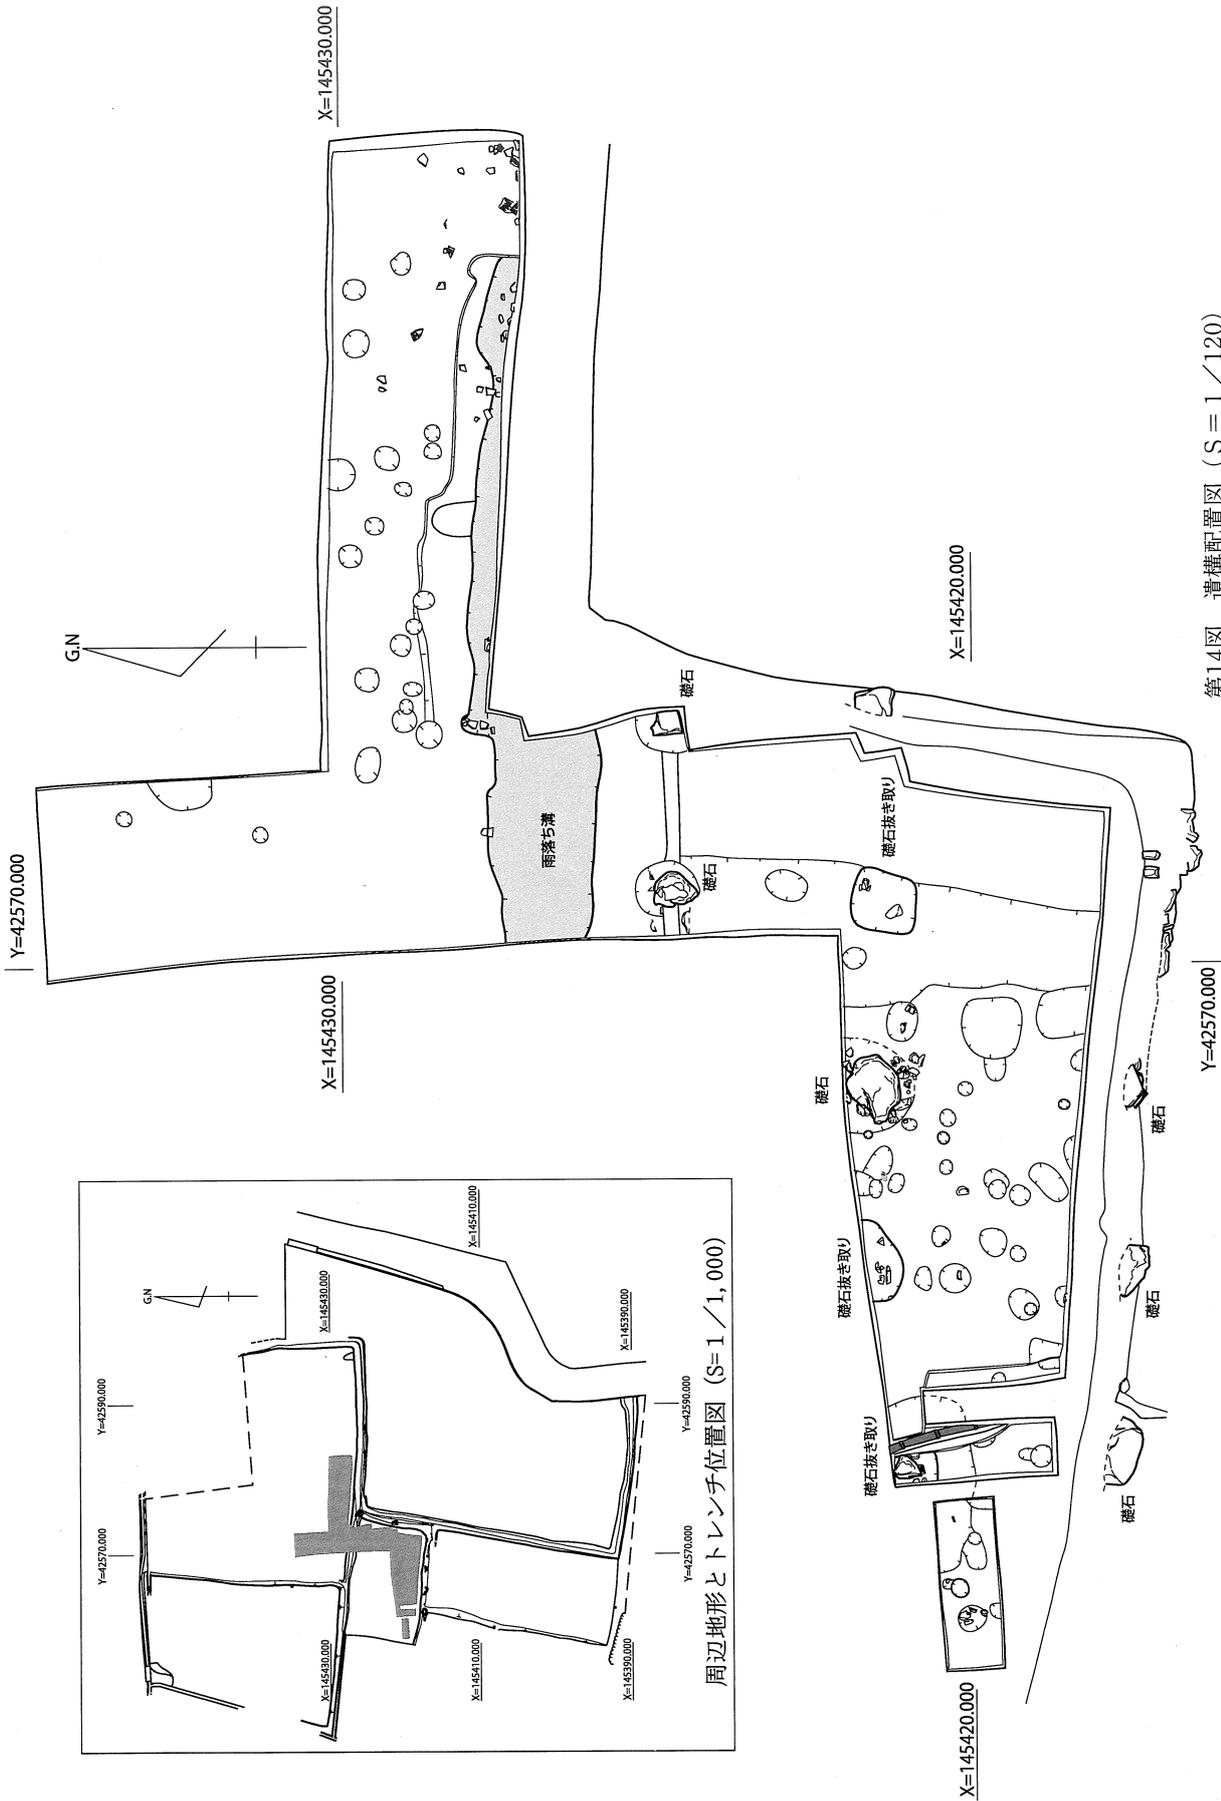
第14図 遺構配置図 (S = 1 / 120)

遺構は第6層に掘り込む状況で、礎石および礎石抜き取り痕跡を確認したほか、多数の柱穴などを確認した。礎石列は、東西方向に5列、南北方向に3列確認し、最北の礎石列の北側には、礎石列と平行して東西方向に走る雨落ち溝を確認した。現状で、桁行4間、梁間2間で、東西棟の建物が想定される。柱間距離は東西方向が3m (約10尺)、南北方向は北側が3m (約10尺)、南側は3.6m (約12尺) である。地覆石などの柱間装置は確認できなかった。

礎石のある面は現在の地形から南側、東側が大きく削平されていることが明らかとなった。基壇の構造は断ち割りを実施していないことから今後の調査の課題であるが、雨落ち溝北側の土層観察から建物の北側はさらに高かったと考えられ、周辺の地山の土質との比較からも、基壇構築は地山の削りだし等による造成の可能性が想定される。ただし、この点については将来の面的な調査での検証が不可欠である。この他の遺構は検出にとどめたため、時期等は不明である。

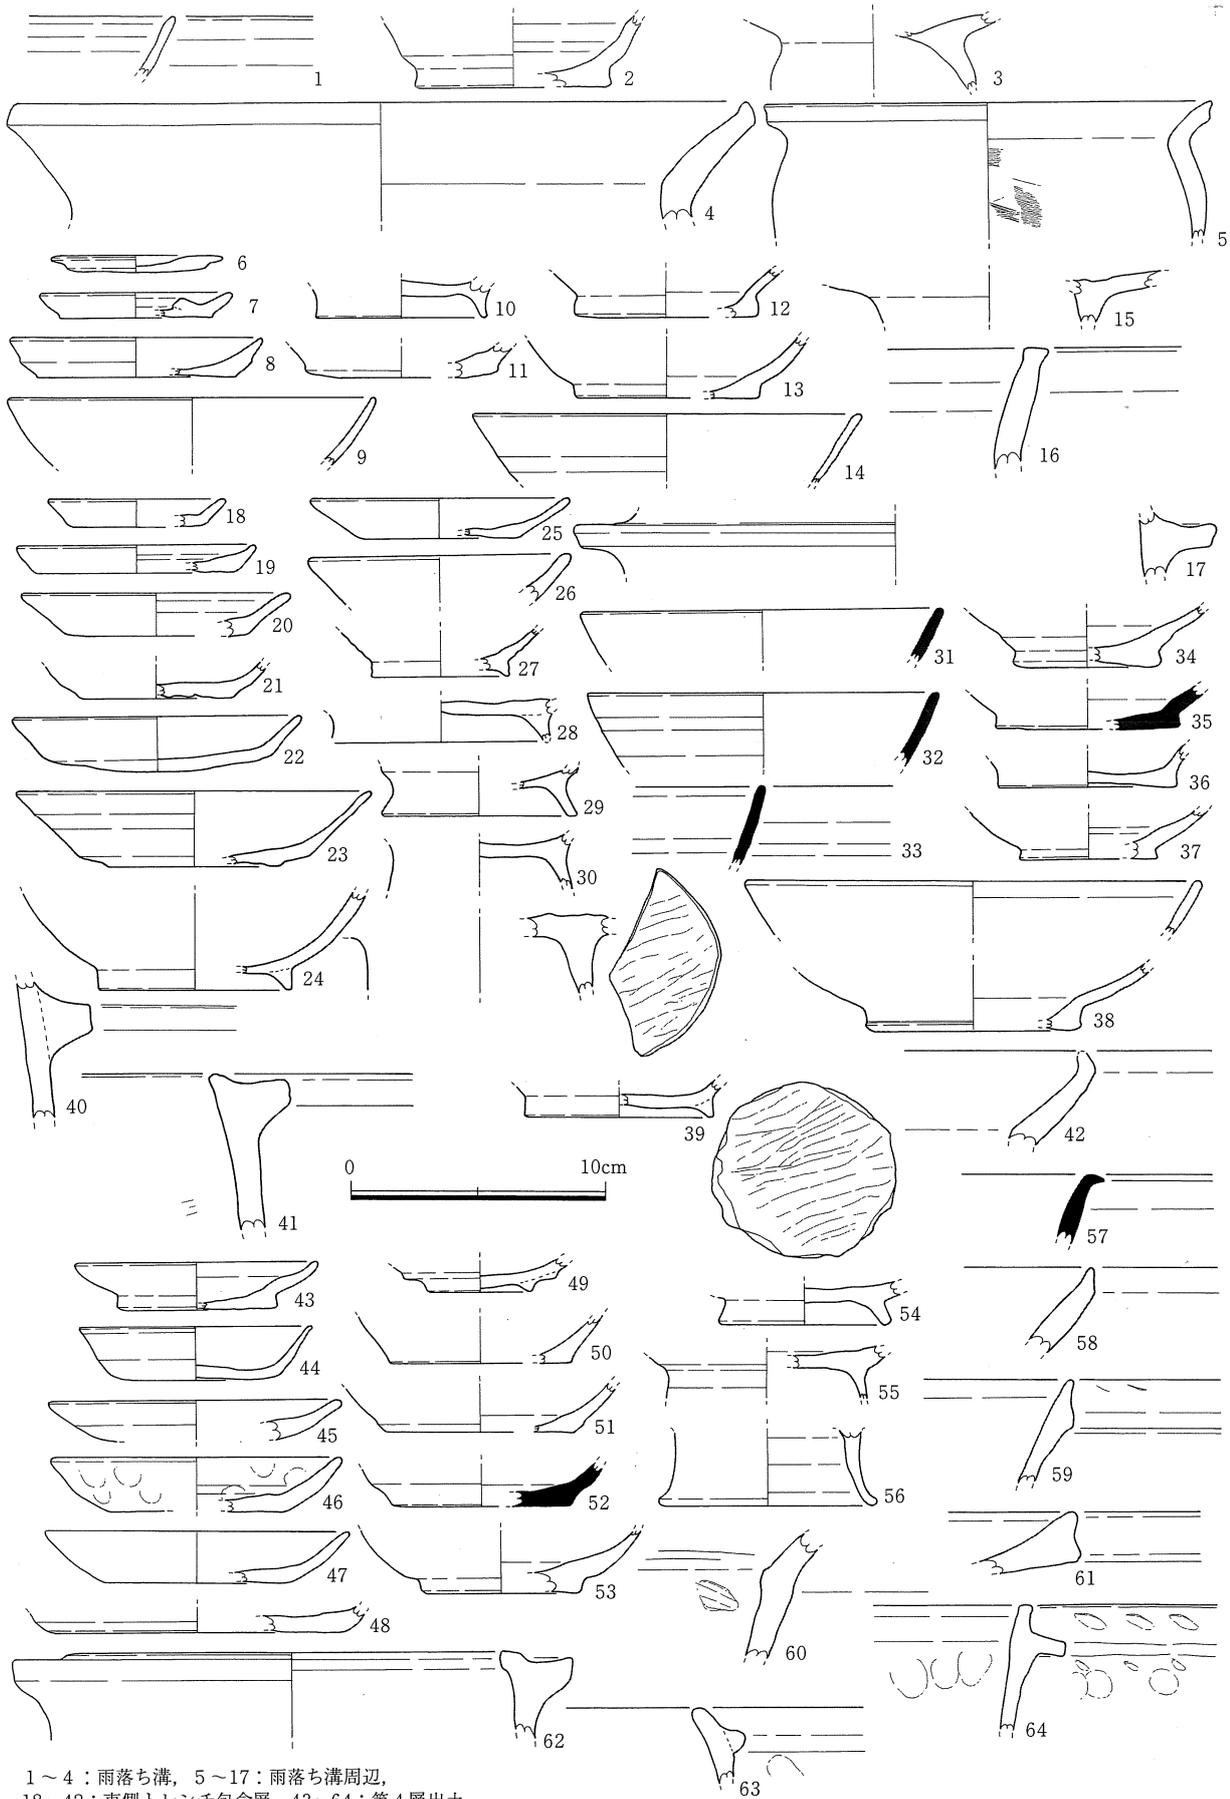
1~4：雨落ち溝，5~17：雨落ち溝周辺，
18~42：東側トレンチ包含層，43~64：第4層出土

第16図 出土遺物実測図(1)

雨落ち溝検出面で瓦が多量に出土し、前者からは創建期と考えられている十六葉細弁蓮華文軒丸瓦も出土した。この他に東側トレンチの堆積層には多量の土器、瓦が出土し、瓦には平安時代末の瓦も含まれていた。遺構検出時等で出土した遺物および、礎石や遺構の検出面で出土したものの一部を採取したものが第16～20図である。出土遺物から12世紀前後までは建物が存続した可能性があり、13世紀には建物が失われてしまったと考えられる。

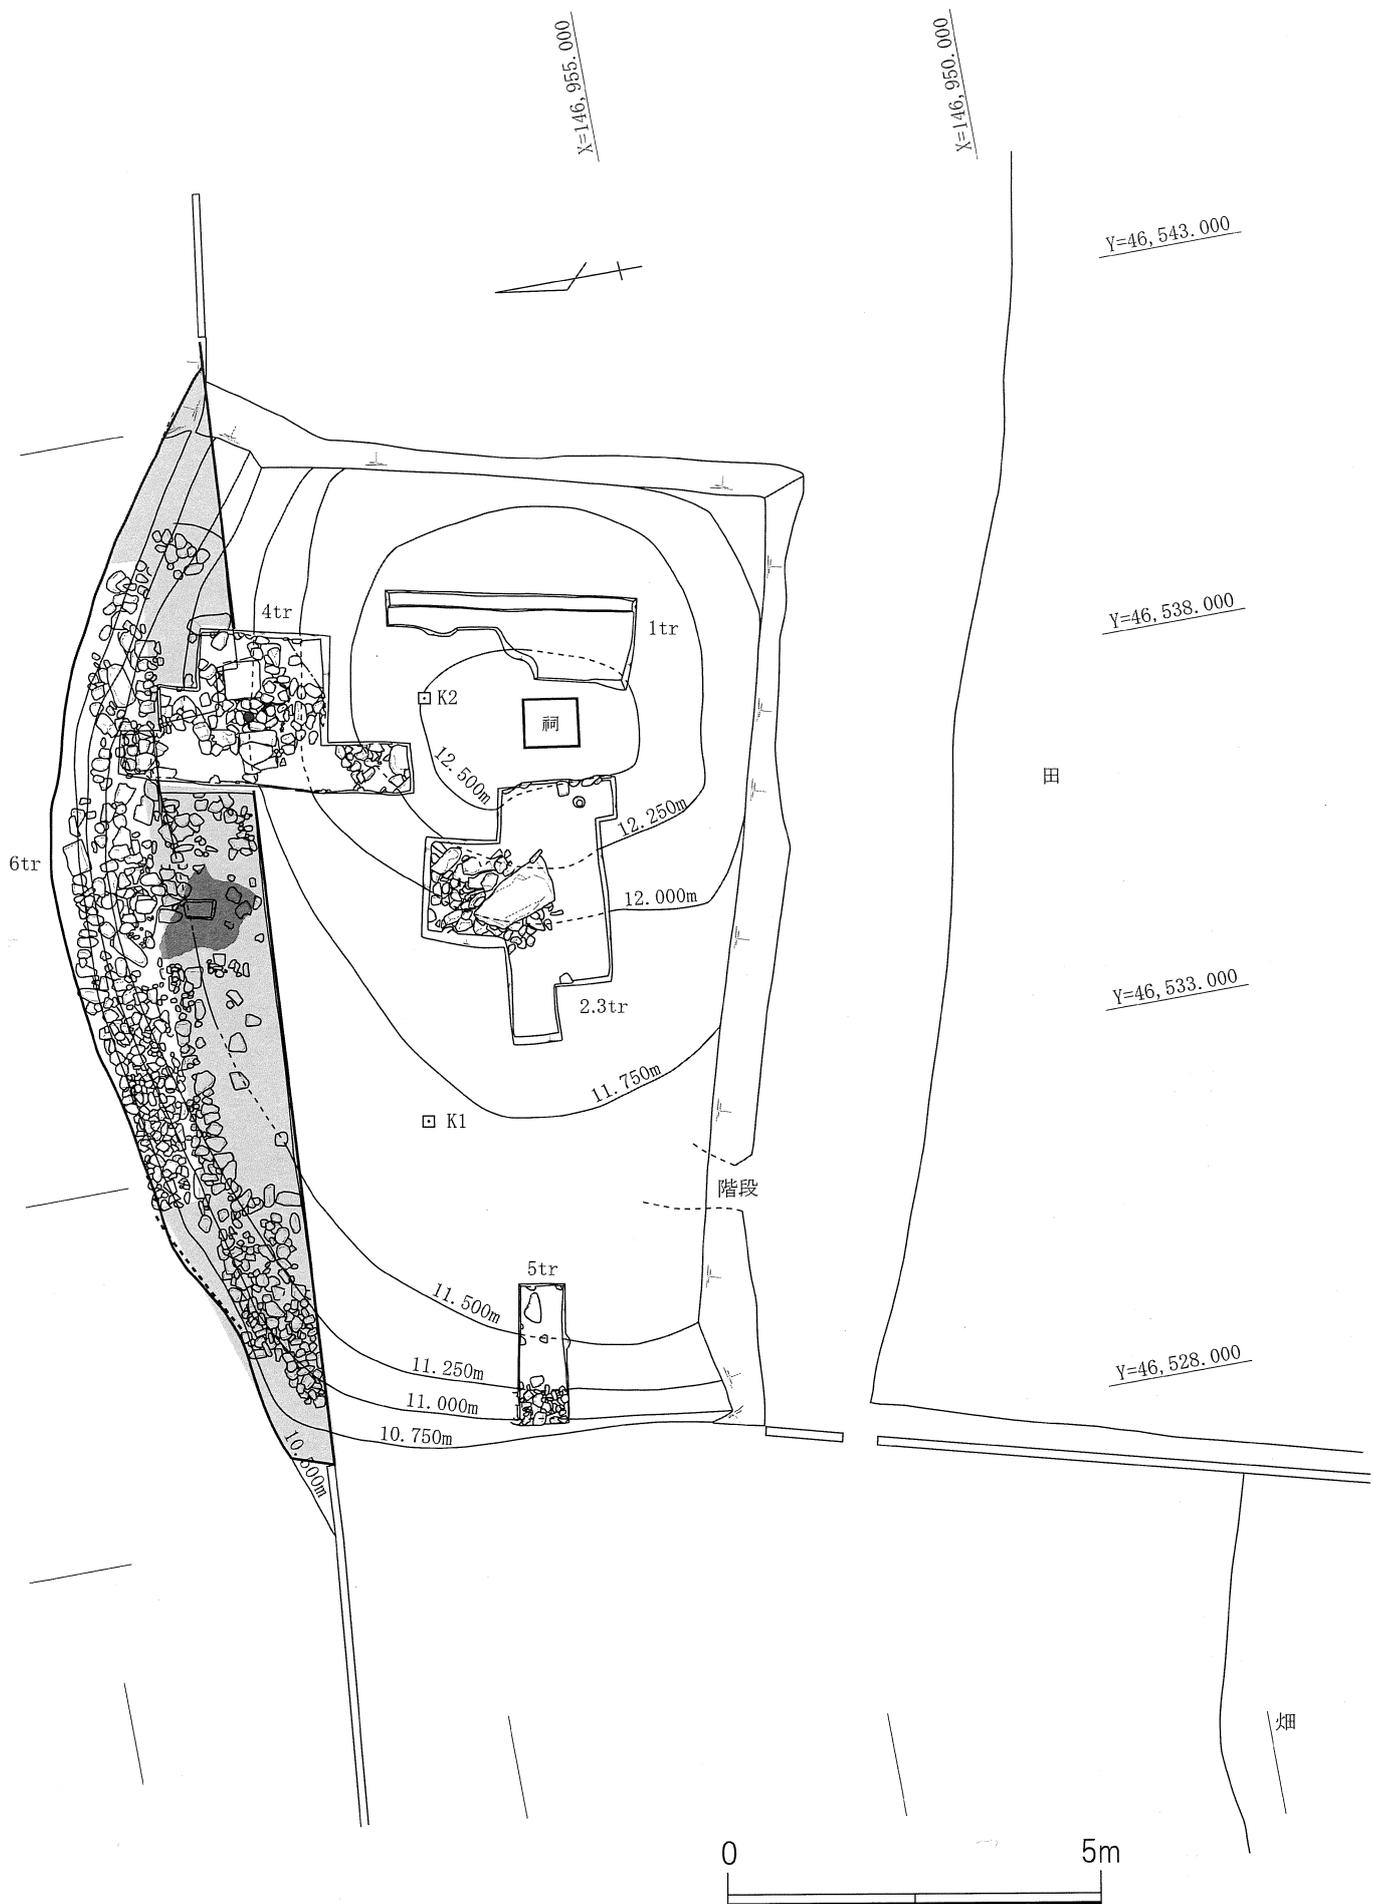
第23図 地形測量図およびトレンチ配置図 =工事立会対象範囲

確認調査・工事立会において計6箇所のトレンチを設定した。

1～4トレンチは塚東寄りの高まり部の状況把握を目的に設定したトレンチである。まず、塚頂部の状況確認を目的として1・2トレンチを設定し、さらに塚頂部西側の斜面における傾斜変換点の性格を確認するため、3トレンチを設定した。結果として、2・3トレンチは連結することとなり、また後述する貼石状遺構の広がりを確認するため、3トレンチを南北方向に面的に拡張した。

さらに、高まり部北側斜面の状況を確認するため4トレンチを設定した。4トレンチでは後述するST01を検出し、その広がりを把握するため、東方に面的な拡張を行った。

5・6トレンチは塚西側から北側にかけての裾部付近の状況把握を目的に設定したトレンチである。5トレンチは塚西側に設定した。6トレンチは塚北側に設定し、当初、2か所のトレンチに分けて確認調査を行い、上半部に関しては、工事立会を行った。報告に際しては、これら2か所のトレンチと工事立会範囲をまとめて6トレンチとする。

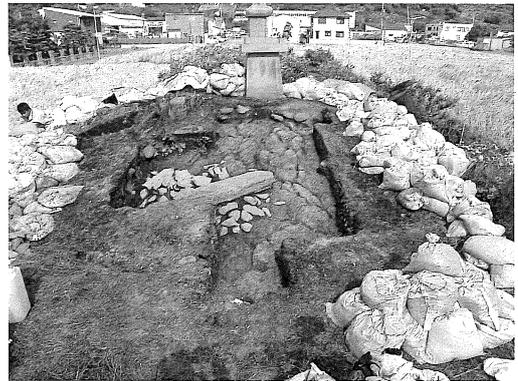
写真5 3トレンチ墳丘高まり部への貼石

独立丘状地形東寄りの高まり部において、地山を整形し、西斜面から北斜面にかけて板石および円礫を貼り付ける状況を確認した（貼石状遺構）。貼石は3～4トレンチ内で収束することから南斜面には連続しないことがほぼ確実である一方、4トレンチ東側には連続している可能性がある。いずれにしても、北側に入念に貼石を施す状況がうかがえる。貼石状遺構前面には幅2m前後のテラス面が形成されており、両者は一連の遺構であると考えられる。テラス面については、高まり部の西側から北側にかけてのみ検出している。

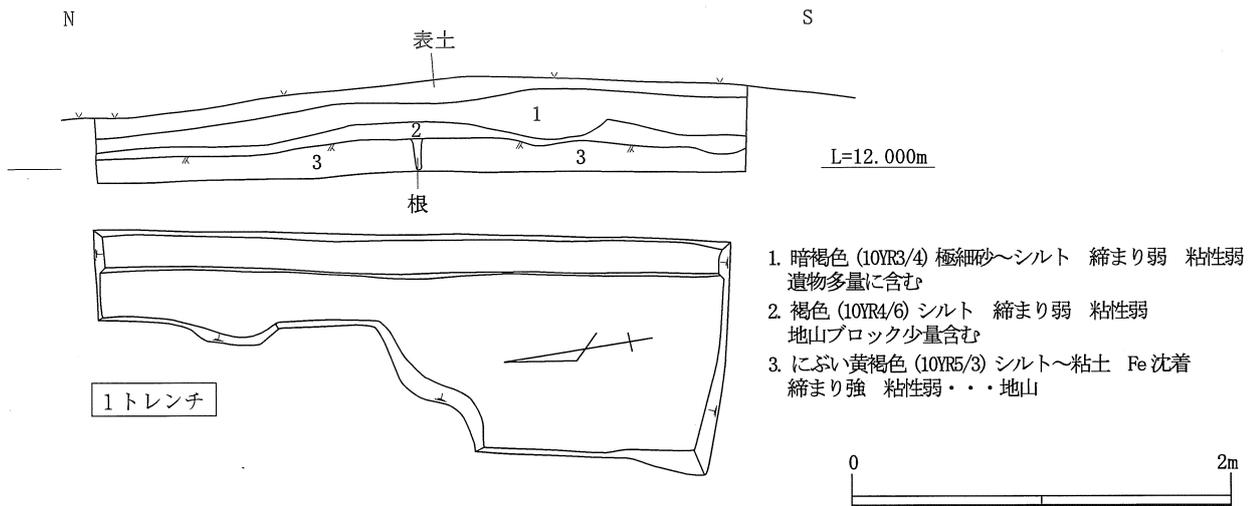
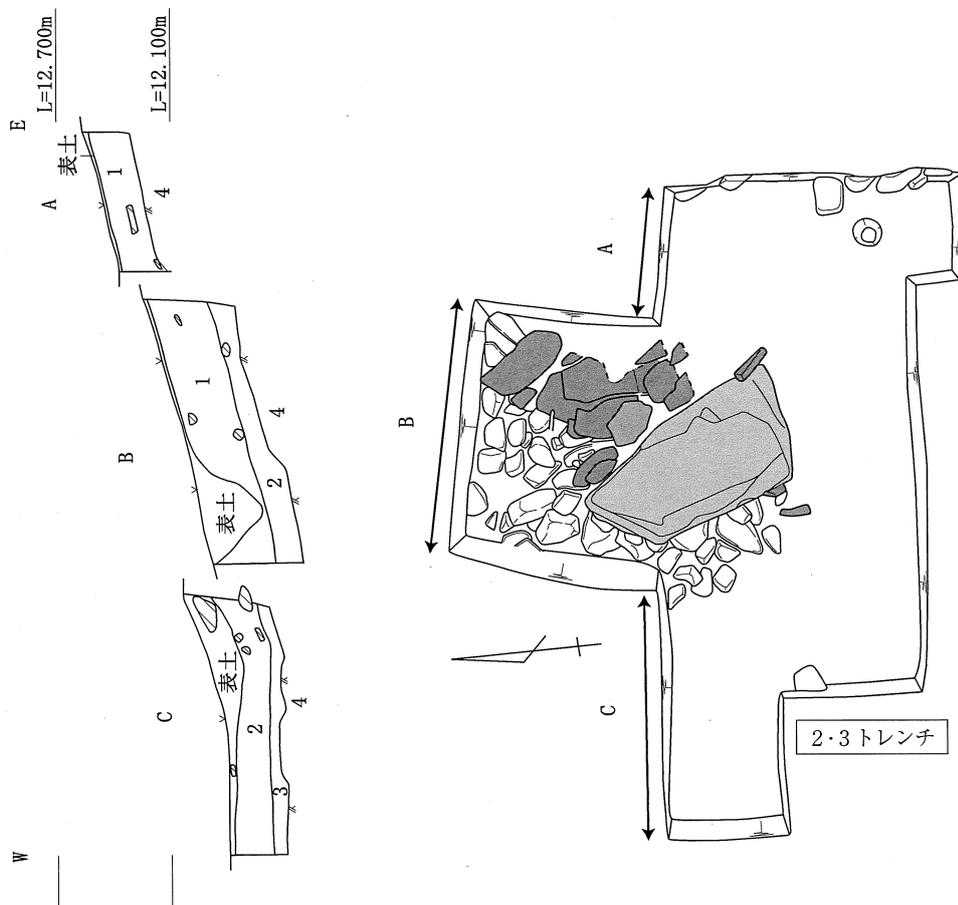
1. 暗褐色 (10YR3/4) シルト〜粘土 締まり弱 粘性弱 $\phi 10$ cm大の円礫を2%含む 円礫・遺物を多く含む
2. にぶい黄褐色 (10YR4/3) シルト〜粘土 締まり弱 粘性やや強 円礫・遺物を多く含む
3. 褐色 (10YR4/4) シルト〜粘土 締まりやや強 粘性強 細砂を含む 円礫・遺物を多く含む
4. にぶい黄褐色 (10YR5/4) シルト〜粘土 締まり強 粘性弱 細砂を含む 地山

第24図 1～3 トレンチ平面図・断面図

基本層序 1・2・3トレンチでは表土下に暗褐色系の堆積層（1層）がみられる。これらは塚頂部付近にのみ堆積しており、後述する人為的な盛土層とは異なり、腐食土層等の自然堆積層であると考えられる。

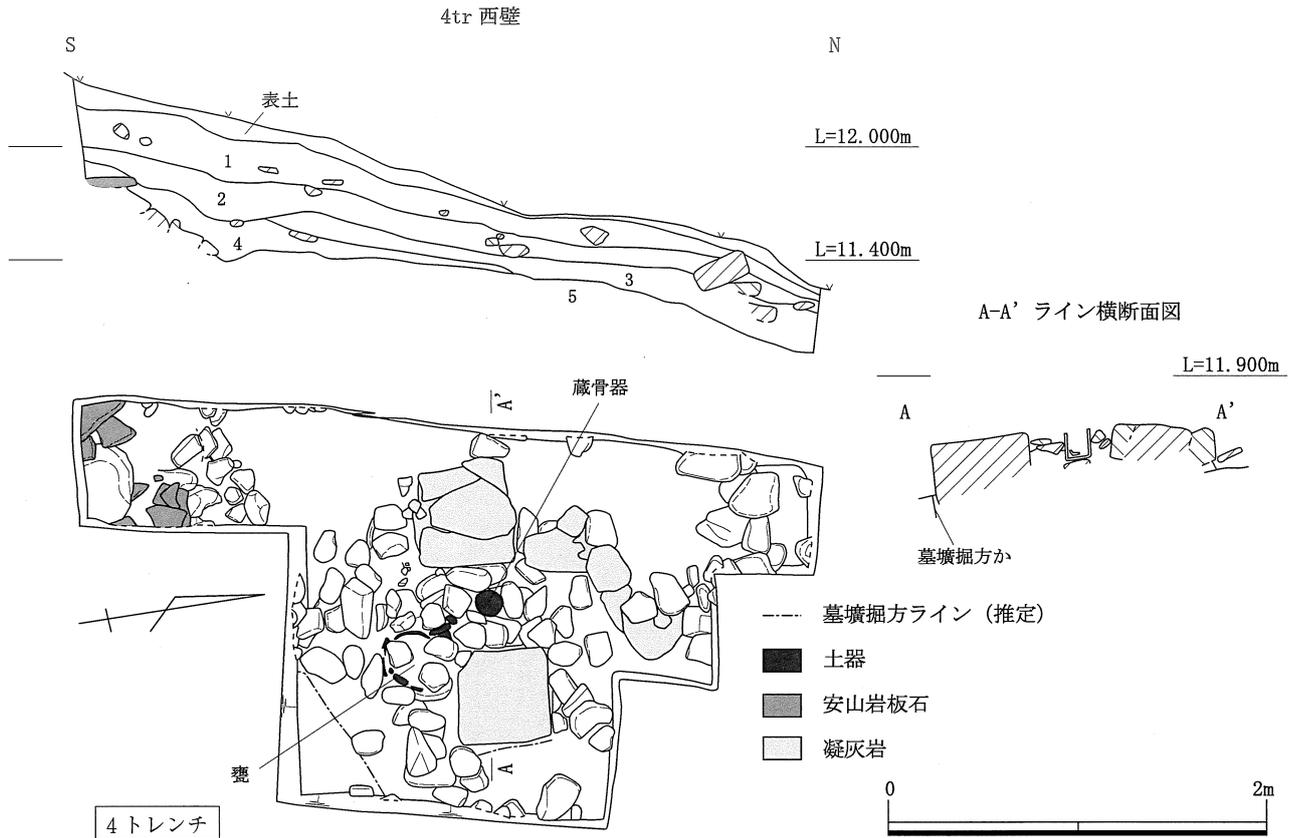
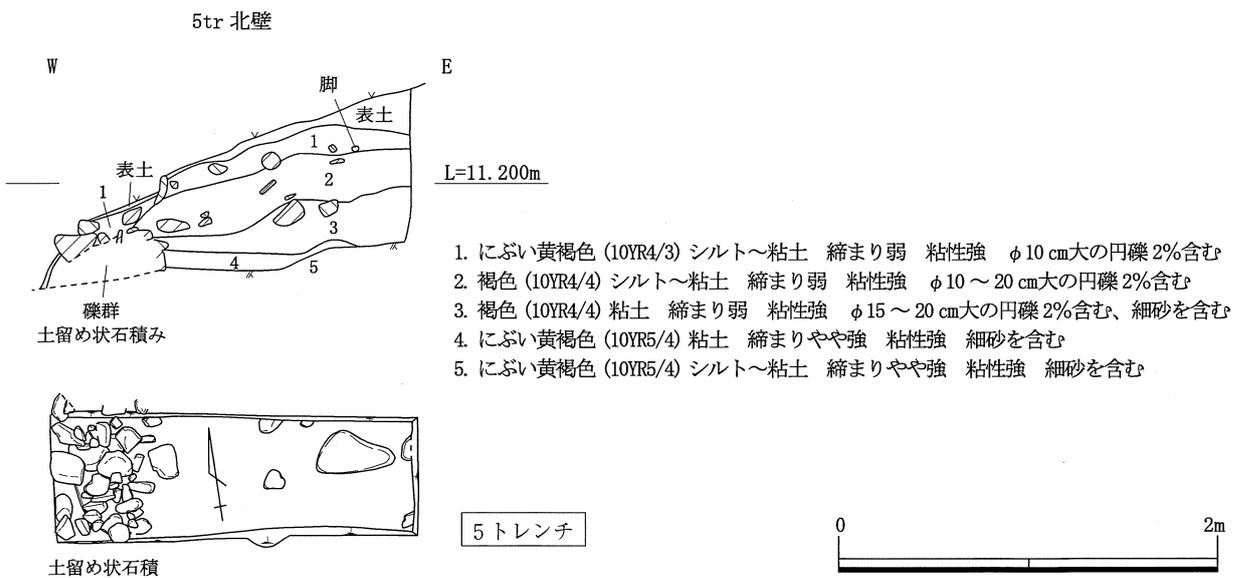
1. にぶい黄褐色 (10YR4/3) シルト～粘土 締まり弱 粘性強 (φ10～15 cm大の円礫2%含む) 遺物含む
2. 褐色 (10YR4/4) 粘土 締まり弱 粘性強 (φ15 cm大の円礫2%含む、細砂を含む) 遺物含む
3. 褐色 (10YR4/4) シルト～粘土 締まり弱 粘性強 (φ20 cm大の円礫2%含む) 遺物含む
4. にぶい黄褐色 (10YR5/4) 粘土 締まり弱 粘性強 (細砂を含む) 遺物含まない
5. にぶい黄褐色 (10YR5/4) シルト～粘土 締まりやや強 粘性弱 (細砂を含む) 遺物含まない

第25図 4・5トレンチ平面図・断面図

丘陵西端の斜面部分に、塚の西端を確認するために設定したトレンチである。調査の結果、表土から地山まで約0.8m程度の厚い堆積層(第25図1～4層)を確認した。いずれも締まりの弱いシルト～粘土層である。地山層は東に向かって緩やかに傾斜が上昇するものの、比較的平坦である。2・3トレンチでは、丘陵の傾斜に沿って比較的浅い位置で地山層を確認しているが、これと対比すると5トレンチでは地山層が現地形の傾斜とは合致せず、水平に堆積している。地山直上の4層からは後述する多量の遺物が出土しているため、5トレンチでは平坦な地山上に多量の土砂の堆積がなされたことが分かる。トレンチ西端では、1・2層を除去したところ、川原石の円礫を主体として、板石を含む石

材を多量かつ不規則に盛上げた石積みを検出した。丘陵の端部にあたる位置で確認した人為的な礫の集中であり、後述する6トレンチでも同様の遺構を確認している。出土状況から、丘陵の輪郭線を画する石積みで軟弱な墳丘内の盛土の土留めの機能も果たしていた可能性が考えられる。以下では土留め状石積みと呼称する。この土留め状石積みの内側に堆積した1～4層は、堆積状況から人為的な塚の盛土と考えられる。

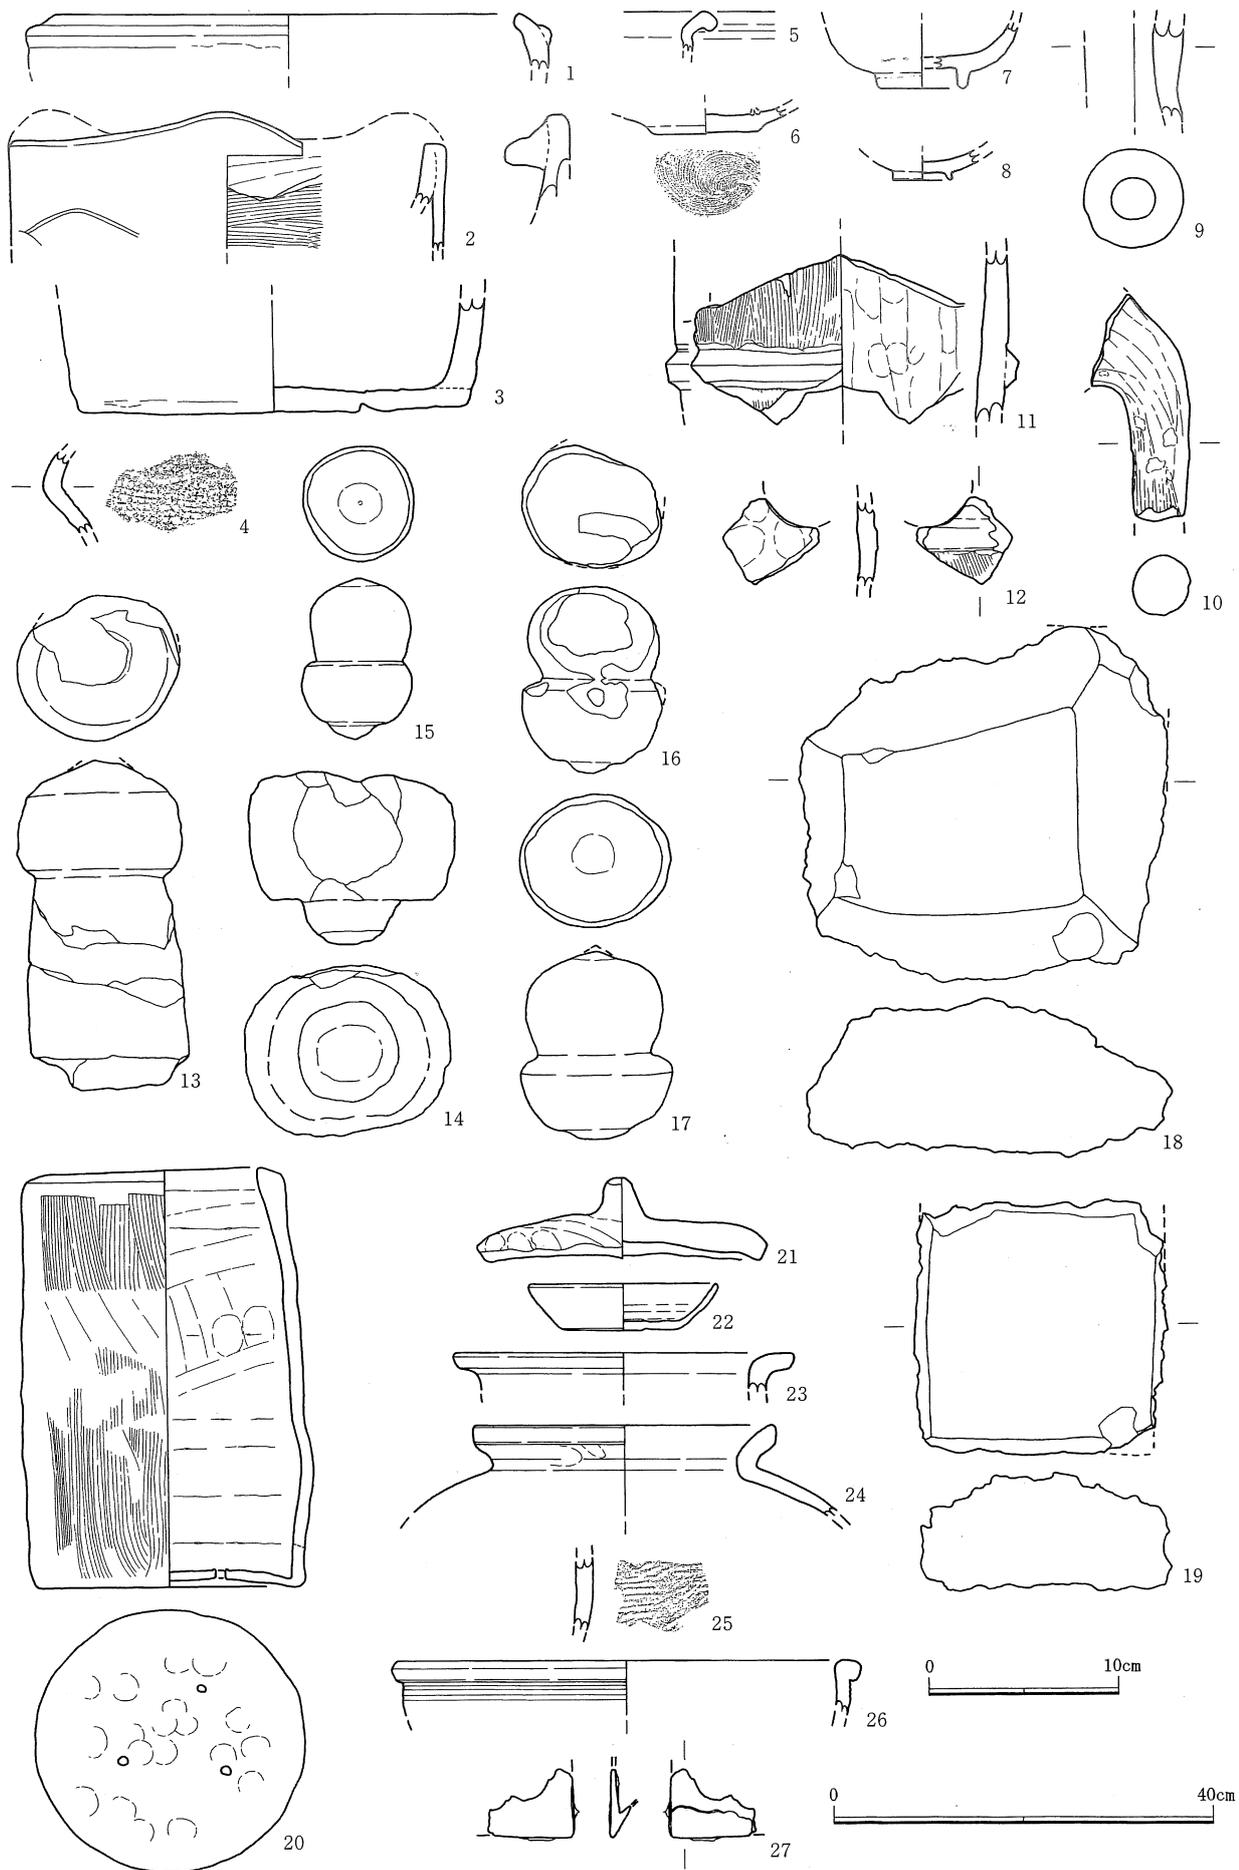
第26図 2~4トレンチ出土遺物実測図

第26図1～10は3トレンチ1・2層から出土した遺物である。1は足釜の口縁部であり、瘤状に痕跡的に残存する鐔部の形態から佐藤編年（佐藤1995）のⅢ期に属するものと考えられる。4・5は甕であり、特に5に関しては、口縁端部を丸くおさめる甕AあるいはBの形態を痕跡的に認めることができ、第Ⅱ期第2段階あるいは第Ⅱ期第3段階に属するものであると考えられる。その他、近世以降に属すると思われる土師質土器や陶器も含まれている（2・3・6～9）。

一方で、2・3トレンチ1・2層や2・3トレンチ周辺の表土から石造物石材が数基分出土している（13～19）。時期により比較的明瞭な形態変化を示す空風輪に着目すると、15を除きいずれも天霧山産凝灰岩製である。天霧山産凝灰岩製石造物の生産が本格化する時期は鎌倉時代後期からであることが指摘されているが、とりわけ中世段階の五輪塔については空輪と風輪の分割成形が特徴として挙げられている（松田2009）。一方、本遺跡で出土した天霧山産凝灰岩製五輪塔の多くは、空輪と風輪を一石で製作しているものが多く、また15の空輪部は、直線的に上方に延びた後、上端付近に最大径を有する空輪の形態としては新相を呈するものである。これらの点から、15～17の空風輪は近世に製作されたものと推測でき、これらと組み合わせることが想定される18・19の火輪も当該期に属するものと考えられる。13も出土位置・出土層位から考えて同じ時期が考えられる。多くは塚頂部から転落した状況で1・2層に含まれており、13は塚頂部において倒木の根に抱きかかえられるような状況で出土した。このため、近世には塚頂部に石造物が建立されていた可能性がある。

さらに2・3トレンチ表土からは円筒埴輪片が出土している。いずれも台形あるいは、極めて低平化した痕跡的なタガおよび円形の透かしを有する。外面調整では、二次調整のヨコハケを欠く一方で、タガ部には明瞭なヨコナデがみられる。これらの特徴から、川西編年（川西1978）のV期（TK23～T

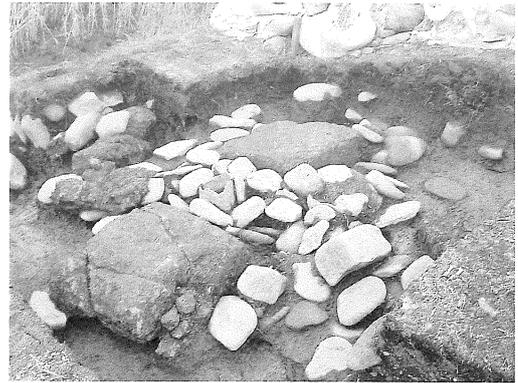
写真6 4トレンチST01

ST01(4トレンチ) 貼石状遺構北側のテラス面上で検出した遺構である。検出状況から、上部が削平されているもののほぼ原位置を保っているものと考えられる。おおよそ1.8m四方の範囲内に一辺約0.6mの凝灰岩切石(五輪塔地輪か)2石と人頭大の円礫を集積する状況を確認した。また、一部で墓壇掘方を検出した。主軸は磁北より約25°西に振るものの、凝灰岩2石はほぼ東西に並んでいる。なお、本遺構は上面検出のみにとどめ、現地で保存したため、下部構造については不明である。

本遺構からはほぼ完形に復元可能な蔵骨器とみられる筒状の土師質土器(第25図20)と土師質の甕、骨片が出土している。蔵骨器はST01のほぼ中央部で出土した。蔵骨器の周囲には円礫が巡らされ、蔵骨器を支持する状況がみられる。蔵骨器内部底面には土師質の小皿(22)が収められていたが骨片等は出土しなかった。また、蔵骨器に伴うとみられる蓋(21)も複数個体分出土している。

さて、ST01の形成時期であるが、蔵骨器はいわばST01の主体部であり、ST01の築造時期を決定する上で重要な資料となる。蔵骨器内部にはめ込まれた小皿の形態から佐藤編年第I期～第II期第1段階に属するものと考えられ、したがってST01は、14世紀前半に形成されたと考えられる。集石間から出土した他の土器片(23～25)についても同様の時期が考えられ、また中世の盛土層と考えられる4トレンチ2・3層にST01が覆われる事実もそれと矛盾しない。

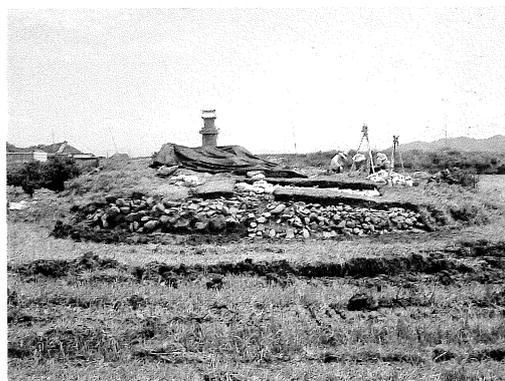
写真7 6トレンチ土留め状石積み（1）

根攪乱などを除くと、1層の下層で、川原石の円礫を主体とし、板石を含む石材を多量かつ不規則に盛上げた堆積を検出することができた（8層）。この層は0.8～1m程度の幅を持ち、塚の現況の外輪郭線に沿って北側へ張り出す円弧を描き、調査区東端から西端まで伸びる。この8層は塚の盛土流出防止や区画確定などの用途で構築された石積みであると考えられ、5トレンチで検出した土留め状石積みに対応する。

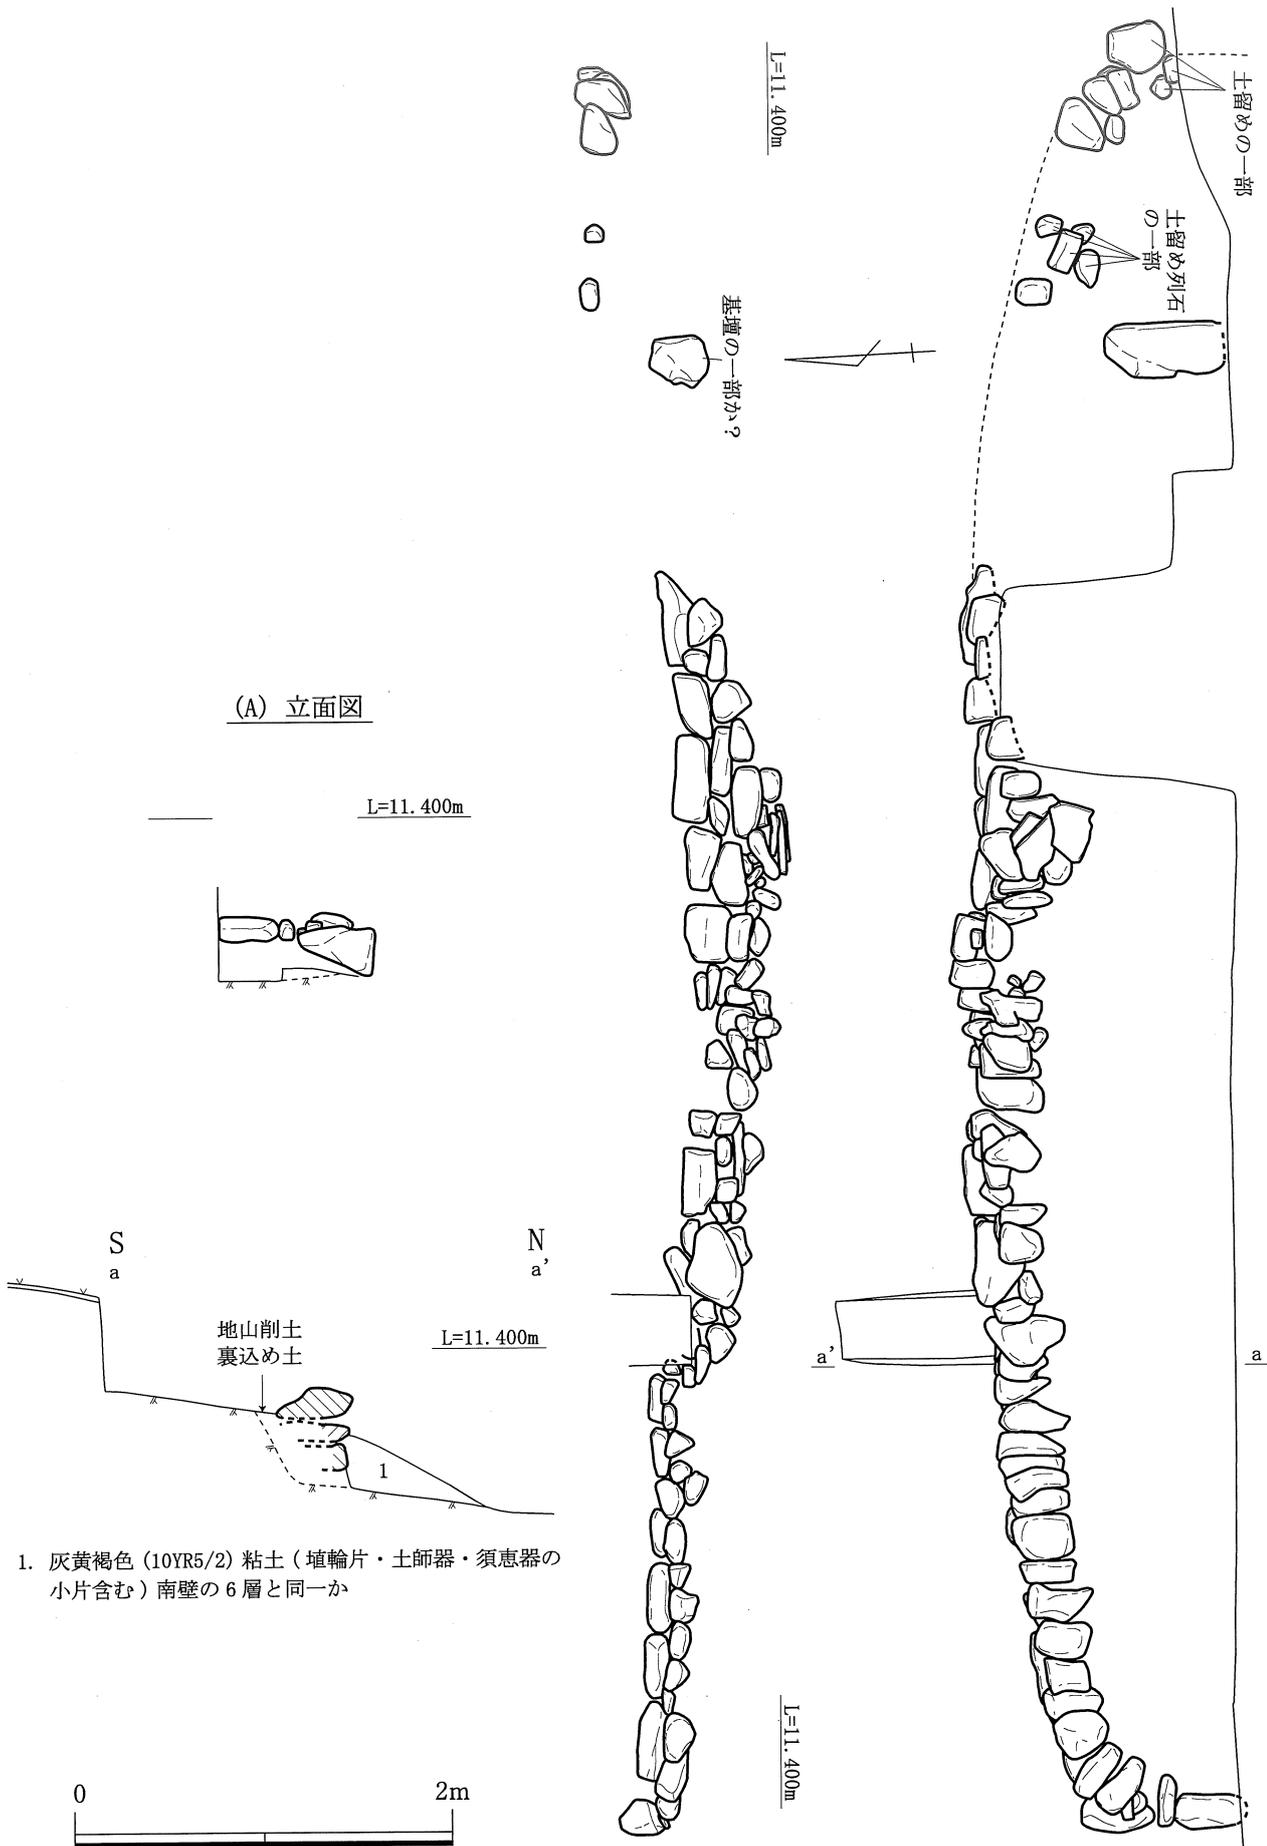
第28図 6トレンチ基壇状石積み平面図・断面図

基壇状石積み 北側に張り出す弱い円弧を描き東西に伸びる石積みで、東端と西端で角を成して屈曲する。東西幅は約9.5mを測る。土留め状石積みを除去したのちに、その下層で検出した石積みであり、地山面と考えられる7層を階断状に削り出した平坦面に石段状に石材を積上げていく。用いている石材は大振りな川原石を主体としており、部分的に安山岩の板石を併用している。残存状況の良い箇所では3～4石を石垣状に積上げており、入念な施工が確認できる。石積みの前面には灰黄褐粘土(第27図第1層)が斜面の傾斜に沿って堆積している。後世の盛土の可能性も考えられるが、石積みと接して堆積しており、締まりが強いことから、石積みの前面に押さえ

小結 本調査区では、構築の先後関係が明確な2種類の石積みを検出することができた。堆積状況と出土遺物から遺構の形成順序を整理すると、まず地山を削り出して基壇状の石積みが形成される。石積みは調査によって解体せず、現地に残しているため、遺構からの出土遺物を現状で確認できていないが、石垣前面の押さえの土であると考えられる1層から出土した土師器から、14世紀前葉～15世
