高松市内遺跡発掘調査概報

—平成 23 年度国庫補助事業—

高松市教育委員会

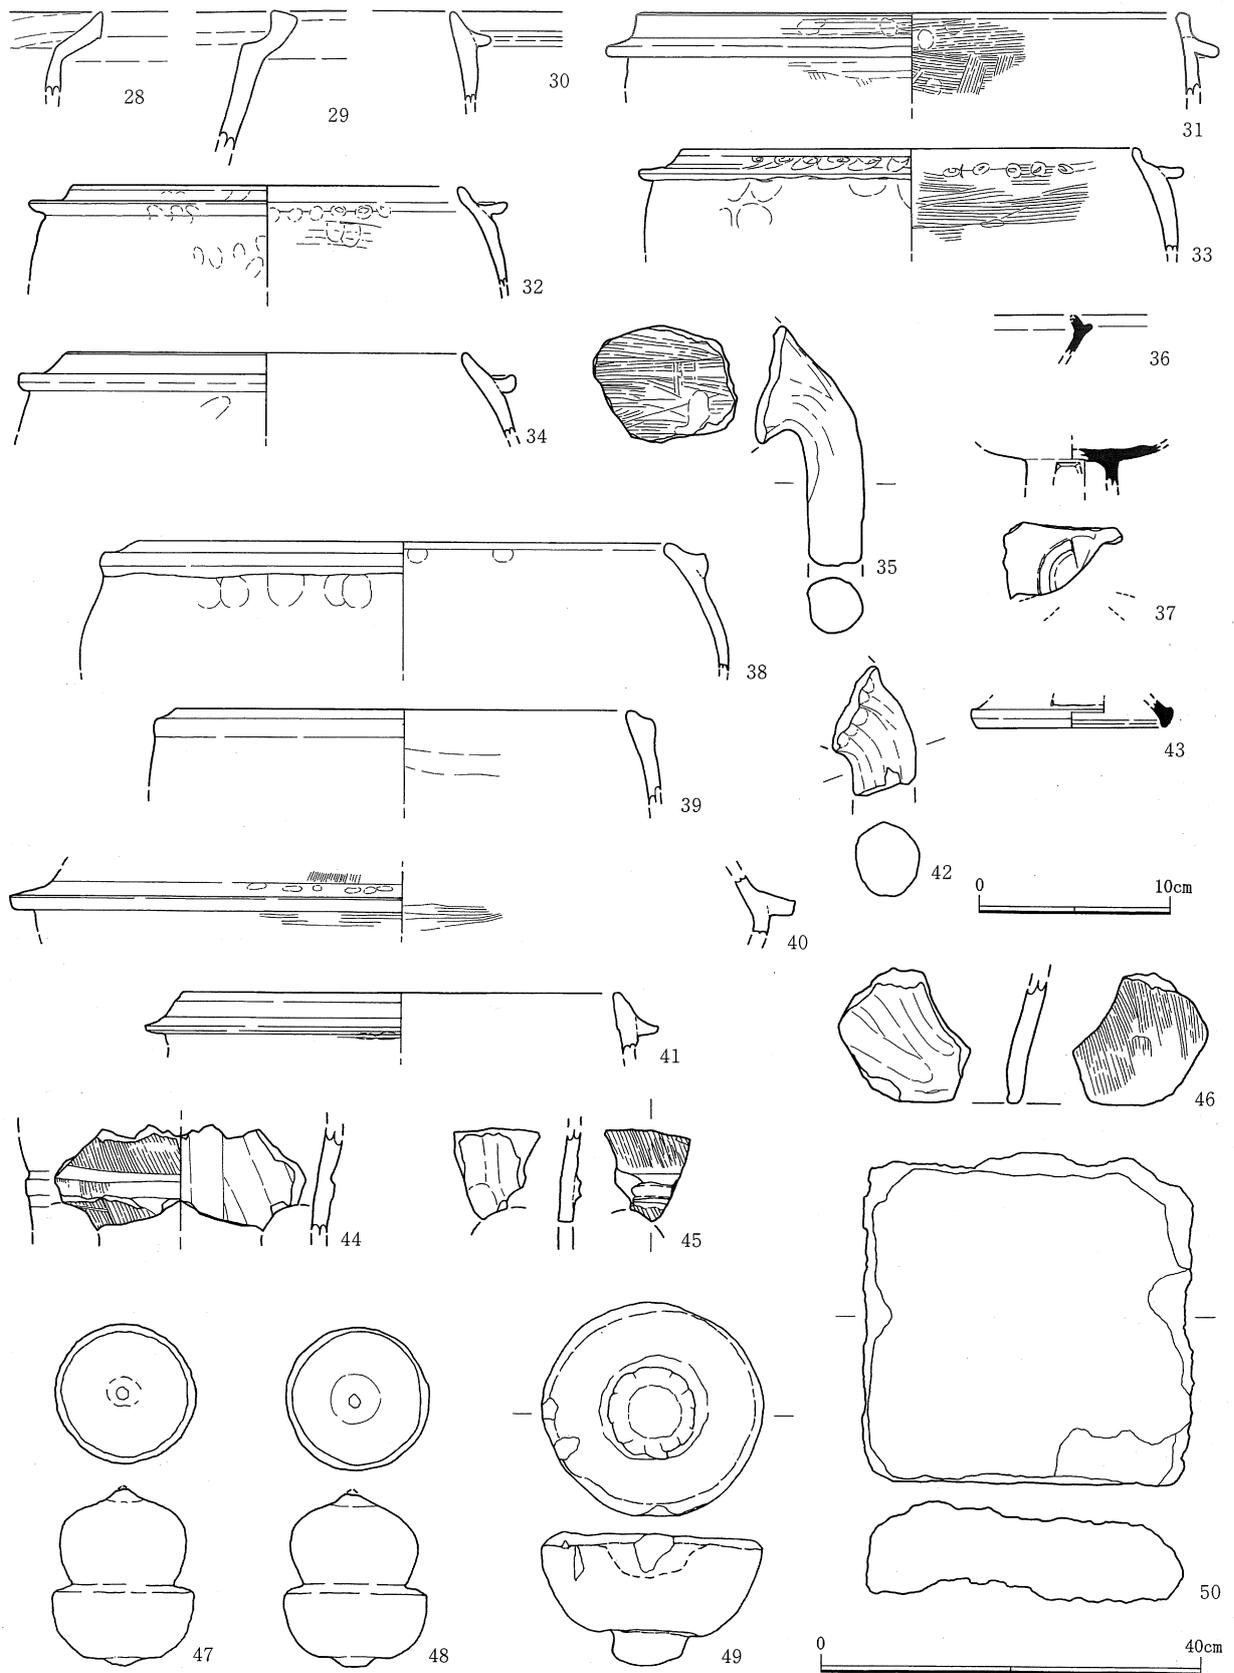
第29図 5・6トレンチ出土遺物実測図

出土遺物であるが、第29図28～36は4層出土、37は土留め状石積み中出土である。28は土鍋の口縁部である。直線的で鋭角な口縁部がやや強く外反する。29は土鍋の口縁部である。口縁部内面が受口状に強く湾曲する。口縁部全体では緩やかに外反する。30～35は土釜である。31はやや口縁部が直立気味であり、鏝部を折り曲げて製作した後に口縁端部を貼り付けている。ハケ目は明瞭でない。32は内湾する口縁部をもち、丸みを帯びたプロポーションである。鏝部を貼り付けて製作する。33は口縁端部に強いナデが施され、器壁がやや薄く仕上げられている。鏝部は貼り付けて製作される。内面にはヨコハケが顕著に観察できる。34は鏝部を貼り付けて製作するが、鏝部が短く、ナデにより下方に向かって強く張り出す断面形状を呈する。調整は不明瞭である。35は足釜の脚部である。内面にはヨコハケが複数単位重複して施される。脚部外面はナデによって仕上げられる。土鍋はA1類とB1類が認められ、土釜は口縁部と鏝部がほぼ同じ長さのものから、厚い口縁部に短い鏝部が付くものまであり、足釜BⅢ類～BⅣ類に相当する。これらの遺物から、佐藤編年の第Ⅱ期第2～3段階に該当するものと考えられる。また、混入品であるが、須恵器片も出土している。36は須恵器杯身の口縁部片である。短い受け部に短い口縁部が続き、端部は丸く収める。37は須恵器高坏の杯～脚部である。方形の透孔が3方向に認められ、脚部の径が比較的大きい。

出土遺物であるが、第29図38～40・42・45が土留め状石積み中より、47～50が土留め状石積み直上より出土している。38・39は土師器土釜である。口縁部が強く内湾してすぼまる形状を呈する。丸く収めた口縁部に低い鏝部を貼り付けている、内外面ともに最終調整はナデで仕上げる。39はやや直立気味の口縁部である。受け部は弱い突出程度になり、貼り付けではなく口縁部と一体に製作される。40は大型の土釜の受け部である。受け部から体部にかけての屈曲が明瞭で強い。受け部は貼り付けて成形される。42は足釜の脚部である。外面はナデで仕上げ、断面形状はいびつな円形を呈する。45は円筒埴輪片である。円形の透孔が確認できる。低平で断面形状台形を呈す突帯を貼り付けている。外面調整はタテハケである。47・48は五輪塔の空風輪である。土留め列石の上面から倒落した状況で検出した。花崗岩製で空輪と風輪を一体的に作り出しており、底部には軸部にあたる突起をもつ。49は水輪である。上面には軸受けの凹みを作り出し、底面には軸部を作り出す。50は地輪である。風化が著しく、本来の形状からかなり削れてしまっているが、上面にむかってやや頂面が狭くなる形状を呈し、底面はやや凹んで、えぐれたような形状を呈する。遺構の形成時期を示すものと推測される遺構中より出土した遺物を見ると、38・39は鏝部と口縁部の境界があまり明瞭ではなく、特に39では瘤状の突起と化している。足釜C類に分類される資料であり、所属時期は佐藤編年の第Ⅲ期に比定される。実年代では15世紀中葉～16世紀前半の時期が想定されている。

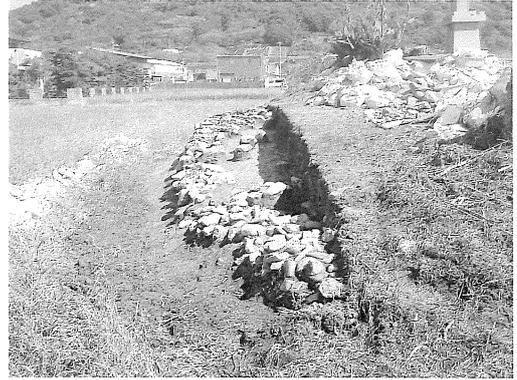
写真8 土留め状石積み(2)

土留め状石積み 検出状況は基本層序で記述したが、現況で塚の輪郭線に沿って形成されていることから、塚が現況の形状を形成するにあたって、その区画と盛土の流出防止の機能を有した石積みの可能性が考えられる。

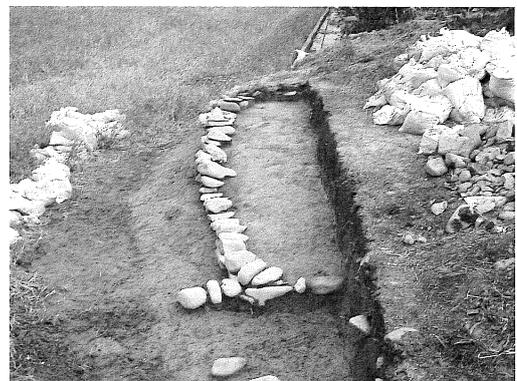
写真9 基壇状石積み

基壇状石積み 北側に張り出す弱い円弧を描き東西に伸びる石積みで、東端と西端で角を成して屈曲する。東西幅は約9.5mを測る。土留め状石積みを除去したのちに、その下層で検出した石積みであり、地山面と考えられる7層を階断状に削り出した平坦面に石段状に石材を積上げていく。用いている石材は大振りな川原石を主体としており、部分的に安山岩の板石を併用している。残存状況の良い箇所では3～4石を石垣状に積上げており、入念な施工が確認できる。石積みの前面には灰黄褐粘土(第27図第1層)が斜面の傾斜に沿って堆積している。後世の盛土の可能性も考えられるが、石積みと接して堆積しており、締まりが強いことから、石積みの前面に押さえ

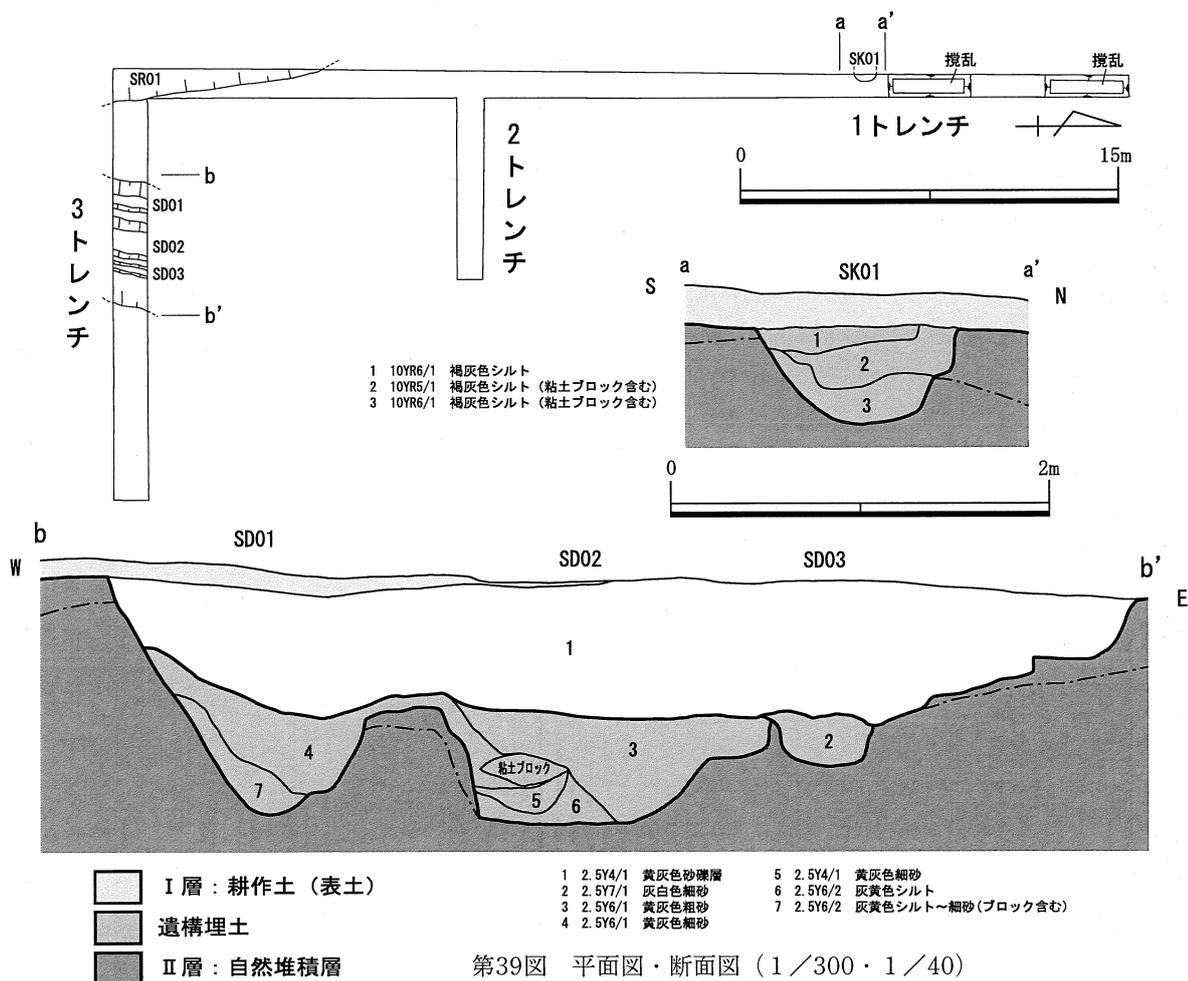
第39図 平面図・断面図 (1/300・1/40)

今回の試掘調査でおもに弥生時代の遺構を検出した。当地は日暮・松林遺跡と同じ微高地上に立地することから、検出した遺構は日暮・松林遺跡に関わる遺構と推定できる。この成果から事業予定地は新規の埋蔵文化財包蔵地に登録されたため、事業者と協議した結果、保護層を確保する措置が図られた。

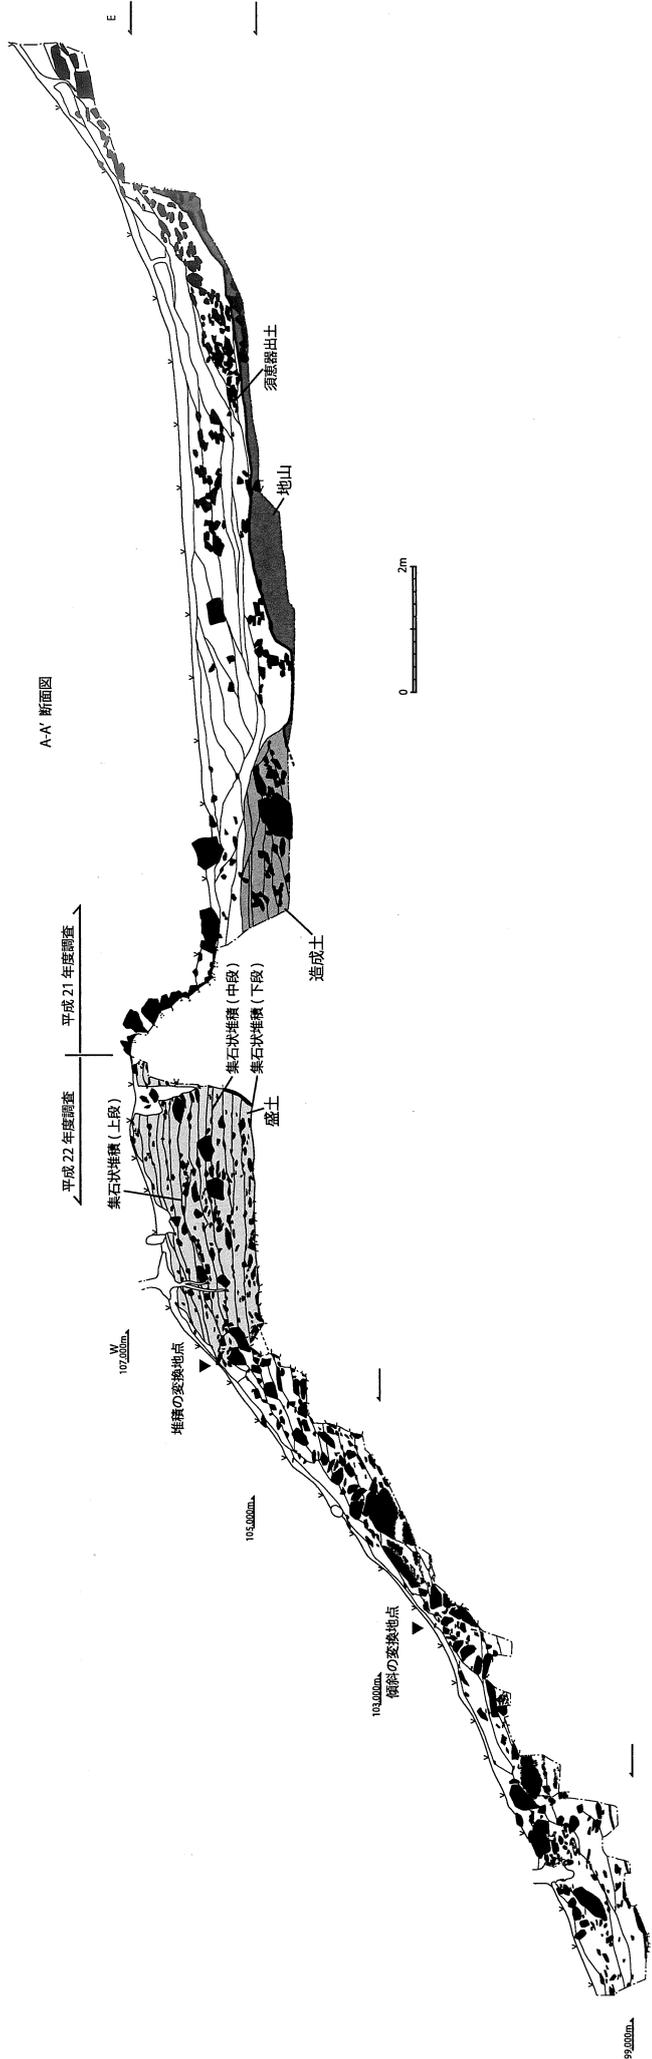
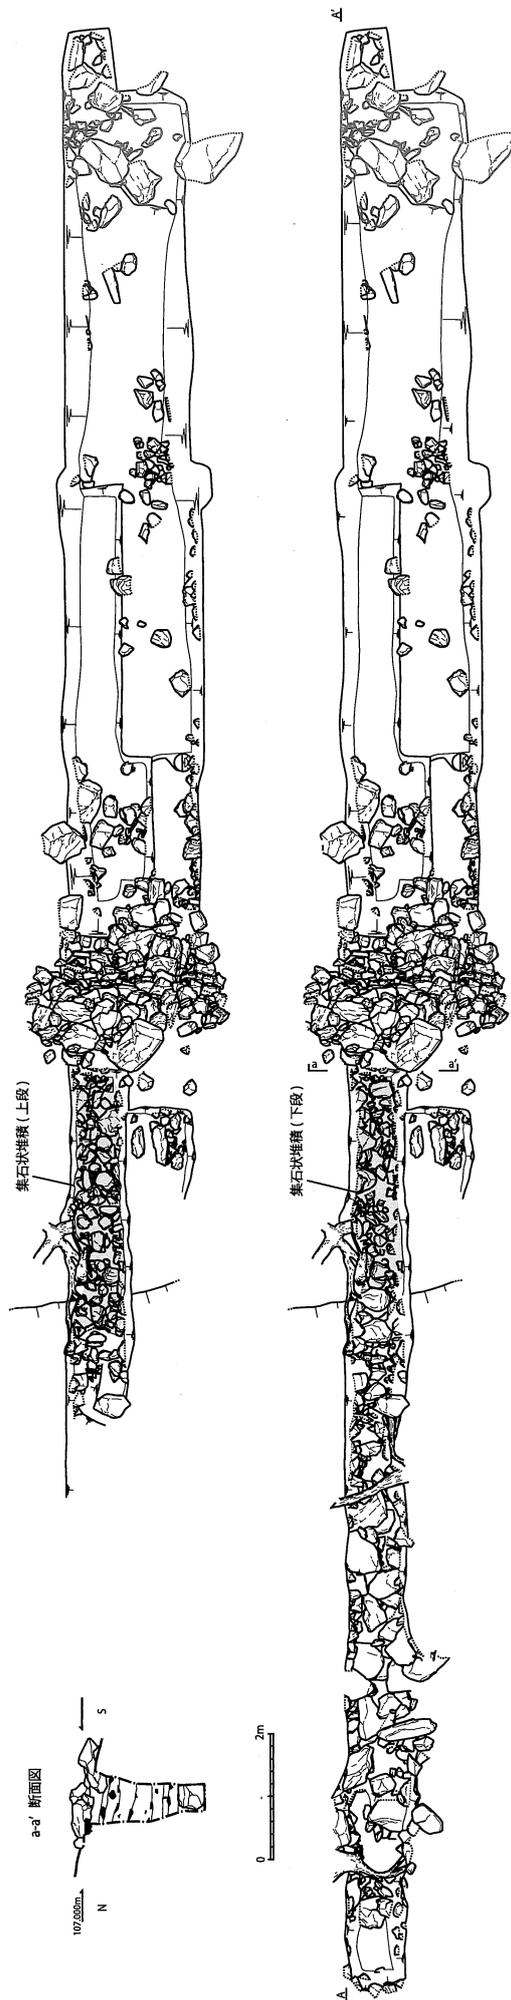
第45図 トレンチ平・断面図 (1/120)

調査により、少なくとも城壁部は土石の構築であり、構造的に石塁と言えなくなった。現在、遺構の総称として「浦生石塁」を用いているが、その由来は不明である。本来的には、この遺構により屋嶋城跡として国指定史跡を受けた経緯をもつことから、名称には屋嶋城跡を用いるのが妥当であり、今後は山上遺構と区別するため浦生地区を付け加え、「屋嶋城跡浦生地区」の名称とする。
