高松市内遺跡発掘調査概報

—平成26年度国庫補助事業—

高松市教育委員会

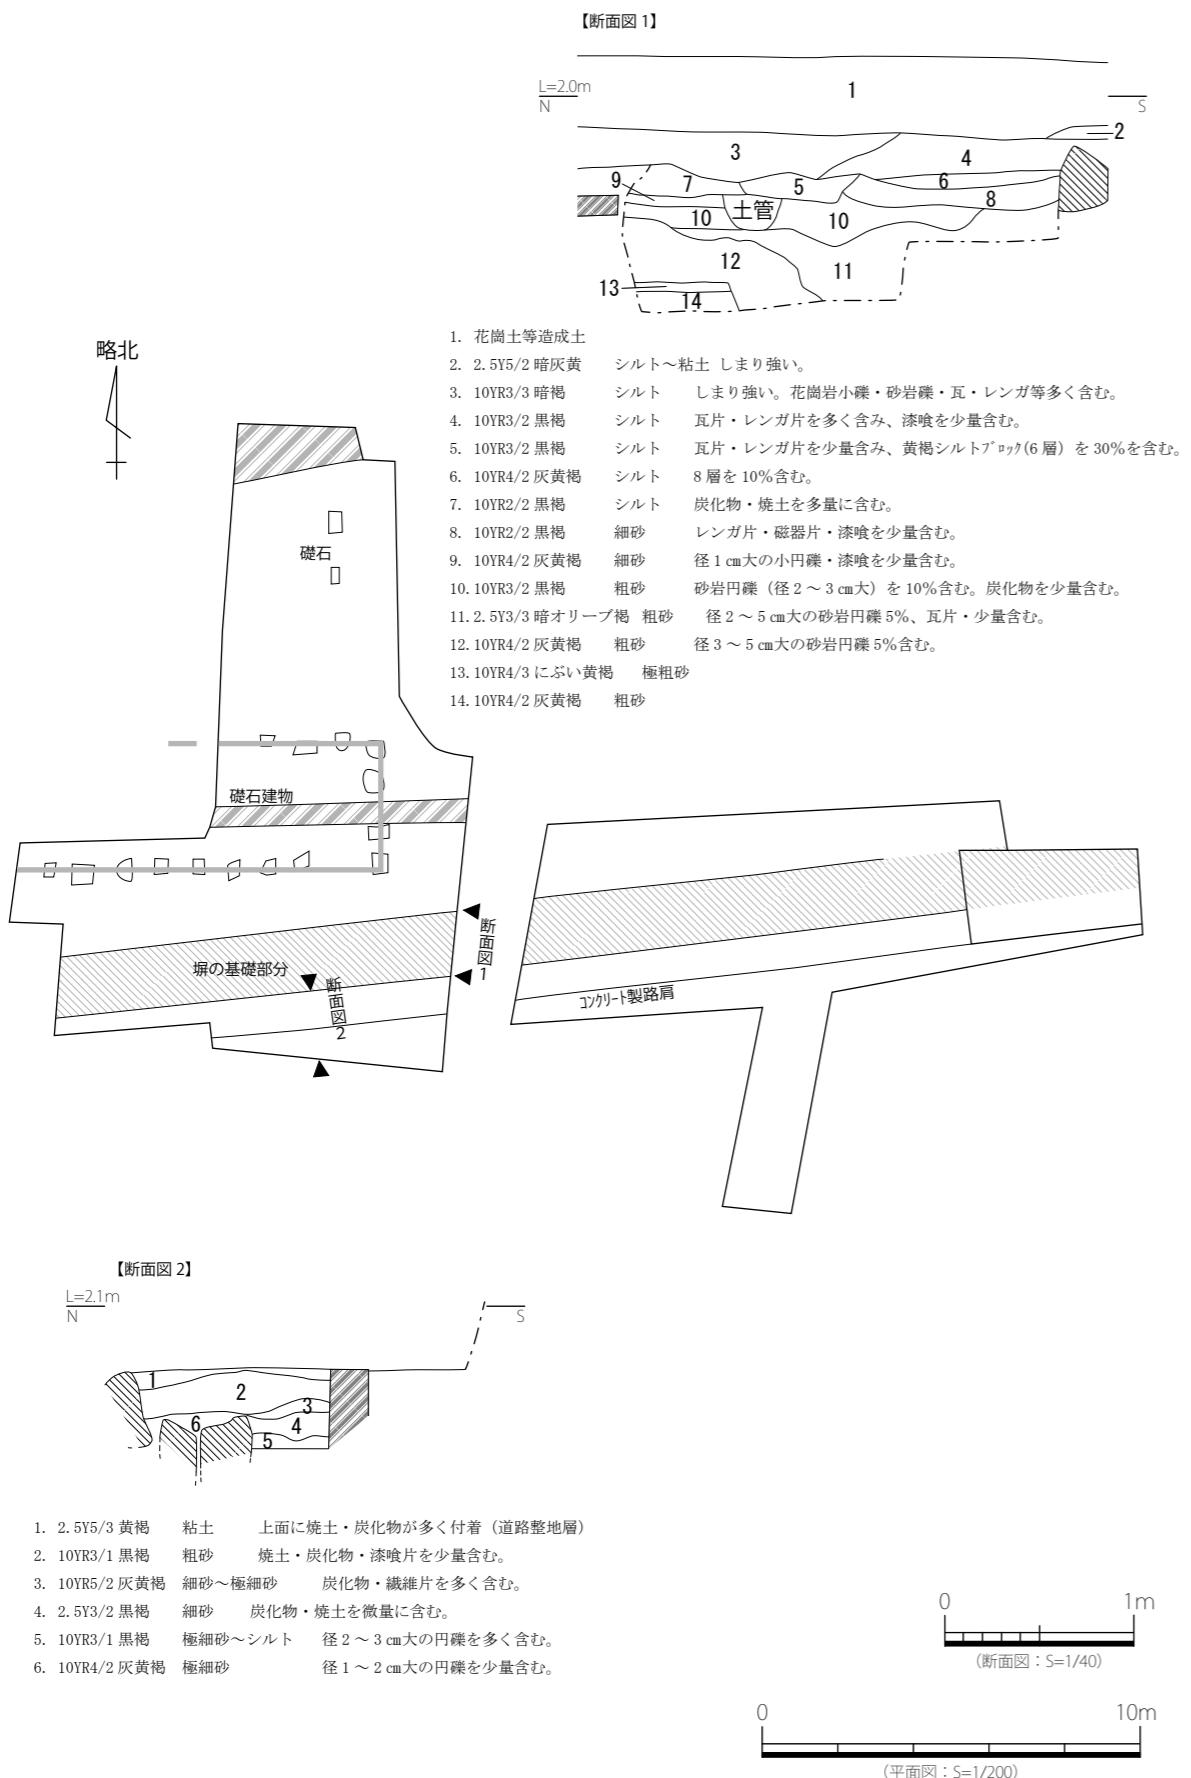
第 5 図 試掘調査 平・断面図 (S=1/200・1/40)

包蔵地外での試掘調査では遺構・遺物ともに皆無であった。包蔵地内での確認調査の結果、近世以降に形成されたと考えられる集石が確認されたのみであり、埋葬施設等は確認できなかった。なお、平成 26 年 4 月に工事立会を実施した結果、上記の塚は本来、人為的に形成されたものではなく、本津川東岸に形成された自然堤防状の高まりが削平を免れて部分的に残存したものであることが判明した。

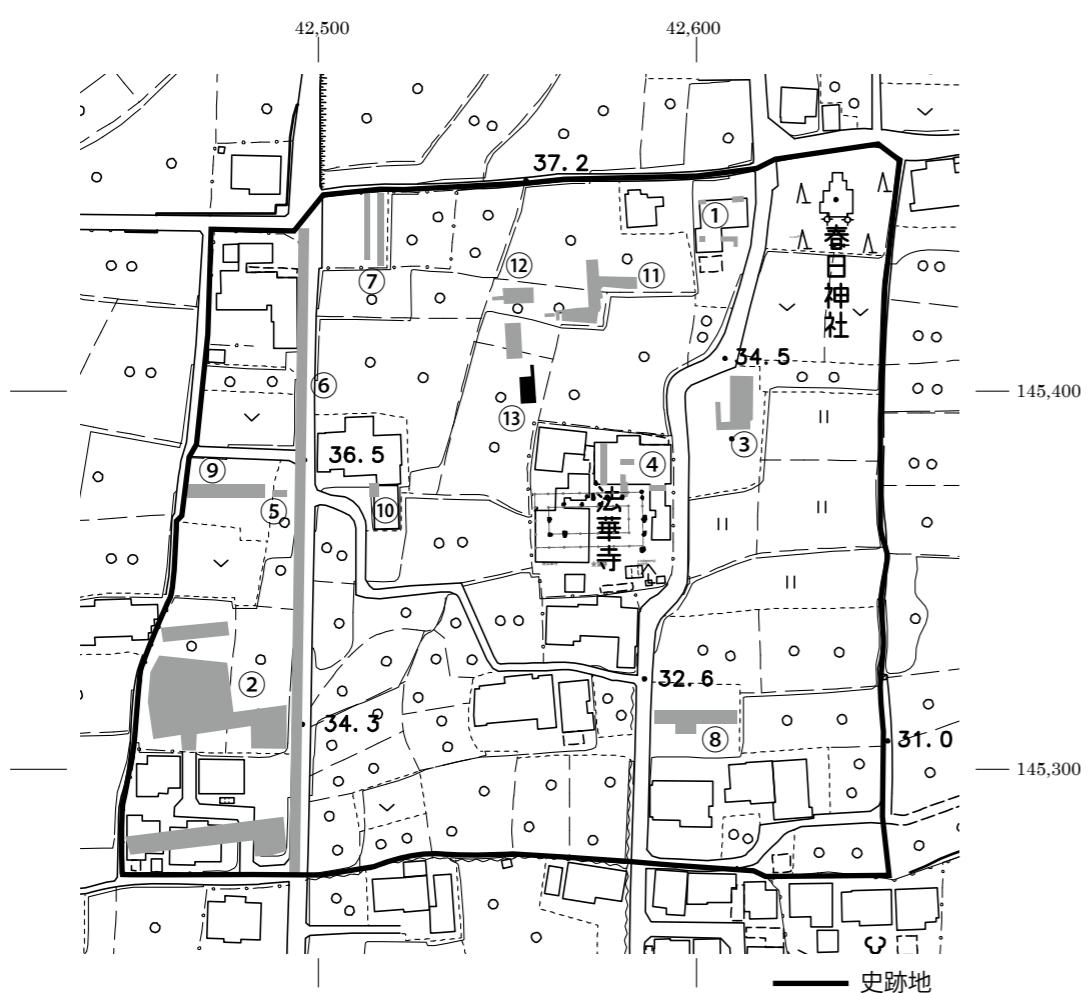
第8図 史跡讃岐国分尼寺跡 調査箇所 (S=1/2000)

讃岐国分尼寺跡に関する調査はこれまでに12回実施されており、本調査で13回目を迎える。これまでの国分尼寺跡における確認調査では、寺域を区画する溝の一部、尼房跡と考えられる礎石建物跡（平成23・24年度調査（11・12次））が確認されている。尼房跡の発見によって、尼坊跡と金堂跡に挟まれた範囲に講堂跡と考えられる建物跡が所在する可能性が出てきた。そのため、今回の調査は講堂跡の建物の有無について明らかにすることを目的として実施した。掘削は人力で行い、測量・写真撮影等を実施した後、養生して埋め戻した。

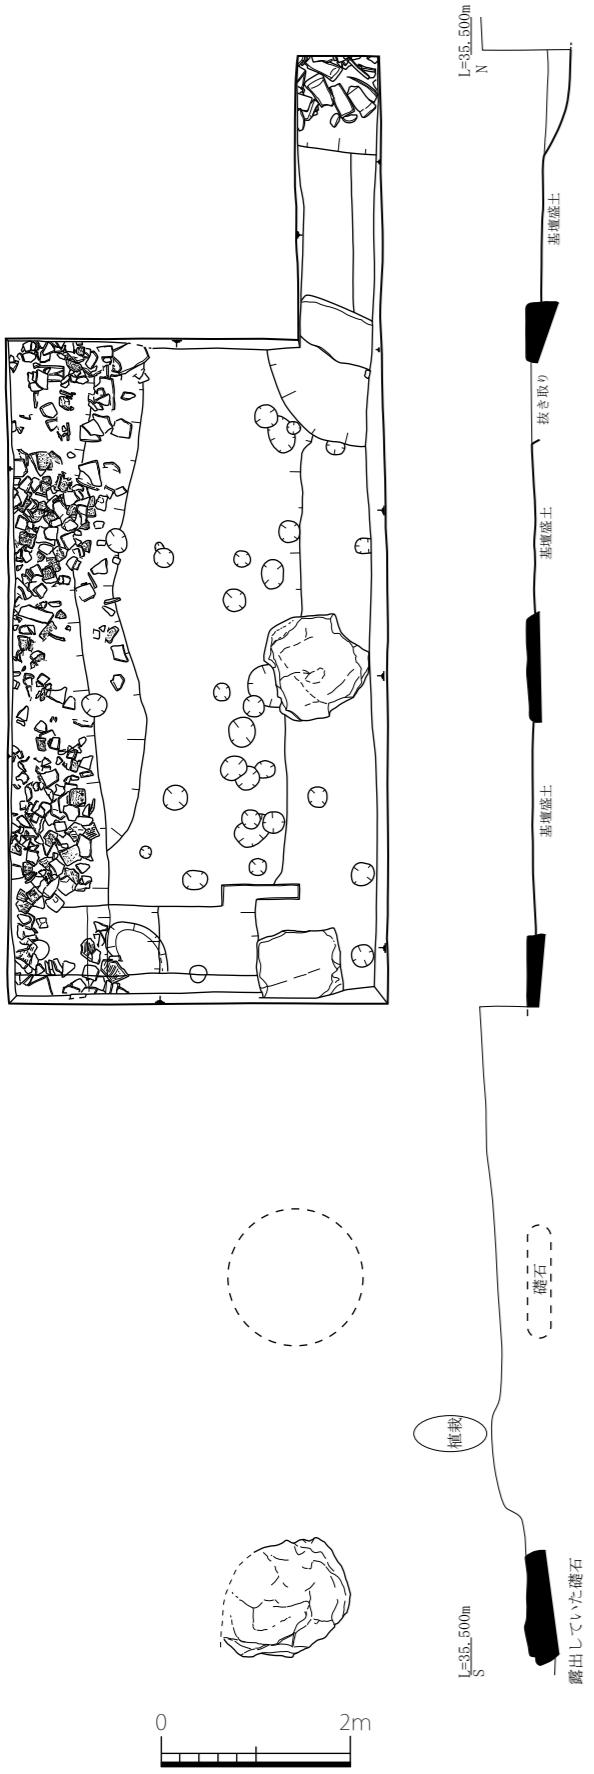
第9図 調査区 平・断面図 (S=1/80)

安山岩と考えられる礎石及び礎石抜き取り痕跡を確認したほか、多数の柱穴などを確認した。また、礎石列の北側及び西側に瓦が集積する範囲を確認した。これらはこれまで雨落ちとして判断してきたものであるが、厳密にいうならば、基壇の落ちに位置している。これらは尼房跡と同様に礎石列に対して平行して確認でき、基壇の端を示しているものと考えられる。

法華寺境内地に現存する礎石が原位置をとどめているかが課題であったが、今回確認した礎石列上に位置し、柱間距離は等間隔でおおよそ3.245mとなること、礎石の上面レベルが同一であることなどから同じ建物を構成する礎石であり、原位置をとどめていることが明らかとなった。また、この法華寺境内の礎石が位置関係から南西隅を構成し、南北方向は4間と考えられる。柱間間隔が3.245mで、尼房跡が概ね0.296mを造営尺としていることから考えると、柱間間隔は11尺となり、南北方向の規模は44尺、約13m ($3.245\text{m} \times 4 = 12.98\text{m}$) となる。

今回の調査で確認した礎石は尼房跡のものより大きい。礎石の周辺には掘り方が確認できなかったため、今回の調査で確認した地山に非常に酷似する土は基壇盛土であると判断した。尼房跡の調査時にも同様な土が基壇を構成していたことから同様に盛土であると考えられる。礎石の検出レベルから、尼房跡より約50cm低いことも判明した。

基壇の西側及び北側はともに、上面部分は削平・流出した後に二次的な堆積が認められた。これらの堆積土を一部撤去し基壇土を検出すると、北側では明確な落ち、西側では緩やかに西に向かって下ることが判明した。基壇化粧などは確認できなかった。なお、西側については、削平等による影響も想定されるが、瓦の堆積が浅いこと、梁間方向の中央部分に位置することなどから現状では回廊がとりつく可能性も想定できる。基壇盛土の上層の堆積土を撤去した範囲が非常に狭小であることから、西側の判断については今後の調査に委ねたい。いずれにしても上記の点から北端・西端を概ね確認できたと考えているが、調査区内では雨落ち溝は確認できていない。

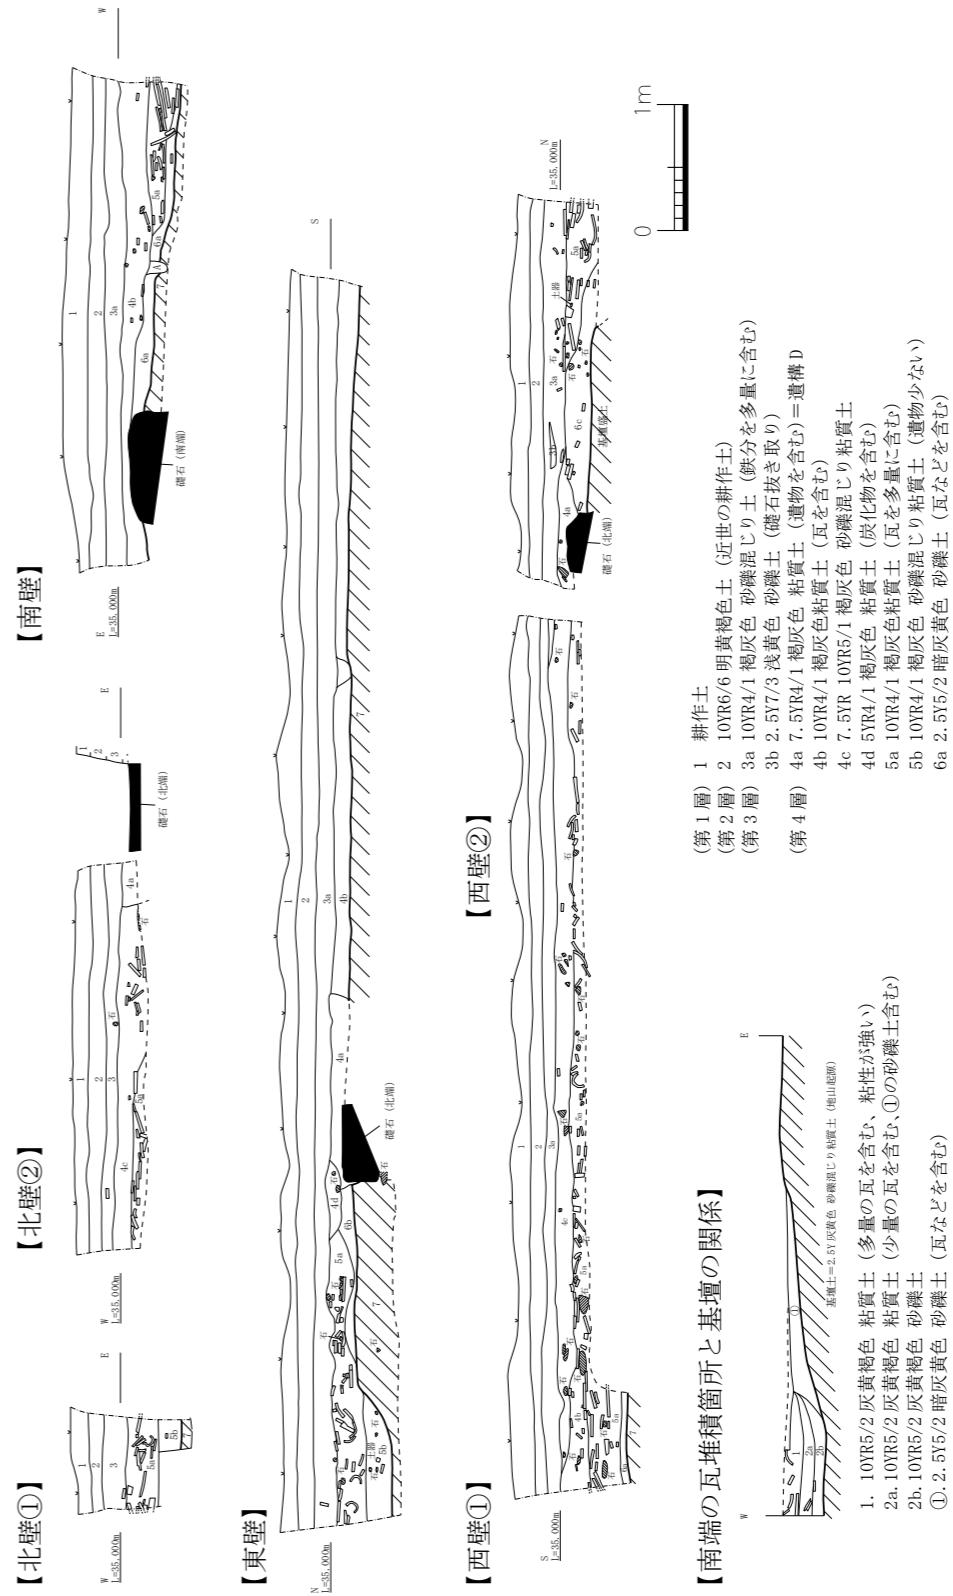
第10図 調査区土層図 (S=1/60)

調査地の基本層序は上から耕作土（第10図調査区土層図の第1層）、近世の耕作土（第2層）、褐灰色砂礫混じり土（第3層）、褐灰色粘質土（遺物を多量に含む：第4層）、にぶい黄橙色砂礫混じり粘質土（基壇土）である。

(第1層) 1 耕作土
2 10YR6/6 明黄褐色土 (近世の耕作土)
(第2層) 3a 10YR4/1 暗灰色 砂礫混じり土 (鉢分を多量に含む)
(第3層) 3b 2, 5Y7/3 淡黄色 砂礫土 (礫石抜き取り)
(第4層) 4a 7, 5YR4/1 暗灰色 粘質土 (遺物を含む) = 運構 D
4b 10YR4/1 暗灰色粘質土 (瓦を含む)
4c 7, 5YR 10R5/1 暗灰色 砂礫混じり粘質土
4d 5YR4/1 暗灰色 粘質土 (炭化物を含む)
5a 10YR4/1 暗灰色粘質土 (瓦を多量に含む)
5b 10YR4/1 暗灰色 砂礫混じり粘質土 (遺物少ない)
6a 2, 5Y5/2 暗灰黄色 砂礫土 (瓦を含む)
6b 10YR6/2 暗黄褐色 粘質土 (瓦を含む)
6c 10YR5/2 暗黄褐色 砂礫混じり粘質土 (瓦など、遺物を含む)
7 基壇土 10YR6/3 にぶい黄橙色 砂礫混じり粘質土 (穢が多い 地山起源)

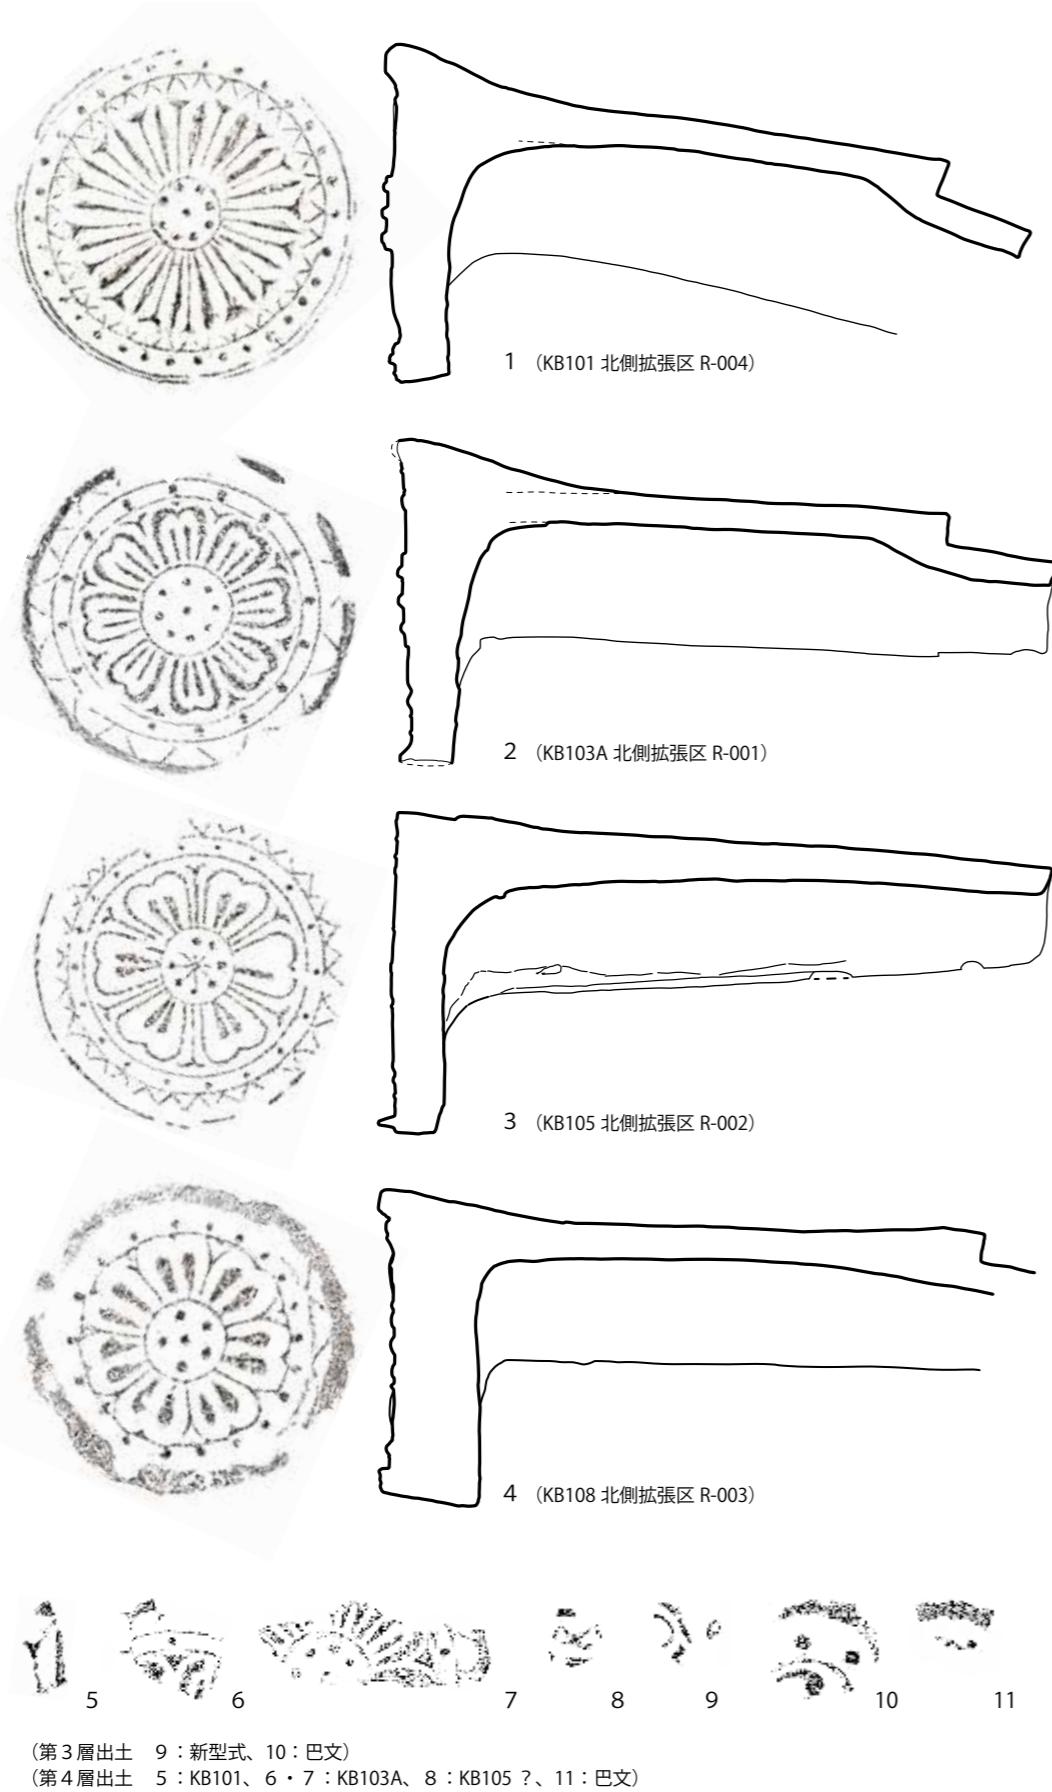
第11図 第13次調査出土軒丸瓦 (S=1/4)

基壇の落ちを示す範囲に多量に瓦が集積していたが、尼房跡とは異なり、土器類は非常に少ない。また、基壇の北端に位置する箇所では軒丸瓦の完形品の4点が非常に狭い範囲で出土したほか、多くの瓦が非常に原形に近い状況で出土した。第11～12図に掲載した軒瓦が13次調査で出土した全てである。第11図1～4の軒丸瓦は調査区北側拡張区で出土したもので、全て文様が異なり、建物の廃絶時の屋根の状況を示すものとして注目できる。周辺にも同様に廃絶時の状況をとどめて軒瓦が埋没しているものと考えられる。

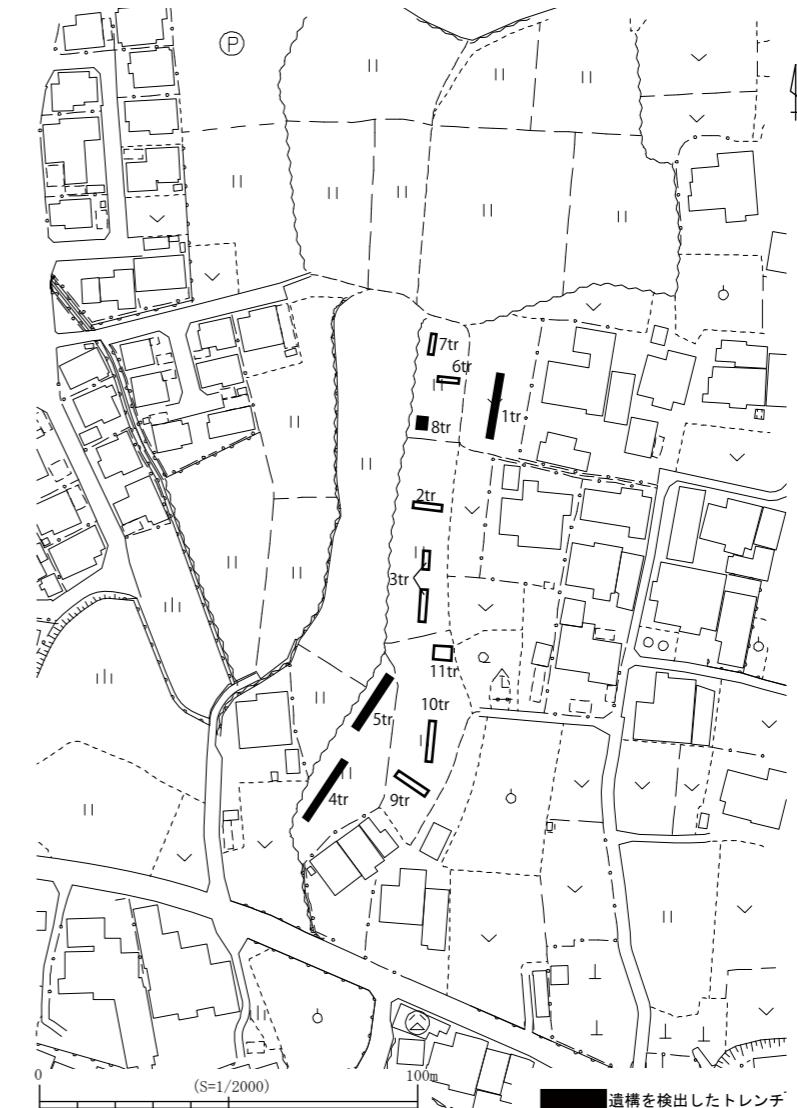
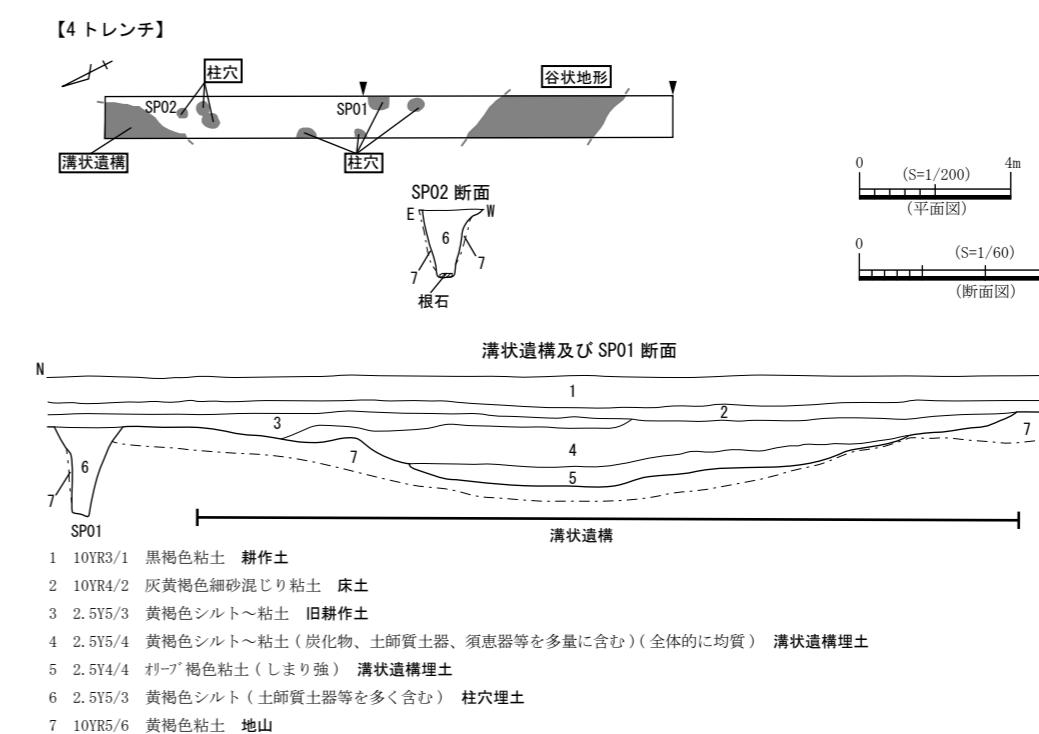
第 16 図 トレンチ配置図及び 4 トレンチ平・断面図 (S=1/200 · 1/60)

調査対象地は、南西から北東方向へと延びる低丘陵の先端付近に位置し、丘陵頂部から西側斜面部にあたる。確認調査の結果、現代耕作土・旧耕作土等を除去した段階で黄褐色系細砂～粘土の地山面（遺構面）を確認した。なお、遺構面までの深度は現地表面から約 -0.2 ～ -0.5m であり、やや低所に位置する 4 ～ 8tr では地山面までの深度が深いが、高所に位置する 1 ～ 3 ・ 9 ～ 11tr では地山面までの深度が極めて浅いことから、一定程度の削平を受けている可能性が考えられた。

上記地山上面で遺構精査を行った結果、1・4・5・8tr において遺構を確認した。4・5tr では地形に沿って開削されたと考えられる幅 2.0m 以上の溝 2 条及び多数の柱穴を確認した。いずれも黄褐色シルト～粘土を埋土とする遺構であり、残存状況は非常に良好である。これらの遺構埋土からは、土師質土器碗・擂鉢・須恵器碗・甕、瓦器碗が出土している。これらの土器類は 13 世紀～ 14 世紀に属するものであると考えられる。よって、4・5tr 検出遺構は 13 世紀～ 14 世紀に形成された可能性が考えられる。

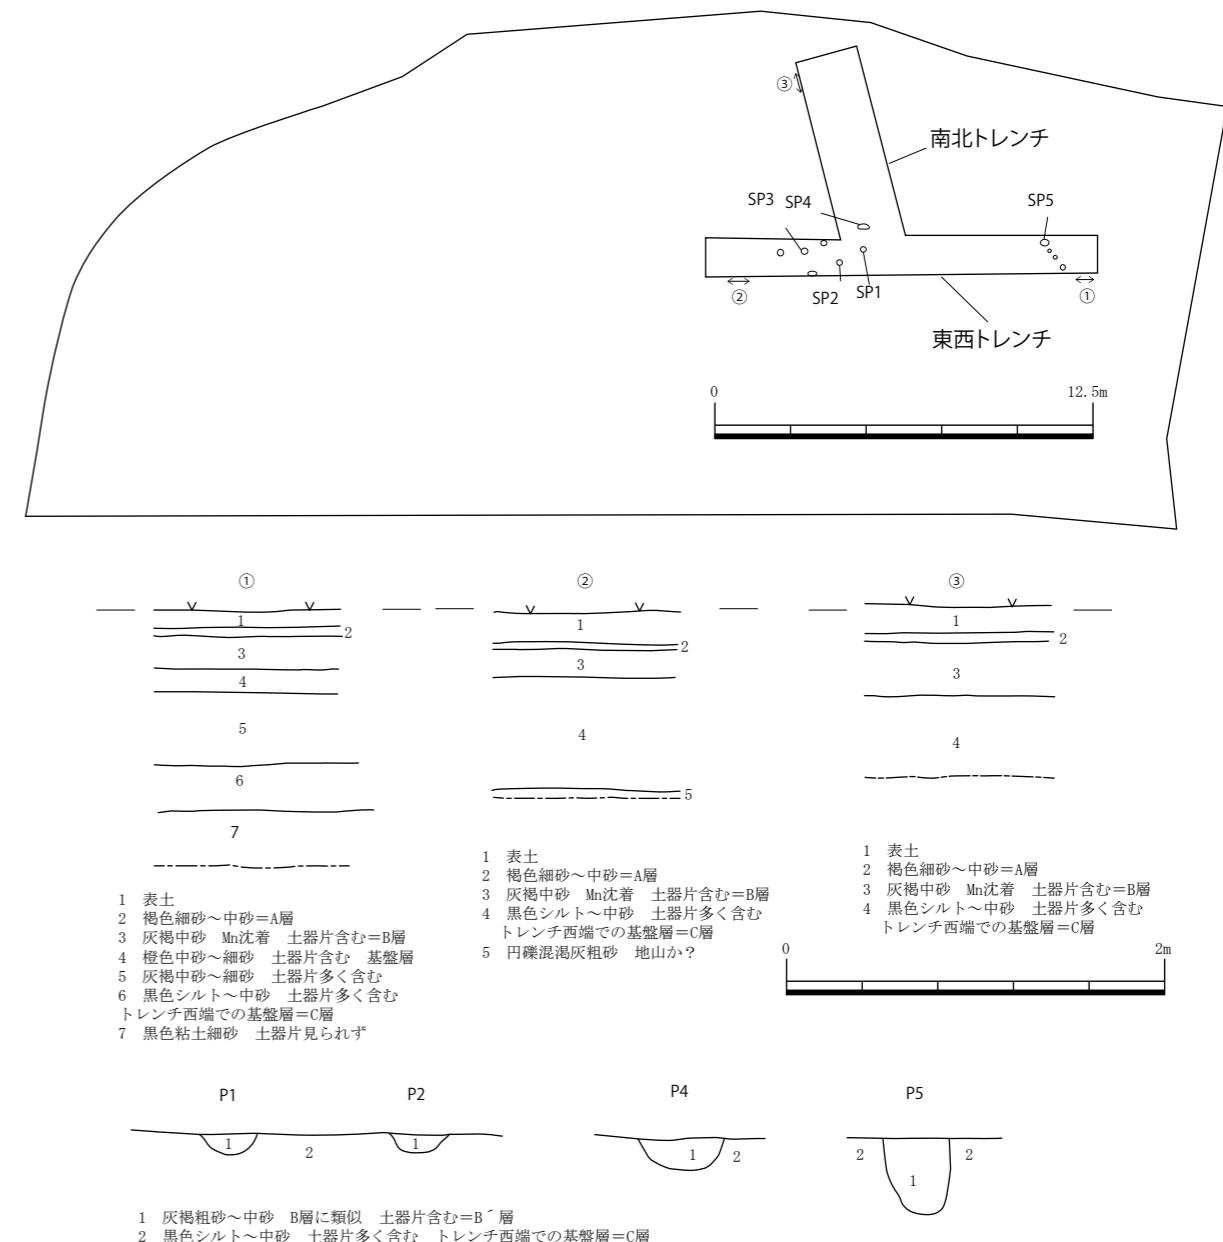
第 27 図 遺構等 平・断面図

東西トレンチを中心とした調査区の全域で、現地表面下 0.3 ~ 0.4 m 程度の深度で柱穴を多数確認した。東西トレンチ中央付近では等間隔に並ぶ。いくつかを半裁し、SP1・2・4 からは図化できなかった土師器碗・杯の細片が出土しており、古代以降の埋没時期が推定される。

降しており、調査区西端では黒色系のシルト～中砂が基盤層となり、東端では上層である橙色中砂～細砂が基盤層となる。いずれも弥生時代後期後半を主体とする遺物を多量に含んでいる。評価としては遺構の基盤層であり、遺物包含層でもある。遺物の出土量であるが、基盤層上面に露出していた資料のみでコンテナ 1 箱分出土するなど、極めて多い。基盤層を断割り調査した結果、東西トレンチ東端では現地表面より 1.3 m 掘削しても地山を確認することができなかった。遺物も現地表面下 1 m 程度の深度までは確認でき、遺物包含層が厚く堆積していることが分かる。東西トレンチ西端では現地表面下 0.9 m 程度の深度で円礫混じり粗砂層を確認しており、地山に相当する可能性が考えられる。

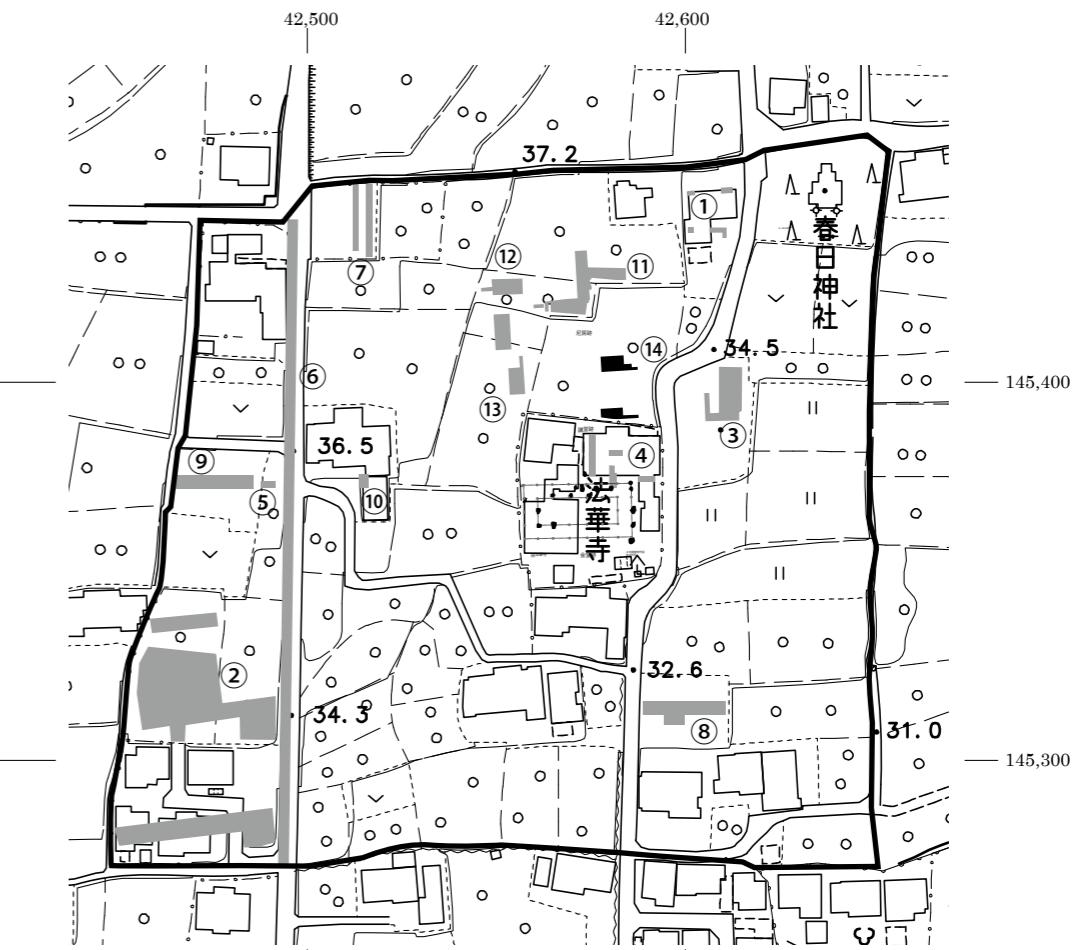
第29図 14次調査箇所 (S=1/2000)

讃岐国分尼寺跡に関する調査はこれまでに13回実施されており、本調査で14回目である。これまでの国分尼寺跡における確認調査では、寺域を区画する溝の一部、尼房跡（平成23・24年度調査（11・12次））、講堂跡の一部（平成25年度調査）を確認している。今回の調査は講堂跡の建物の規模の解明を目的として実施した。

なお、調査は後述するように、建物に関わる遺構の確認が目的であり、建物の東端、南端に位置する箇所でトレントを設定して調査を実施した。掘削は人力で行い、測量・写真撮影等を実施した後、養生して埋め戻した。

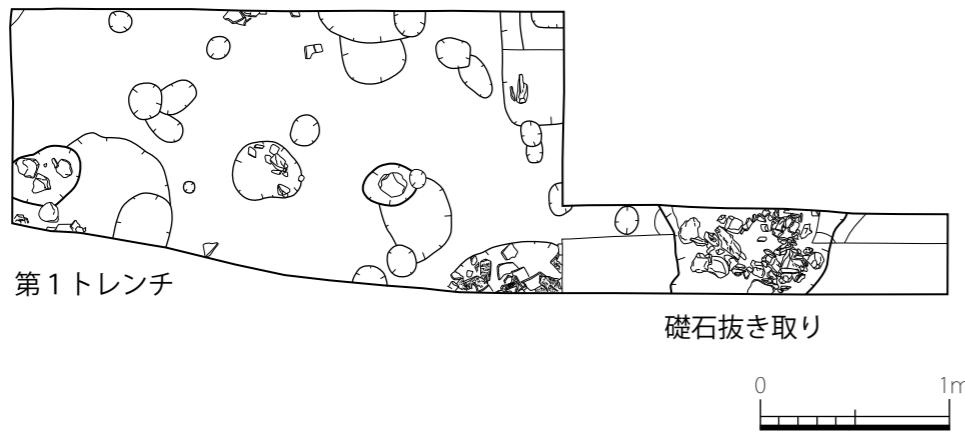
第30図 トレーニング平面図 (S=1/40)

【第1トレント】当該地は南及び東に向かって削平を受けており、礎石の根石と考えられるものが僅かに残存していた。さらに、東側に拡張した部分で、礎石を抜き取る時に石材を割った痕跡及びその端材が確認できた。

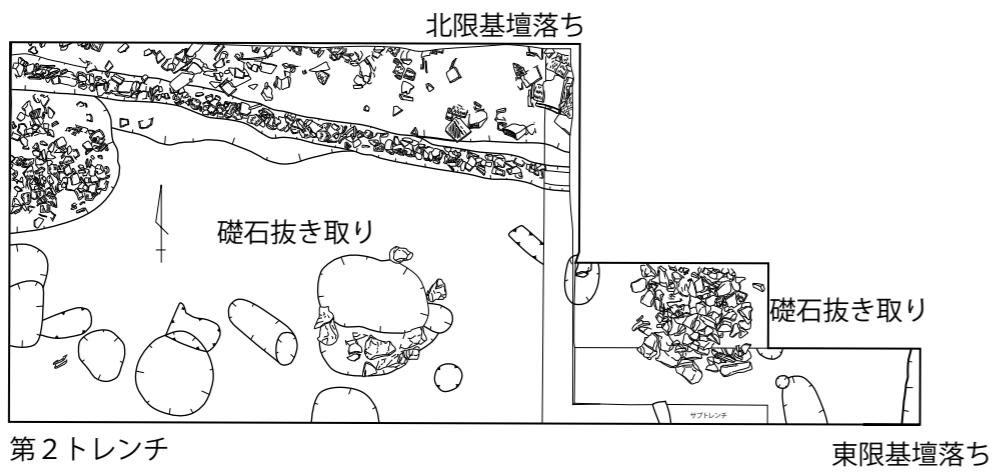
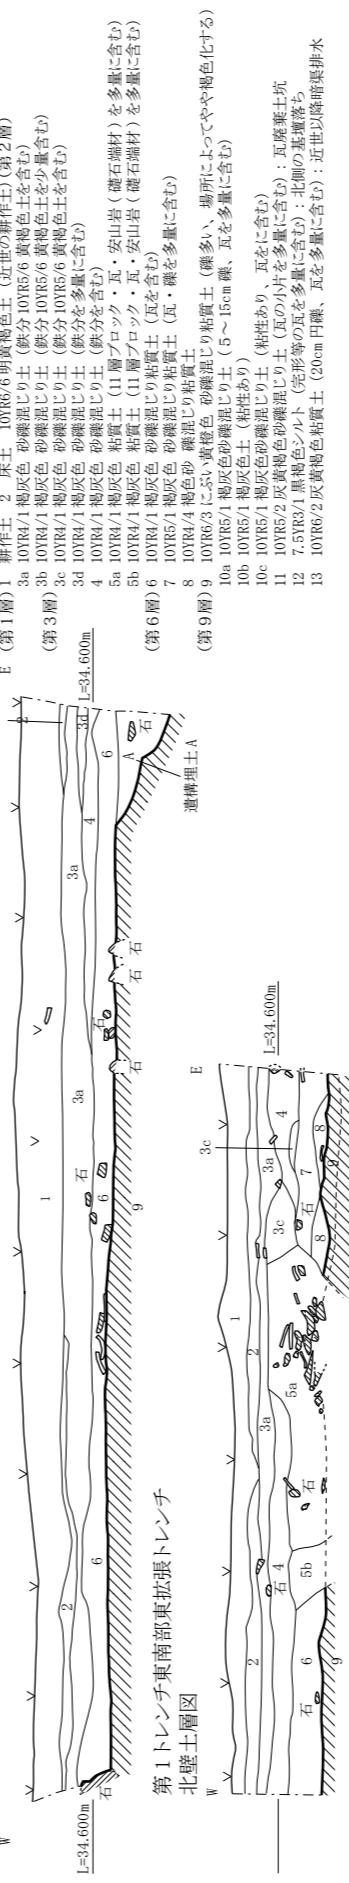
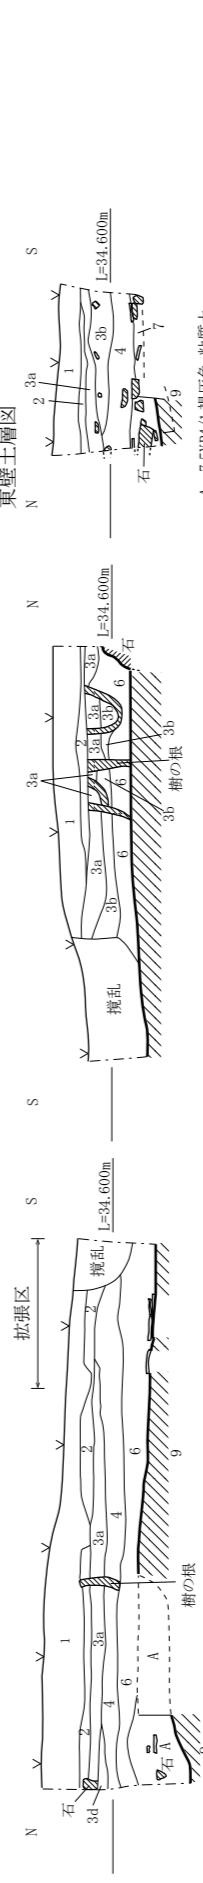
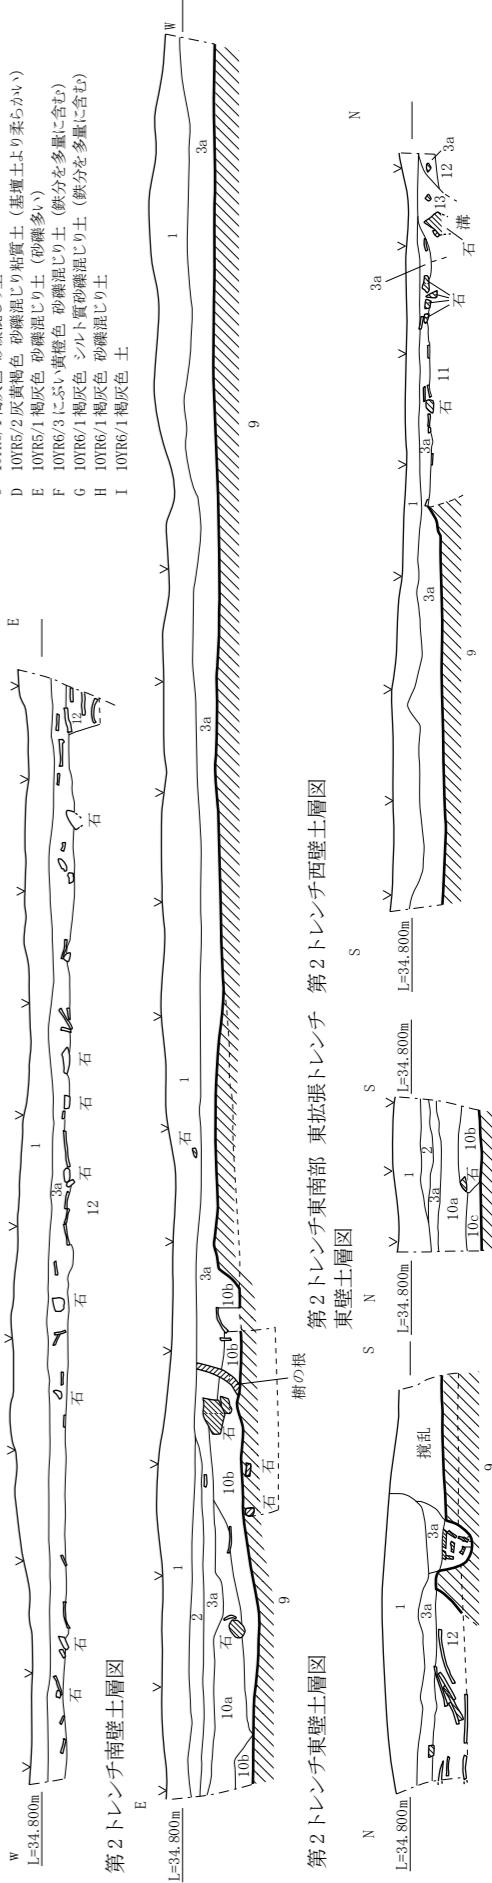
第31図 トレーニング土層図 (S=1/40)

調査地の基本層序は上から耕作土（第31図 調査区土層図の第1層）、床土（近世の耕作土：第2層）、褐灰色砂礫混じり土（第3・4層）、褐灰色砂礫混じり粘質土（遺物を多量に含む：第6層）、にぶい黄橙色砂礫混じり粘質土（基壇土：第9層）である。

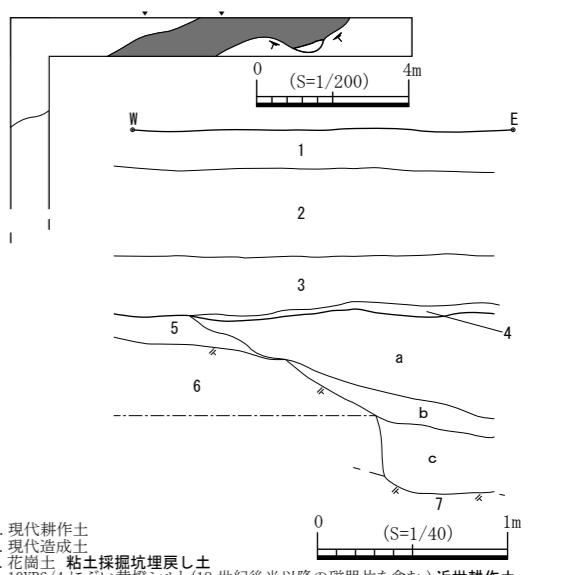
第 45 図 13 トレンチ平・断面図

1. 現代耕作土
2. 現代造成土
3. 花崗土 粘土採掘坑埋戻し土
4. 10YR6/4 黒褐色シルト(18世紀後半以降の磁器片を含む)近世耕作土
5. 10YR3/2 黒褐色シルト(地山ブロックを含む、マンガン沈着)低地性堆積
6. 10YR5/6 黄褐色粘土 地山
7. 10YR3/1 黒褐色砂質粘土 基盤層
- a. 10YR3/1 黑褐色シルト・粘土(6 層ブロックを含む) 溝埋土
- b. 10YR3/2 黑褐色シルト(6 層ブロックを含む) 溝埋土
- c. 10YR3/2 黑褐色粘土 (2.5Y4/1 黄灰細砂ブロックを含む) 溝埋土

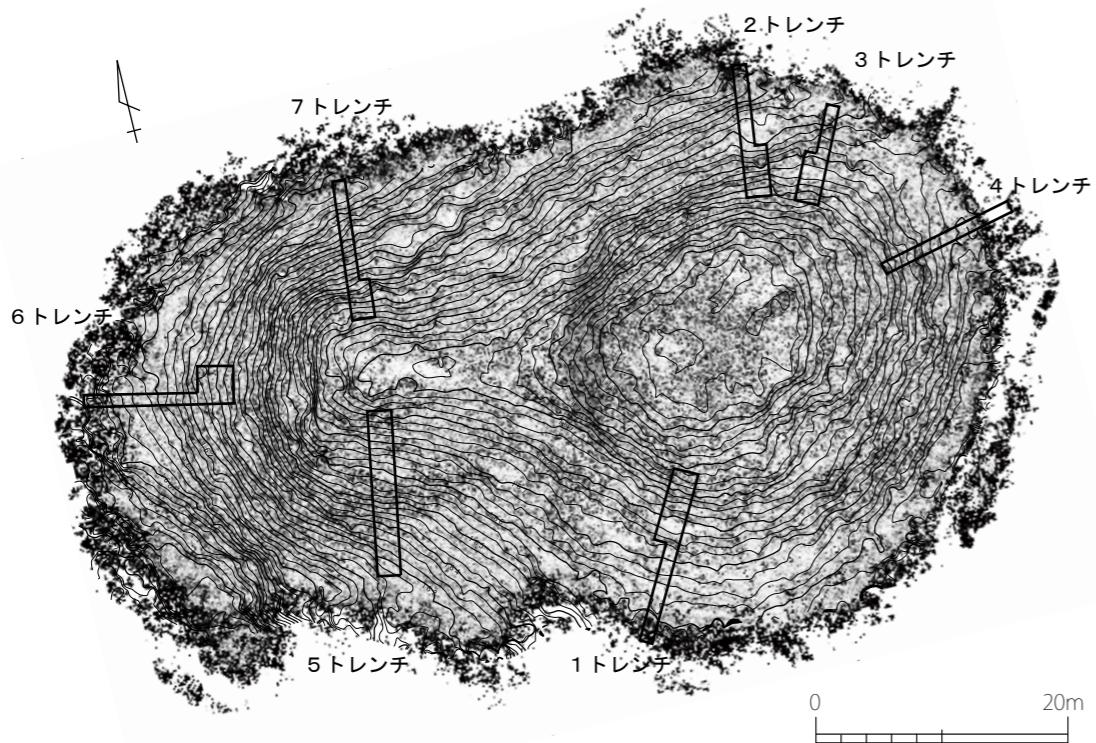
第 60 図 調査区配置図

調査区の設定には昨年度の調査成果も参考にして、バラス礫が多数露出する傾斜変換点（5 トレンチ）、古墳の最外周の遺構を確認するため調査区を長く設定できる箇所（5・6 トレンチ）、前

方部の規模を把握できる箇所（5・6・7 トレンチ）、以上を主な選定理由とした。なお、トレンチ上方の墳丘部分は崩落石の量が少なく平面での遺構検出が期待できること、トレンチ下方では崩落石が多く堆積することが予想されることから、調査区の幅をトレンチ上方で 2～3 m、トレンチ下方で 1 m に設定した。3 つの調査区の合計面積は約 58 m²である。

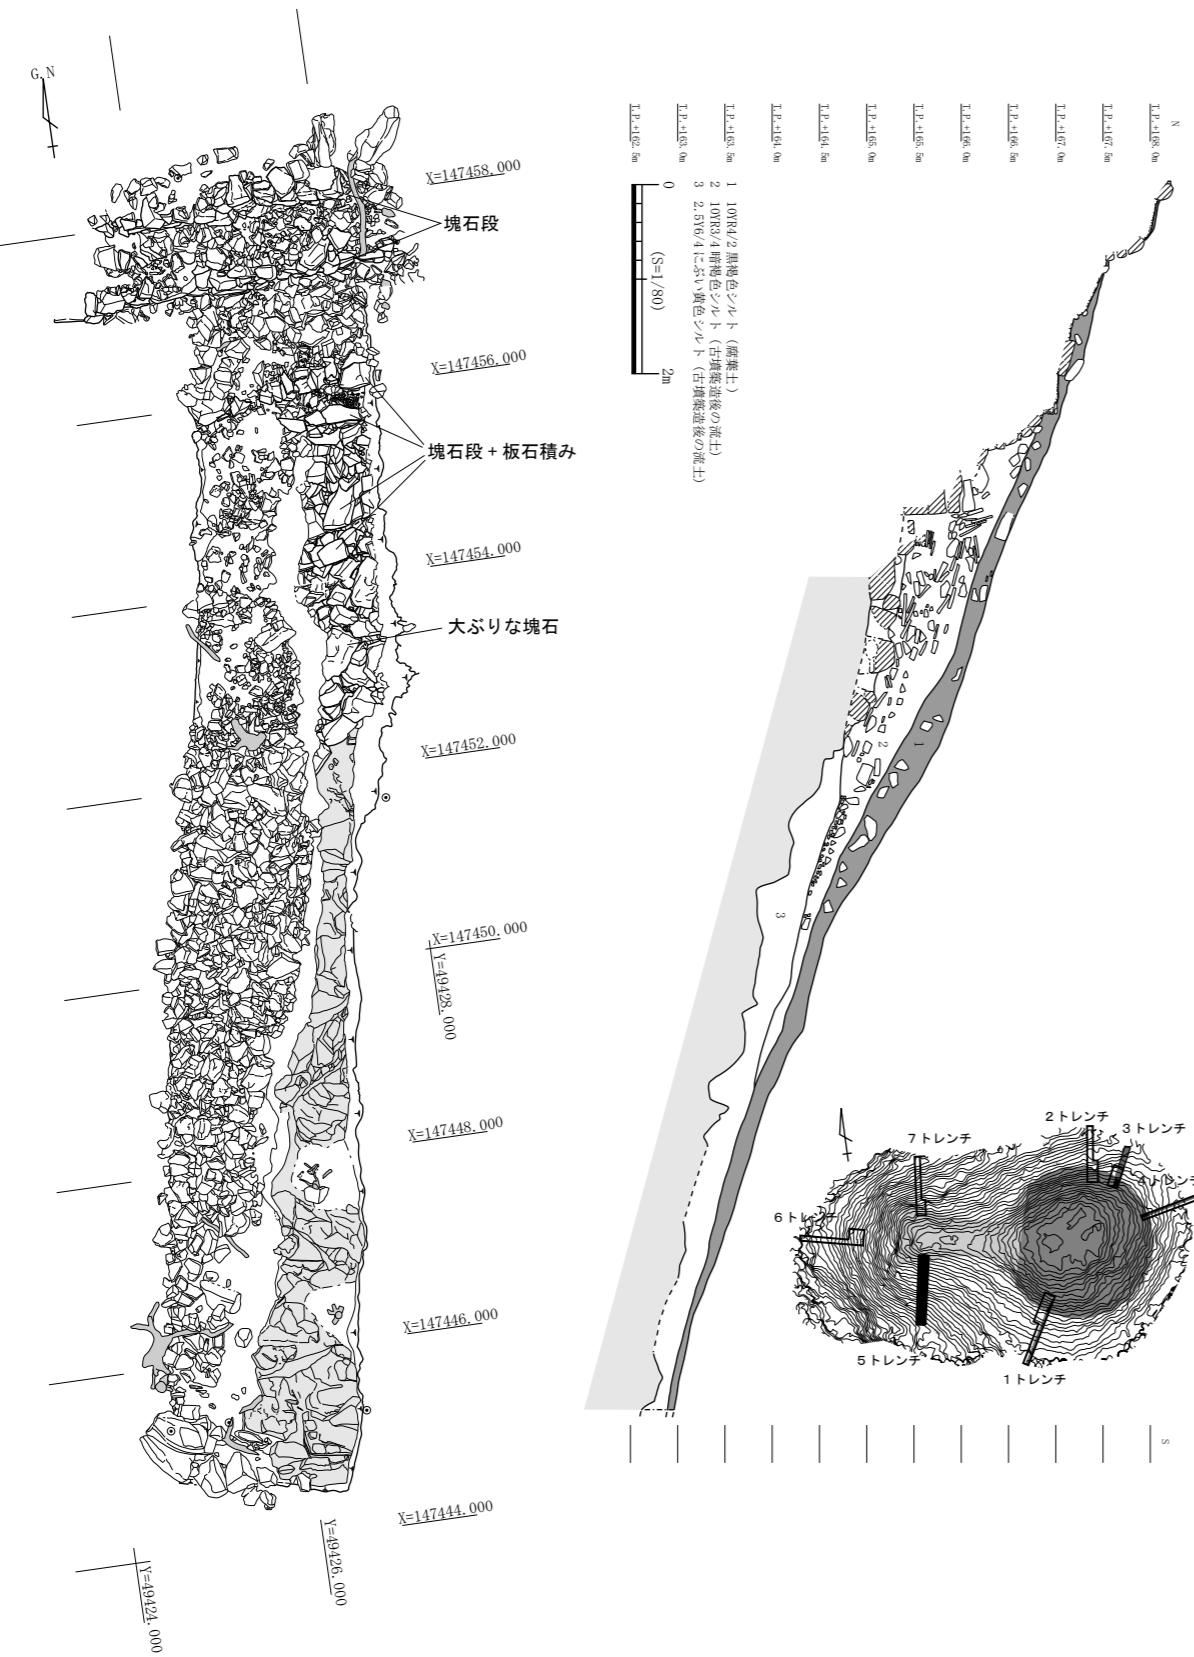
第 61 図 5 トレンチ 平・断面図 (S=1/80)

られる。大ぶりな塊石は地山の岩盤上に設置されたようで、その分布範囲は下部の板石積みから水平方向に南へ約 2.1 m、垂直方向に約 0.95 m の高さまで積み上げられる。なお、遺構を保護するため、大ぶりな塊石の断割り調査は行っておらず、大ぶりな塊石の性格については検討中である。大ぶりな塊石より下方では遺構は存在せず、地山の岩盤を検出したのみである。

遺物は、転落石間や黄色土中（第 61 図 断面図 3 層）から土師器片や埴輪片が多数出土したが、原位置をとどめる遺物は存在しなかった。また、トレンチ中ほどから下方にかけての 3 層より、5 世紀末の須恵器杯身片や須恵器甕の体部片などが出土した。

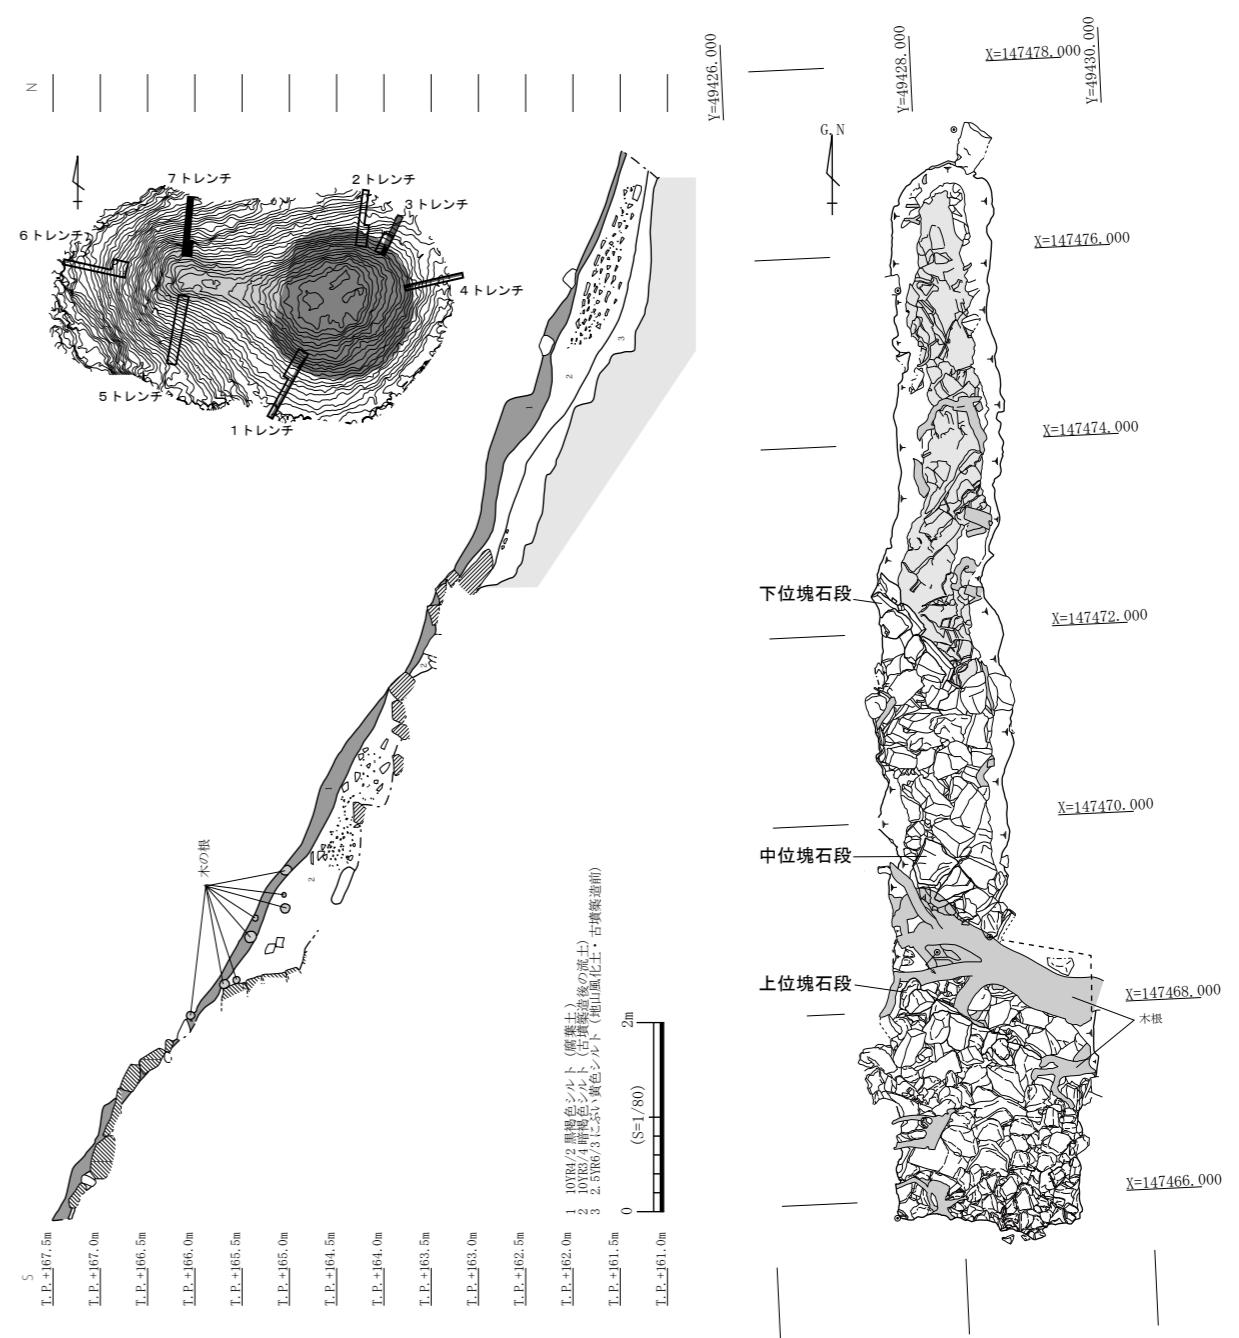
第 62 図 7 トレンチ 平・断面図 (S=1/80)

前方部北側面（7 トレンチ） 調査面積は約 14 m²である。7 トレンチでは、塊石段を合計 3 段分検出した（上から上位塊石段、中位塊石段、下位塊石段と仮称）。上位塊石段は幅 2 m の範囲で検出し、残存高は約 0.9 m である。上位塊石段は、最大で 5 石程度を石垣状に積み上げて構築しており、前面には前方部前端に向けて緩やかに傾斜する複数の塊石の平らな面を上に向けることで形成したテラス状の平面が存在する。上位塊石段の石材がテラス状の平面より下まで垂直方向

に観察できることから、上位塊石段の構築後にテラス状の平面が形成されたと考えられる。なお、上位塊石段中央付近におけるテラス状平坦面上面の高さは約165.5mであり、5トレンチで検出した下部の塊石段の基底部の高さとほぼ同じである。この点と平面的な位置関係から、双方の塊石段は対応するものと考えられる。

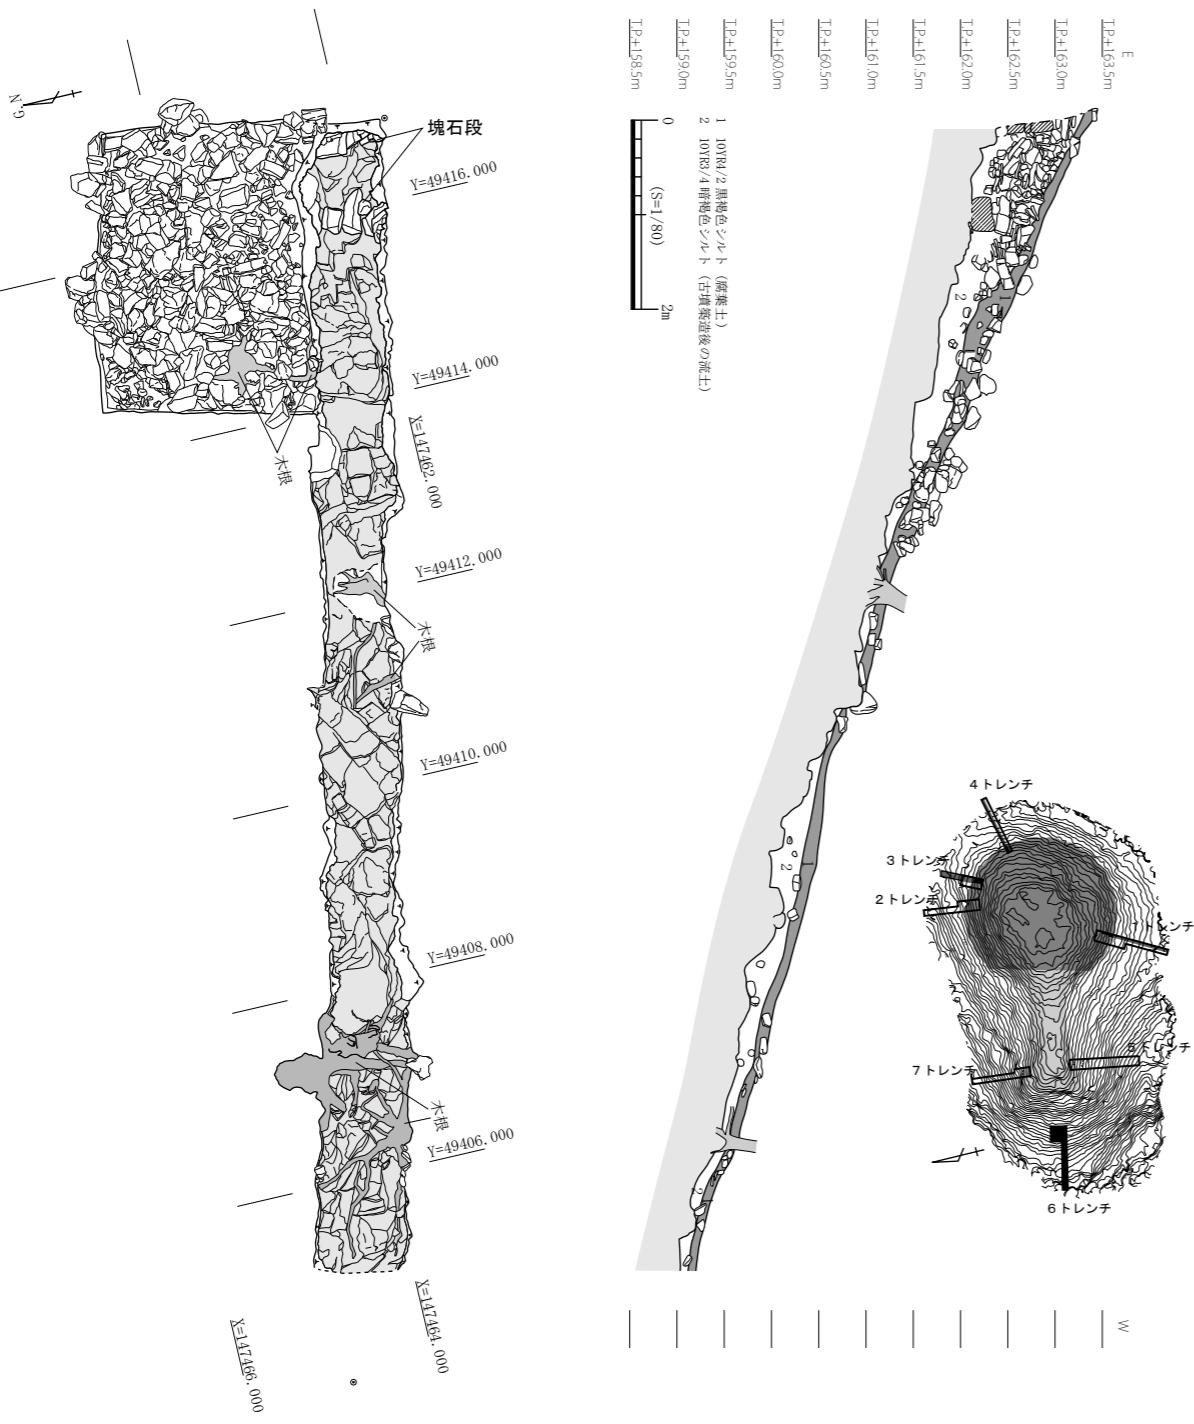
第63図 6トレンチ 平・断面図 (S=1/80)

遺物は、他のトレンチと同様に転落石間や黄褐色土中（第63図 断面図2層）から土師器片や埴輪片が出土したが、それ以外に、塊石段直上の転落した石材間から5世紀末の須恵器杯身・杯蓋・短頸壺（一部に赤色顔料付着）等が複数個体出土した。この須恵器は、出土状況からいざれも原位置をとどめるものではないが、同一個体の破片が近い範囲で出土しており、6トレンチ上端のそれほど離れない位置から転落したものと考えられる。
